PROCES VERBAL DE DESCRIPTION

- Que dans le cadre des actes préparatoires à la vente des biens et droits immobiliers saisis appartenant à Monsieur **Chandrasegaram SUGANTHAN**, il me requiert à l'effet de procéder à la description de l'appartement situé 40, avenue de la Division Leclerc à DRANCY en Seine-Saint-Denis au deuxième étage, porte face, correspondant au lot de copropriété numéro 3, accessoirisé dans les combles du bâtiment A d'un grenier correspondant au lot de copropriété numéro 4 et au sous-sol du bâtiment A avec un accès par la cour commune à une cave correspondant au lot de copropriété numéro 6.

Numéro de dossier : **SUGANTHAN**/DRANCY/2022/3973
Date du repérage : 26/09/2022

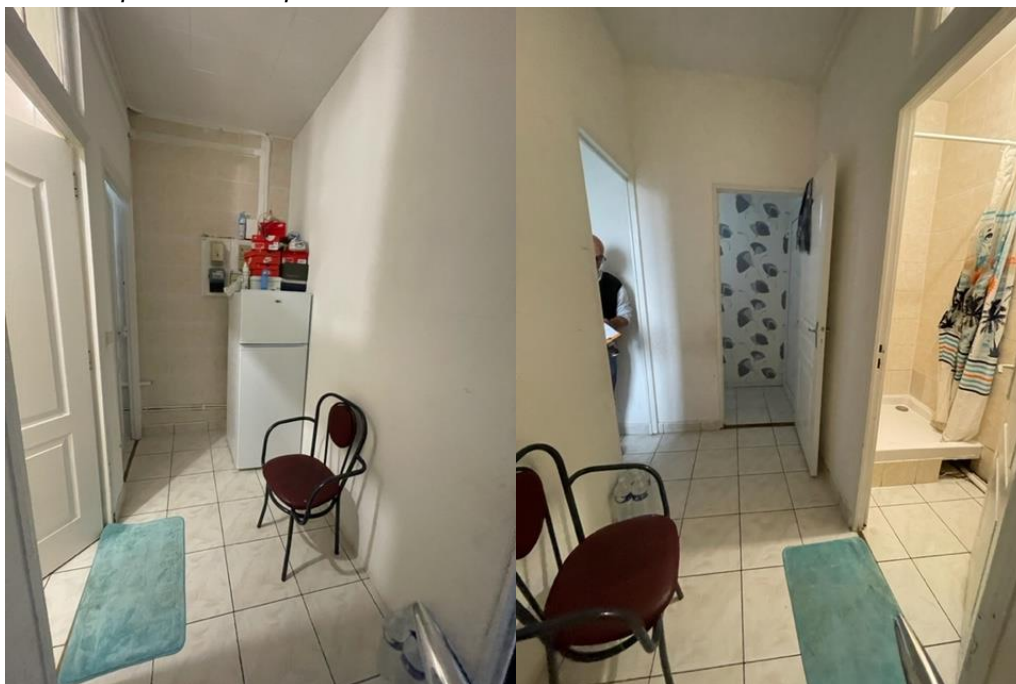
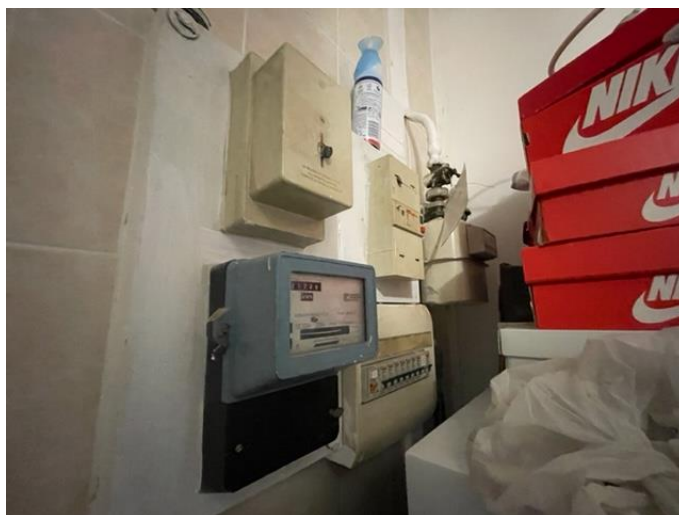
Les murs sont recouverts de toile de verre et de carreaux de carrelage en état d'usure avancée.

Le plafond est recouvert de dalles de polystyrène en état d'usure normale.

- Le tableau électrique.
- Le disjoncteur.
- Le compteur électrique.

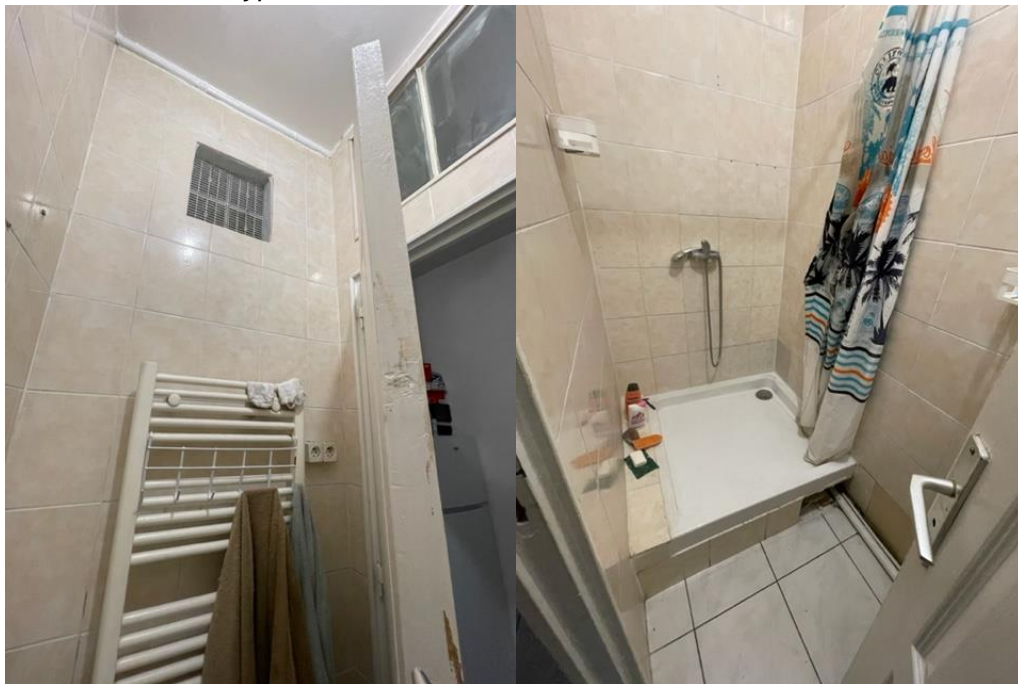
Le plafond est recouvert de toile de verre elle-même recouverte de peinture en état d'usure avancée avec quelques traces de moisissure au-dessus du bac de douche.
