PROCÈS-VERBAL DE DESCRIPTION

Dans un immeuble sis à PARIS (75017), 17 rue Claude Pouillet,

Appartement au 1^{er} étage (lot n°5) :

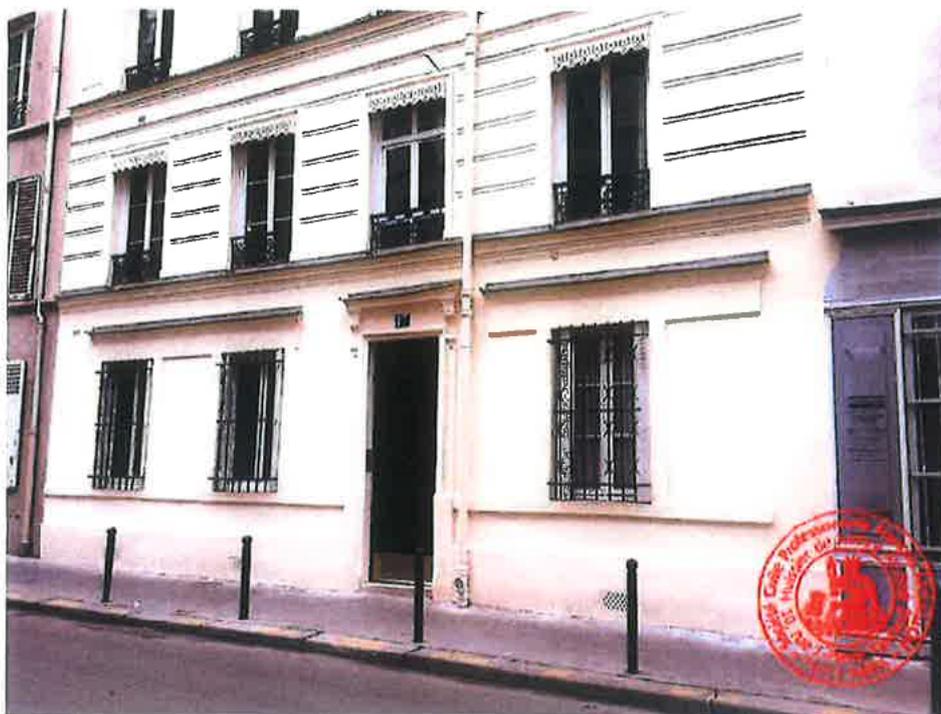
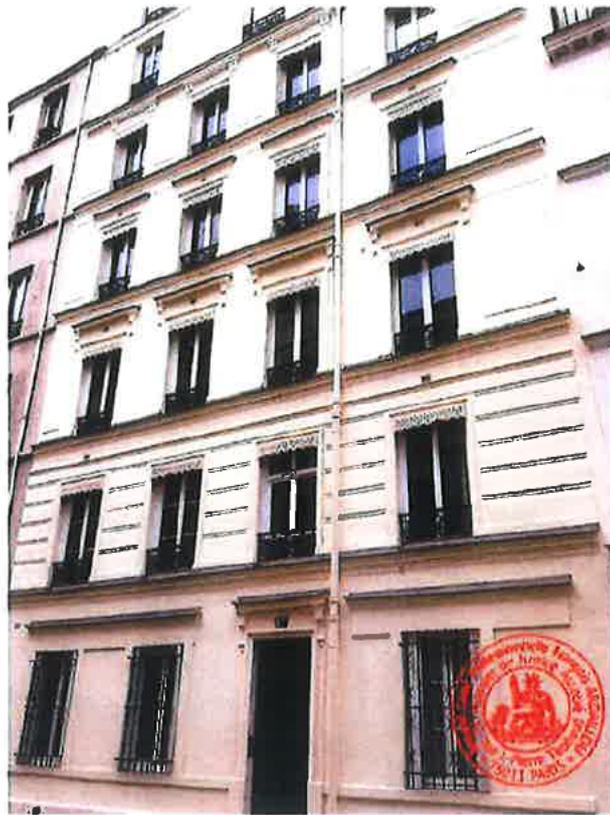
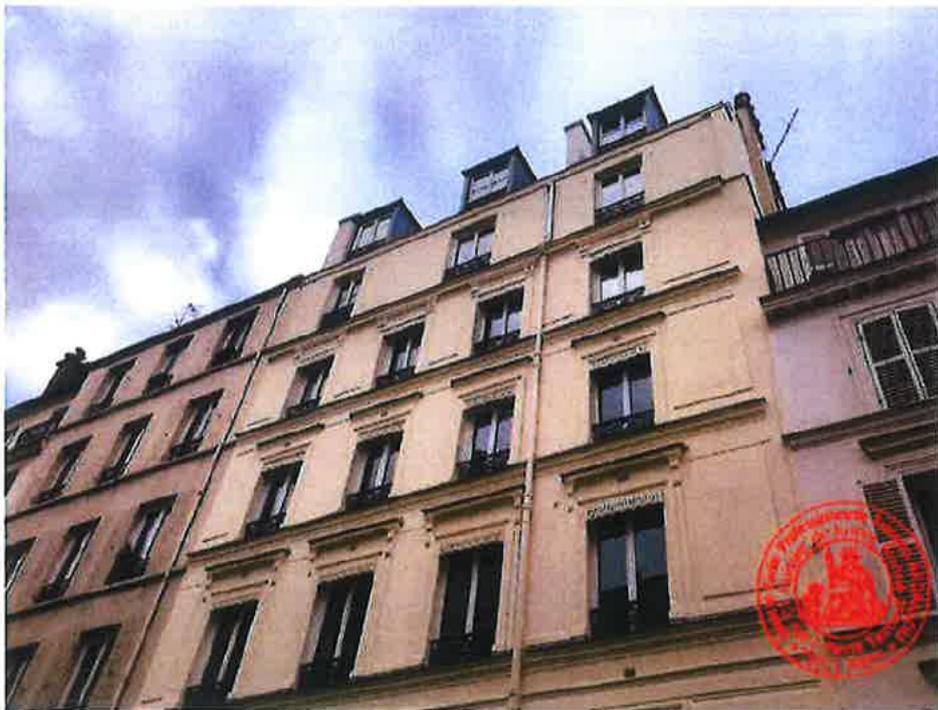
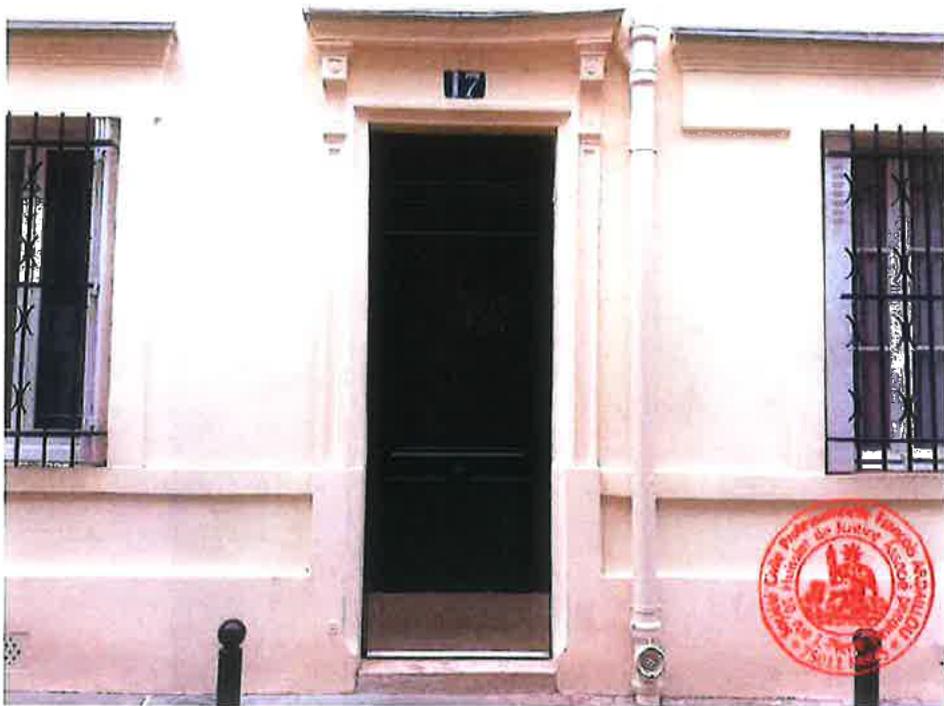
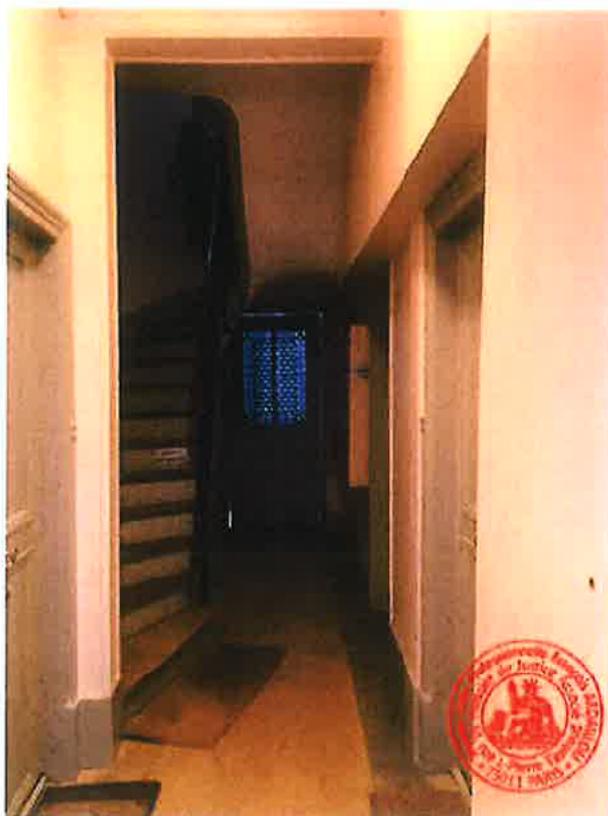
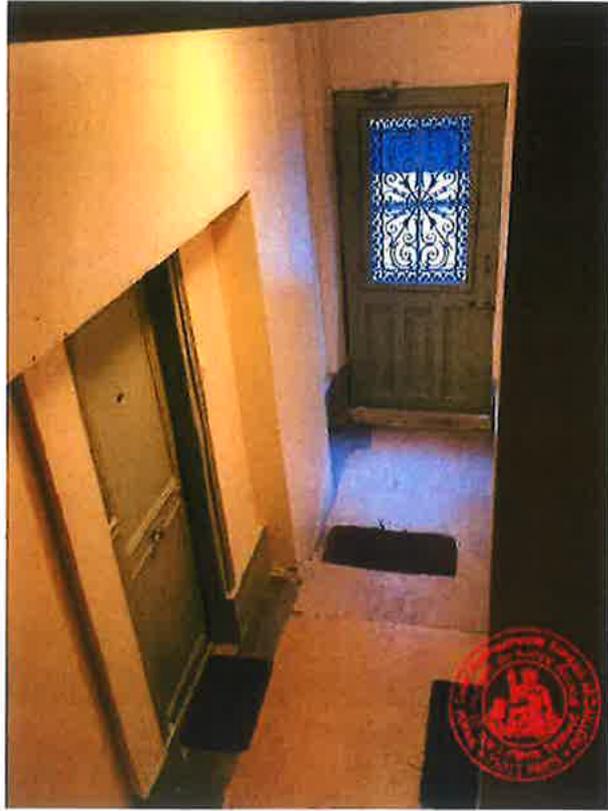
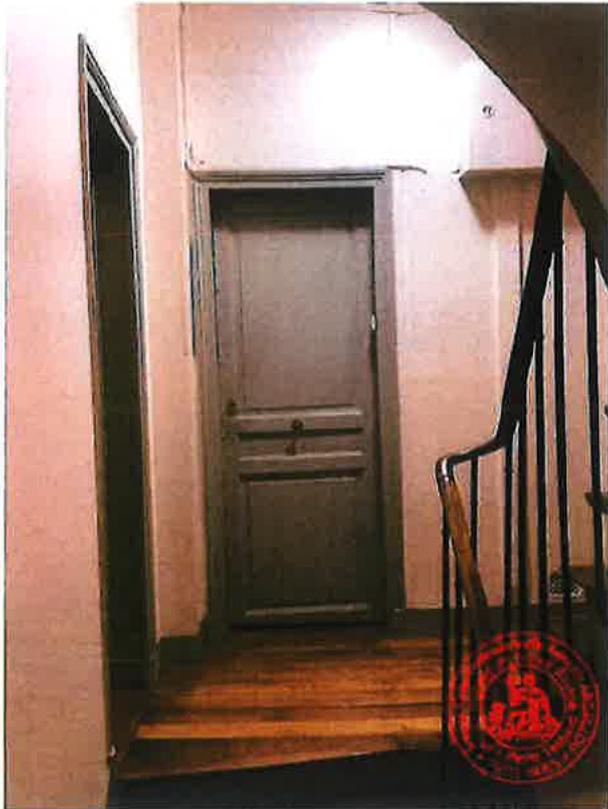
Le bien est situés au 1^{er} étage d'un immeuble antérieur à 1948 sur 6 étages en bon état d'entretien.

Le ravalement de la façade sur rue est récent.

Les peintures du hall et de la cage d'escalier sont également récentes et en bon état d'entretien.

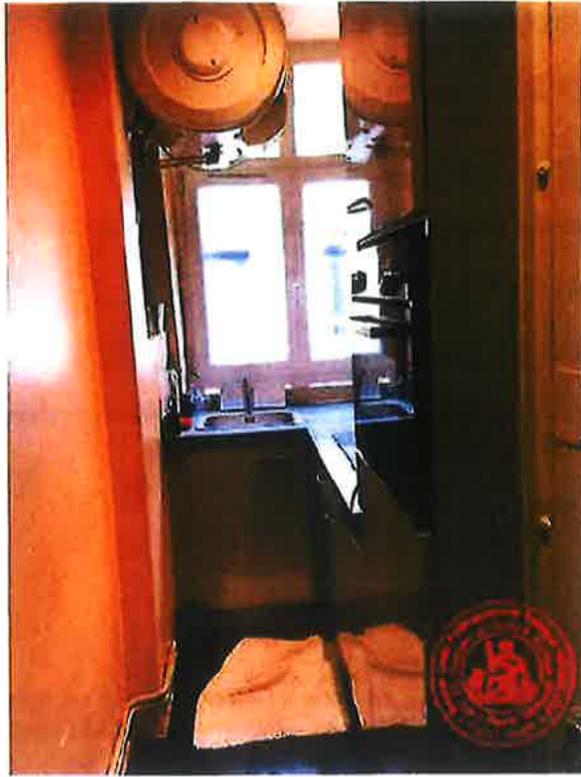
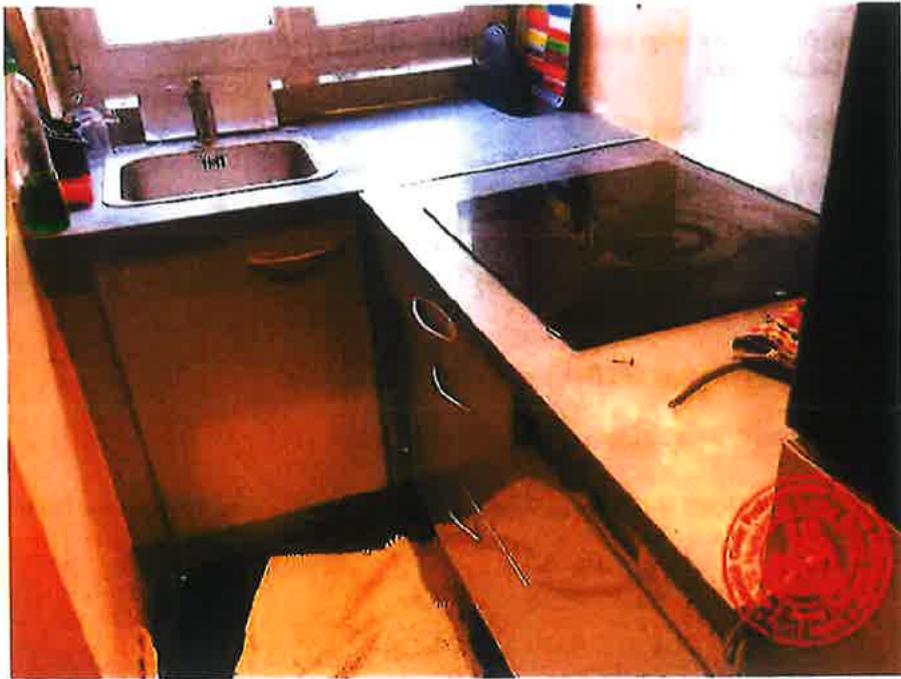
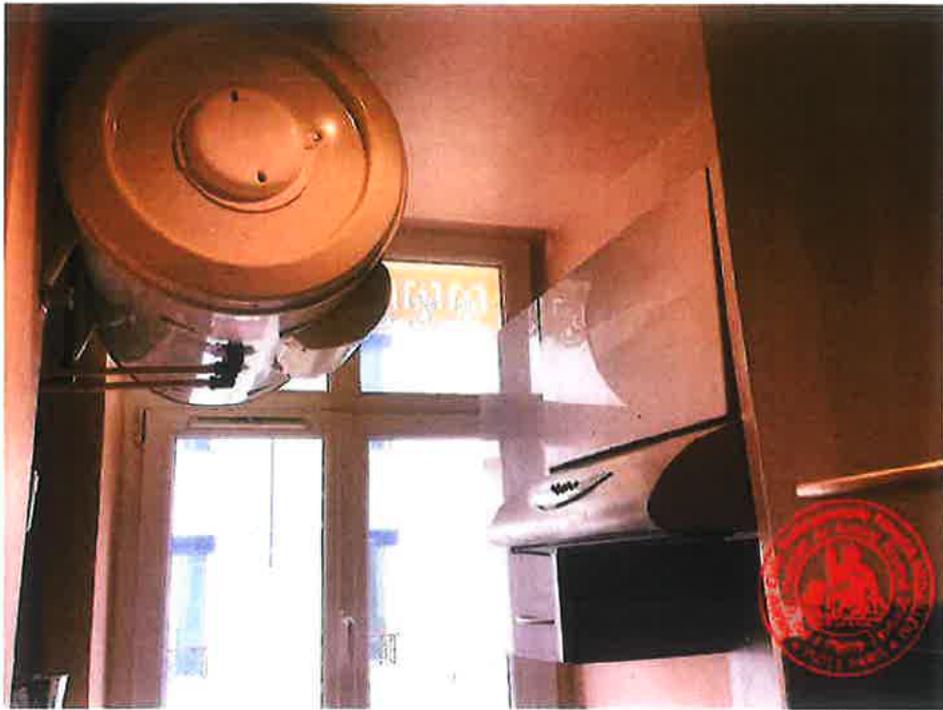
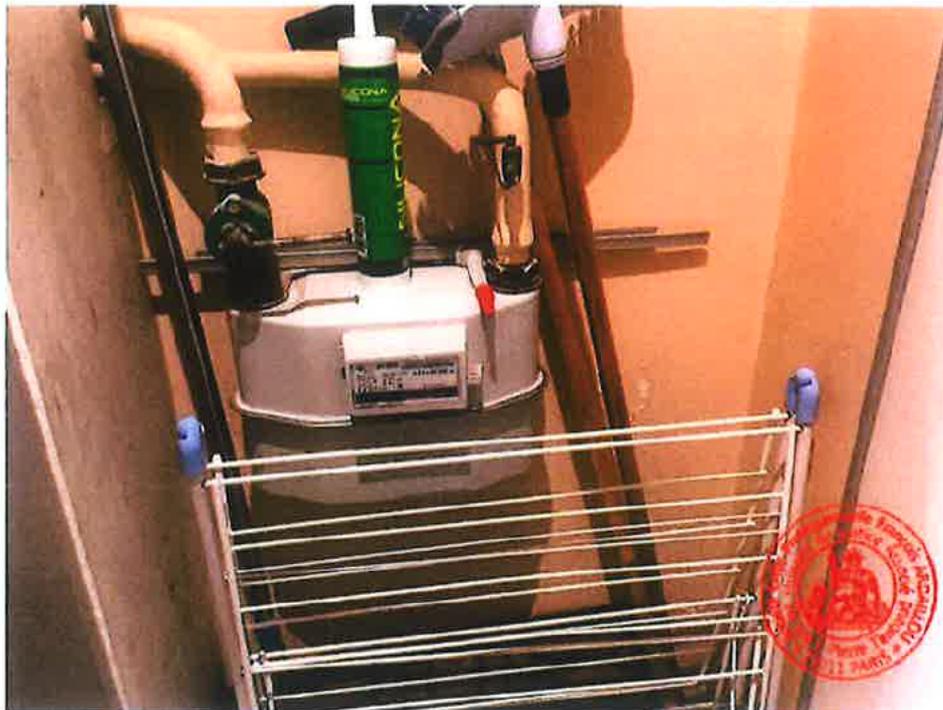
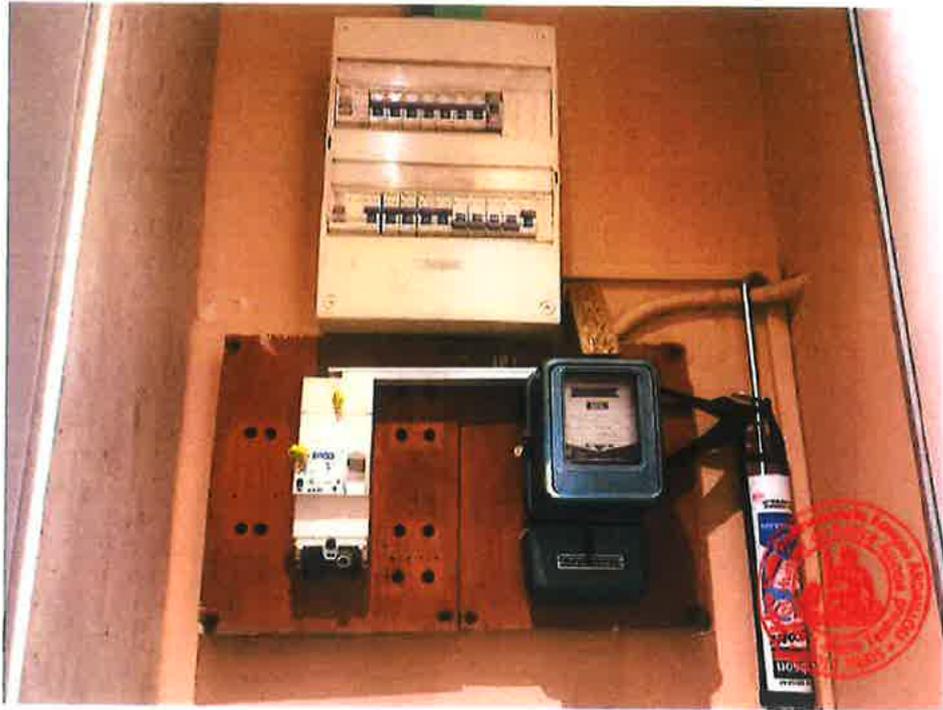
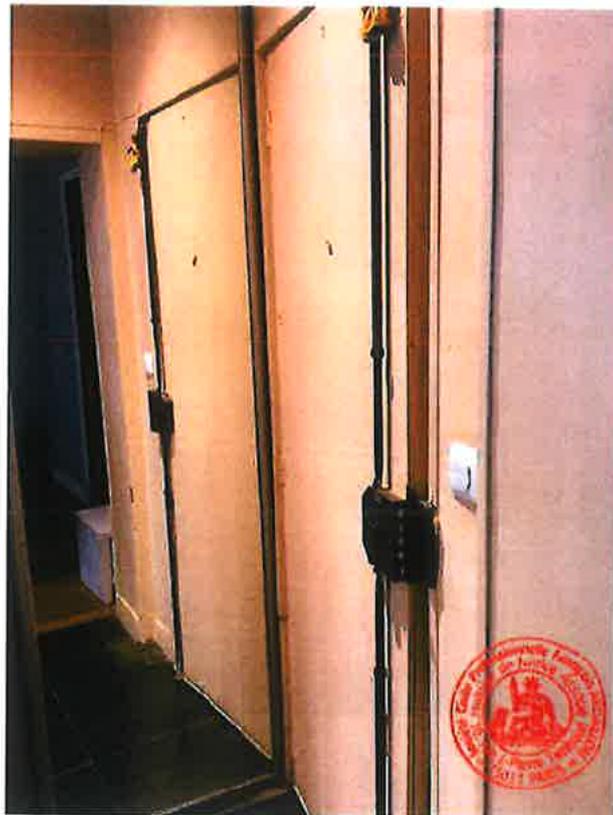
L'accès s'effectue directement du palier. La porte d'entrée en bois à un battant est en bon état de fonctionnement, elle comprend une serrure à cinq points sur tringle. La peinture de la porte est défraîchie.

Le sol est recouvert d'un carrelage en état d'usage normal.

Les murs sont recouverts d'une peinture en mauvais état général, se décollant par endroits.

Le plafond est recouvert d'un faux-plafond dont la peinture est en état d'usage normal. Il comprend deux spots encastrés.

L'éclairage naturel de la pièce est assuré par une fenêtre en état d'usage normal, ouverture battant double, châssis PVC, double vitrage.

- un ballon d'eau chaude en état d'usage normal,
- Un meuble de cuisine comprenant un plan de travail en mélaminé, un évier en inox avec son mitigeur, une plaque de cuisson vitrocéramique, des éléments de rangements sous le plan de travail, le tout en état d'usage,
- Différents placards hauts suspendus avec une hotte électrique,
- Un meuble colonne comprenant un réfrigérateur et un four,
- Un placard contenant le tableau électrique, le disjoncteur différentiel, le compteur électrique et le compteur gaz.

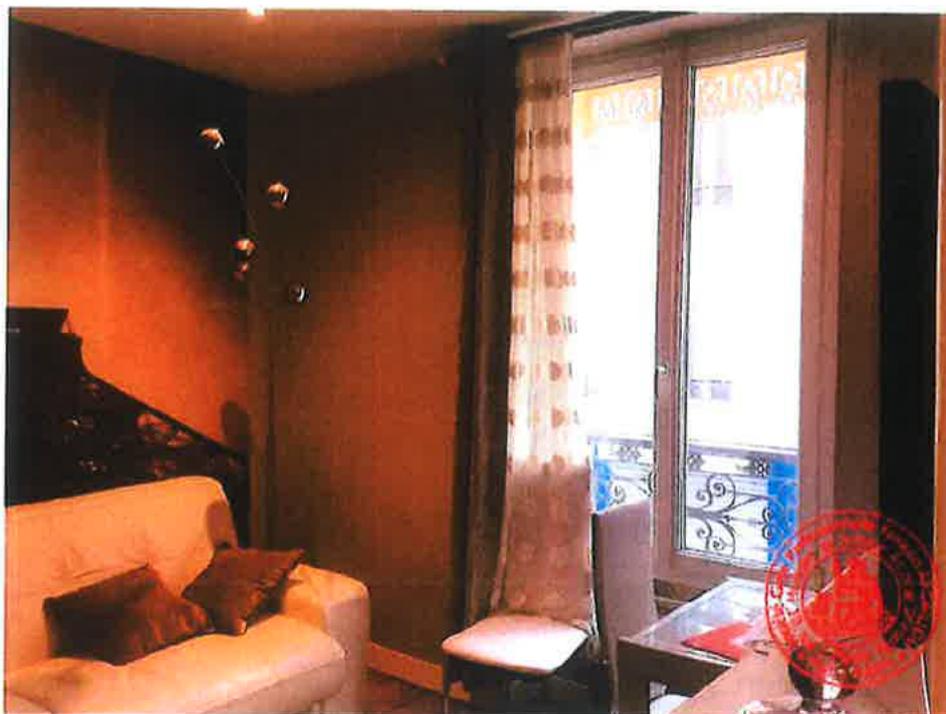
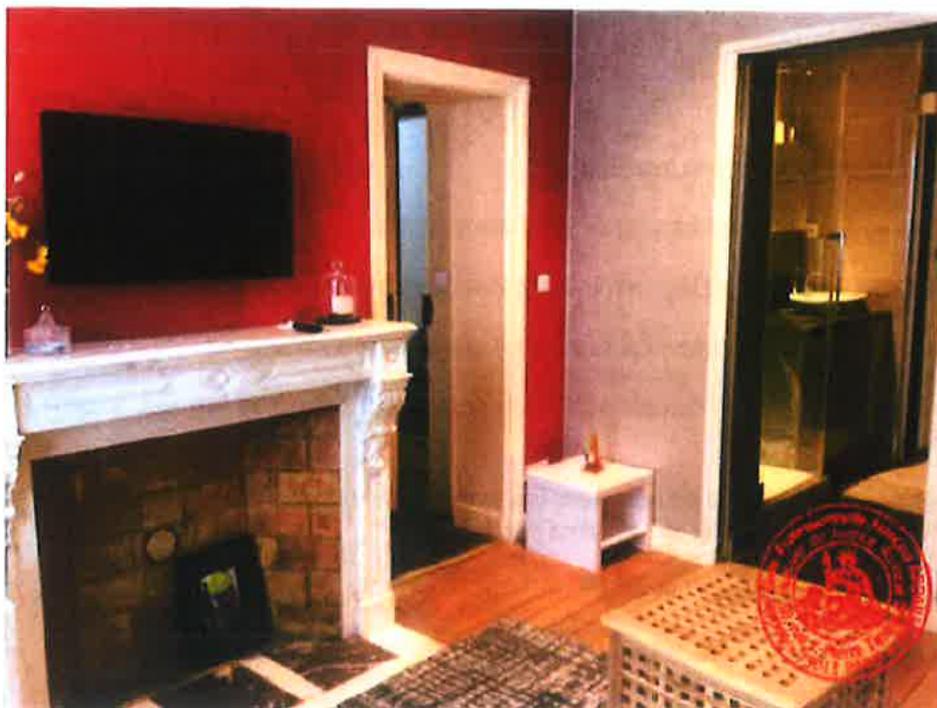
Le **sol** est recouvert d'un parquet ancien en état d'usage normal.

Les **plinthes** en bois peintes en blanc sont en état d'usage normal.

Les **murs** sont recouverts d'un papier peint en état d'usage normal.

Le **plafond** est recouvert d'un faux-plafond dont la peinture blanche est en bon état, il comprend 4 spots encastrés

L'**éclairage naturel** de la pièce est assuré par une fenêtre en état d'usage normal, ouverture battant double, châssis PVC, double vitrage. Elle ne comprend pas de volets.

Présence d'une cheminée en marbre décorative, son conduit est condamné.

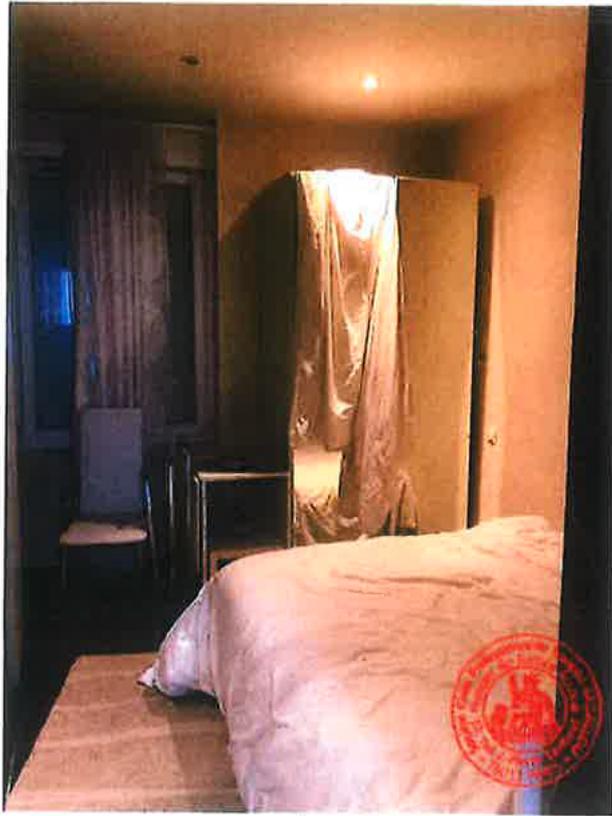
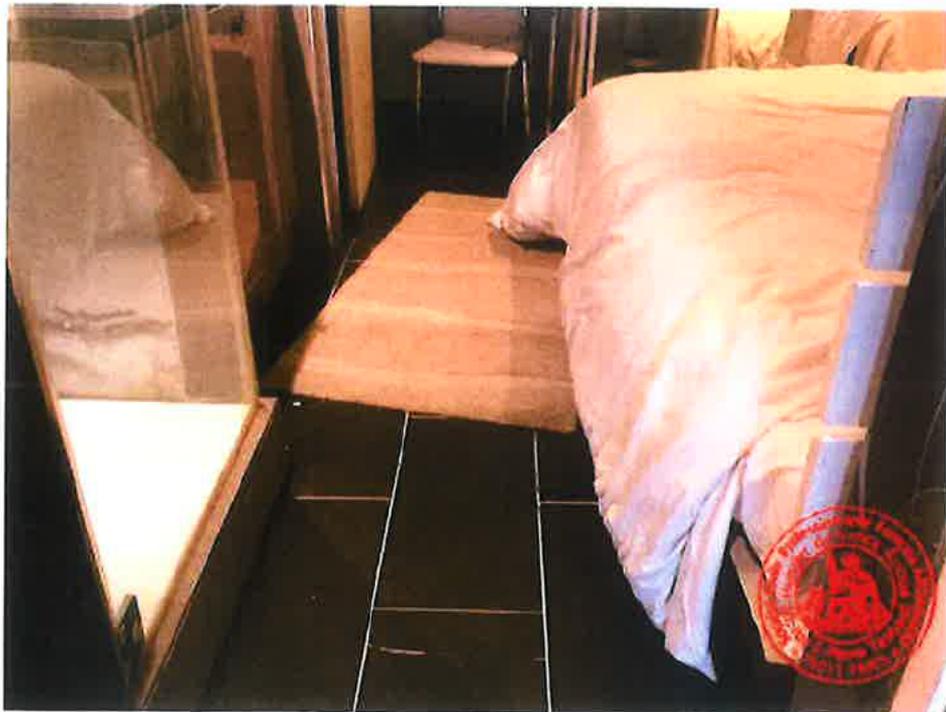
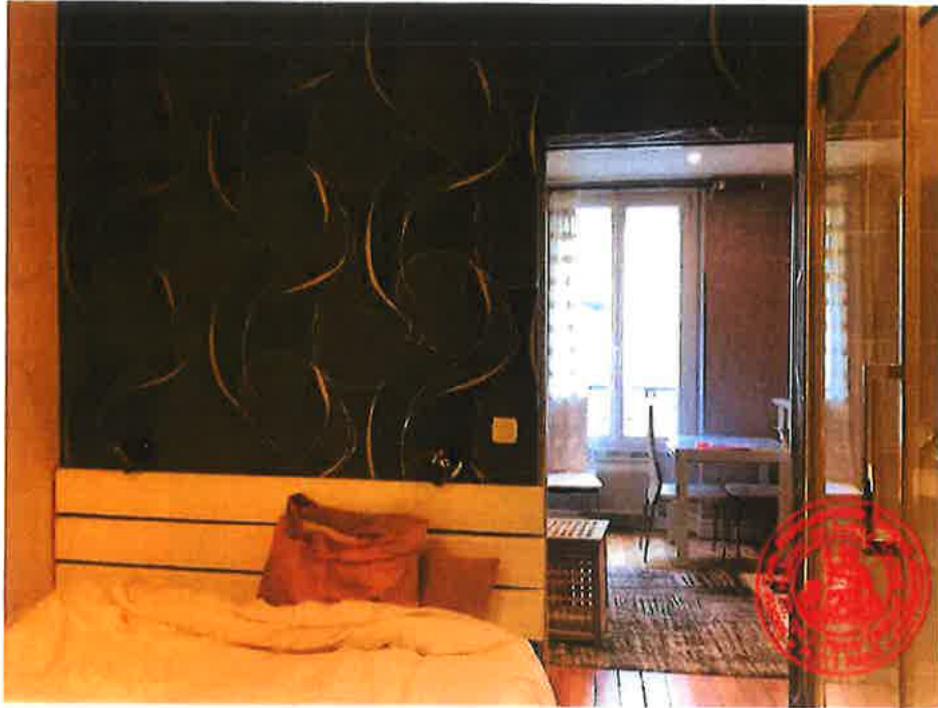
L'accès s'effectue du séjour par une porte coulissante en bon état de fonctionnement recouverte d'une peinture blanche en état d'usage.

Le sol est recouvert d'un carrelage usagé, des carreaux sont fissurés.

Les plinthes carrelées sont en état d'usage normal.

Les murs sont recouverts d'un papier peint en état d'usage normal.

Le plafond est recouvert d'un faux plafond dont la peinture blanche est en état d'usage normal, il comprend 3 spots encastrés.

L'éclairage naturel de la pièce est assuré par une fenêtre en état d'usage normal, ouverture battant double, châssis PVC, double vitrage, elle comprend un volet roulant électrique en PVC.

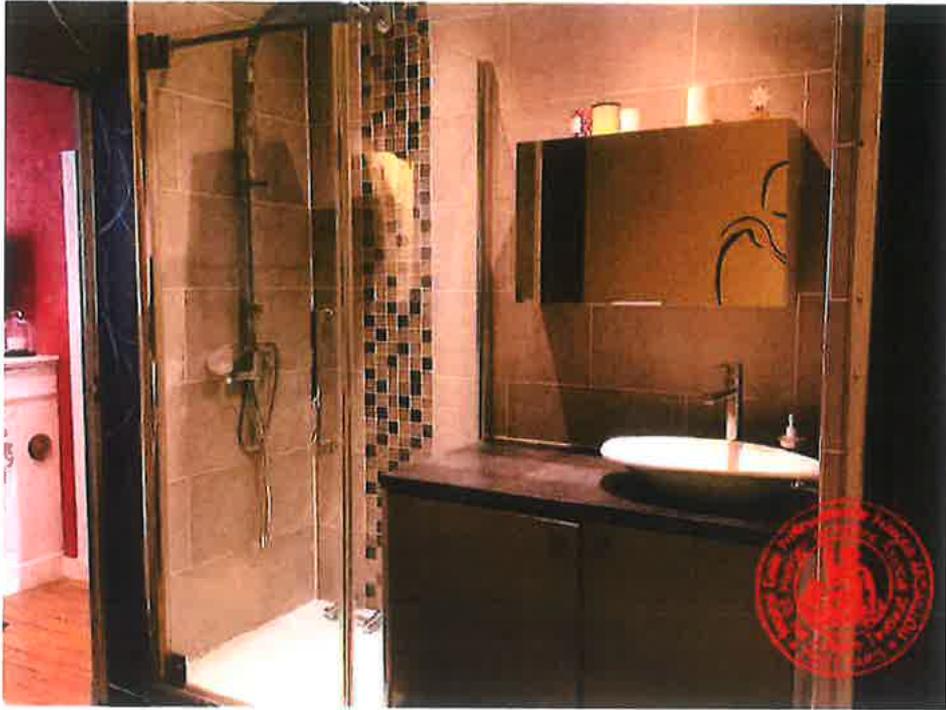
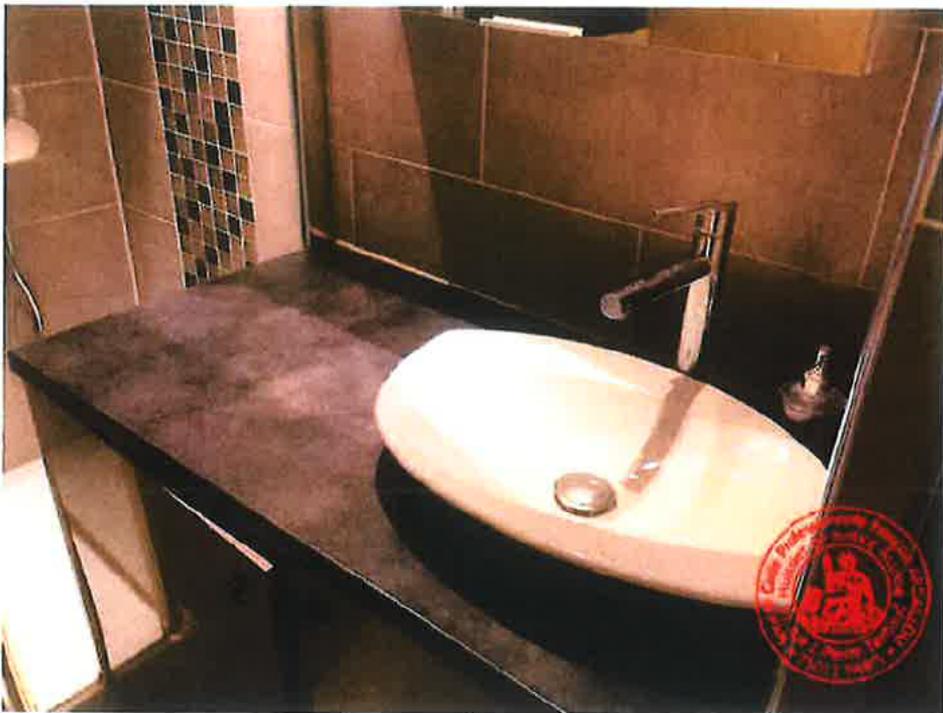
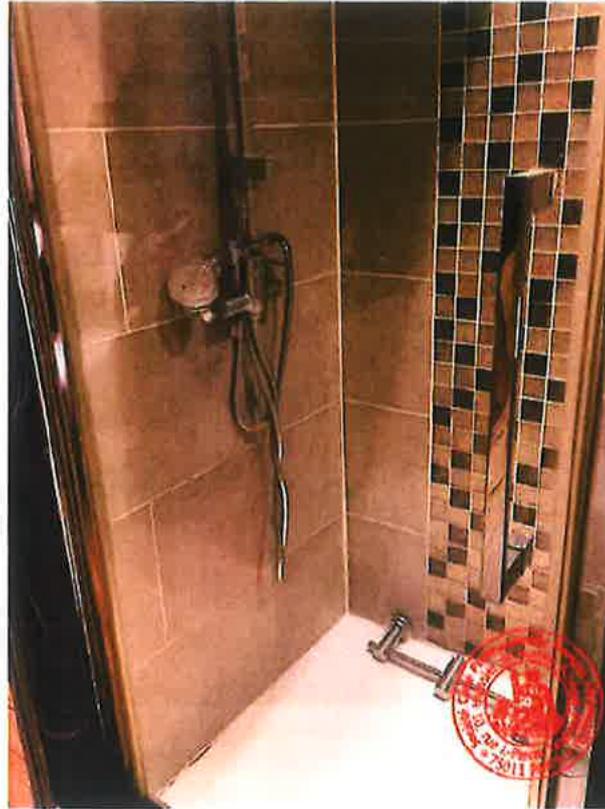
Les murs sont recouverts de carreaux de faïence en bon état.

Le plafond est recouvert d'un faux plafond dont la peinture blanche est en état d'usage normal, il comprend 2 spots encastrés.

- une cabine de douche dont les parois intérieures sont protégées par des carreaux de faïence, elle comprend un pare douche avec une porte battante, une colonne de douche complète, un receveur en matériaux de synthèse, l'ensemble est en état d'usage,
- un meuble lavabo en état d'usage normal, comprenant une vasque en céramique blanche avec son mitigeur, un placard bas à deux,
- un meuble haut de salle de bains suspendu.

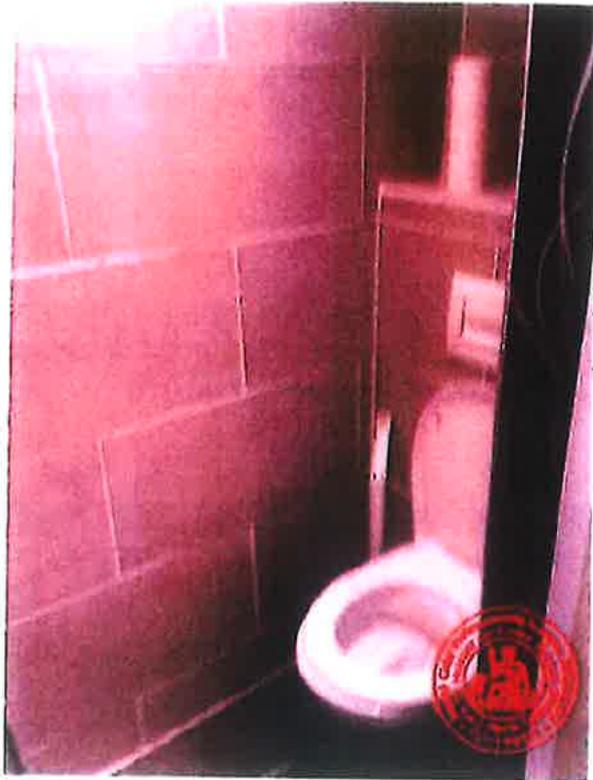
L'accès s'effectue de la chambre par une porte coulissante en bon état de fonctionnement recouverte d'une peinture blanche en état d'usage.

Le sol est recouvert d'un carrelage en bon état.

Les murs sont recouverts de carreaux de faïence en état d'usage normal.

Le plafond est recouvert d'un faux plafond dont la peinture blanche est en état d'usage normal, il comprend un spot encastré et une VMC.

Il y a une cuvette de WC suspendue en état de fonctionnement.
