PROCES-VERBAL DE CONSTAT DE DESCRIPTION

L'AN DEUX MILLE VINGT-TROIS ET LE VINGT-ET-UN FEVRIER

Me suis rendu ce jour 34 rue Scandicci 93500 PANTIN, Résidence Le Trisolaire avec pour mission de procéder à l'établissement d'un procès-verbal descriptif des lots 144, 446 et 571 appartenant à la S.C.I [REDACTED] et dont le Syndicat des Copropriétaires requérant poursuit la vente sur saisie immobilière.

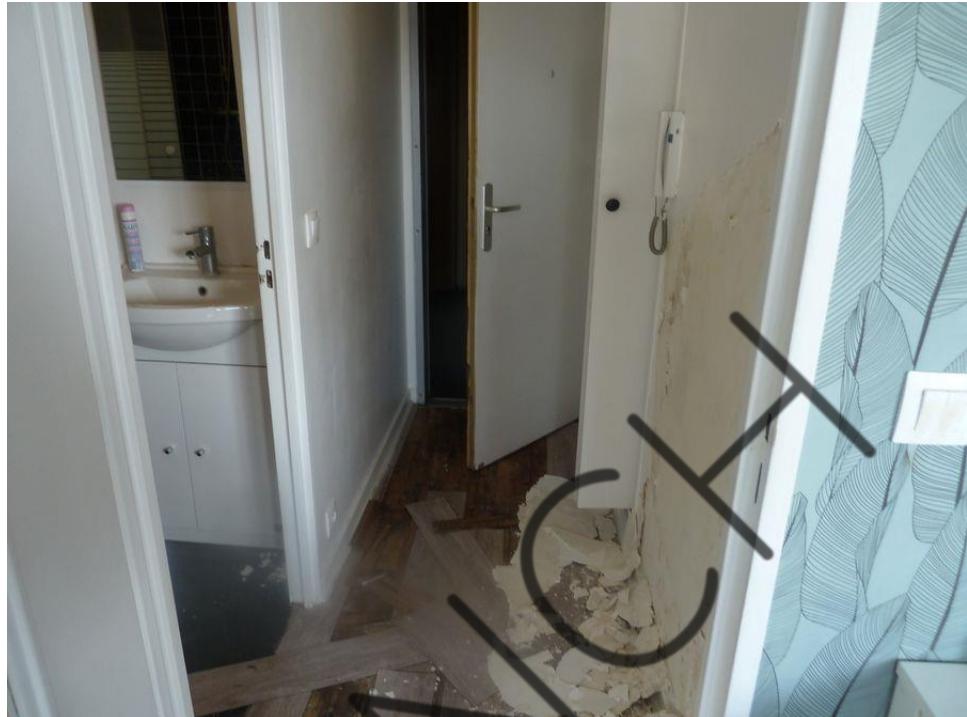
Photo 1

Sol, parquet flottant avec décollement important.

Sur les murs, peinture avec peinture tombée très dégradée sur le mur de gauche.

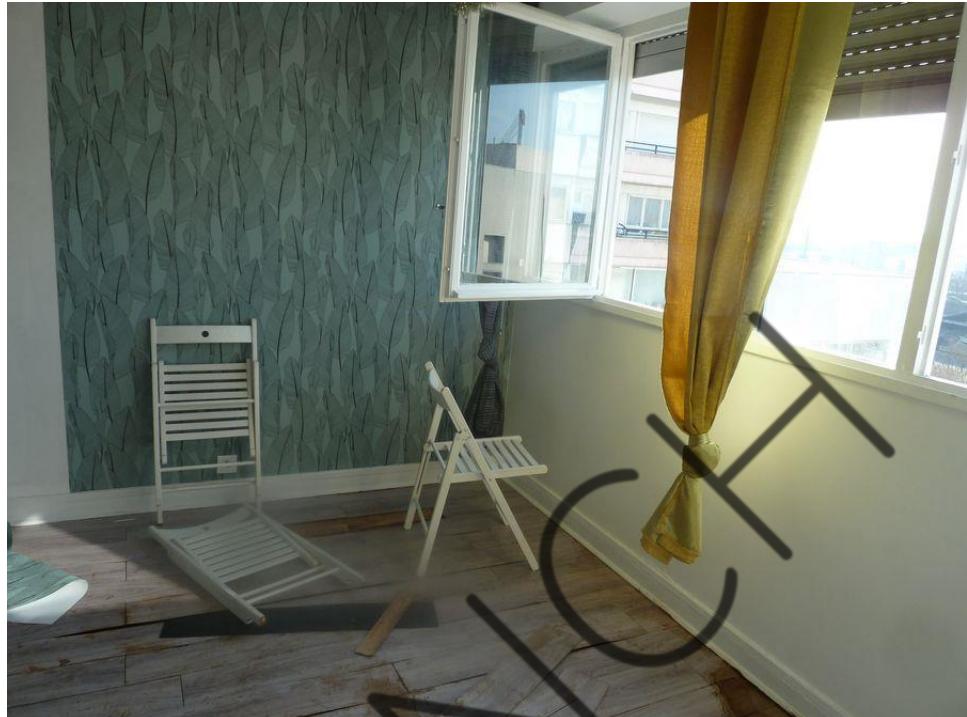
Photo 3

Sol, parquet flottant décollé et très dégradé avec traces d'humidité.

Sur les murs, papier en partie arraché.

Le logement a subi un dégât des eaux important avec murs dégradés, peintures cloquées. Les sols de l'entrée et de la pièce principale en parquet ont été trempés et sont décollés.
