PROCES VERBAL DE DESCRIPTION

**L'AN DEUX MILLE VINGT-TROIS ET LE NEUF MAI
A 14 H 30**

Me suis transportée ce jour 28, rue d'Estienne d'Orves au PRE-SAINT-GERVAIS, maison n° 12,

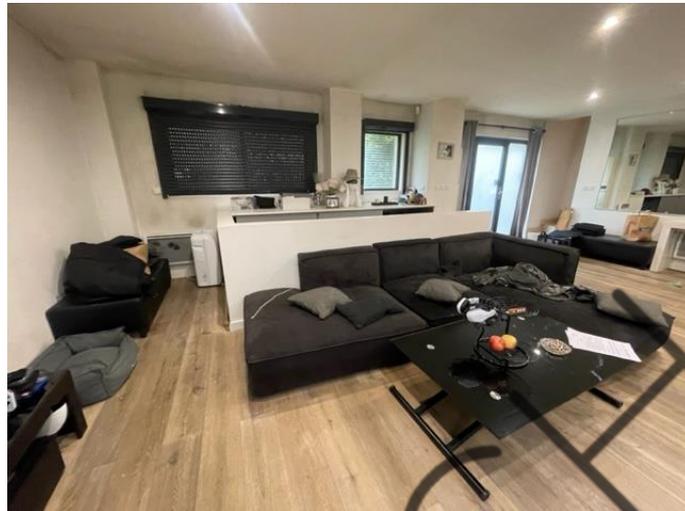
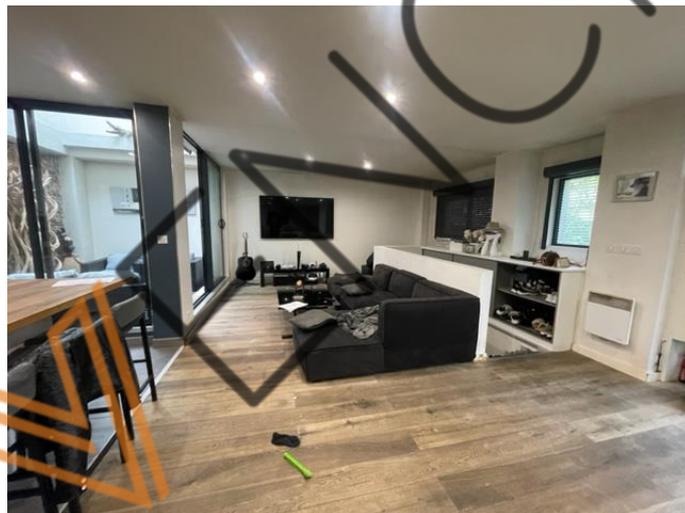
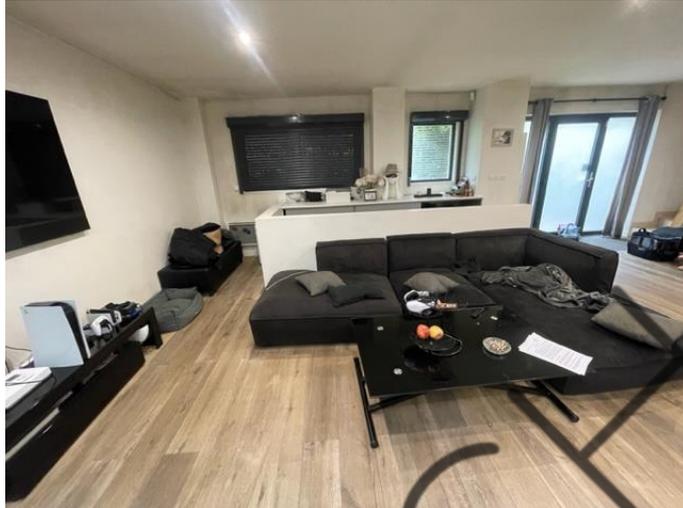
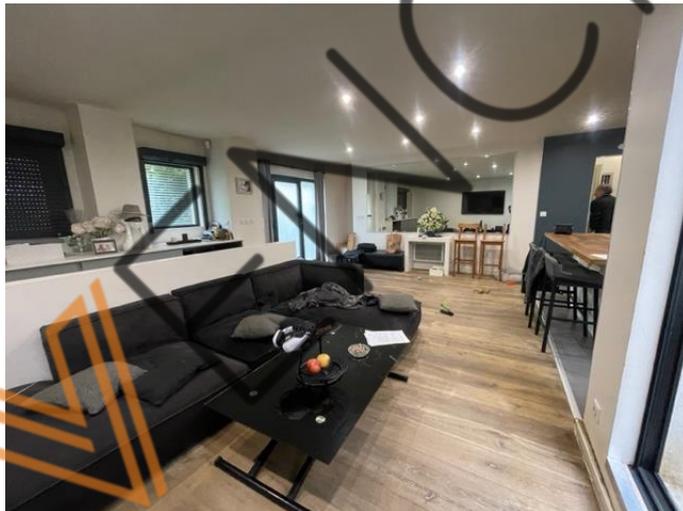
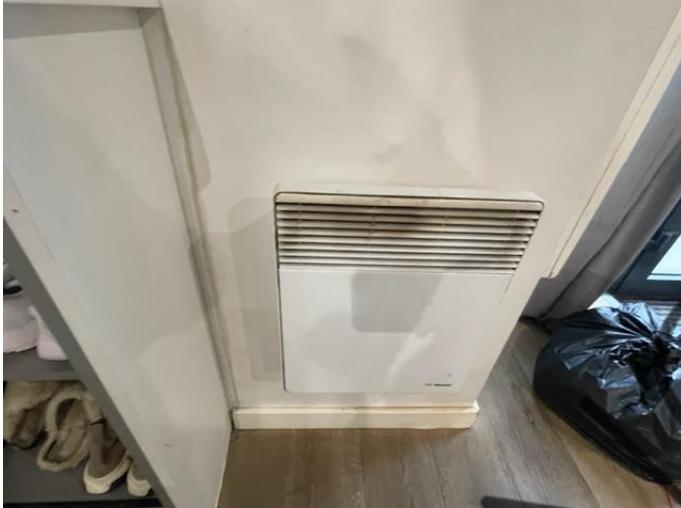
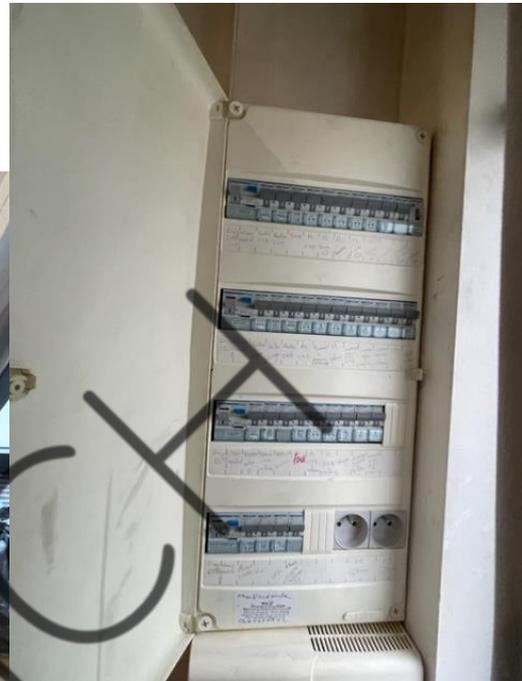
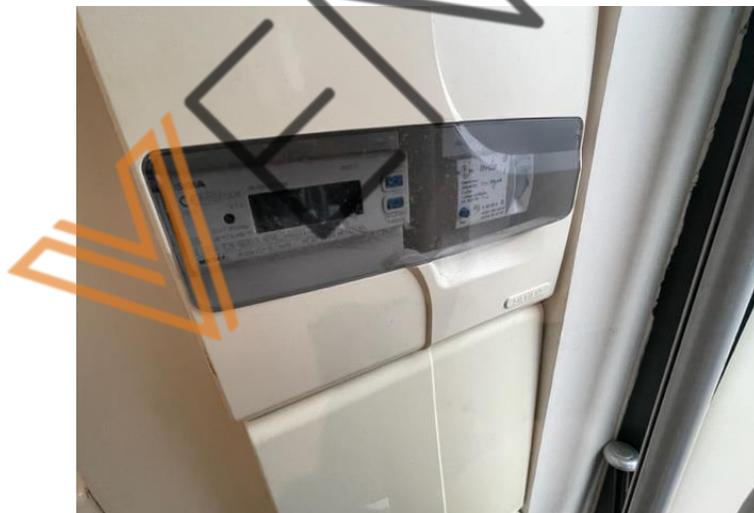
PIECE PRINCIPALE

Le sol y est recouvert de parquet en bon état.

Les murs sont recouverts de peinture en état d'usure avancée.

Le plafond est recouvert de peinture en état d'usure normale. Il s'agit d'un faux plafond avec des spots encastrés.

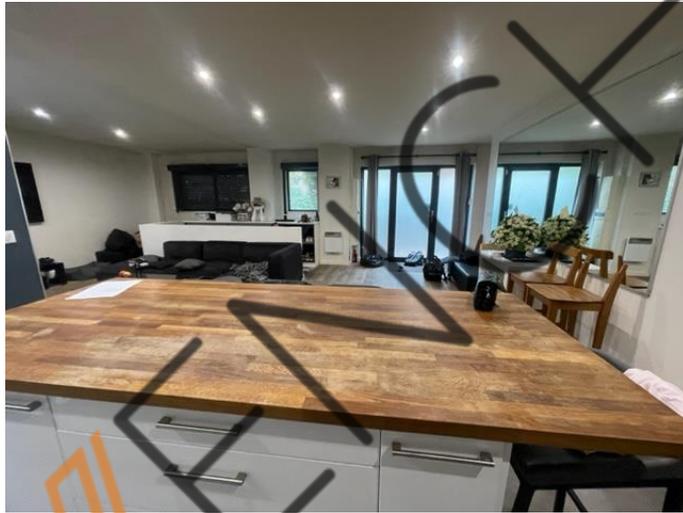
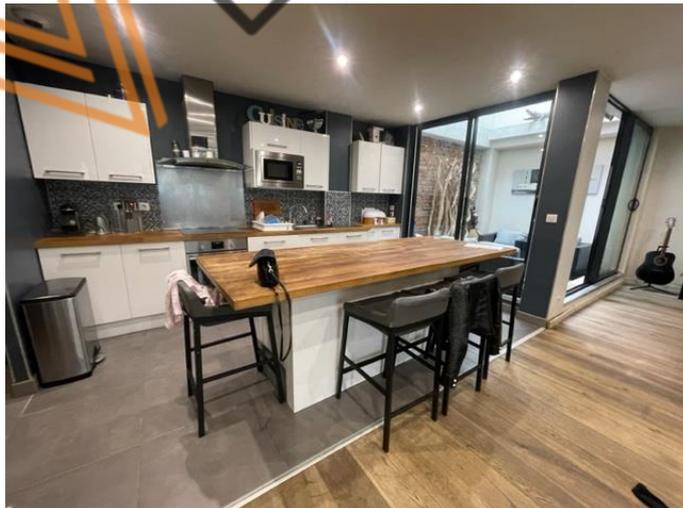
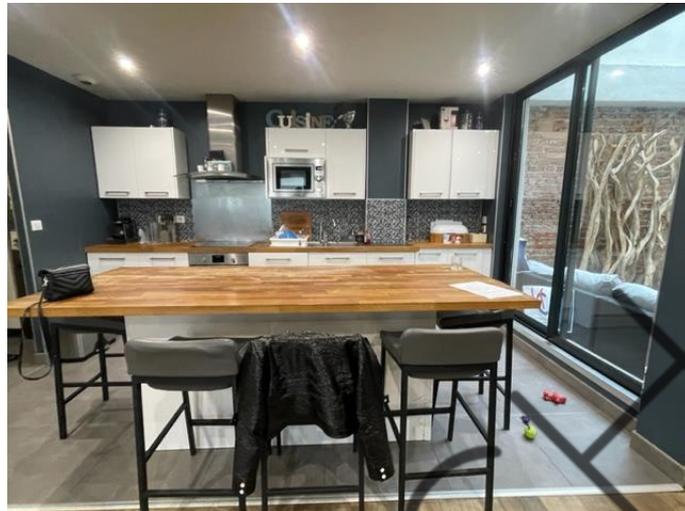
CUISINE

Le sol est recouvert de carreaux de carrelage en état d'usure normale à l'exception des joints de carrelage qui sont en mauvais état.

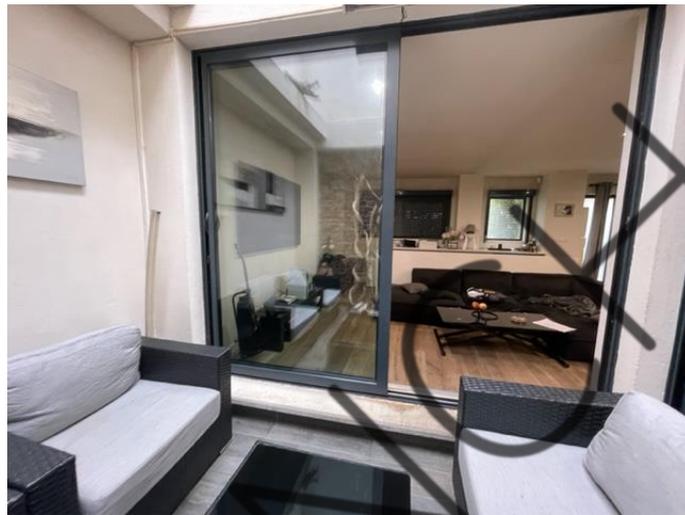
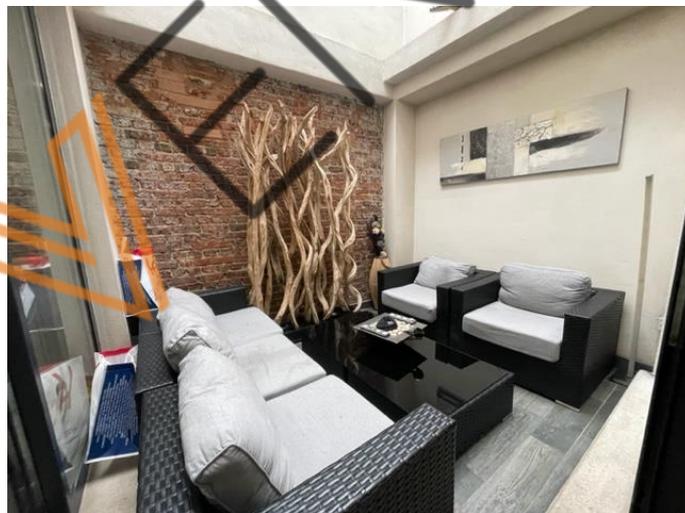
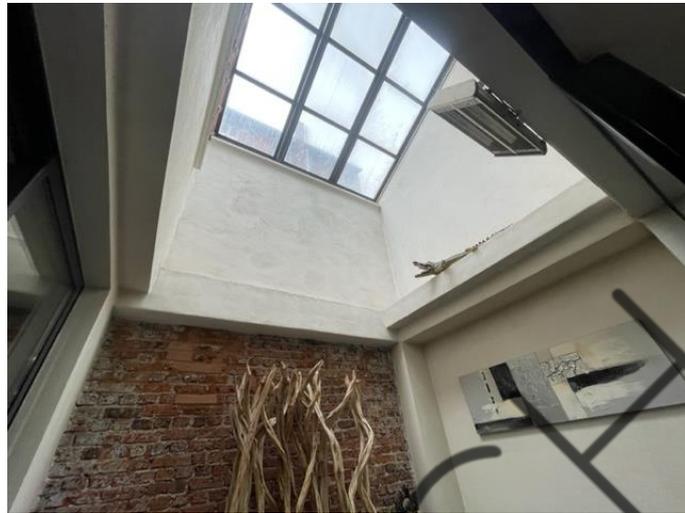
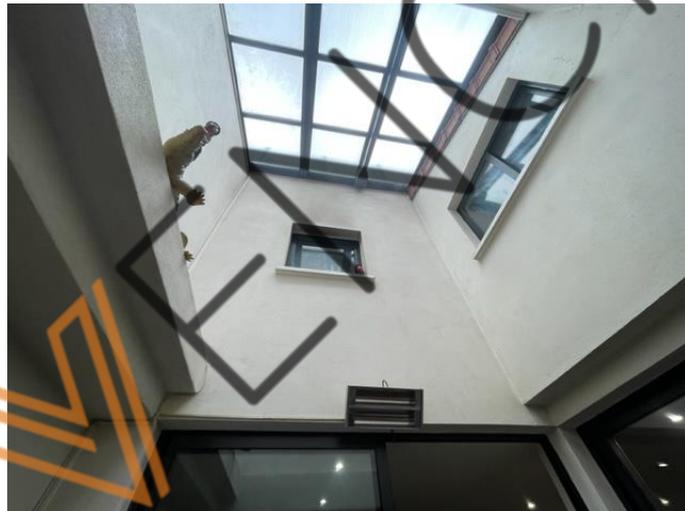
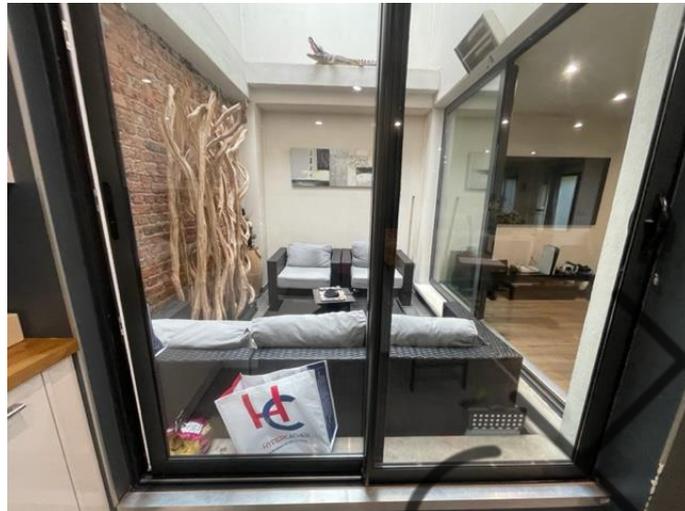
COUR INTERIEURE

Le sol est recouvert de carreaux de carrelage en état d'usure normale mais sales.
Les murs sont dénués de revêtement. L'un des murs est constitué de briques.
Le plafond consiste en une toiture à armature métallique et à double vitrage.

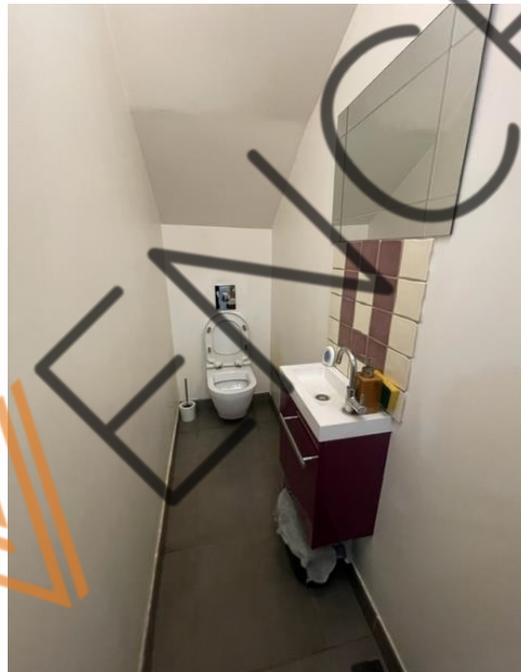
WC

Le sol est recouvert de carreaux de carrelage en état d'usure normale avec les joints de carrelage sales.

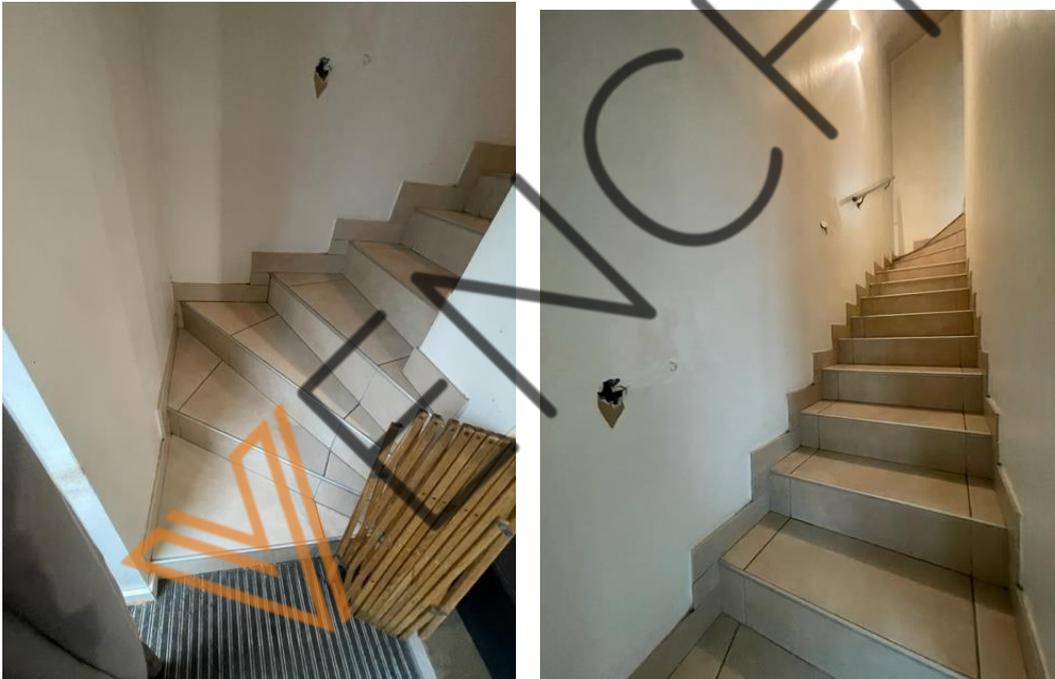
CAGE D'ESCALIER QUI MENE AU PREMIER ETAGE

Les murs sont recouverts de peinture en état d'usure avancée et ils présentent deux trous au niveau de la rambarde.

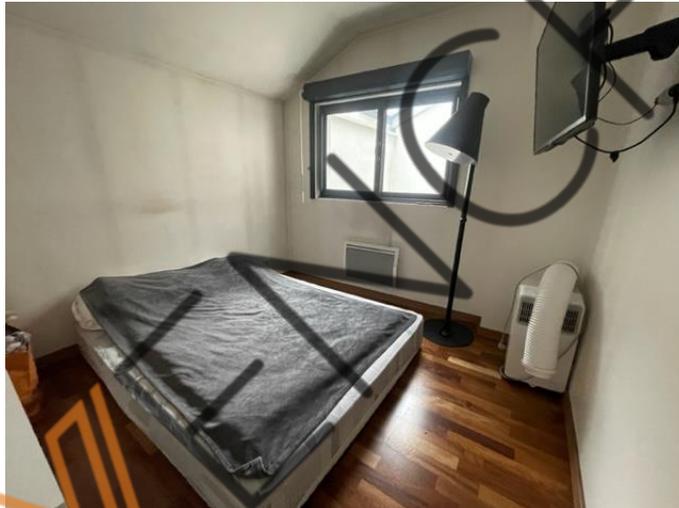
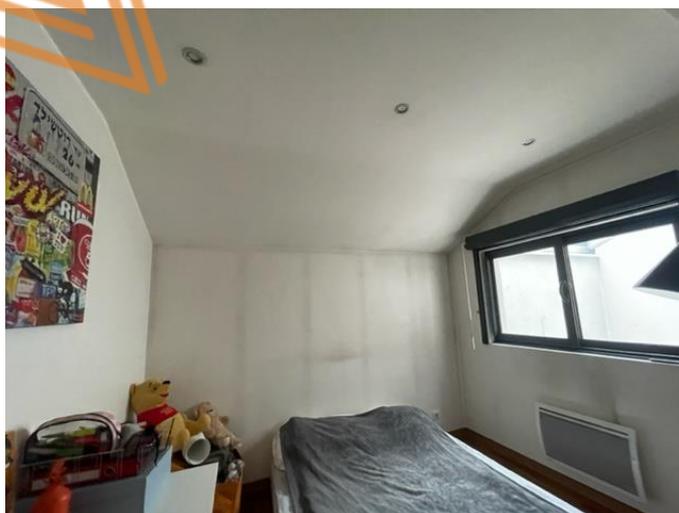
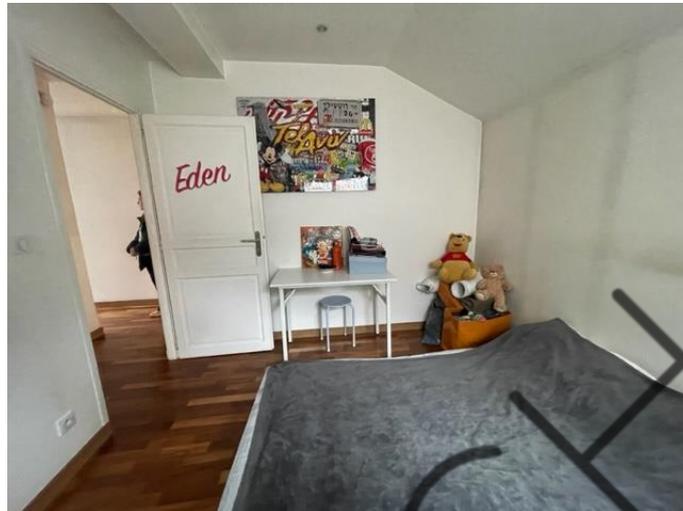
CHAMBRE A GAUCHE

Les murs sont recouverts de peinture en état d'usure avancée.

Le plafond situé en partie sous la pente du toit est recouvert de peinture en état d'usure avancée. Il s'agit d'un faux plafond avec des spots encastrés.

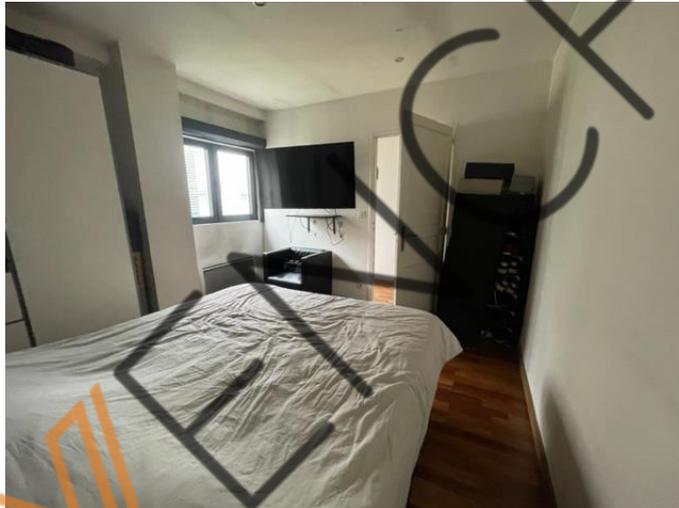
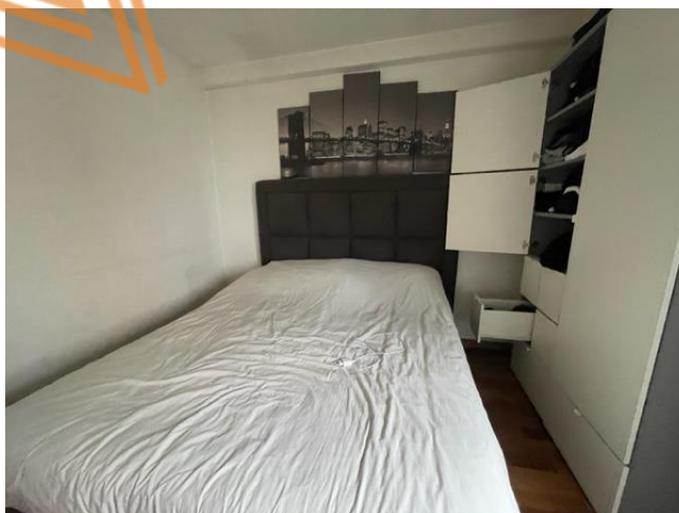
CHAMBRE A DROITE

Les murs sont recouverts de peinture en état d'usure avancée.

Le plafond est recouvert de peinture en état d'usure avancée. Il s'agit d'un faux plafond avec des spots encastrés.

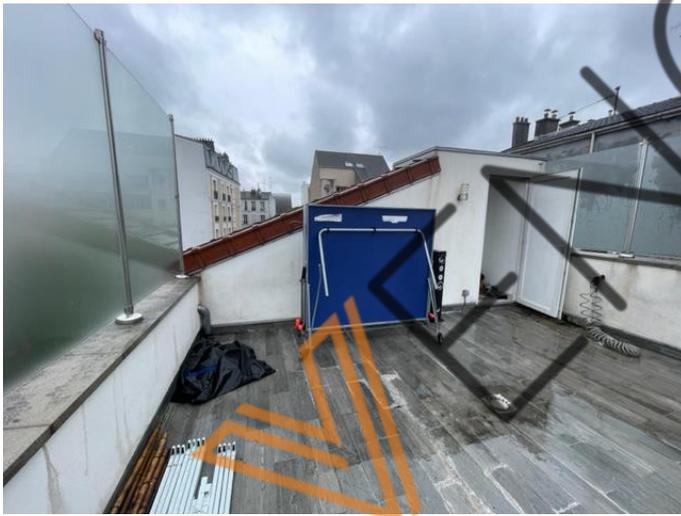
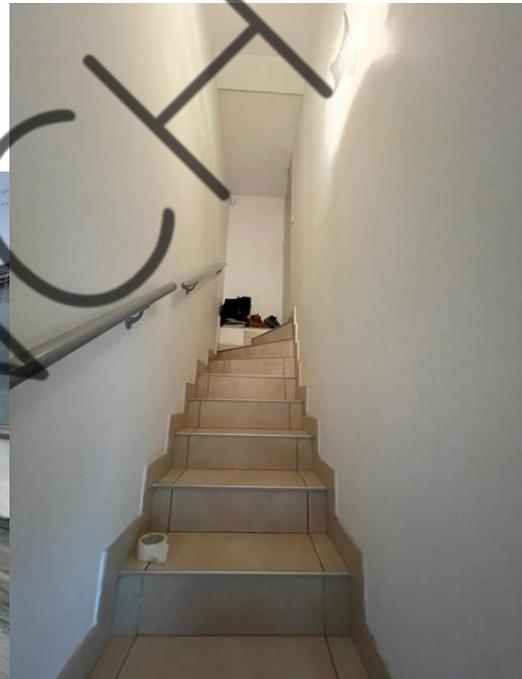
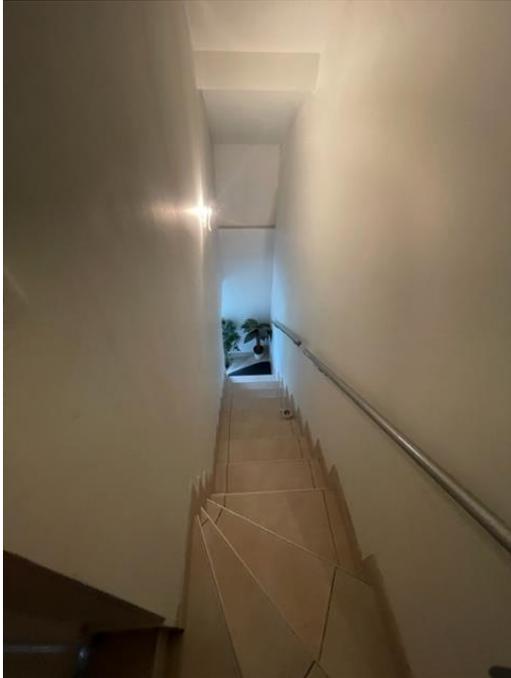
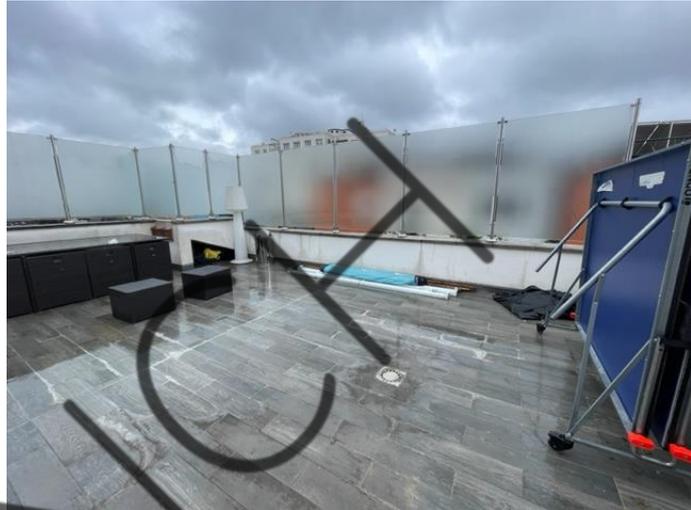
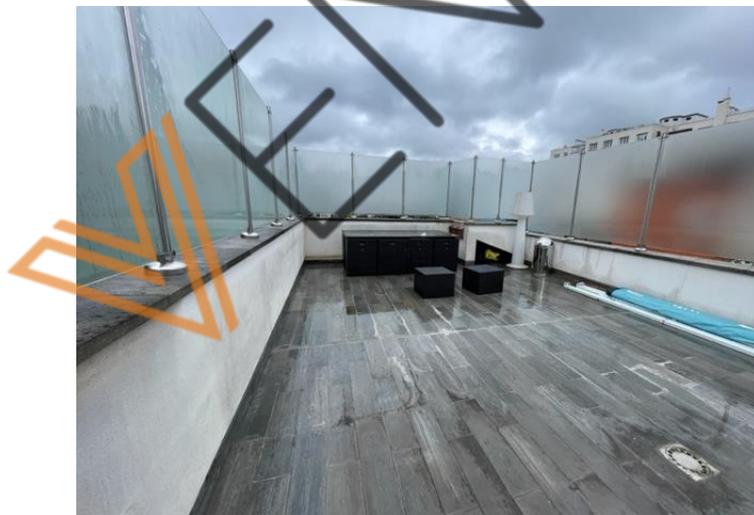
CAGE D'ESCALIER QUI MENE AU TOIT-TERRASSE

En haut des escaliers, une porte en PVC permet d'accéder au toit-terrasse dont le sol est recouvert de carreaux de carrelage en état d'usure avancée. Le toit-terrasse est délimité au moyen d'un muret d'une hauteur d'environ 1,20 m surmonté de plaques de verre et de poteaux métalliques.
