PROCES-VERBAL DE DESCRIPTION

**L'AN DEUX MILLE VINGT TROIS
ET LE VINGT-QUATRE JANVIER**

Le bien est situé au 5^{ème} étage gauche escalier porte fond.

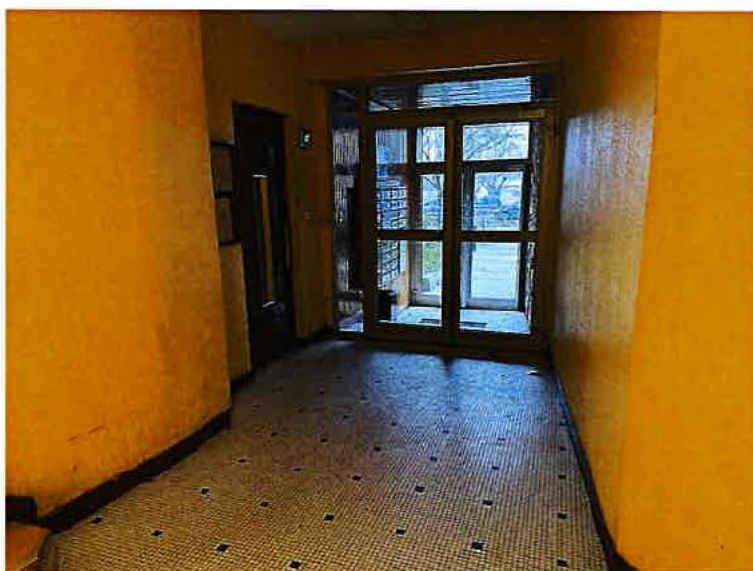
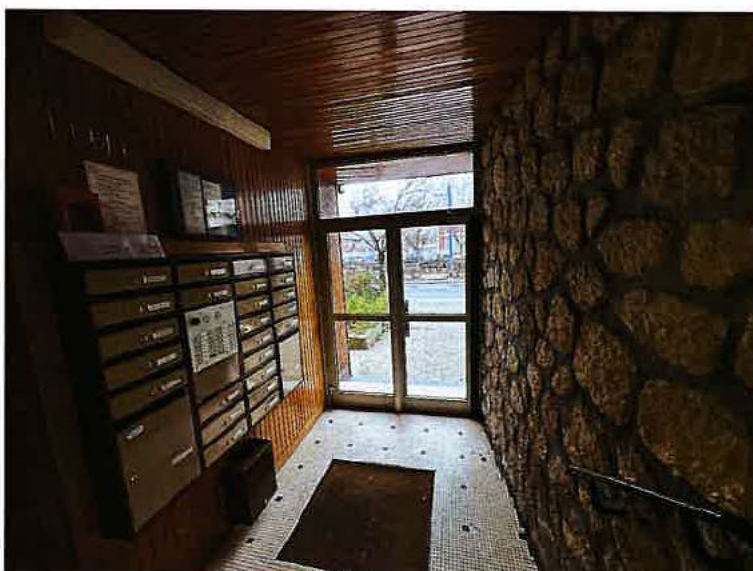
REZ-DE-CHAUSSEE :

Sol : le sol est recouvert de carrelage petits carreaux en état d'usage.

Murs : les murs sont recouverts de pierre, de bois, de toile de verre peinte l'ensemble en état d'usage.

Plafond : le plafond est recouvert de lambris en bois et de toile de verre peinte en état d'usage.

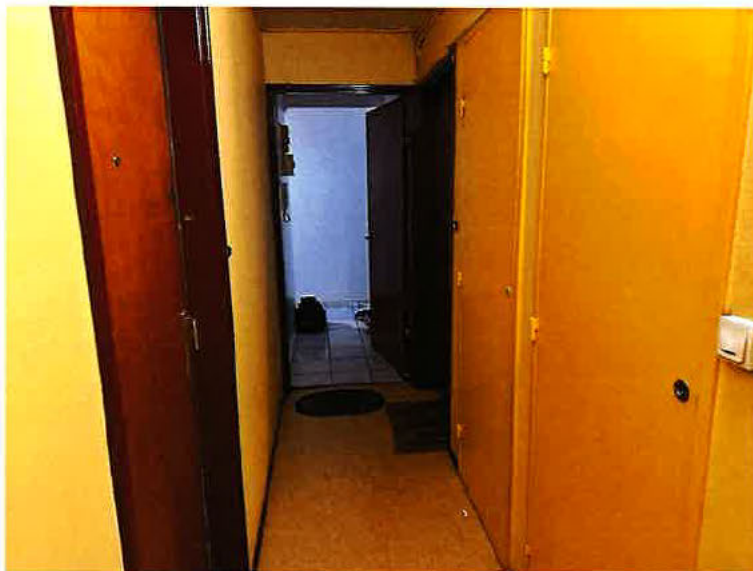
ETAGE :

Sol : le sol est recouvert de linoléum en état d'usage.

Murs : les murs sont recouverts de toile de verre peinte en état d'usage.

Plafond : le plafond est recouvert de toile de verre peinte en état d'usage.

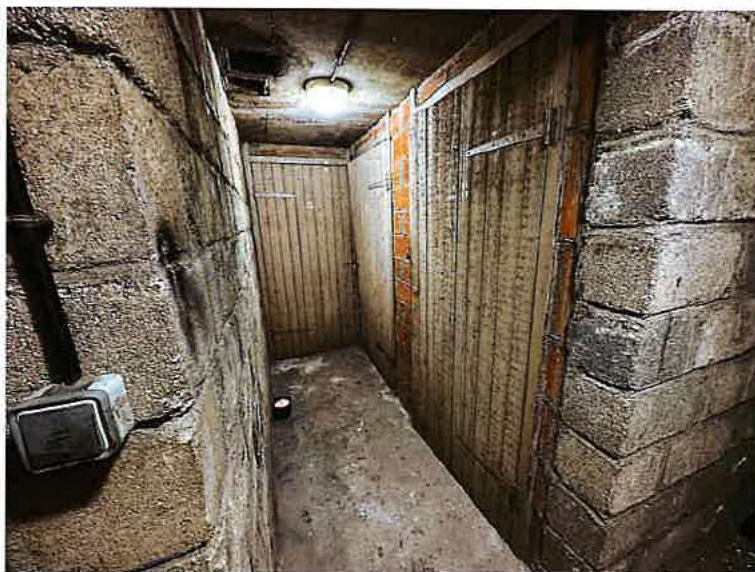
CAVES :

La cave est située côté gauche fond gauche et porte le numéro 18.

Sol : le sol est constitué de béton.

Murs : les murs sont constitués de parpaings et de briques en état d'usage.

Plafond : le plafond est constitué du plancher supérieur en béton.

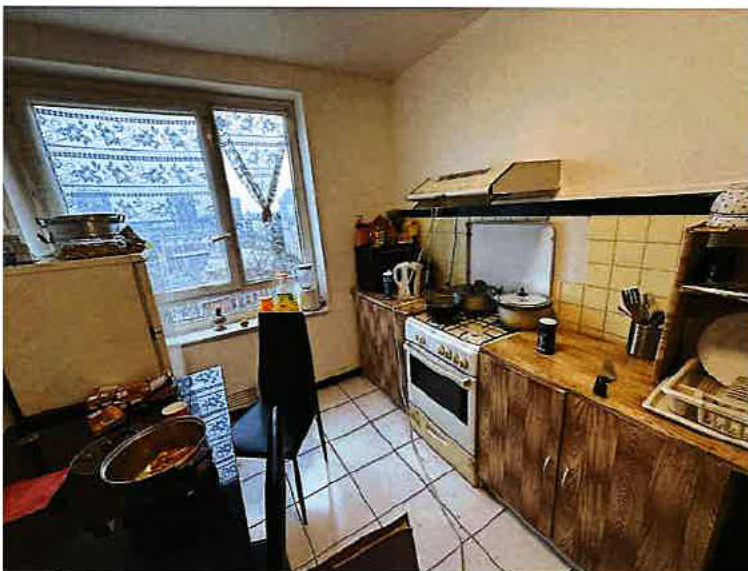
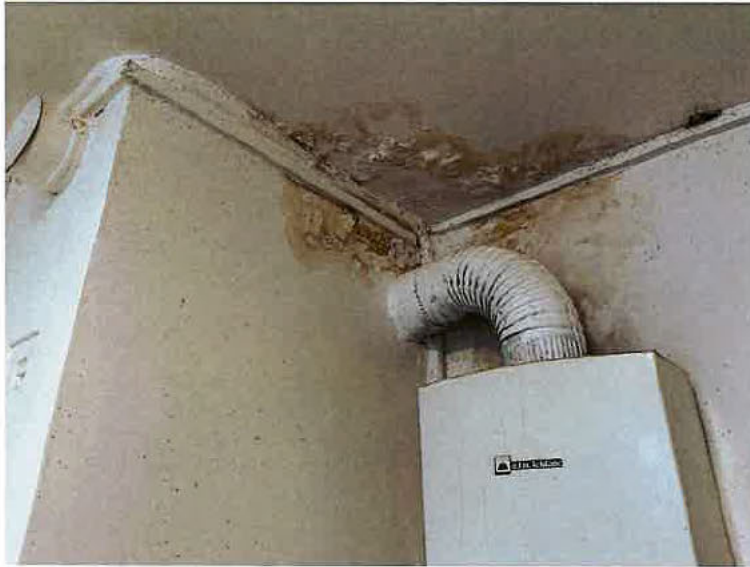
CUISINE :

Elle est équipée de meubles bas en bois en mauvais état avec évier un bac en céramique.

Murs : les murs sont recouverts de peinture sale et en mauvais état suite à un dégât des eaux et d'une crédence en carrelage en état d'usage.

Plafond : le plafond est recouvert de peinture en mauvais état en suite d'u dégât des eaux.

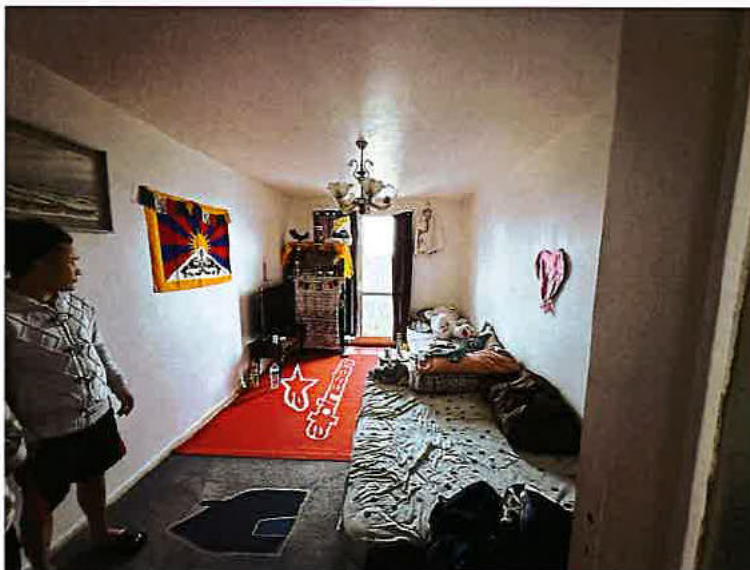
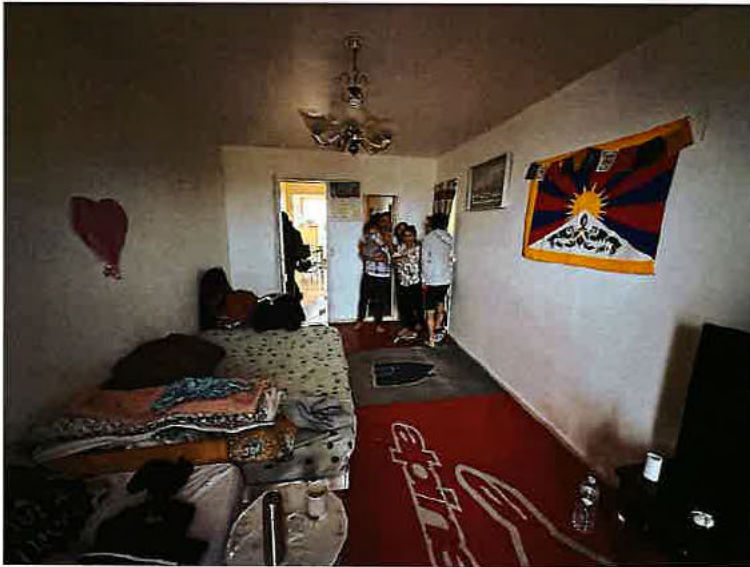
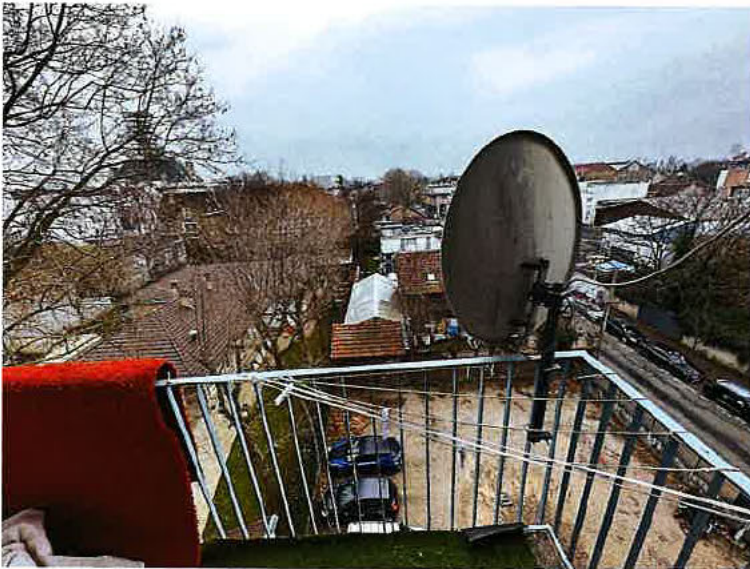
SALON :

Sol : le sol est recouvert de linoléum en état d'usage.

Murs : les murs sont recouverts de peinture en état d'usage.

Plafond : le plafond est recouvert de peinture en état d'usage.

Fenêtre : présence d'une porte-fenêtre ouvrante en PVC double vitrage en état d'usage donnant accès à un petit balcon.

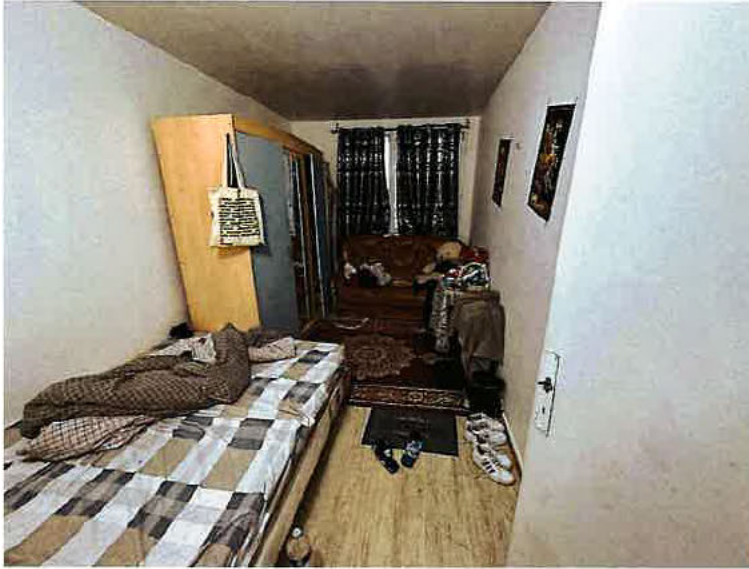
CHAMBRE ARRIERE :

L'accès se réalise par une porte en bois en état d'usage avec absence de poignée.

Sol : le sol est recouvert de linoléum en état d'usage.

Murs : les murs sont recouverts de toile de verre peinte en état d'usage.

Plafond : le plafond est recouvert de peinture en état d'usage.

Fenêtre : présence d'une fenêtre simple vantail ouvrante en PVC double vitrage avec en continuité une fenêtre fixe en PVC double vitrage et en parie basse un bandeau fixe en PVC double vitrage l'ensemble en état d'usage.

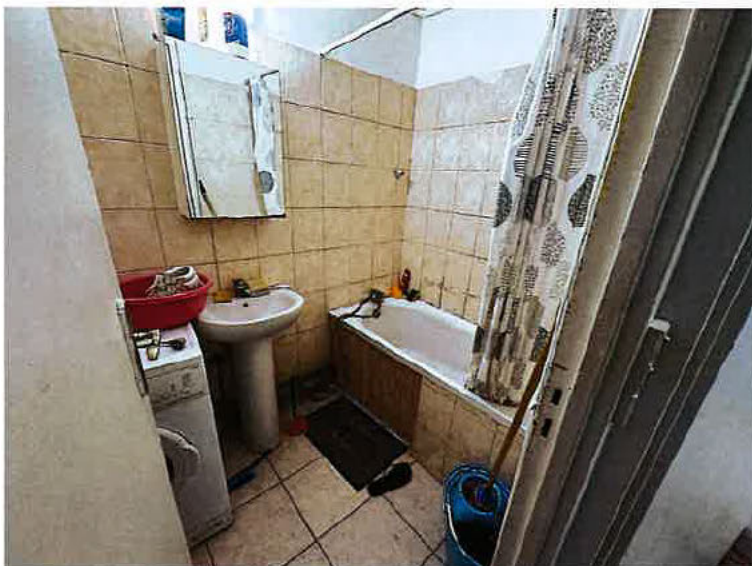
SALLE DE BAINS :

Généralités : présence d'une baignoire en mauvais état.
Présence d'un lavabo en état d'usage.

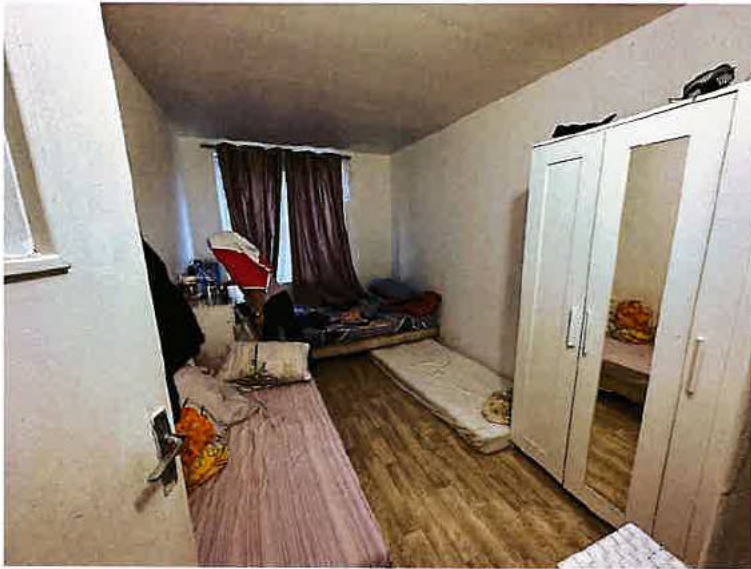
CHAMBRE SUR RUE :

Sol : le sol est recouvert de linoléum en état d'usage.

Murs : les murs sont recouverts de toile de verre peinte en état d'usage.

Plafond : le plafond est recouvert de peinture en état d'usage.

Fenêtre : présence d'une fenêtre simple vantail ouvrante en PVC double vitrage avec en continuité une fenêtre fixe en PVC double vitrage et en parie basse un bandeau fixe en PVC double vitrage l'ensemble en état d'usage.
