PROCES-VERBAL DE DESCRIPTION

**L'AN DEUX MILLE VINGT TROIS
ET LE QUATRE AVRIL**

L'été étant sur place, sis Les jardins Villare 12-14 rue de crève cœur 93300 AUBERVILLIERS cadastré section I n° 204 et plus précisément 7 rue Mouloud Aounit 93300 AUBERVILLIERS étage 4 porte droite ascenseur

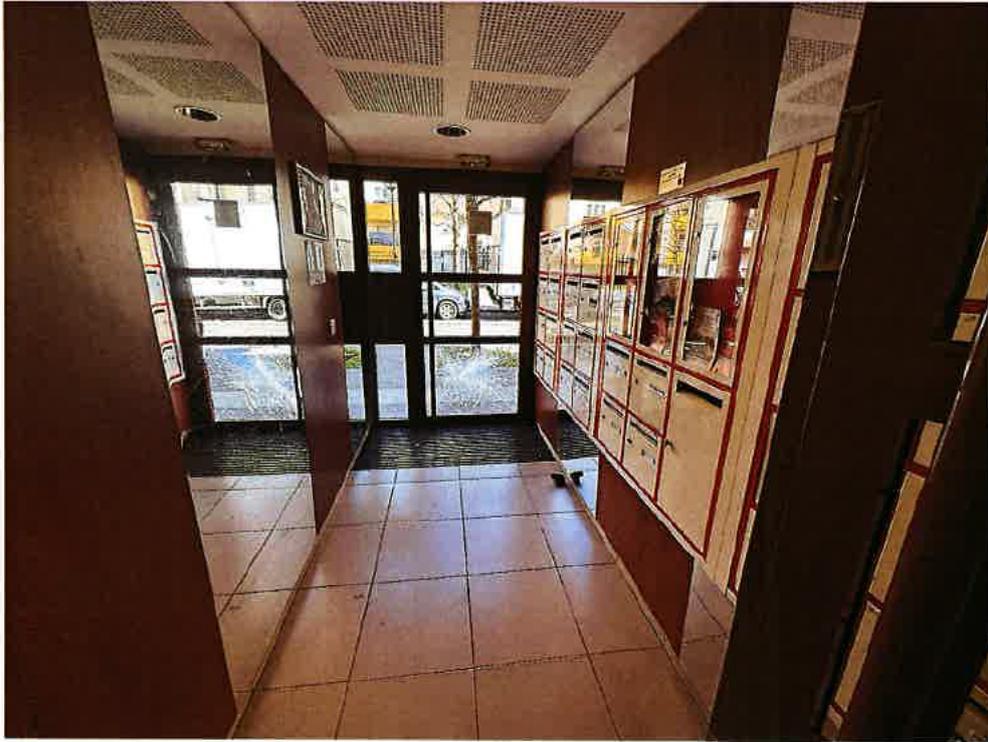
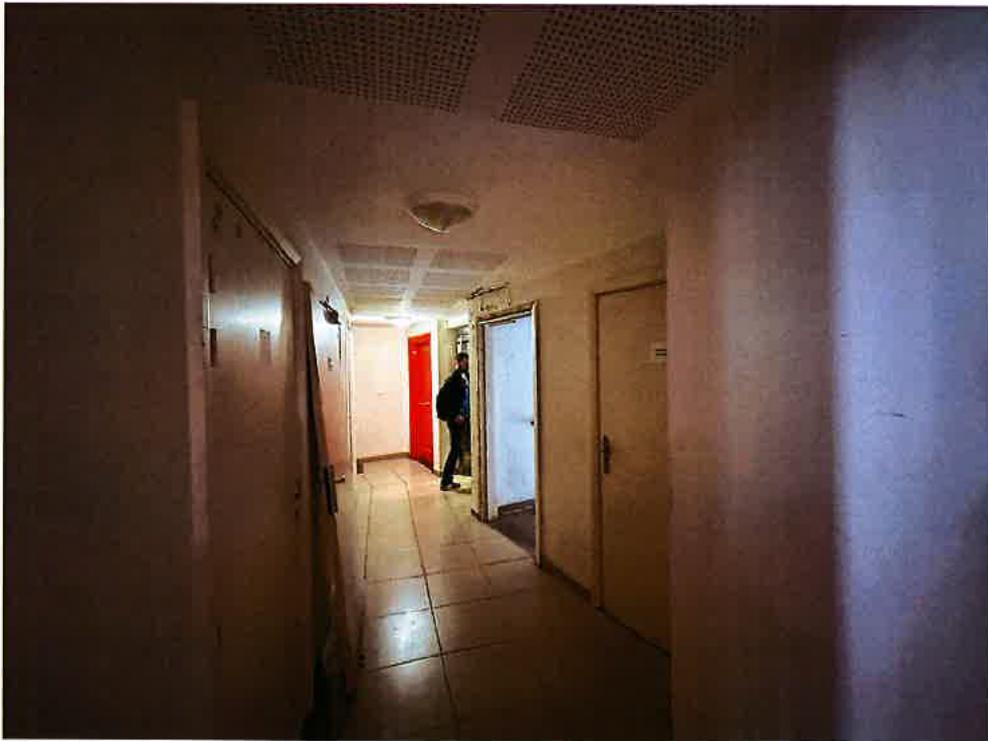
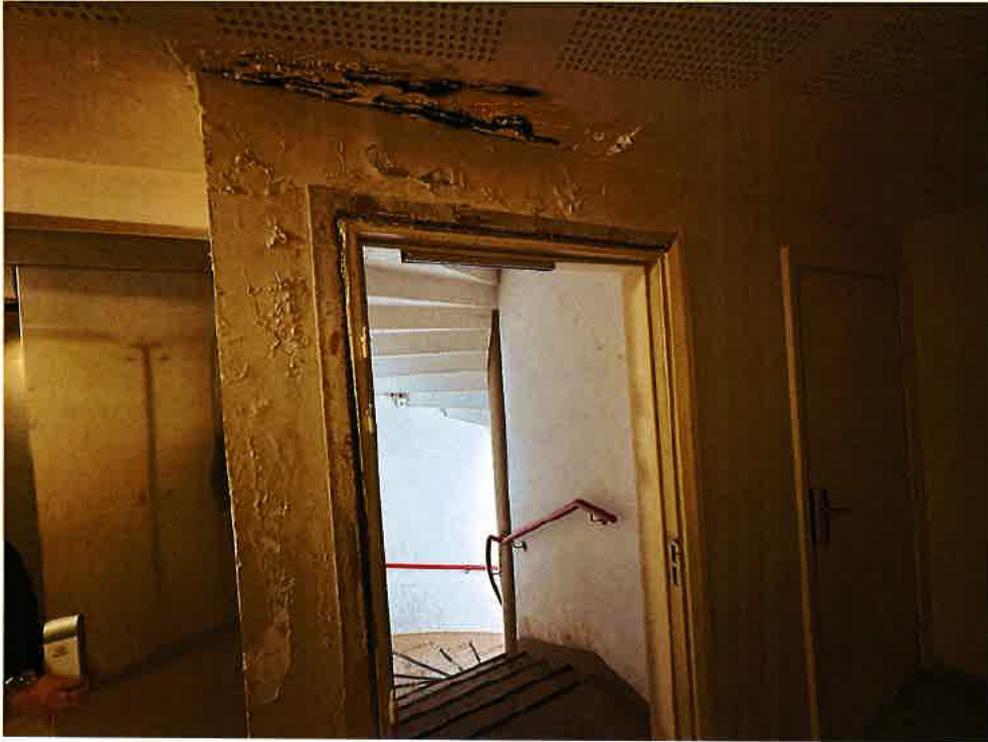
Rez-de-chaussée :

Murs : les murs sont recouverts de peinture en état d'usage avec un dégât des eaux après le sas au niveau de l'escalier.

Plafond : le faux plafond phonique est recouvert de peinture en bon état avec un dégât des eaux après le sas au niveau de l'escalier.

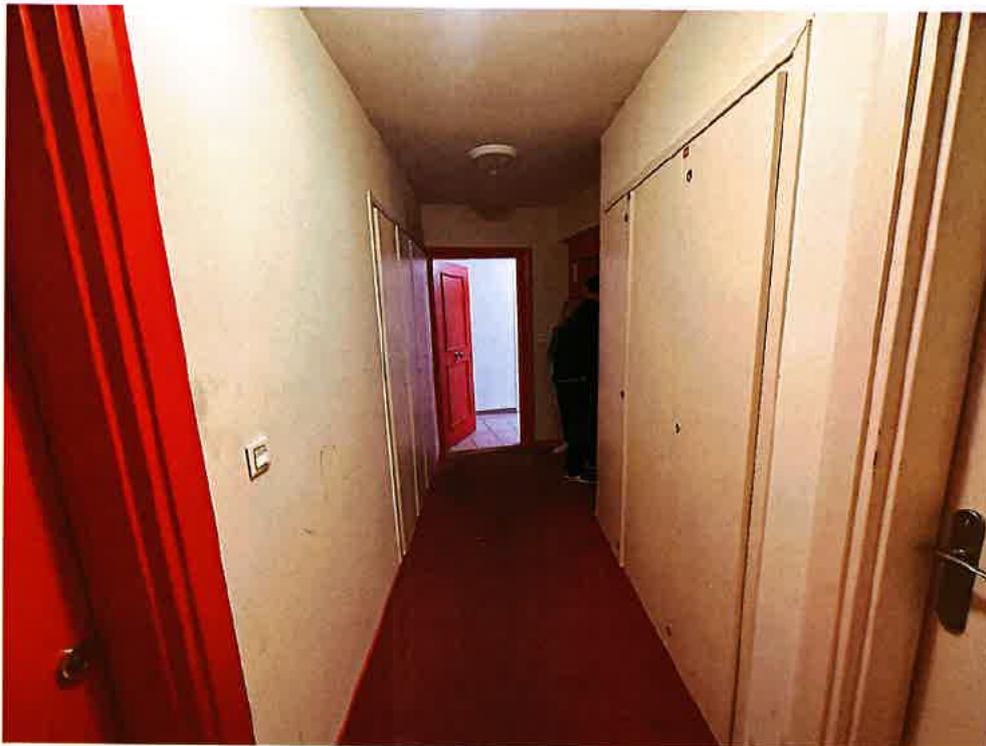
Etage :

Plafond : le plafond est recouvert de peinture en état d'usage avec en partie gauche de la porte d'entrée de l'appartement décrit un dégât des eaux.

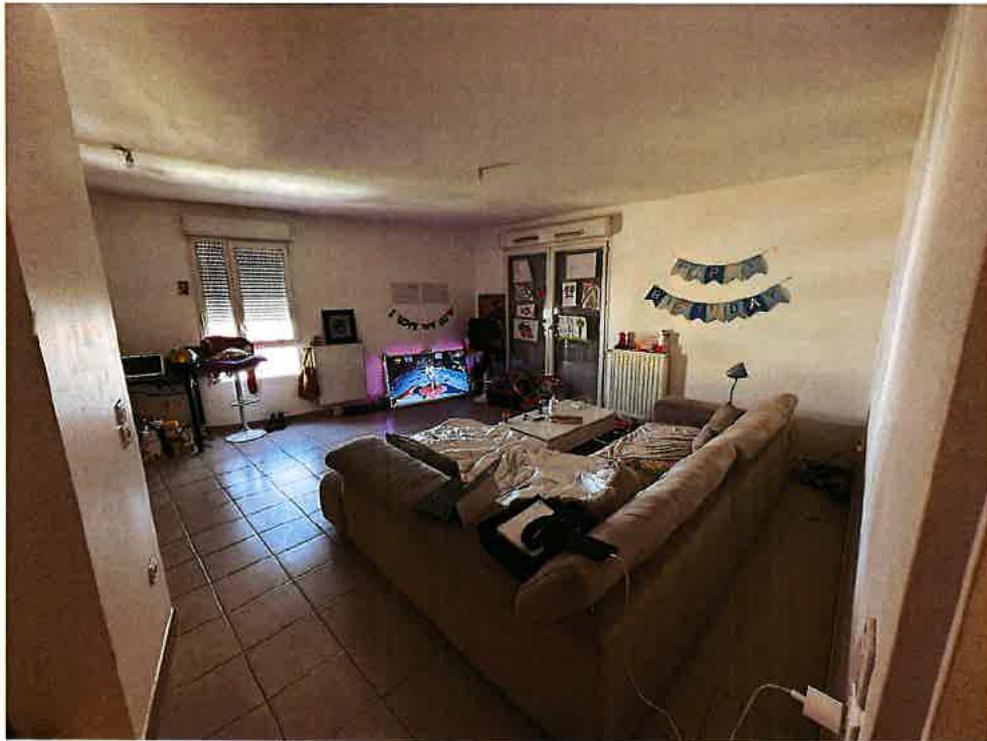
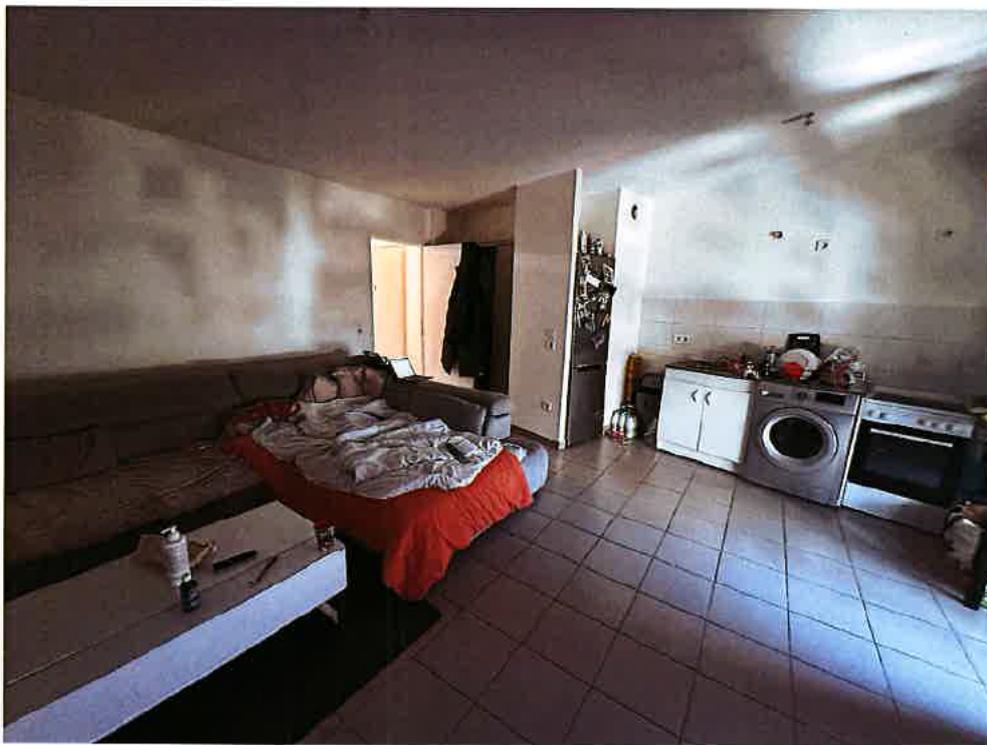
SALON :

Fenêtre : présence d'une porte-fenêtre double vantaux ouvrante double vitrage en PVC en état d'usage avec volets roulants mécaniques en PVC hors d'usage et baissé. La porte fenêtre donne normalement accès à un balcon accessible par la chambre donnant dans le couloir.

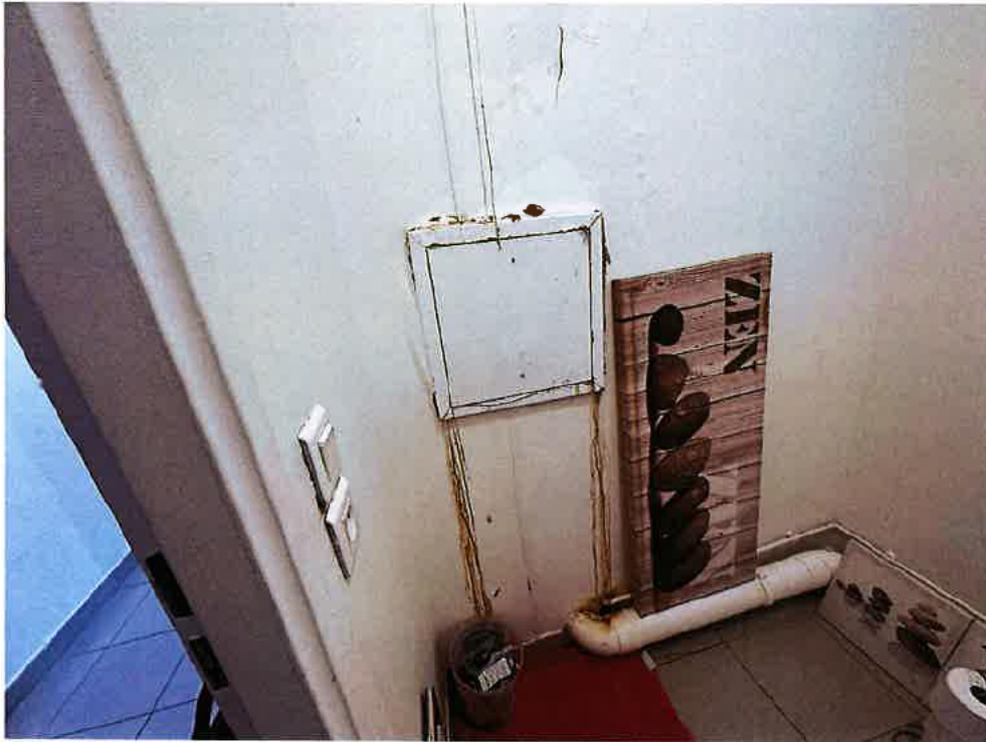
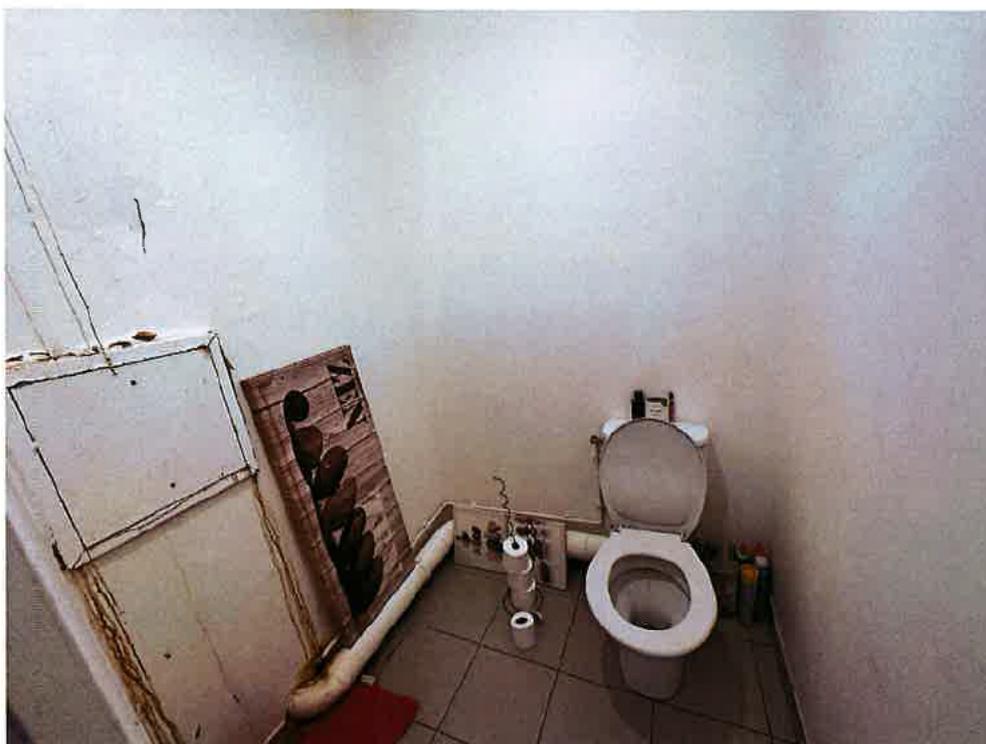
W.C :

Murs : les murs sont recouverts de peinture en état d'usage avec dégât des eaux en partie gauche (eaux usées).

Plafond : le plafond est recouvert de peinture en état d'usage avec dégât des eaux en partie gauche (eaux usées).
