PROCES VERBAL DE DESCRIPTION

Dans un ensemble immobilier situé 159 boulevard Murat 75016 Paris

- Le lot 62 (soixante-deux) : un appartement au sixième étage du bâtiment sur rue comportant une entrée, trois pièces, une cuisine, une salle de bains et terrasse et représentant les 107/1000èmes des parties communes générales de l'ensemble immobilier ;
- Une cave numéro 1

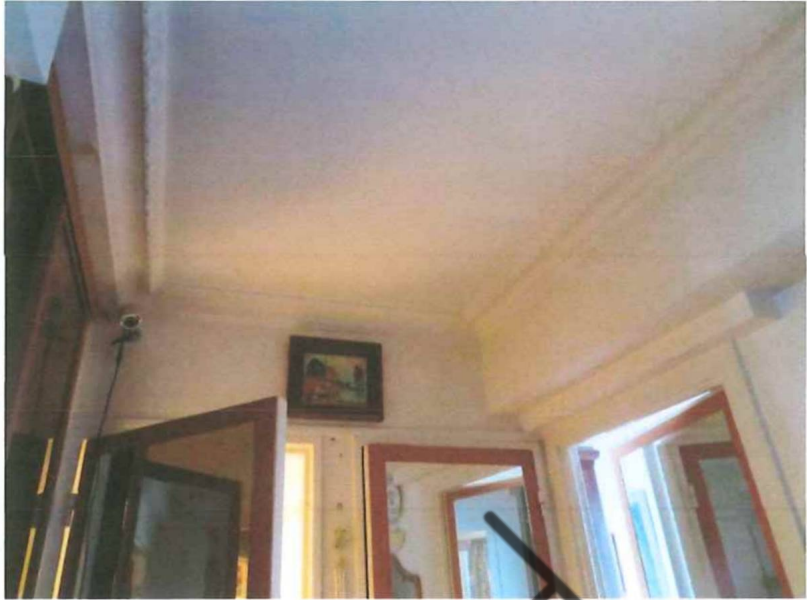
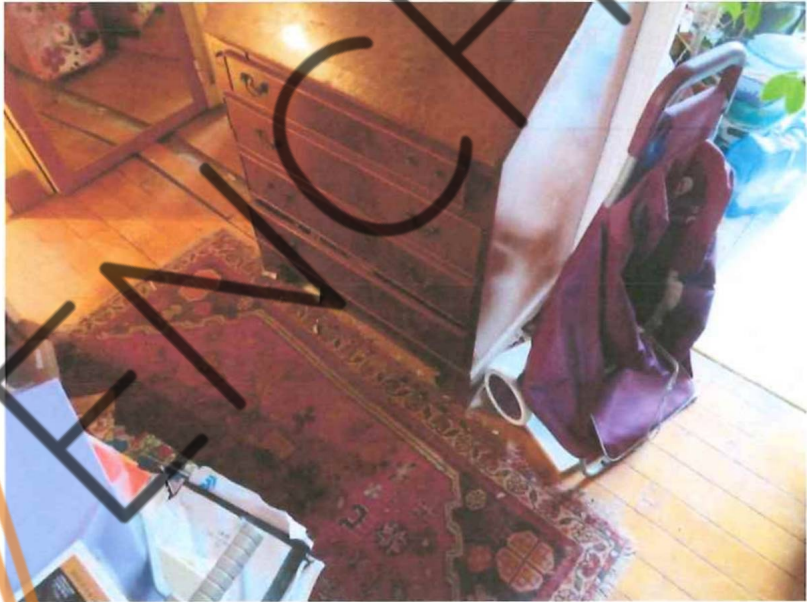
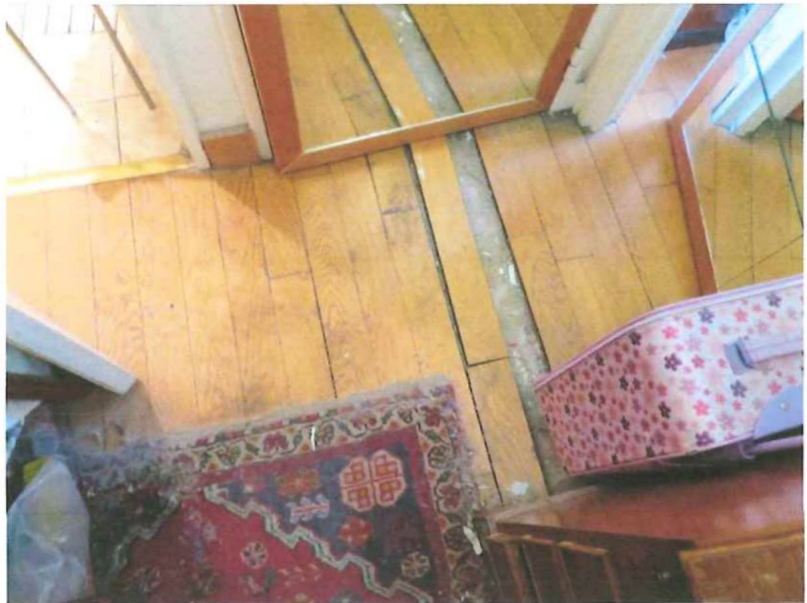
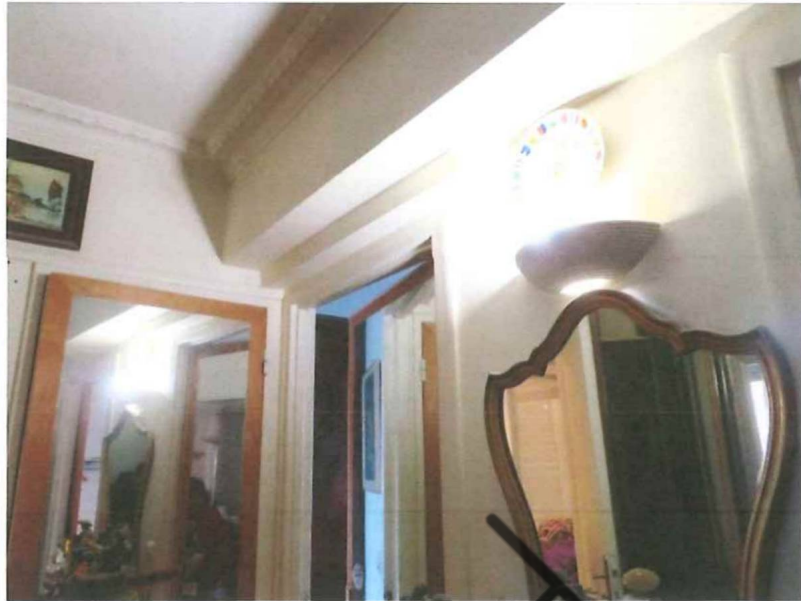
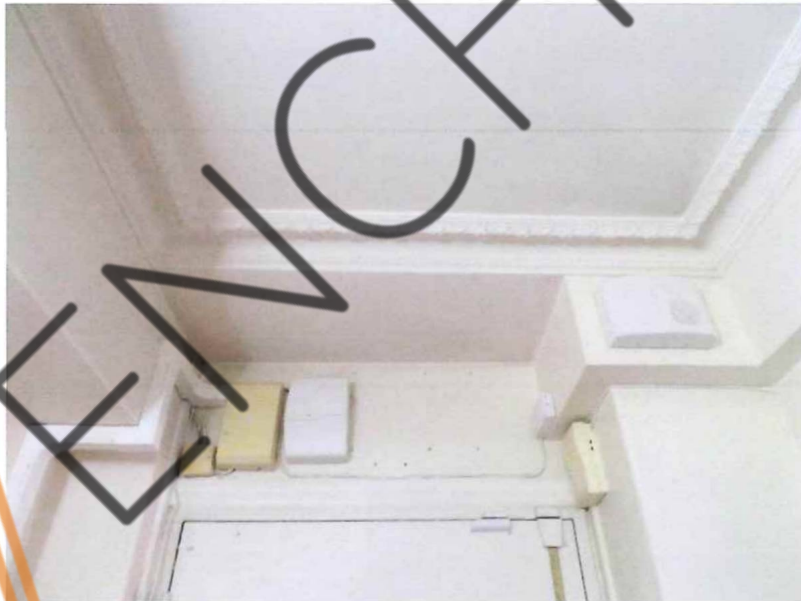
Entrée :

Le parquet au sol est à l'état d'usage, je relève que les lames de parquet qui sont situées en périmétrie de cette porte menant à la chambre sont déposées.

La peinture écru sur les murs est à l'état d'usage. De nombreux percements sont visibles en partie haute de la porte palière.

- Lin point lumineux fonctionnel ;
- Sur le côté gauche de la pièce un placard à deux portes coulissantes intégrant des étagères. L'ensemble est très encombré ;
- Le compteur électrique Linky ;
- Deux rangées de disjoncteurs non protégés ;

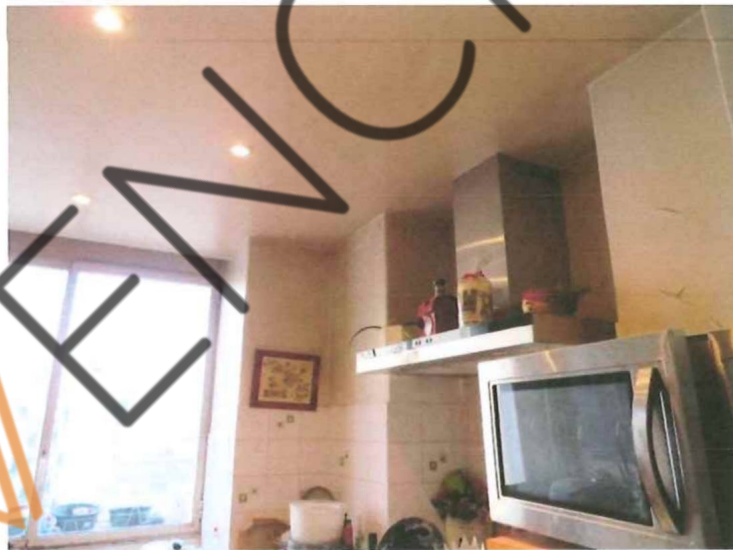
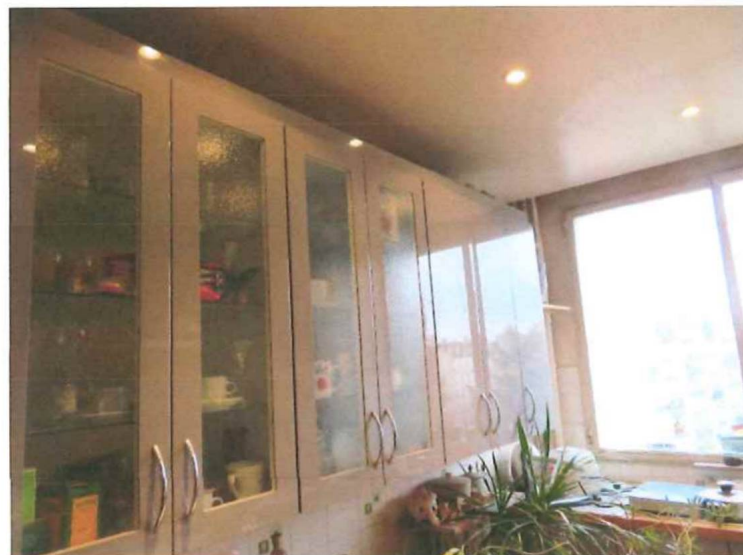
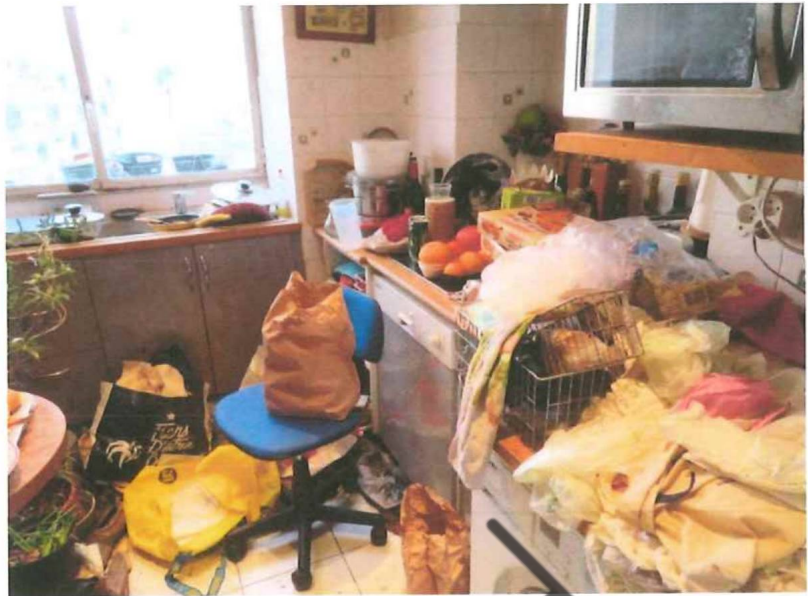
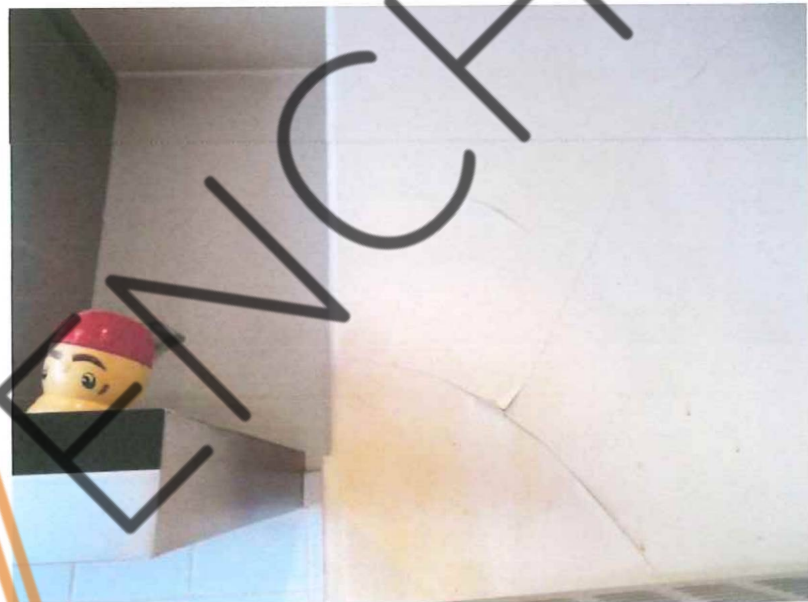
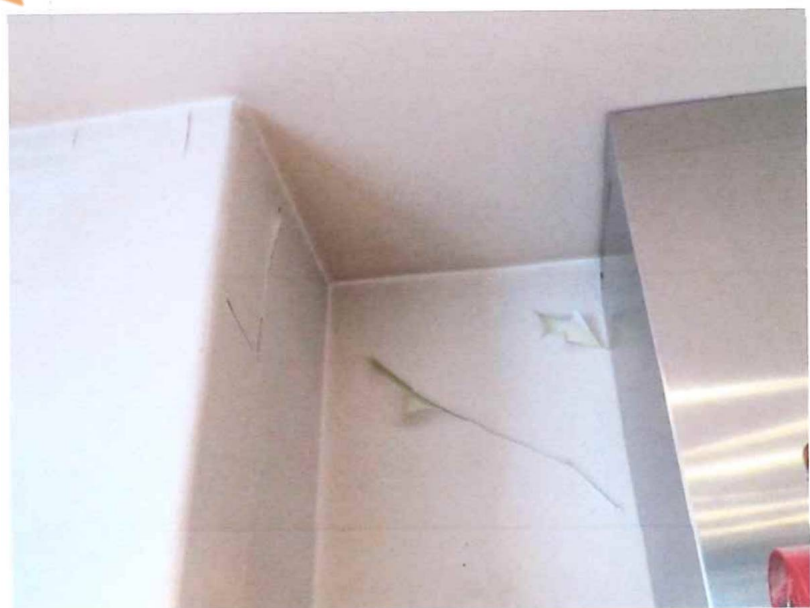
Cuisine :

Le carrelage au sol est très encombré et présente de nombreuses traces de salissures.

La peinture en partie haute des murs ainsi qu'au plafond est à l'état d'usage. Elle présente de nombreux décolllements ainsi que quelques fissurations visibles en partie haute du bâti de la porte menant à l'entrée.

- Une fenêtre ancienne à double battant intacte et sous réserve de fonctionnement ;
- Un radiateur avec tablette sous réserve de bon fonctionnement dont la peinture s'écaille ;
- Un plan de travail intégrant plaques électriques et double évier avec robinet mitigeur eau chaude, eau froide ;
- Un comptoir intégrant une table sur pied ;
- Une série d'étagères ;
- Une hotte aspirante ;
- Au faux-plafond, des spots lumineux encastrés fonctionnels ;
- Des placards hauts à deux portes vitrées ou pleines, en bon état général.
- Des éléments bas (placards et tiroirs) en bon état général et sous réserve de fonctionnement.

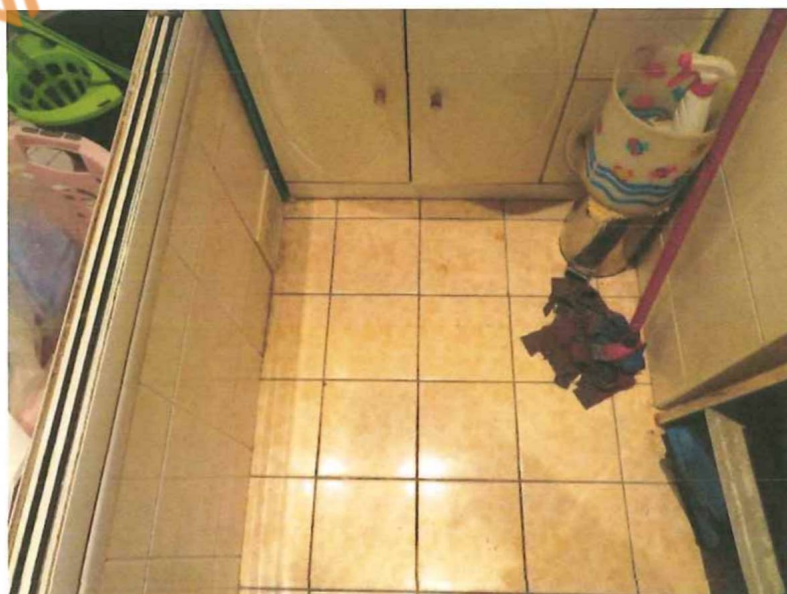
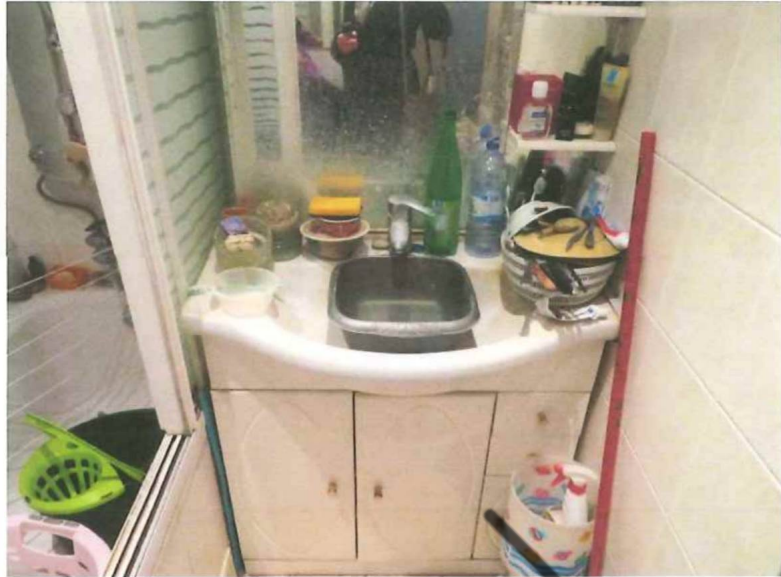
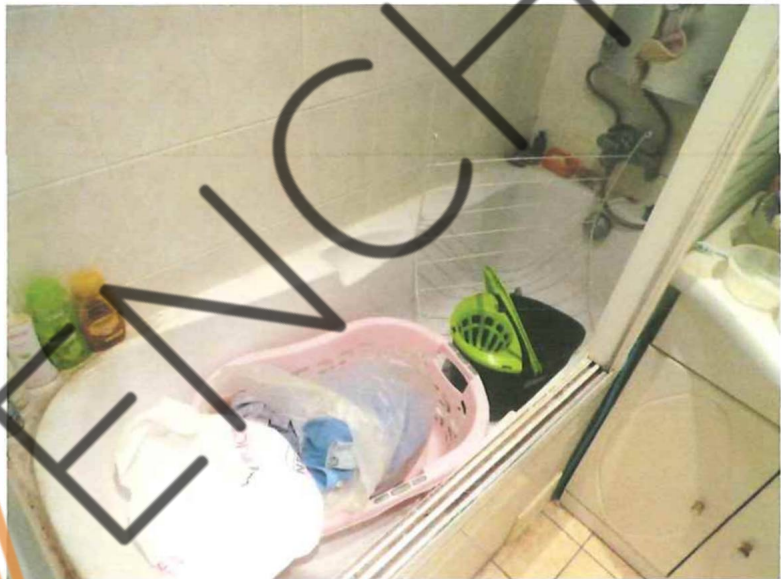
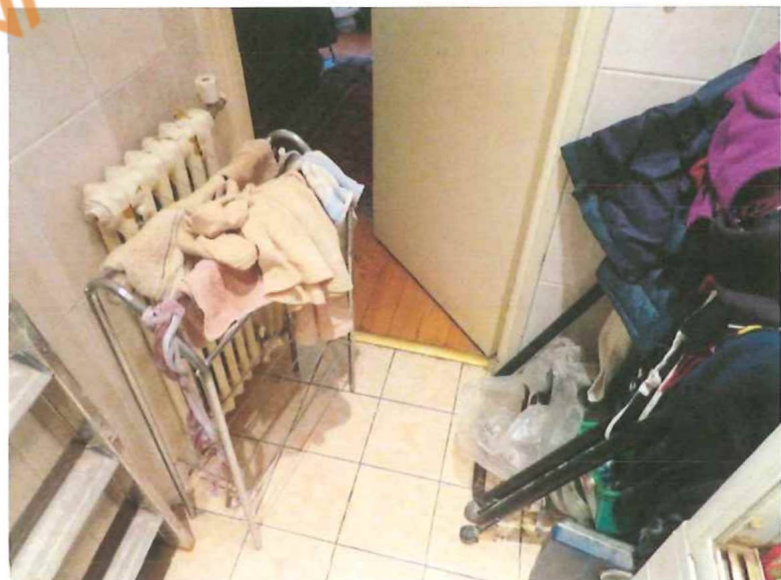
Salle de bains :

Le carrelage au sol et mural est à l'état d'usage et présente des traces de salissures.

La peinture au faux-plafond est usagée et présente quelques fissurations horizontales visibles sur le côté gauche.

- Quatre spots encastrés dont un clignote ;
- Un radiateur en fonte qui est fonctionnel et dont la peinture s'écaille ;
- Une baignoire équipée d'une paroi vitrée, d'un flexible avec support à douchette et douchette mural, le tout sous réserve de fonctionnement. La baignoire est encrassée et les joints de carrelage sont noircis par endroits.
- Un miroir ;
- Un meuble de salle de bains intégrant un miroir, une vasque avec robinet mitigeur eau chaude/eau froide, sous réserve de fonctionnement, un placard, des petites étagères, deux tiroirs, un miroir ainsi que deux spots lumineux ;
- Une ventilation légèrement encrassée.

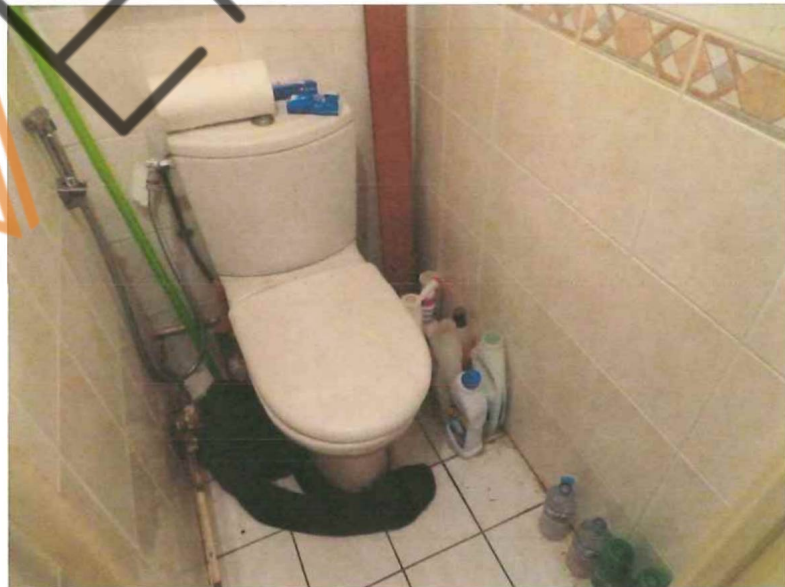
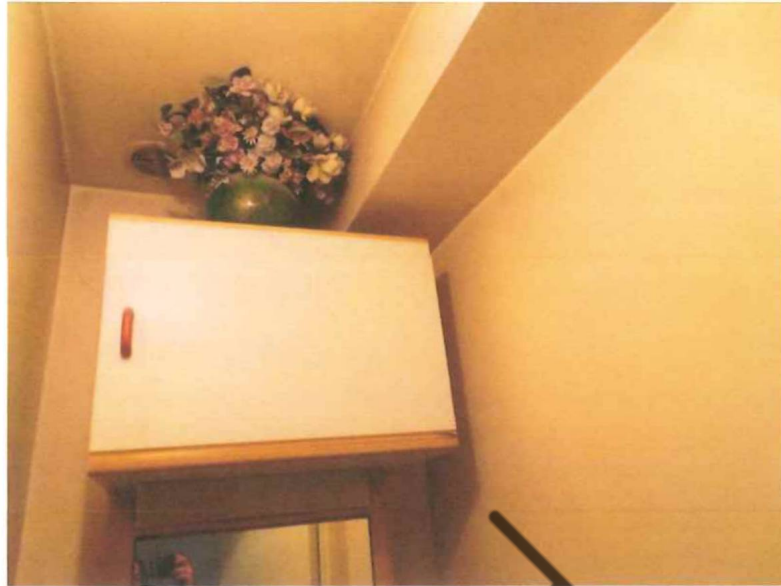
WC :

Il existe au sol de la pièce une barre de seuil déposée et branlante.

Le carrelage au sol est fortement encrassé mais sans dégradation apparente.

La peinture sur les parties hautes des murs et sur le plafond est usagée et poussiéreuse.

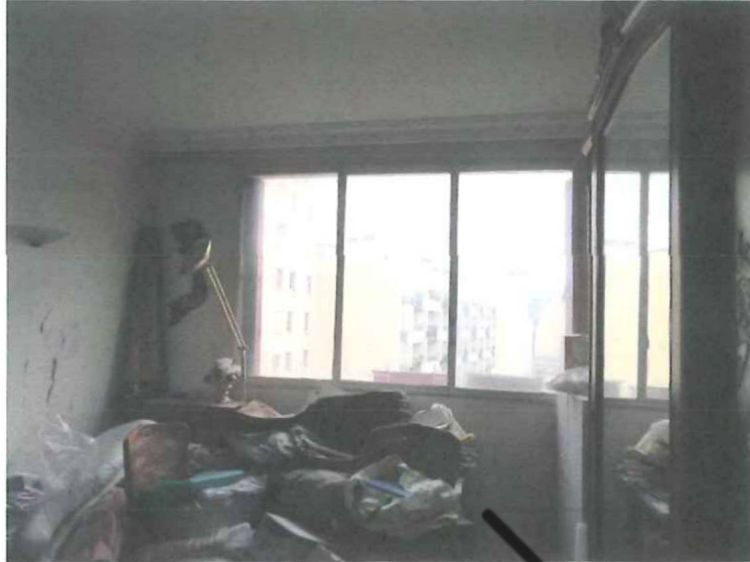
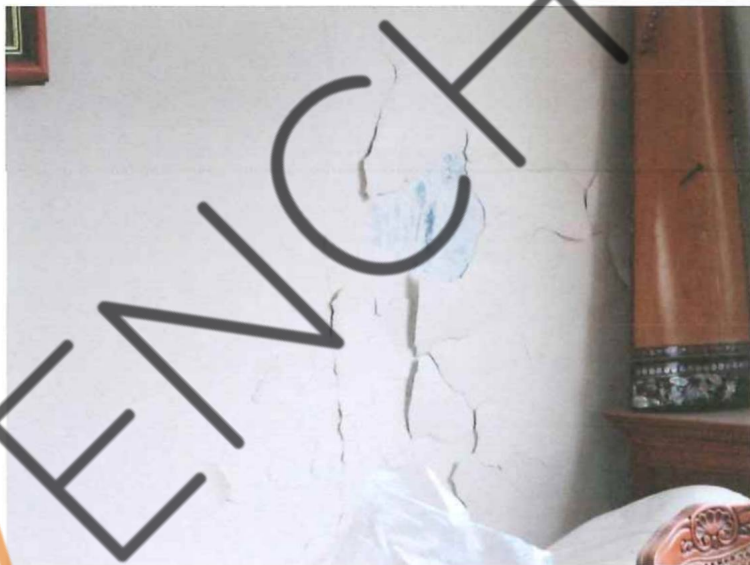
Chambre :

L'accès à cette pièce m'est impossible en raison de son encombrement.

Les murs sont recouverts d'une peinture blanche usagée qui se décolle et est très écaillée sur le côté gauche de la pièce.

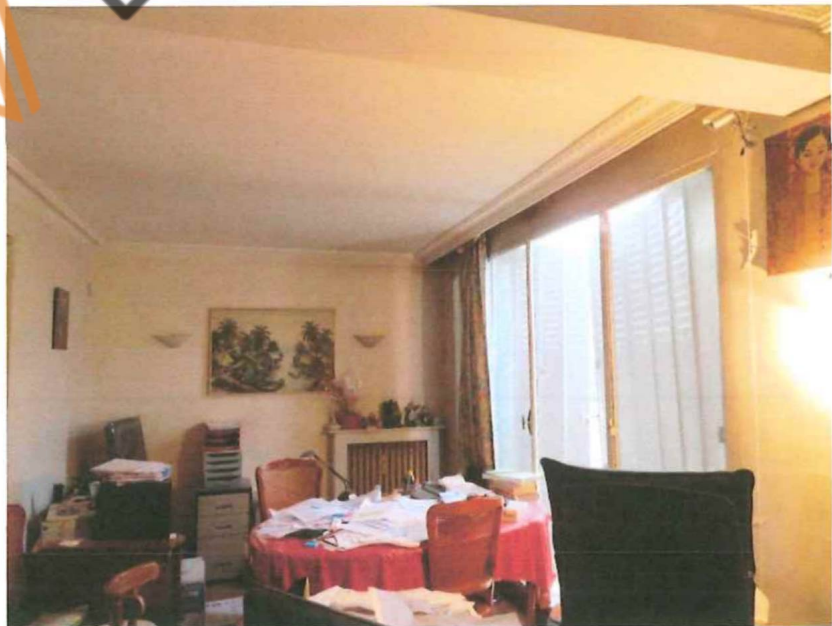
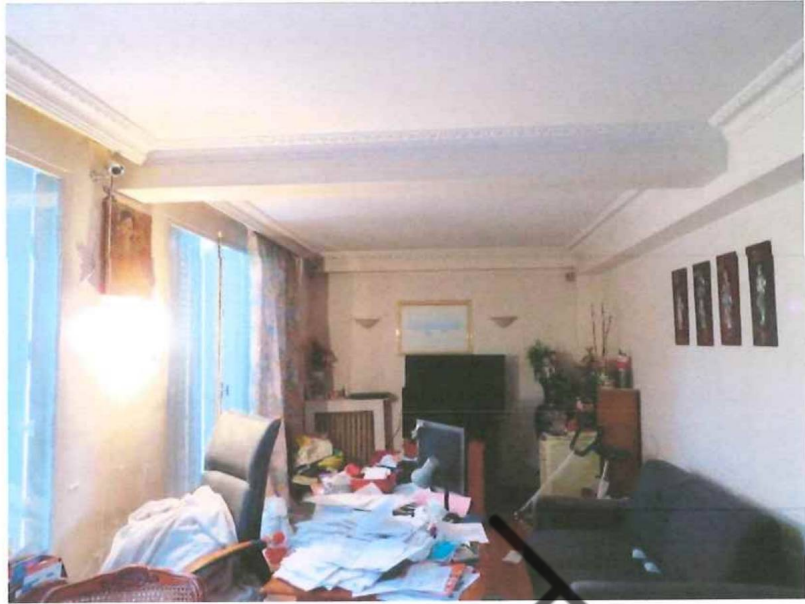
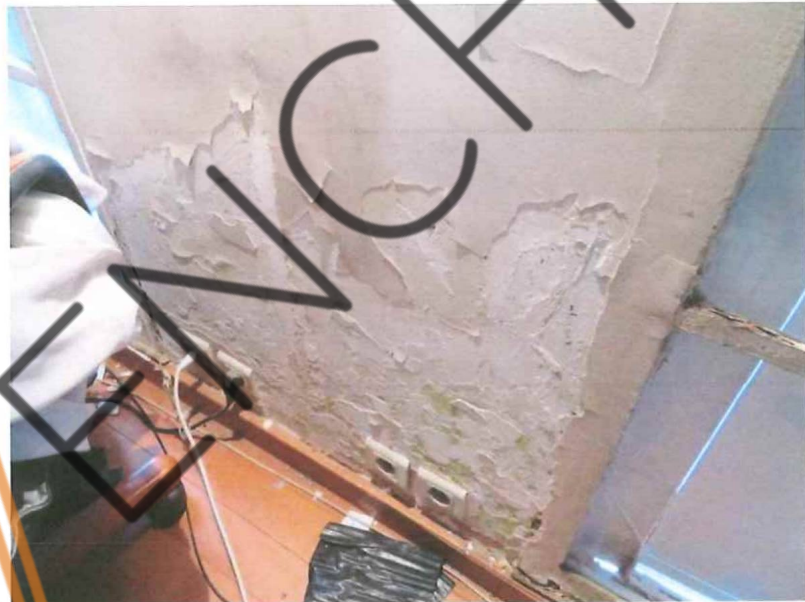
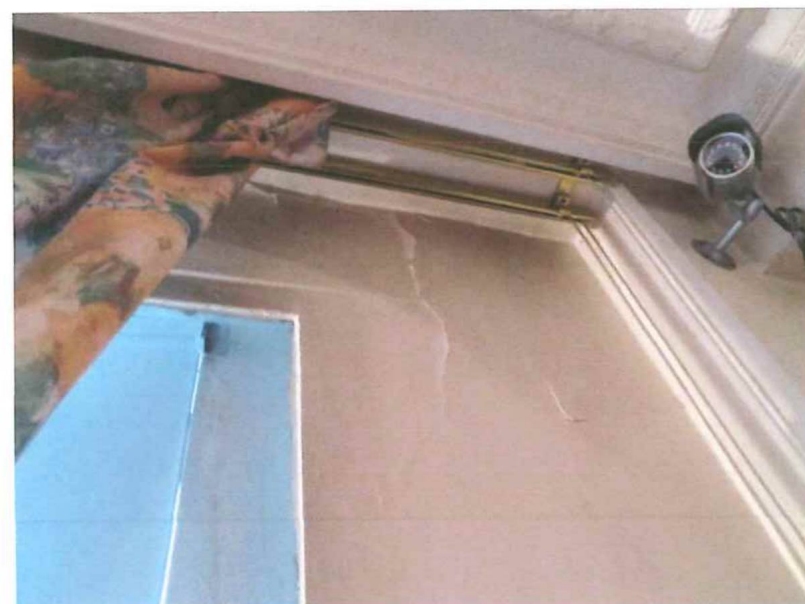
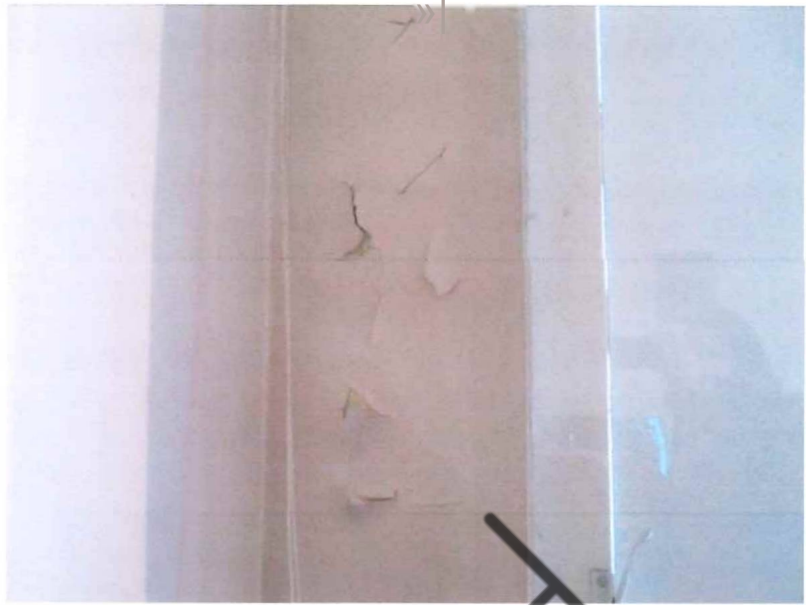
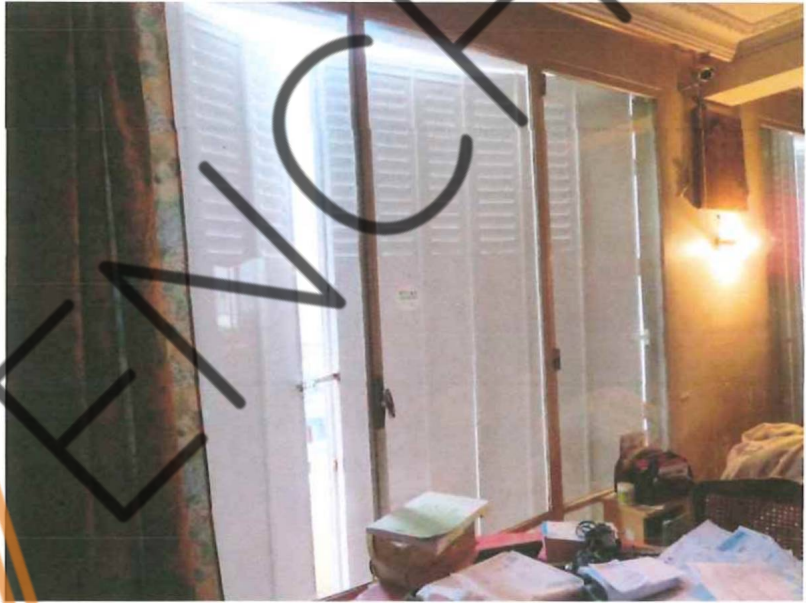
Salon / séjour :

Le parquet au sol est à l'état d'usage. Il est encrassé et présente des décolorations par endroits. Je relève que sa vitrification est dégradée par endroits.

La peinture écru sur les murs est à l'état d'usage. Je peux visualiser une fissuration sur le côté droit de la pièce sur le mur attenant à l'entrée. Je relève également dans le fond de la pièce la présence de fissurations que je photographie. Sur le pan de mur côté rue je relève des fissurations apparentes en partie haute ainsi que de nombreux et importants décollements de peinture entre les deux fenêtres.

- Une deuxième fenêtre ancienne non fonctionnelle pourvue de quatre battants dont la peinture s'écaille et dont la poignée est cassée. Les vitrages sont intacts.

- Des volets extérieurs qui sont en mauvais état ;
- Des prises électriques et prise téléphone sous réserve de fonctionnement ;
- Deux radiateurs sous coffrage en état de fonctionnement mais poussiéreux ;

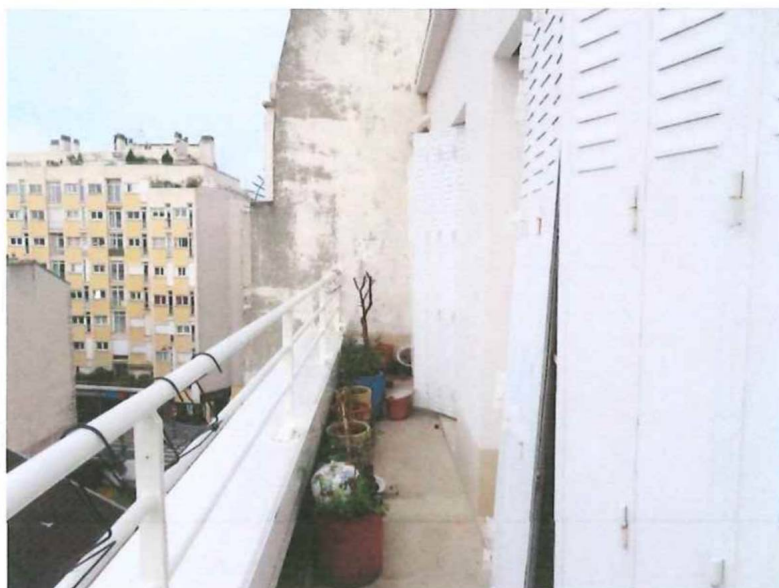
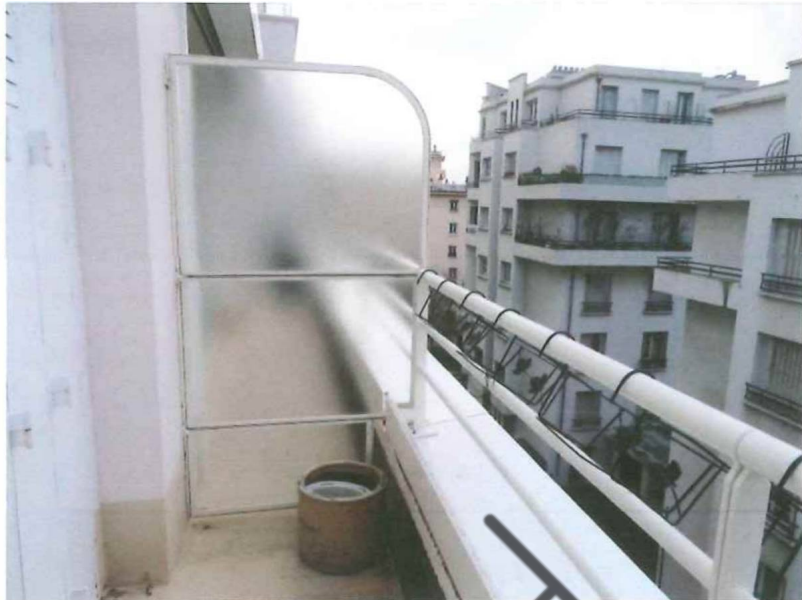
Balcon :

Le revêtement au sol est encrassé mais en bon état général.

Ce balcon est équipé d'un muret sur lequel prend appui un garde-corps qui intègre trois rambardes en très bon état.
