## **PROCÈS-VERBAL DESCRIPTIF**

**L'AN DEUX MILLE VINGT-TROIS ET LE VINGT-SEPT JANVIER  
DE 09H30 A 11H00**

Sur la commune de Paris 18me, 2 bis rue Buzelin, les biens et droits immobiliers cadastrés section DB n° 1 pour une contenance d'1 are 14 centiares.

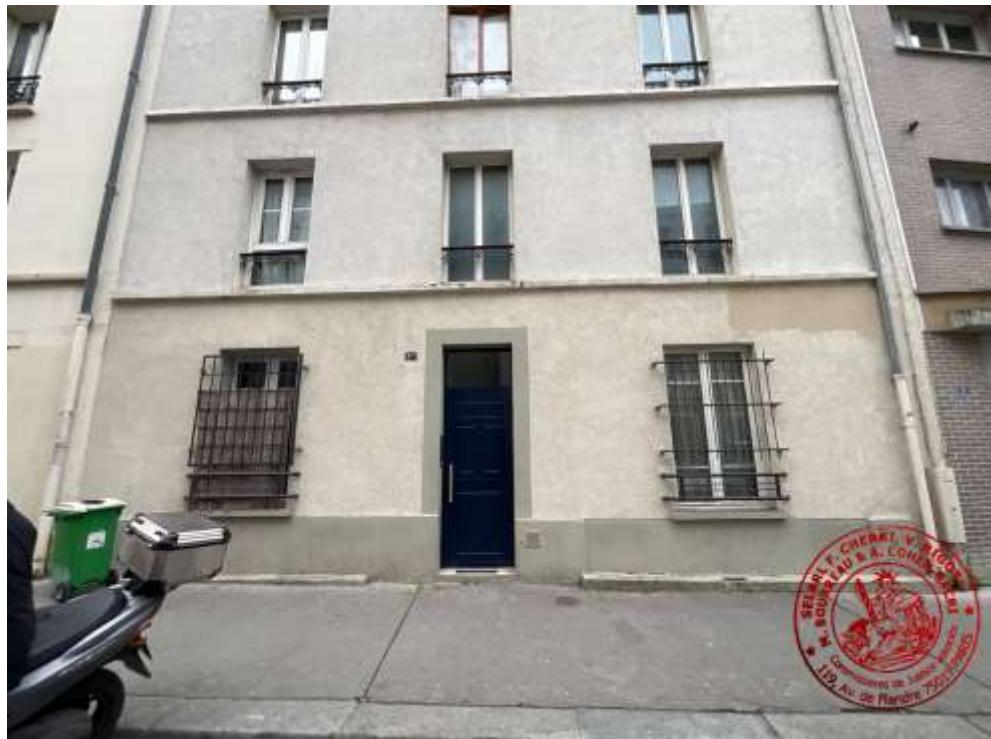
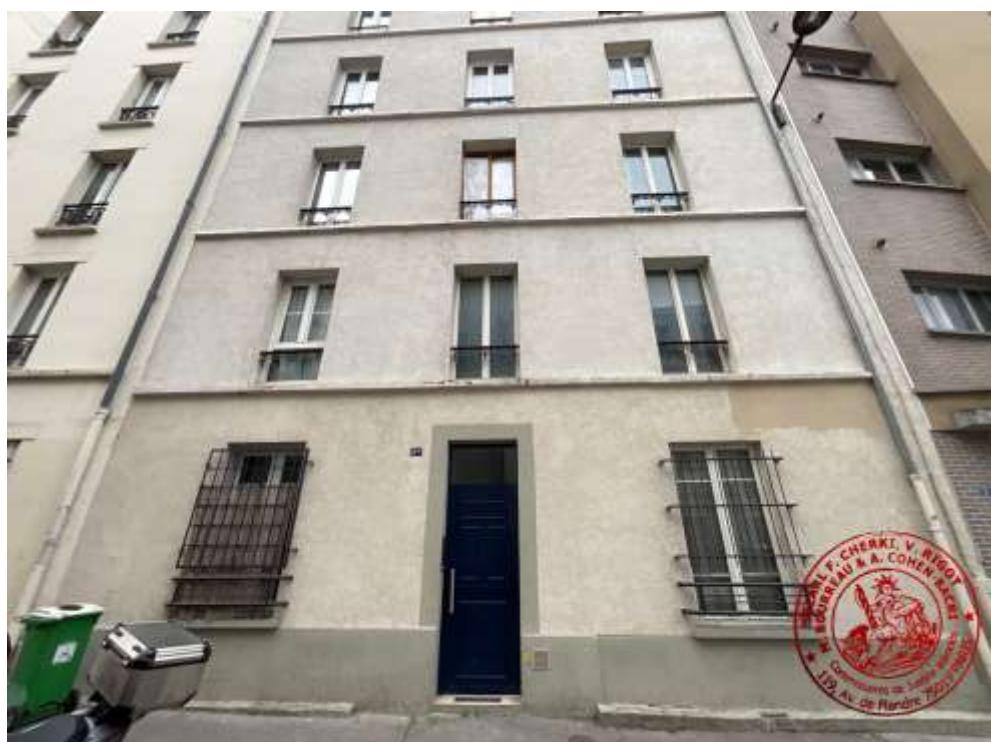
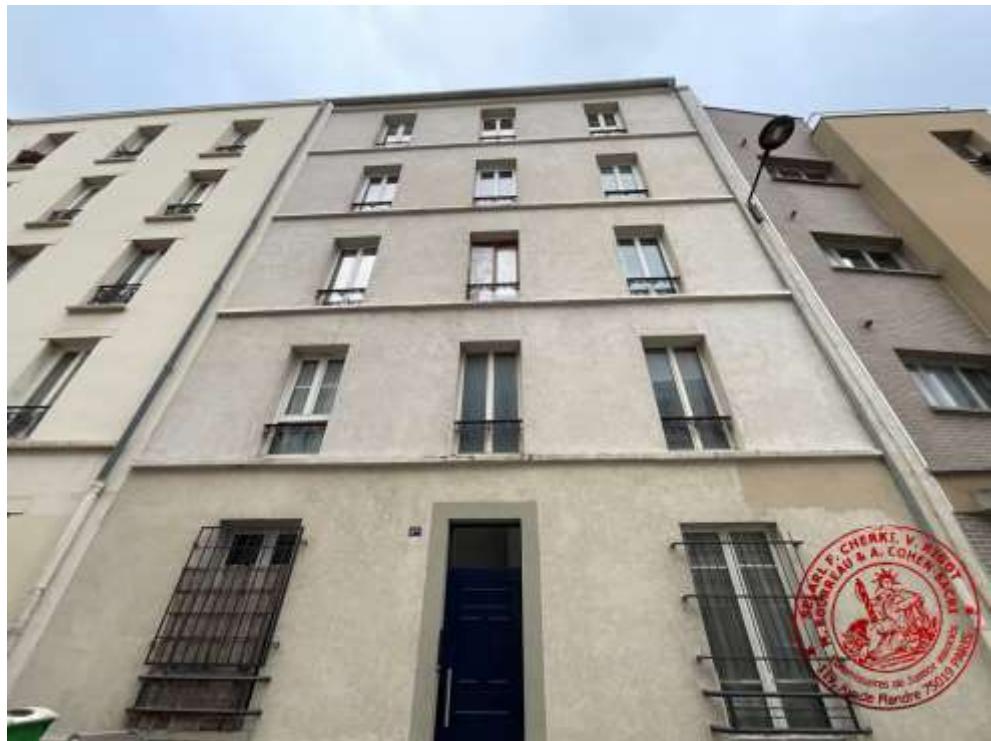
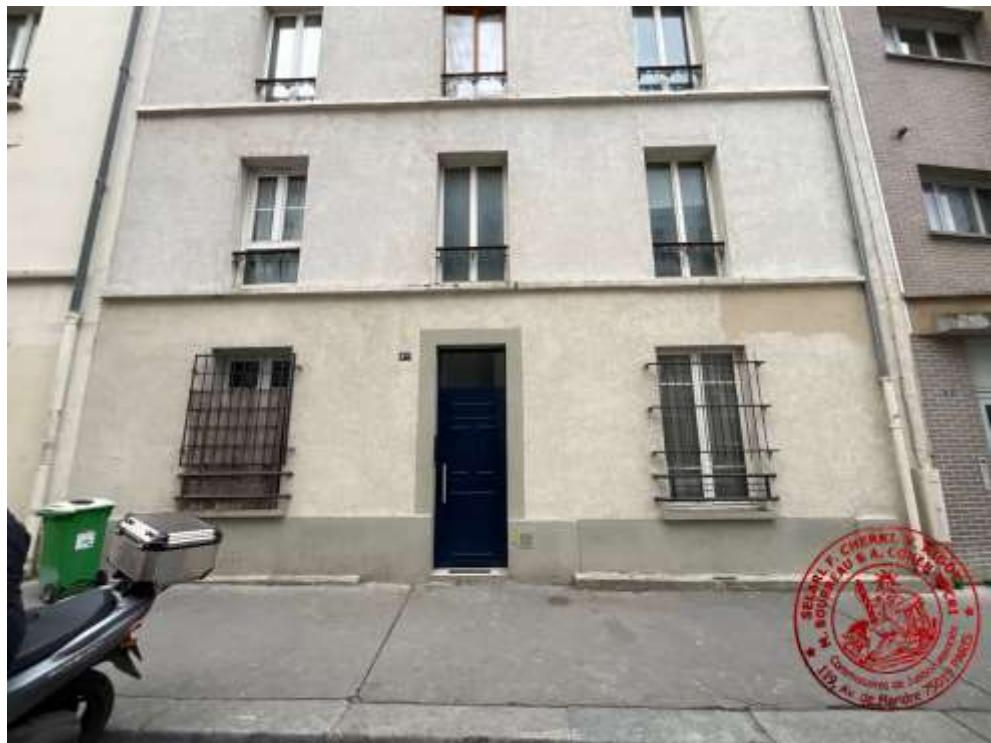
La façade de l'immeuble est en bon état. Une trace de reprise est visible sur le côté droit, au droit (en partie haute) de la fenêtre du rez-de-chaussée.

La façade comporte quelques épaufures notamment en dessous des fenêtres.

L'accès à l'immeuble s'effectue au moyen d'une porte simple battant avec vitrage (intact) en partie haute. La peinture de la porte est en bon état.

Le digicode de la porte d'entrée n'est pas fonctionnel.

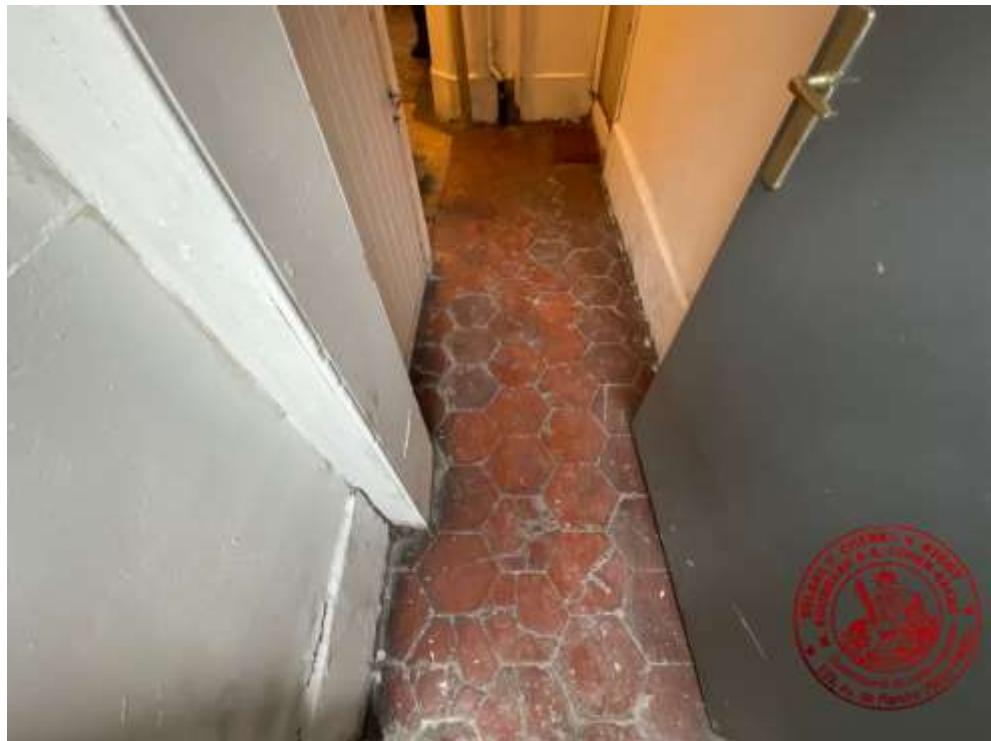
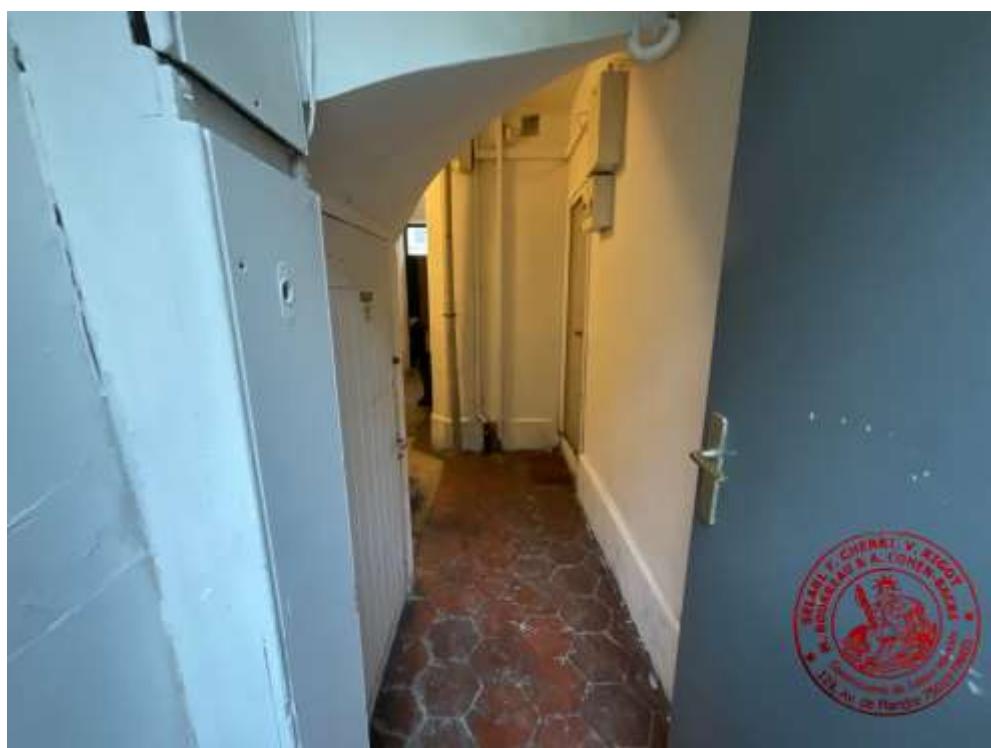
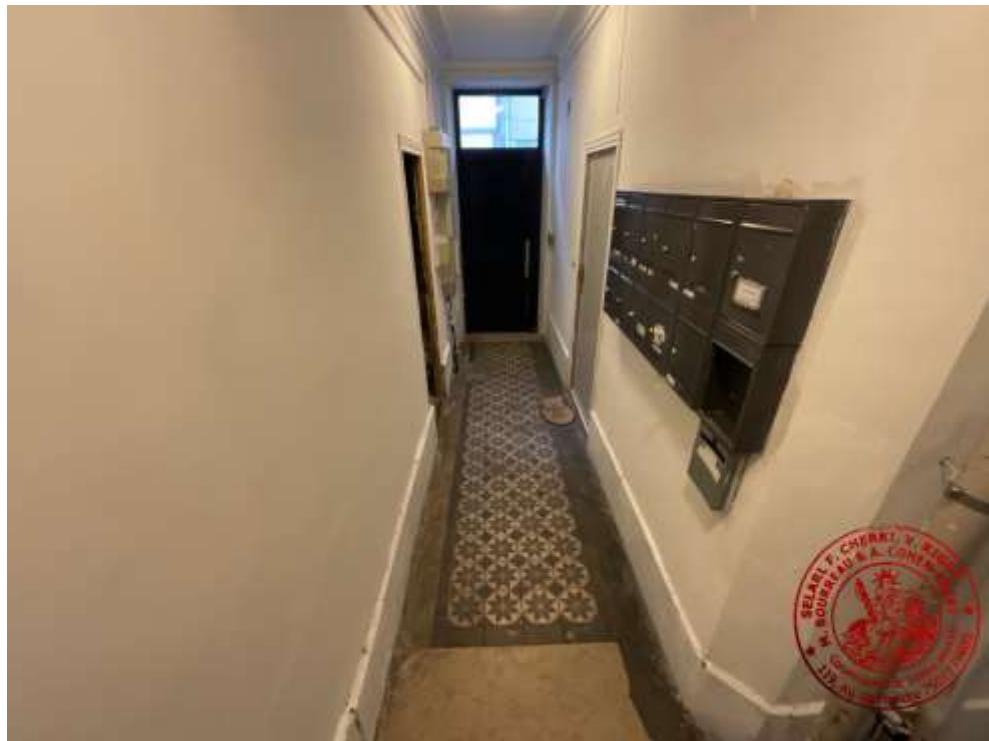
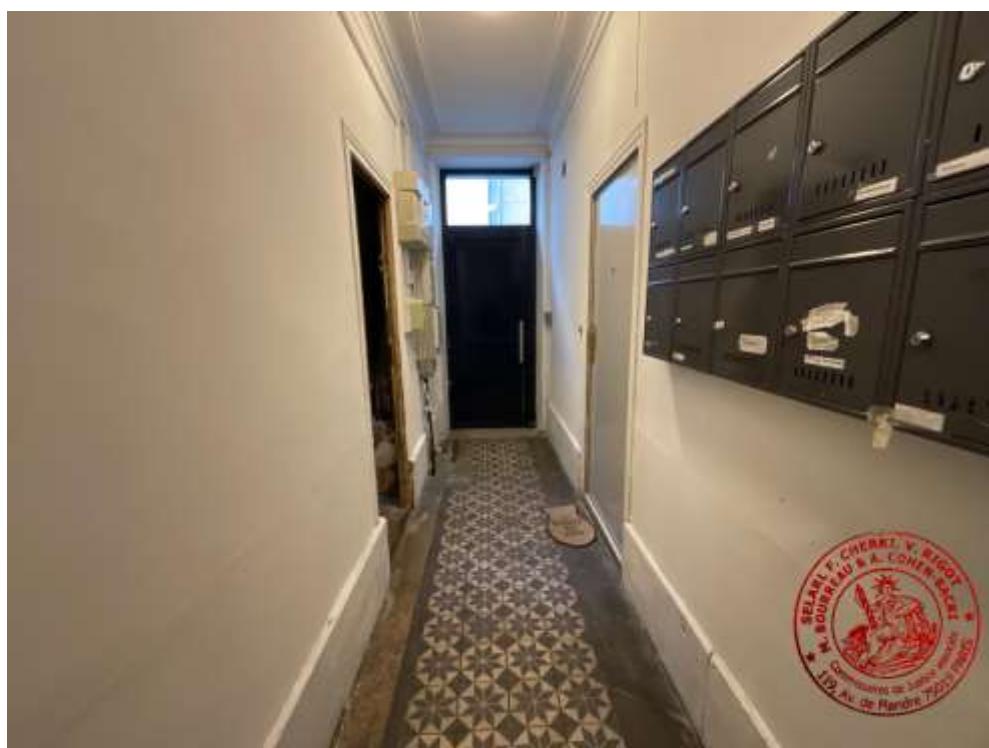
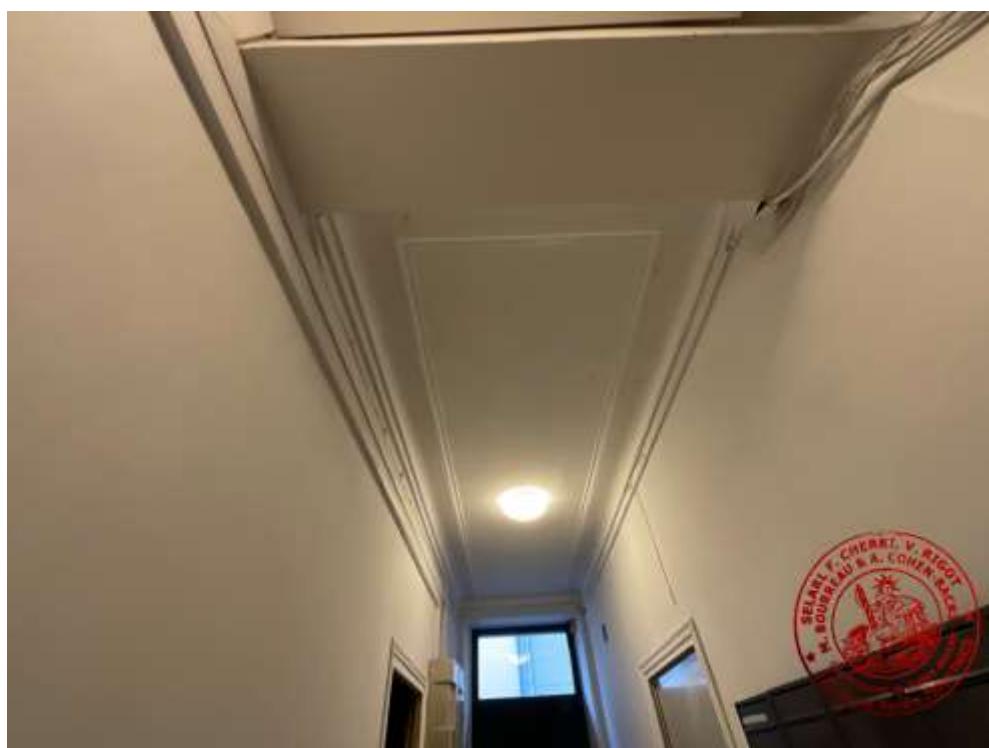
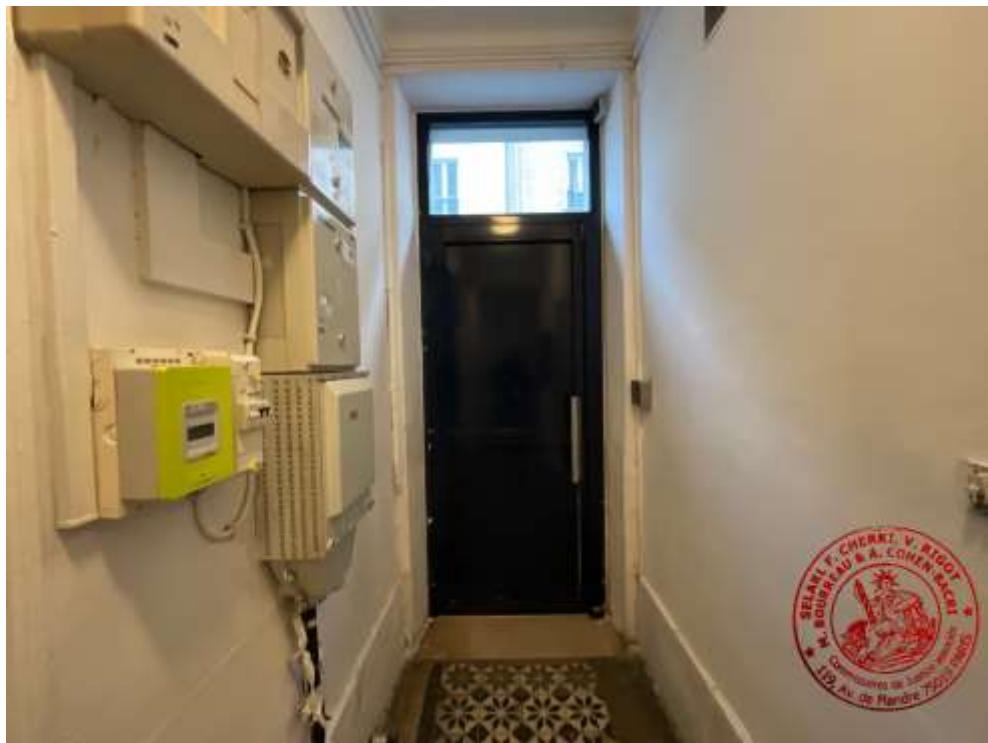
Le système d'ouverture de la porte n'est pas fonctionnel. La porte reste ouverte.

Le sol est revêtu d'un carrelage à l'état d'usage avancé. Des traces de salissure sont visibles sur celui-ci.

Le plafond est revêtu d'une peinture blanche à l'état d'usage. La peinture est légèrement écaillée et comporte quelques traces.

Devant cette porte, au sol, présence de tomettes. Des traces de salissure et des impacts sont visibles sur celles-ci.

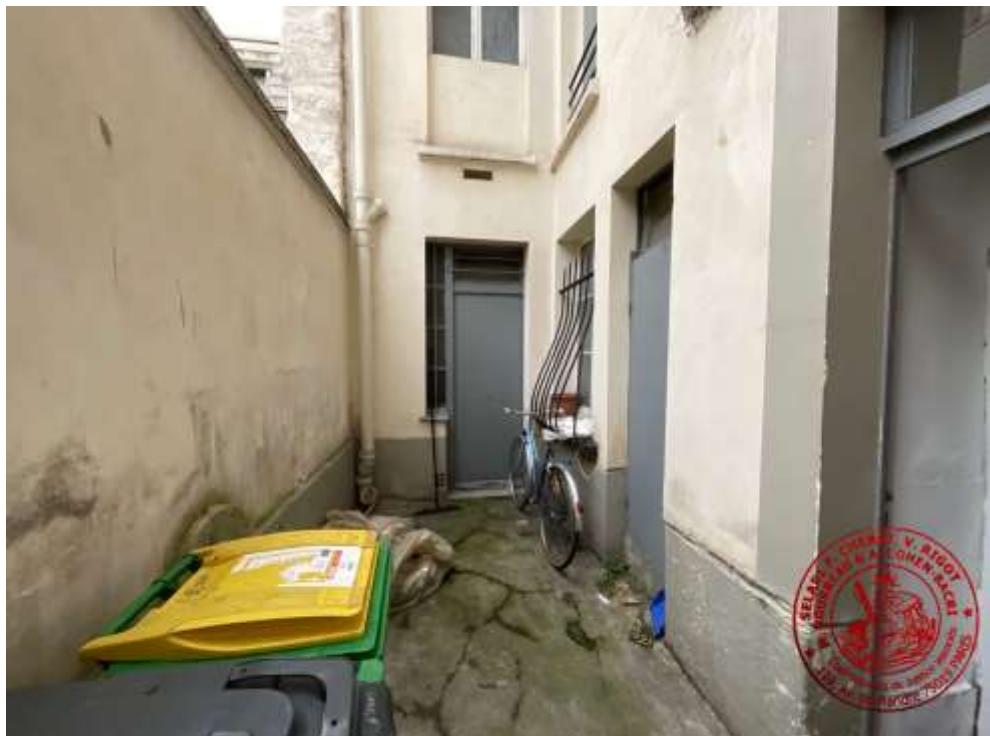
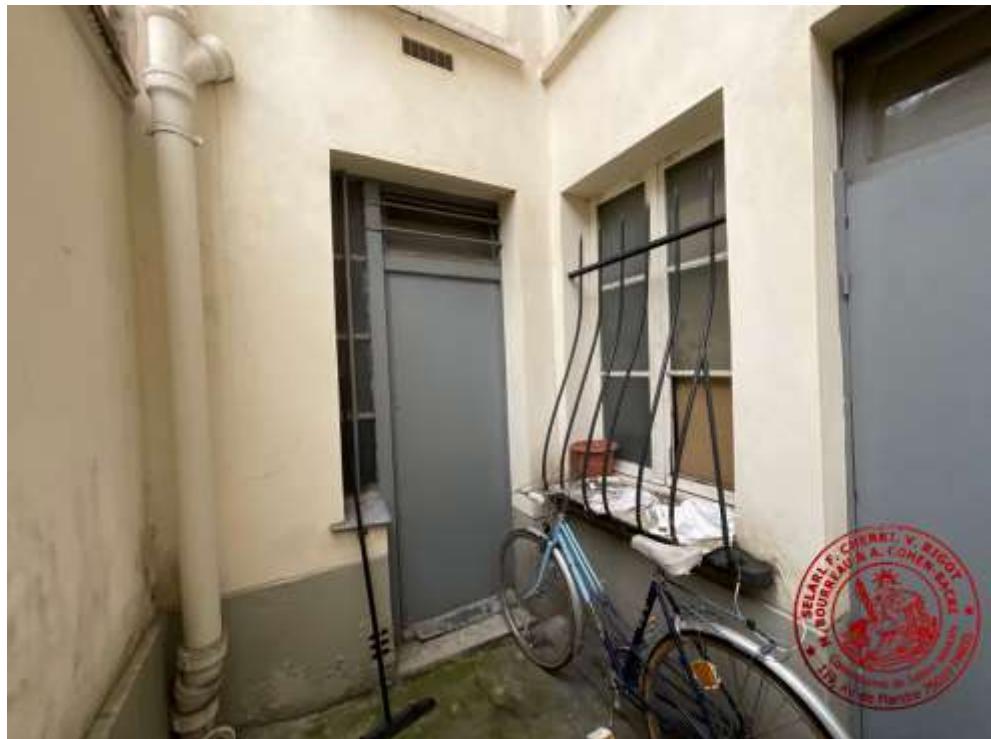
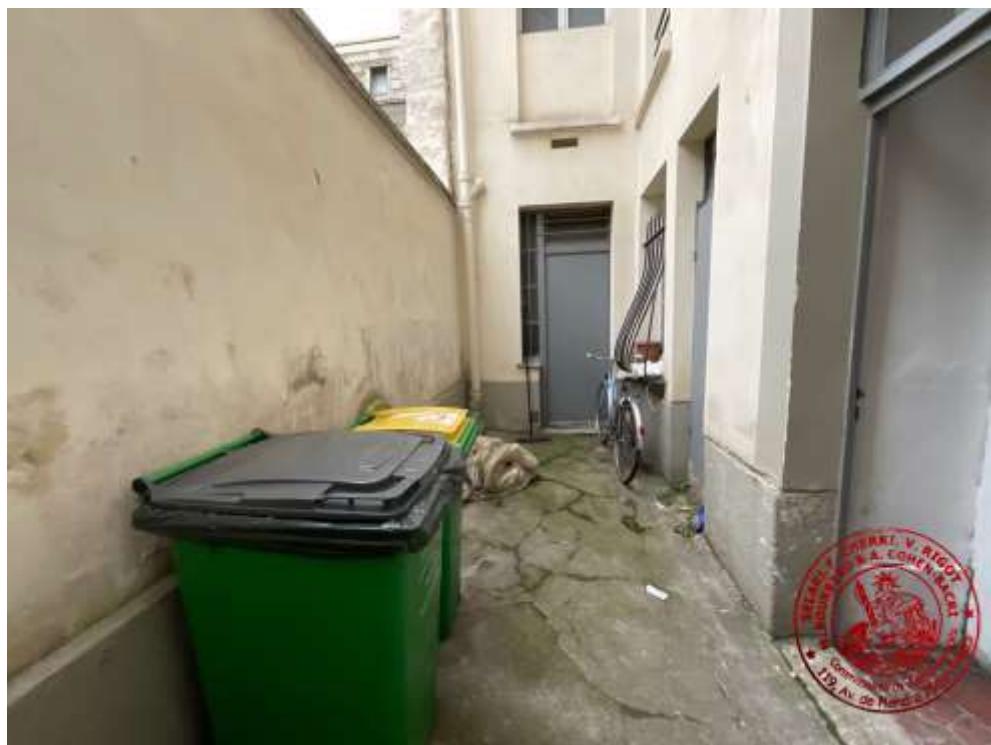
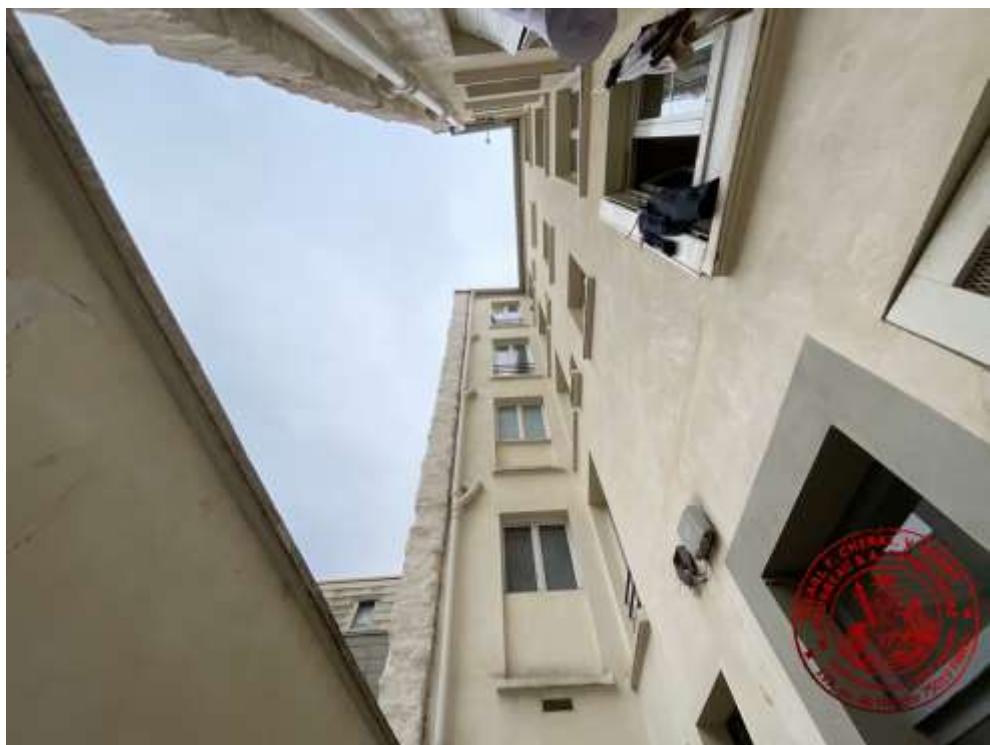
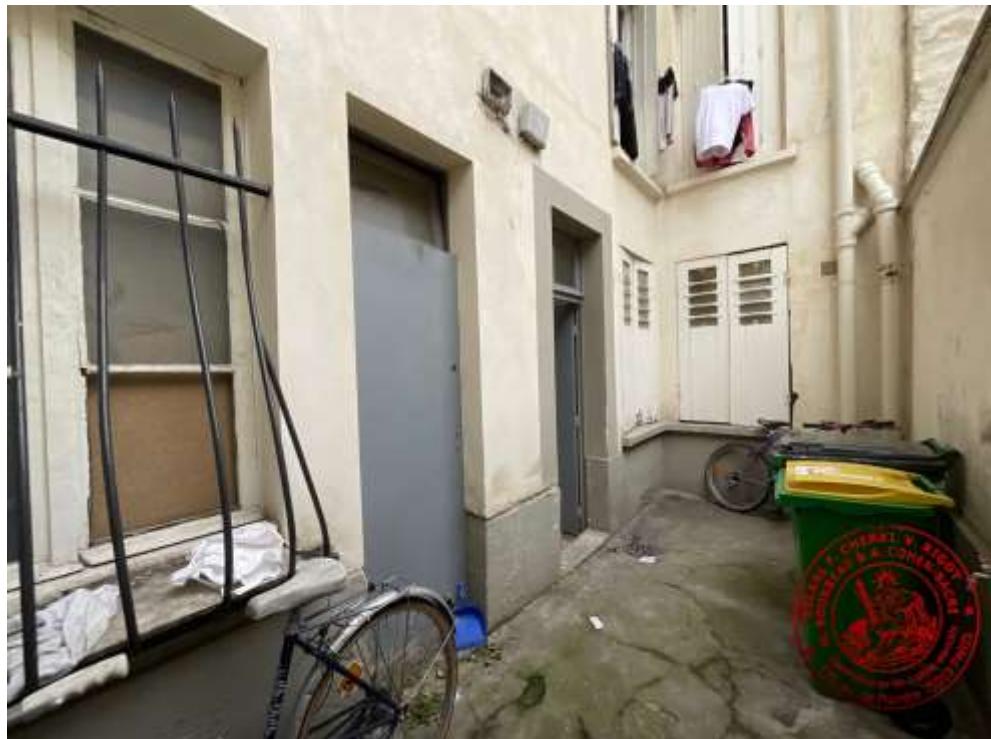
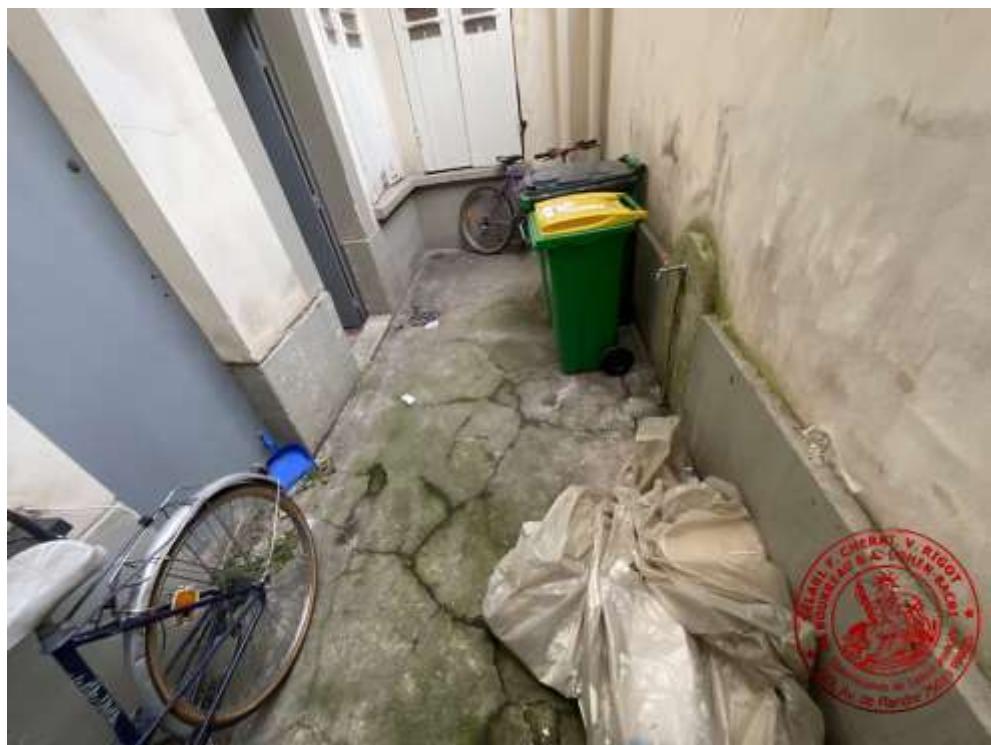
Le sol de cette cour présente des traces verdâtres.

Le revêtement du muret (face à l'accès de l'immeuble depuis la cour) comporte des traces d'humidité importantes, notamment en partie basse où je relève la présence de traces de mousse. Le revêtement est également écaillé.

La façade en pierre de l'immeuble (à droite et à gauche de l'accès à la cour) présente des éclats, chocs et manques au niveau des arêtes et plus précisément en partie basse.

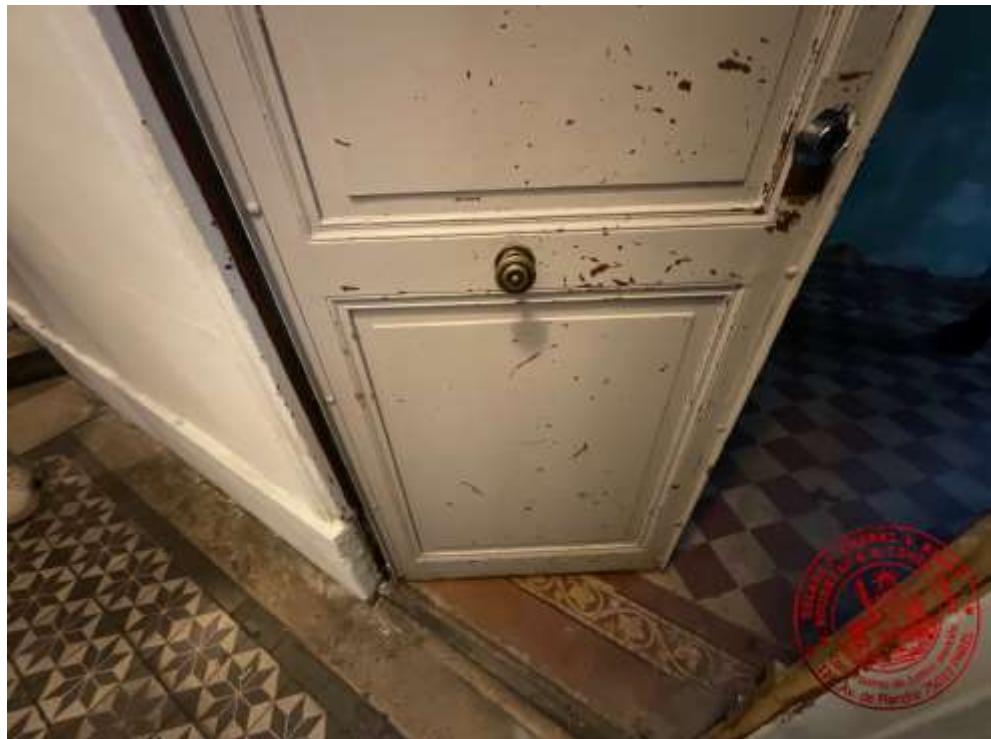
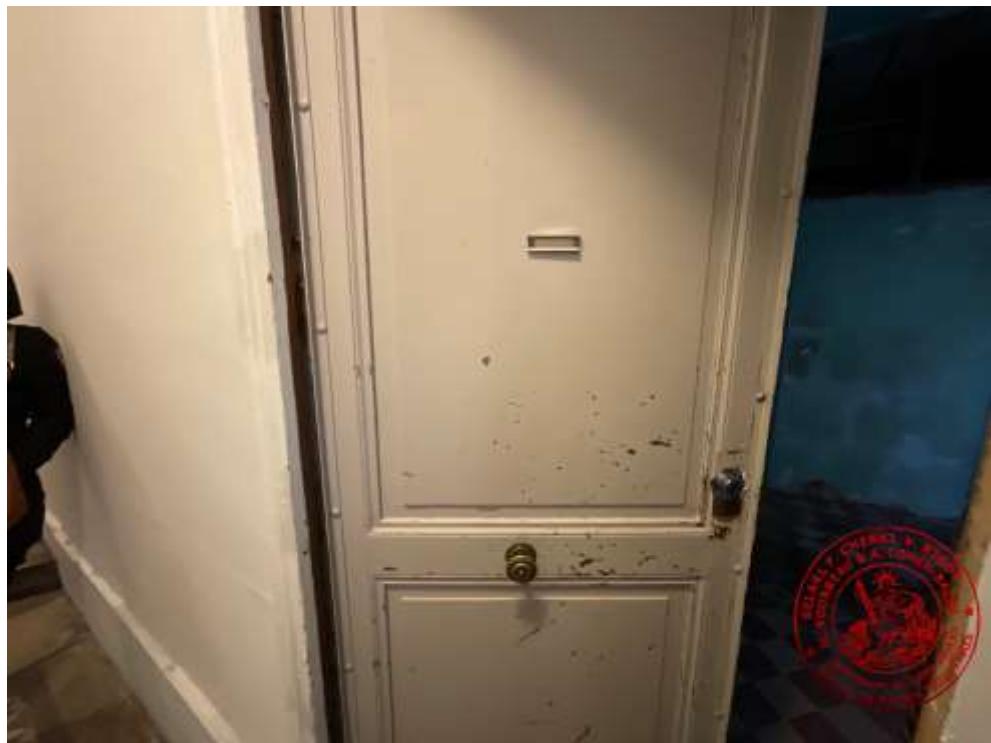
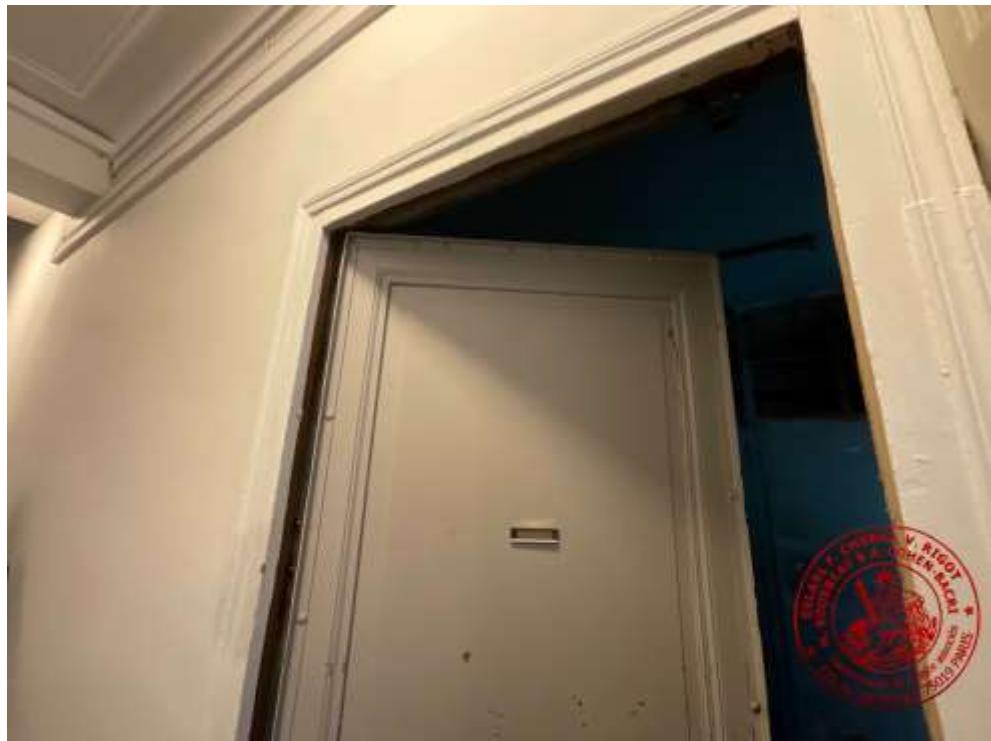
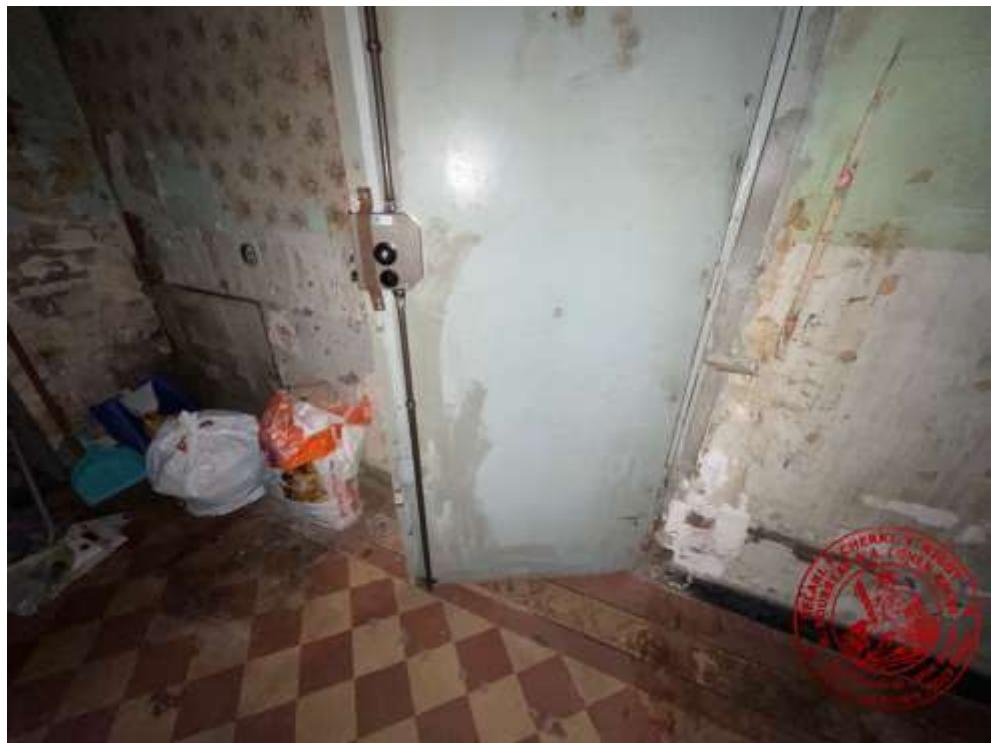
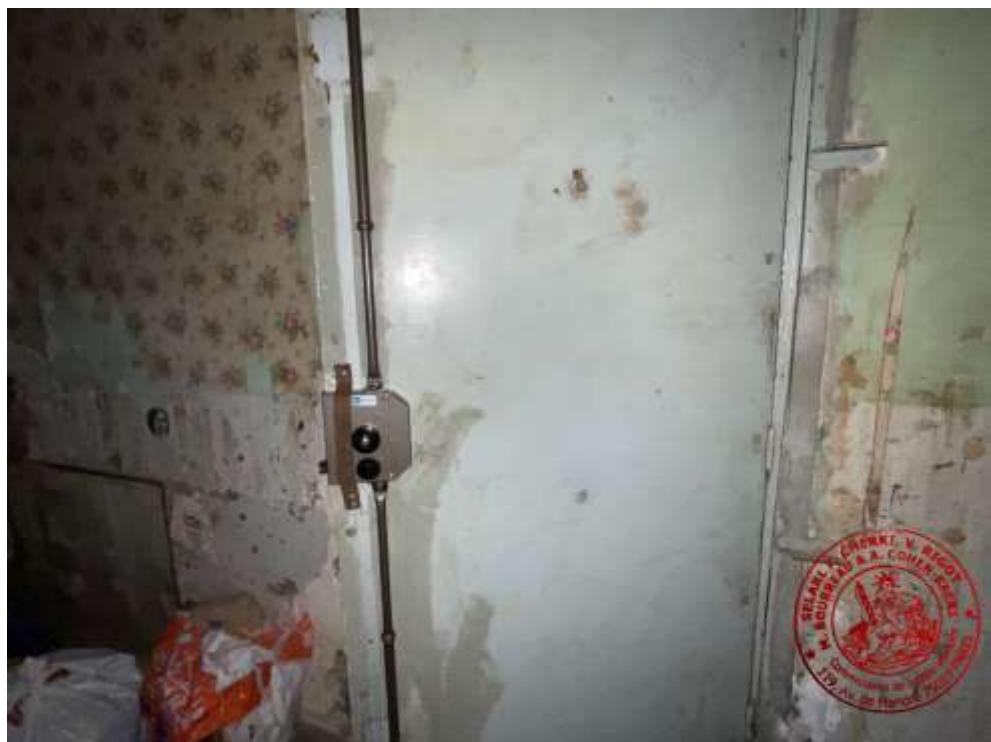
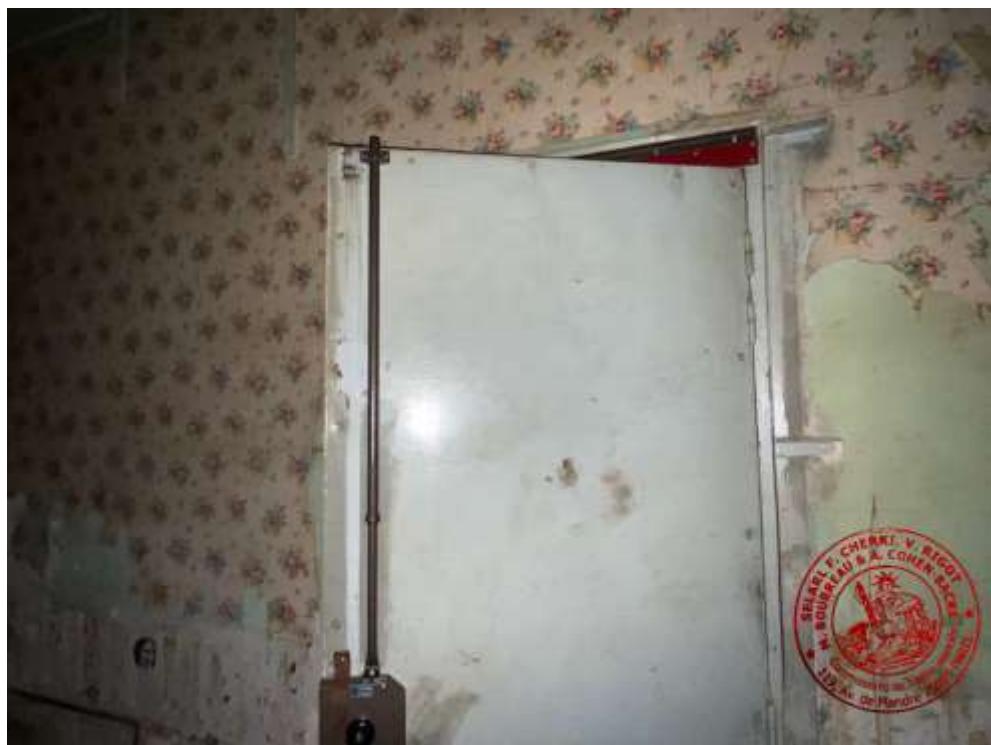
On accède à l'appartement par une porte métallique, simple battant, qui s'ouvre et se ferme correctement. La porte présente de nombreux impacts et des manques de peinture sur sa face extérieure. Des traces sont visibles sur la face intérieure de la porte.

Le sol est recouvert, pour partie, d'un carrelage hors d'usage. Plusieurs carreaux ne sont pas en place. Sur une partie, le sol est à l'état brut.

Le revêtement des murs est hors d'usage. Le papier peint est en partie arraché. De la moisissure est présente sur les murs.

Le plafond est revêtu d'une peinture hors d'usage.  
Plusieurs fissures sont visibles.

Dans cette pièce, une cloison en bois est partiellement montée. Derrière celle-ci, il existe un lavabo suspendu. En dessous du lavabo, une cale en bois maintient le lavabo.

A droite du lavabo, présence d'un WC, non fonctionnel.

A droite de ce WC, il existe une baignoire, non fonctionnelle.

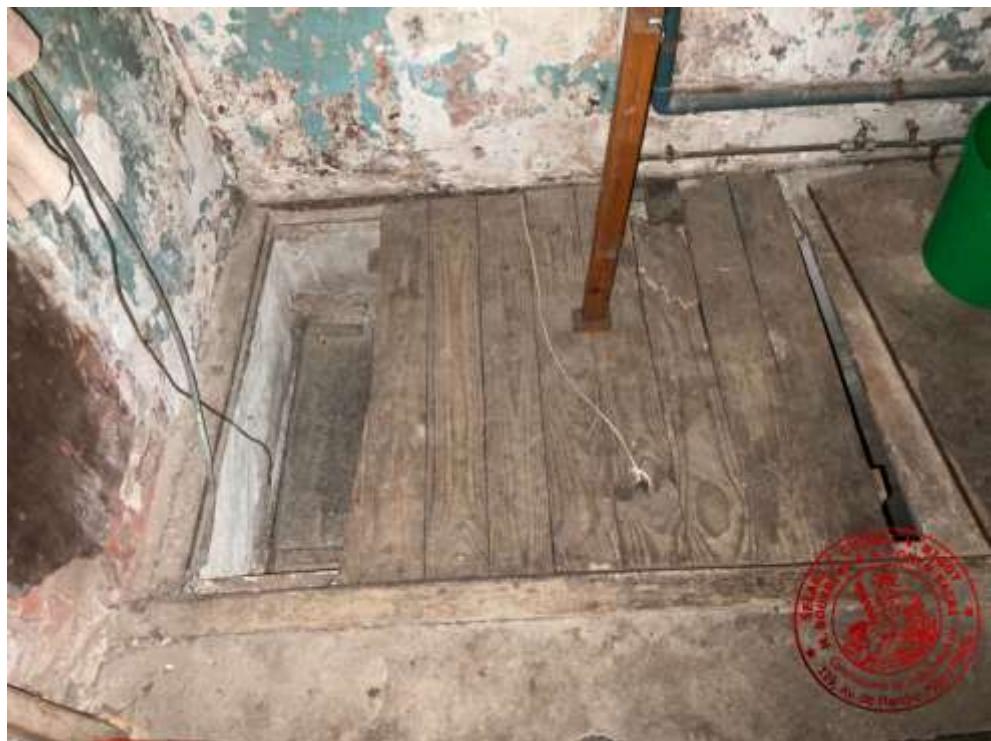
Dans cette zone, le sol est composé de planches de bois. Une ouverture est visible au sol. **Madame Ghislaine Julienne Eugénie NGUYEN née MERCADAL** m'indique qu'il s'agit de l'accès à sa cave. L'accès m'est impossible au risque de faire tomber le lavabo.

Photographie n°60. Accès à la cave depuis l'appartement

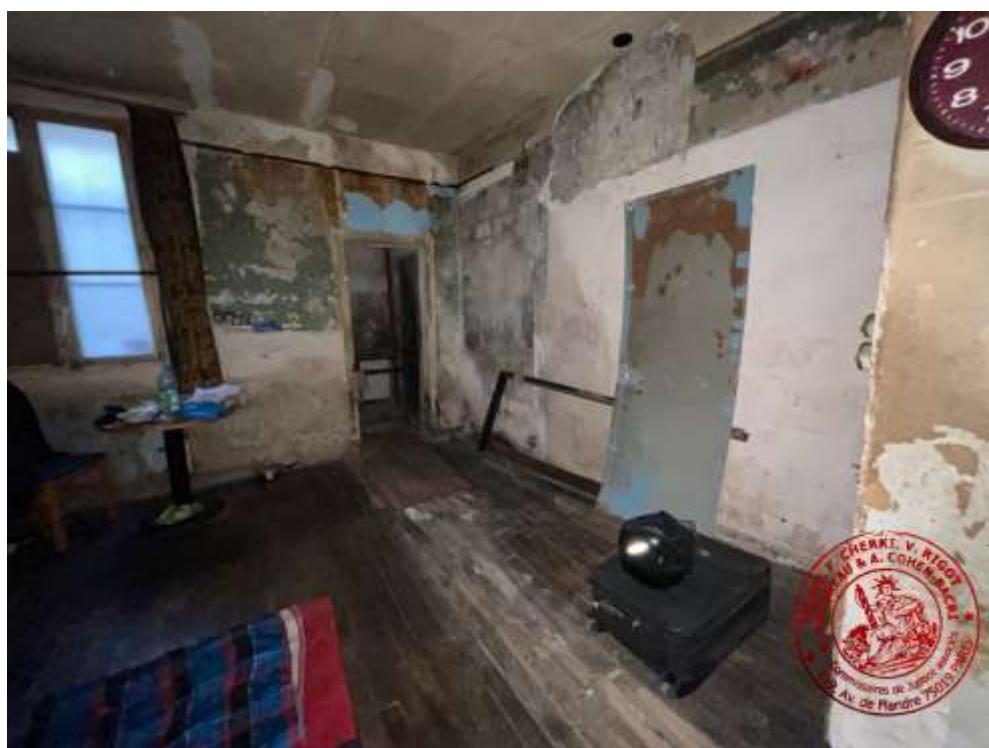
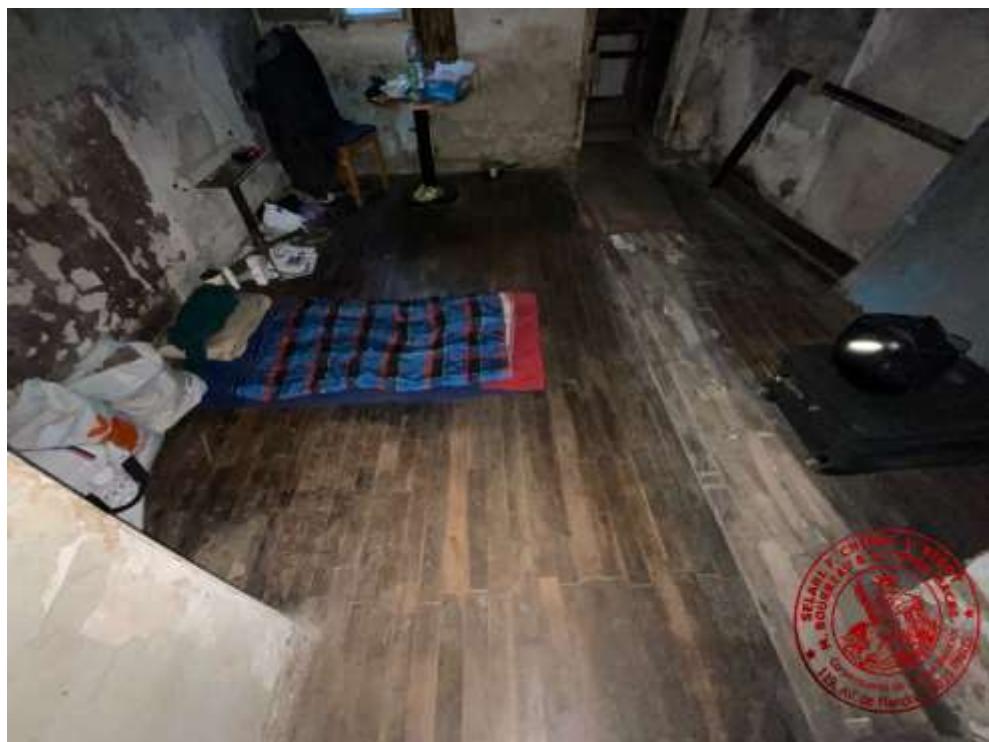
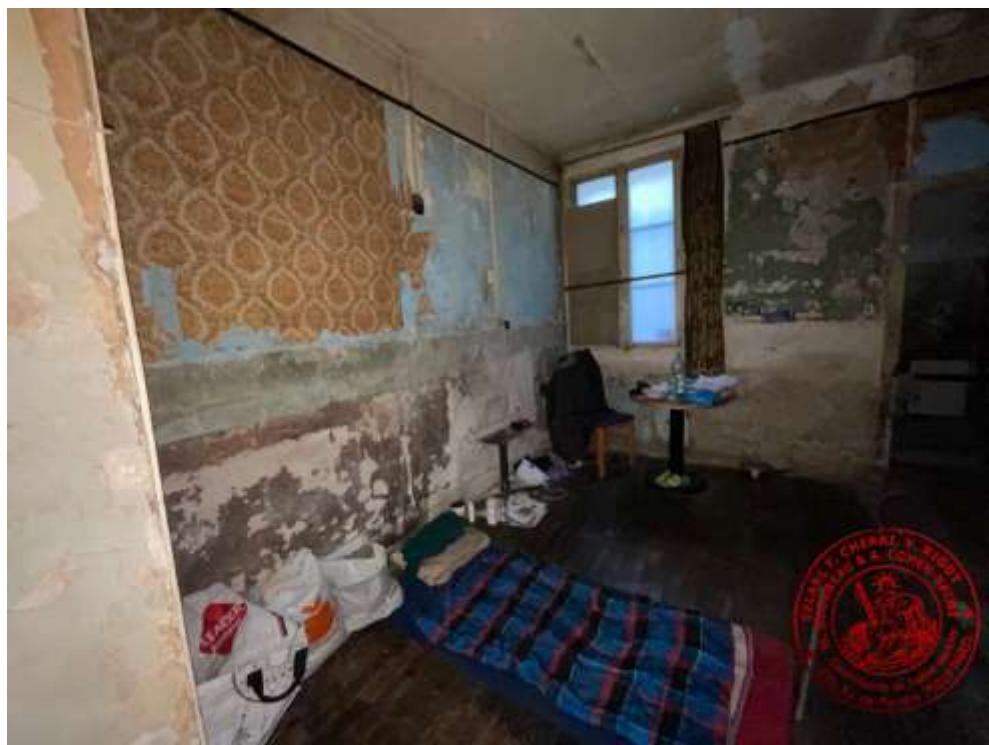
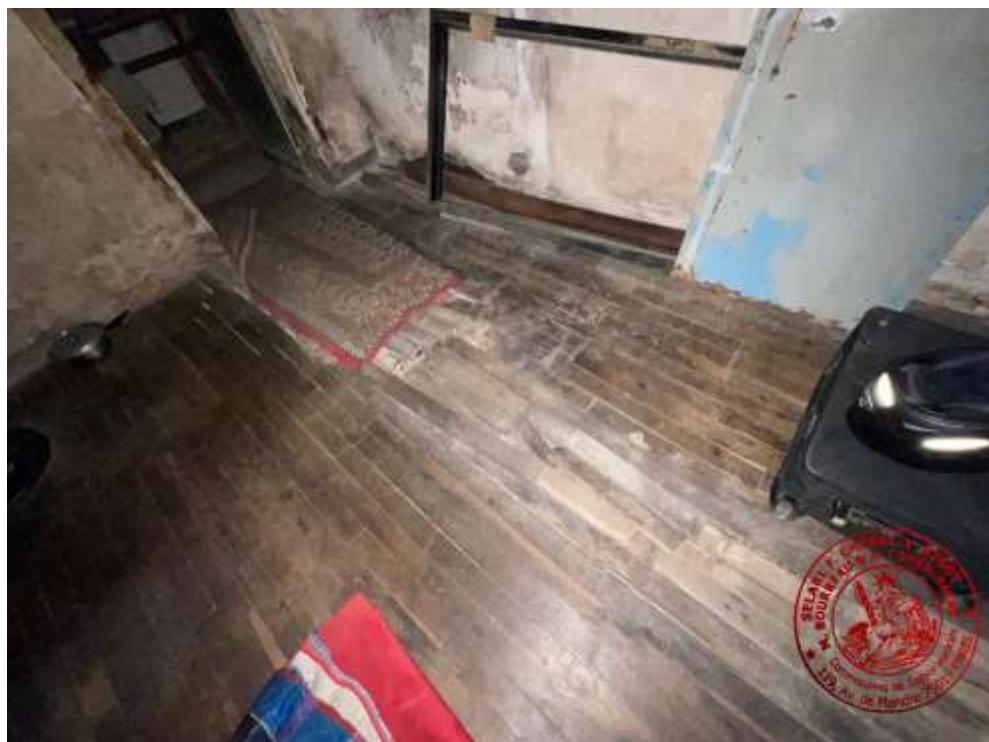
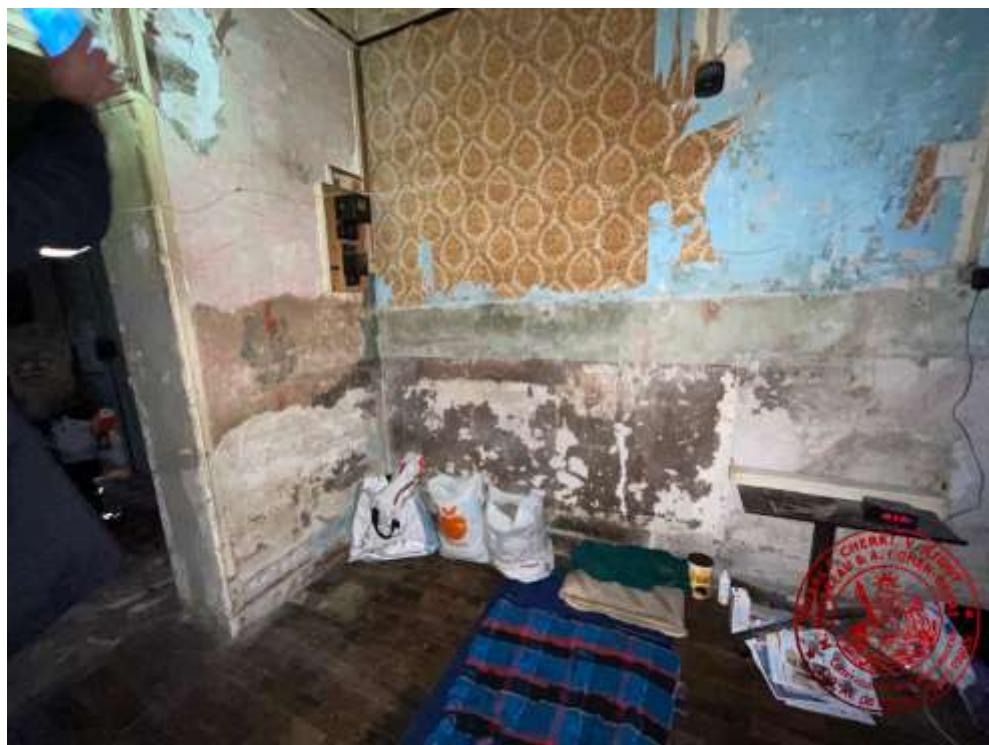
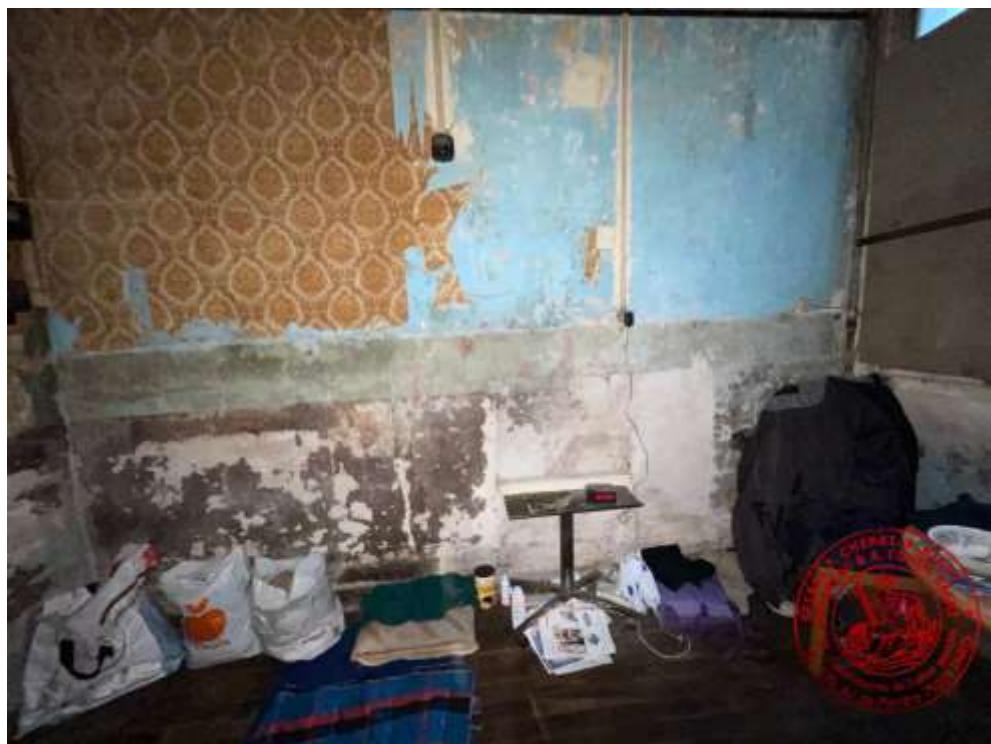
Le sol est revêtu de lames de parquet hors d'usage. Plusieurs lames ne sont pas en place notamment devant la cuisine.

Le revêtement des murs et du plafond est hors d'usage. Le tout est à l'état brut.

L'éclairage naturel est assuré au moyen d'une fenêtre à deux vantaux donnant sur la cour. La vitre du vantail gauche est recouverte d'une planche. Une barre est fixée sur la fenêtre de manière horizontale.

Les installations électriques sont précaires. Des fils électriques pendent sur le mur de droite en entrant dans la pièce.
