## **PROCÈS-VERBAL DESCRIPTIF**

**L'AN DEUX MILLE VINGT-TROIS ET LE VINGT-SEPT JANVIER  
DE 09H30 A 11H00**

Sur la commune de Paris 18me, 2 bis rue Buzelin, les biens et droits immobiliers cadastrés section DB n° 1 pour une contenance d'1 are 14 centiares.

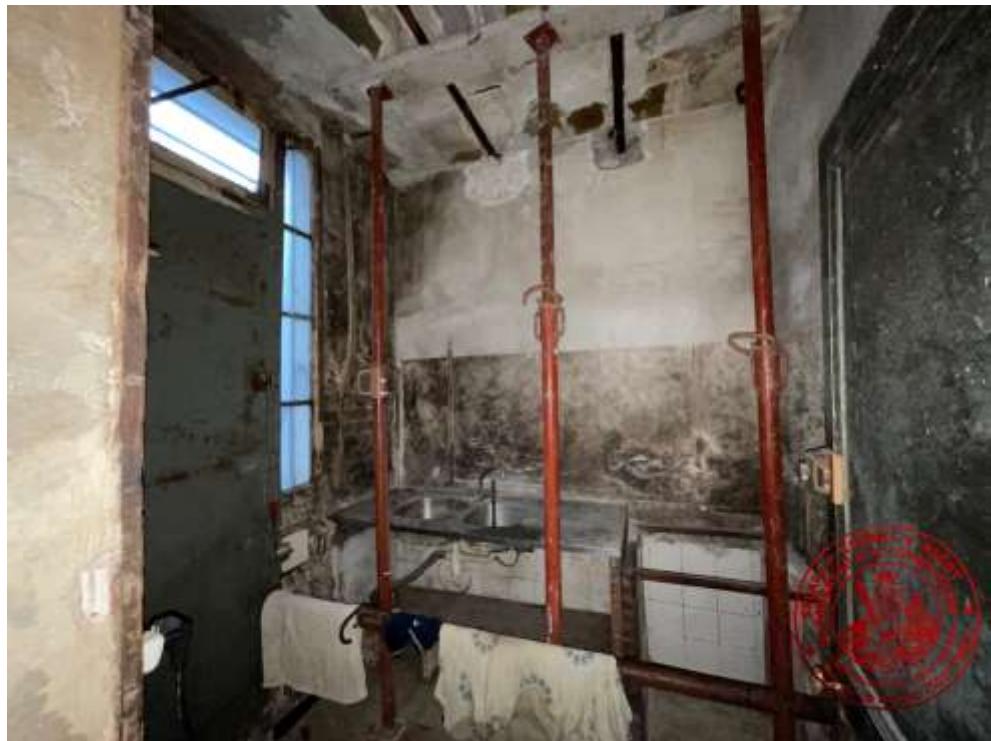
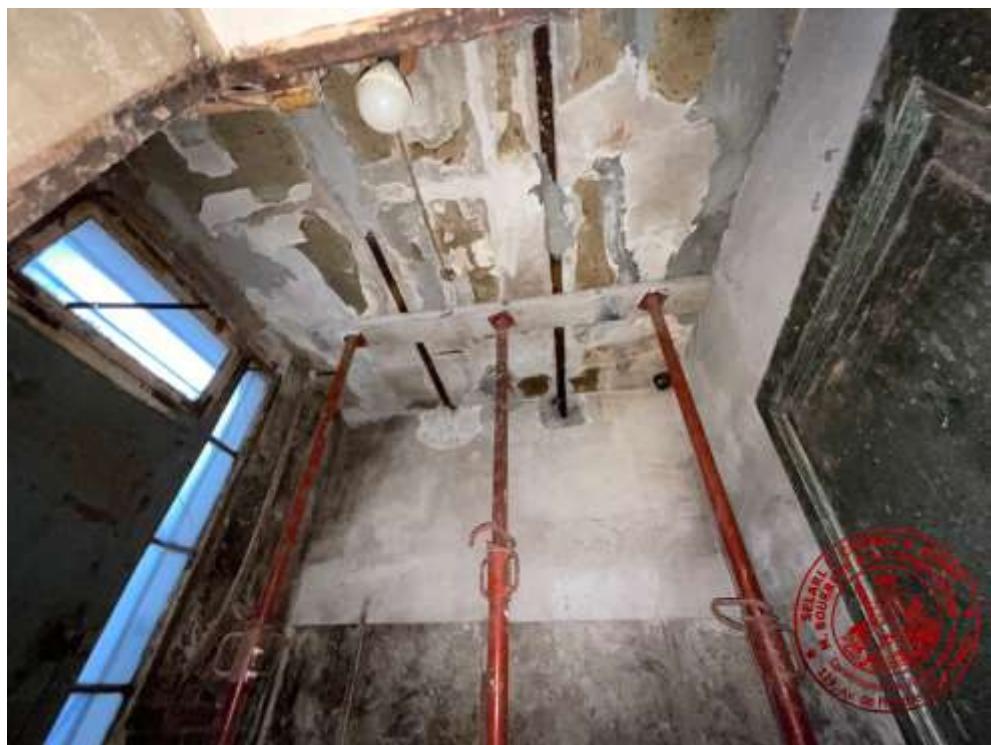
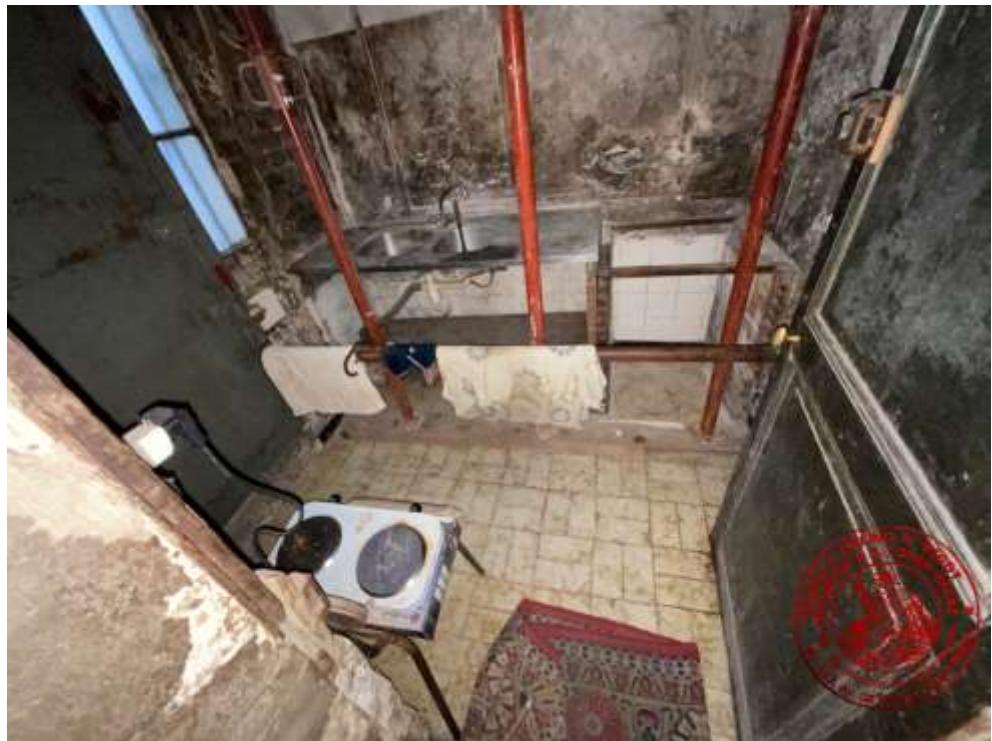
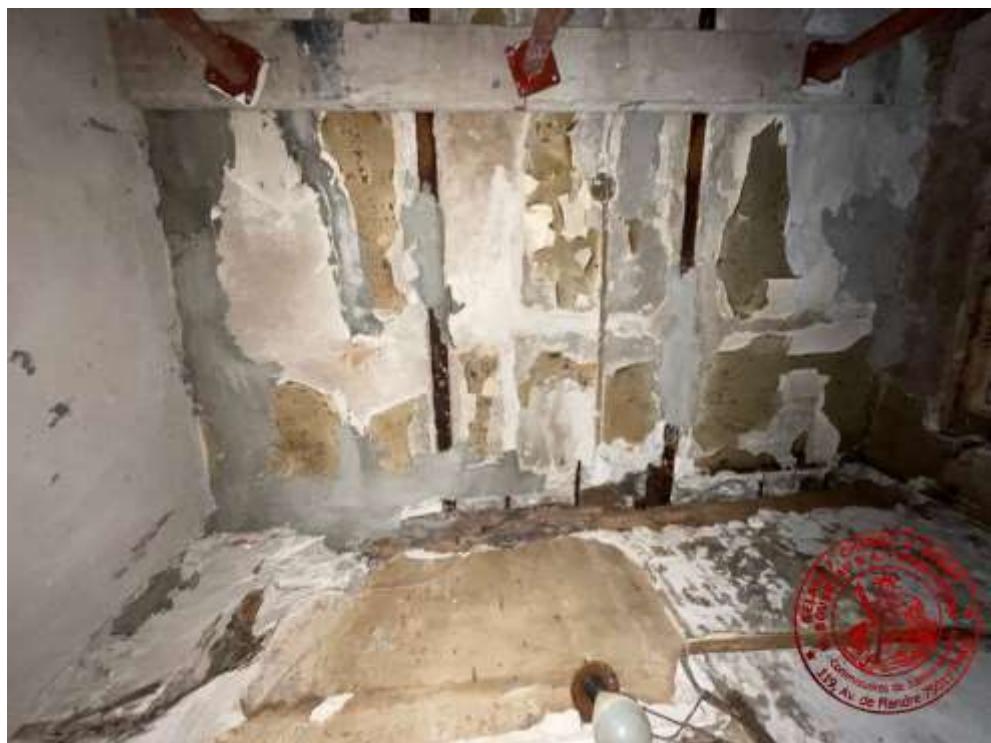
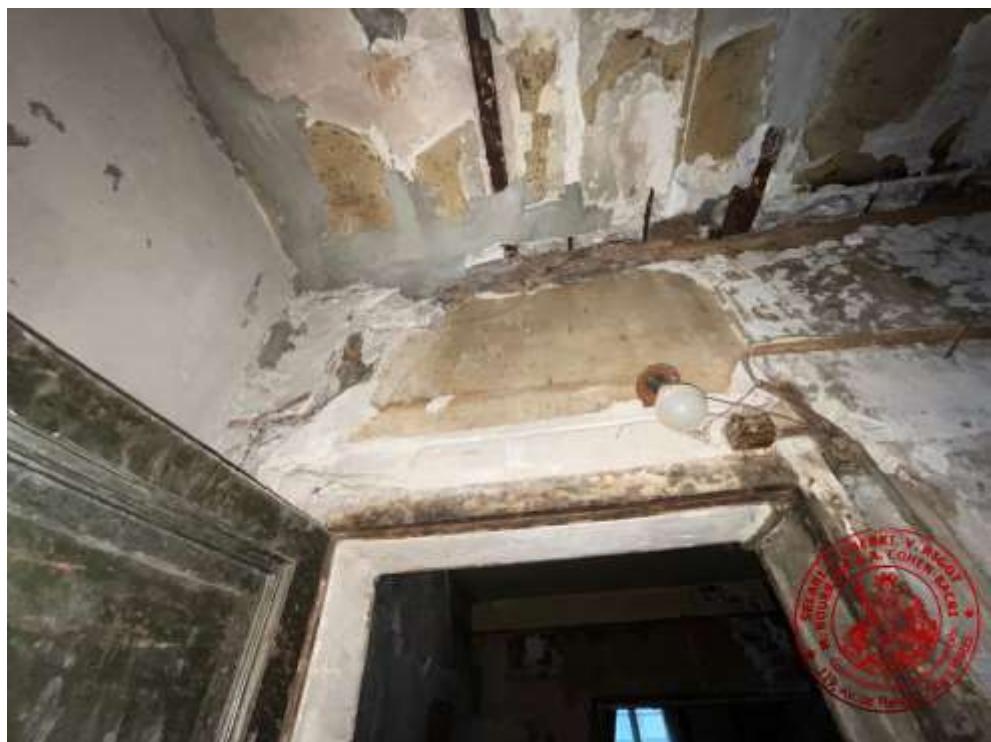
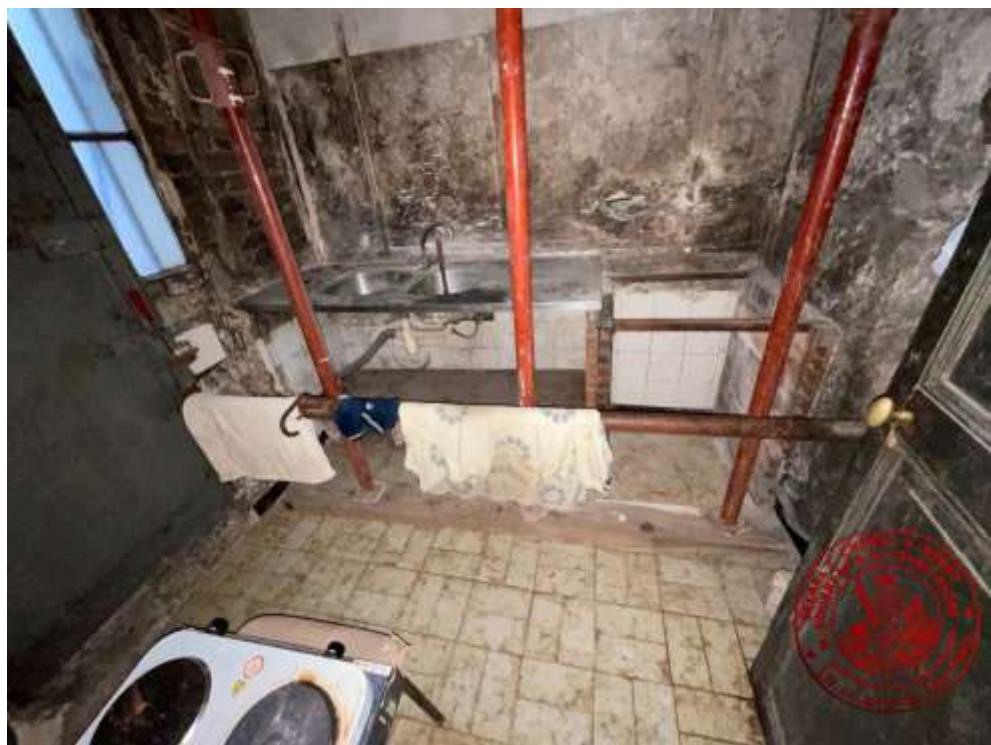
Le sol est recouvert d'un carrelage hors d'usage.

Les murs et le plafond sont à l'état brut. Présence de trois IPN.

Il existe une porte donnant sur la cour. La partie haute de la porte est vitrée. La vitre est intacte. A droite de la porte, je note la présence de quatre vitres dont deux sont fêlées.

Des trous sont visibles au plafond, notamment à l'entrée, laissant entrevoir l'étage supérieur.
