## **PROCES-VERBAL DE DESCRIPTION**

**L'AN DEUX MILLE VINGT TROIS  
ET LE QUINZE MAI**

Certifie m'être transporté ce jour à 15 heures 00 sis 35 Avenue du Président Kennedy 93110 ROSNY SOUS BOIS cadastré section G n° 99-100-101-102-103 au 2<sup>ème</sup> étage bâtiment B escalier B Porte droite escalier après avoir averti de ma visite ce jour par courrier recommandé avec accusé de réception et lettre simple en date du 04.05.2023 accompagné d'un employé de la Société RESAM DIAGNOSTIQUES, diagnostiqueur expert à MONTREUIL 93100, 95 Avenue du Président Wilson, d'un serrurier de la société CLEVOLUTION et de deux témoins requis par la loi Mr CRESTOU Sébastien et Melle MORIN Kelly.

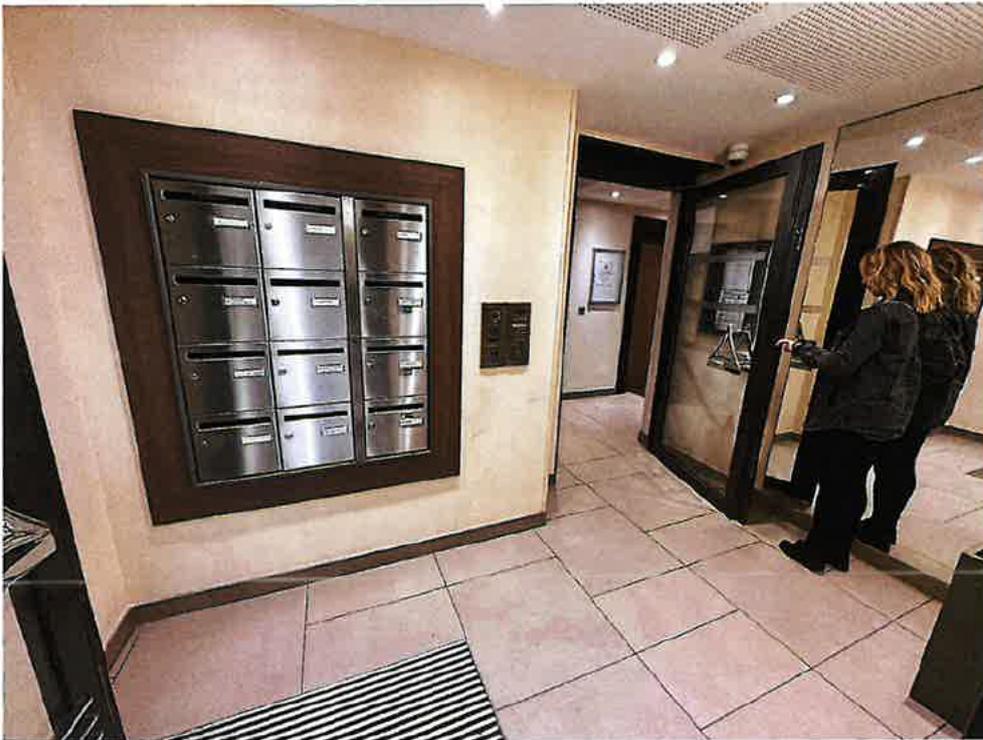
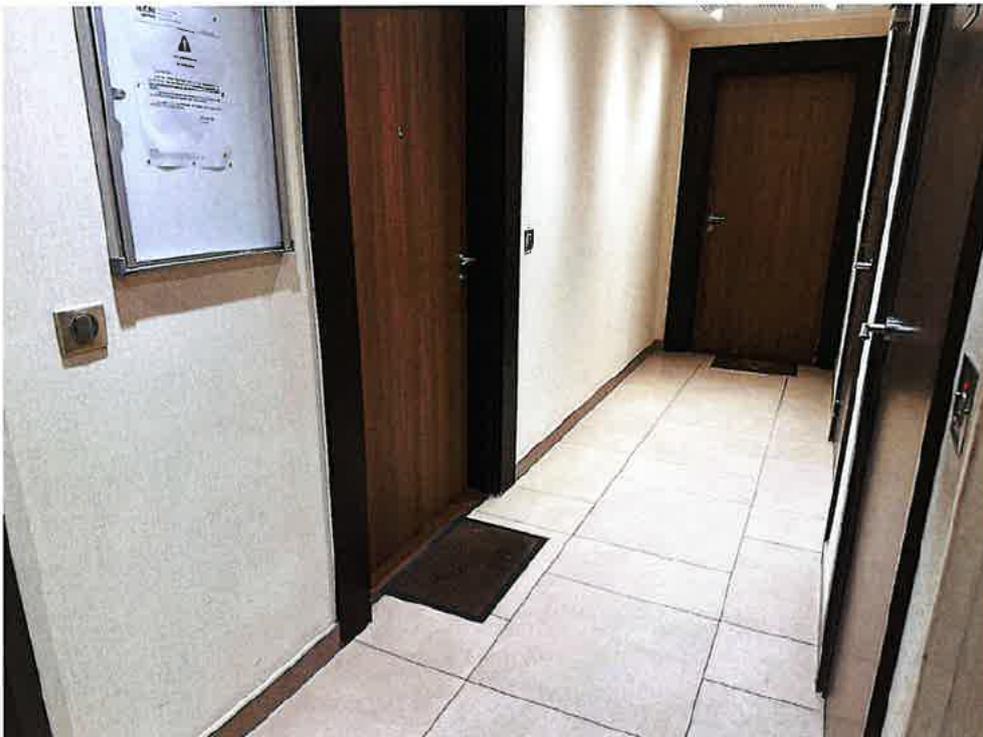
#### **Rez-de-chaussée :**

Sol : le sol est recouvert de carrelage en bon état.

Murs : les murs sont recouverts de papier peint avec espace miroir.

Plafond : le faux plafond phonique est recouvert de peinture en bon état avec spots encastrés.

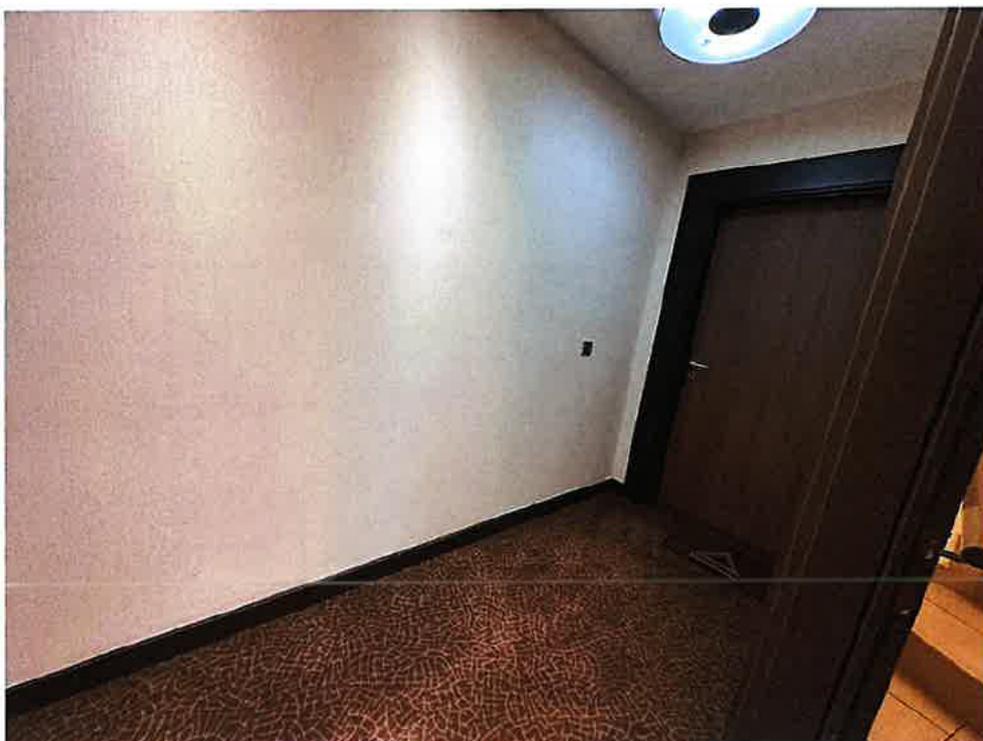
**Etage :**

Sol : le sol est recouvert de moquette en état d'usage.

Murs : les murs sont recouverts de papier peint en état d'usage.

Plafond : le plafond est recouvert de peinture en état d'usage.

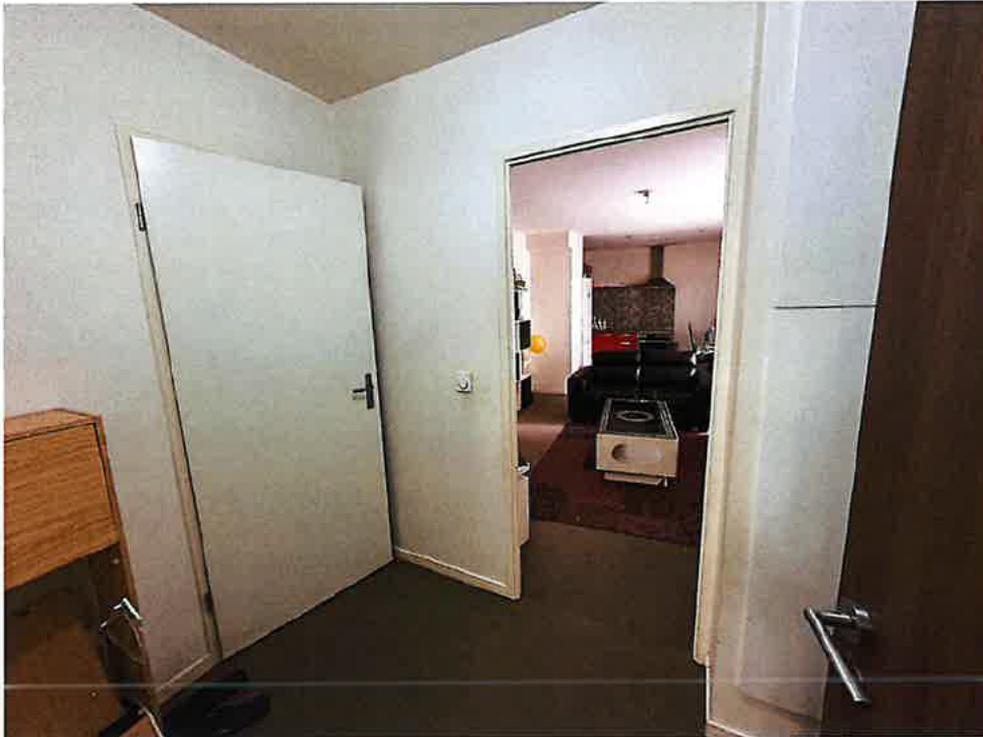
**PORTE D'ENTREE ET HALL :**

L'accès se réalise par une porte renforcée avec serrure 3 points en état d'usage.

Sol : le sol est recouvert de moquette sale.

Murs : les murs sont recouverts de peinture en état d'usage.

Présence d'un placard 2 portes coulissantes en PVC avec portes cassées.

Plafond : le plafond est recouvert de peinture en état d'usage.

Généralités : présence d'un visiophone en état d'usage.

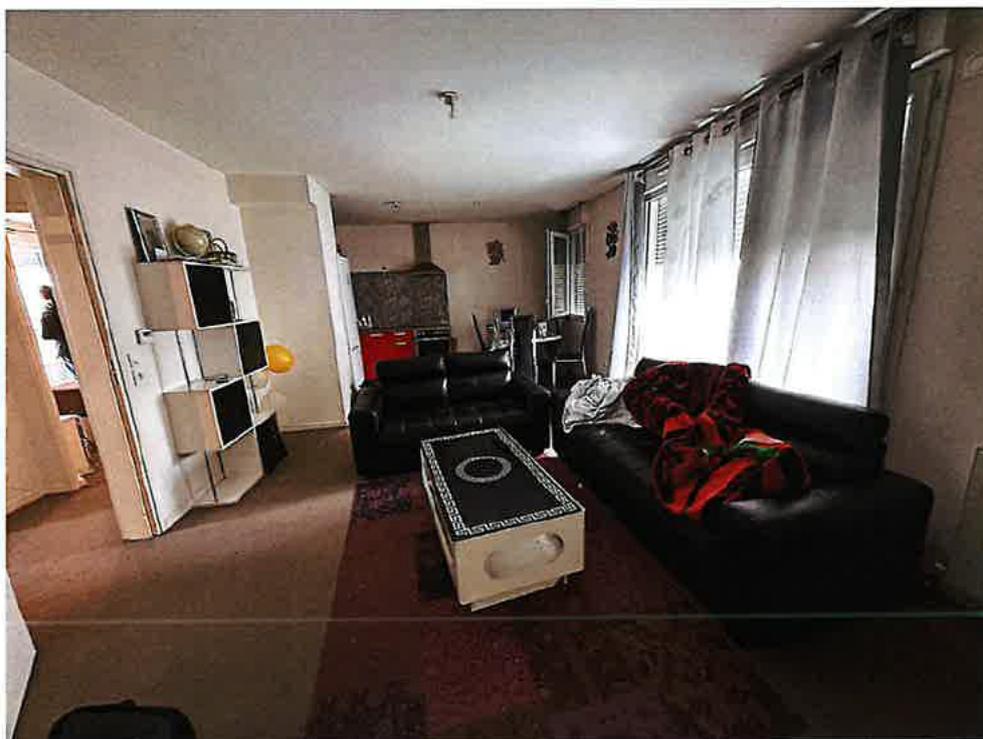
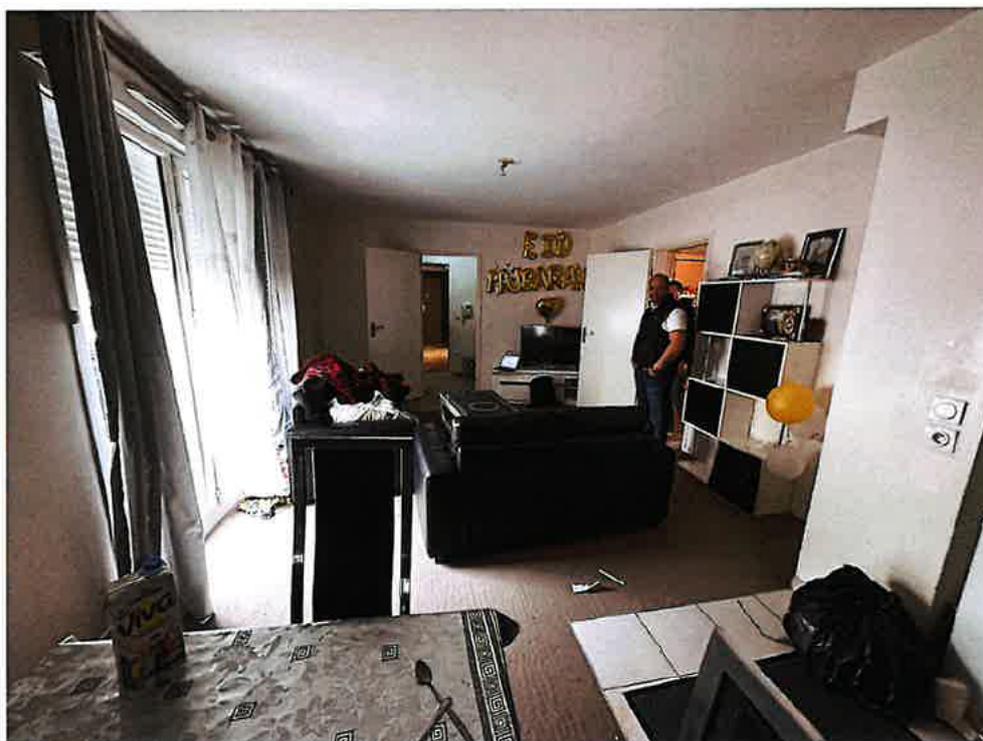
### SALON :

L'accès se réalise par une porte isoplane en bois en état d'usage.

Sol : le sol est recouvert de moquette usagée et sale.

Murs : les murs sont recouverts de peinture en état d'usage.

Plafond : le plafond est recouvert de peinture en état d'usage.

Fenêtre : présence d'une porte-fenêtre double vantaux ouvrante double vitrage en PVC en état d'usage avec en continuité une porte-fenêtre fixe en PVC double vitrage en état d'usage, l'ensemble avec volets roulants mécaniques en PVC en état d'usage donnant accès à un balcon.

Présence d'une fenêtre double vantaux ouvrante double vitrage en PVC en état d'usage avec volets roulants mécaniques en PVC en état d'usage.

Généralités : présence de deux radiateurs en état d'usage.

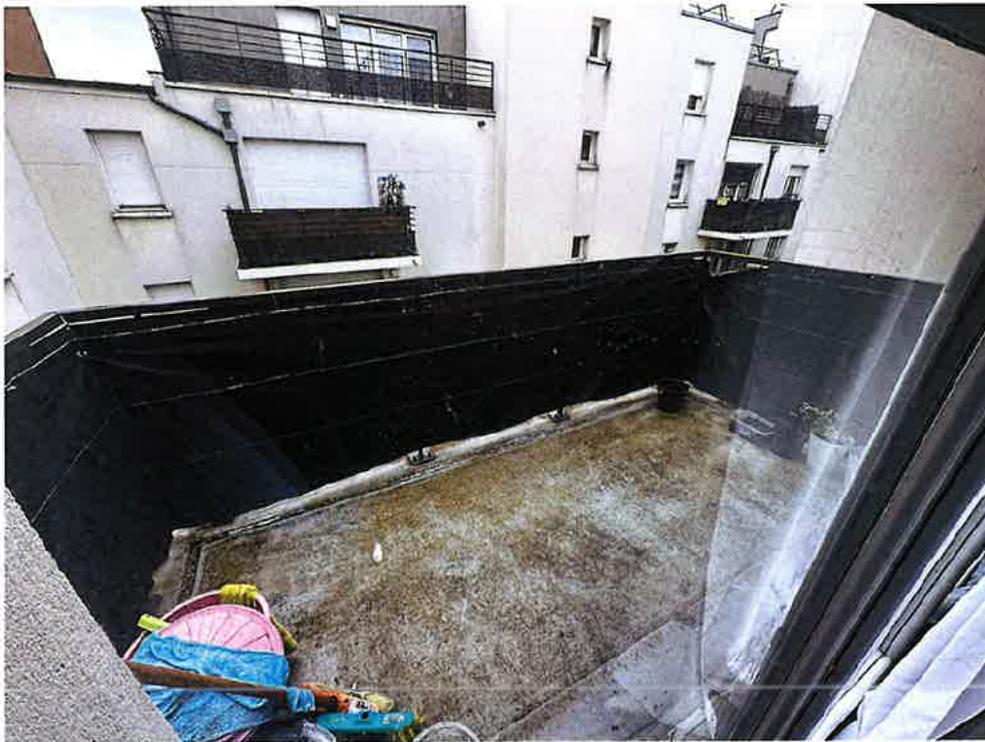
**BALCON :**

Le sol est en béton brut en état d'usage avec garde-corps métallique ajouré en état d'usage.

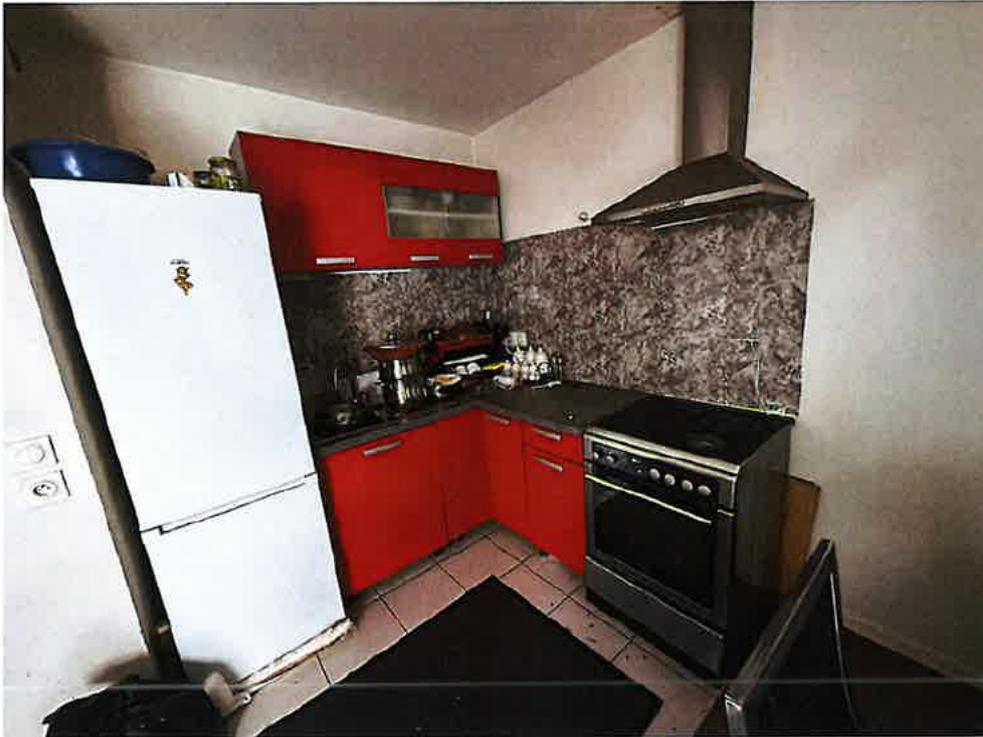
### **COIN CUISINE OUVERTE :**

La cuisine ouverte sur le salon est équipée de meubles bas et hauts en bois en état d'usage avec évier en inox un bac et hotte aspirante.

La crédence est recouverte de plaques décoratives en état d'usage.

Sol : le sol est recouvert de carrelage en état d'usage.

Murs : les murs sont recouverts de peinture en état d'usage.

Plafond : le plafond est recouvert de peinture en état d'usage.

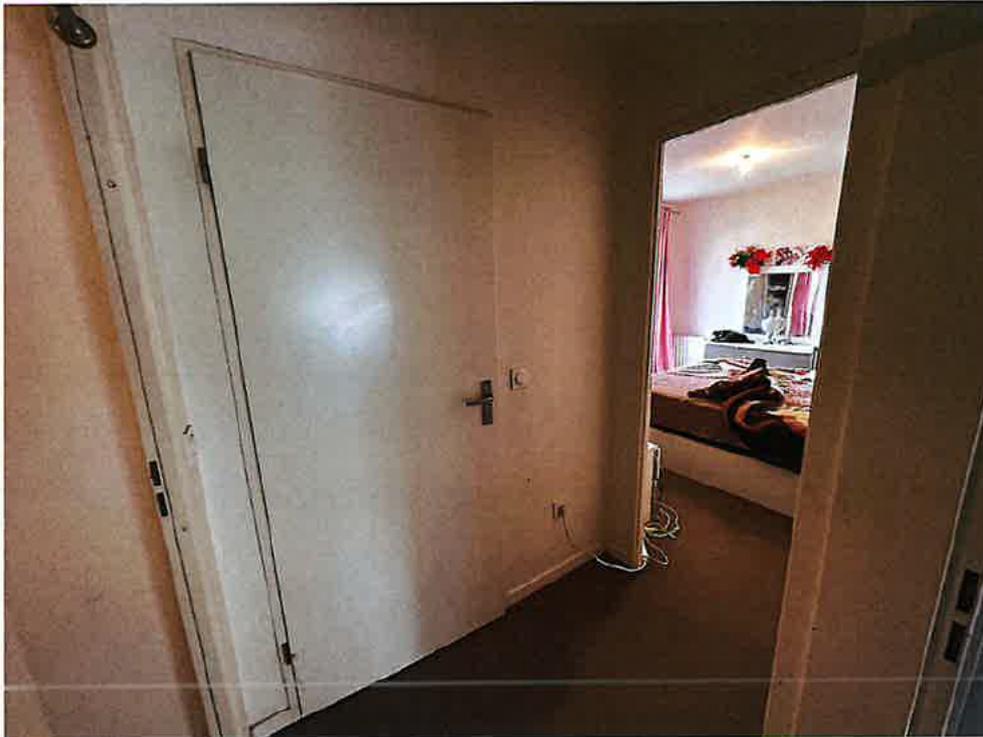
**PARTIE NUIT : PETIT HALL :**

L'accès se réalise par une porte isoplane en état d'usage.

Sol : le sol st recouvert de moquette usagée et sale.

Murs : les murs sont recouverts de peinture en état d'usage.

Plafond : le plafond est recouvert de peinture en état d'usage.

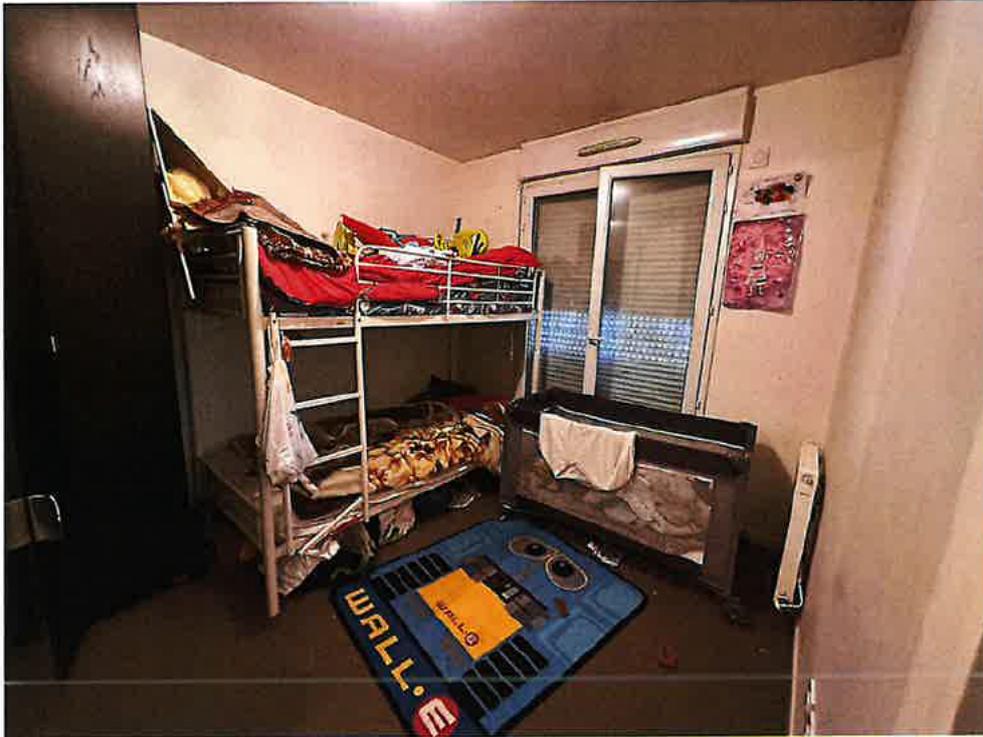
### **CHAMBRE N°1 :**

L'accès se réalise par une porte isoplane en bois en état d'usage.

Sol : le sol est recouvert de moquette usagée et sale.

Murs : les murs sont recouverts de peinture en état d'usage.

Plafond : le plafond est recouvert de peinture en état d'usage.

Fenêtre : présence d'une porte-fenêtre double vantaux ouvrante double vitrage en PVC en état d'usage avec volets roulants mécaniques en PVC en état d'usage et garde-corps métallique en état d'usage.

Généralités : présence d'un radiateur en état d'usage.

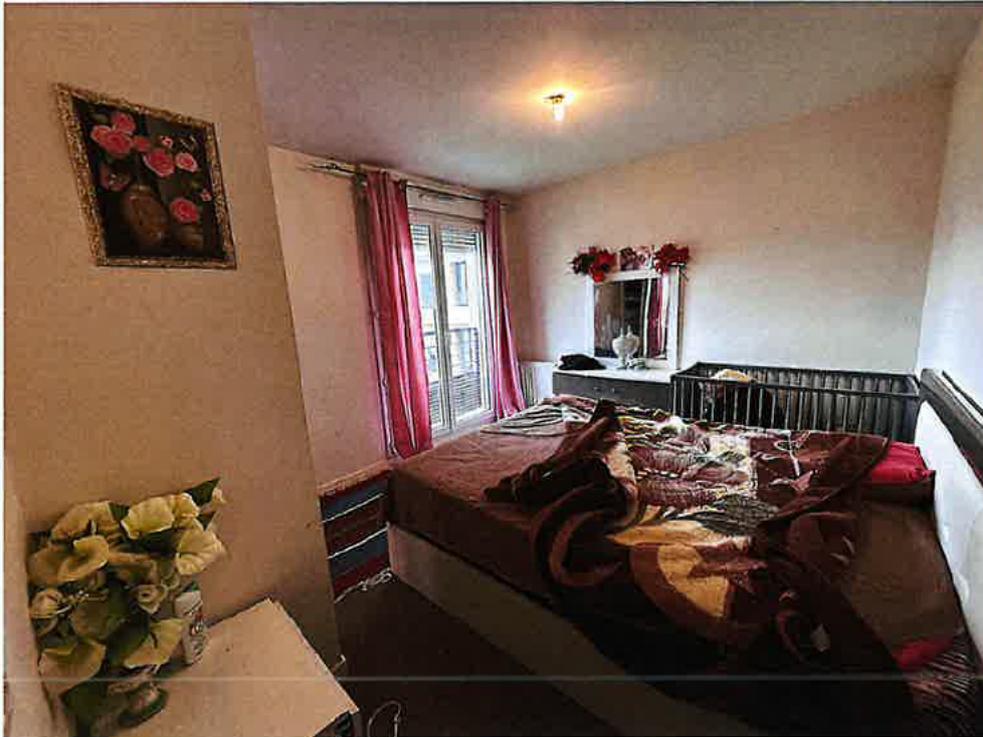
### CHAMBRE N°2 :

L'accès se réalise par une porte isoplane en bois en état d'usage.

Sol : le sol est recouvert de moquette usagée et sale.

Murs : les murs sont recouverts de peinture en état d'usage.  
Présence d'un placard deux portes coulissantes en état d'usage.

Plafond : le plafond est recouvert de peinture en état d'usage.

Fenêtre : présence d'une porte-fenêtre double vantaux ouvrante double vitrage en PVC en état d'usage avec volets roulants mécaniques en PVC en état d'usage et garde-corps métallique en état d'usage.

Généralités : présence d'un radiateur en état d'usage.

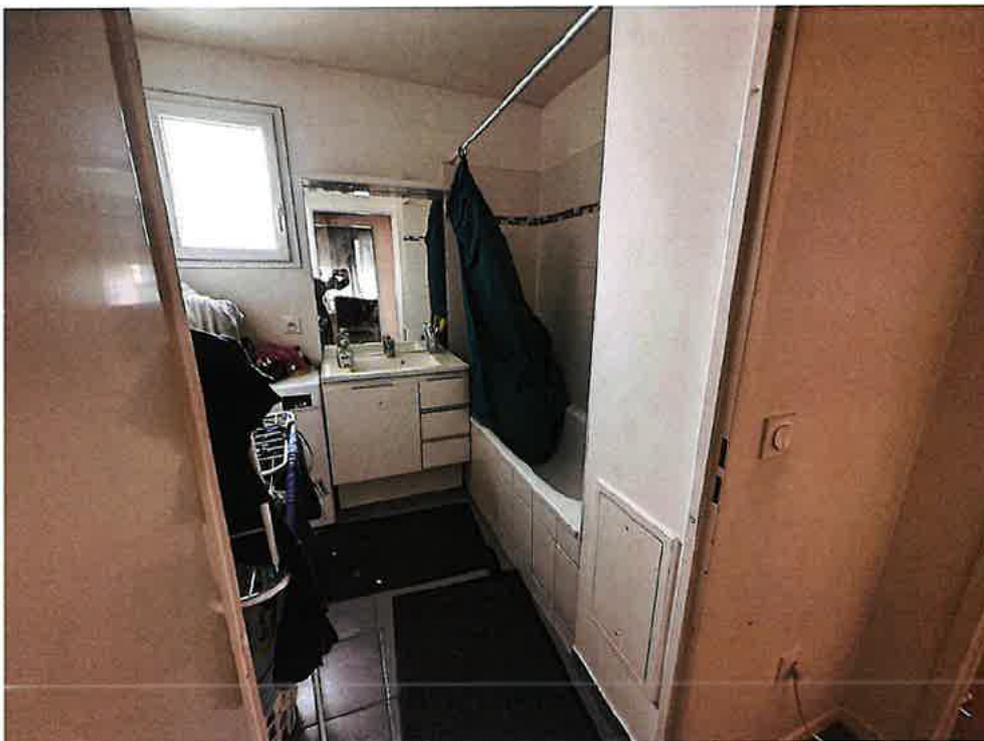
### **SALLE DE BAINS :**

L'accès se réalise par une porte isoplane en bois en état d'usage.  
La pièce est aveugle.

Sol : le sol est recouvert de carrelage en état d'usage.

Murs : les murs sont recouverts de peinture en état d'usage et de carrelage en état d'usage aux droits de la baignoire.

Plafond : le plafond est recouvert de peinture en mauvais état d'usage avec présence de moisissure.

Généralités : présence d'une baignoire en état d'usage, d'un meuble de salle de bains avec une vasque avec miroir et bandeau lumineux en état d'usage.
