**PROCES-VERBAL DESCRIPTIF**

Me suis rendu ce jour, sur les parcelles cadastrées commune de SISTERON (Alpes de Aude Provence) Section F n°1309 26 Chemin de l'Adrech – Quartier le Thor

Je constate qu'il s'agit d'une maison d'habitation constituée au rez-de-chaussée d'un grand espace salon cuisine ainsi qu'un espace de rangement et à l'étage, quatre chambres dont une suite parentale ainsi qu'une salle de bains.

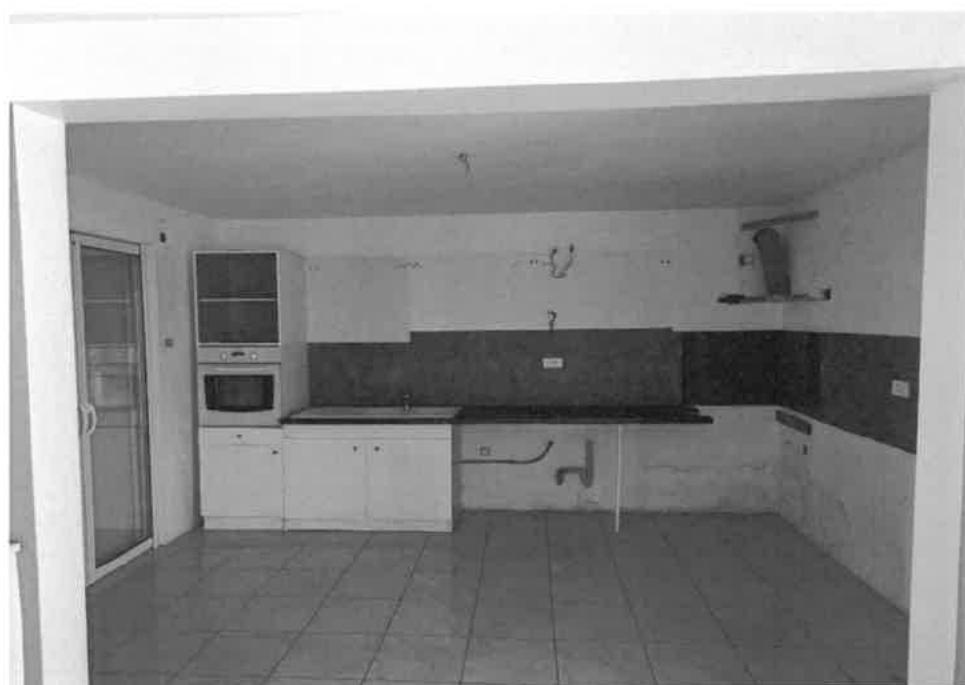
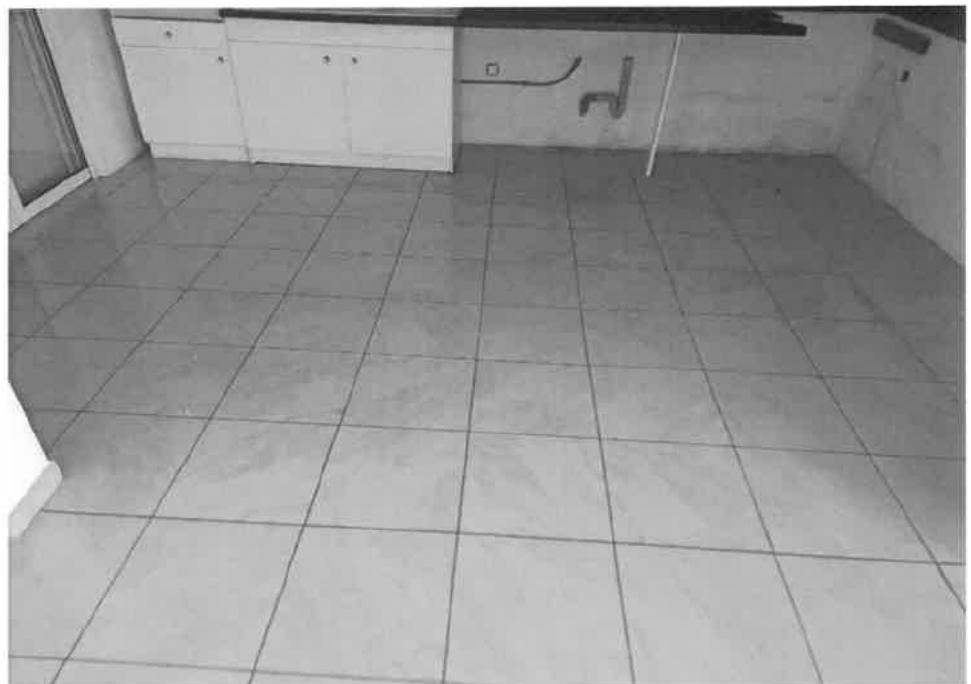
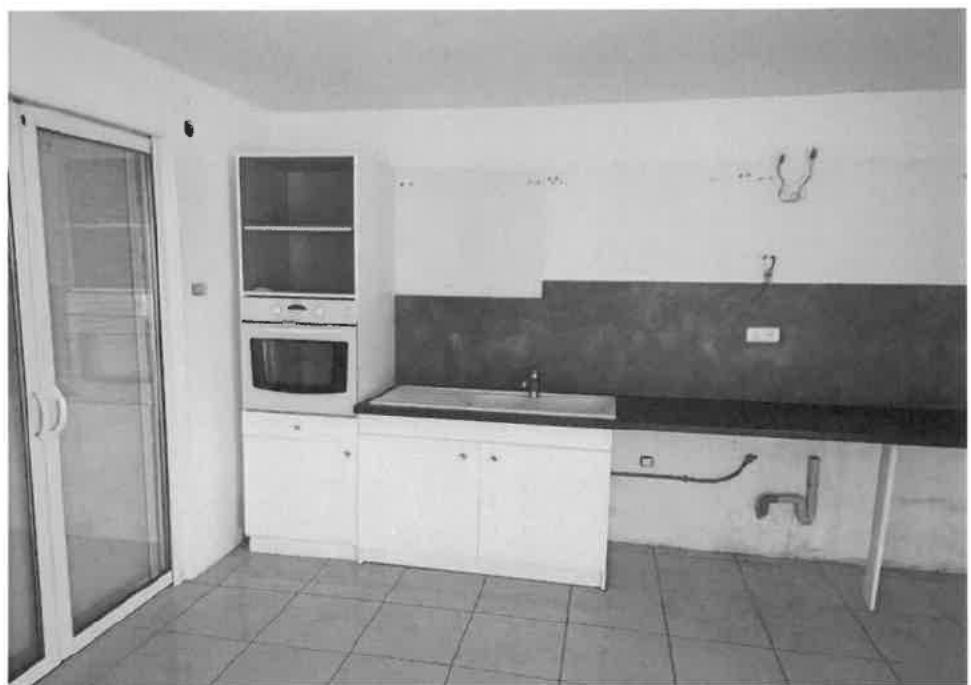
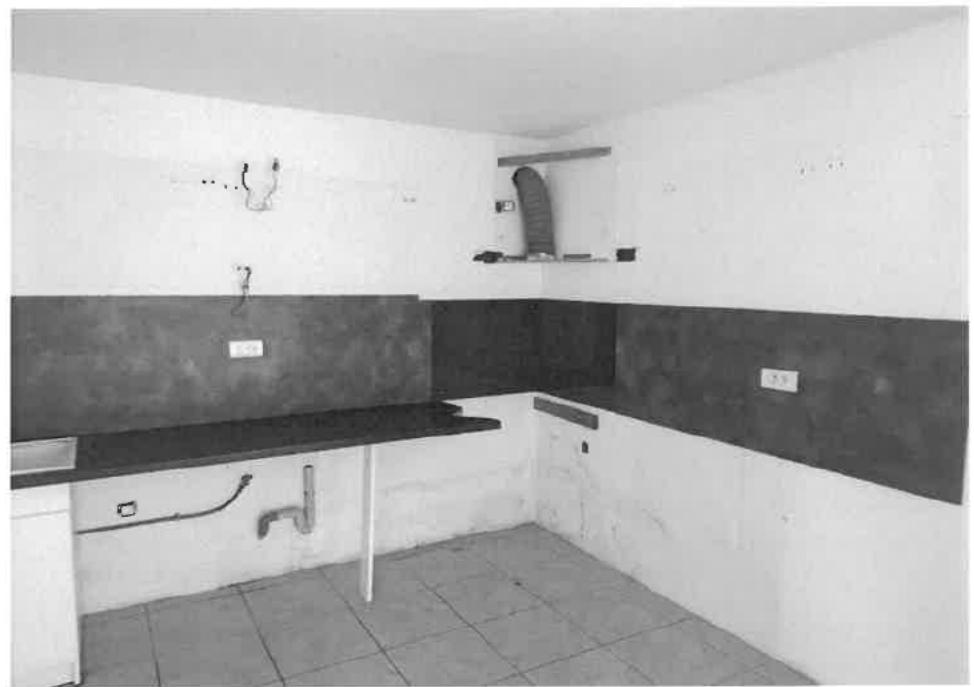
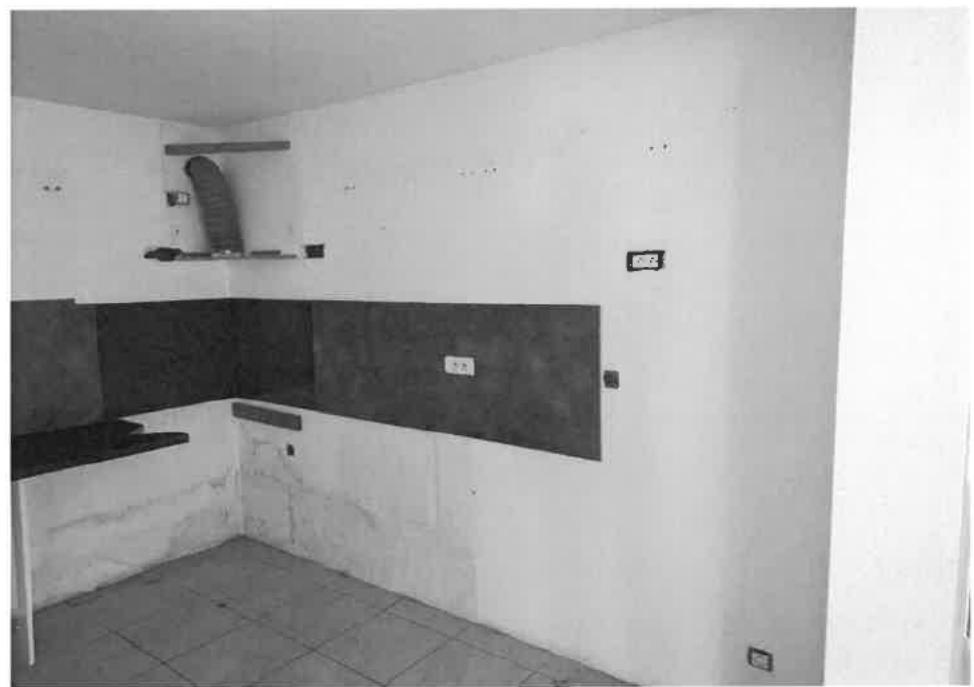
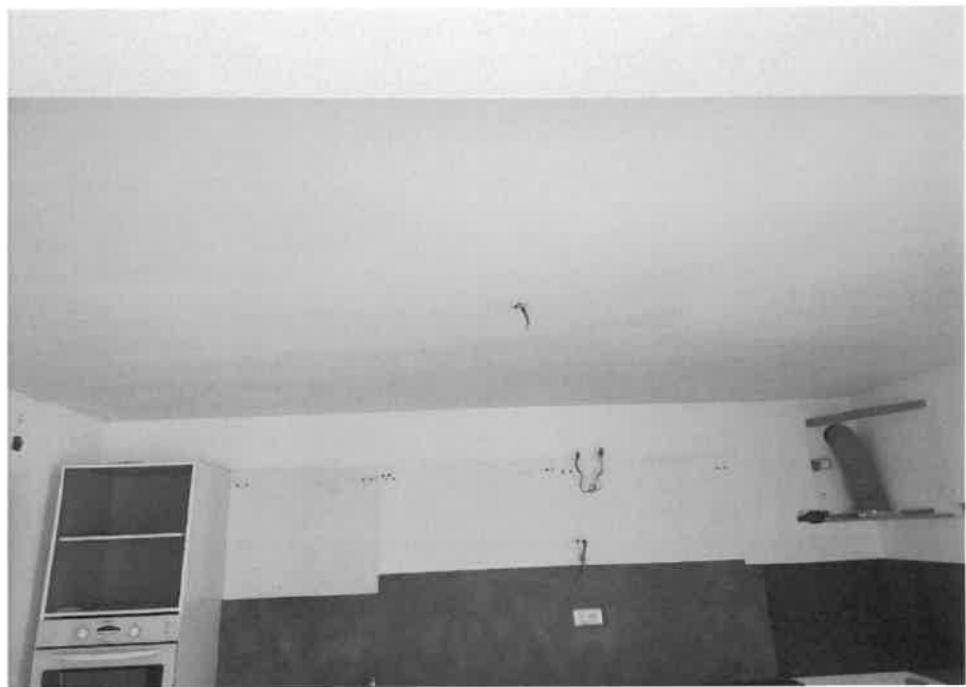
## CUISINE OUVERTE

Je constate que les murs sont peints en blanc. Ils présentent de nombreuses traces car les meubles de cuisine ont été démontés.

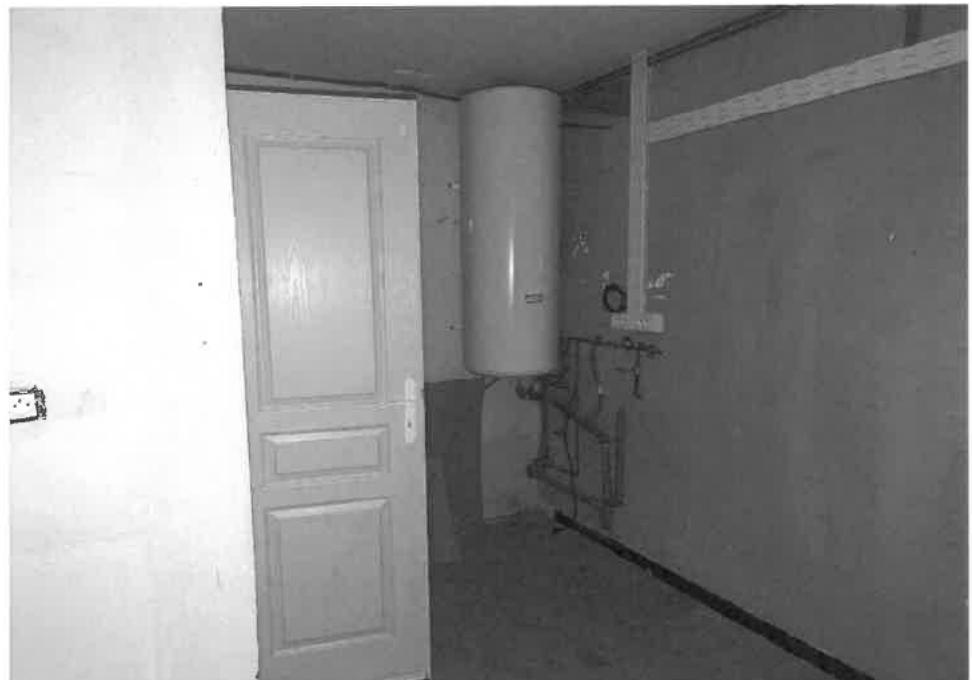
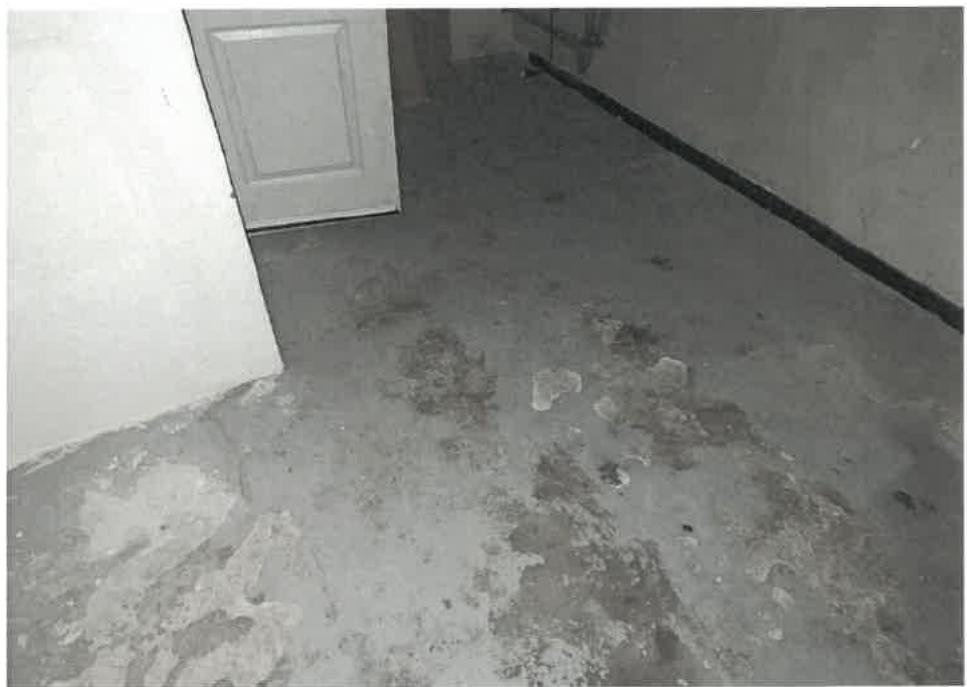
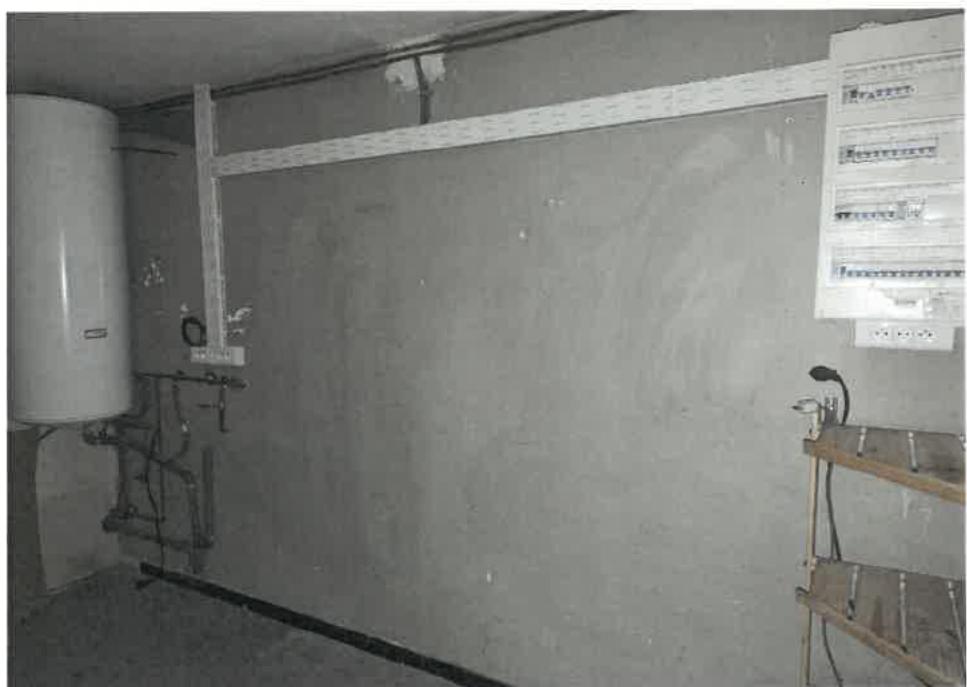
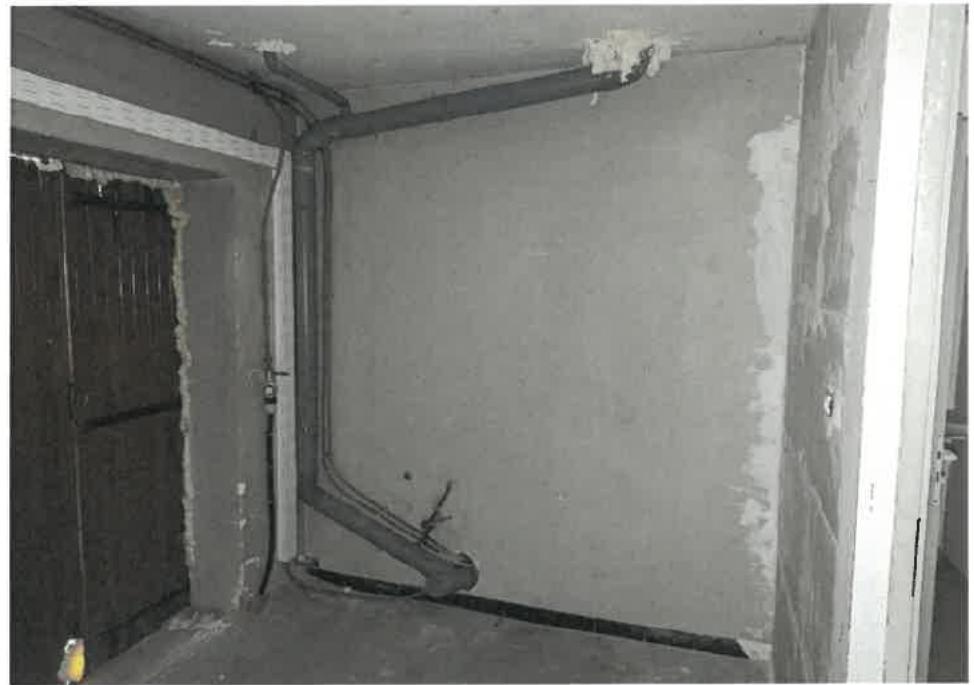
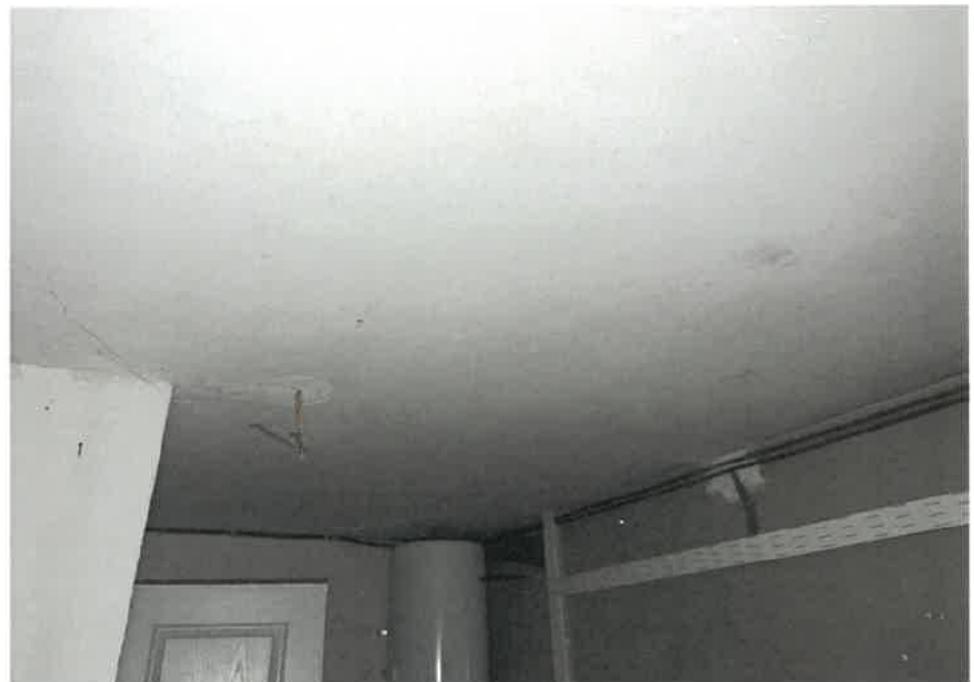
### **ESPACE CHAUFFE-EAU/DEBARRAS**

Je constate que le sol est en béton à l'état brut, recouvert d'une couche de peinture largement dégradée.
