SUITE PARENTAL (PREMIERE CHAMBRE DROITE)

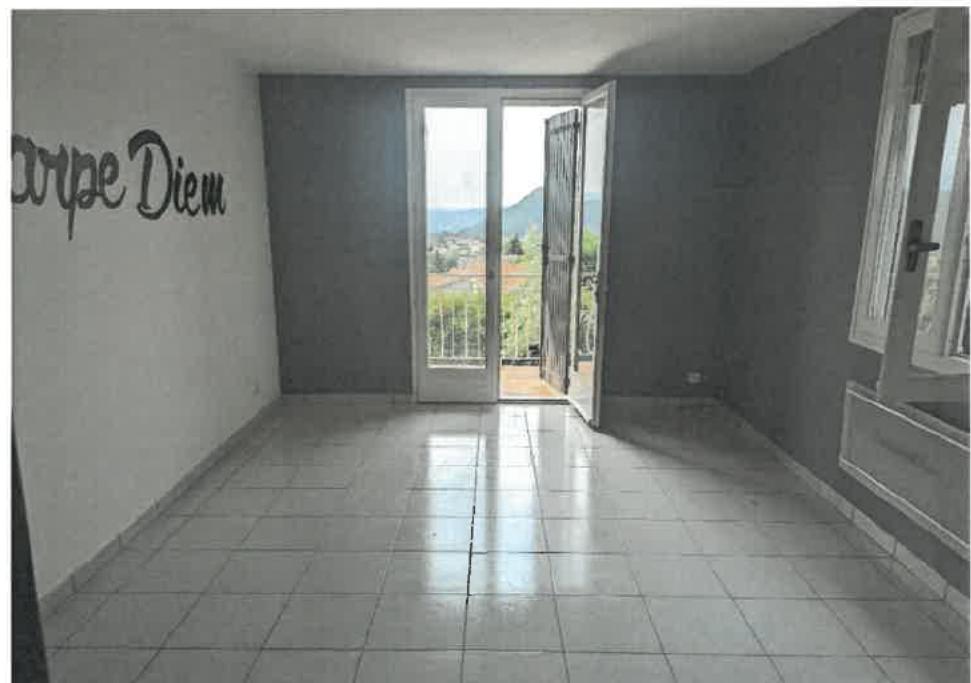
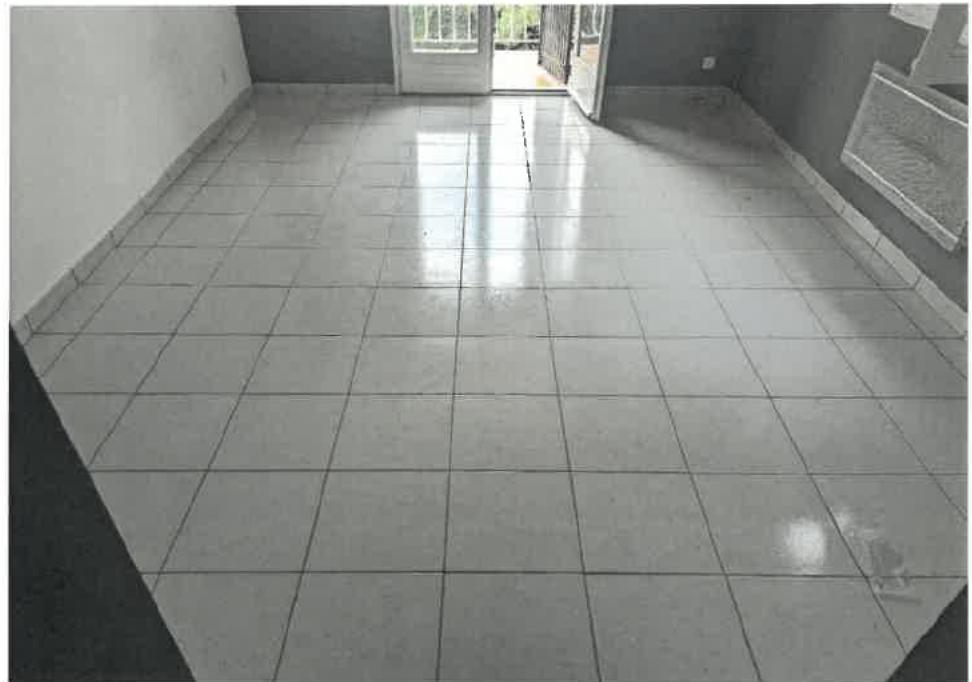
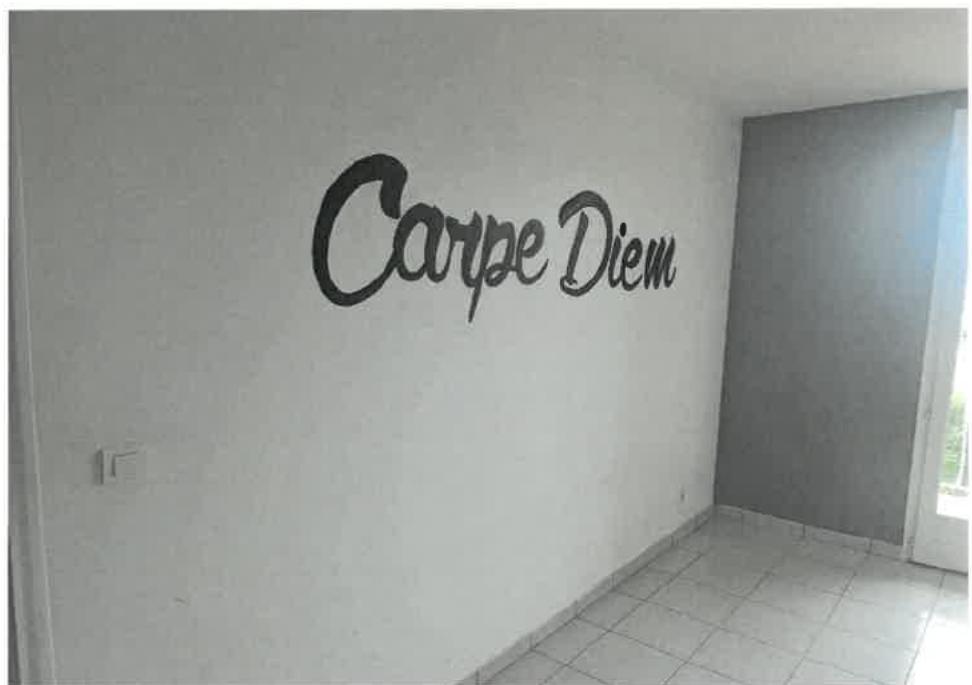
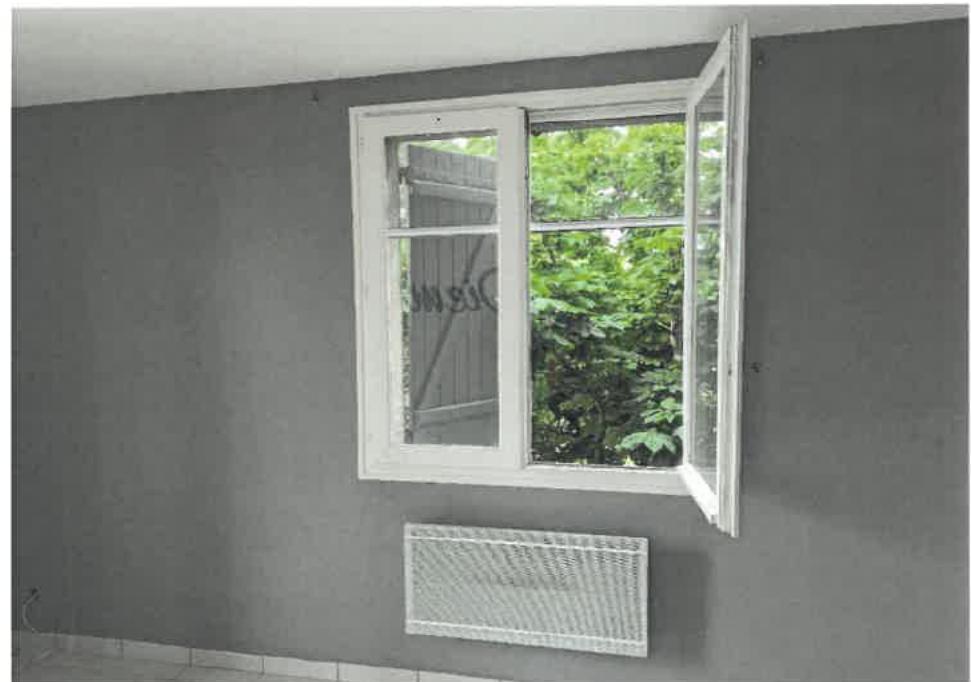
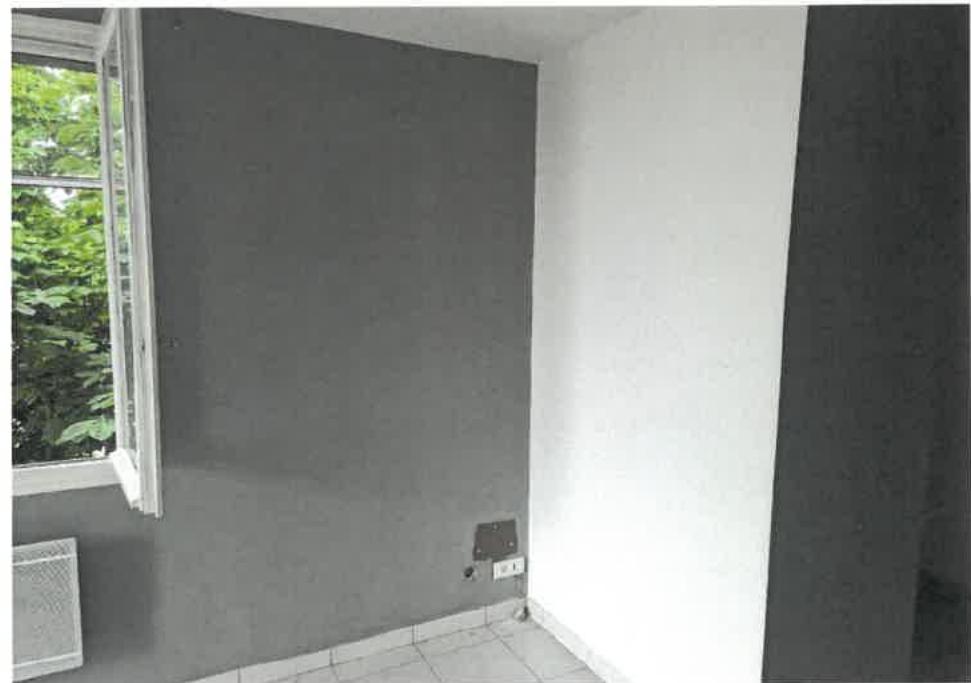
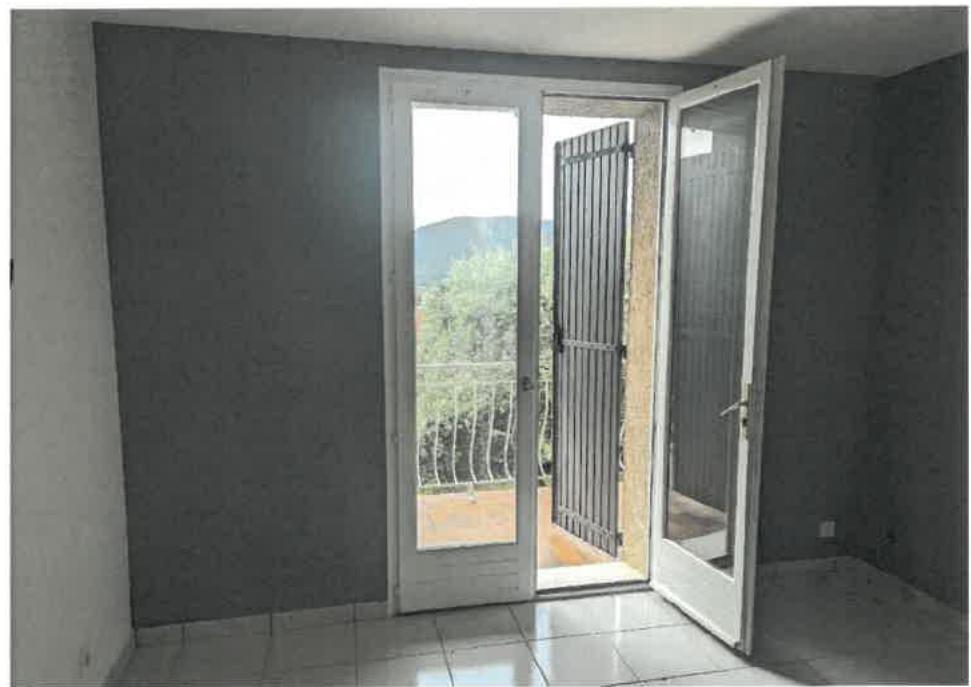
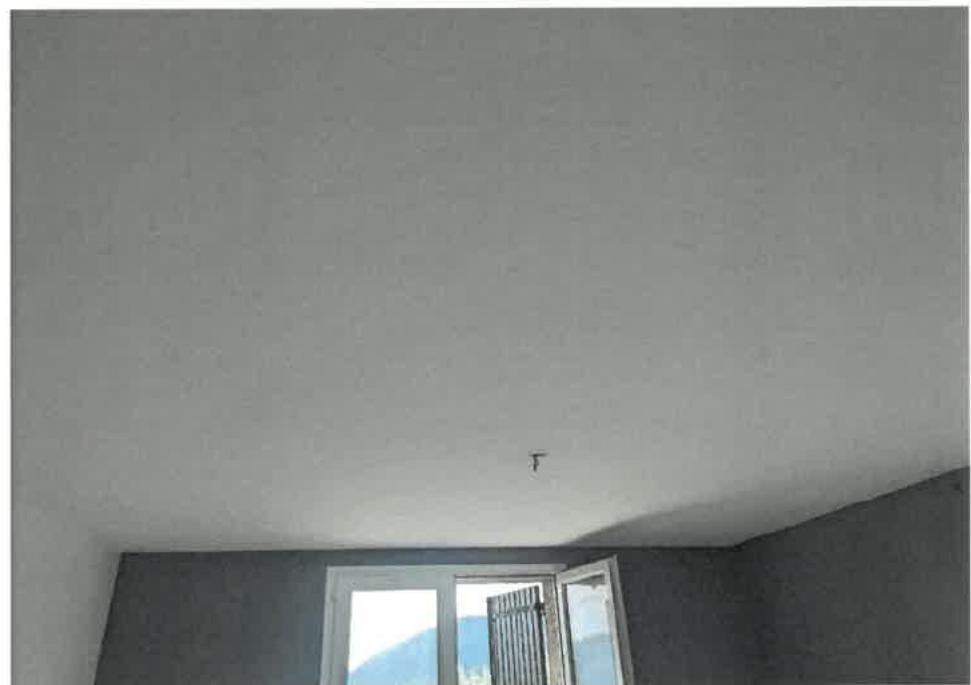
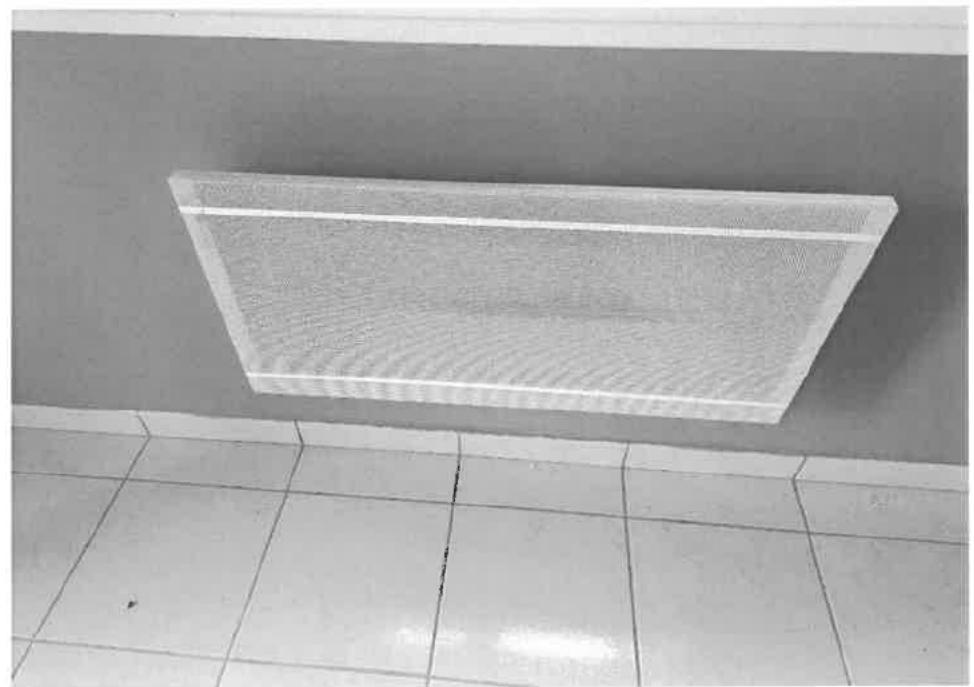
Je constate que l'accès à cette chambre se fait par une porte en bois peinte en blanc en état correct.

Je constate que le sol de la chambre est carrelé avec des grands carreaux de couleur blanche en bon état visuel.

Je constate la présence d'un convecteur électrique en état visuel correct.

Je constate que les murs de la chambre sont peints en blanc et en gris. La peinture est en état moyen. Elle présente de nombreuses traces.

Je constate que cette chambre est ajourée par une fenêtre en bois double vitrage en bon état visuel et qui fonctionne, avec deux volets en bois. Une moustiquaire protège la fenêtre. La moustiquaire est en mauvais état.

Je constate la présence d'une porte-fenêtre qui donne sur un balcon filant à l'avant de la maison. La porte-fenêtre est en bois. Elle est en bon état visuel et fonctionne.

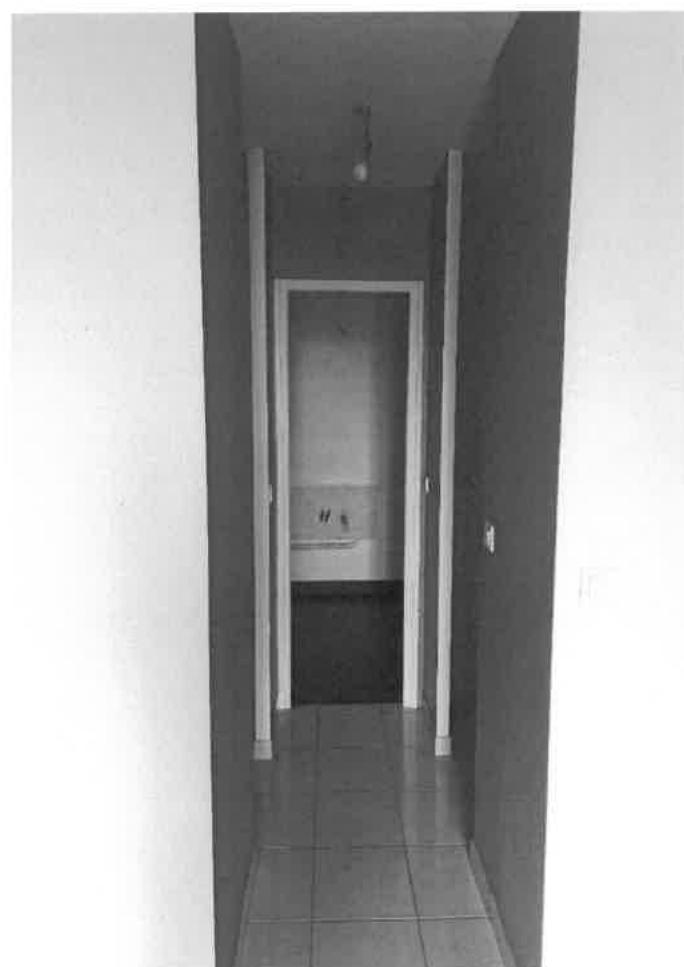
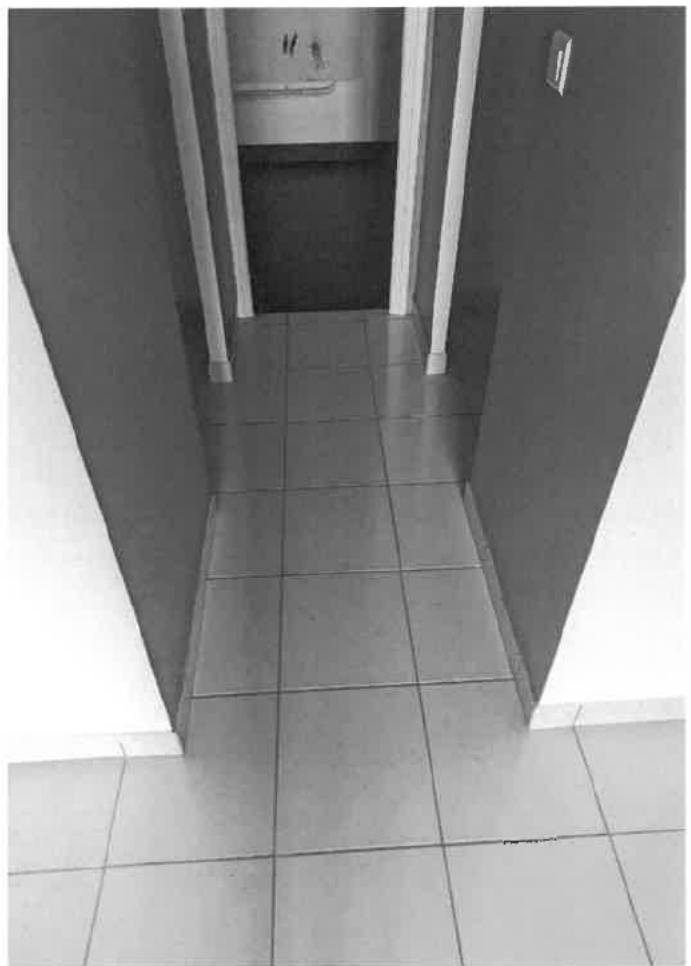
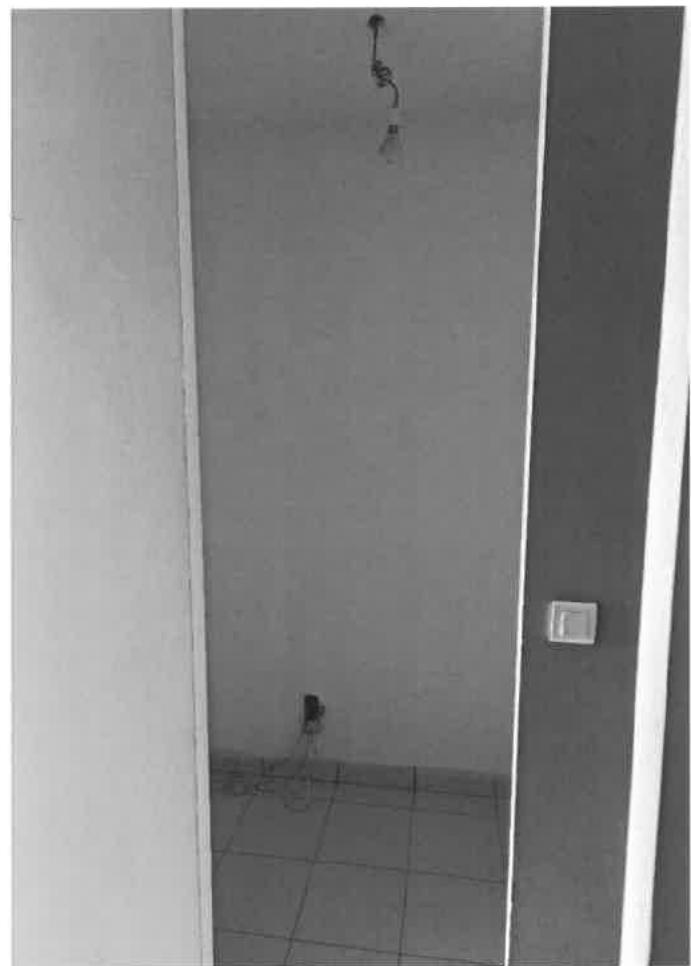
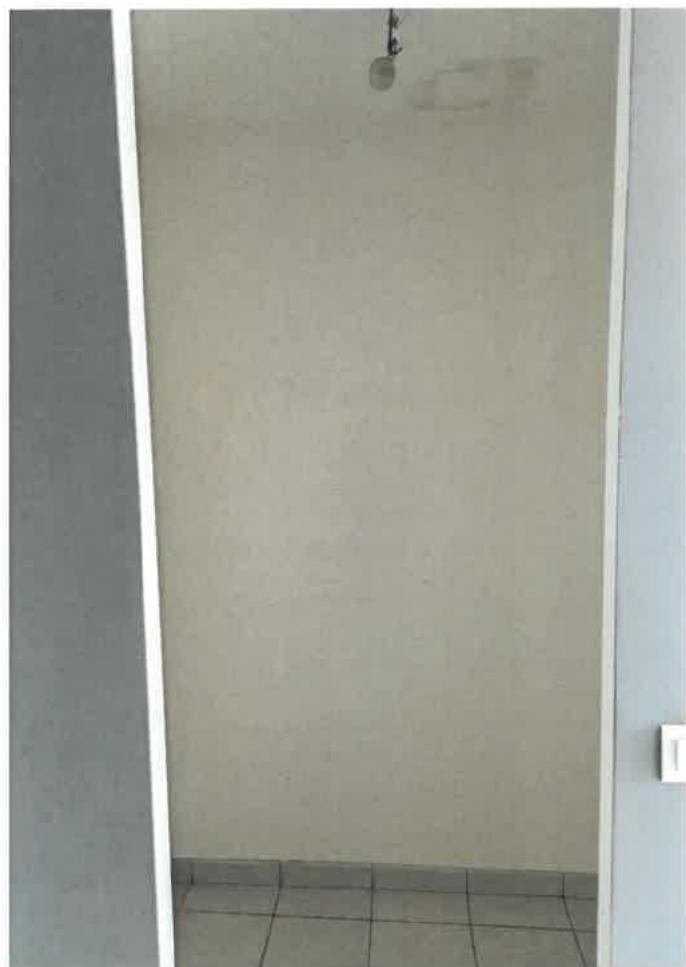
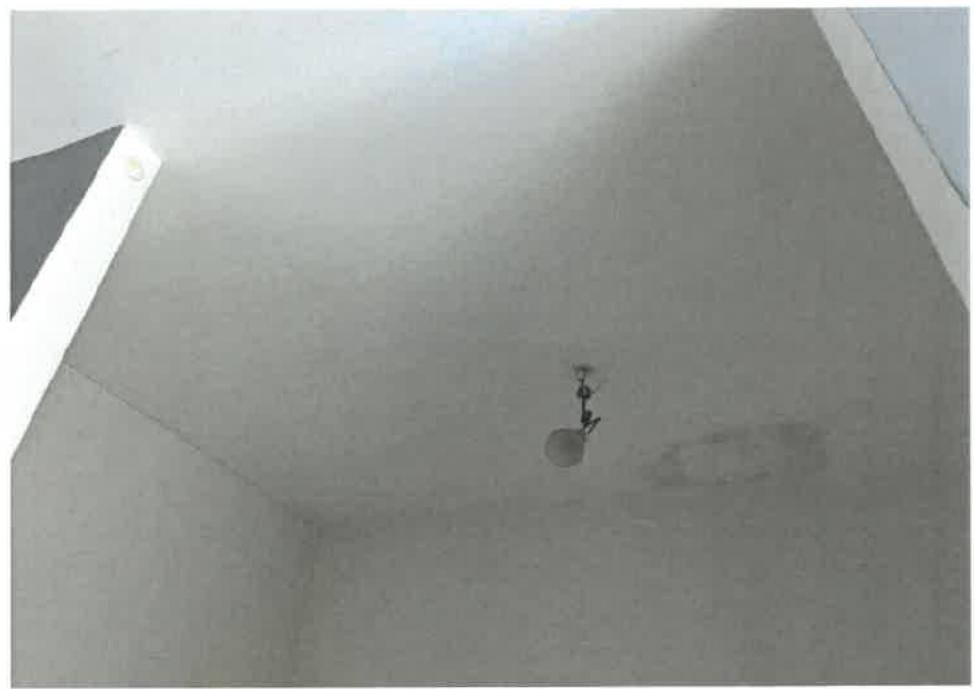
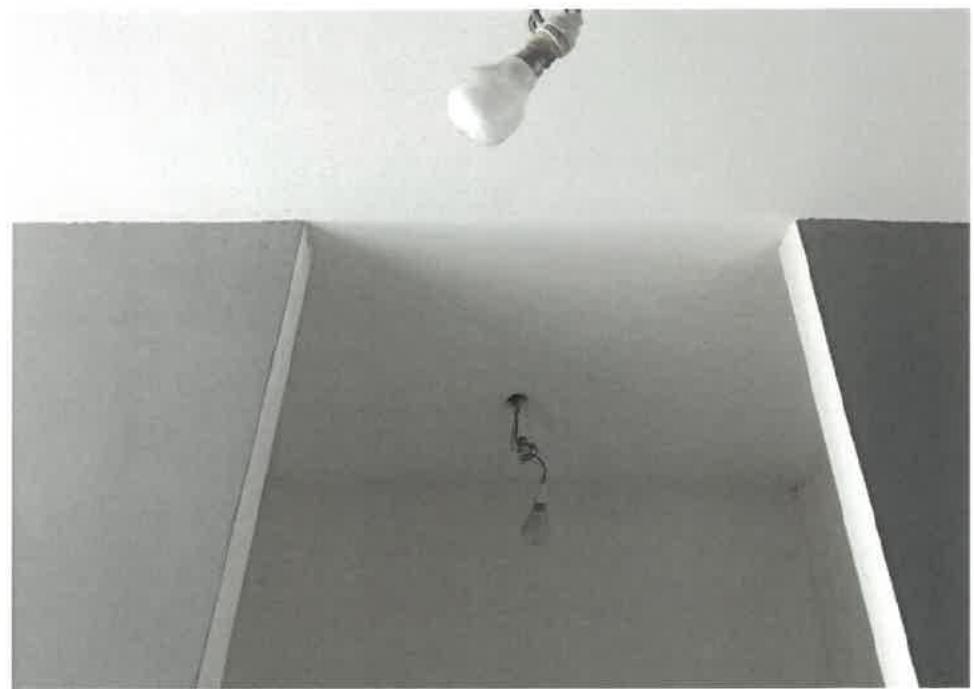
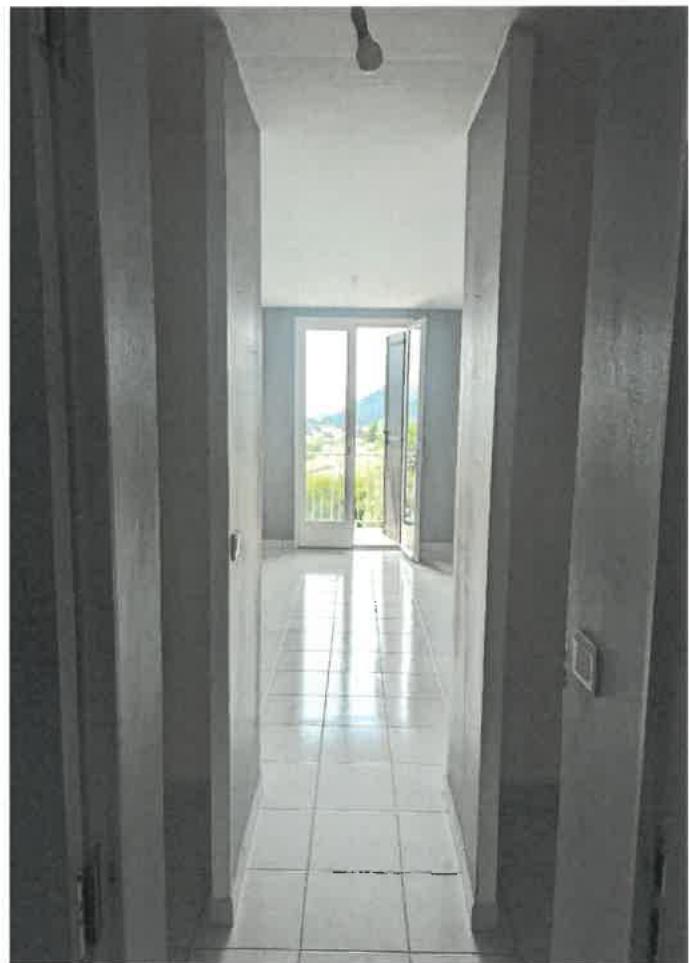
Attenant à cette chambre, je constate la présence d'un petit couloir qui mène à une salle de bains privative.

Je constate que le sol du petit couloir est recouvert de grands carreaux blancs en bon état visuel.

A droite et à gauche du petit couloir, deux petits espaces à usage de dressing sont présents.

Là encore, je constate que le sol est carrelé avec des grands carreaux de couleur blanche en bon état visuel.

Les murs sont peints en bleu et le plafond est peint en blanc. La peinture est ancienne et présente de nombreuses traces.

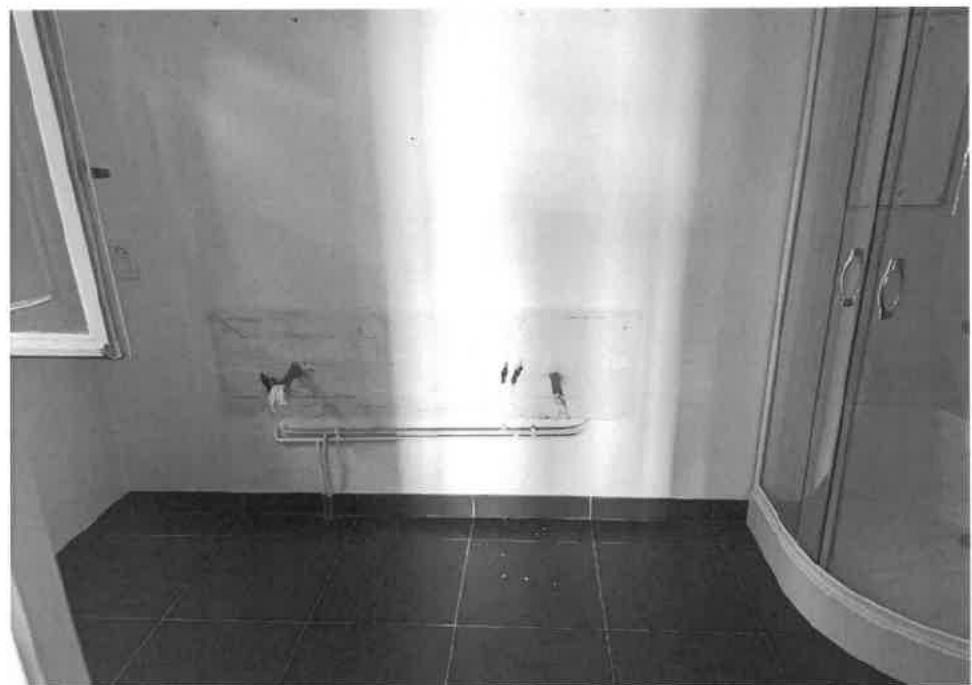
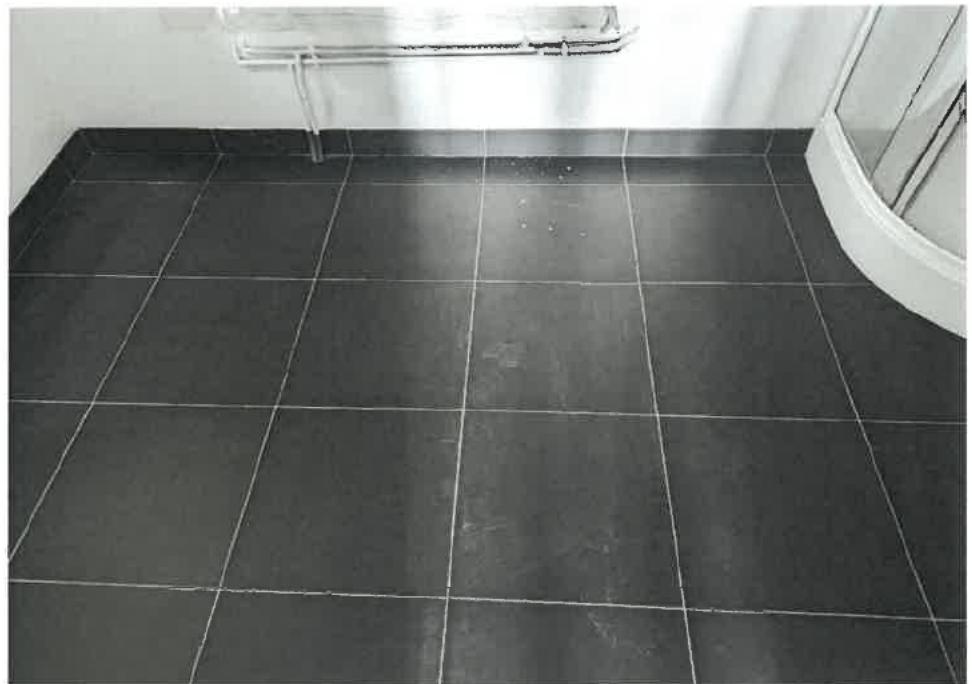
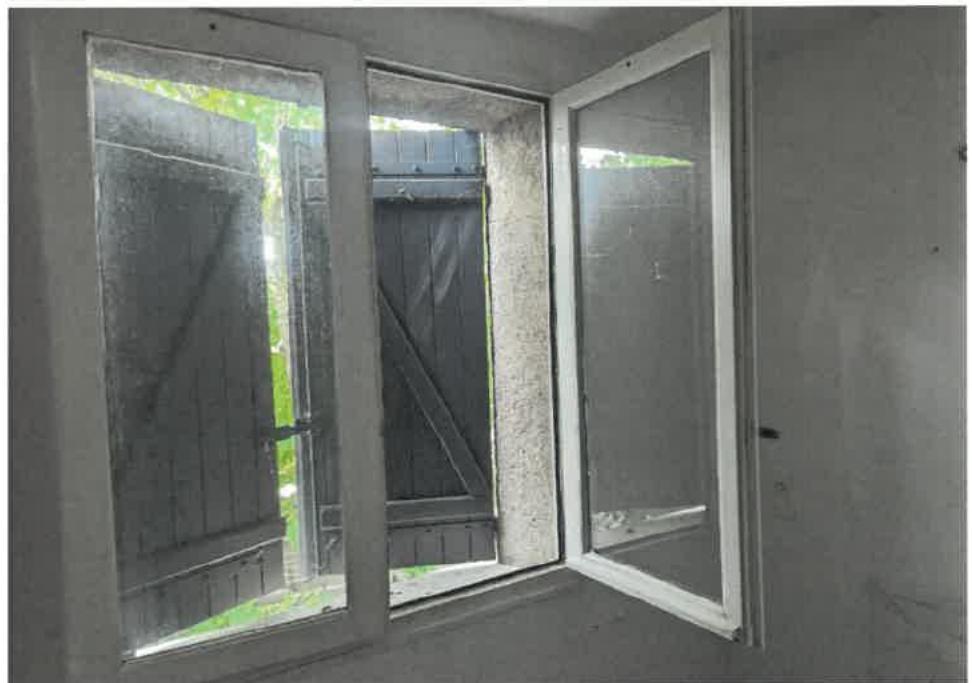
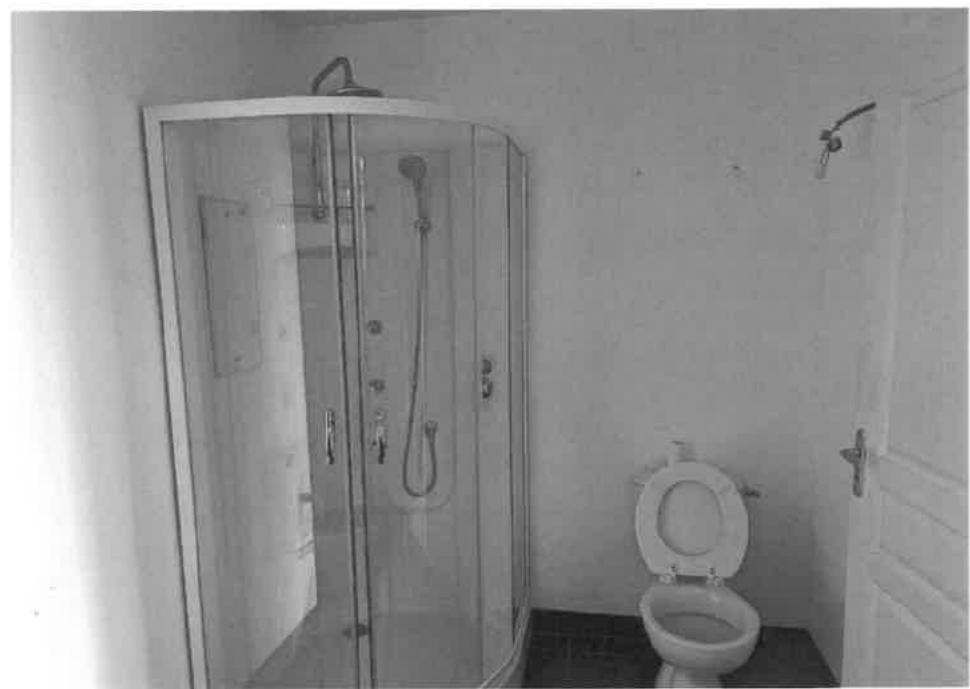
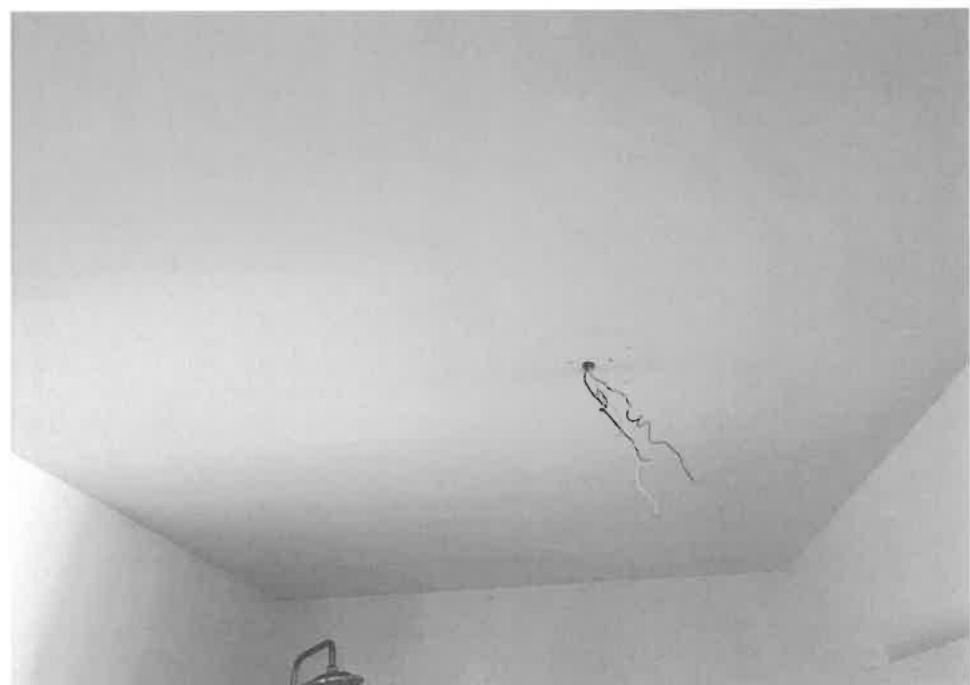
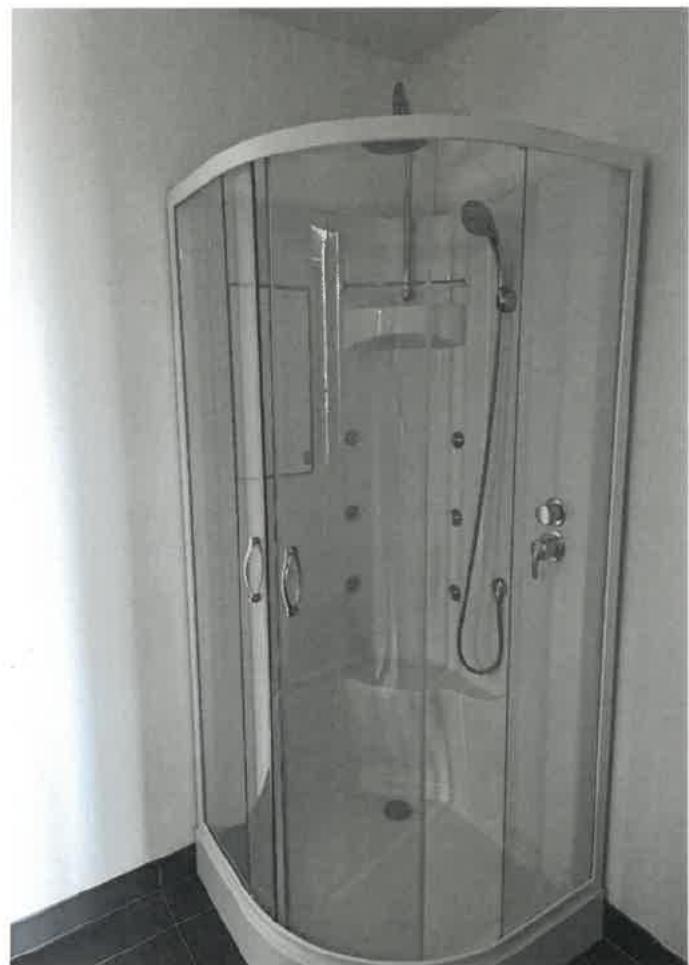
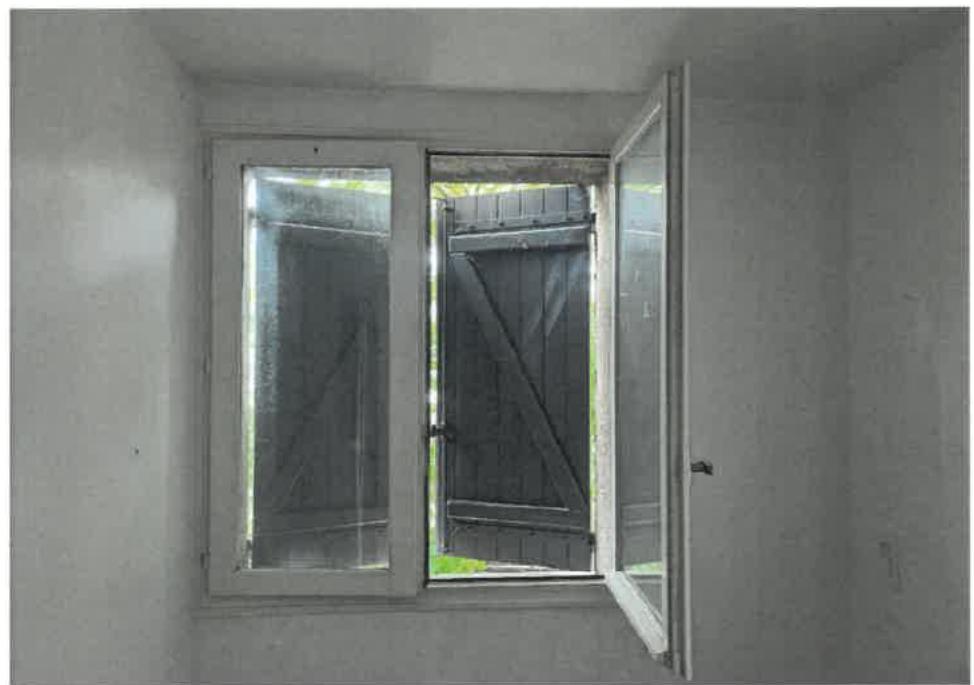
SALLE DE BAINS DE LA SUITE PARENTALE

Je constate que l'accès à la salle de bains de la chambre parentale se fait par une porte en bois peinte en blanc qui se s'ouvre et se ferme correctement.

Je constate que le sol de la salle de bains est carrelé avec des grands carreaux de couleur noire en bon état visuel.

Je constate la présence d'une douche massante en bon état visuel.

Je constate la présence d'un espace pour poser une baignoire : la baignoire n'est pas présente.

Je constate la présence d'une toilette en état correct.

Je constate que cette pièce est ajourée par une fenêtre en bois double vitrage en bon état visuel et qui fonctionne. Un volet protège cette fenêtre.

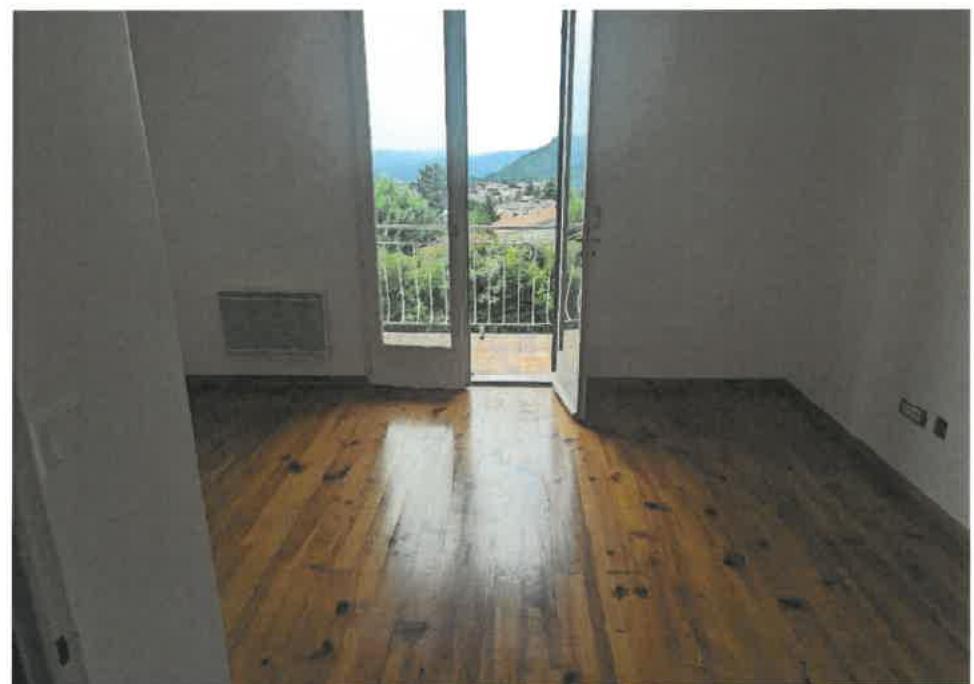
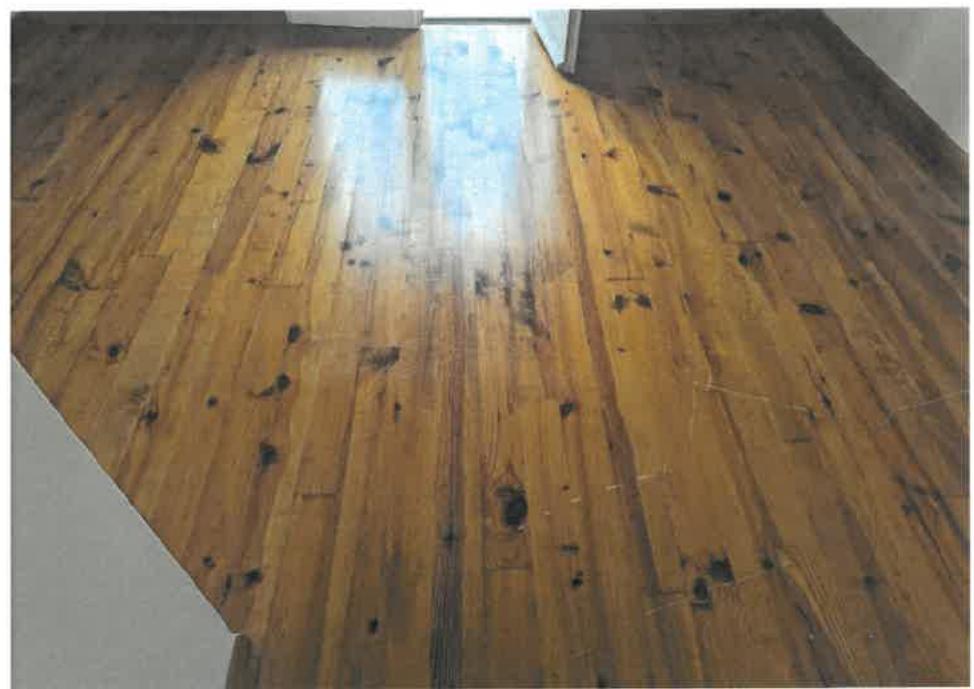
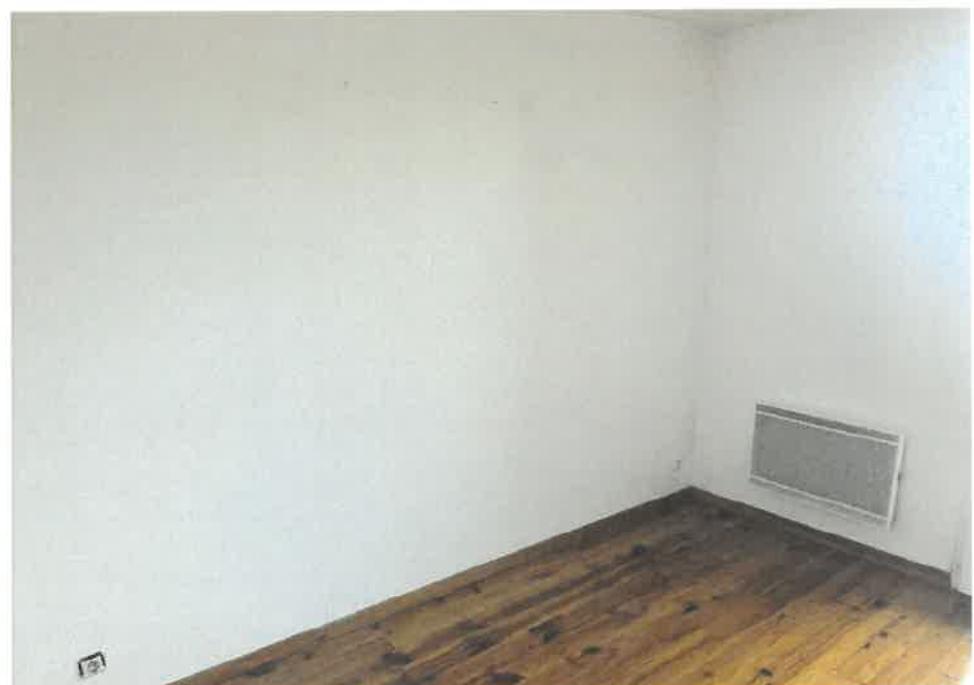
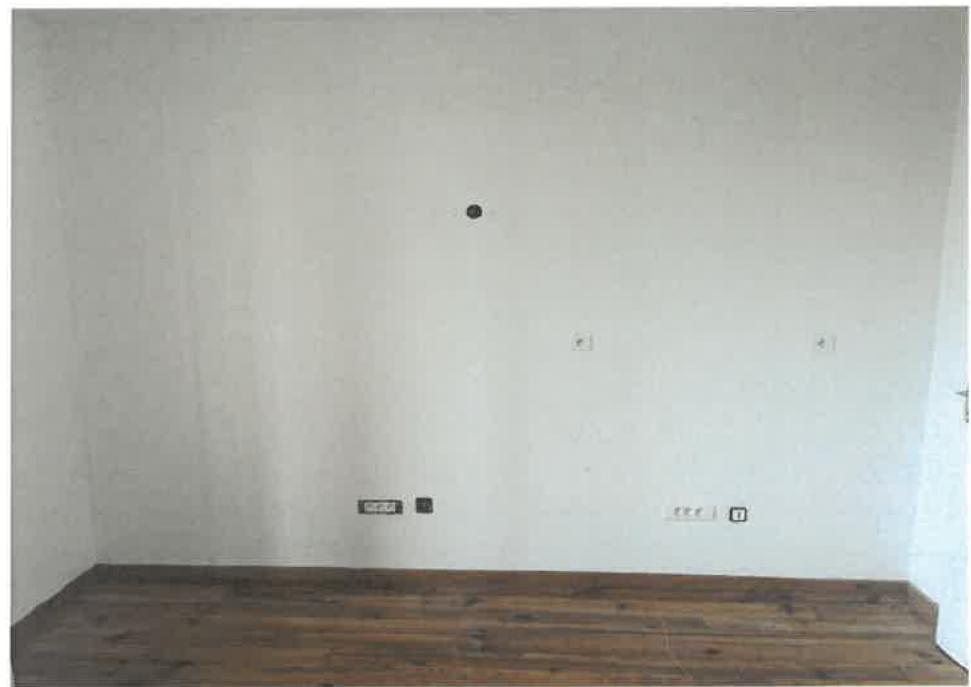
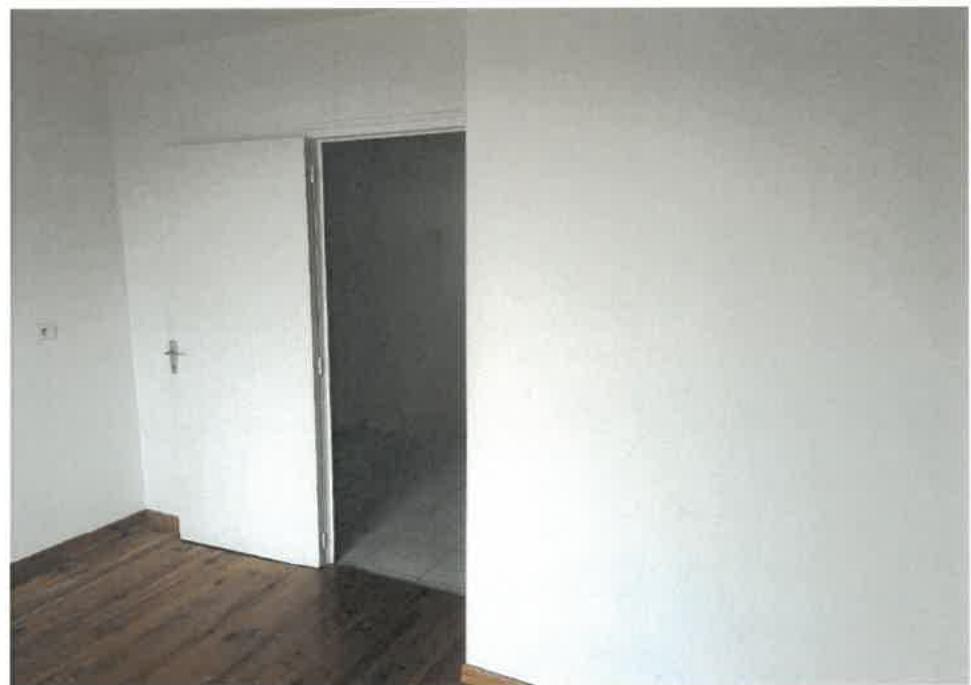
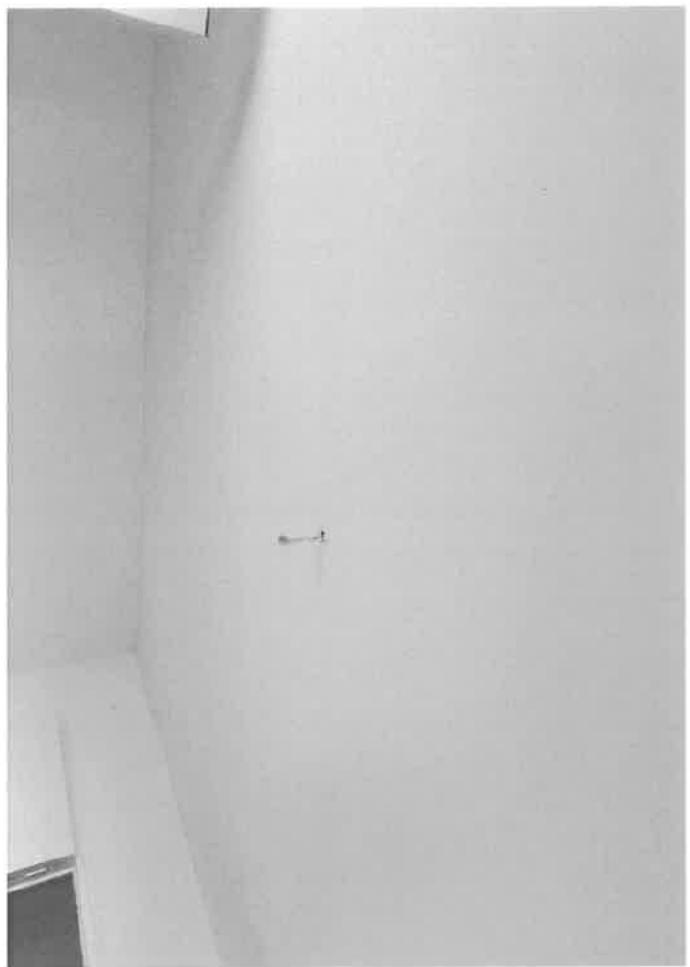
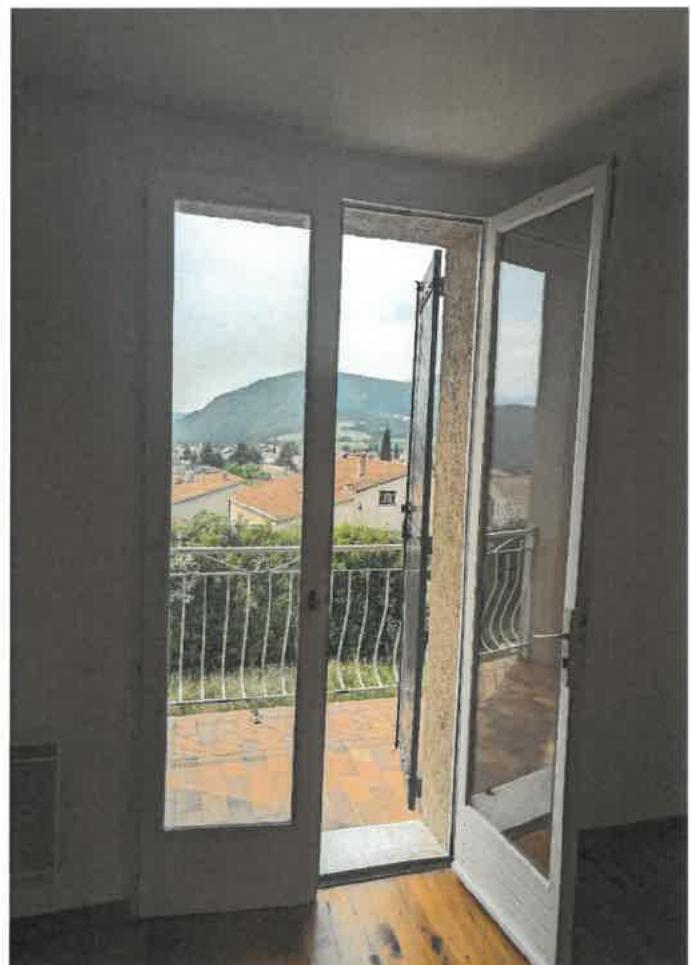
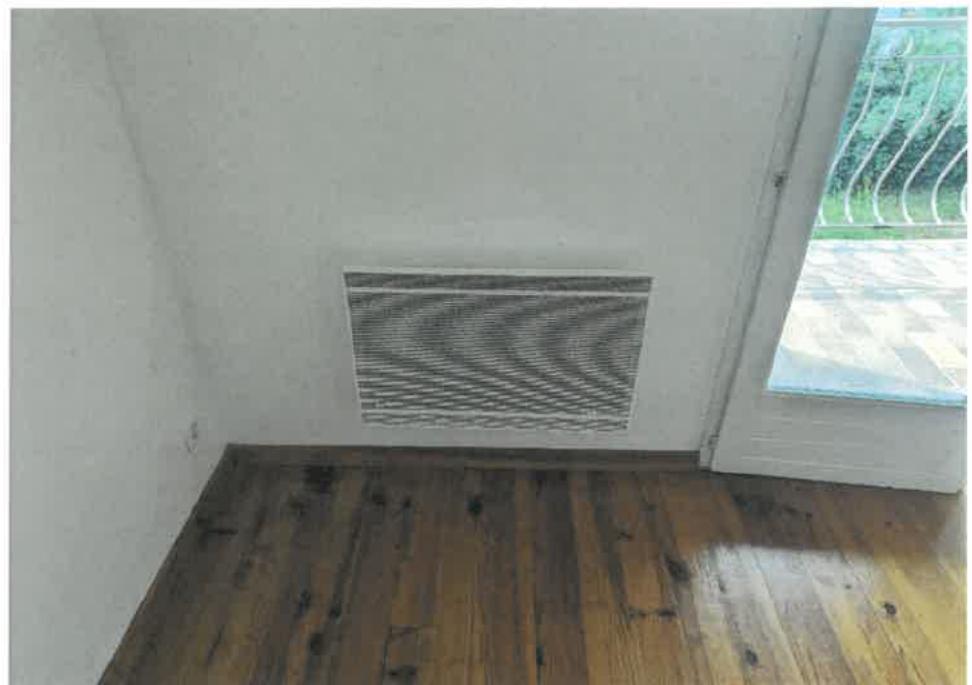
CHAMBRE FACE A LA MONTEE D'ESCALIER

Je constate que le sol de cette chambre est recouvert de parquet en bon état visuel.

Je constate que les murs et le plafond sont peints en blanc. La peinture est en état d'usage. Elle comporte des traces.

Je constate la présence d'un convecteur électrique en bon état visuel.

Je constate que cette pièce est ajourée par une porte vitrée en bois avec double vitrage en bon état visuel et qui fonctionne ainsi que deux volets. La porte vitrée donne sur le même balcon filant que la suite parentale.
