SUITE PARENTAL (PREMIERE CHAMBRE DROITE)

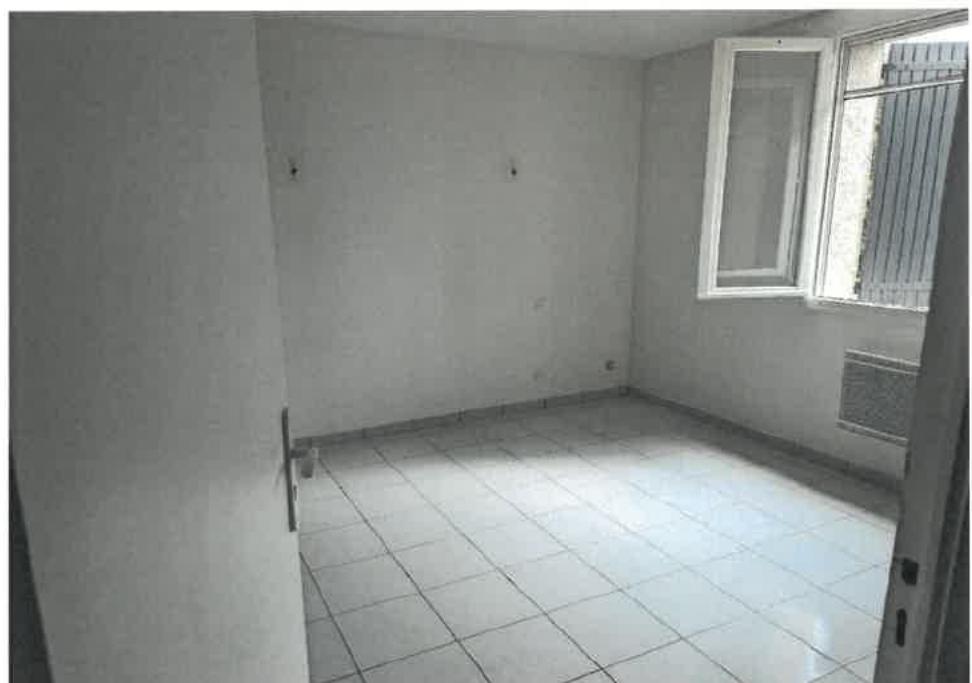
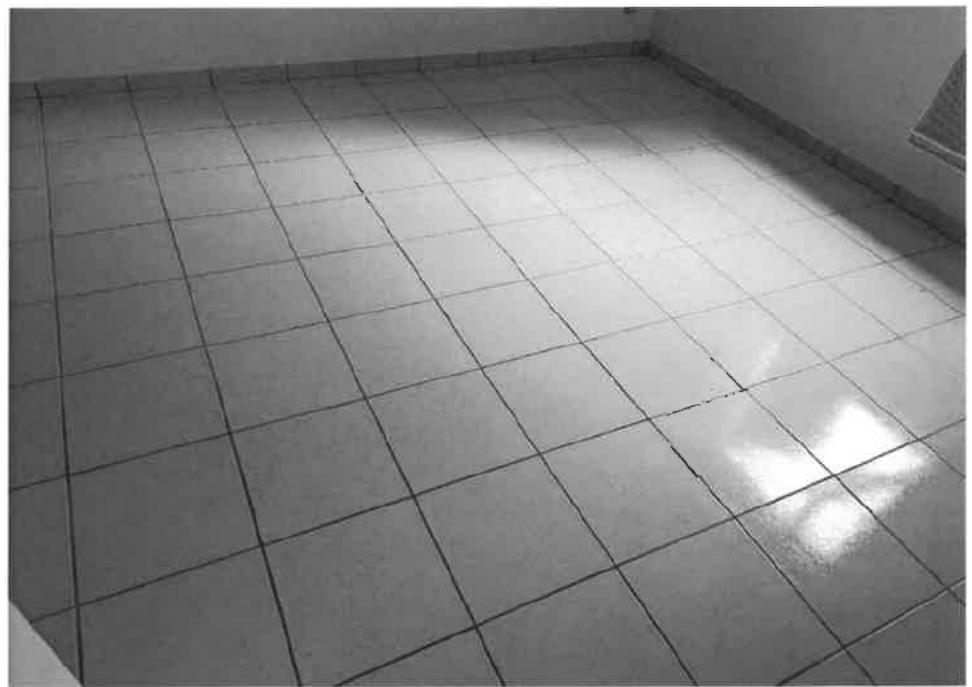
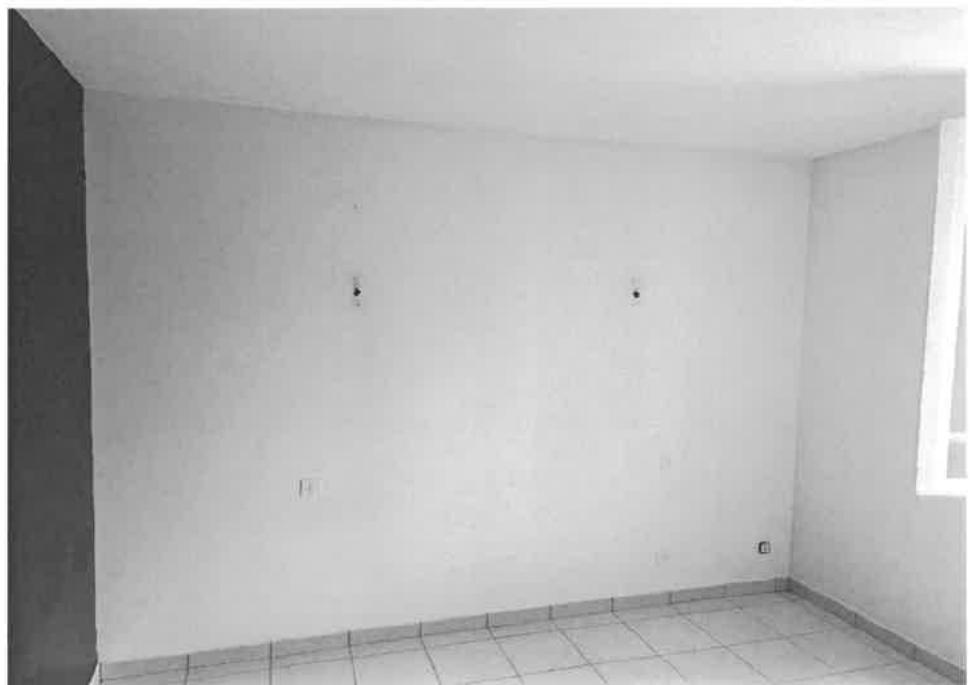
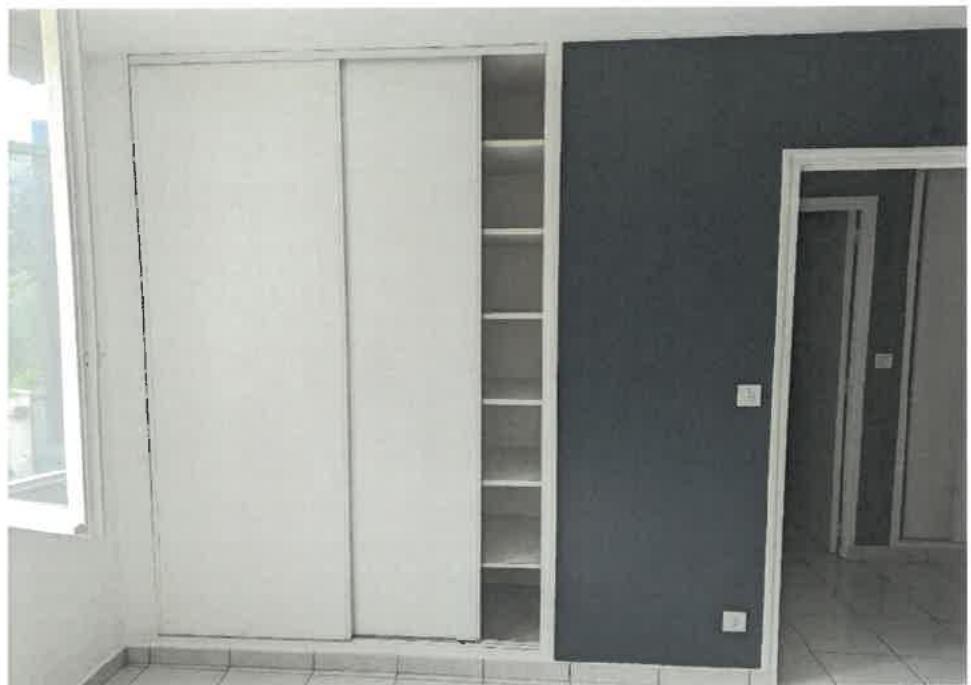
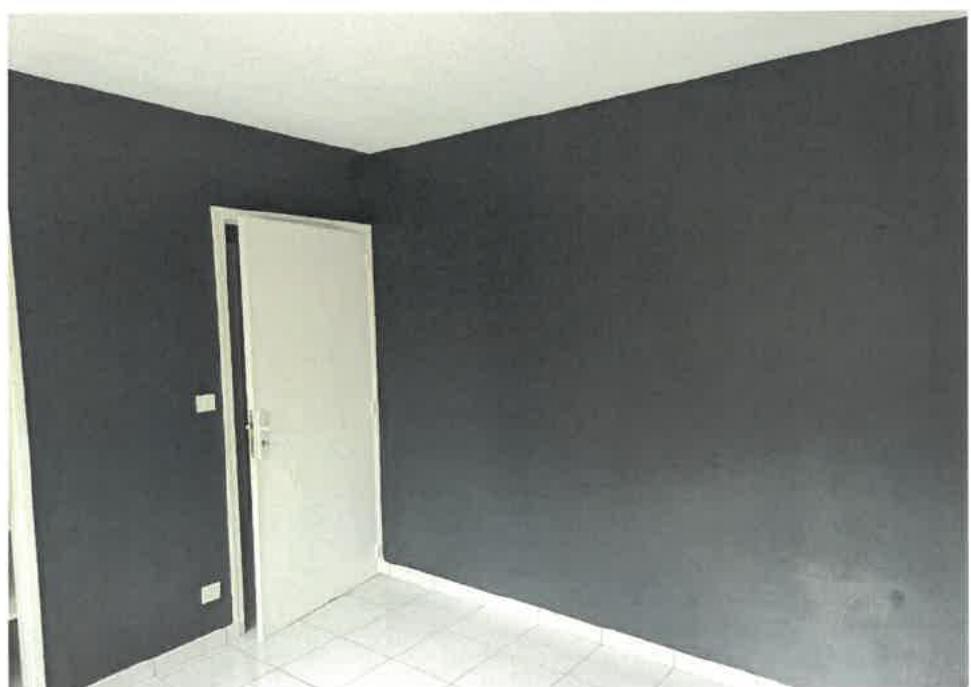
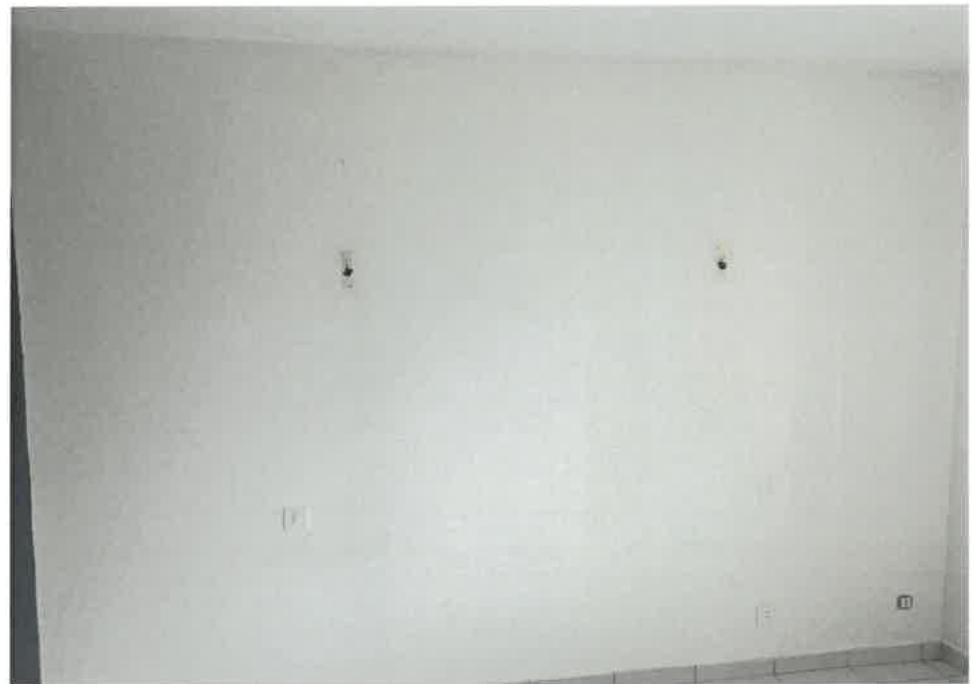
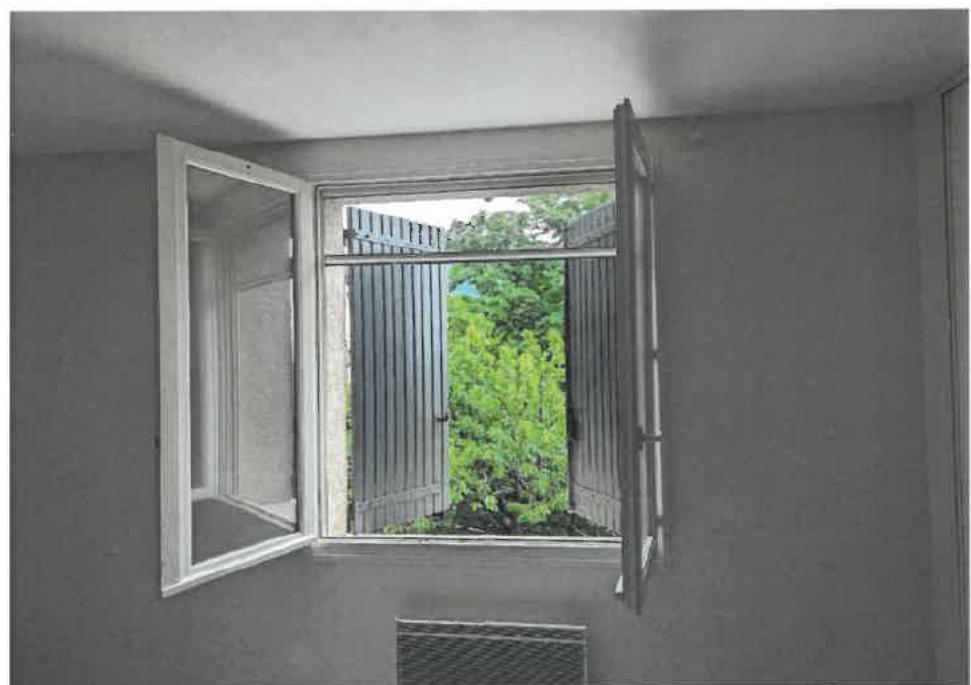
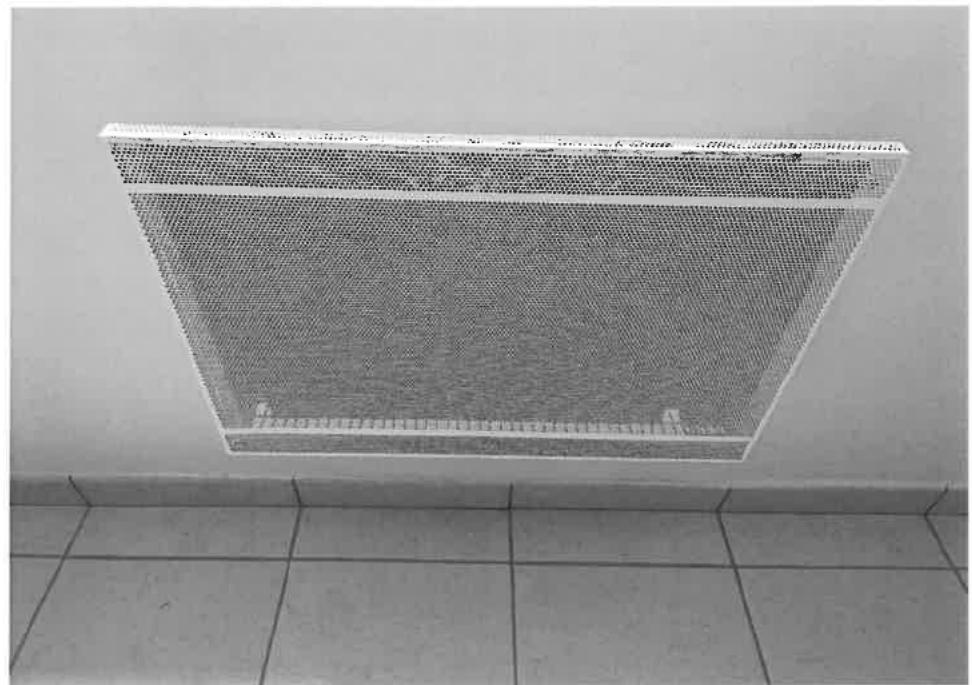
CHAMBRE AU FOND DU COULOIR A GAUCHE

Je constate que l'accès à cette chambre se fait par une porte en bois en état moyen. La porte présente quelques traces de choc.

Je constate que le sol de cette chambre est recouvert par du carrelage blanc en bon état visuel.

Je constate que les murs sont peints en bleu nuit et en blanc. La peinture est en état d'usage mais comporte quelques traces.

Je constate que le plafond est peint en blanc. La peinture est en bon état visuel.

Je constate la présence d'un convecteur électrique en bon état visuel.

Je constate la présence d'une fenêtre en bois double vitrage en bon état visuel et qui fonctionne. Cette fenêtre est protégée par une moustiquaire en bon état visuel et qui fonctionne ainsi que par deux volets.

Dans cette chambre, je constate également la présence d'un placard intégré.

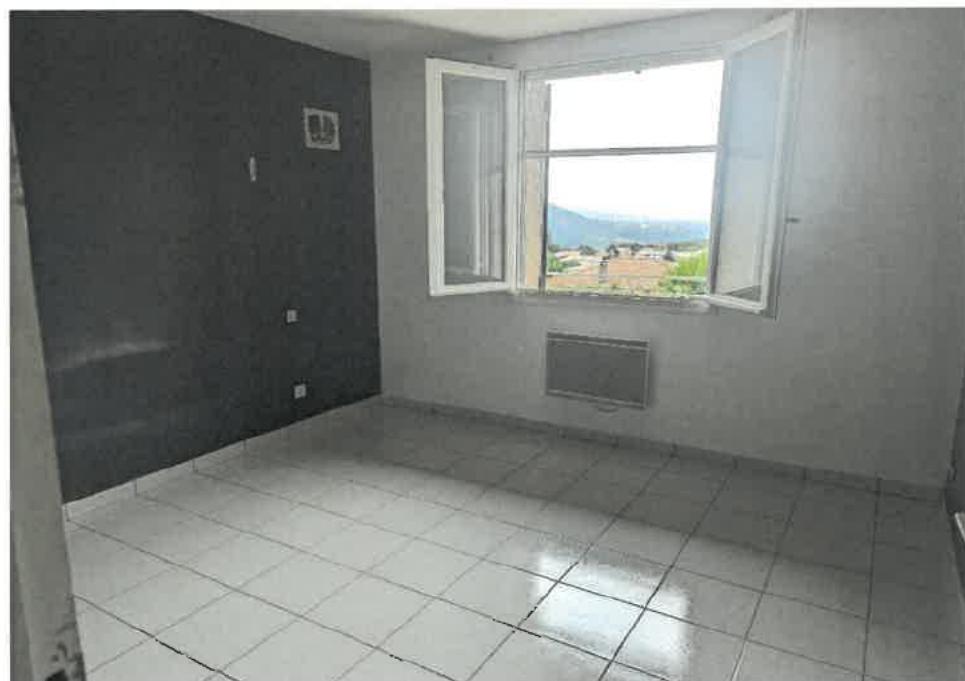
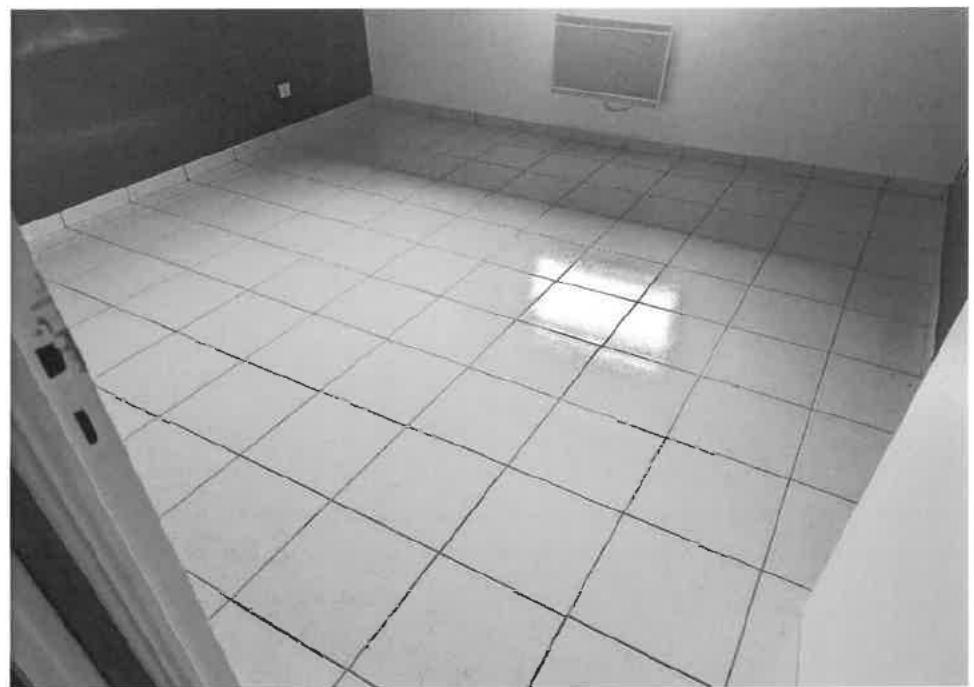
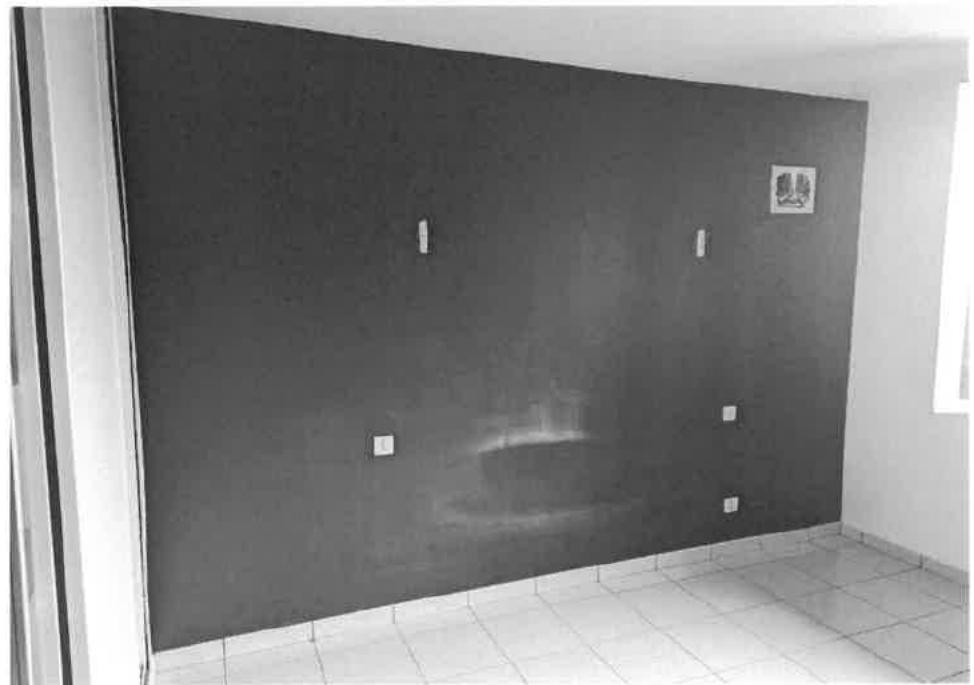
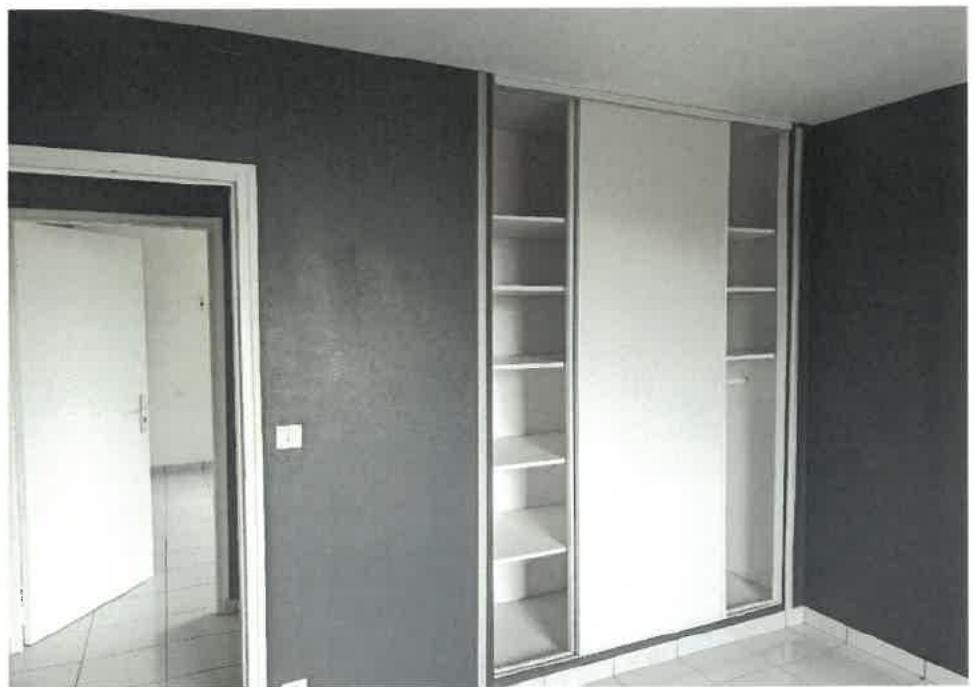
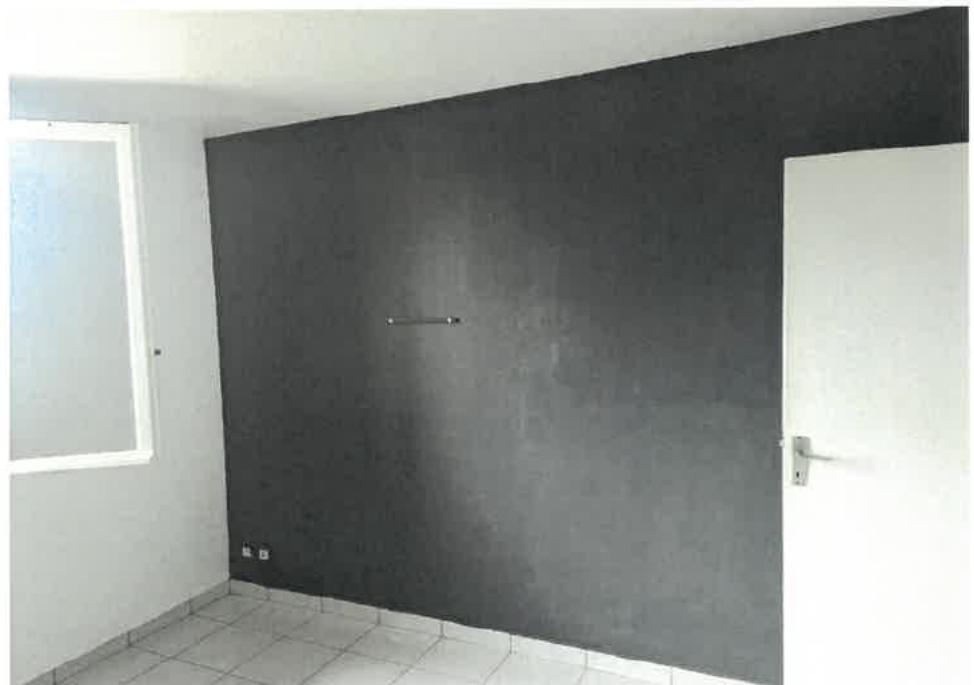
CHAMBRE AU FOND DU COULOIR A DROITE

Je constate que l'accès à cette chambre se fait par une porte en bois blanche en état moyen. La porte ferme avec difficulté.

Je constate que le sol est carrelé avec des grands carreaux de couleur blanche en bon état visuel.

Je constate que le pourtour des murs est peint en blanc et en bleu nuit. La peinture est en état moyen. Elle présente de nombreuses traces.

Je constate que le plafond est peint en blanc. Il est en bon état visuel.

Dans cette chambre, je constate la présence d'un placard intégré.

Je constate la présence d'un convecteur électrique en bon état visuel.

Je constate la présence d'une fenêtre en bois double vitrage en bon état visuel qui fonctionne. Cette fenêtre est protégée par une paire de volets en bois en bon état visuel ainsi qu'une moustiquaire en état d'usage.
