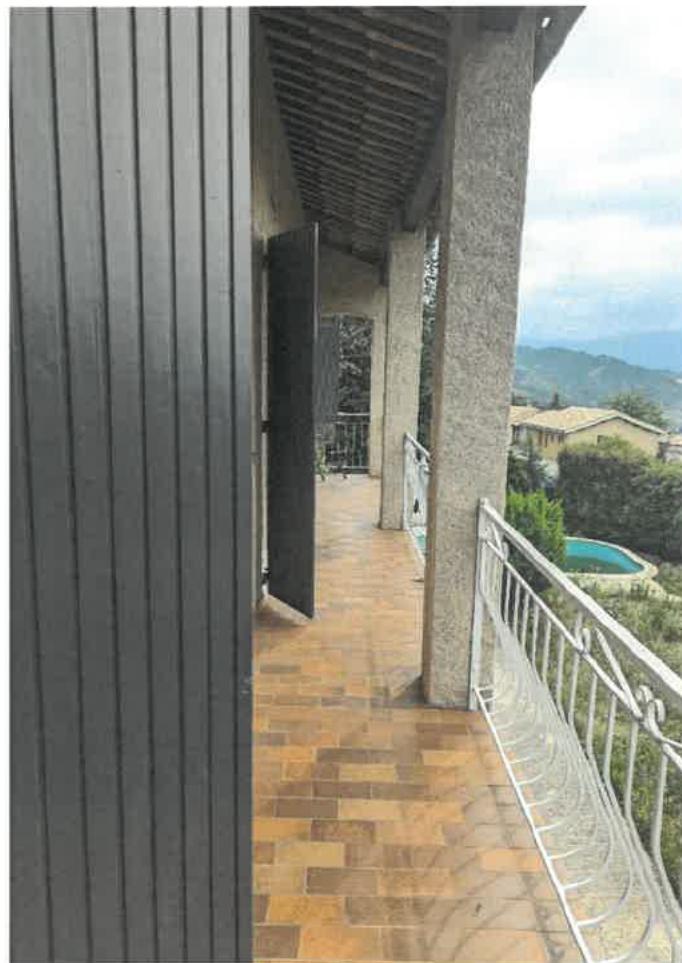
Au premier étage, je constate la présence d'un balcon qui file sur toute la longueur de la maison avec balustrade en fer forgé peinte en blanc, la peinture est datée.

Je constate que le sol du balcon est carrelé avec des carreaux de couleur orangée, anciens mais en bon état visuel.

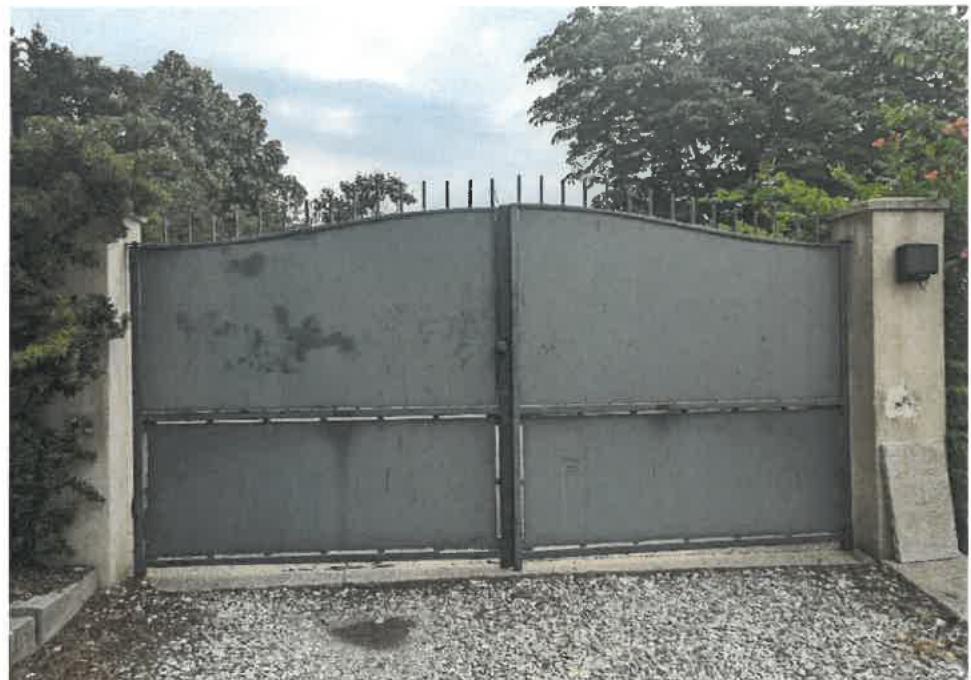
Je constate que l'accès à la maison se fait par un portail métallique à double vantail manuel en bon état visuel qui s'ouvre et se ferme correctement.

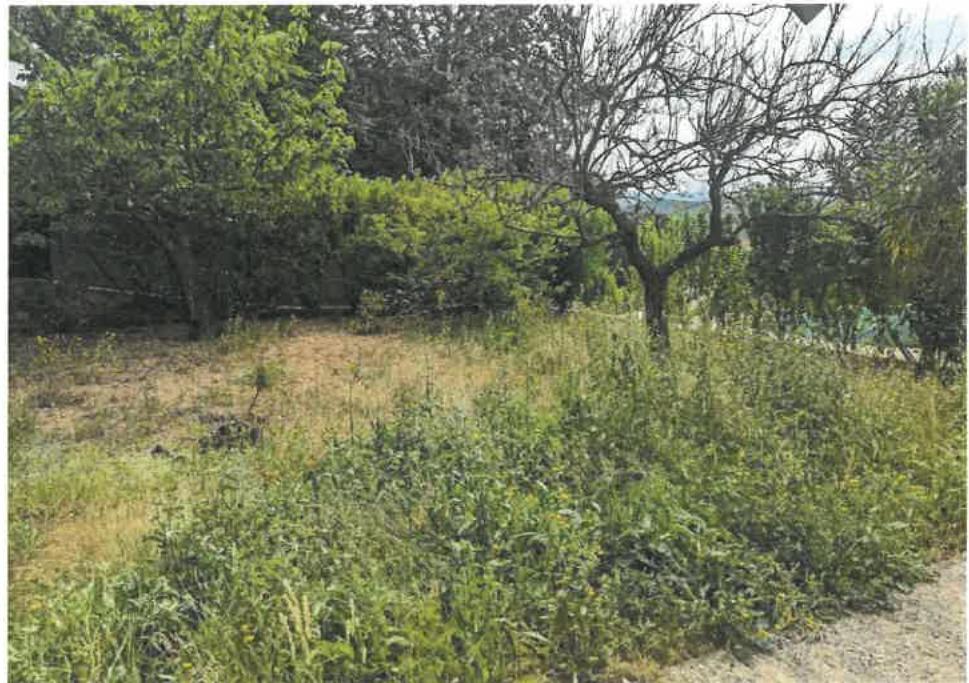
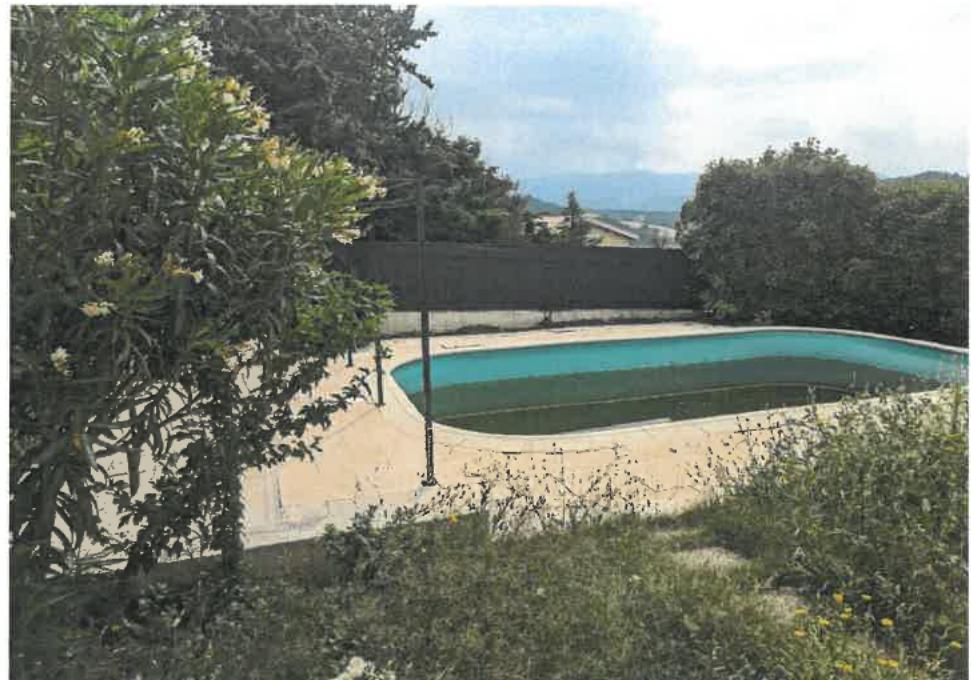
Immédiatement à droite du précédent espace, je constate la présence d'une piscine creusée d'une dimension de 6 x 3 m.

Autour de cette piscine, je constate qu'une plage dallée a été créée ainsi qu'une petite tonnelle métallique. L'ensemble est en état visuel correct mais certaines dalles de la plage côté rue commencent à se déliter.

A l'intérieur de la piscine, je constate que l'eau a tourné. Je ne suis pas en mesure de savoir si la piscine fonctionne.

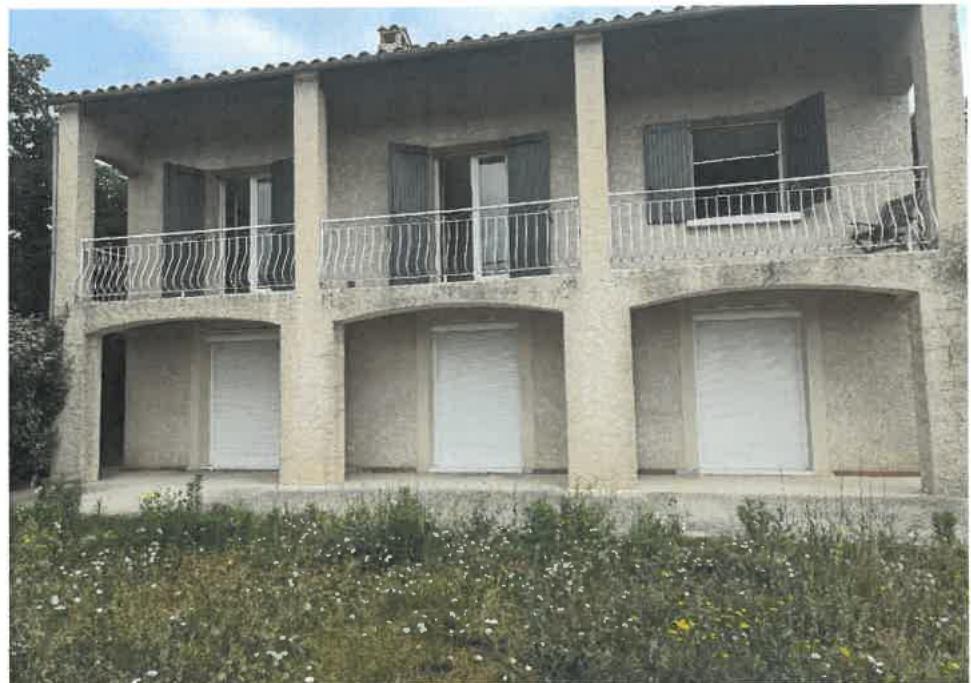
Je constate que la façade de la maison est crépie en blanc cassé. La façade est en bon état général. Elle ne présente pas de trace, de fissure notable.
