**PROCÈS-VERBAL DE DESCRIPTION  
DE BIENS À SAISIR  
AVEC RELEVÉ DE SURFACES**

Me suis à rendu ce jour à STAINS 93240 - 52, rue des Prévoyants, dans un bien immobilier appartenant à

**La vente par licitation porte sur les  
divers droits et biens immobiliers d'un immeuble sis  
à STAINS (93)  
52 rue des Prévoyants.**

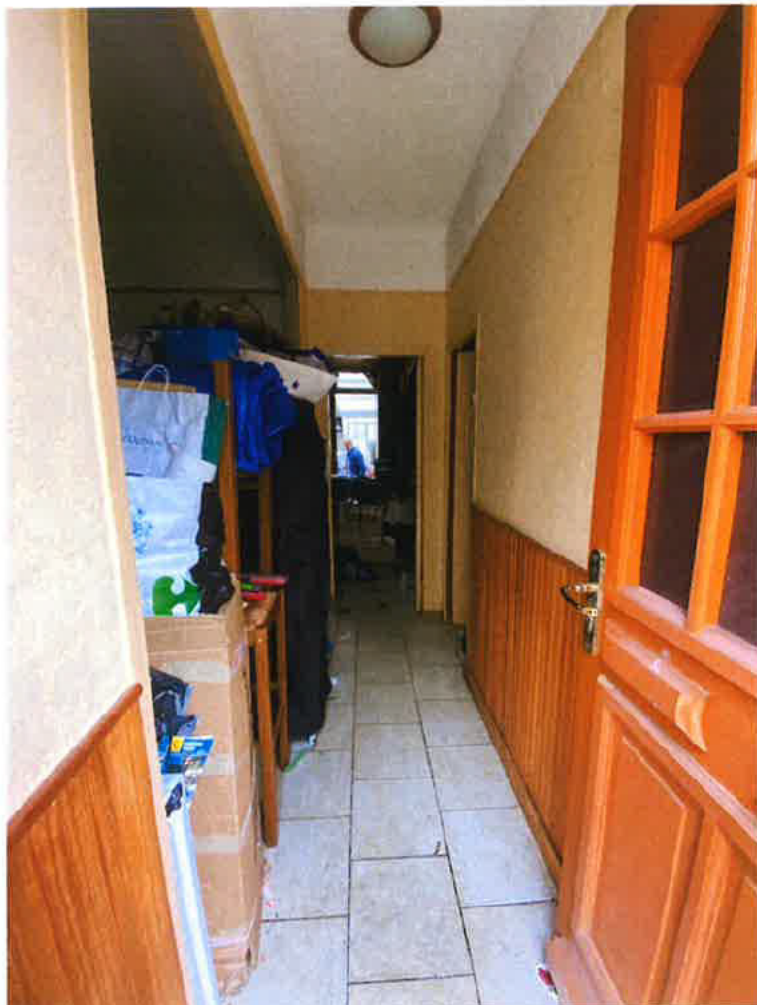
### **ENTRÉE**

Le plafond et les tapisseries des murs sont vétustes.  
Le sol est carrelé.

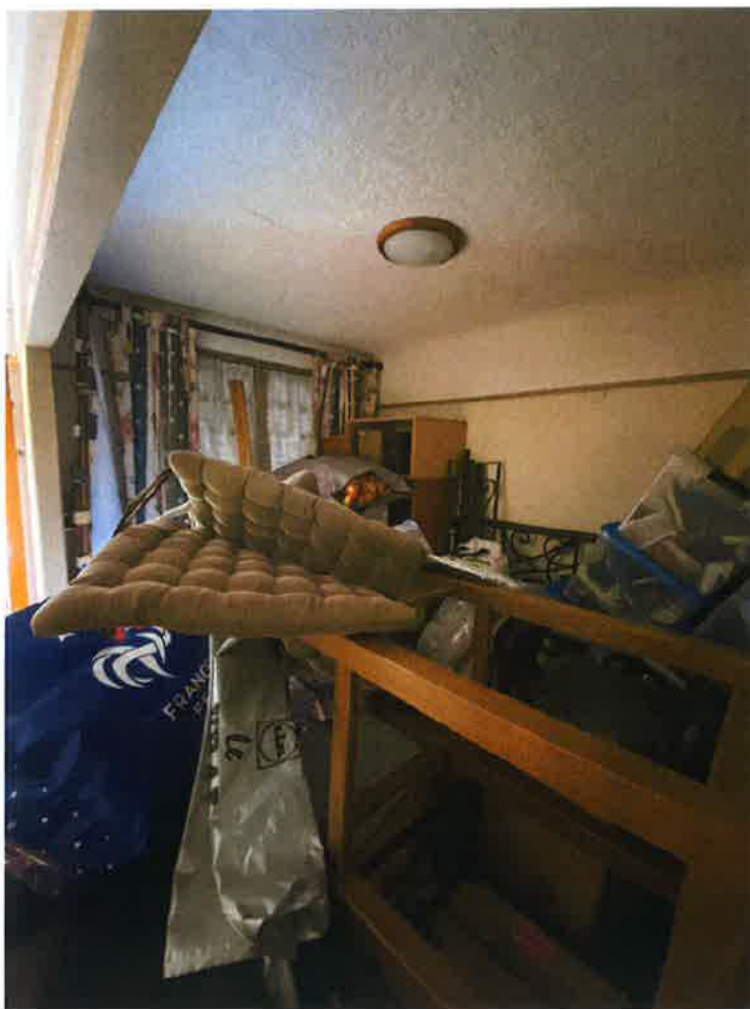
## PIECE EN RENFORCEMENT

Le plafond est doublé de plaques d'isorel.  
Les revêtements muraux sont vétustes.

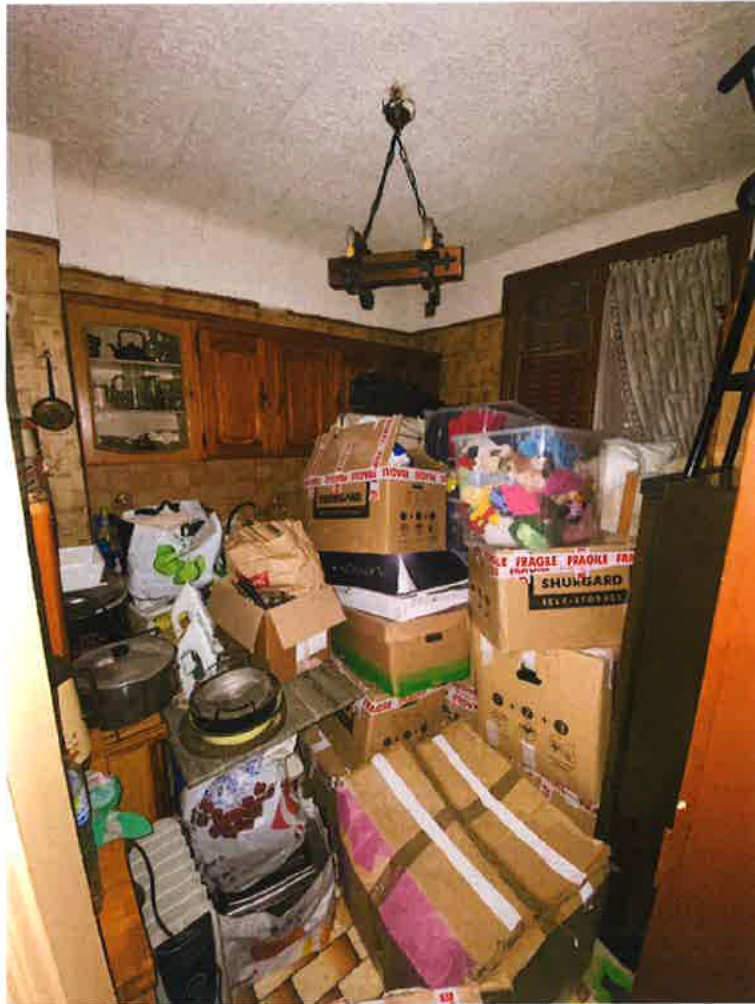
## CUISINE

Le plafond est doublé d'un revêtement mural.  
Les murs sont tapissés  
Le sol est carrelé, l'ensemble est ancien.

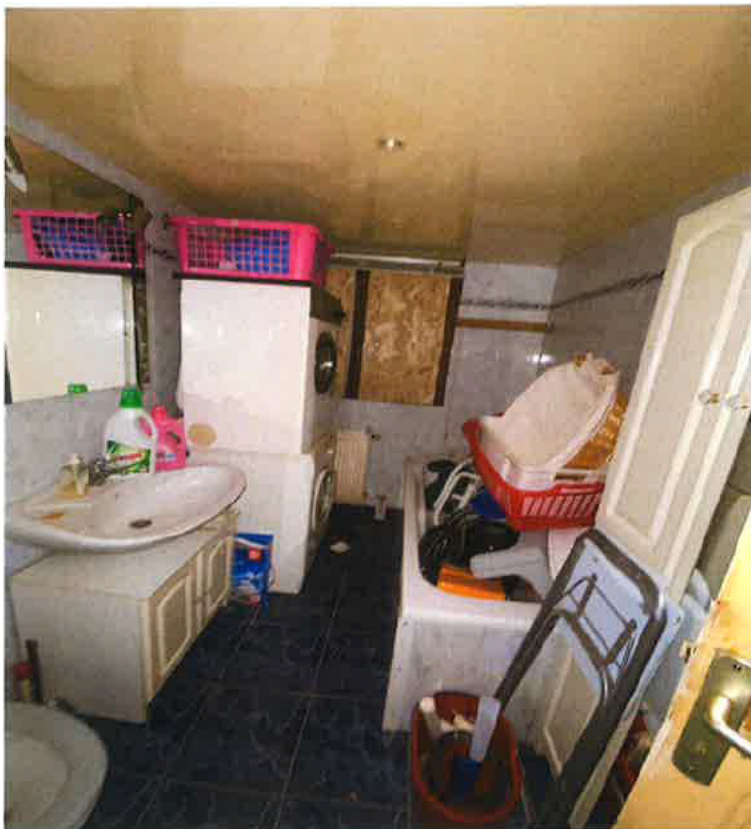
### SALLE DE BAINS

Le faux plafond comprend des luminaires incorporés et il est peint.  
Les murs sont doublés de carreaux de faïence de bas en haut.  
Le sol est entièrement carrelé, l'ensemble est ancien.

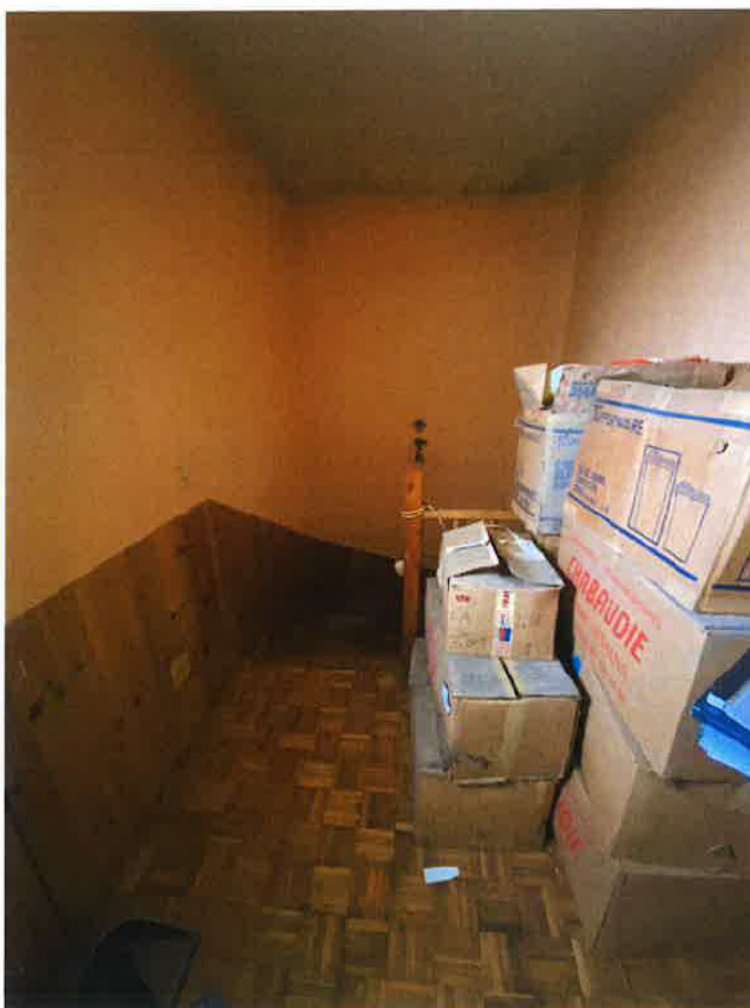
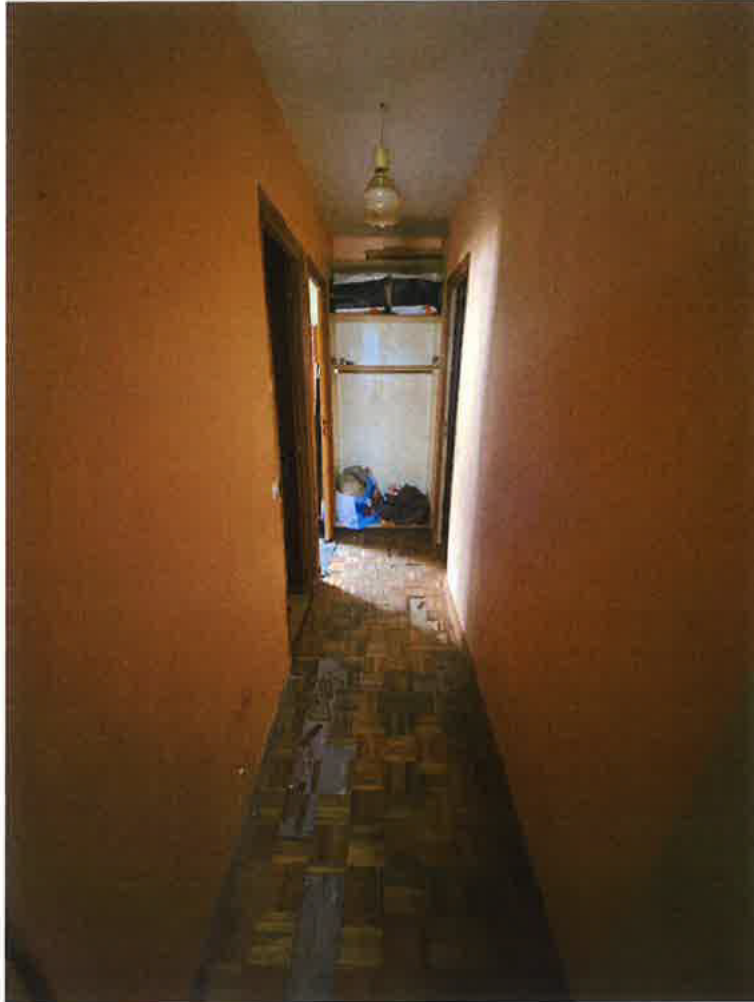
## ÉTAGE SUPÉRIEUR - LE PALIER

Le plafond et les murs sont peints.  
Les murs sont doublés de lambris en partie basse, vernis.  
Le sol est revêtu d'un parquet dont quelques lattes sont décollées.  
L'ensemble est ancien.

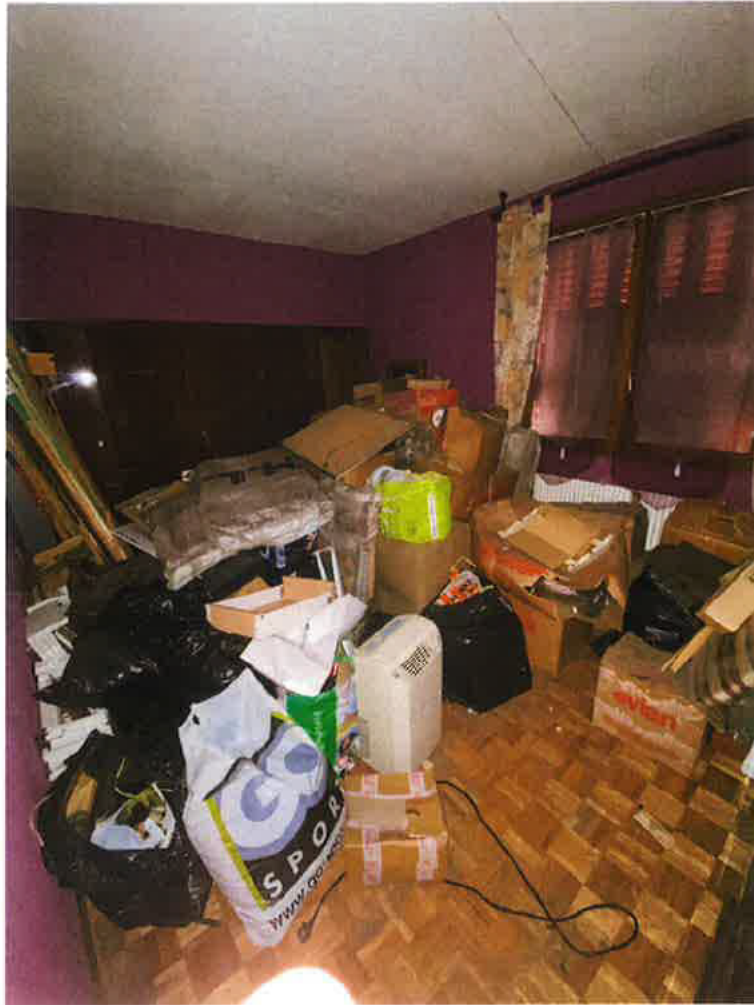
### CHAMBRE N° 1

Le sol est un parquet à petites lames collées. L'ensemble est vétuste.

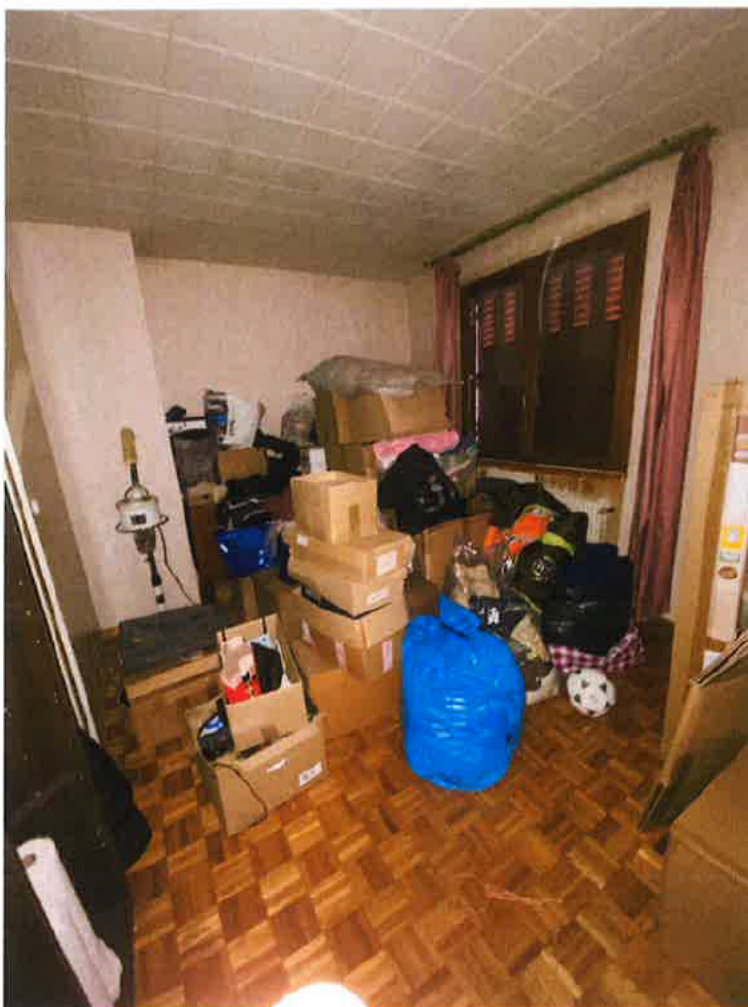
## CHAMBRE N° 2

L'ensemble est ancien.

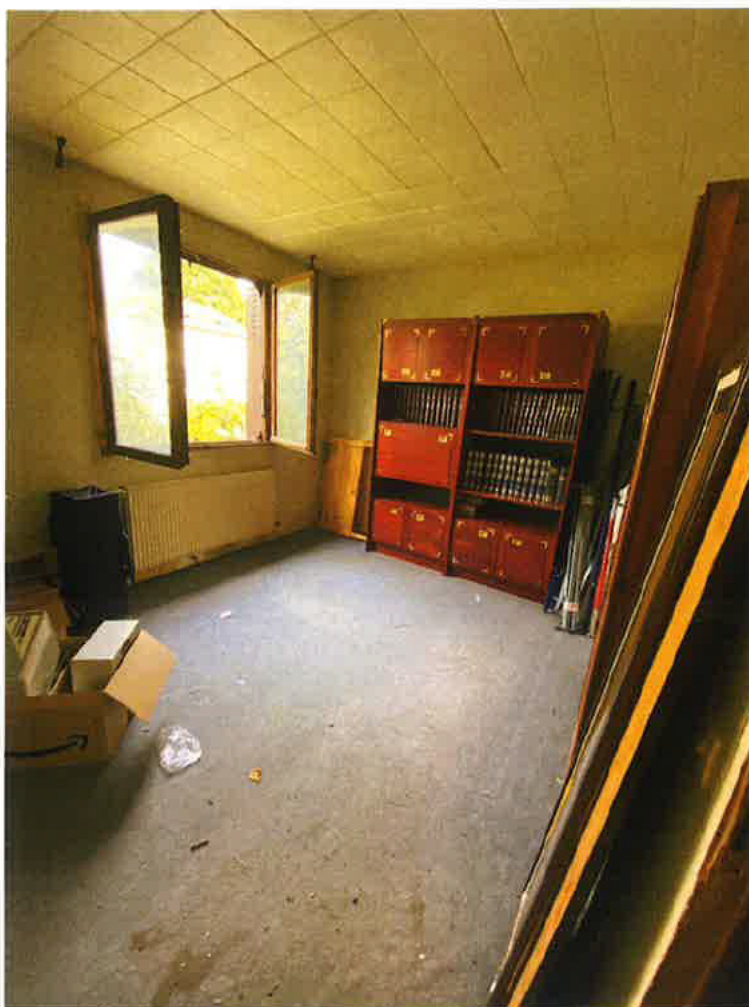
### CHAMBRE N° 3

L'ensemble est ancien.

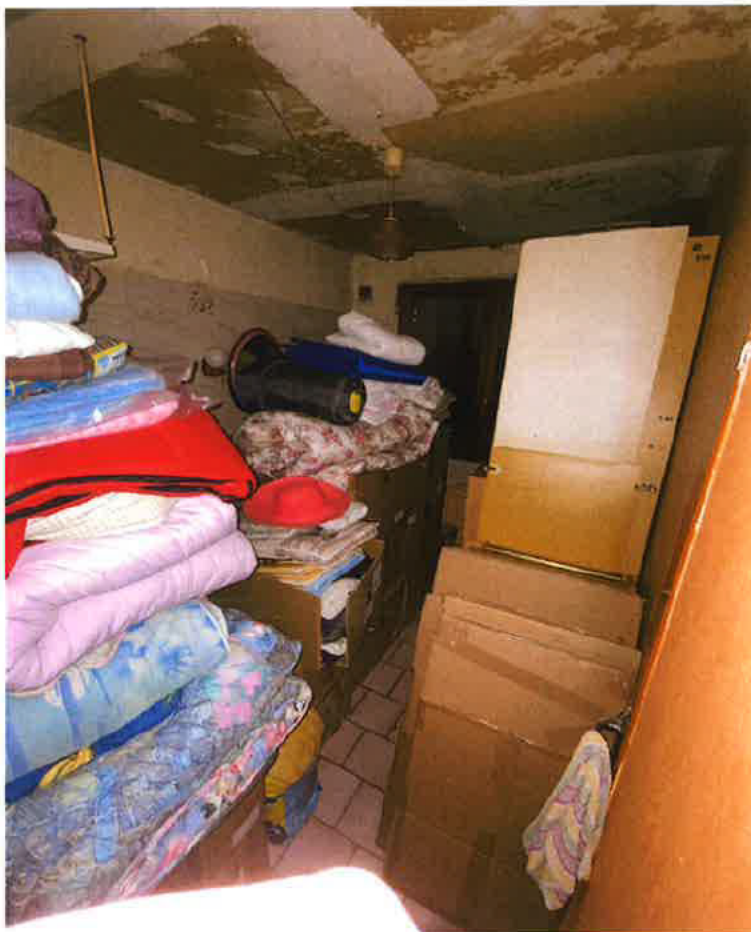
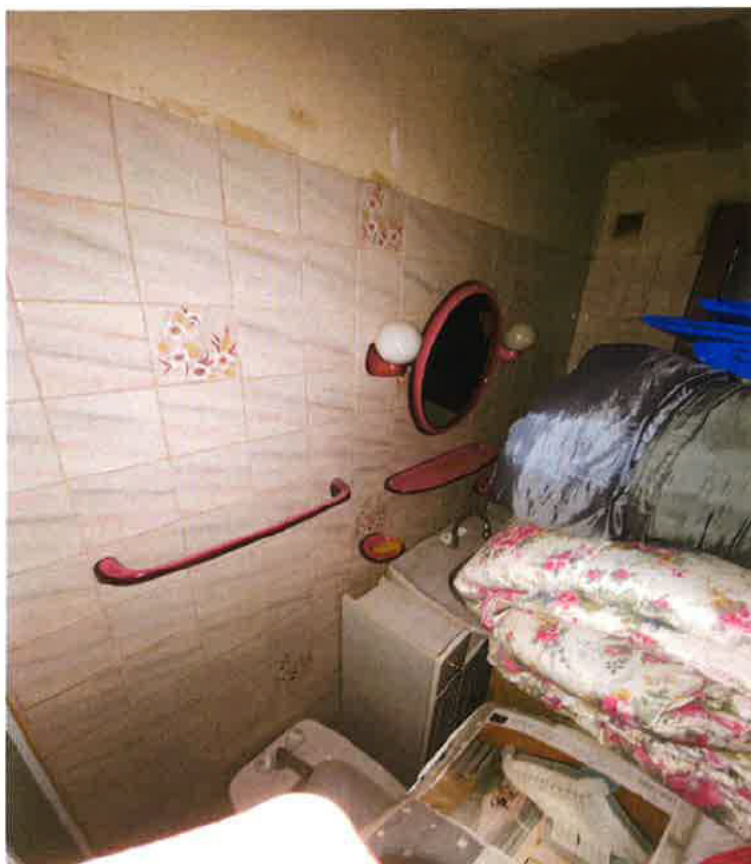
### SALLE DE BAINS

Le plafond est doublé, un doublage non peint.  
Les murs sont détapissés. Autour des sanitaires, les murs sont doublés de carreaux de faïence.  
Le sol est carrelé.
