### Pièce en contre bas

## Cuisine

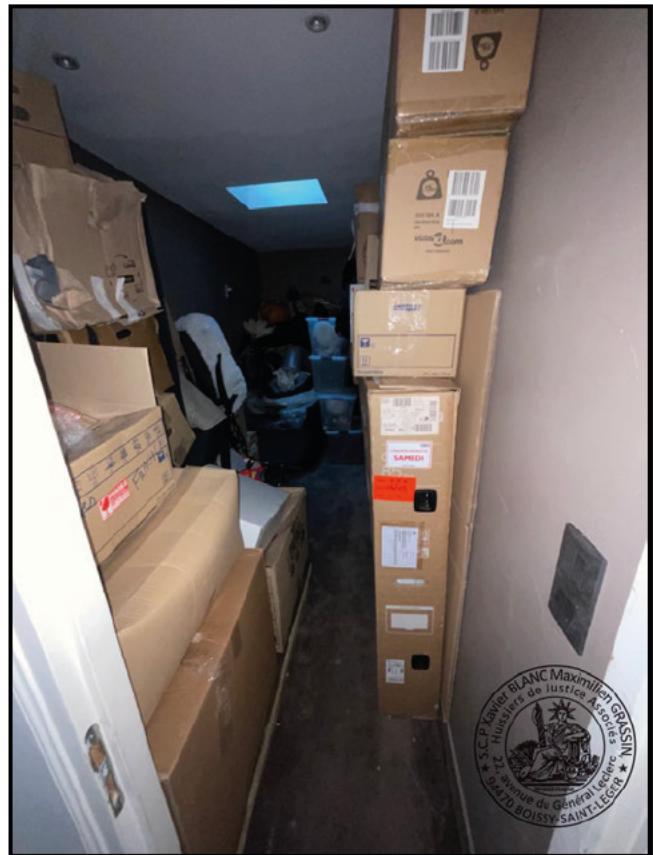
1.

Elle est difficilement accessible par le salon en raison des cartons entreposés à l'intérieur.

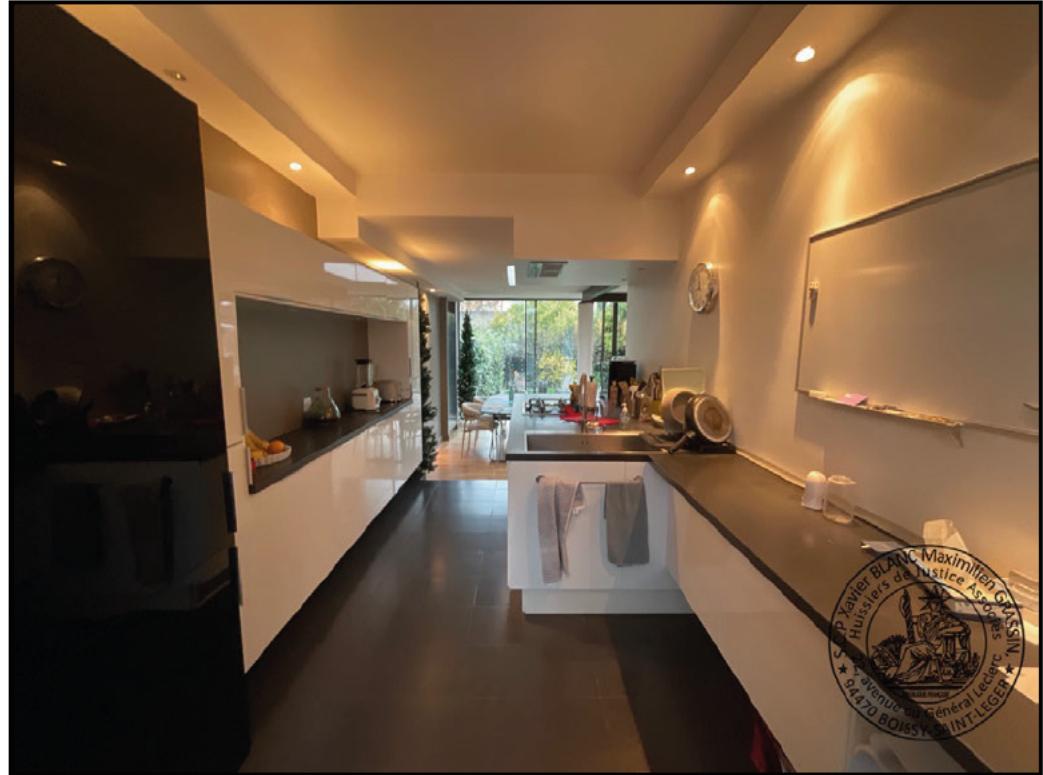
1.

Le sol est recouvert de carrelage en état d'usage.

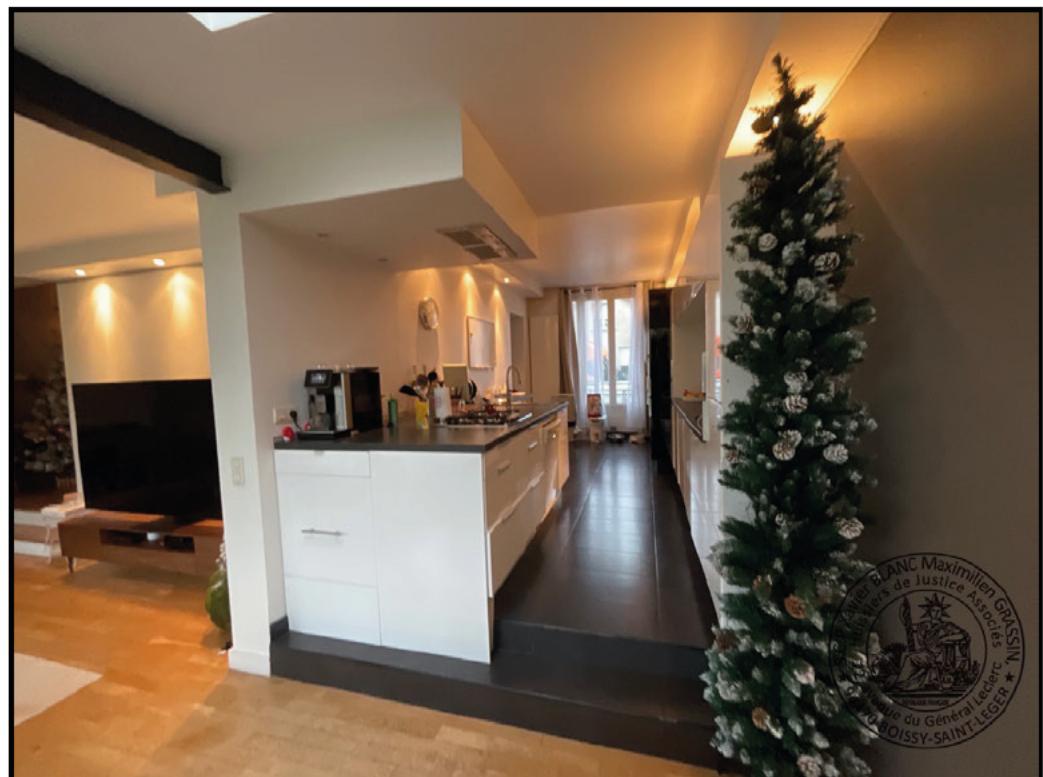
2.

L'éclairage naturel est assuré par une fenêtre en bois à deux battants, double vitrage en état d'usage.
