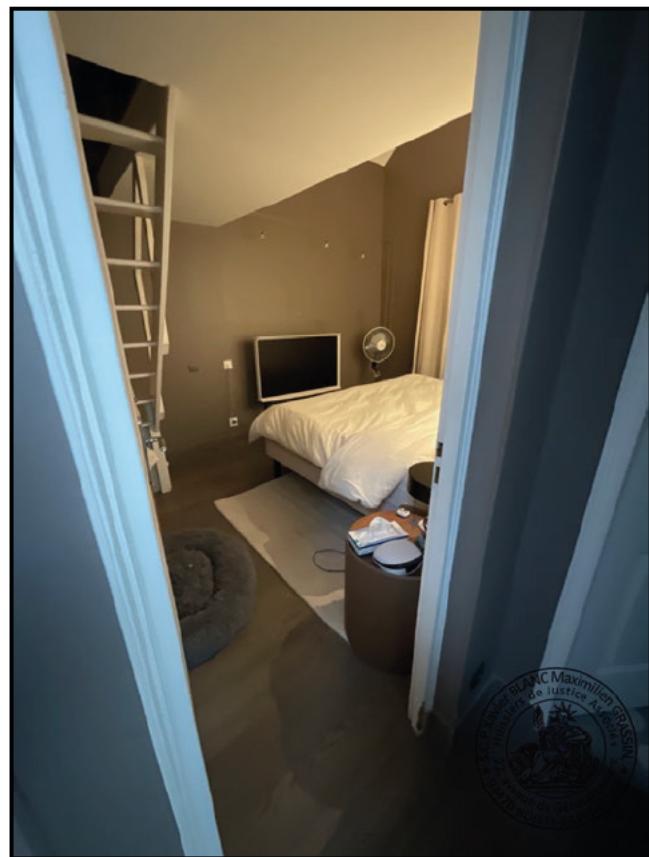
1.

Elle est pourvue d'une mezzanine accessible par un escalier.

Le sol est recouvert d'un parquet en bon état.

Les murs et le plafond sont recouverts d'une peinture en bon état.

La chambre est chauffée par un radiateur

L'éclairage naturel est assuré par une fenêtre à deux battants en PVC

L'éclairage artificiel est assuré par des spots au plafond

La porte d'accès à un battant est en bon état

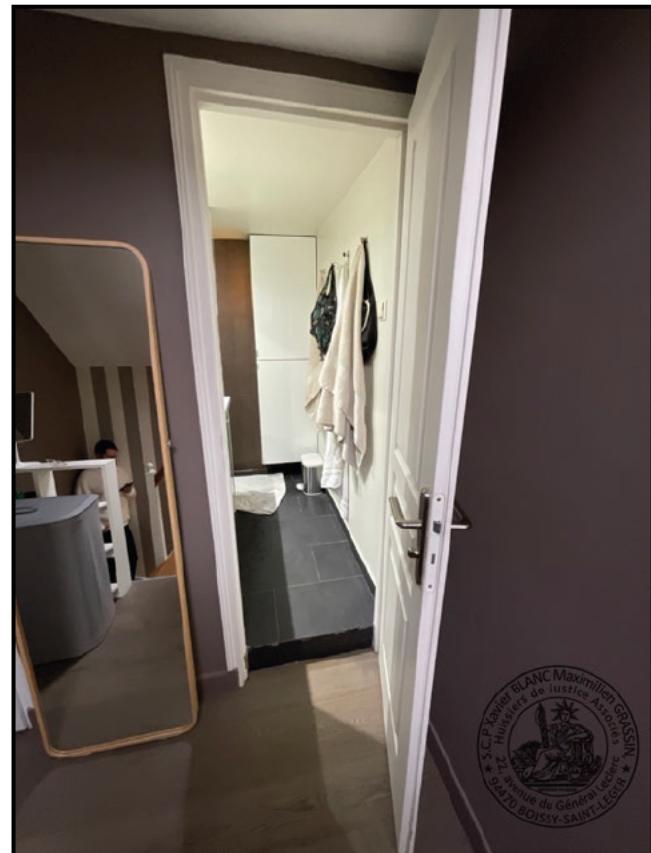
1.

Le sol est recouvert de carrelage en bon état
Les murs et le plafond sont recouverts de peinture en bon état
La douche à l'italienne est en bon état

La salle d'eau est pourvue de deux vasques + robinetterie en bon état
Elles reposent sur un meuble à quatre portes vitrées.
Au dessus se trouve un miroir fixé au mur.
L'éclairage artificiel est assuré par des spots au plafond
La porte d'accès à un battant est en bon état
