## **PROCES-VERBAL DE DESCRIPTION**

**L'AN DEUX MILLE VINGT TROIS  
ET LE DOUZE JUILLET**

Certifie m'être transporté ce jour à 13 heures 00 sis 12 Impasse Talma 93380 PIERREFITTE SUR SEINE cadastré section S n° 119.

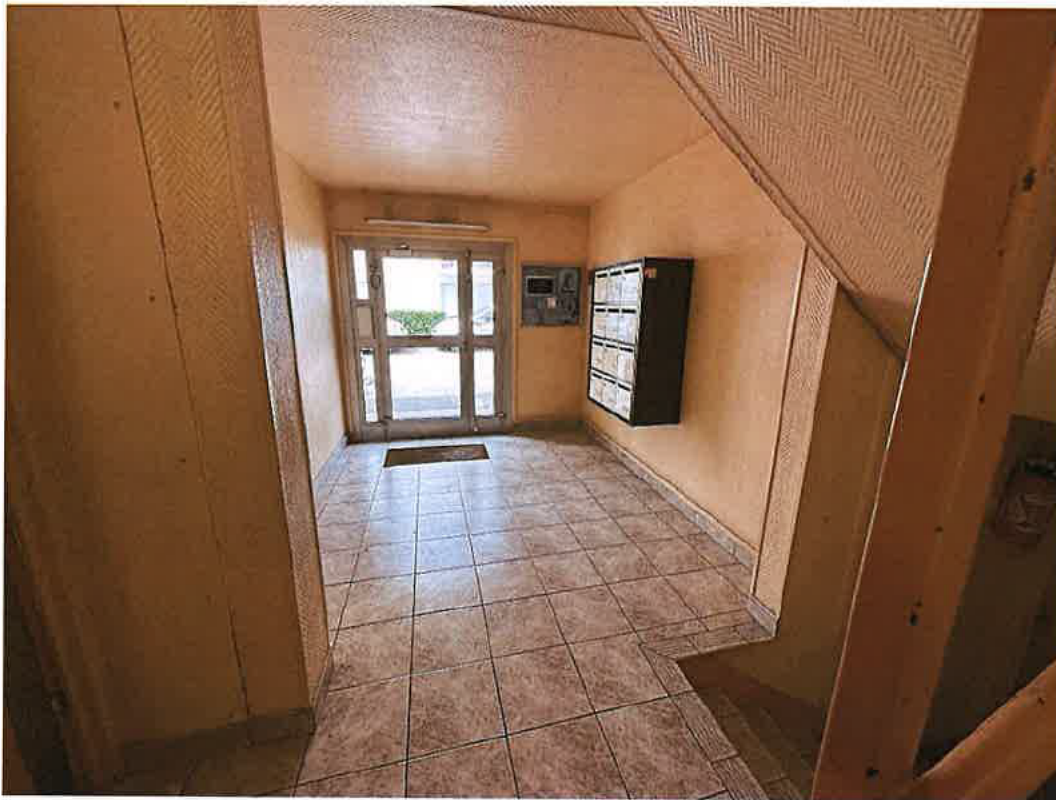
**Rez-de-chaussée :**

Sol : le sol est recouvert de carrelage en état d'usage.

Murs : les murs sont recouverts de toile de verre peinte en état d'usage.

Plafond : le plafond est recouvert de toile de verre peinte en état d'usage.

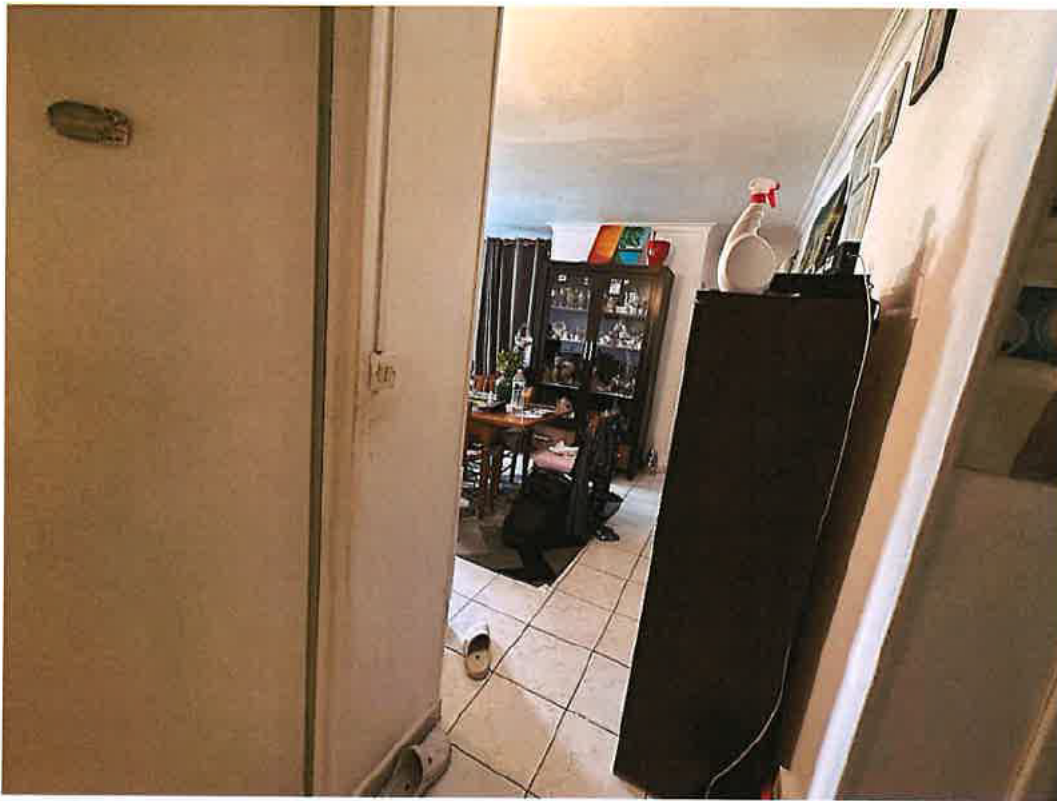
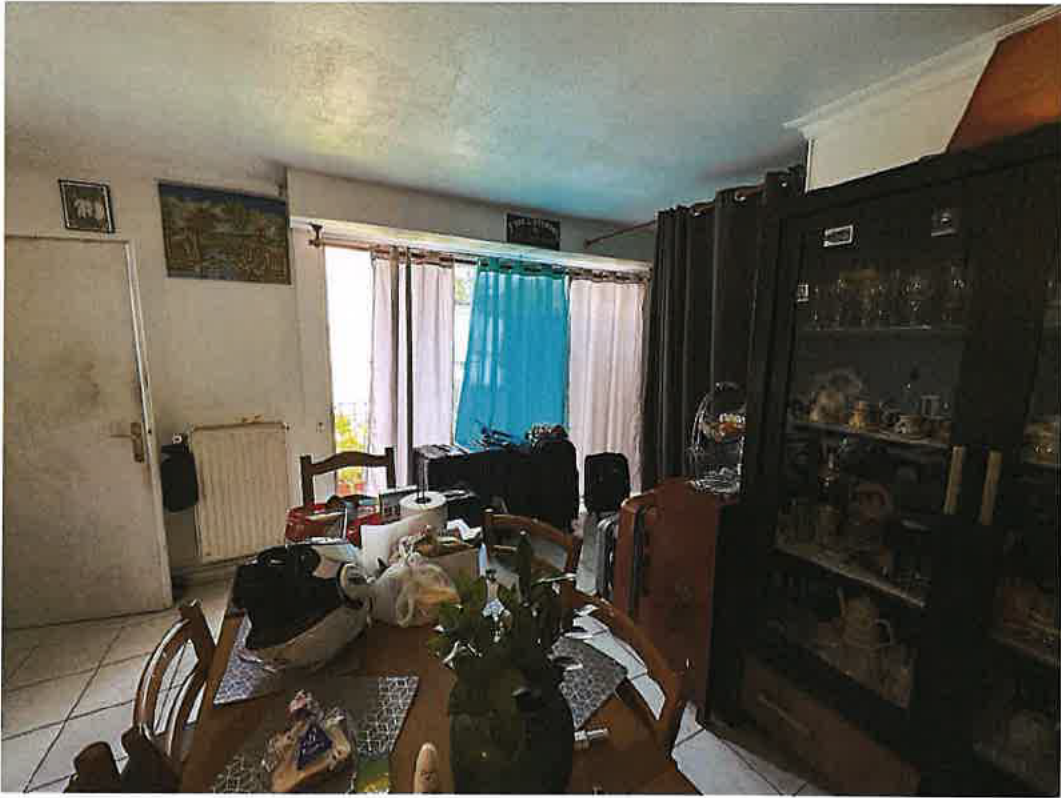
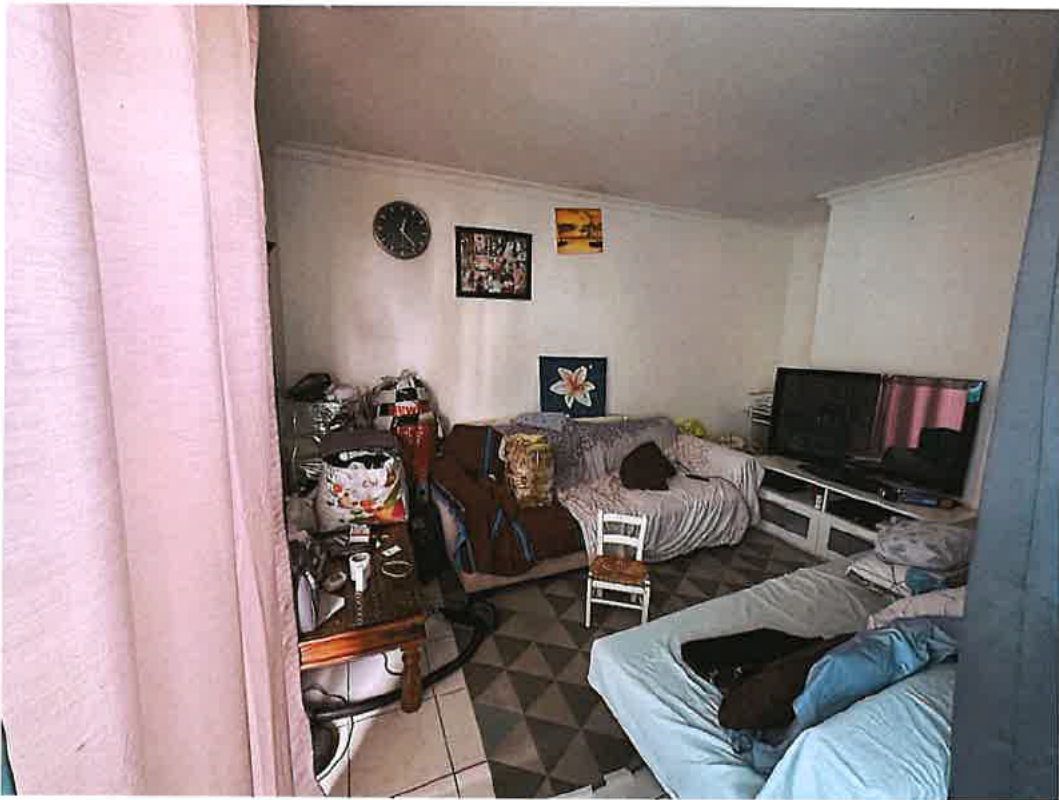
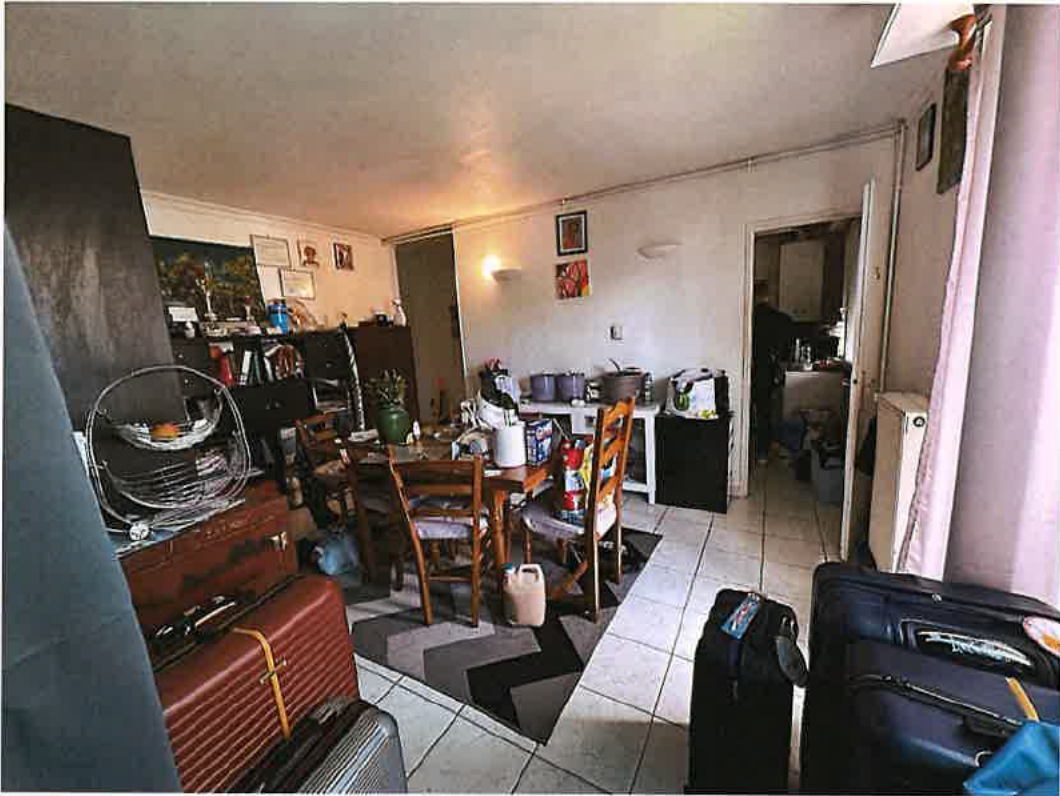
**HALL ET SALON :**

Sol : le sol est recouvert de carrelage en état d'usage.

Murs : les murs sont recouverts de peinture vétuste mais en état d'usage et présentant un dégât des eaux en partie gauche de l'entrée au niveau de la salle de bains.

Plafond : le plafond est recouvert de peinture en état d'usage.

Fenêtre : présence de deux baies vitrées coulissantes en aluminium double vitrage en état d'usage donnant accès à un balcon.

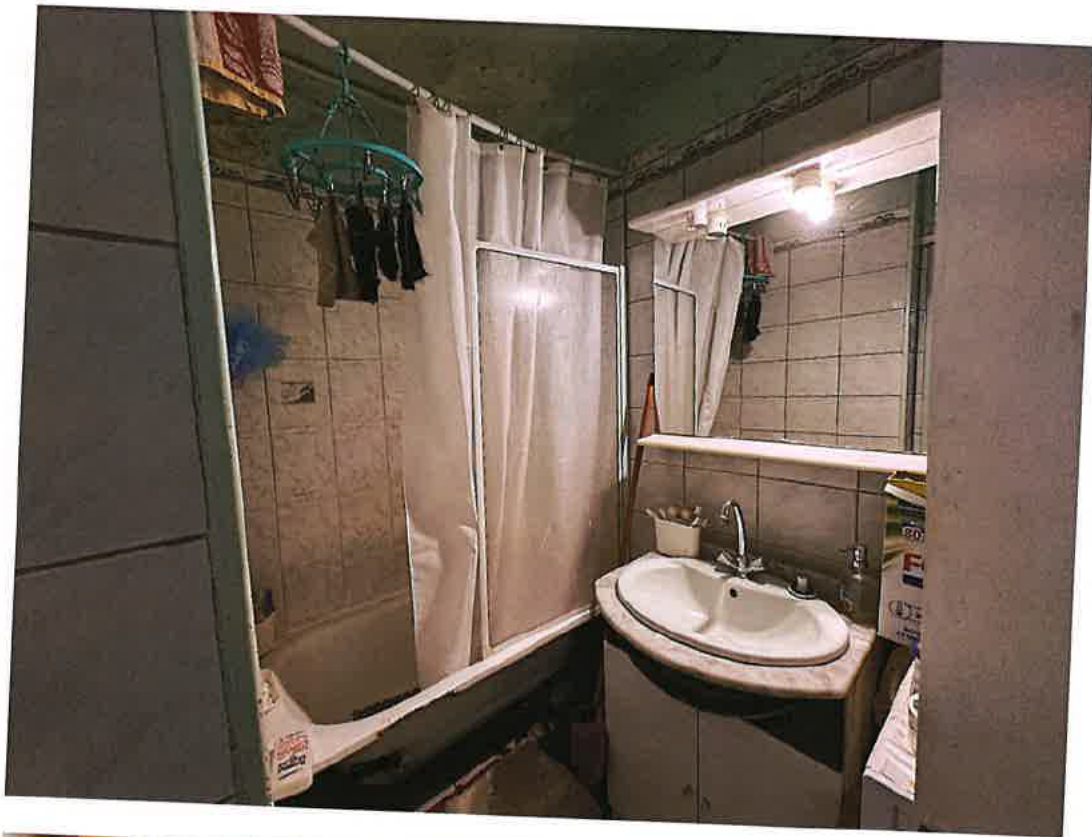
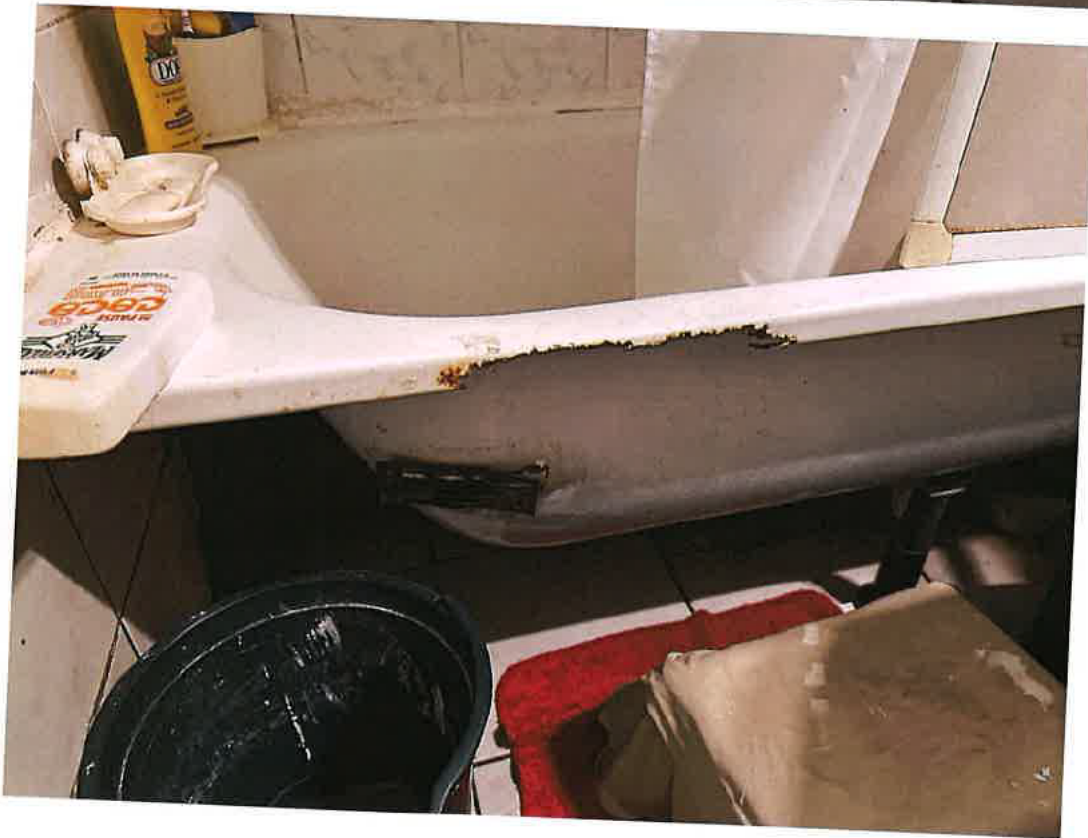
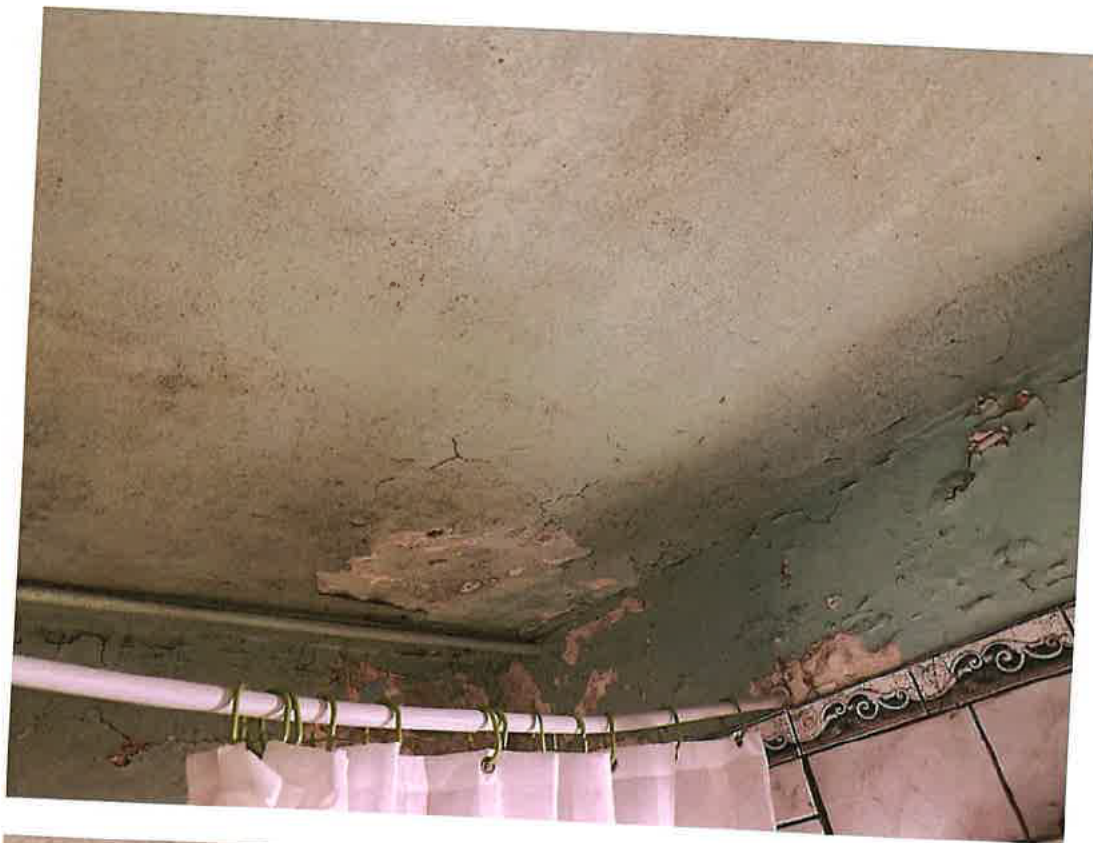
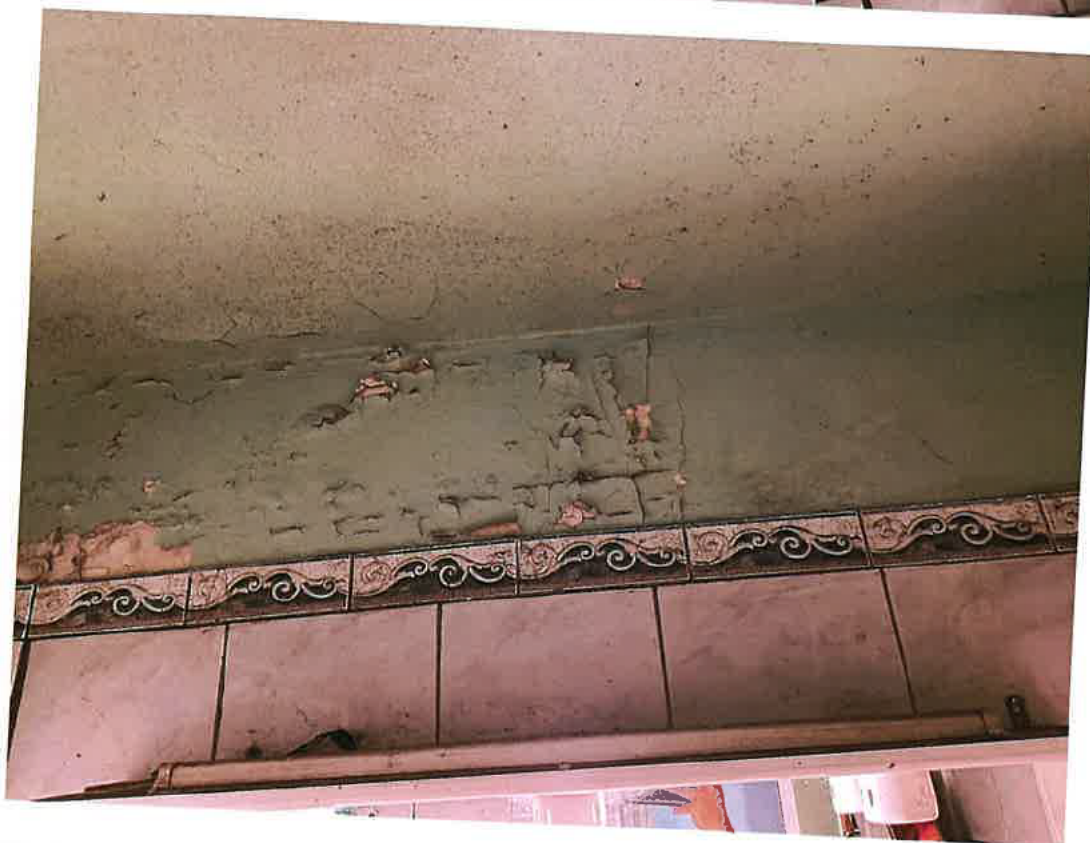
### **SALLE DE BAINS :**

Sol : le sol est recouvert de carrelage en état d'usage.

Murs : les murs sont recouverts de carrelage mural sur les  $\frac{3}{4}$  de la hauteur en état d'usage et de peinture en continuité en mauvais état écaillée en de multiples endroits.

Plafond : le plafond est recouvert de peinture en très mauvais état écaillée en de multiples endroits.

Généralités : présence d'une baignoire sans tablier en mauvais état. Présence d'un meuble de salle de bains deux portes en bois surmonté d'un lavabo et d'un miroir avec tablette en état d'usage.

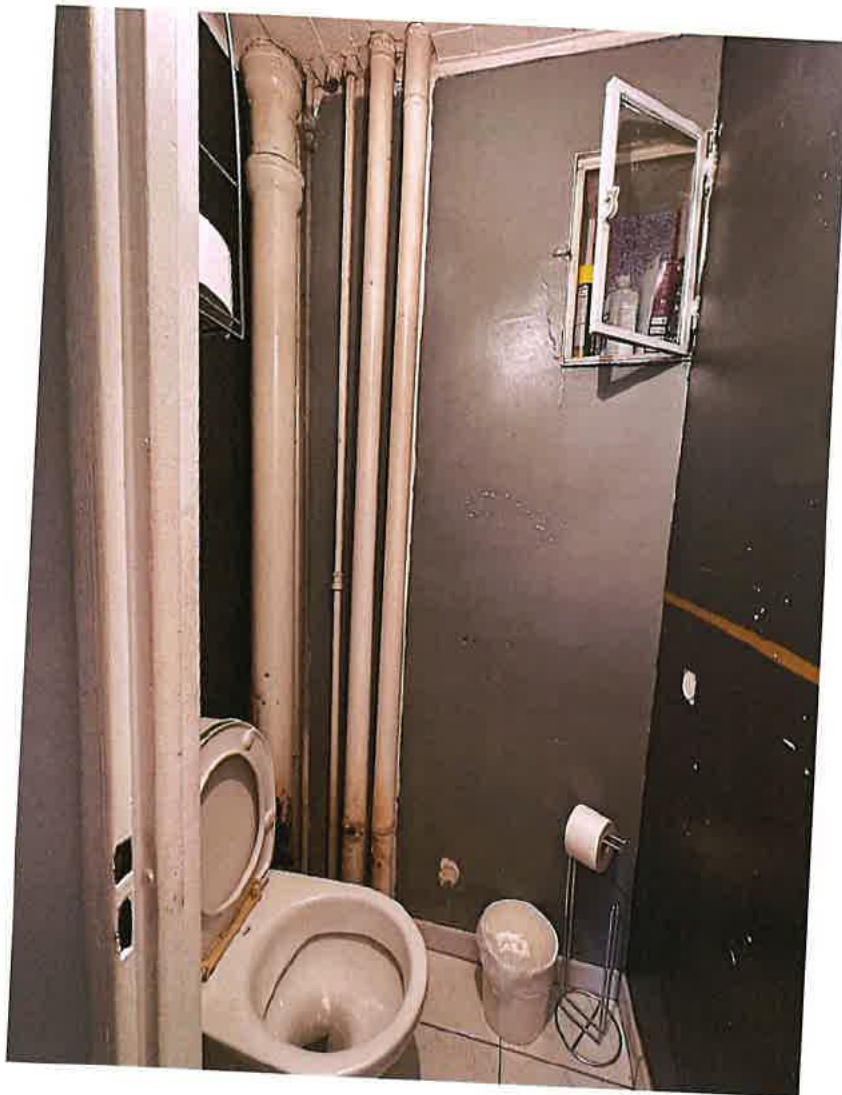
**W.C.:**

Sol : le sol est recouvert de carrelage en état d'usage.

Murs : les murs sont recouverts de peinture en mauvais état. La colonne des eaux usées est rouillée.

Plafond : le plafond est recouvert de dalles de polystyrène.

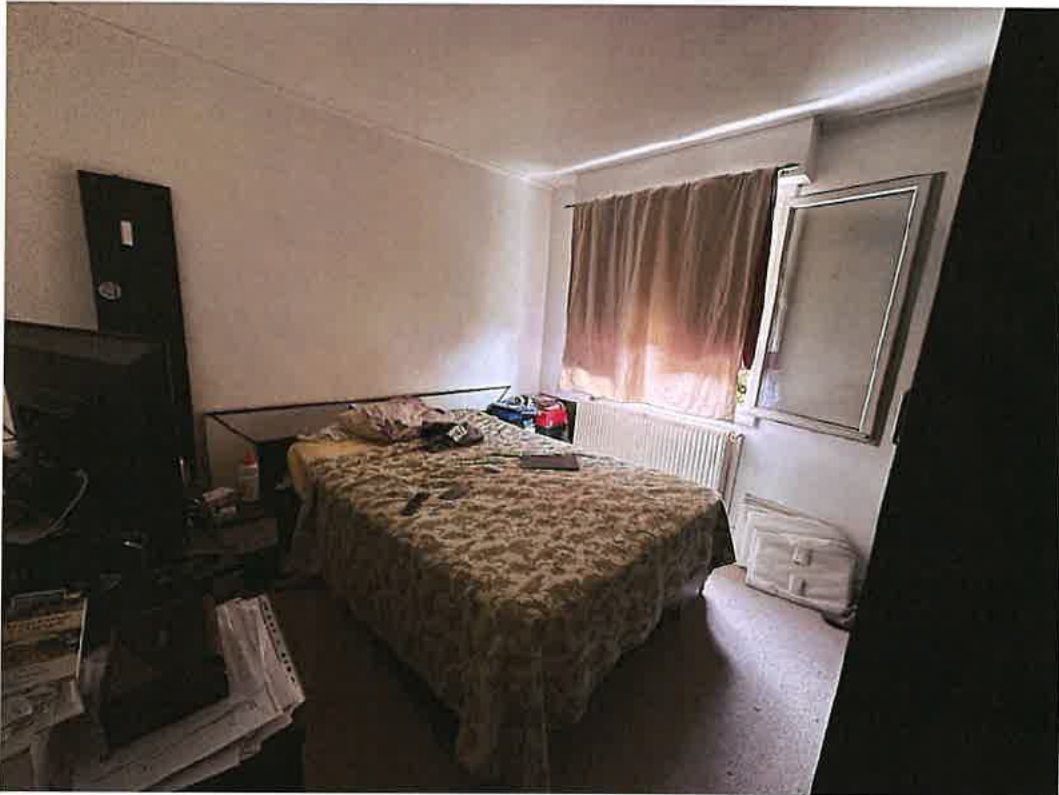
### **CHAMBRE FACE DROITE :**

Sol : le sol est recouvert de moquette vétuste.

Murs : les murs sont recouverts de toile de verre peinte en état d'usage.

Fenêtre : présence d'une fenêtre double vantaux ouvrante double vitrage en PVC en état d'usage avec volets roulants électrique en PVC cassés.

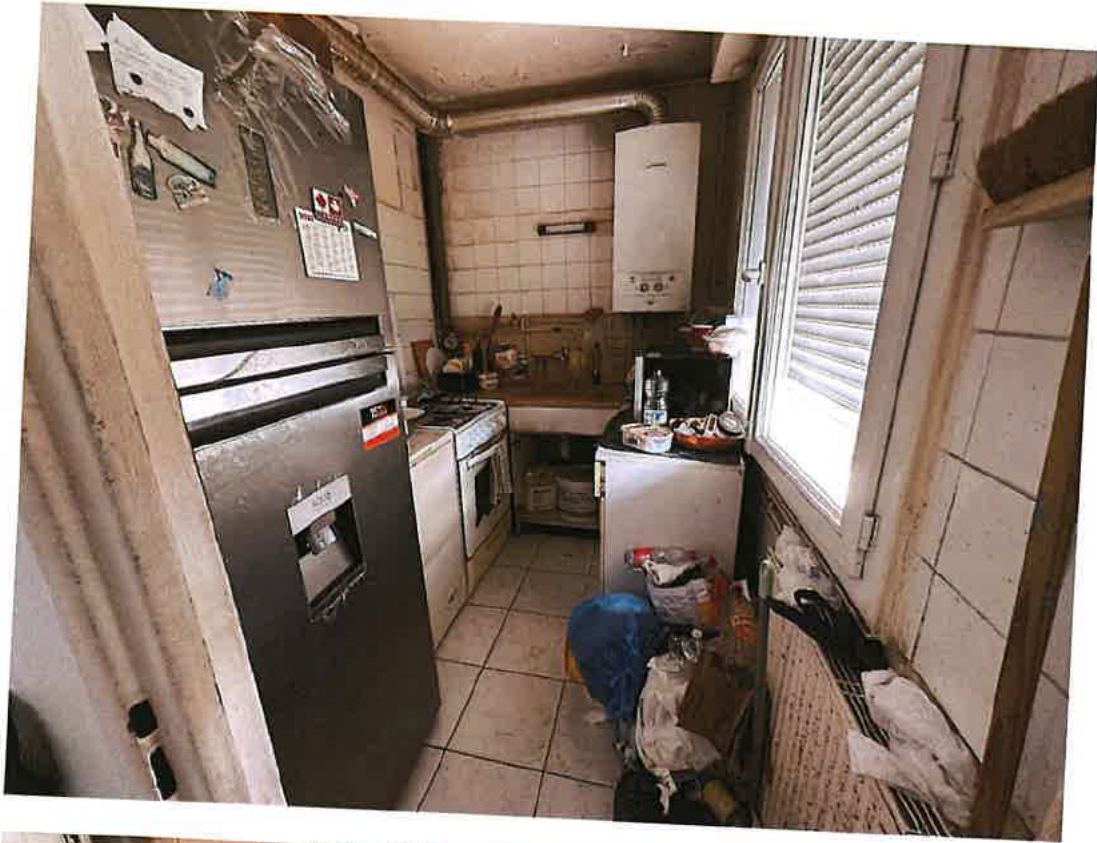
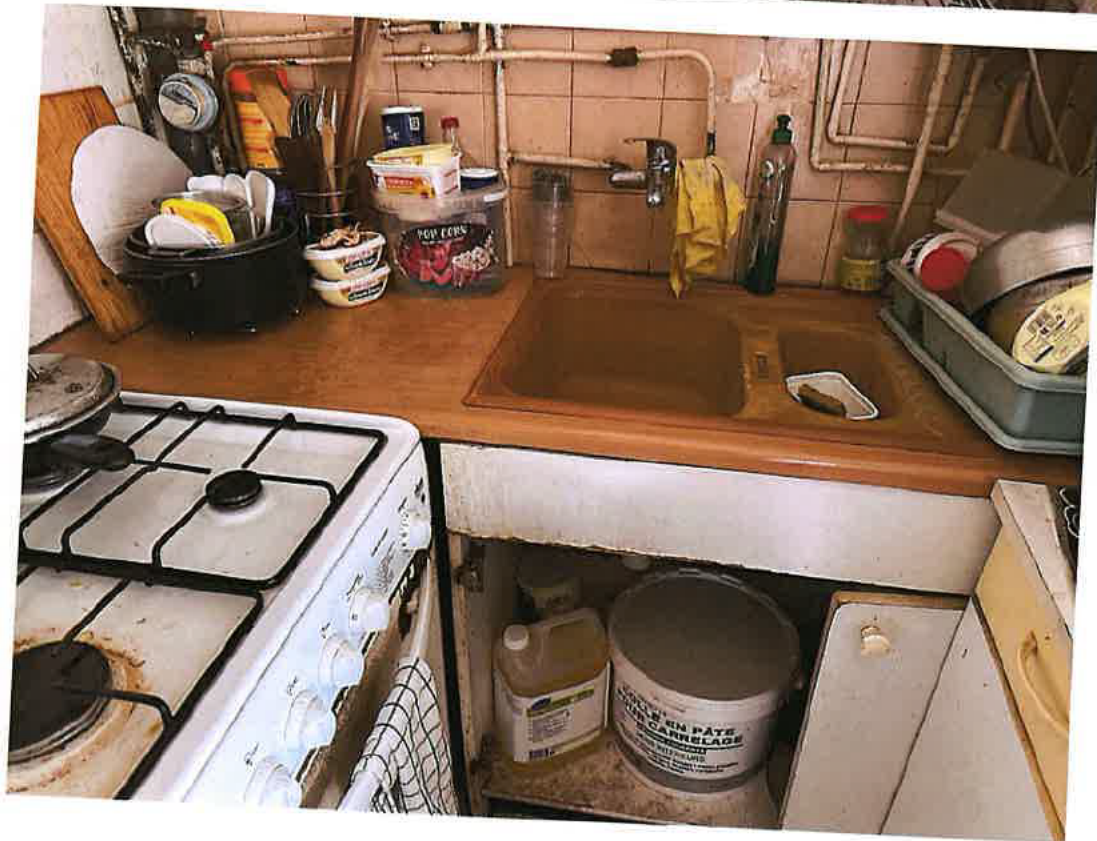
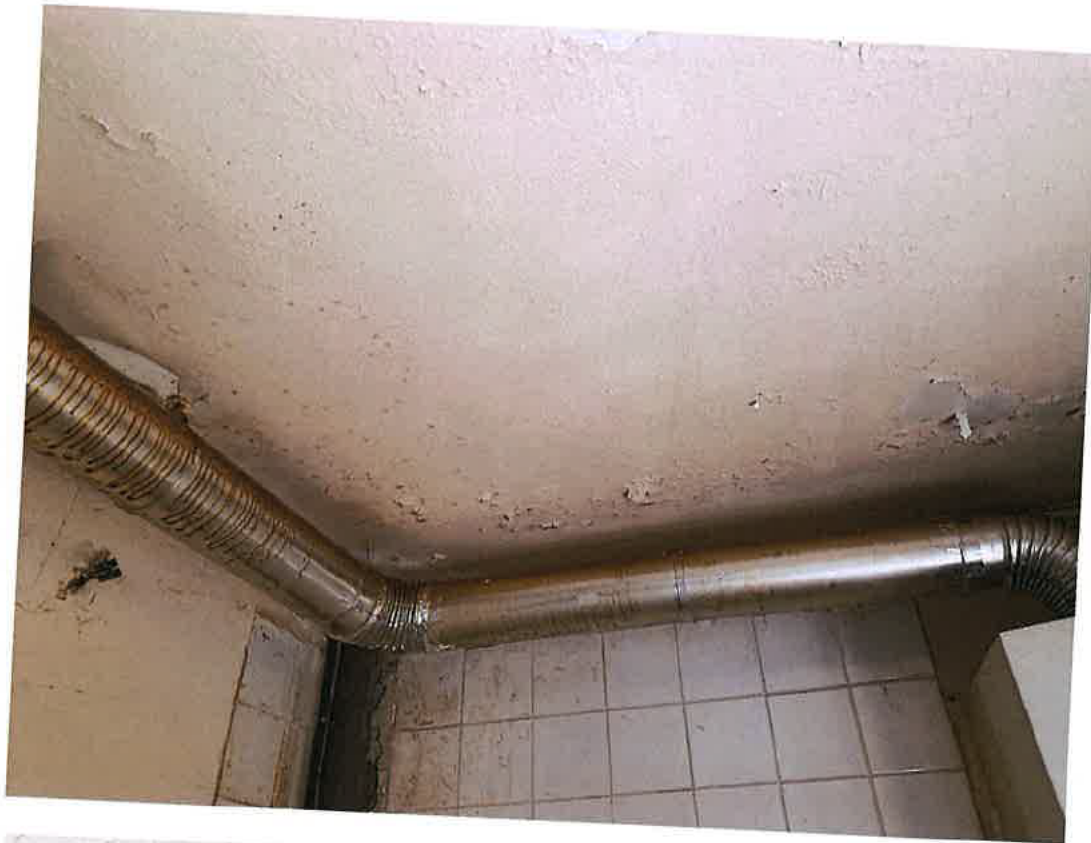
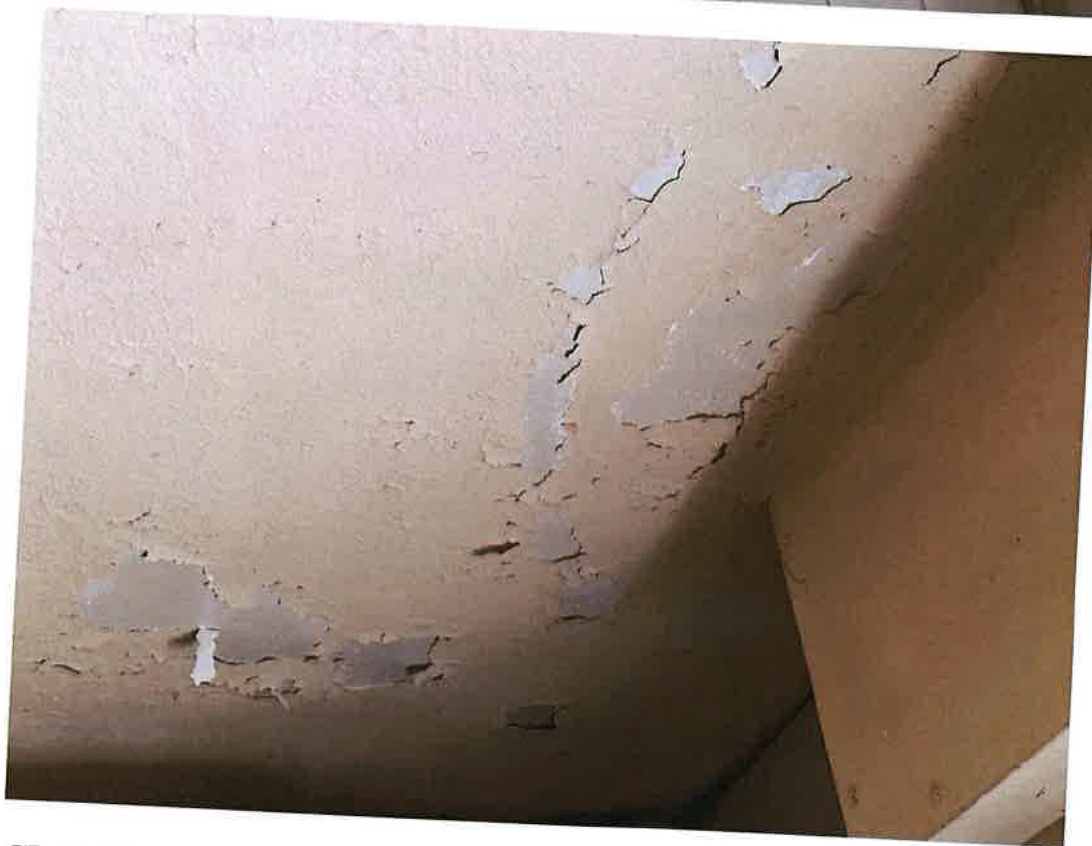
**CUISINE :**

L'accès se réalise par une porte en bois en mauvais état.  
La cuisine est non équipée et dispose d'un meuble en bois cassé avec un évier double céramique.

Murs : les murs sont recouverts de carrelage en état d'usage et de peinture en mauvais état écaillée.

Plafond : le plafond est recouvert de peinture en mauvais état écaillée en de multiples endroits.

Généralités : présence d'une chaudière de marque ELM LEBLANC et d'un radiateur.

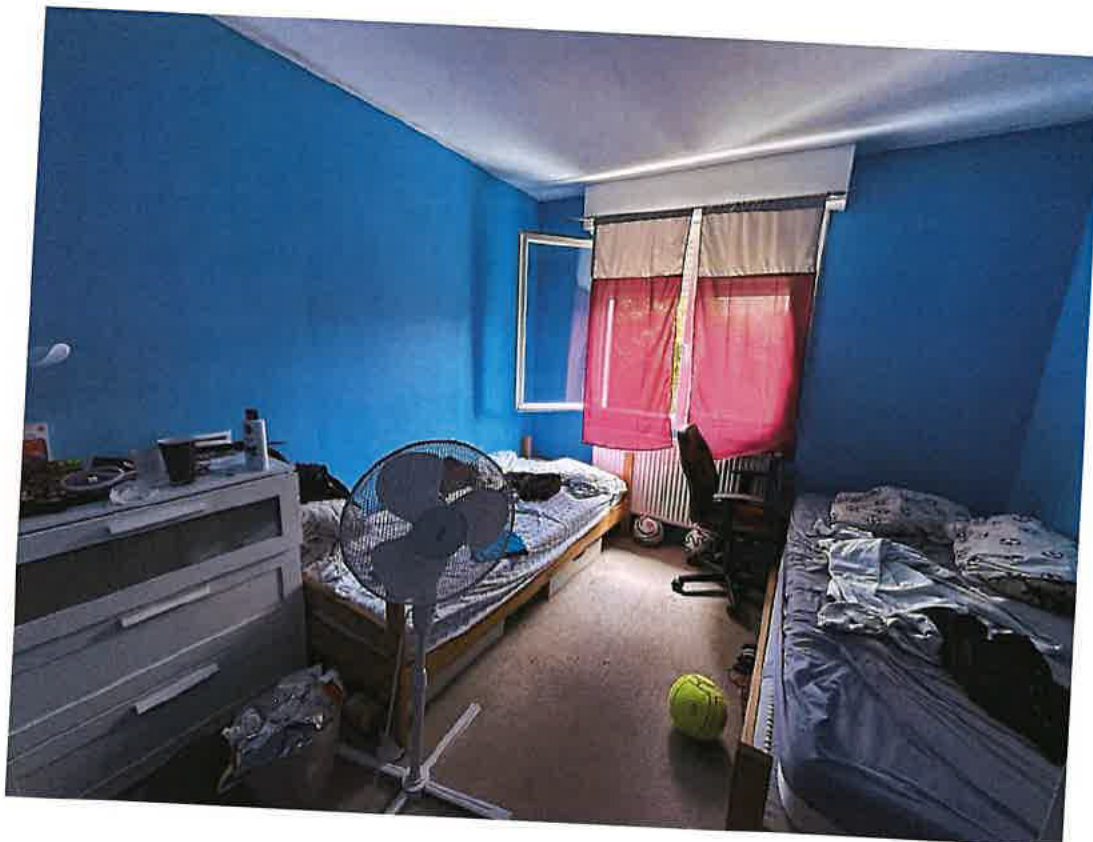
**CHAMBRE 2 :**

Sol : le sol est recouvert de moquette vétuste.

Murs : les murs sont recouverts de toile de verre peinte en état d'usage.

Fenêtre : présence d'une fenêtre double vantaux ouvrante double vitrage en PVC en état d'usage avec volets roulants électrique en PVC cassés.
