PROCES-VERBAL DE DESCRIPTION

**L'AN DEUX MILLE VINGT DEUX
ET LE SIX DECEMBRE**

Certifie m'être transporté ce jour à 15 heures 45 , sis 10 rue des Aulnes 93600 AULNAY SOUS BOIS 1^{er} étage porte F lot 20.384 cadastré section DM 70/71/73/74 et DN 93/98/100/101/103/104/105 et 106 ,

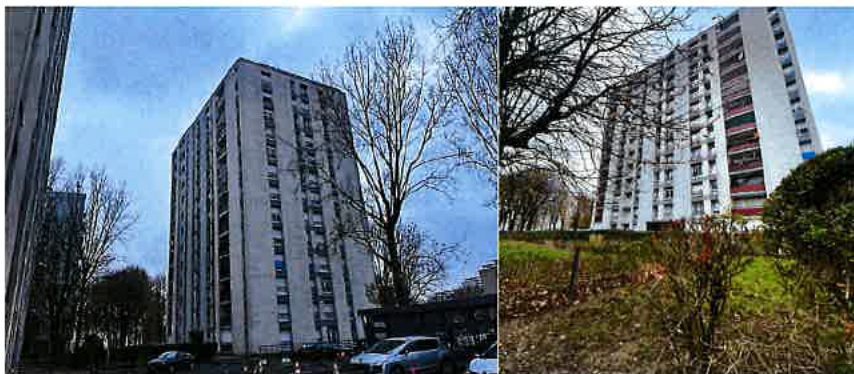
Il s'agit d'une résidence rénovée récemment avec isolation par l'extérieur et ravalement, huisseries en PVC changées, porte d'entrée des logements changées et peinture refaites dans les parties communes.

L'immeuble est élevé sur sous-sol, d'un rez-de-chaussée et de 12 étages. Il s'agit d'une tour de type H.L.M sans style architectural avec toiture terrasse.

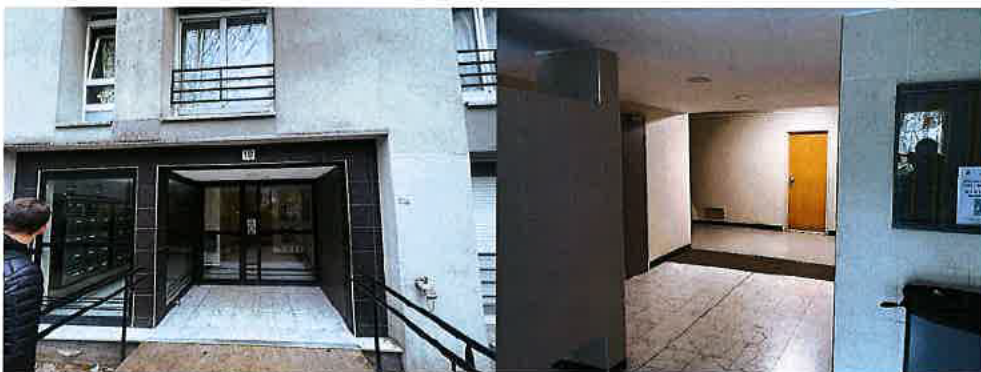
HALL DU REZ-DE-CHAUSSEE :

Sol : le sol est recouvert de carrelage en état d'usage.

Murs : les murs sont recouverts de faïence en état d'usage.

Plafond : le faux plafond est recouvert de peinture en état d'usage.

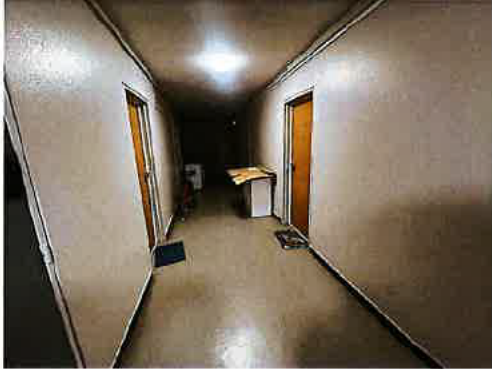
ETAGES :

Sol : le sol est recouvert de linoléum en état d'usage.

Murs : les murs sont recouverts de peinture type crépi en état d'usage.

Plafond : le plafond est recouvert de peinture type crépi en état d'usage.

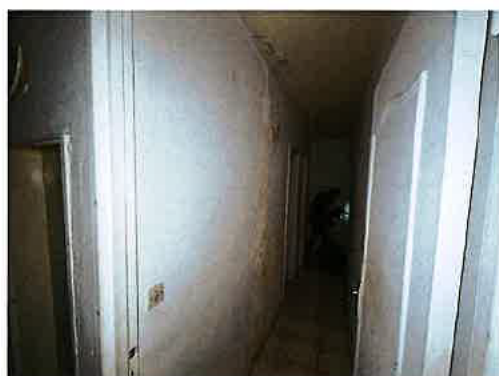
COULOIR NUIT :

Murs : les murs sont recouverts de peinture en mauvais état avec infiltration et dégât des eaux . Le mur côté salle de bains est bombé avec présence de salpêtre.

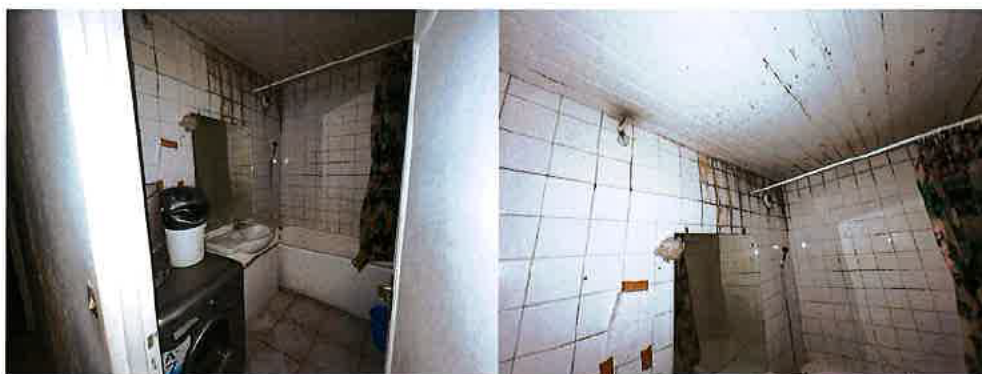
SALLE DE BAINS :

L'accès se réalise par une porte en bois en état d'usage.
La pièce est aveugle et est en mauvais état.

Murs : les murs sont recouverts de faïence sur toute la hauteur en mauvais état côté baignoire avec infiltration et dégât des eaux et mur bombé.

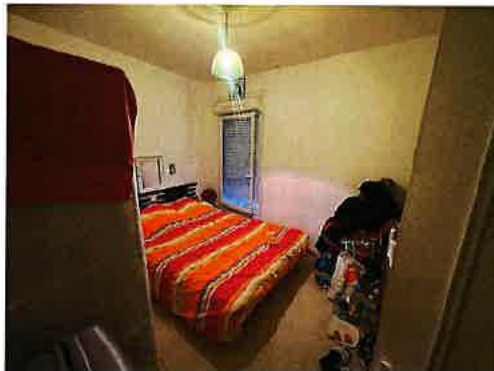
CHAMBRE FACE :

Fenêtre : présence d'une porte fenêtre simple vantail ouvrante en PVC double vitrage avec partie basse pleine et volets roulants mécaniques en PVC et garde-corps métallique, l'ensemble d'aspect récent.

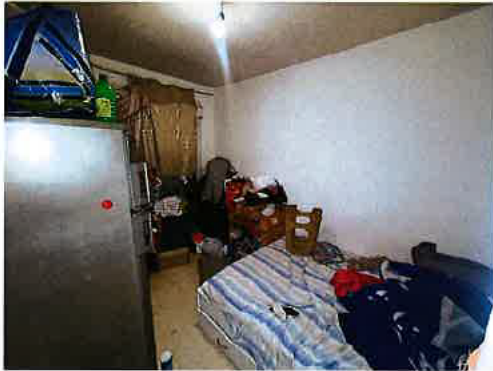
CHAMBRE DROITE :

Fenêtre : présence d'une fenêtre double vantaux ouvrante en PVC double vitrage avec partie basse pleine et volets roulants mécaniques en PVC et garde-corps métallique, l'ensemble d'aspect récent.

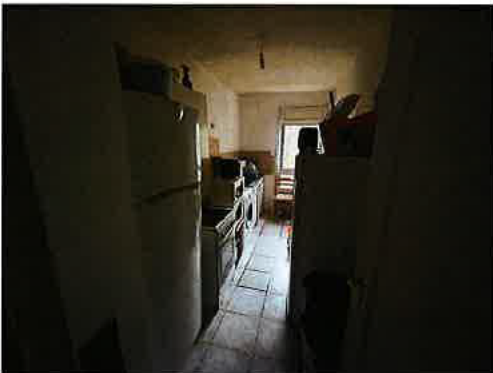
CUISINE :

La cuisine est équipée sommairement d'un meuble bois bas avec évier 2 bacs inox en état d'usage.

Fenêtre : présence d'une fenêtre simple vantail ouvrante en PVC double vitrage avec partie basse fixe en verre et partie pleine d'aspect récent

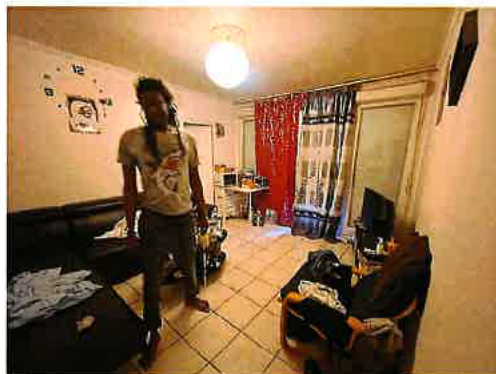
SALON :

Le salon est double et une partie a été transformée en chambre avec création d'une cloison.

Fenêtre : présence d'une porte-fenêtre double vantaux ouvrante en PVC double vitrage entourée de deux fenêtres simples vantaux fixes en PVC double vitrage avec volets roulants mécaniques en PVC donnant accès au balcon , l'ensemble d'aspect récent.

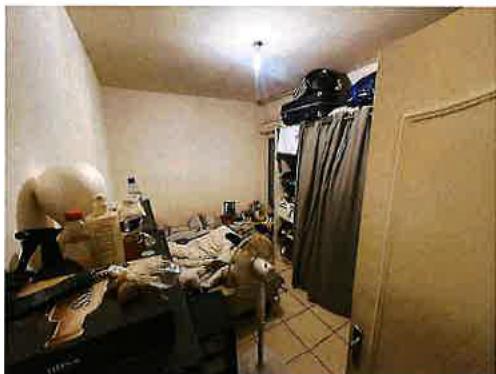
PARTIE DU SALON TRANSFORMEE EN CHAMBRE :

Une cloison a été créée. L'accès se réalise par une porte en bois simple battant en état d'usage.

Fenêtre : présence d'une fenêtre simple vantail ouvrante en PVC double vitrage avec volets roulants mécaniques en PVC et garde-corps métallique , l'ensemble d'aspect récent.
