# Procès-verbal de **Constat**

**SYNDICAT DES COPROPRIETAIRES DE L'IMMEUBLE 15/17 RUE AMBROISE PARE  
92700 COLOMBES REPRESENTÉ PAR SON SYNDIC le CABINET ALTO SEQUANAIS  
4 Rue Wolfenbuttel 92310 SEVRES.**

15-17 Rue Ambroise Paré à (92700) COLOMBES.

L'appartement saisi constitue le lot n°193, au 2<sup>ème</sup> étage porte droite, dans le bâtiment B3 un appartement comprenant : entrée, trois pièces, cuisine, salle de bains, water-closets, balcon et constituant les 827/100 000 èmes des parties communes.

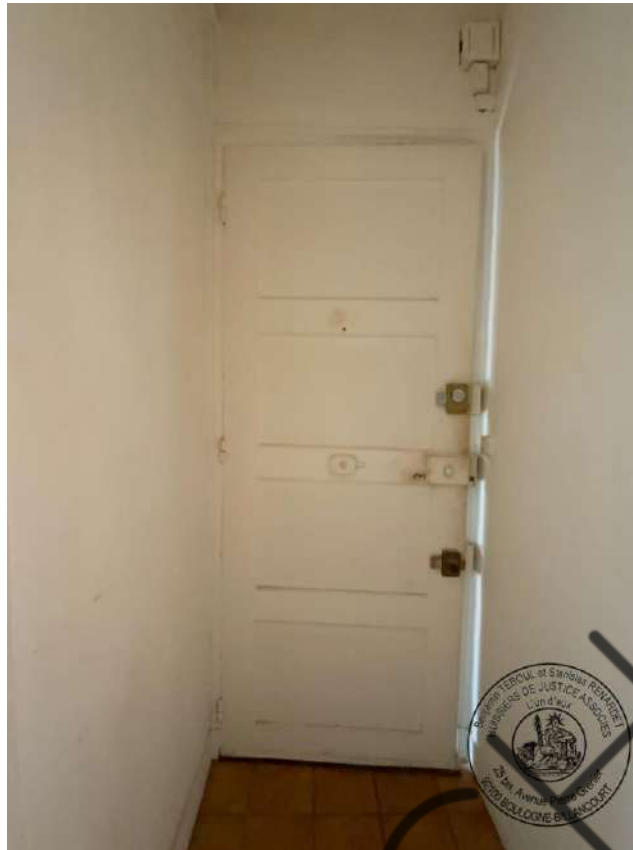
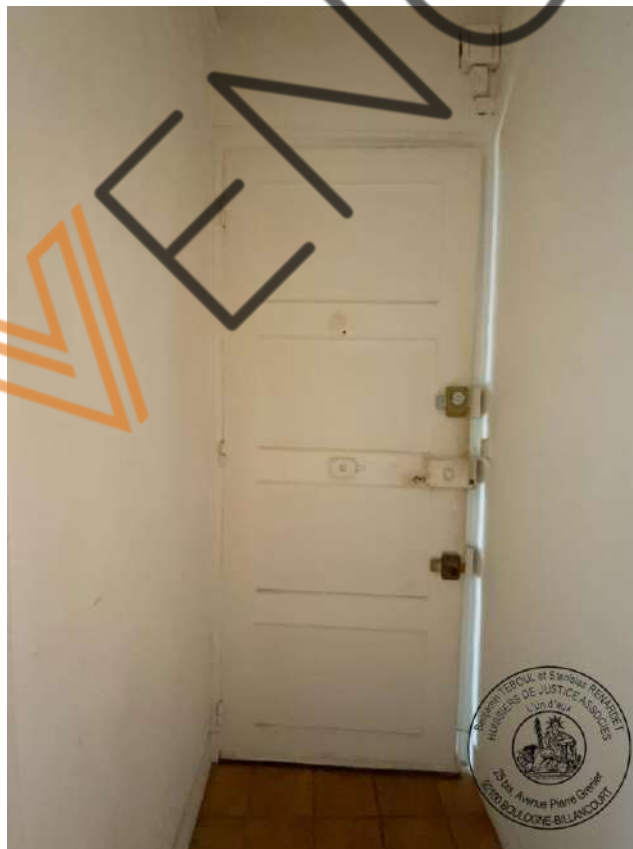
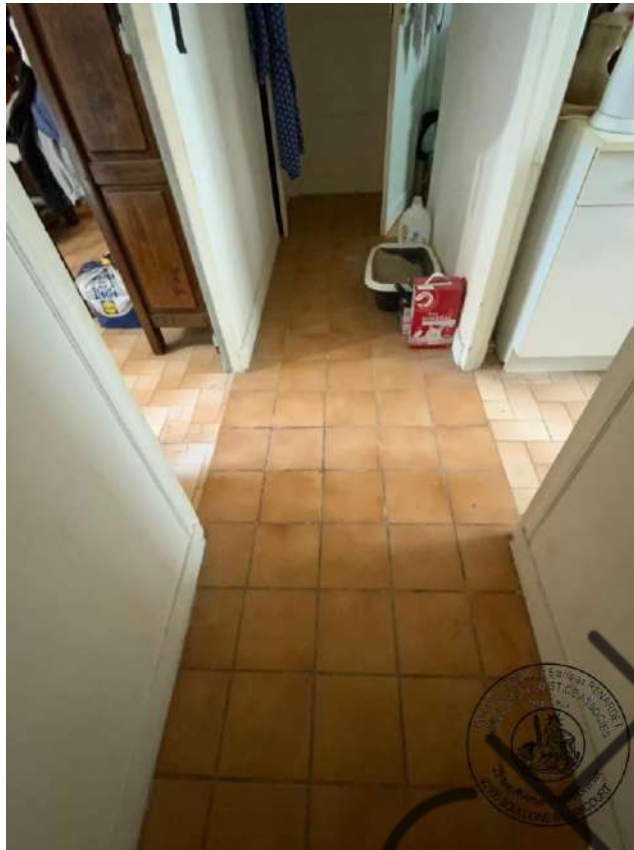
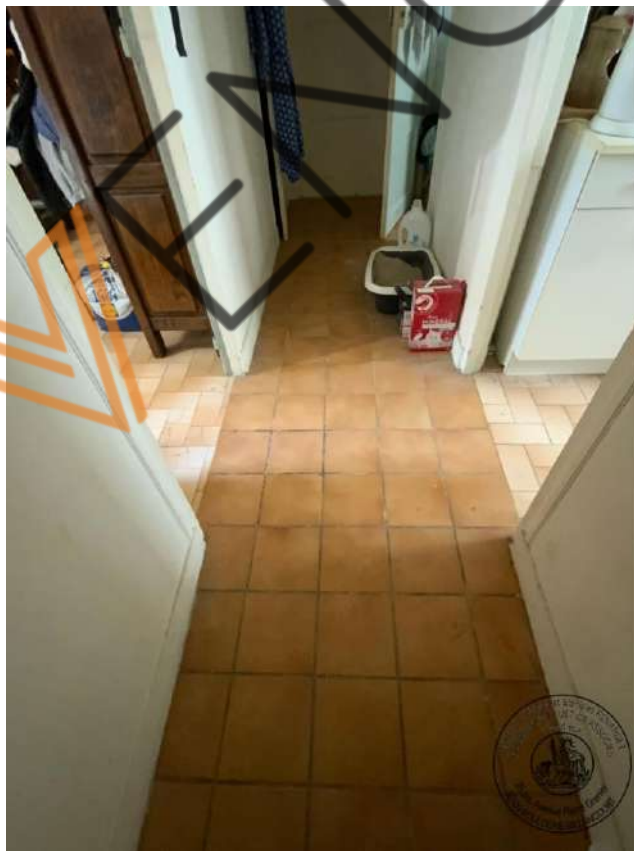
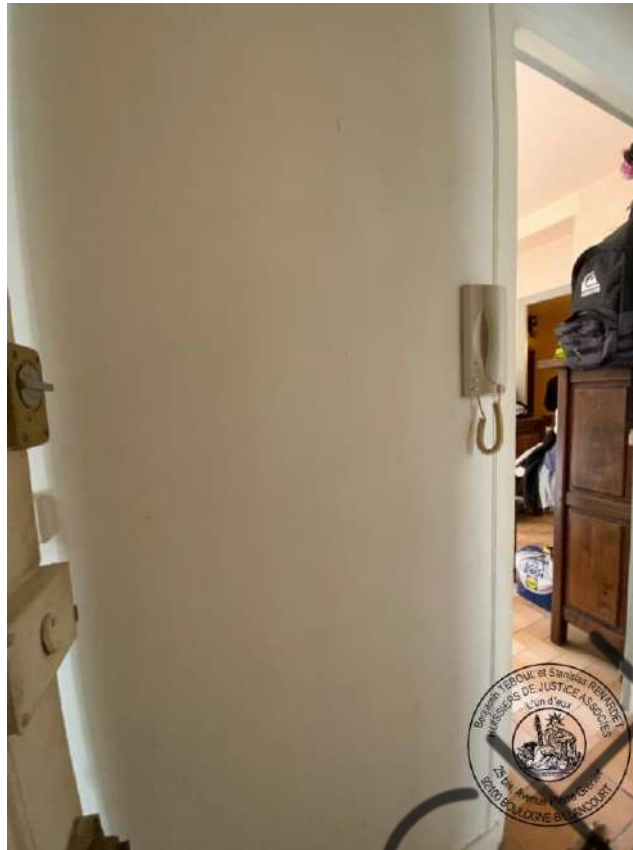
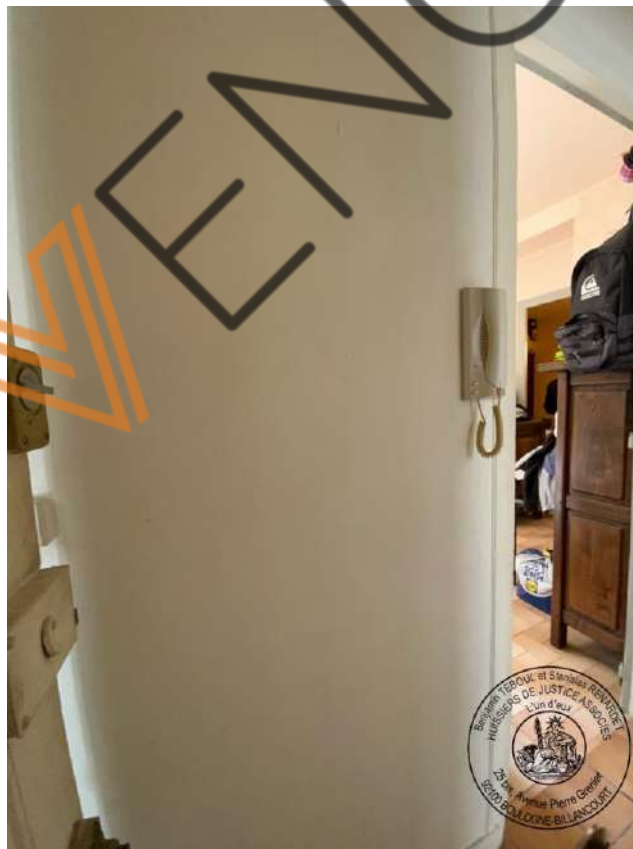
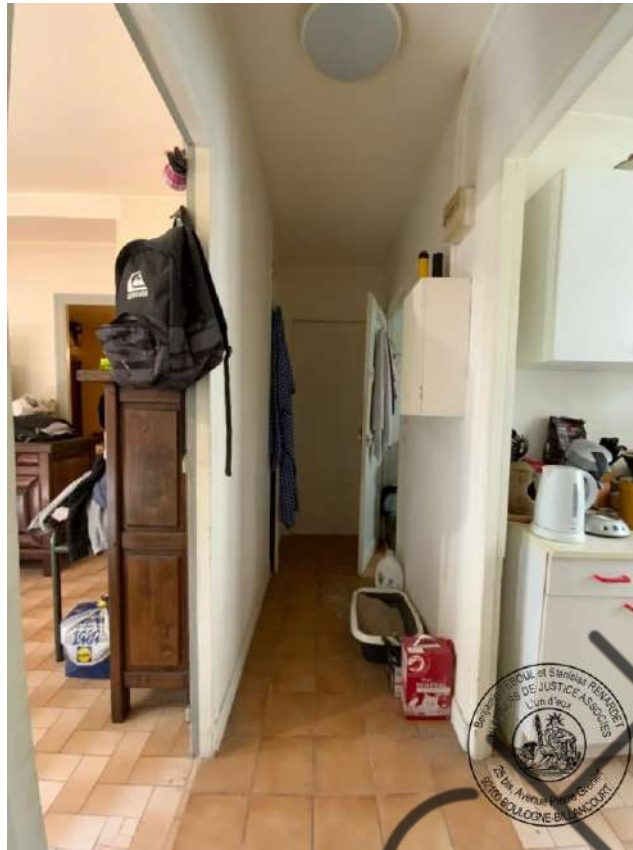
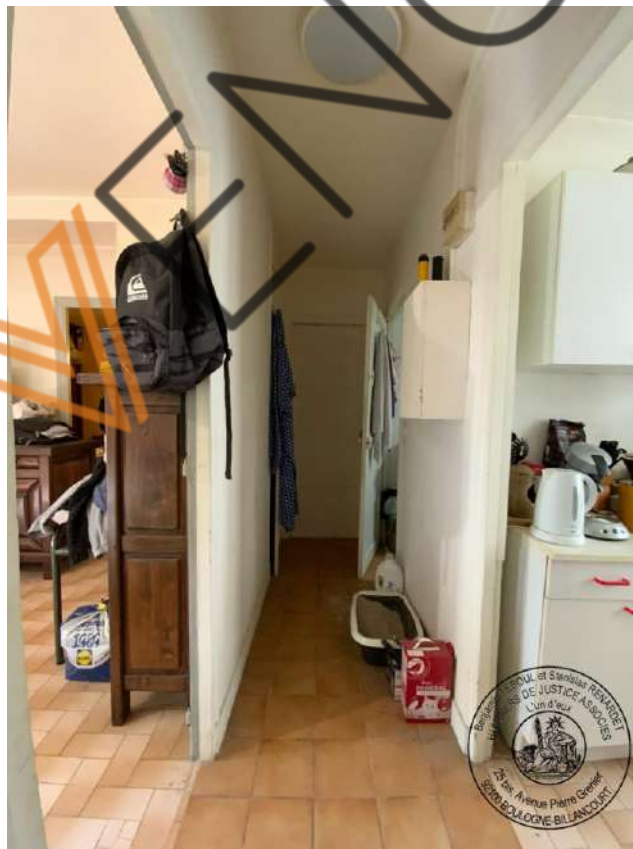
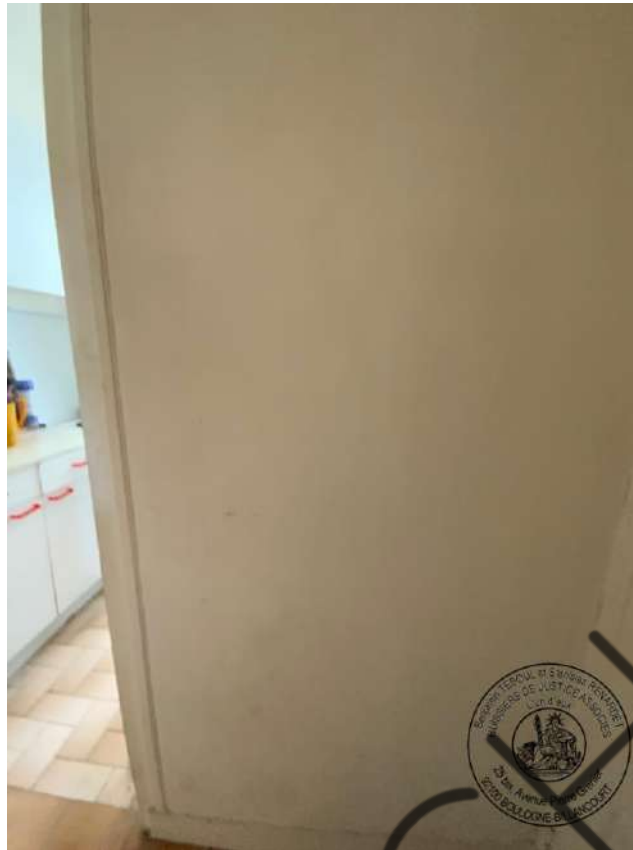
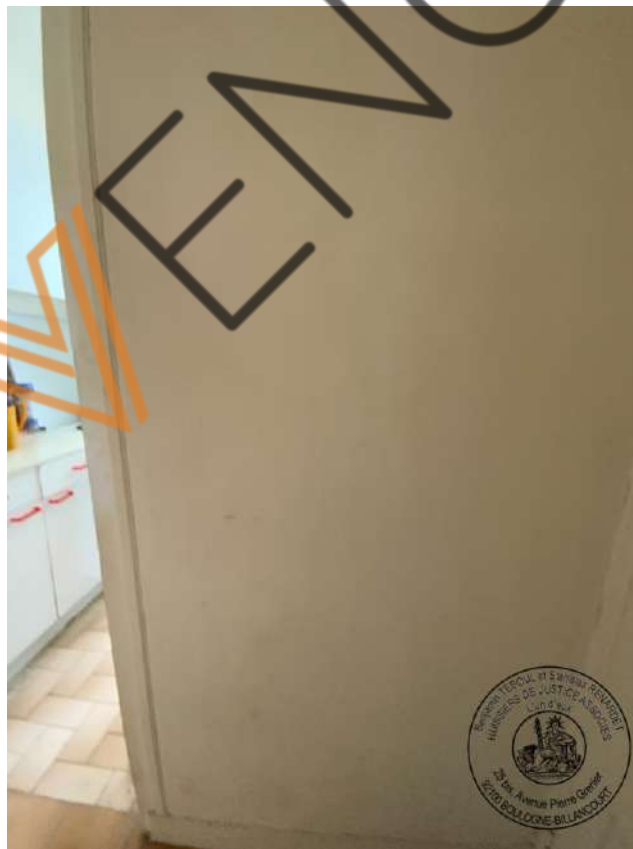
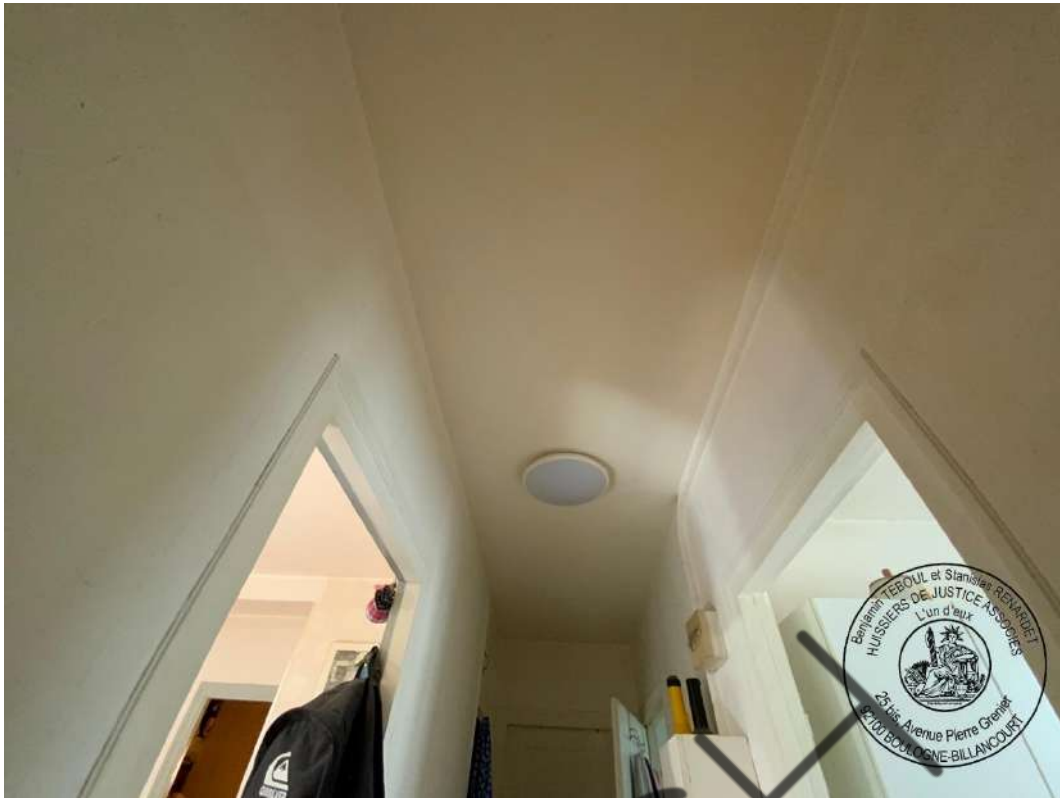
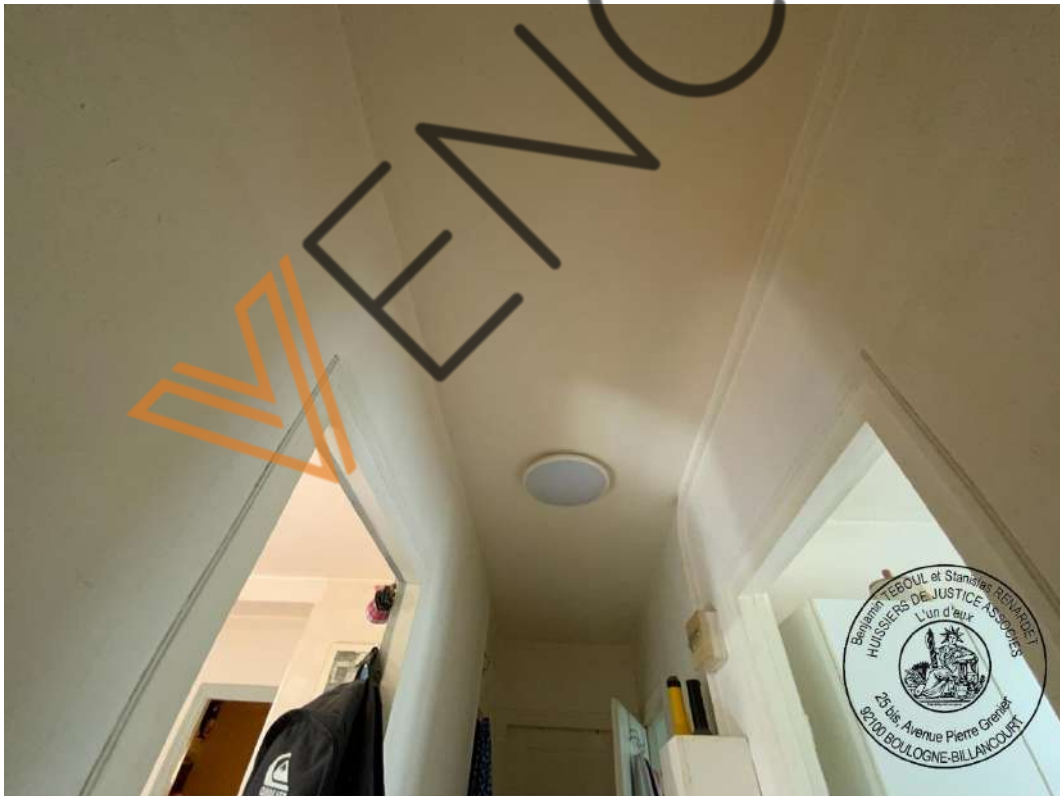
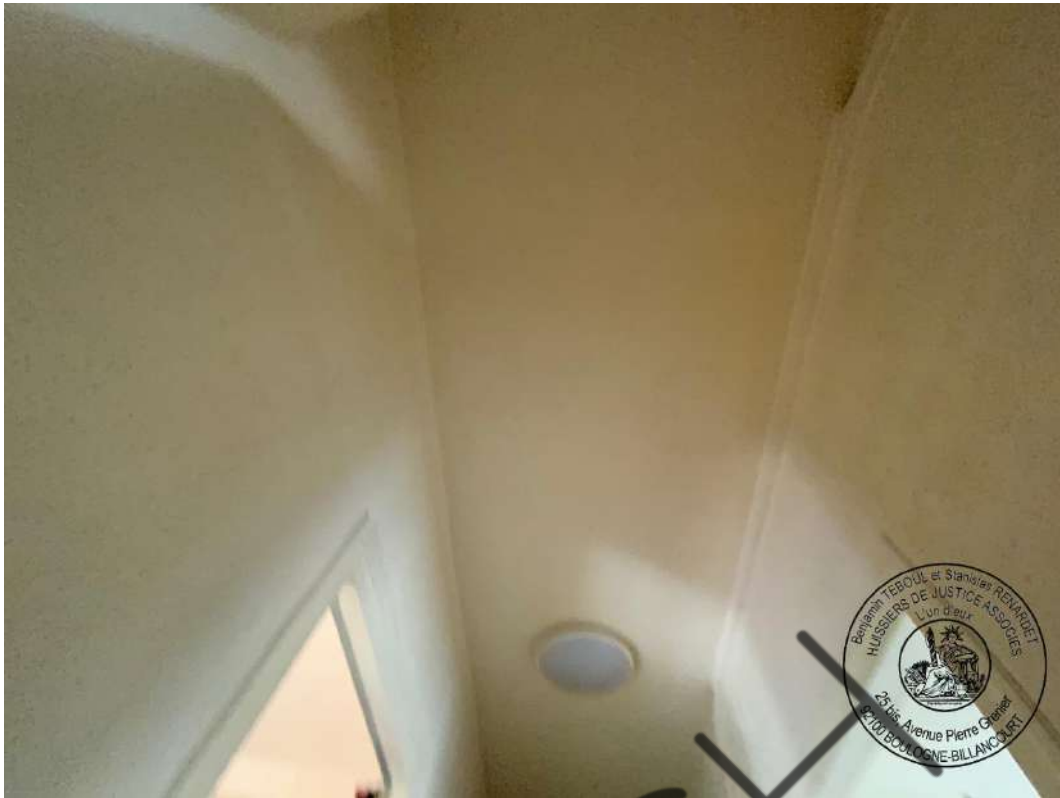
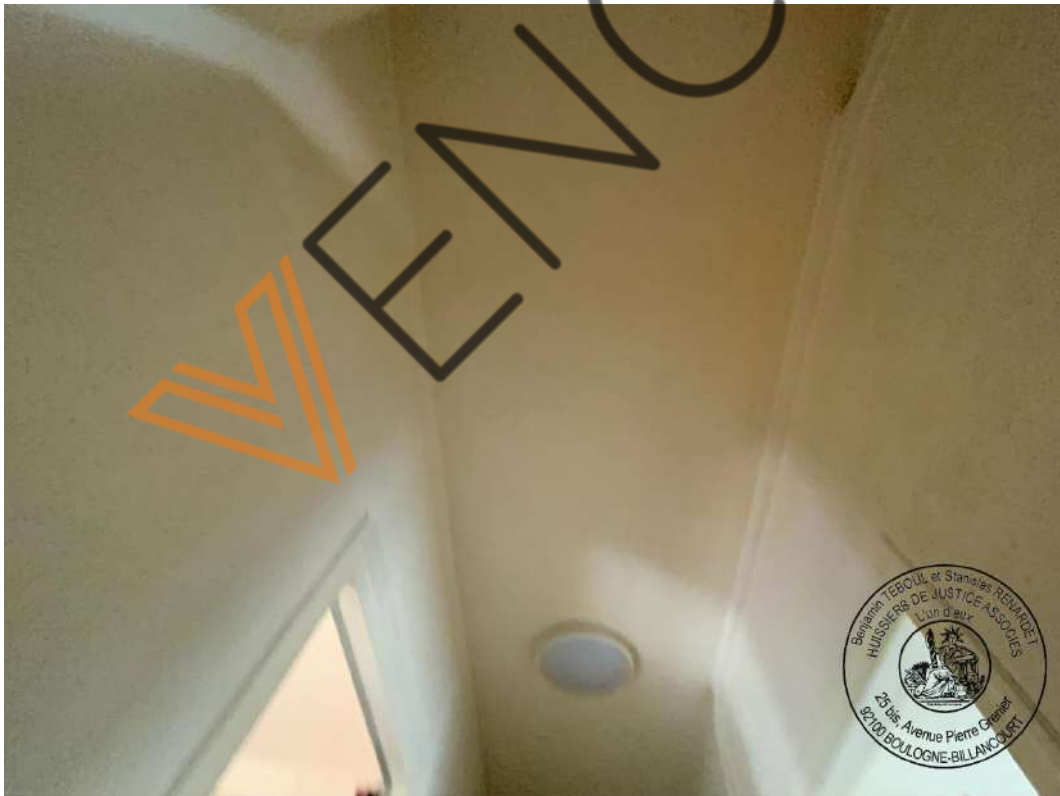
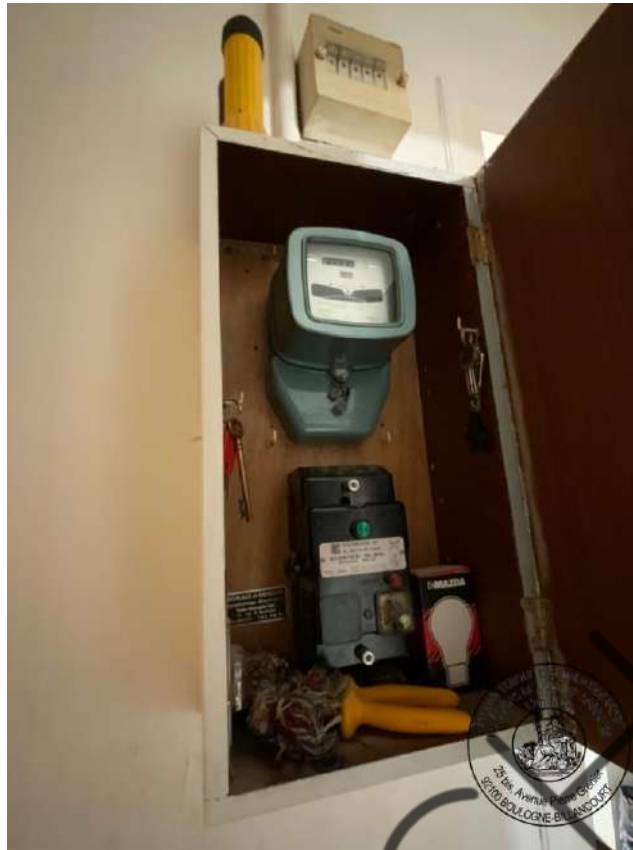
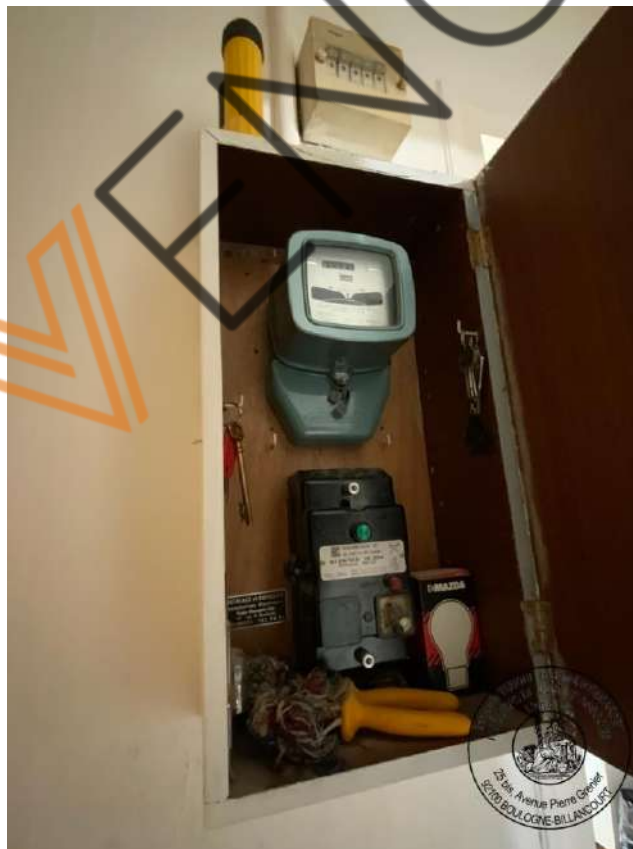
### **Entrée**

L'accès se réalise par une porte dont le revêtement peinture état est à l'état d'usage avancé, sale. Le béquillage est en état de fonctionnement.

Le sol est recouvert d'un carrelage ancien à l'état d'usage avancé.

Les murs sont recouverts d'un papier peint à l'état d'usage avancé.

Le plafond est recouvert d'un revêtement peinture à l'état d'usage.

Un coffrage protège les compteurs anciens.

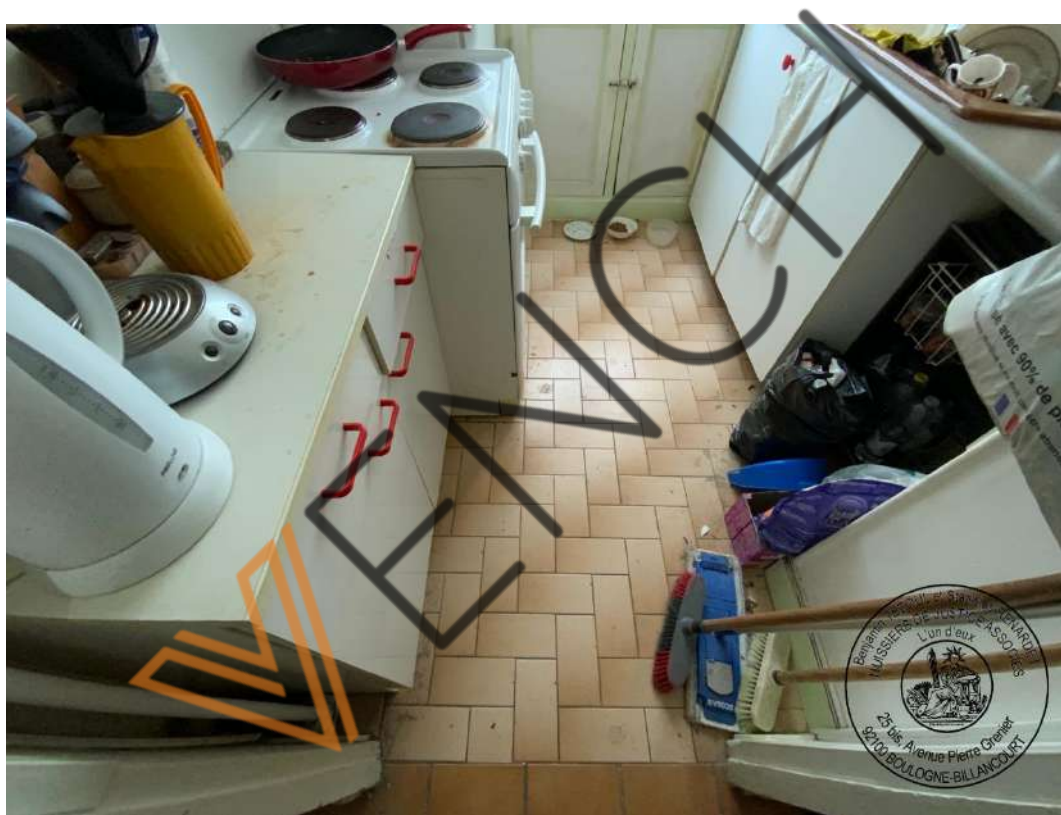
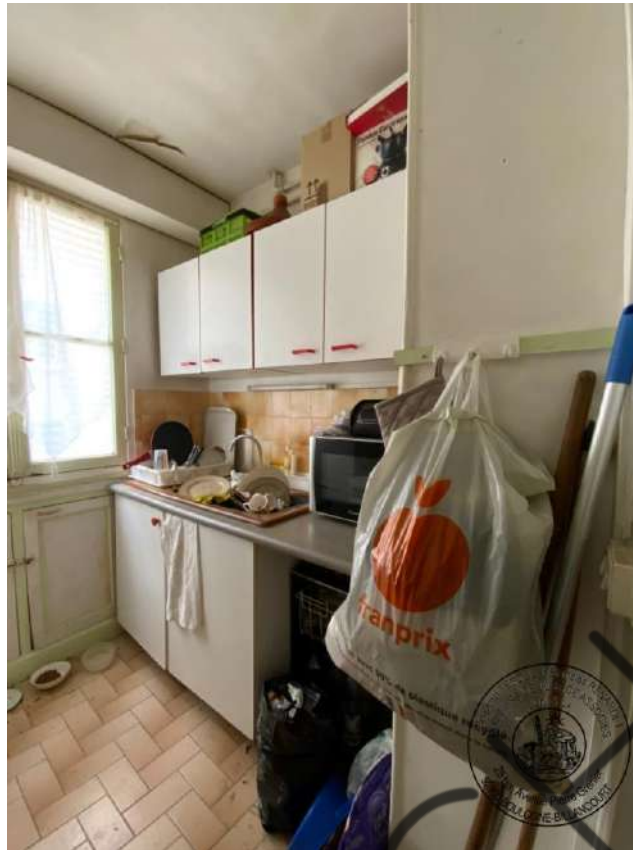
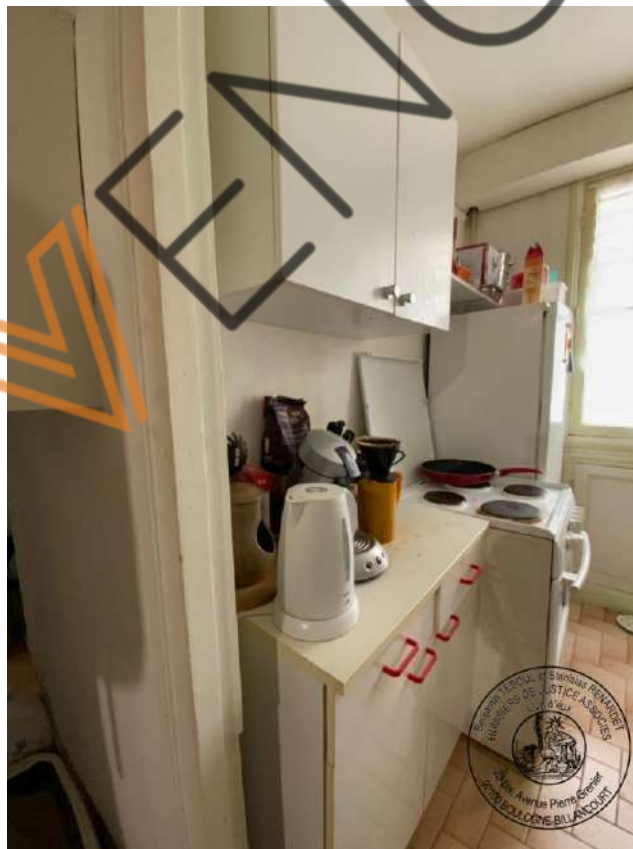
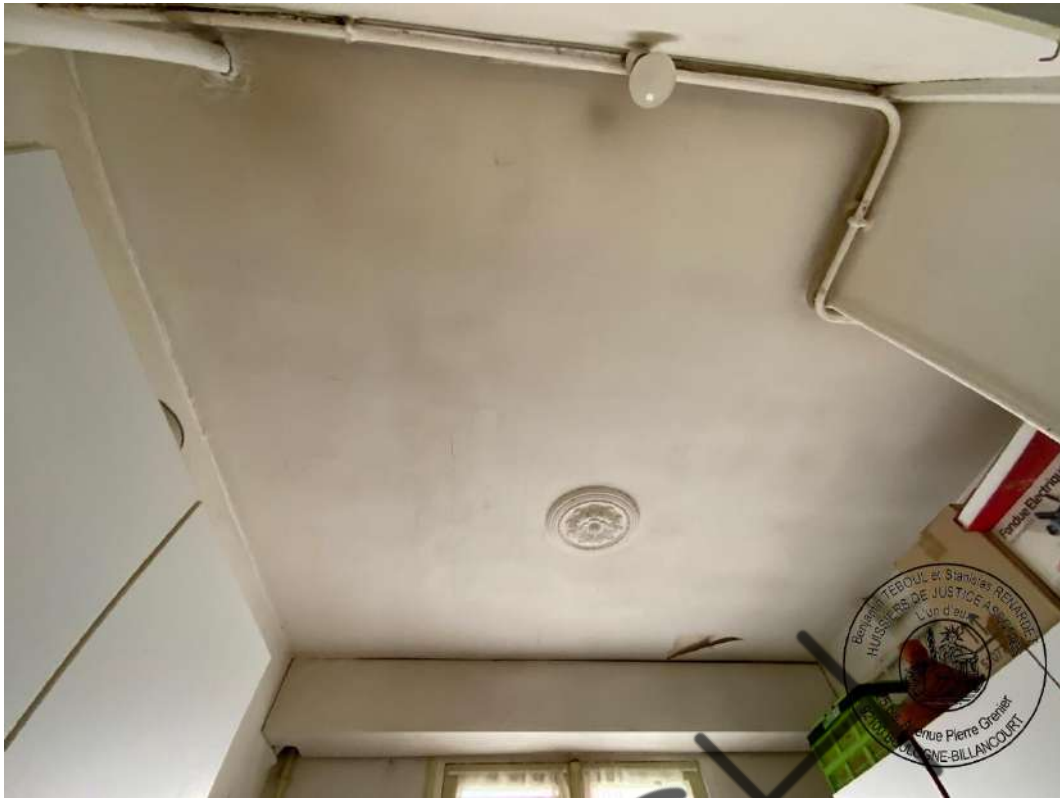
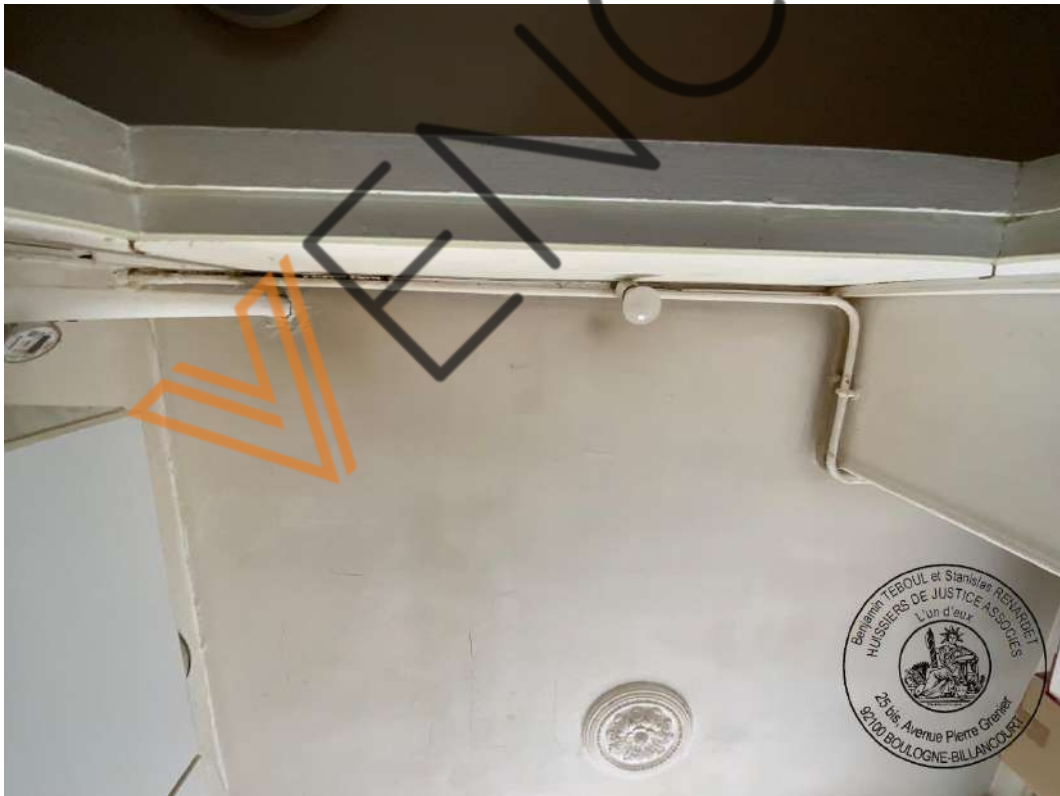
## Cuisine

Le sol est recouvert d'un carrelage ancien à l'état de usage avancé.

Les murs sont recouverts d'un revêtement peinture à l'état de usage avancé, la crédence, le long du meuble de cuisine est à l'état d'usage mais ancienne.

Le plafond est recouvert d'un revêtement peinture à l'état d'usage avancé. Le revêtement se délite.

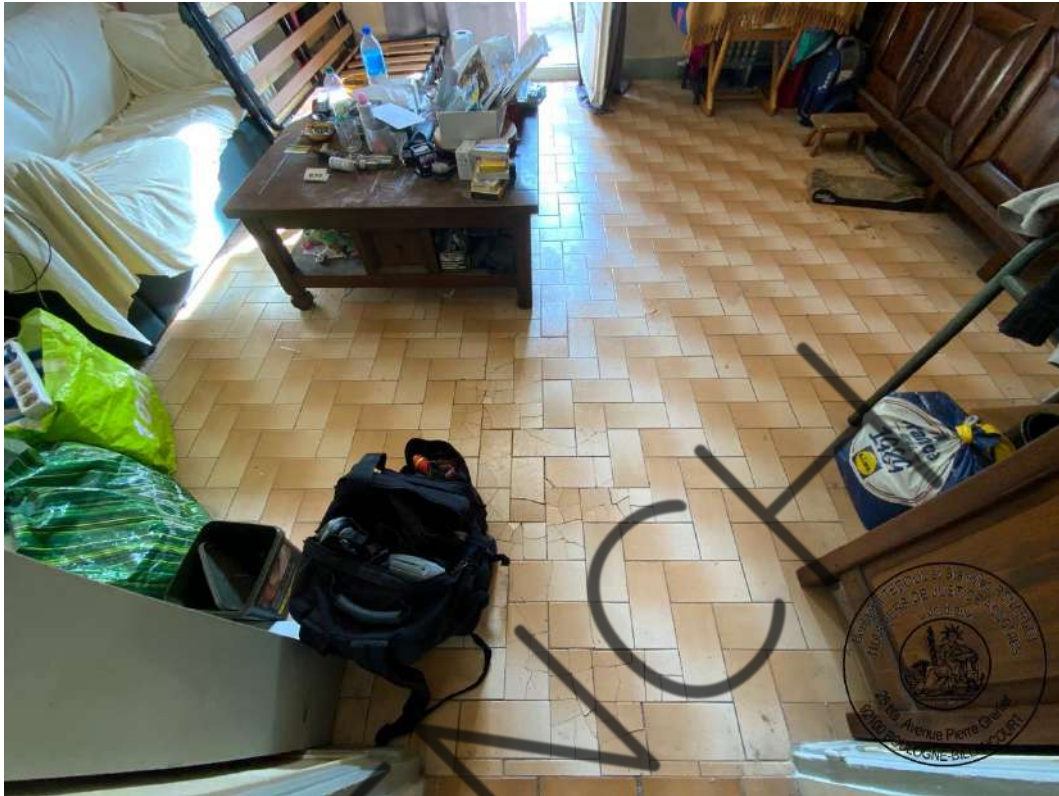
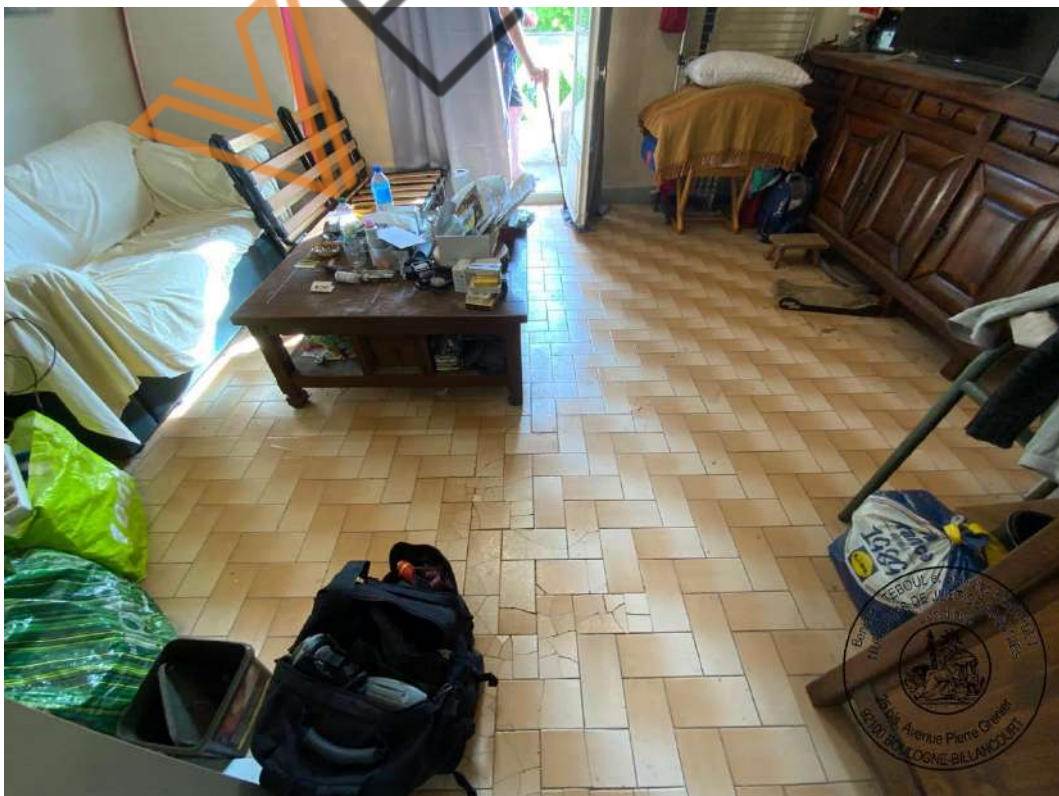
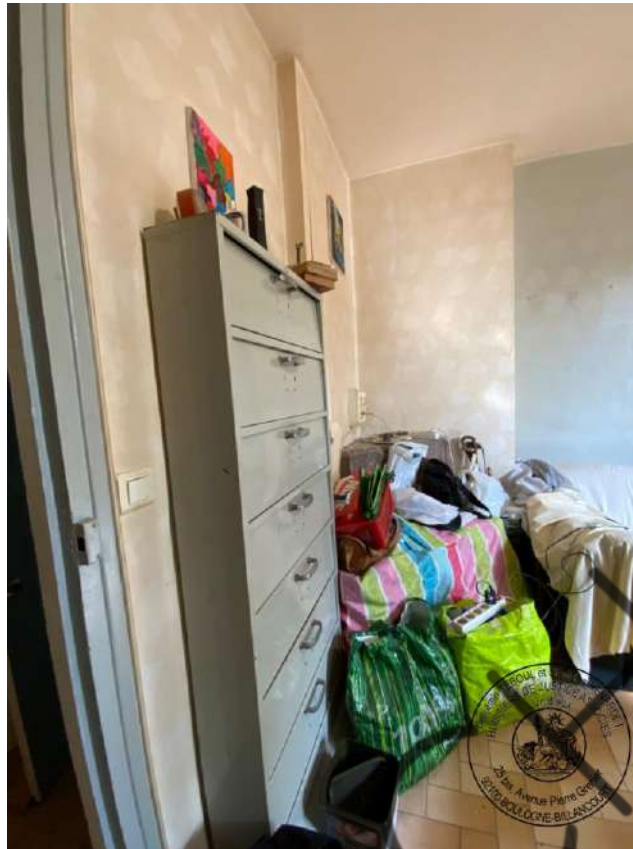
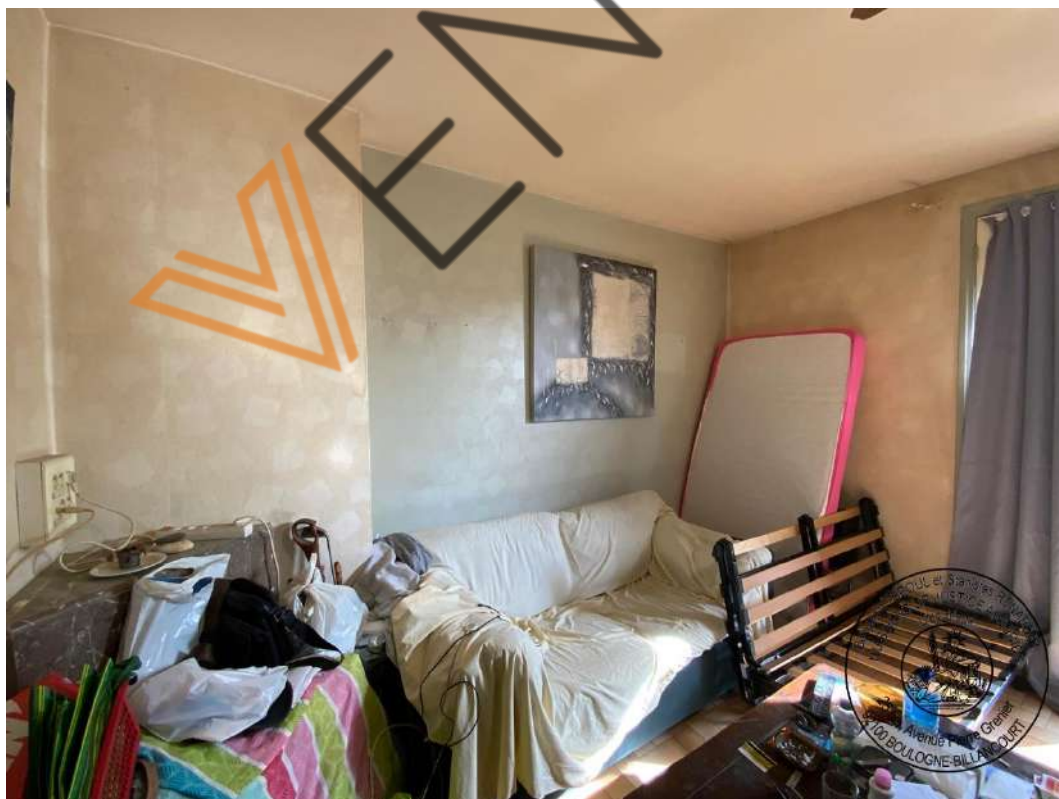
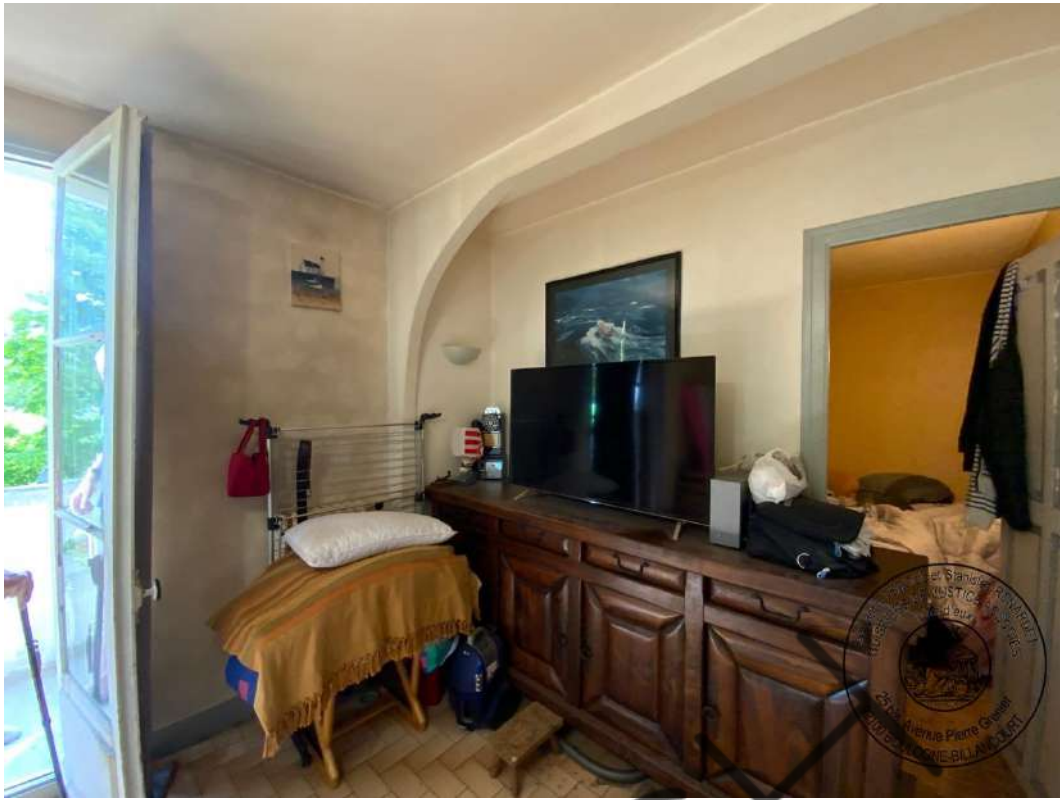
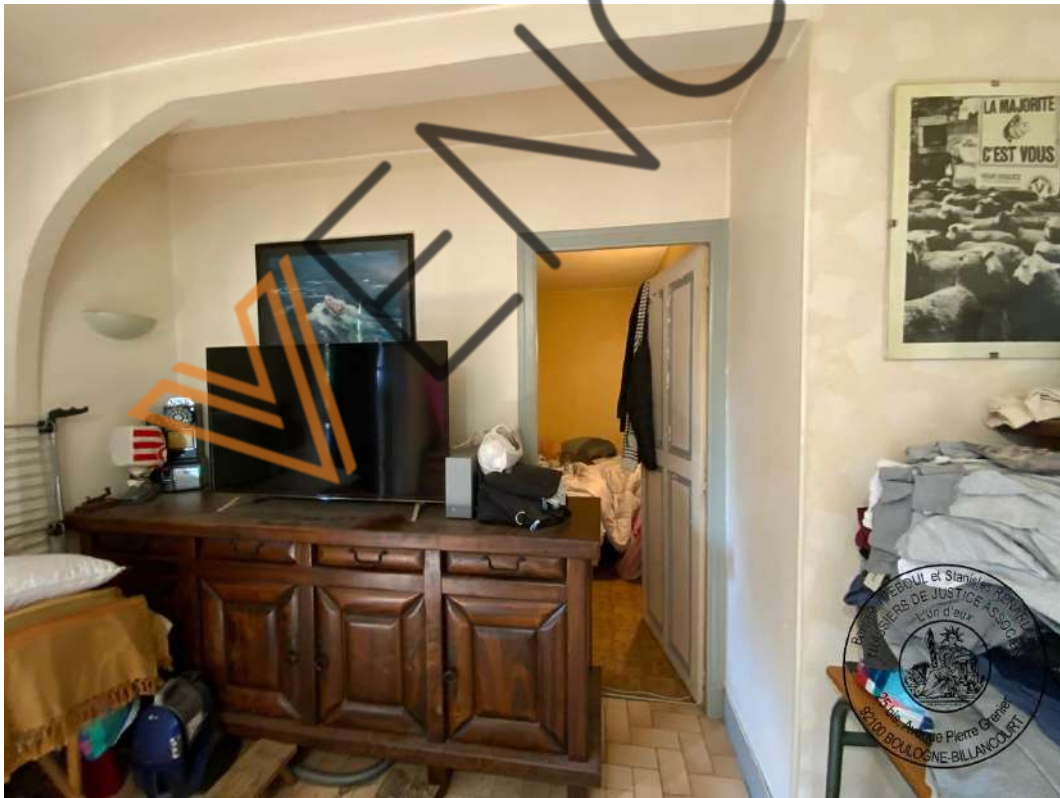
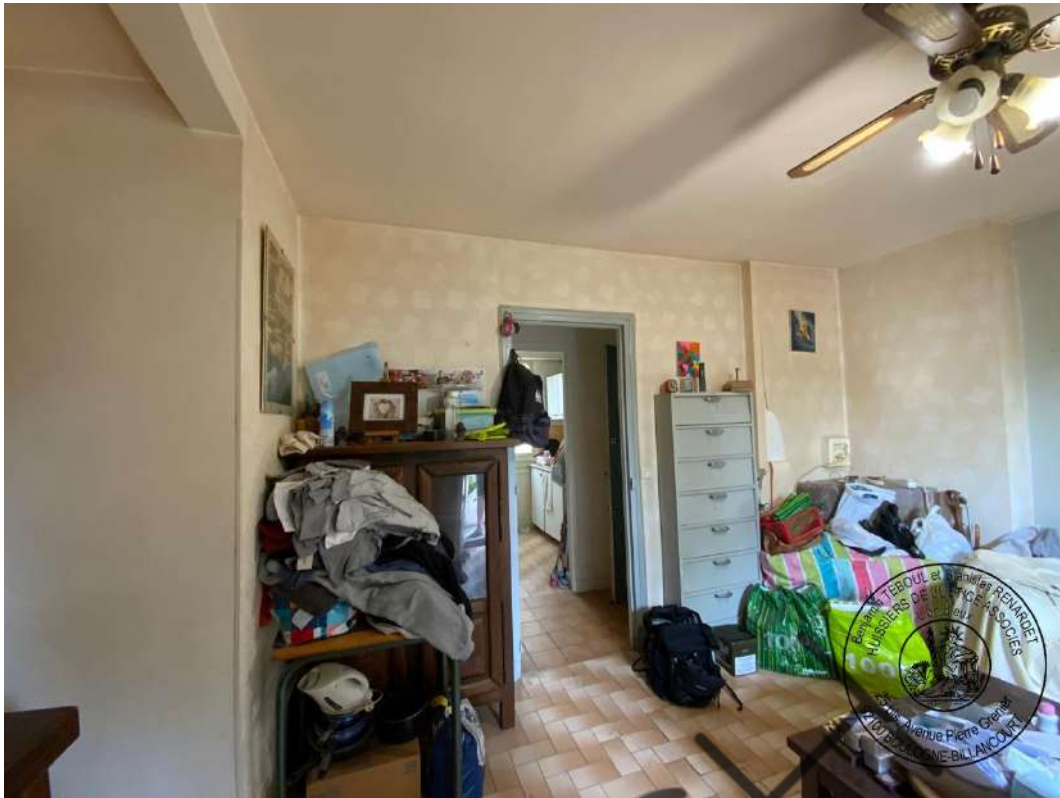
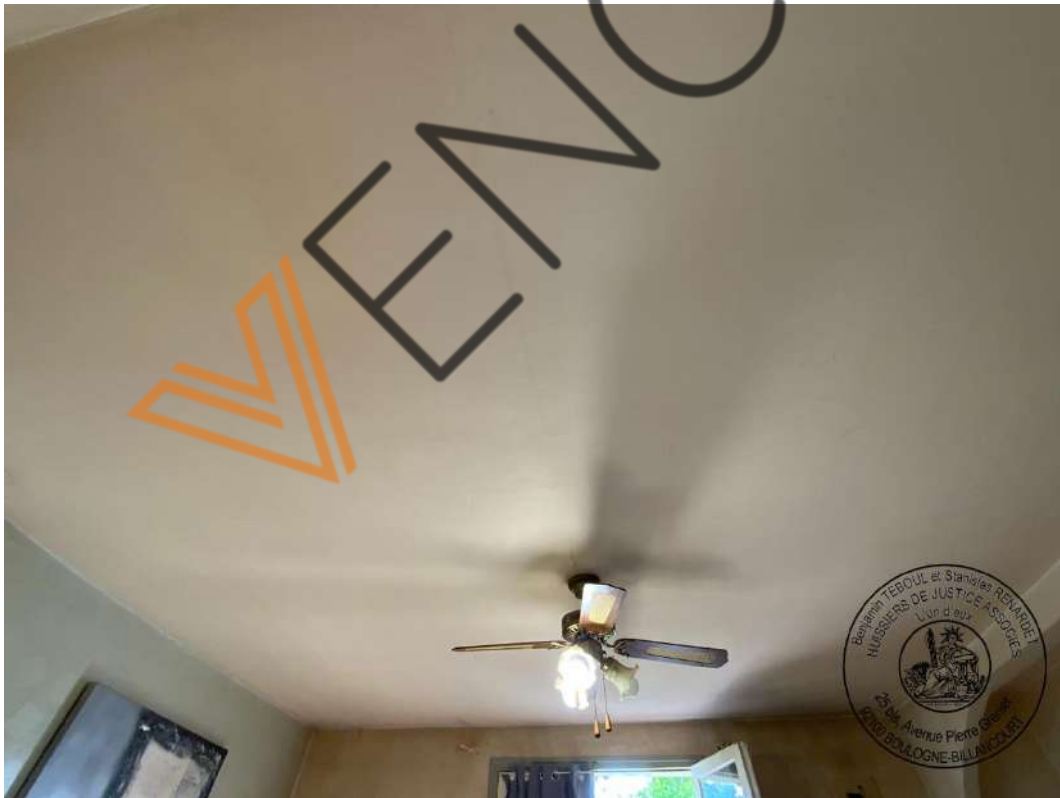
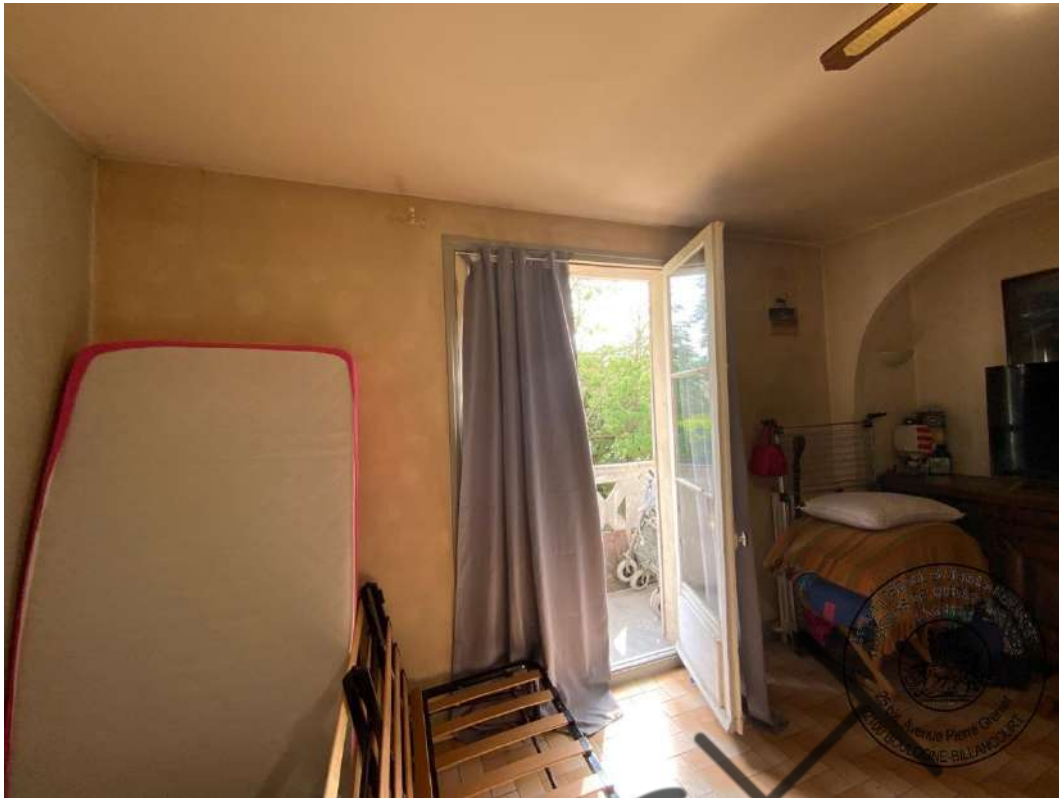
## Salon

Le sol est recouvert d'un carrelage en mauvais état.

Les murs sont recouverts d'un papier peint en mauvais état.

Le plafond est recouvert d'un revêtement peinture ancien à l'état d'usage.
