# Procès-verbal de **Constat**

**SYNDICAT DES COPROPRIETAIRES DE L'IMMEUBLE 15/17 RUE AMBROISE PARE  
92700 COLOMBES REPRESENTÉ PAR SON SYNDIC le CABINET ALTO SEQUANAIS  
4 Rue Wolfenbuttel 92310 SEVRES.**

15-17 Rue Ambroise Paré à (92700) COLOMBES.

L'appartement saisi constitue le lot n°193, au 2<sup>ème</sup> étage porte droite, dans le bâtiment B3 un appartement comprenant : entrée, trois pièces, cuisine, salle de bains, water-closets, balcon et constituant les 827/100 000 èmes des parties communes.

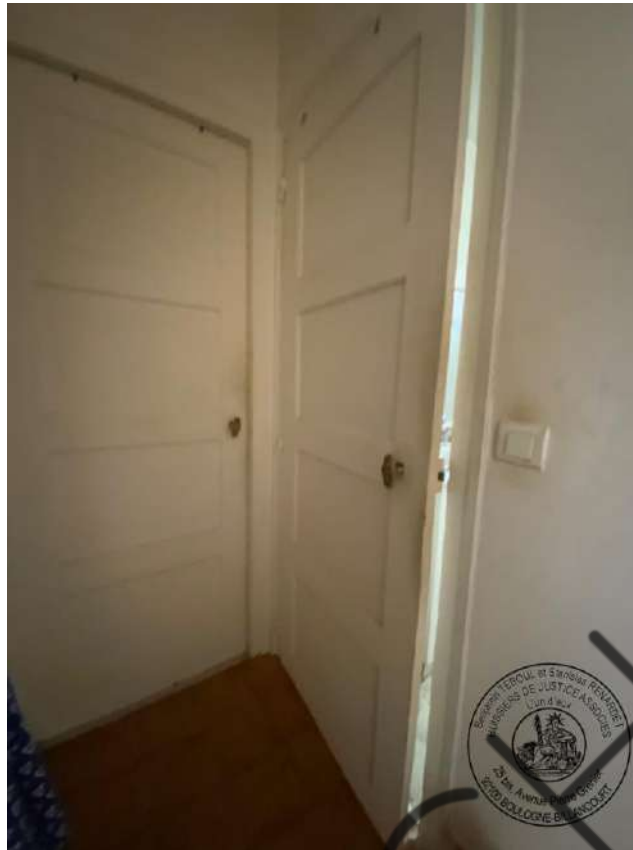
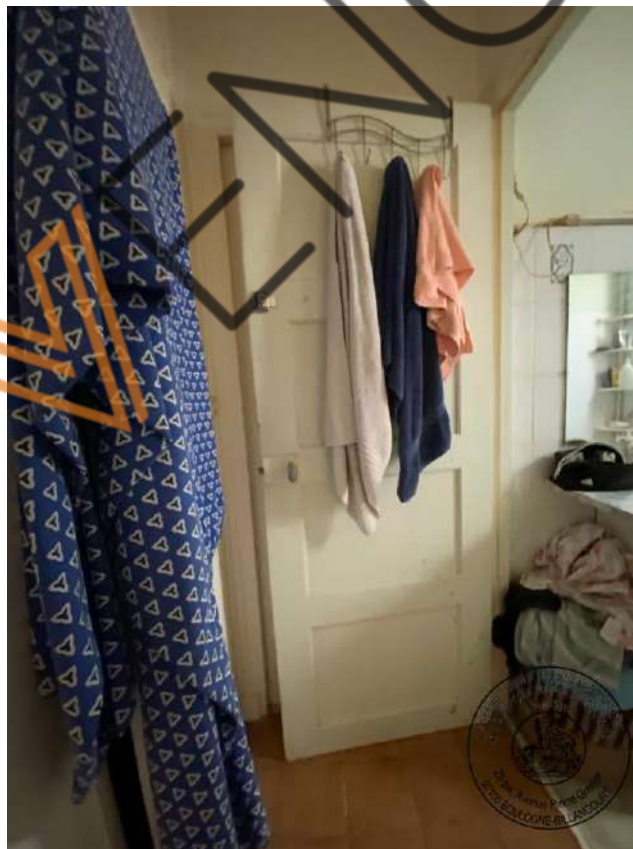
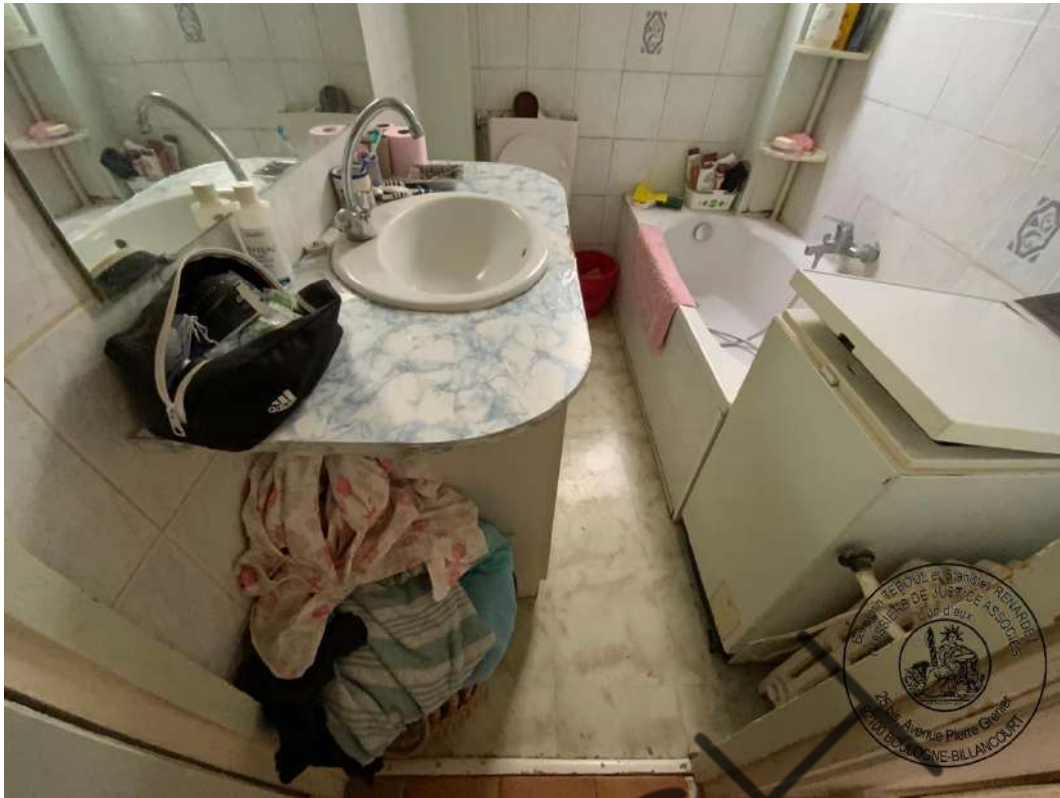
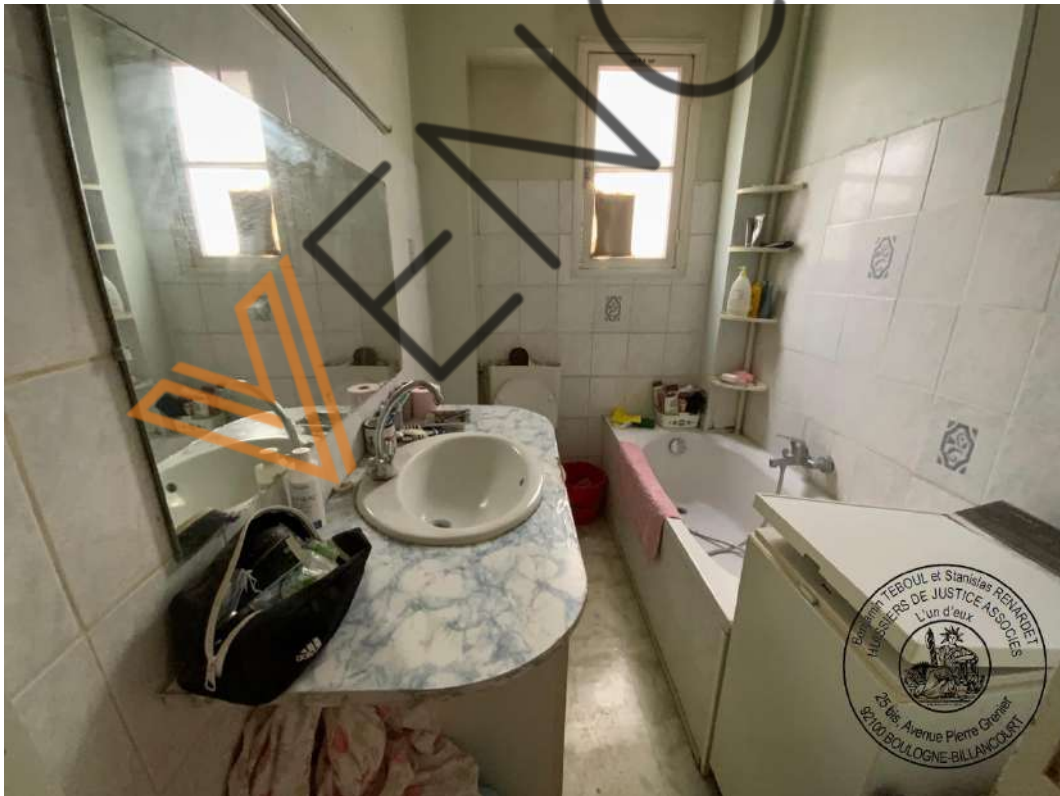
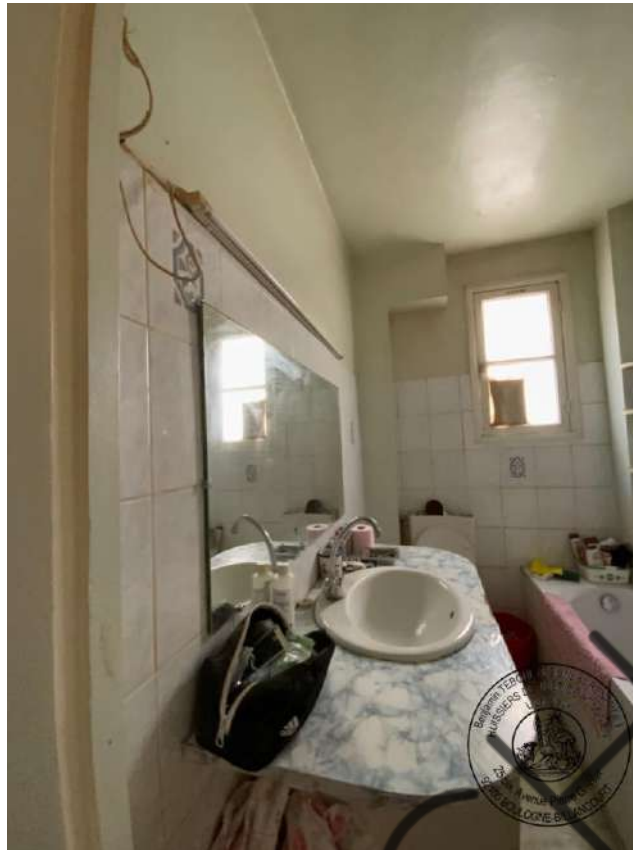
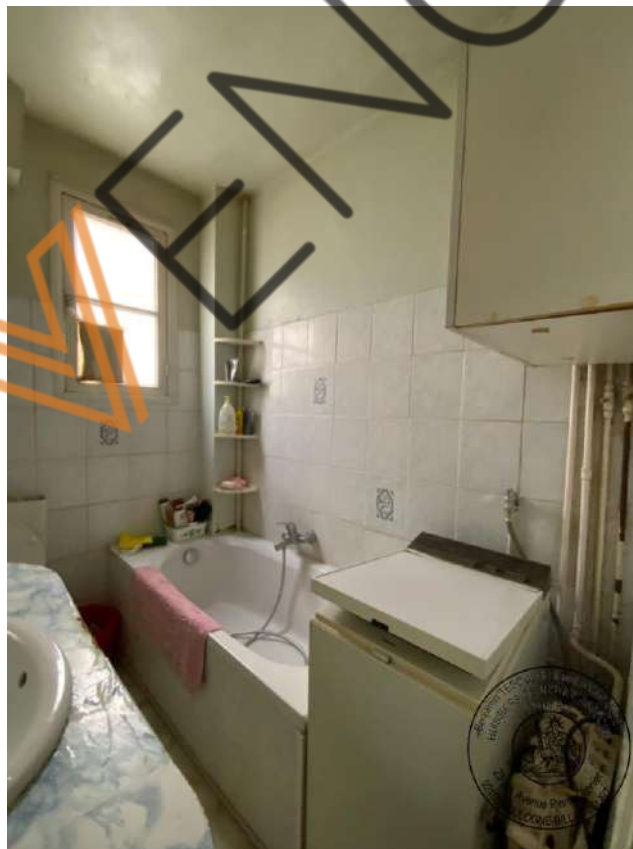
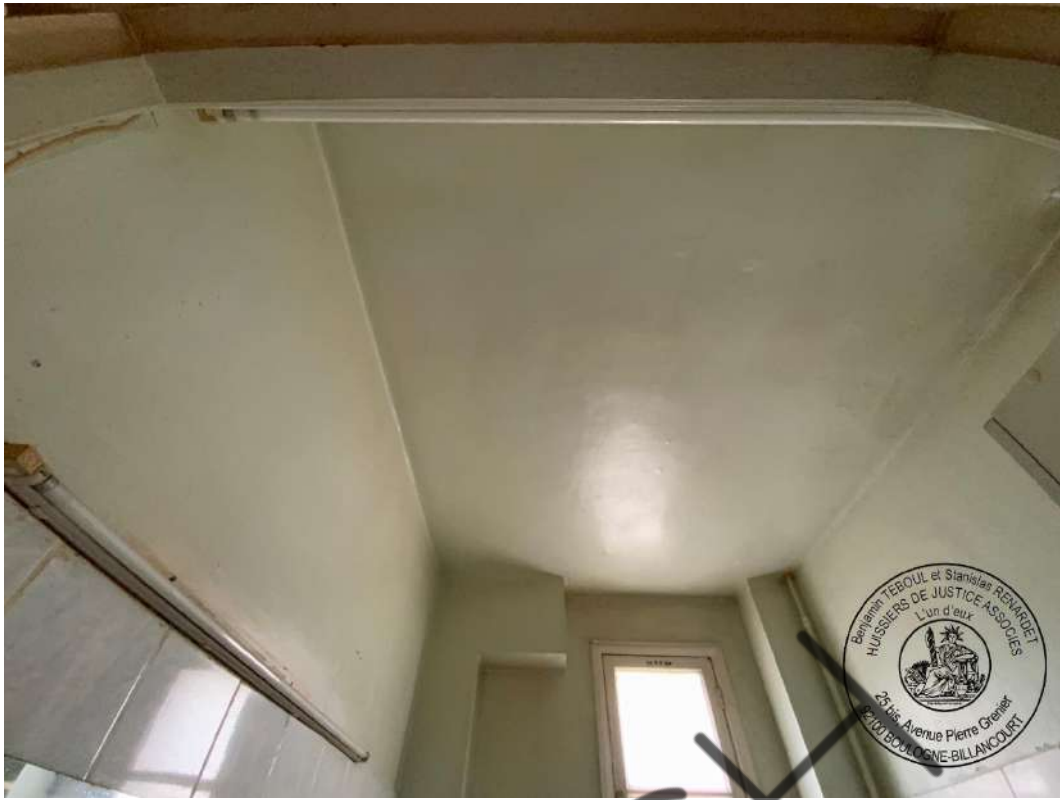
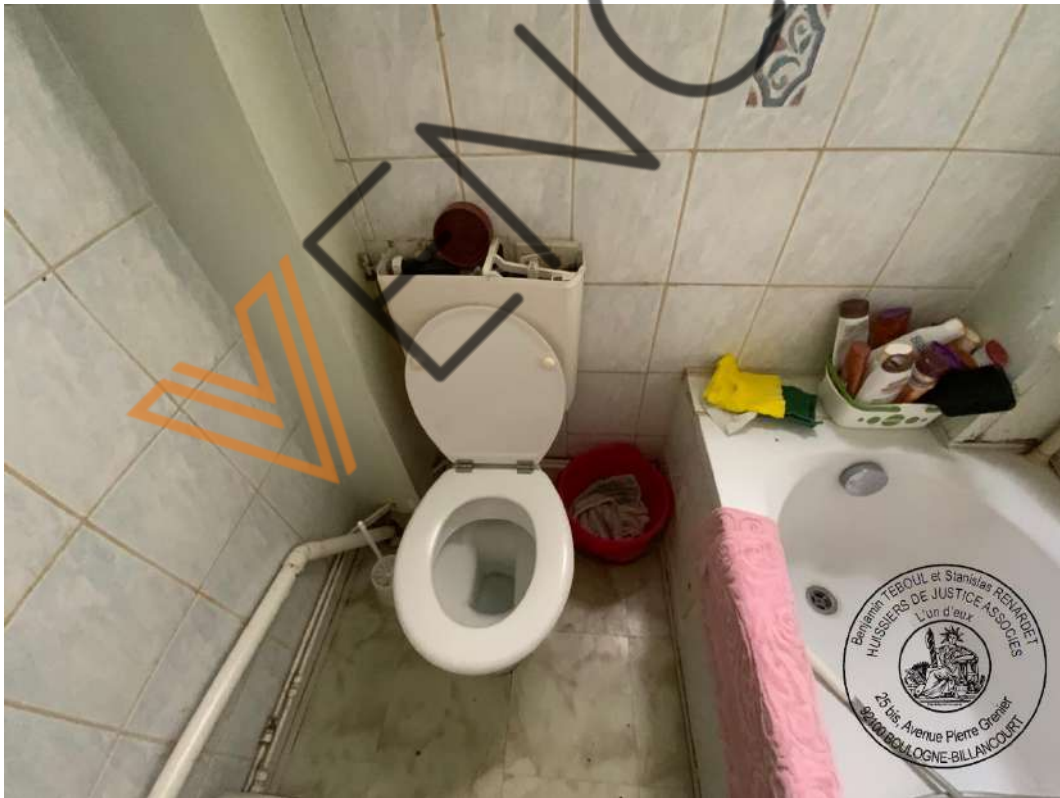
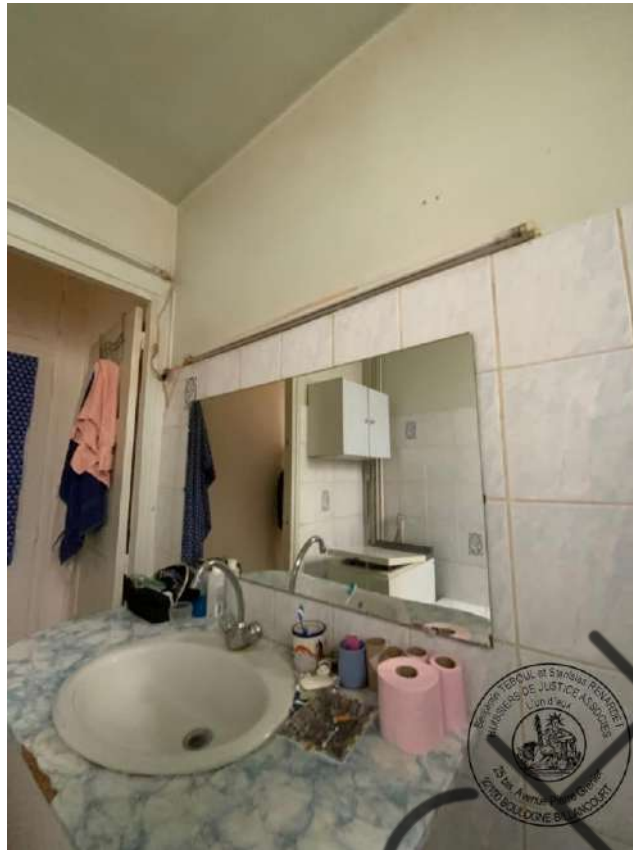
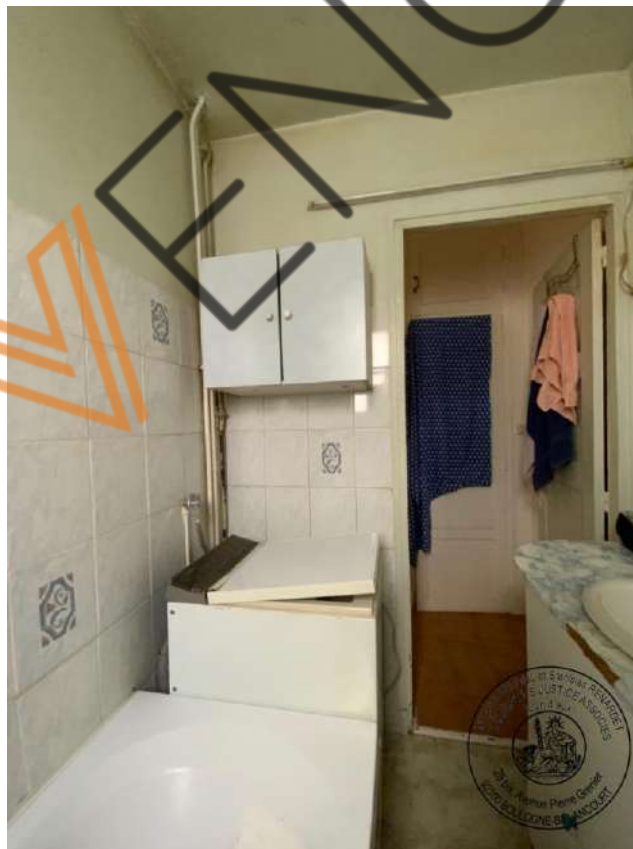
### **Salle de bains**

L'accès se réalise par une porte en bois dont le revêtement peinture est ancien et sale.

Le sol est recouvert d'un revêtement plastifié à l'état d'usage avancé.

Les murs sont recouverts en partie haute par un revêtement peinture usagé et ancien et en partie basse par un carrelage ancien à l'état d'usage.

Le plafond est recouvert d'un revêtement peinture ancien.

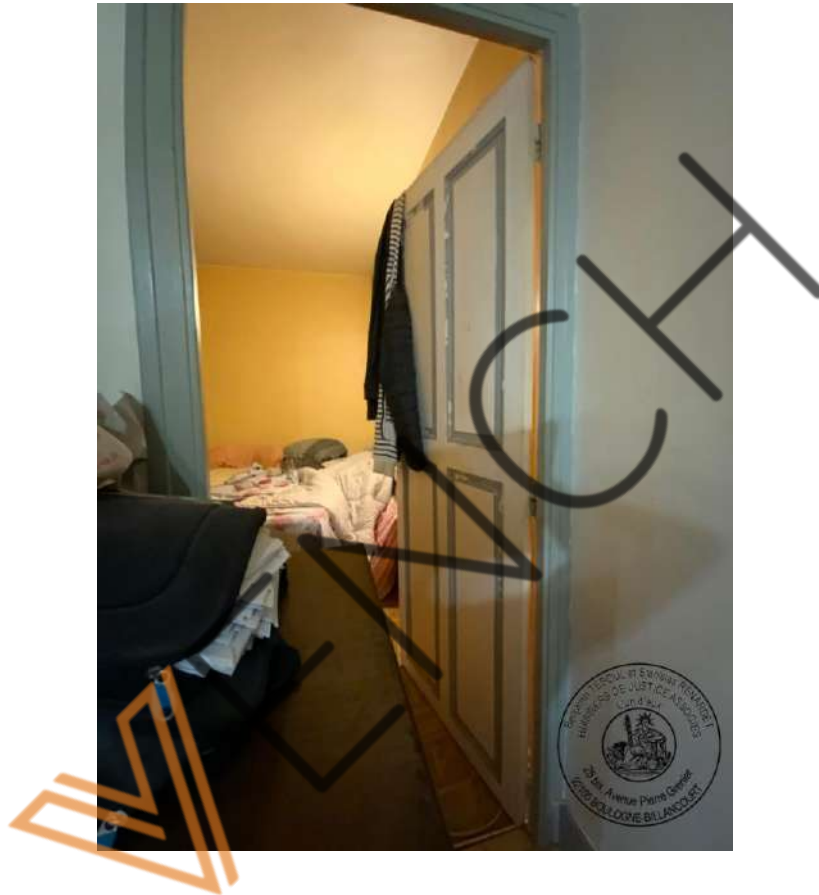
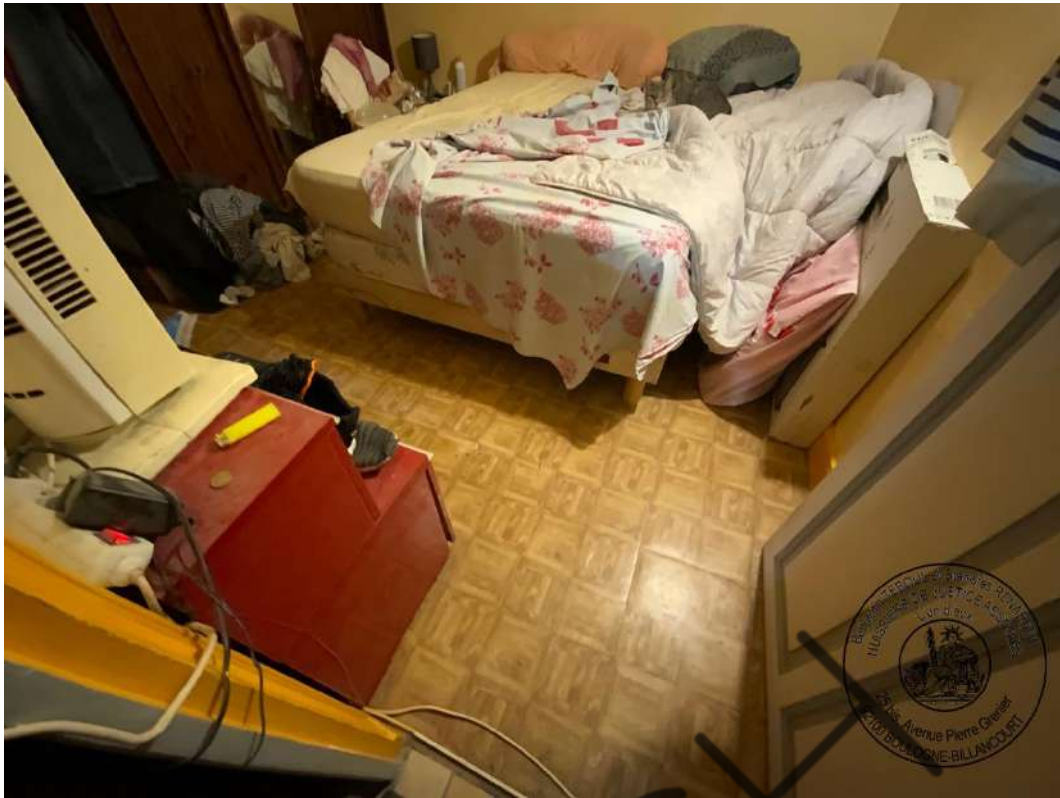
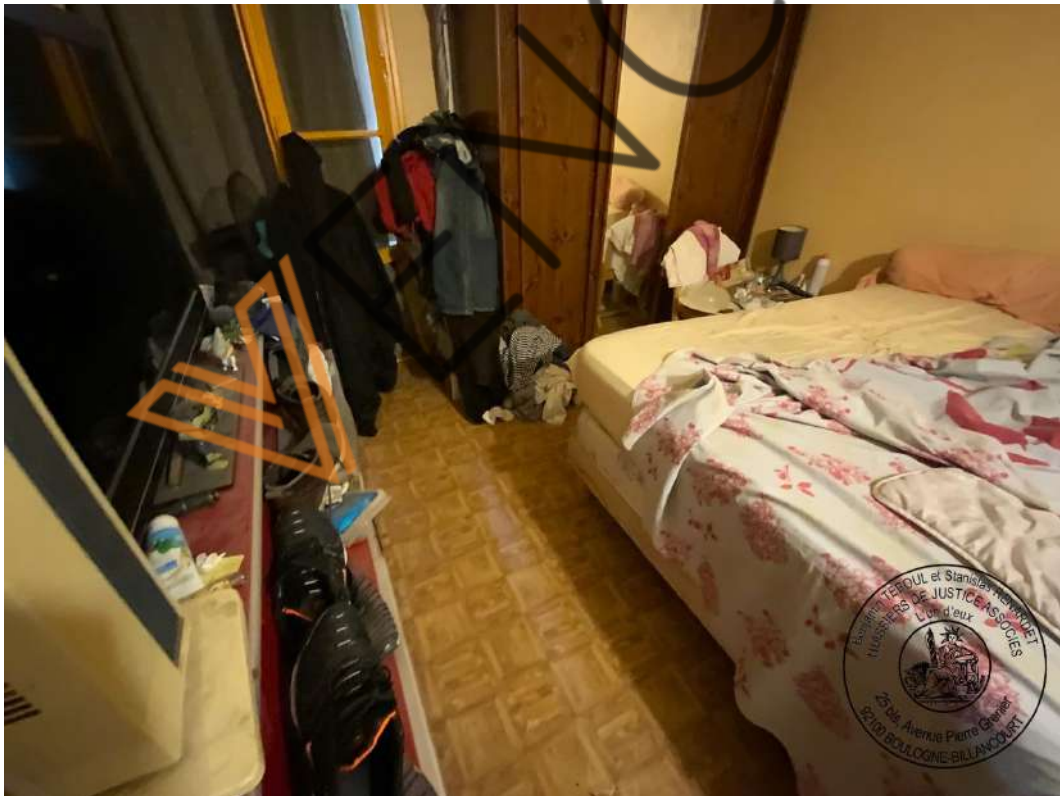
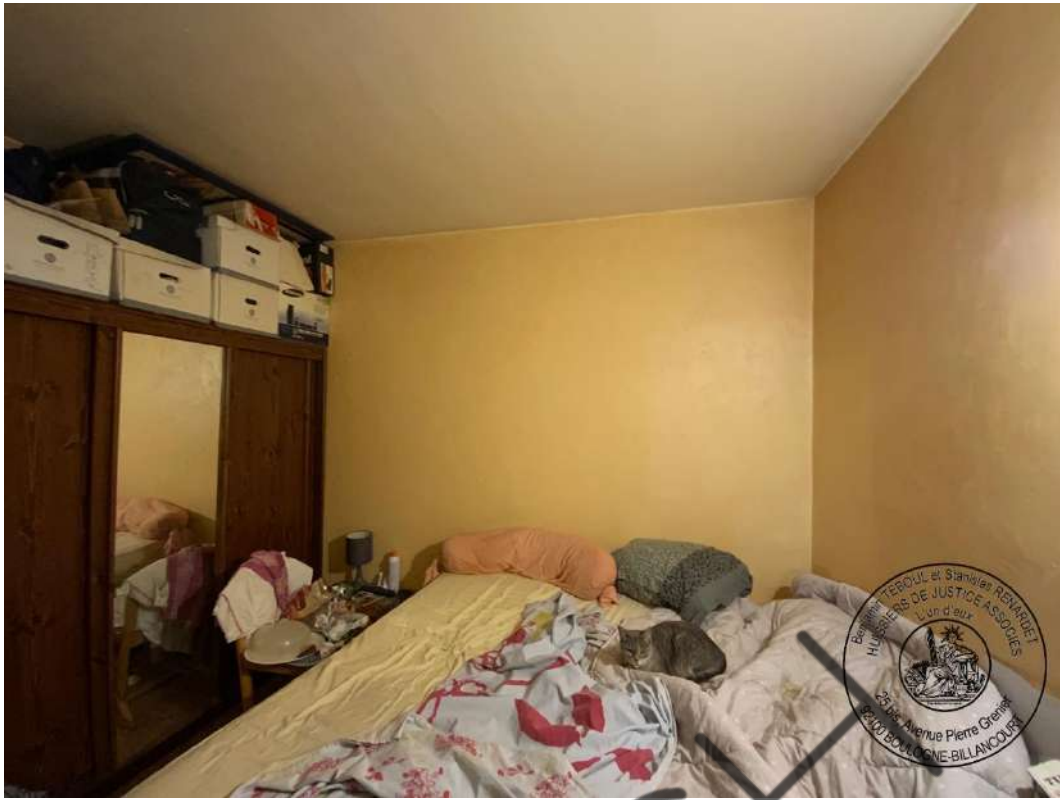
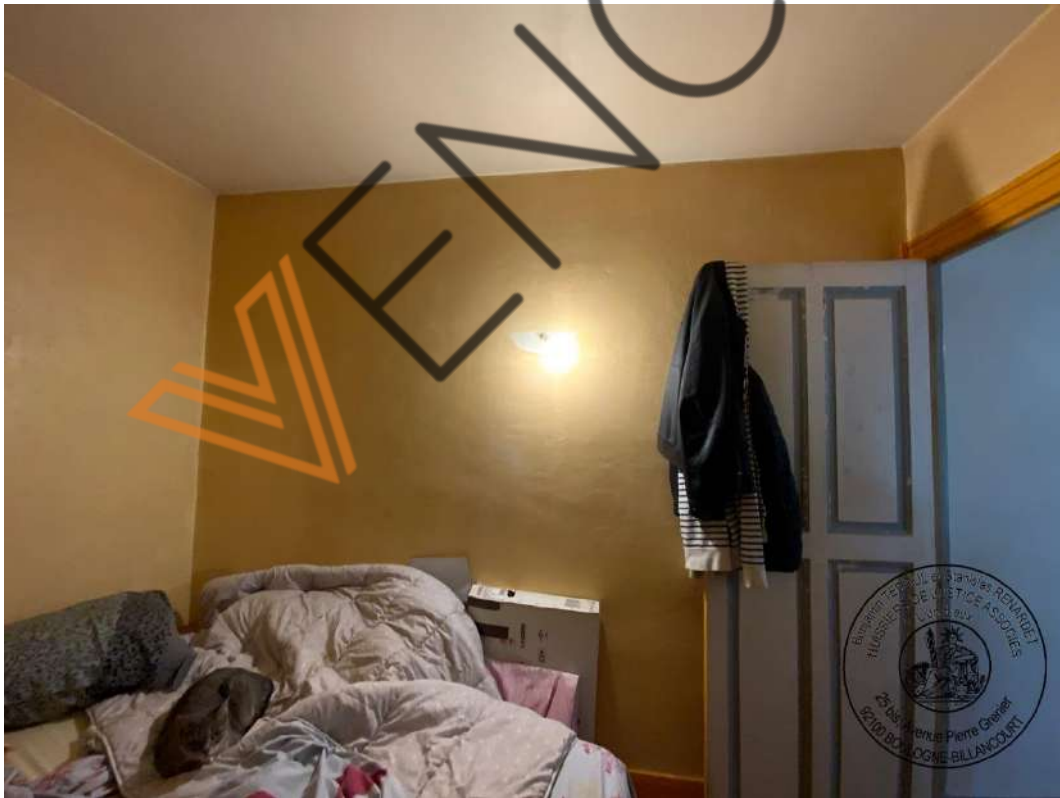
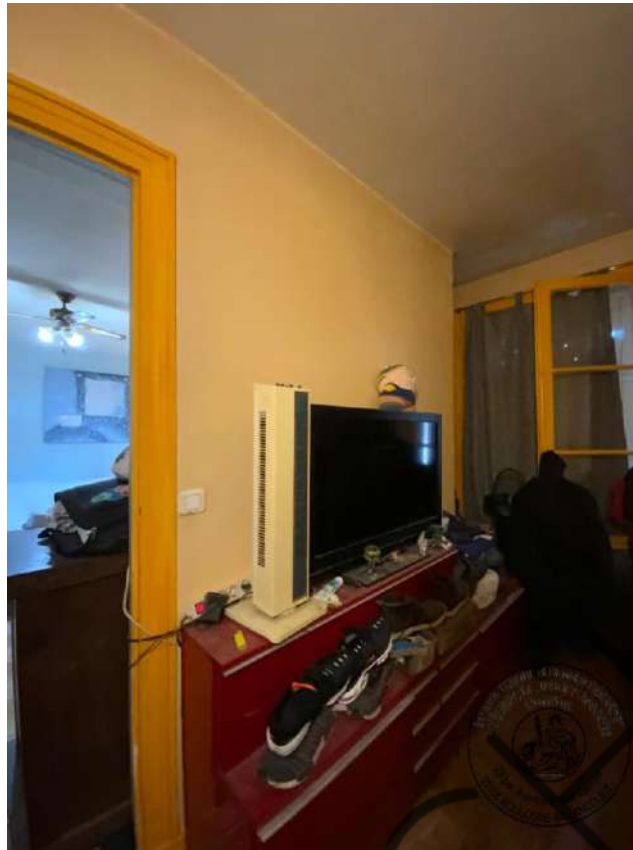
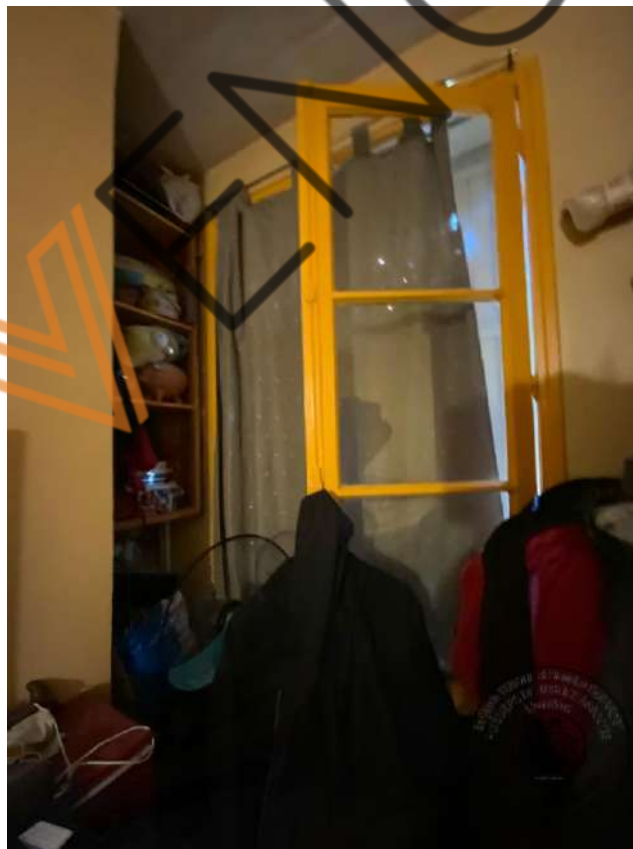
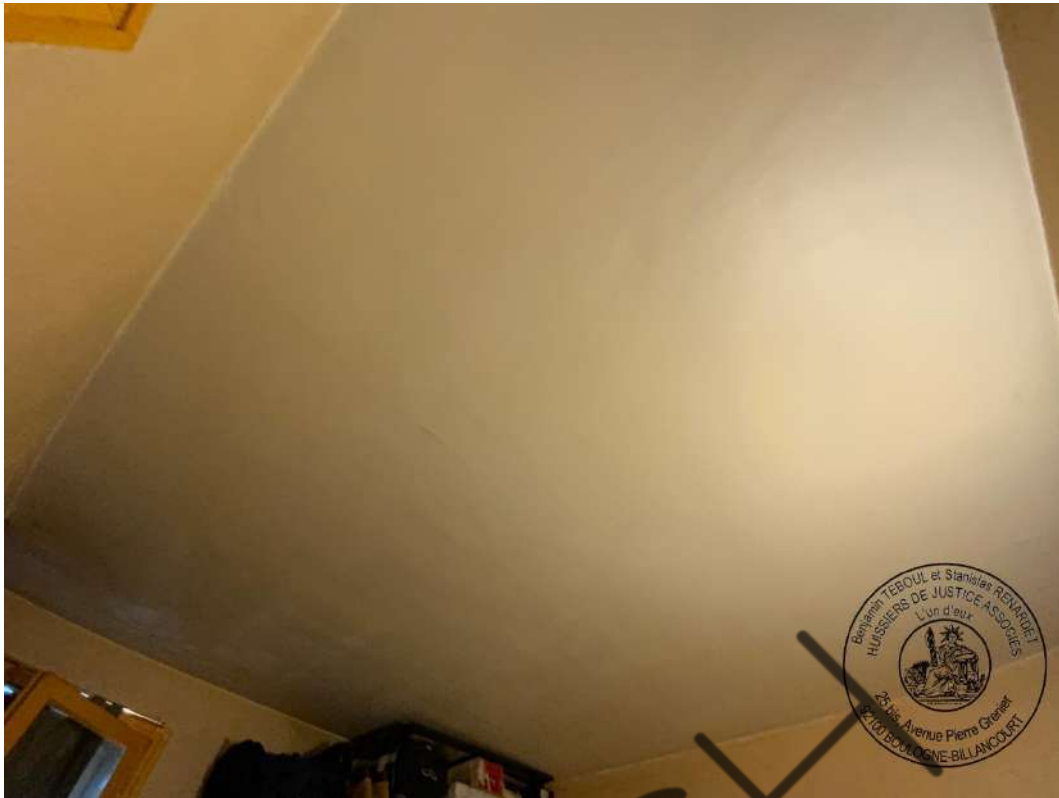
## **Chambre**

L'accès se réalise par une porte en bois, dont le revêtement peinture est en mauvais état.

Le sol est recouvert d'un revêtement plastifié, type linoléum, ancien et usagé.

Les murs sont recouverts d'un revêtement peinture ancien.

Le plafond est recouvert d'un revêtement peinture ancien.

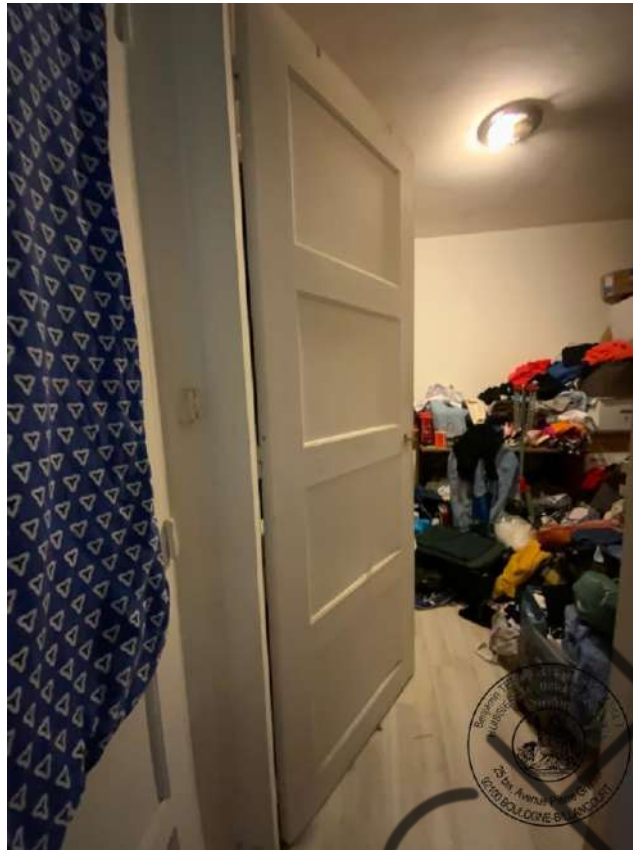
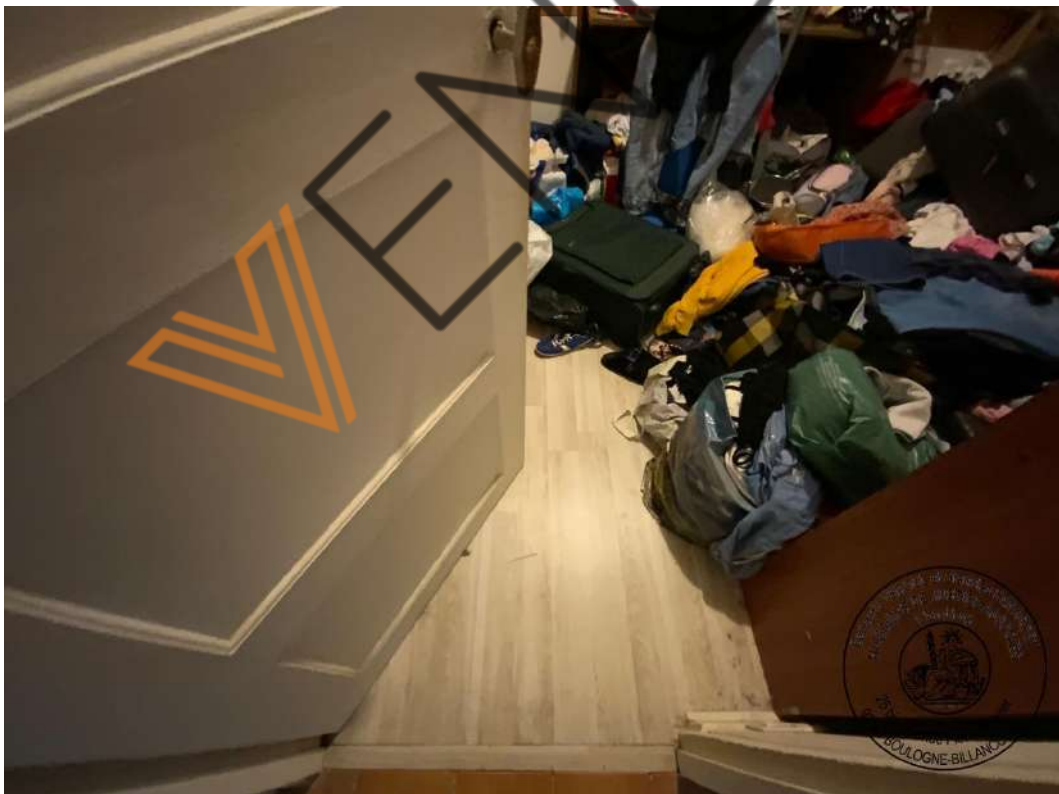
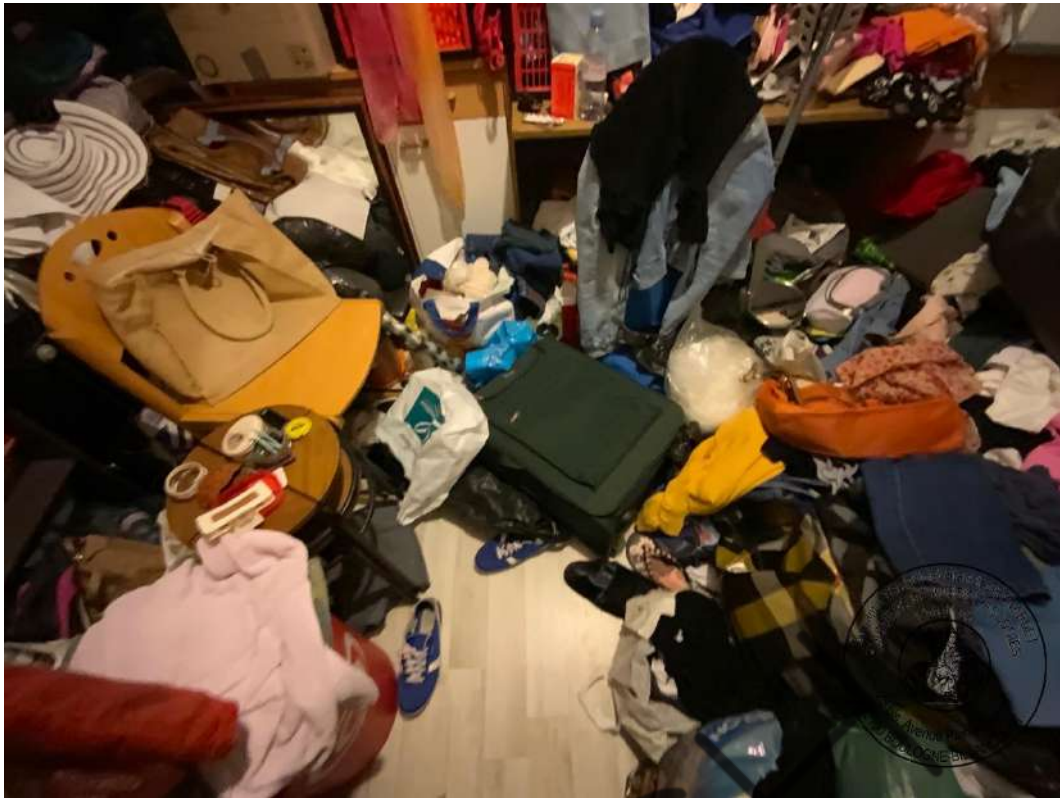
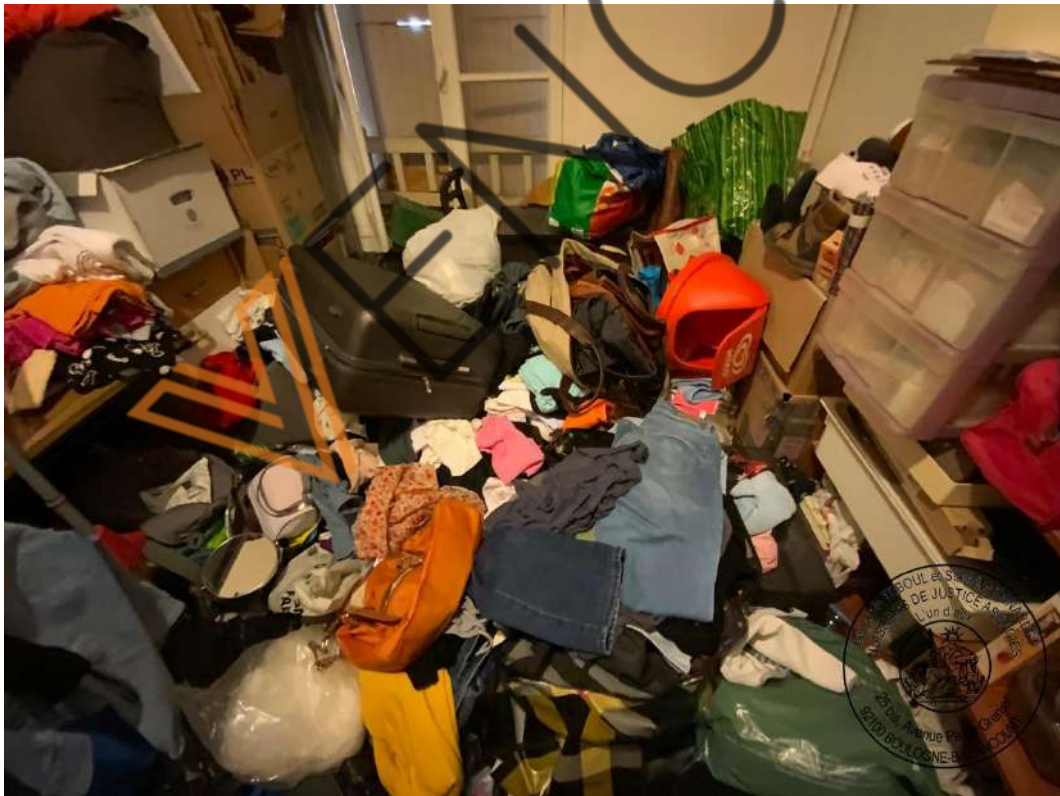
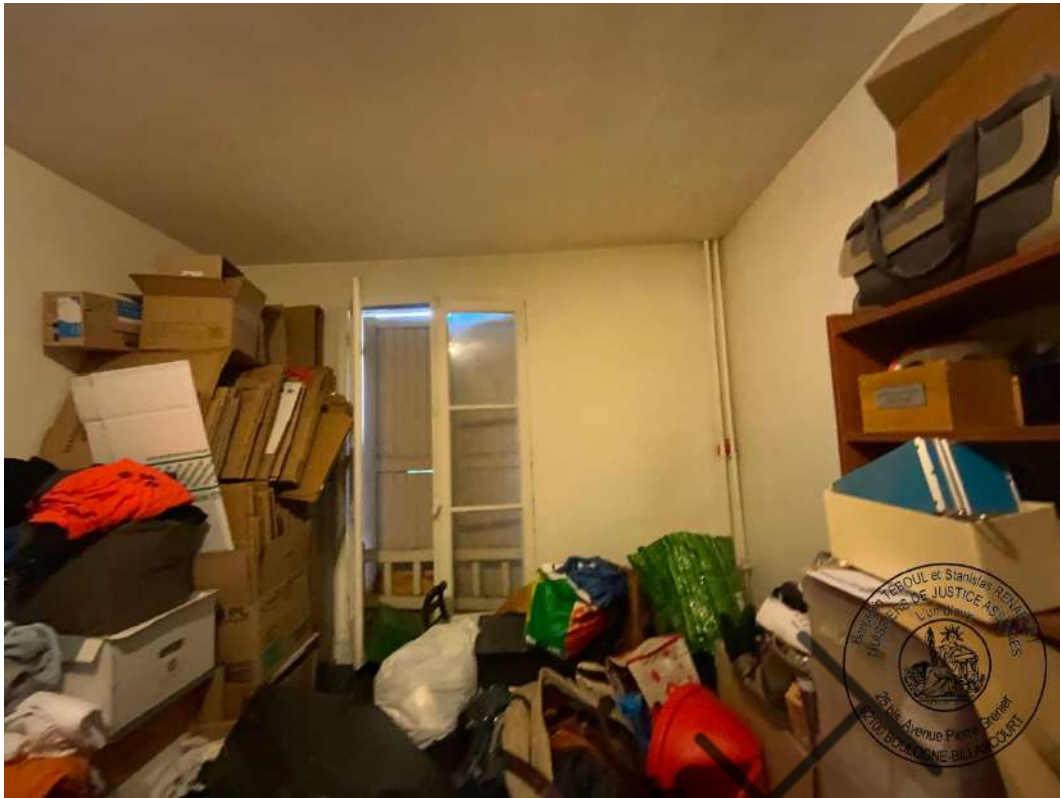
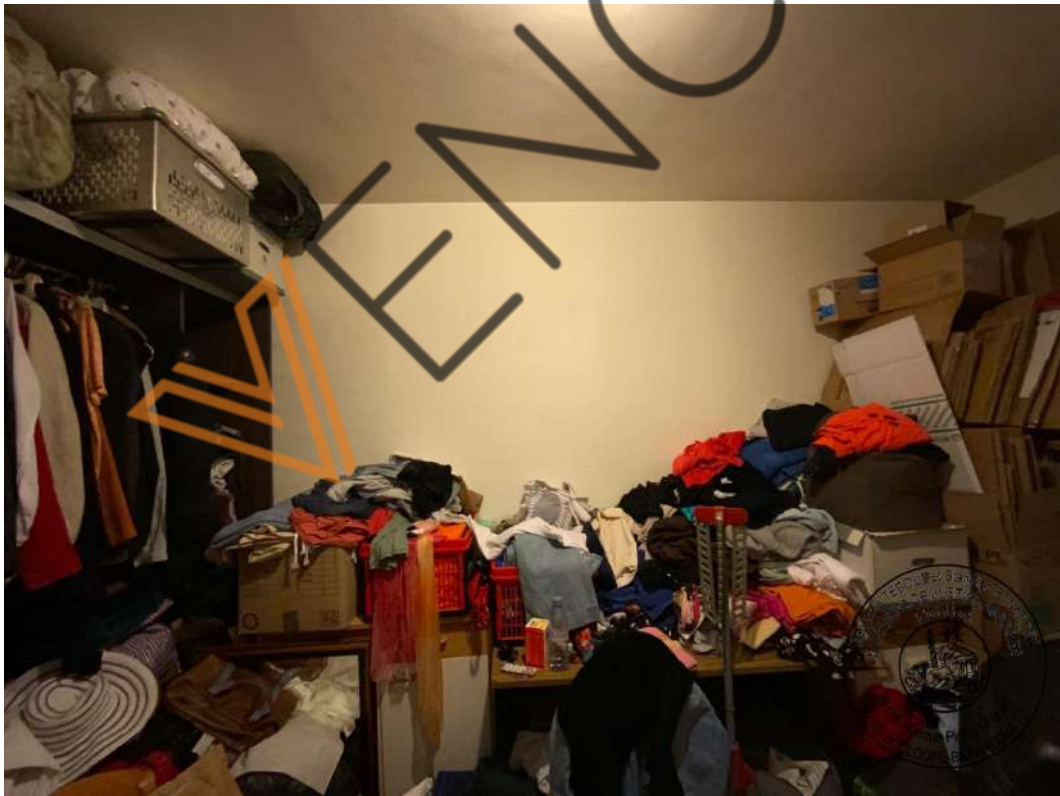
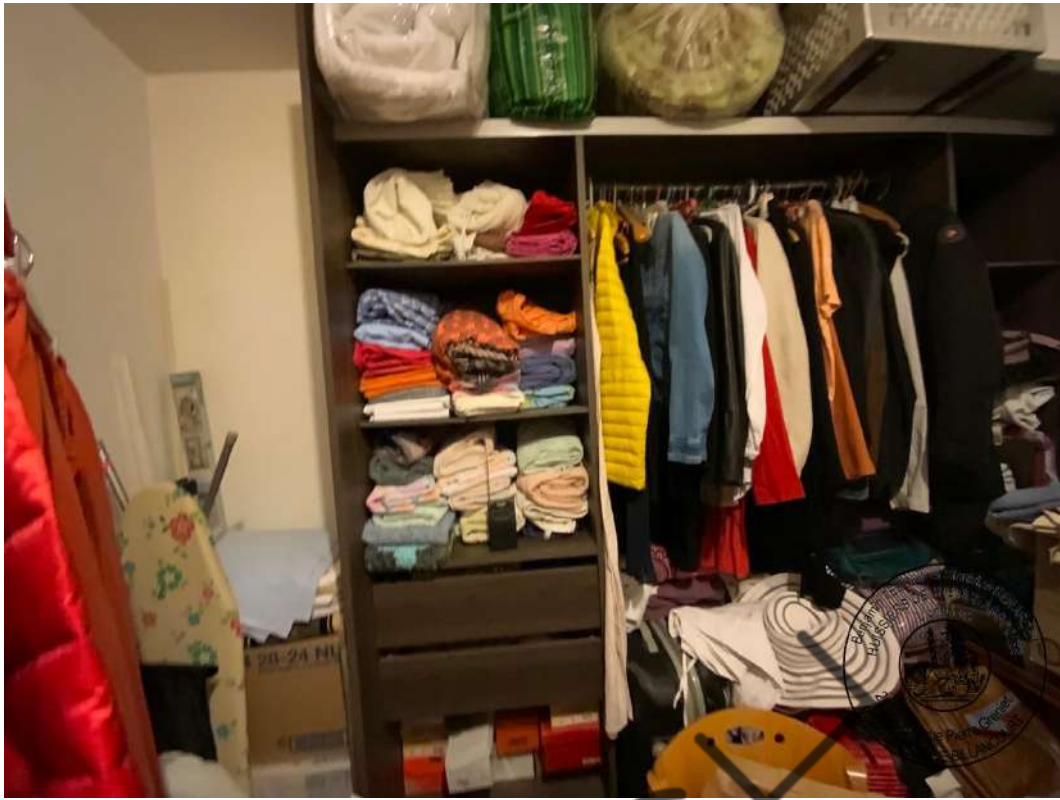
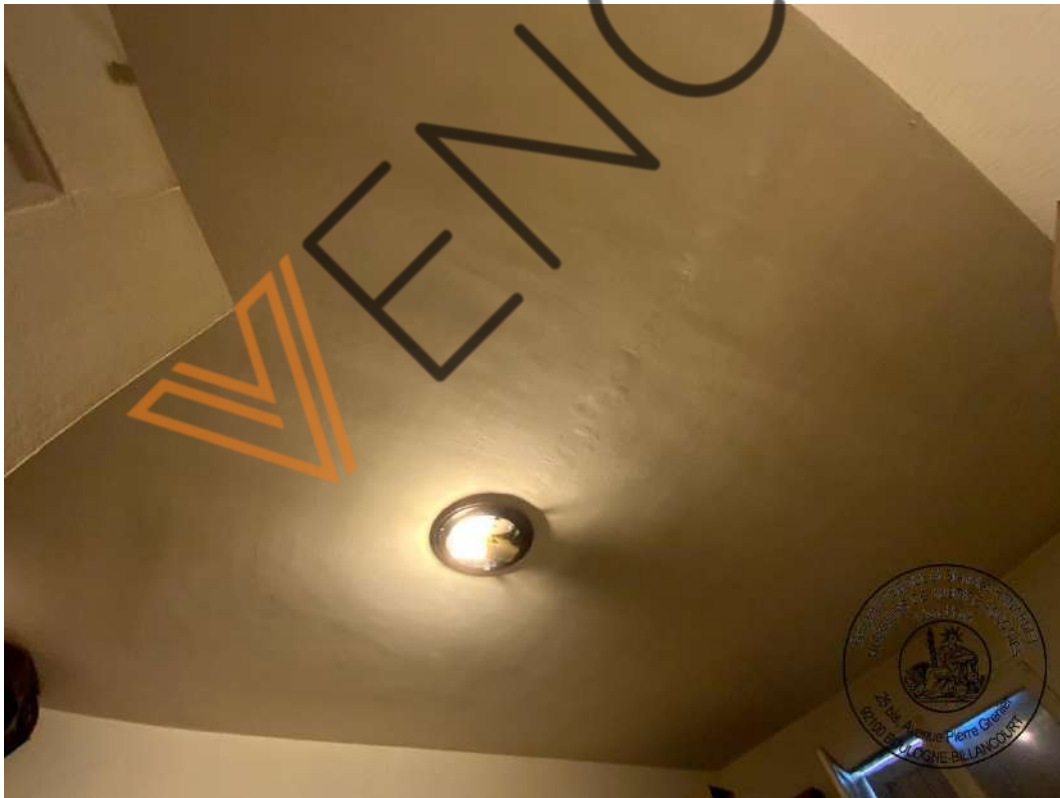
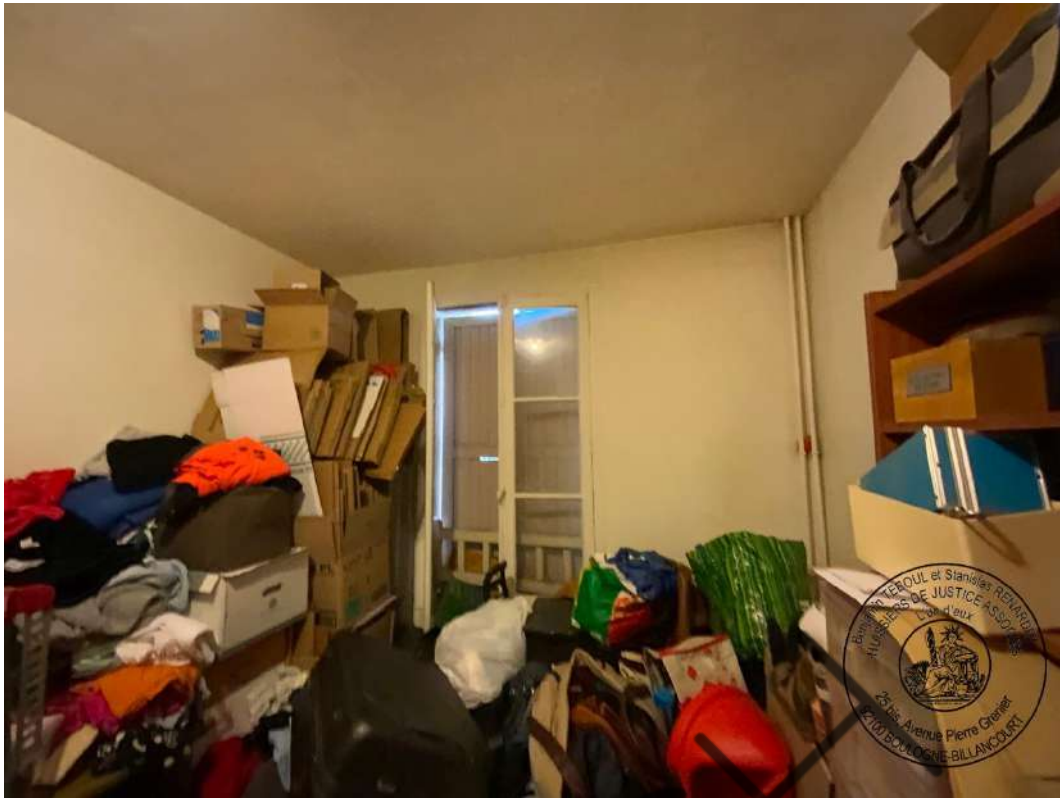
## **Chambre 2**

L'accès se réalise par une porte en bois, dont le revêtement peinture est à l'état d'usage, le béquillage est en état de fonctionnement.

Le sol est recouvert d'un parquet qui semble à l'état d'usage.

Les murs sont recouverts d'une fibre de verre peinte à l'état d'usage.

Le plafond est recouvert d'un revêtement peinture à l'état d'usage.
