PROCÈS-VERBAL DE DESCRIPTION

Conformément aux dispositions de l'article L322-1 et des articles R322-1 à R322-3 du Code des procédures civiles d'exécution, certifie m'être transporté ce jour au **1 rue du Parc du Moulin Charmois à (91150) ETAMPES (91150) - parcelles cadastrées section BE numéro 560 et BE numéro 46,**

- **Bâtiment F1, lot numéro 20 : Un appartement de quatre pièces principales situé niveau 2, porte droite sur palier ;**
- **Bâtiment F1, lot numéro 28 : Une cave en sous-sol semi-enterré niveau 0, couloir droite,**

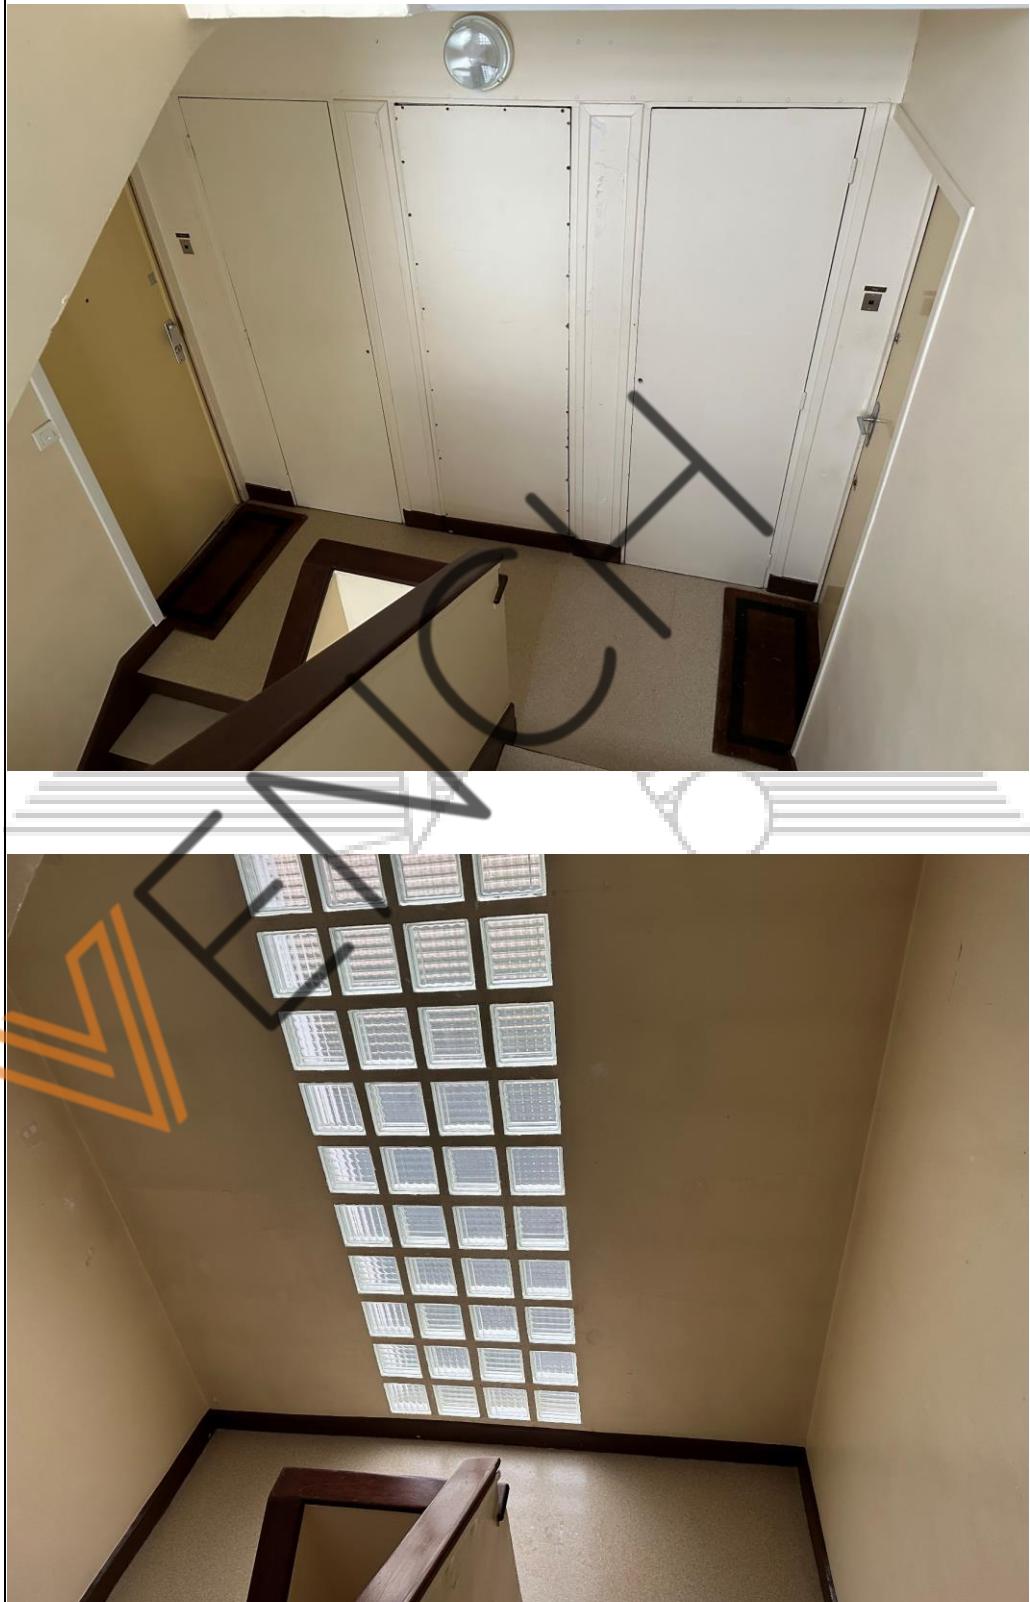
Vues sur les parties communes de l'immeuble F1

Les parties communes du bâtiment F1 sont en état d'usage et propre. L'immeuble est entouré d'espaces verts et un ruisseau « La Louette » coule à l'arrière de l'immeuble.

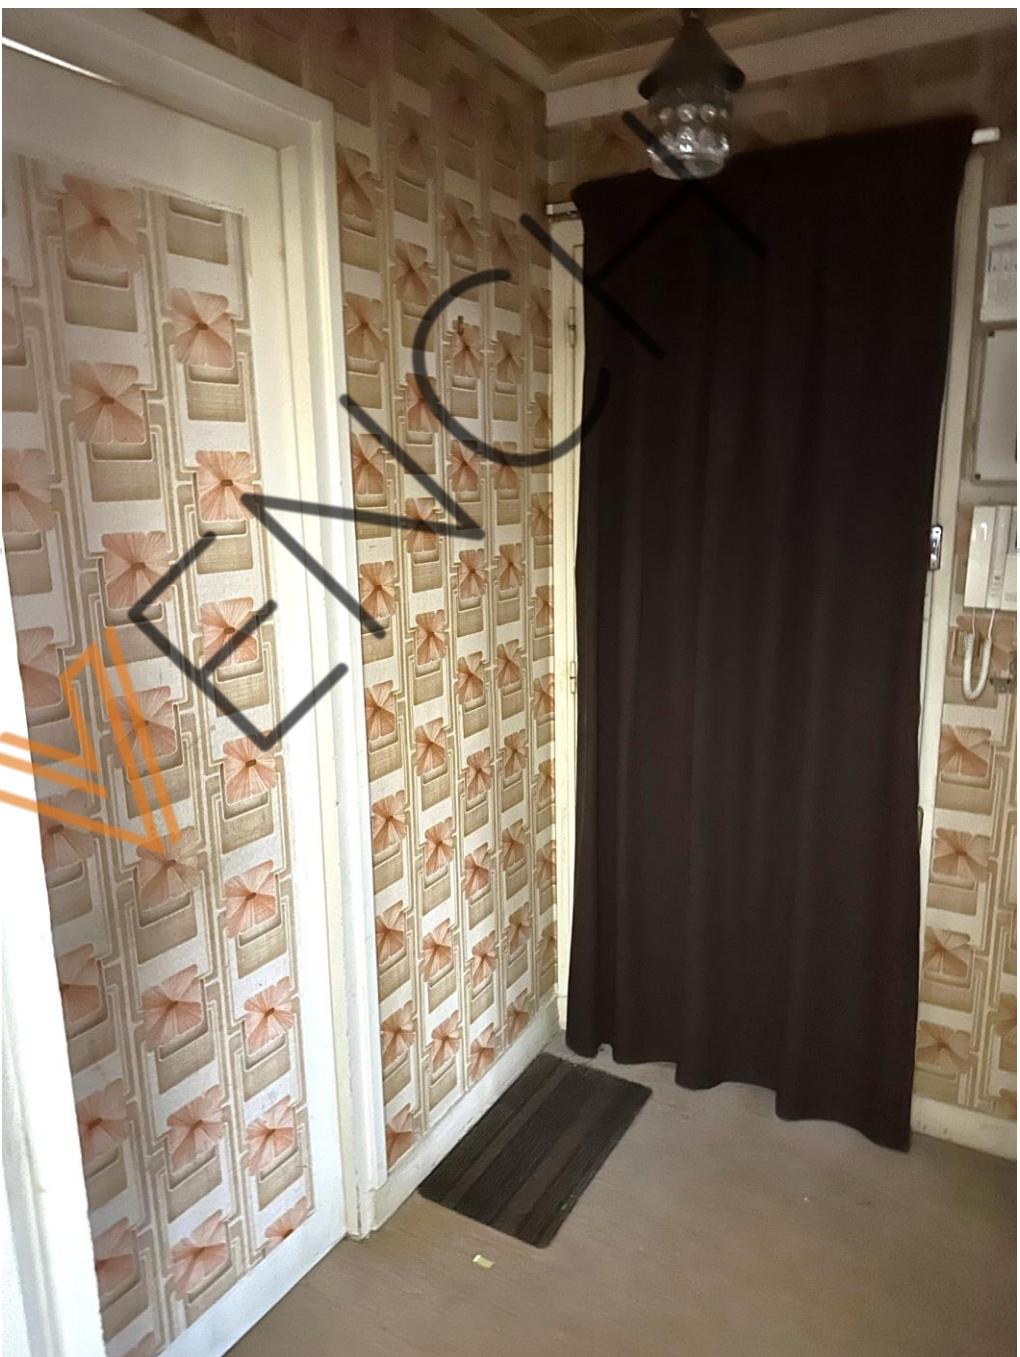
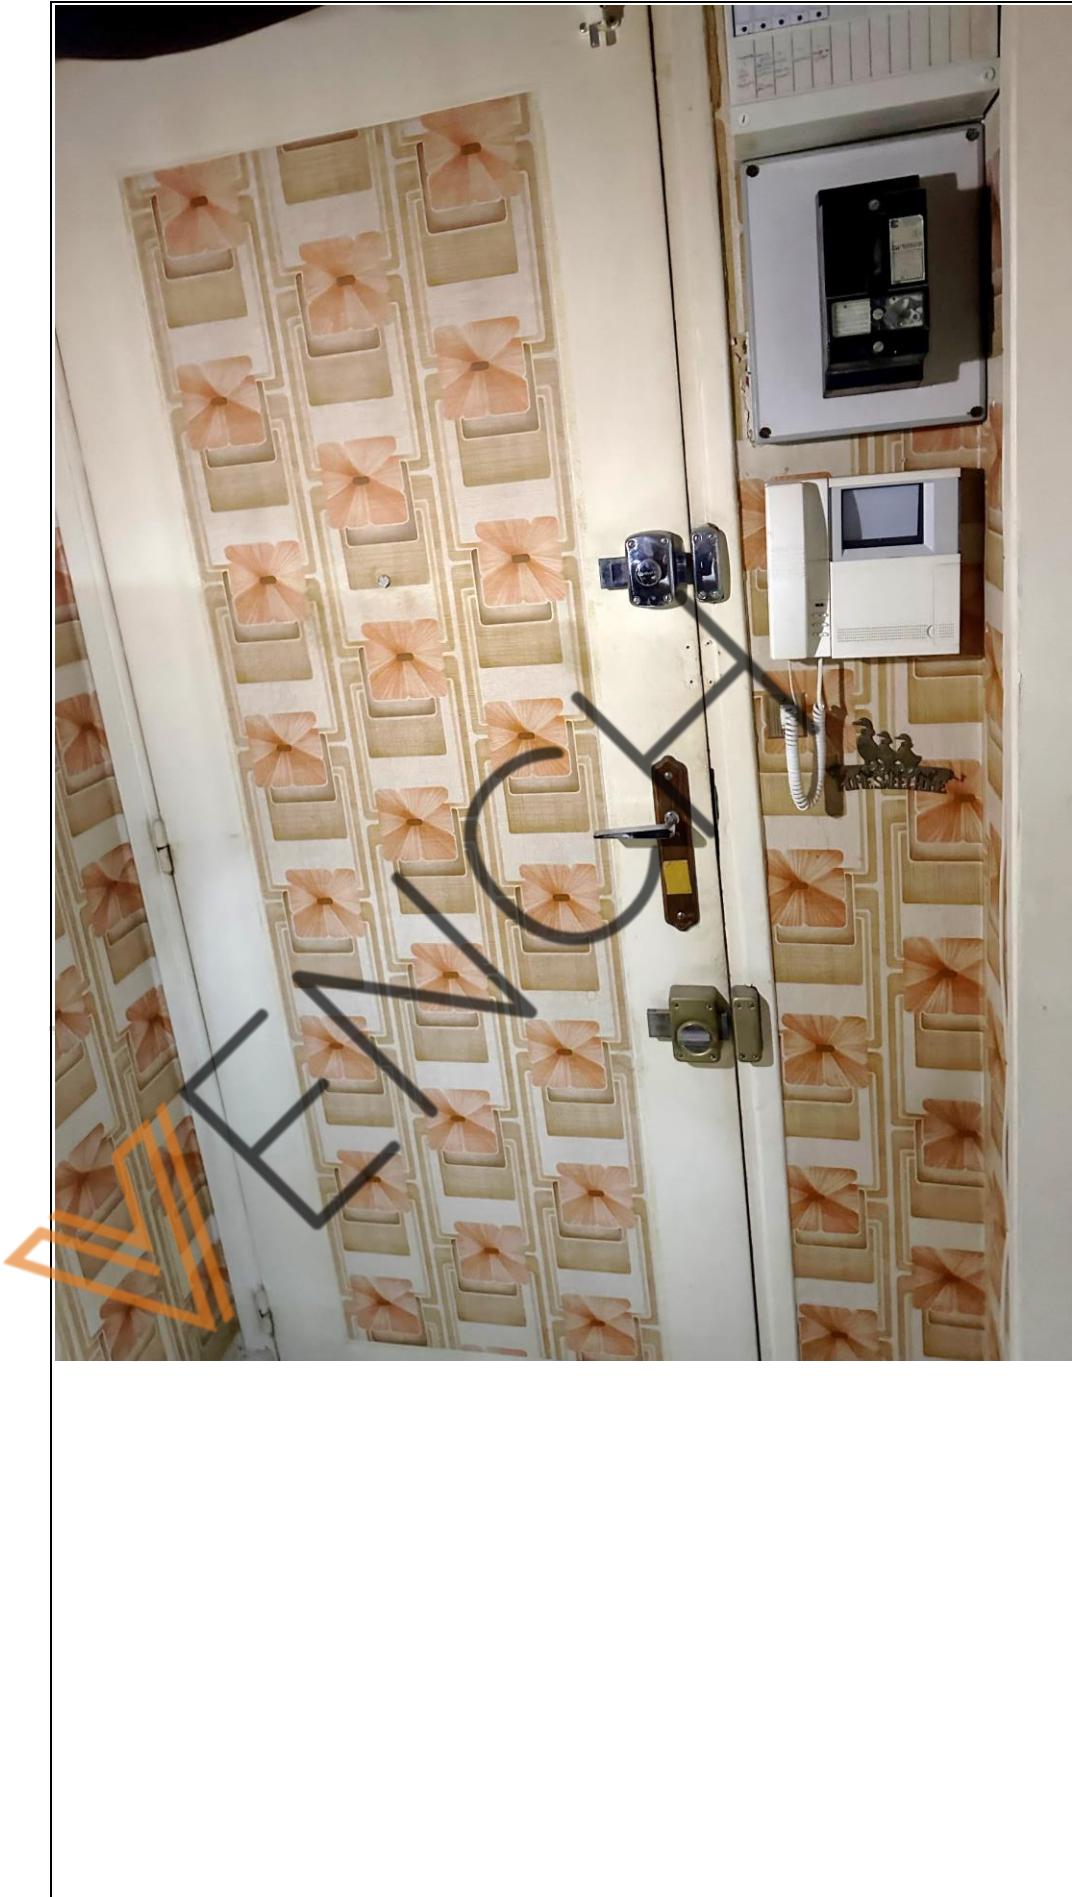
ENTREE

Au sol, le revêtement linoléum est ancien, en état d'usage.

Aux murs, les plinthes en bois en état d'usage, peinture usagée, avec éclats.
Au-dessus, le papier peint est ancien, en état d'usage.

Au plafond, le papier peint est ancien, avec de légers décollements de lés.

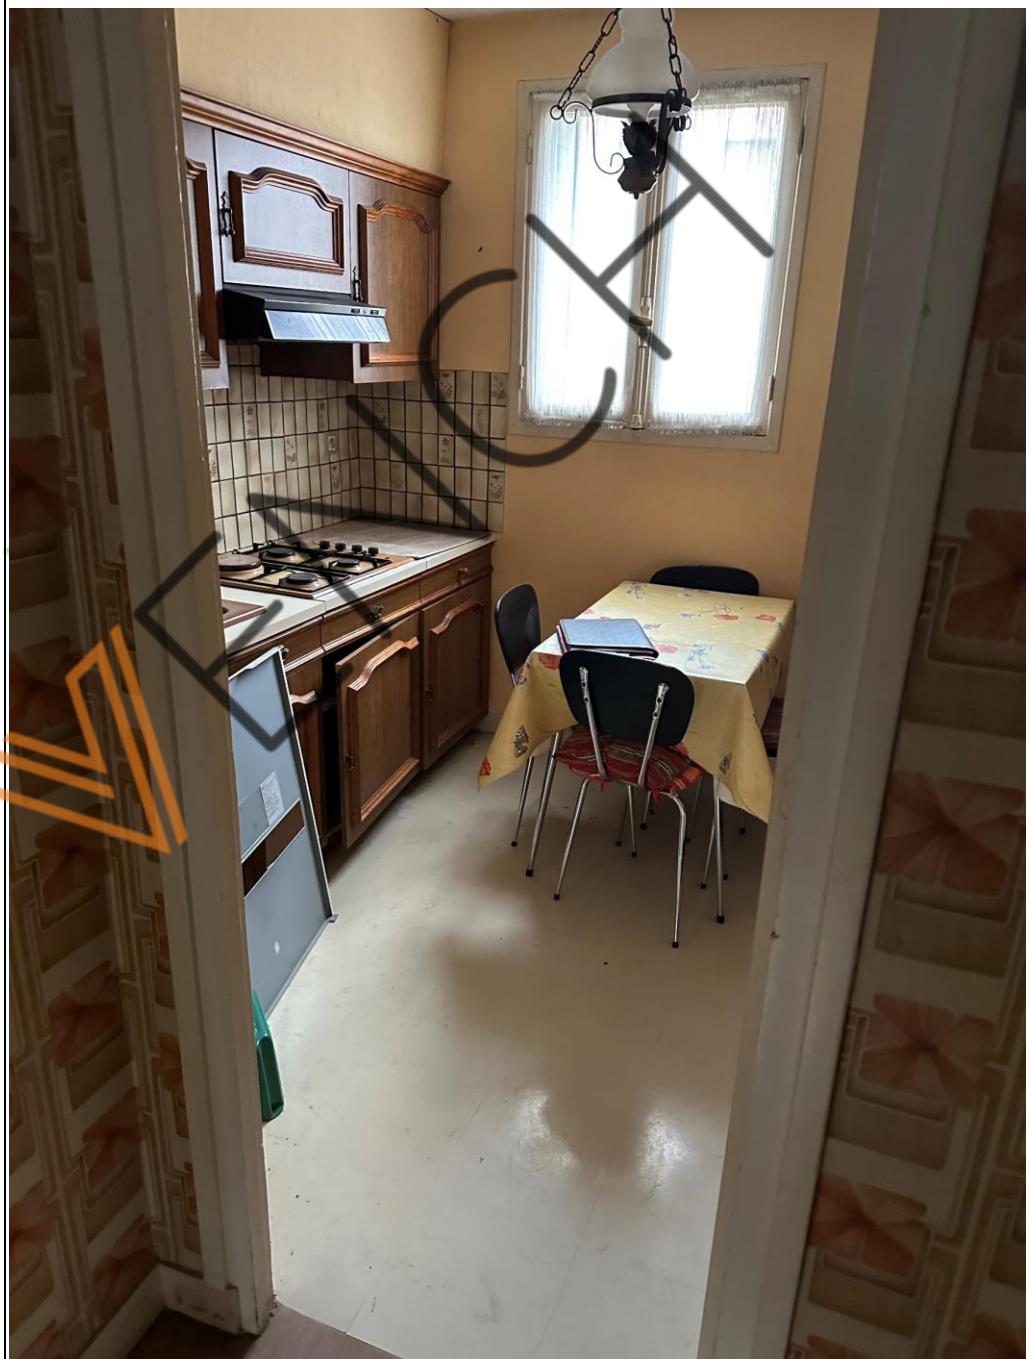
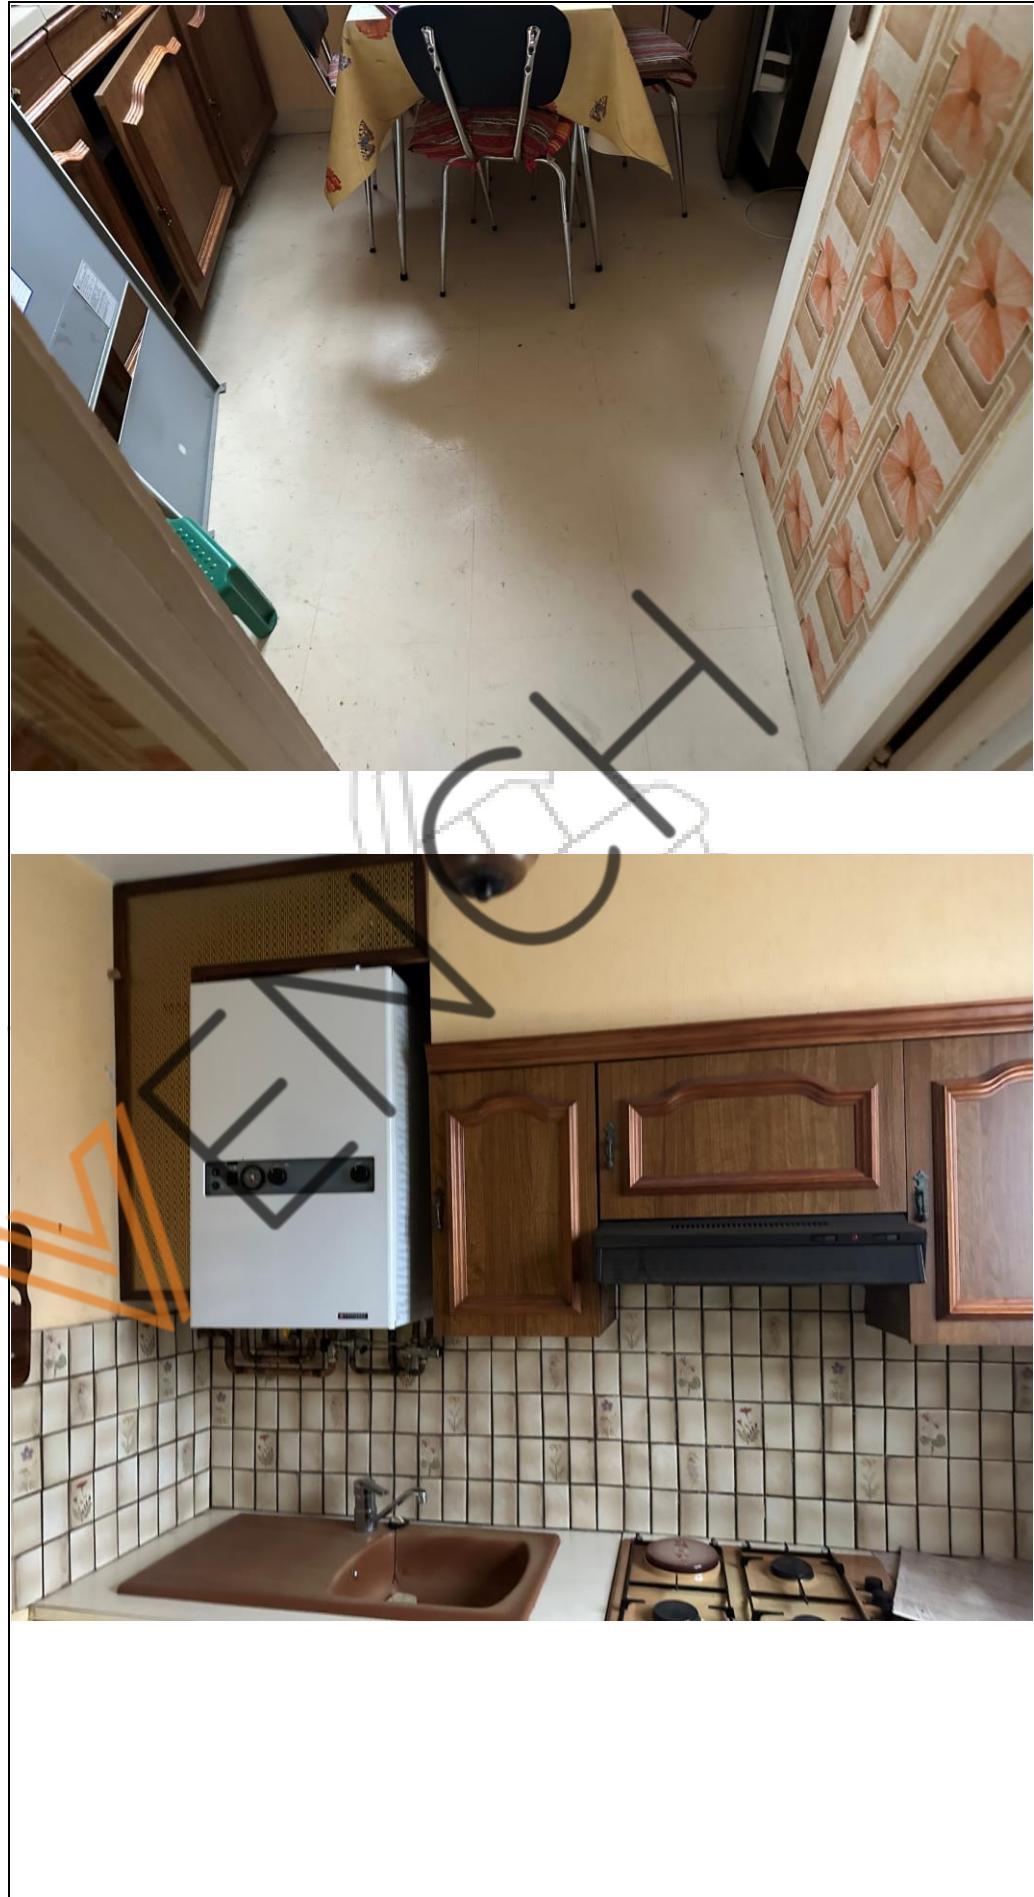
CUISINE

Le papier peint de couleur jaune orangé est ancien, en état d'usage, avec quelques traces sous la fenêtre.

Les éléments de cuisine sont en formica et bois côté évier, anciens, état d'usage.

La chaudière à gaz est ancienne, sous réserve de fonctionnement, marque Frisquet hydromotrix.

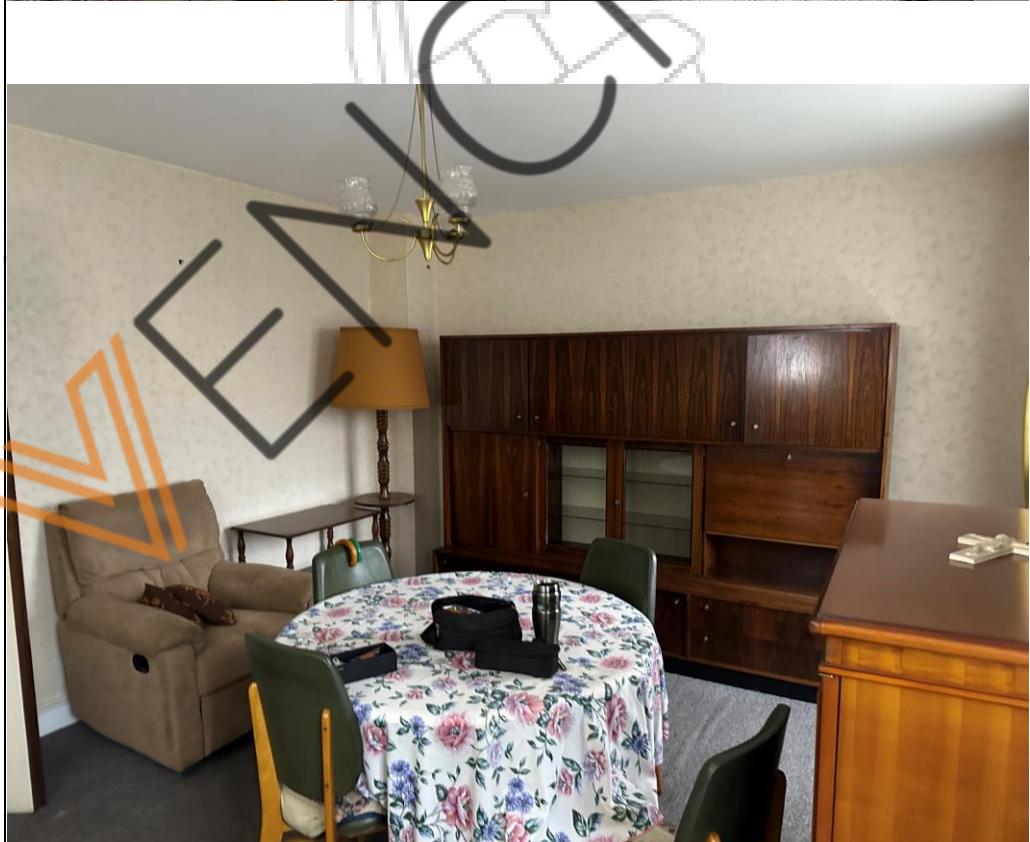
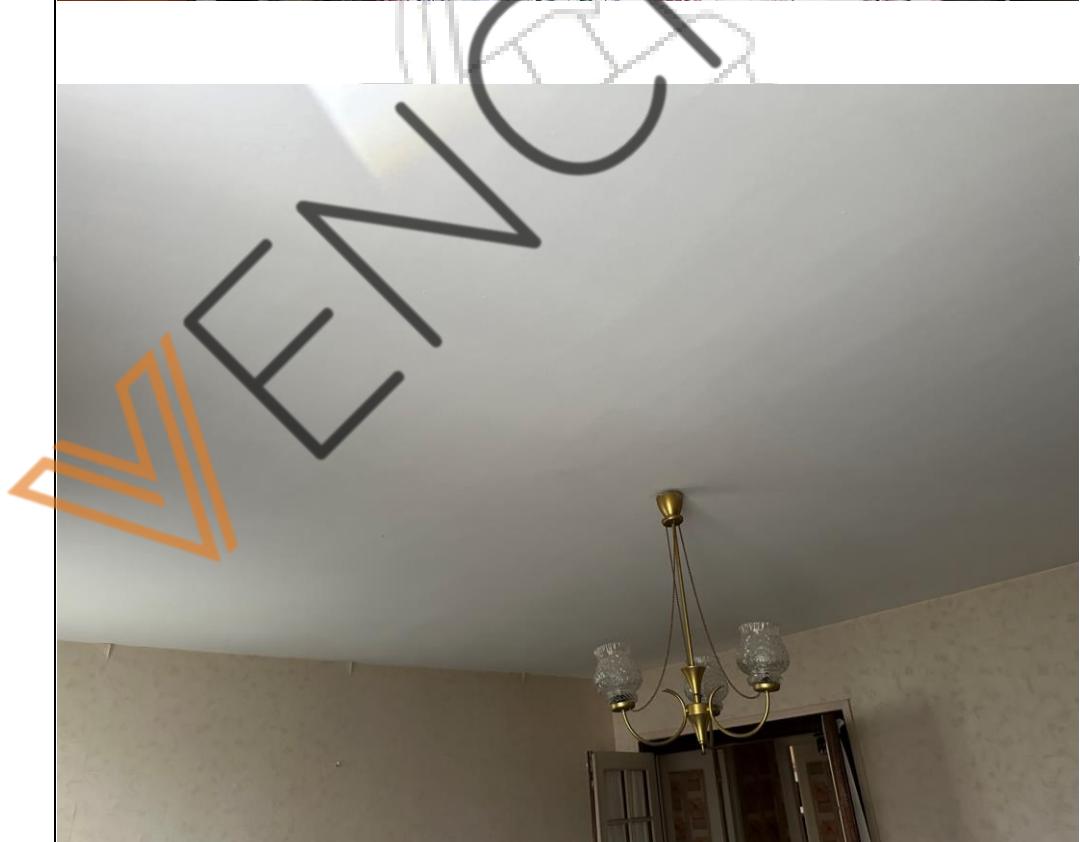
SEJOUR / SALON

Au sol, la moquette est ancienne, usagée, avec des gondolements.

Le papier peint est en état d'usage, de couleur claire, avec des amorces de décollements de lés, quelques trous chevillés.

La peinture blanche au plafond est en état d'usage, avec quelques fissurations de la peinture.

Nous avons deux fenêtres donnant sur la façade arrière de l'immeuble qui donne elle-même sur un ruisseau. Elles sont en bois et simple vitrage, en état d'usage, mais anciennes et très poussiéreuses côté extérieur. Les volets métalliques sont en état d'usage, mais leur peinture est usagée.

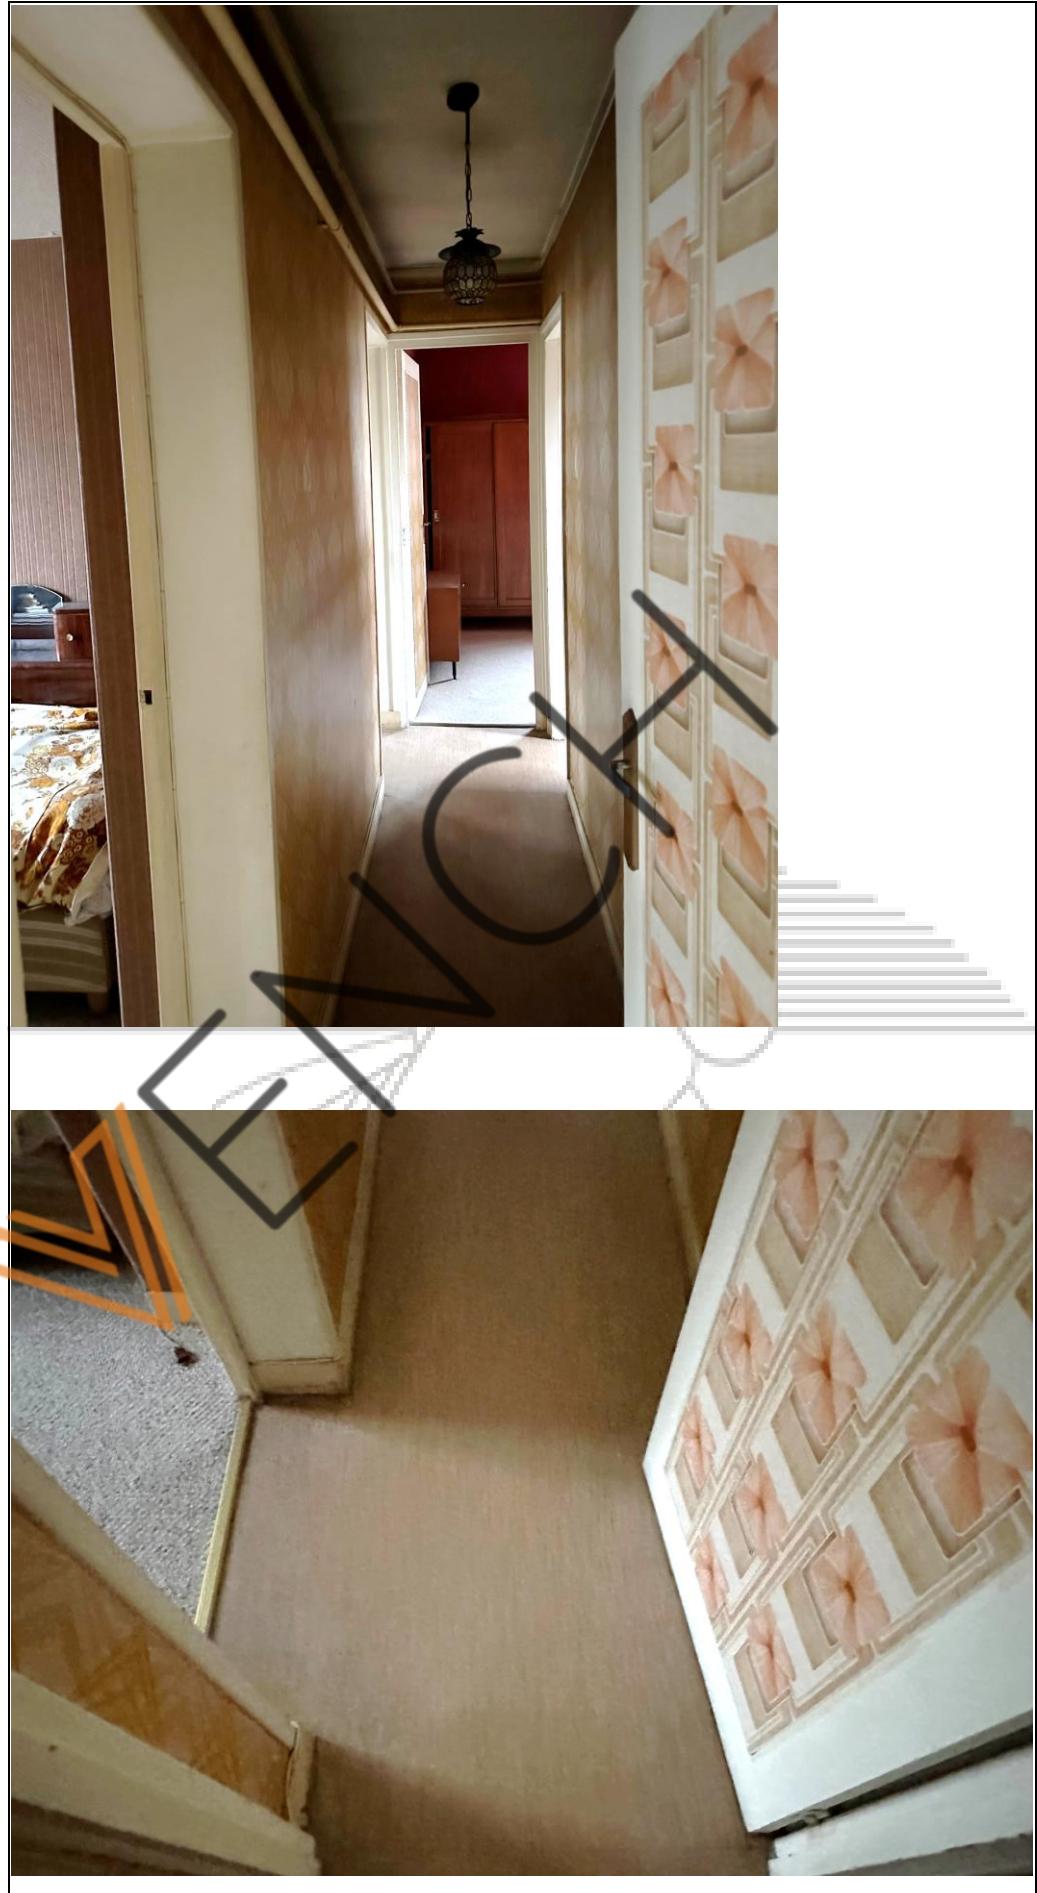
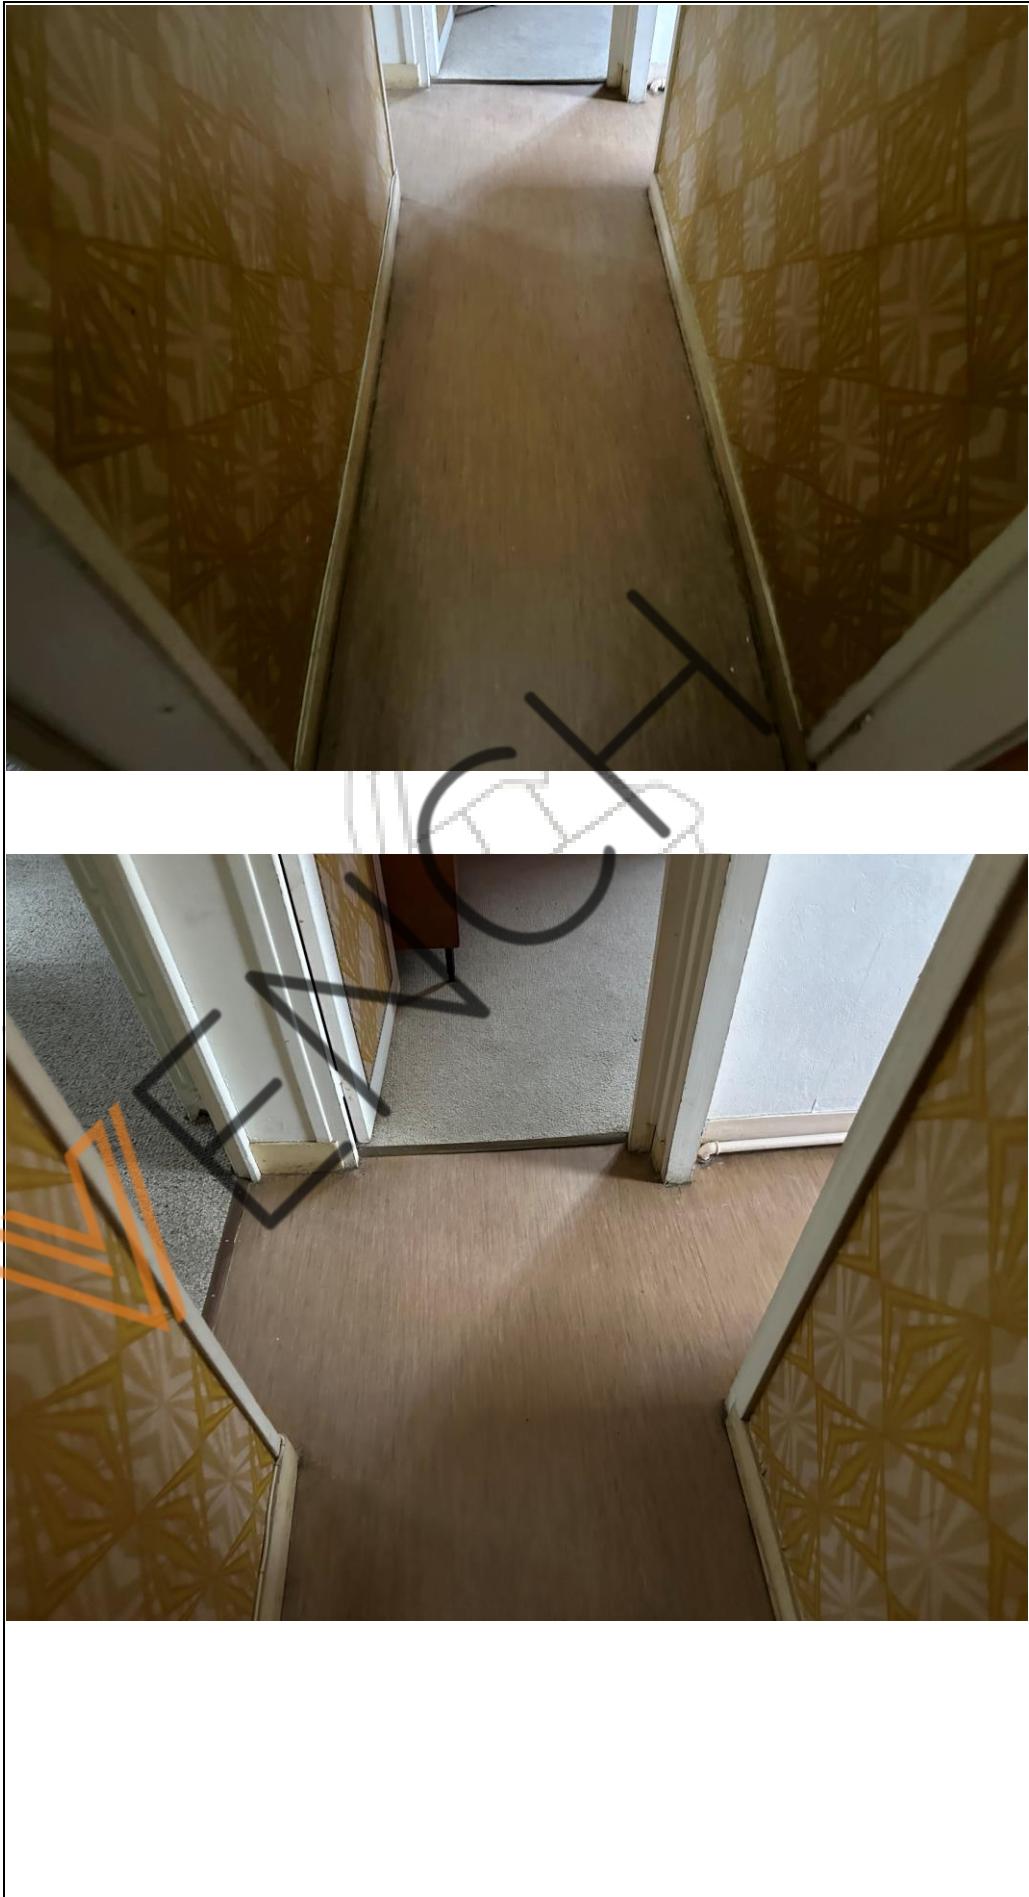
DEGAGEMENTS 1 ET 2 AVEC PLACARD

Au plafond, la peinture blanche est très grisonnante au droit des tuyauteries de chauffage, et présente plusieurs fissures.

Nous avons un placard avec deux portes basses de type penderie, avec rayonnage à intérieur. L'intérieur est vétuste. Les portes de placard haut sont en état d'usage.

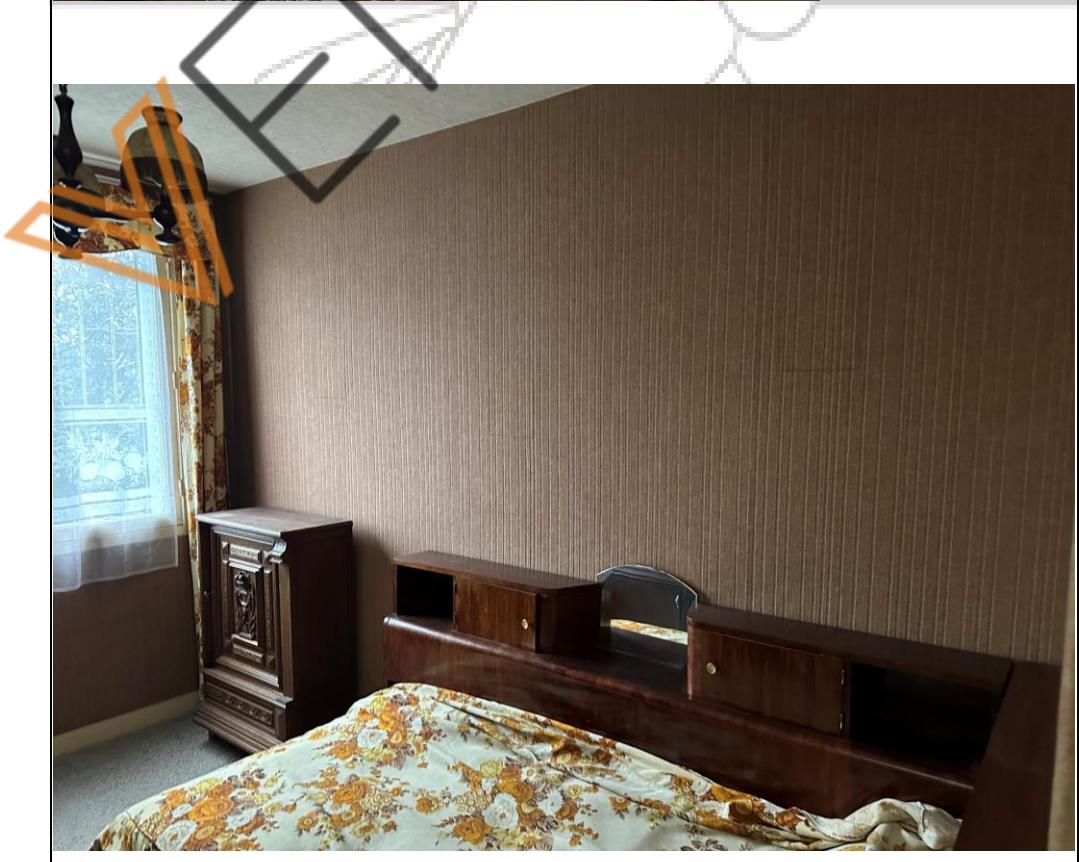
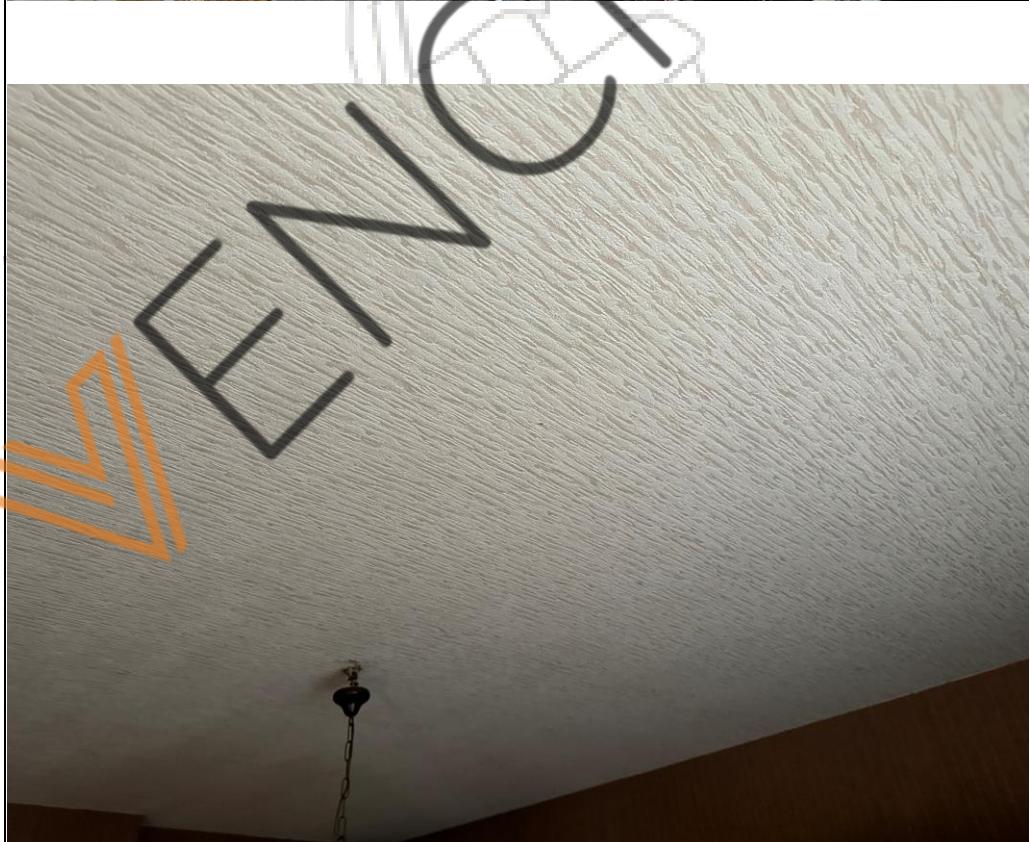
CHAMBRE 1 GAUCHE

Au sol, la moquette est ancienne, en état d'usage, poussiéreuse.

Les plinthes sont en bois peint. Leur peinture est en état d'usage. Le rebord est poussiéreux, avec quelques éclats.

Il y a une fenêtre en bois, peinture usagée, simple vitrage, volet métallique en état d'usage dont la peinture est usagée.

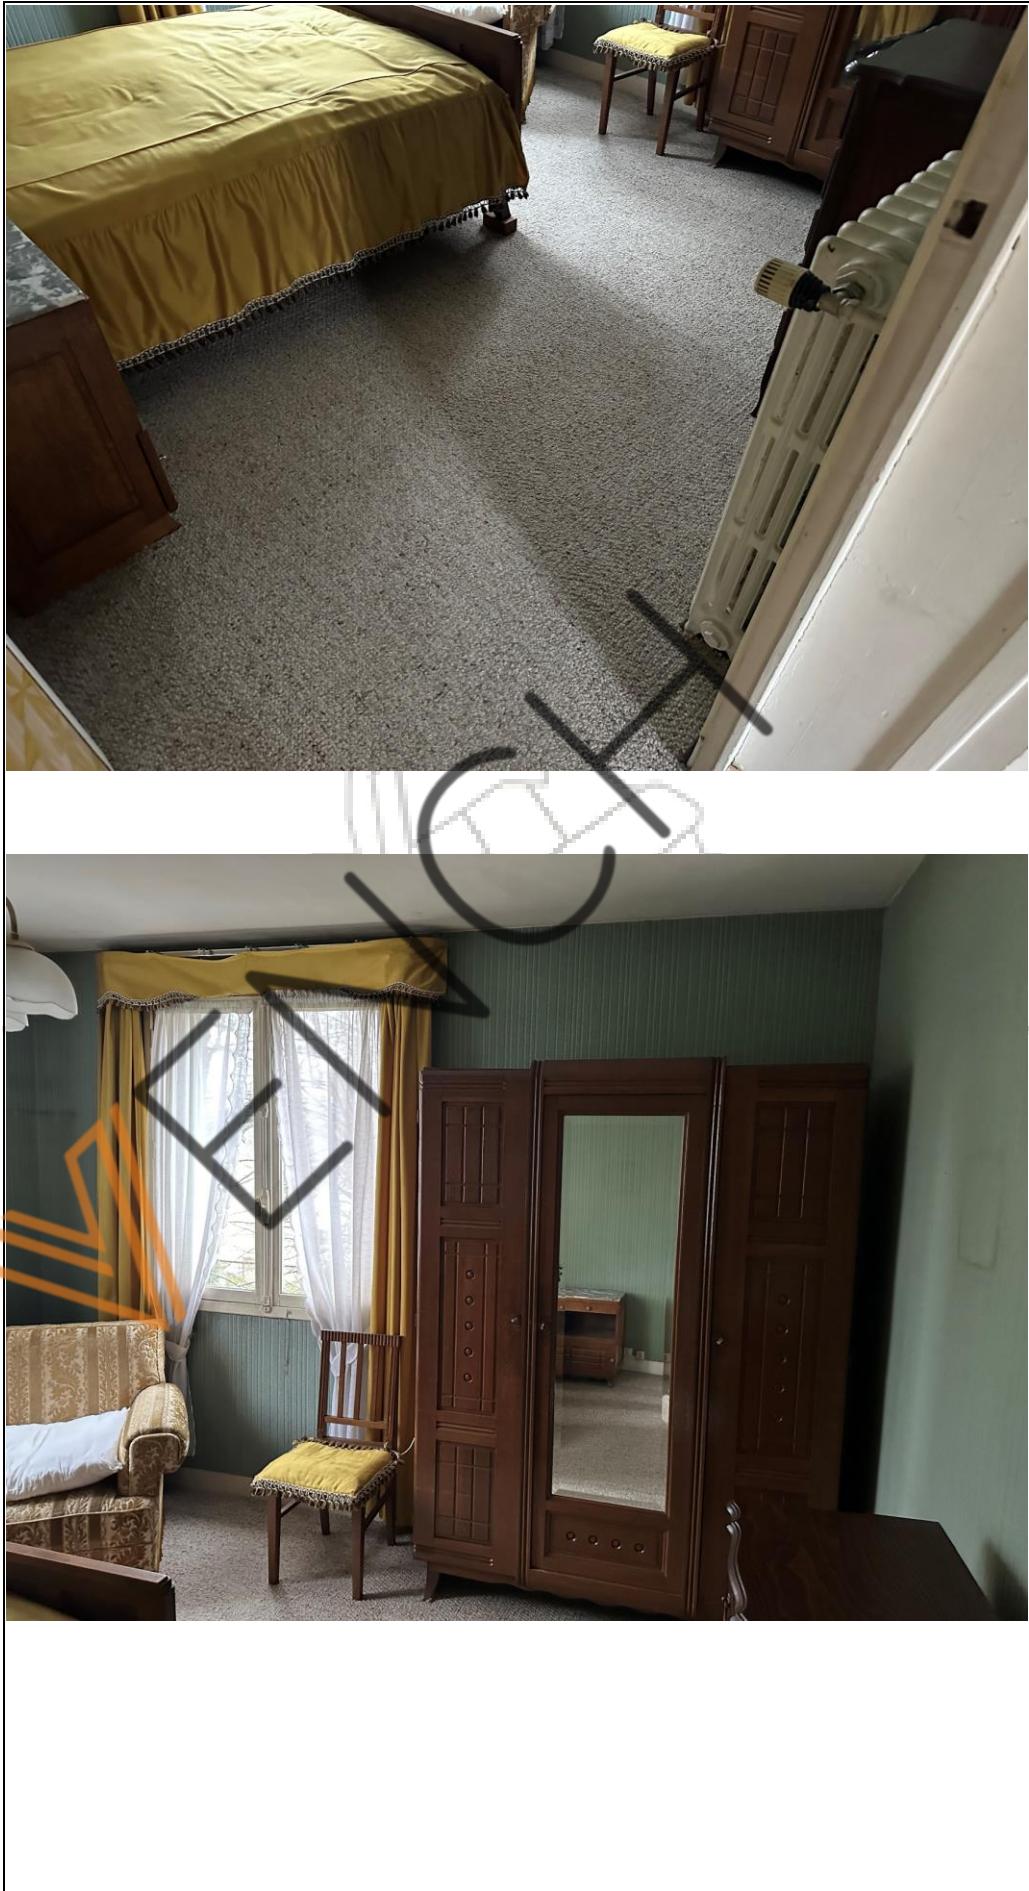
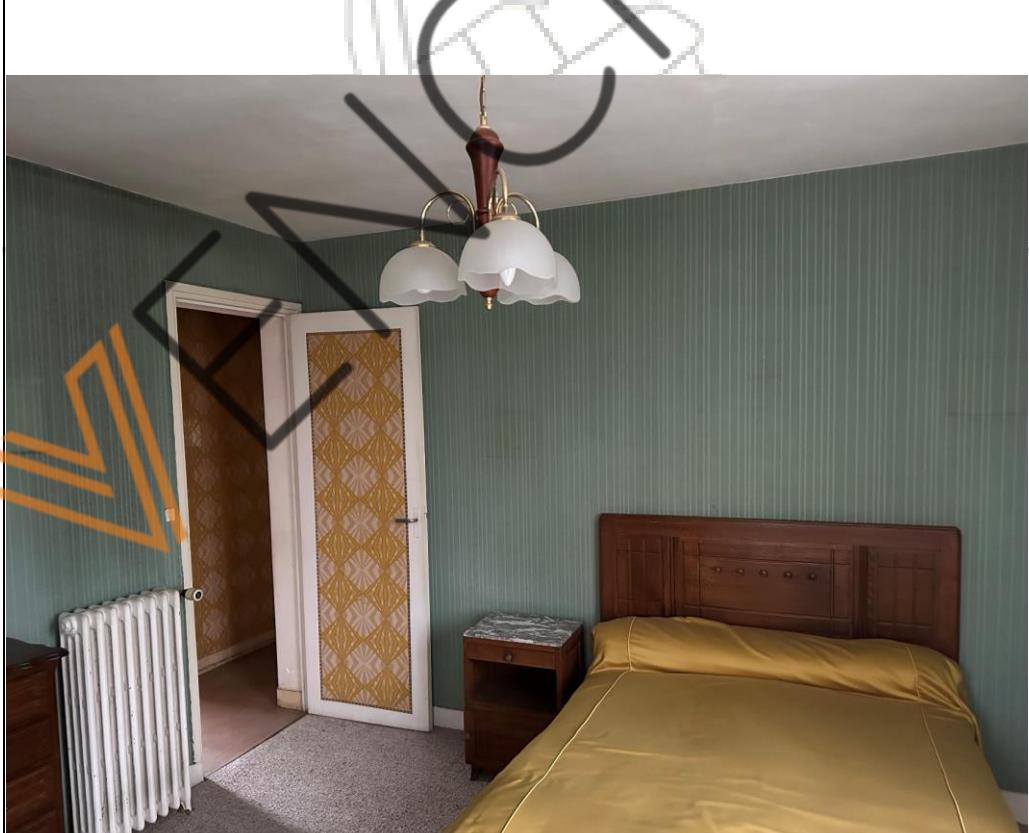
CHAMBRE 2 GAUCHE

Au sol, la moquette est ancienne, en état d'usage, poussiéreuse.

Les plinthes sont en bois peint. Leur peinture est en état d'usage. Le rebord est poussiéreux, avec quelques éclats.

Il y a deux fenêtres en bois, peinture usagée, simple vitrage, volets métalliques en état d'usage dont les peintures sont usagées. Une fenêtre sur façade arrière et une fenêtre sur pignon droit.
