PROCÈS-VERBAL DE DESCRIPTION

Conformément aux dispositions de l'article L322-1 et des articles R322-1 à R322-3 du Code des procédures civiles d'exécution, certifie m'être transporté ce jour au **1 rue du Parc du Moulin Charmois à (91150) ETAMPES (91150) - parcelles cadastrées section BE numéro 560 et BE numéro 46,**

- **Bâtiment F1, lot numéro 20 : Un appartement de quatre pièces principales situé niveau 2, porte droite sur palier ;**
- **Bâtiment F1, lot numéro 28 : Une cave en sous-sol semi-enterré niveau 0, couloir droite,**

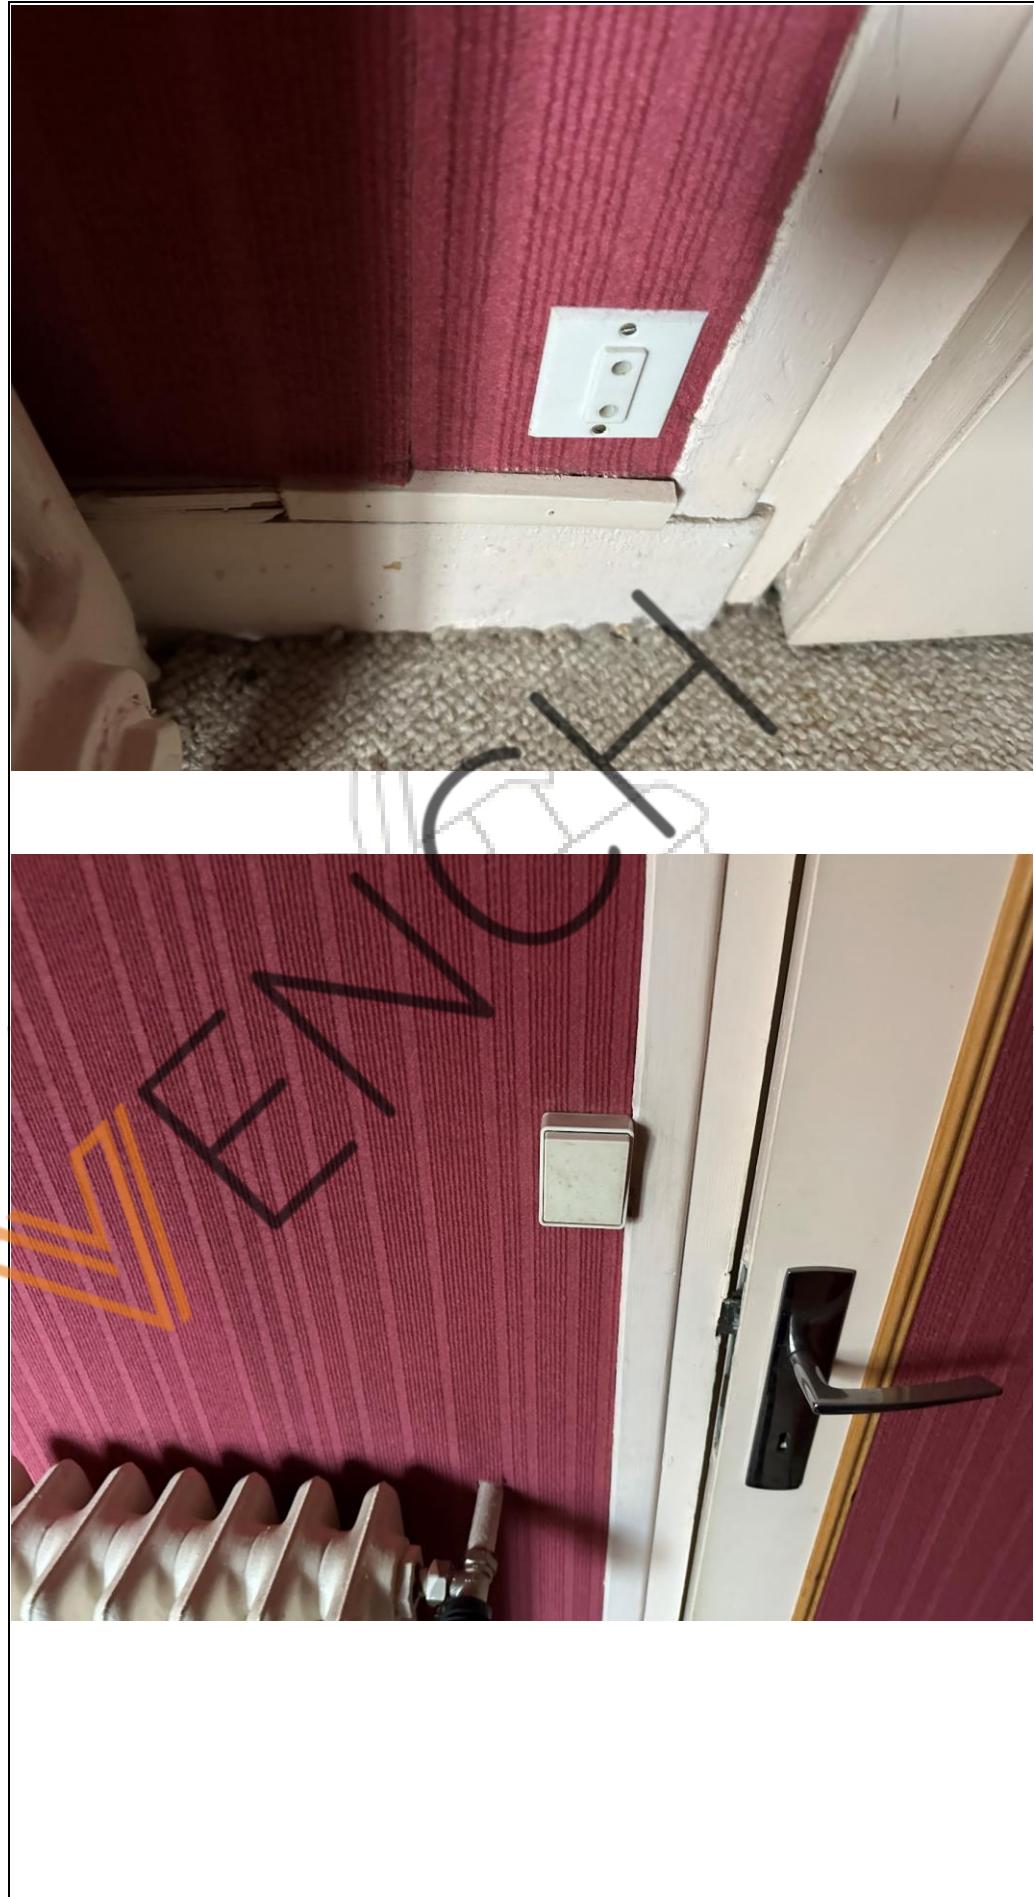
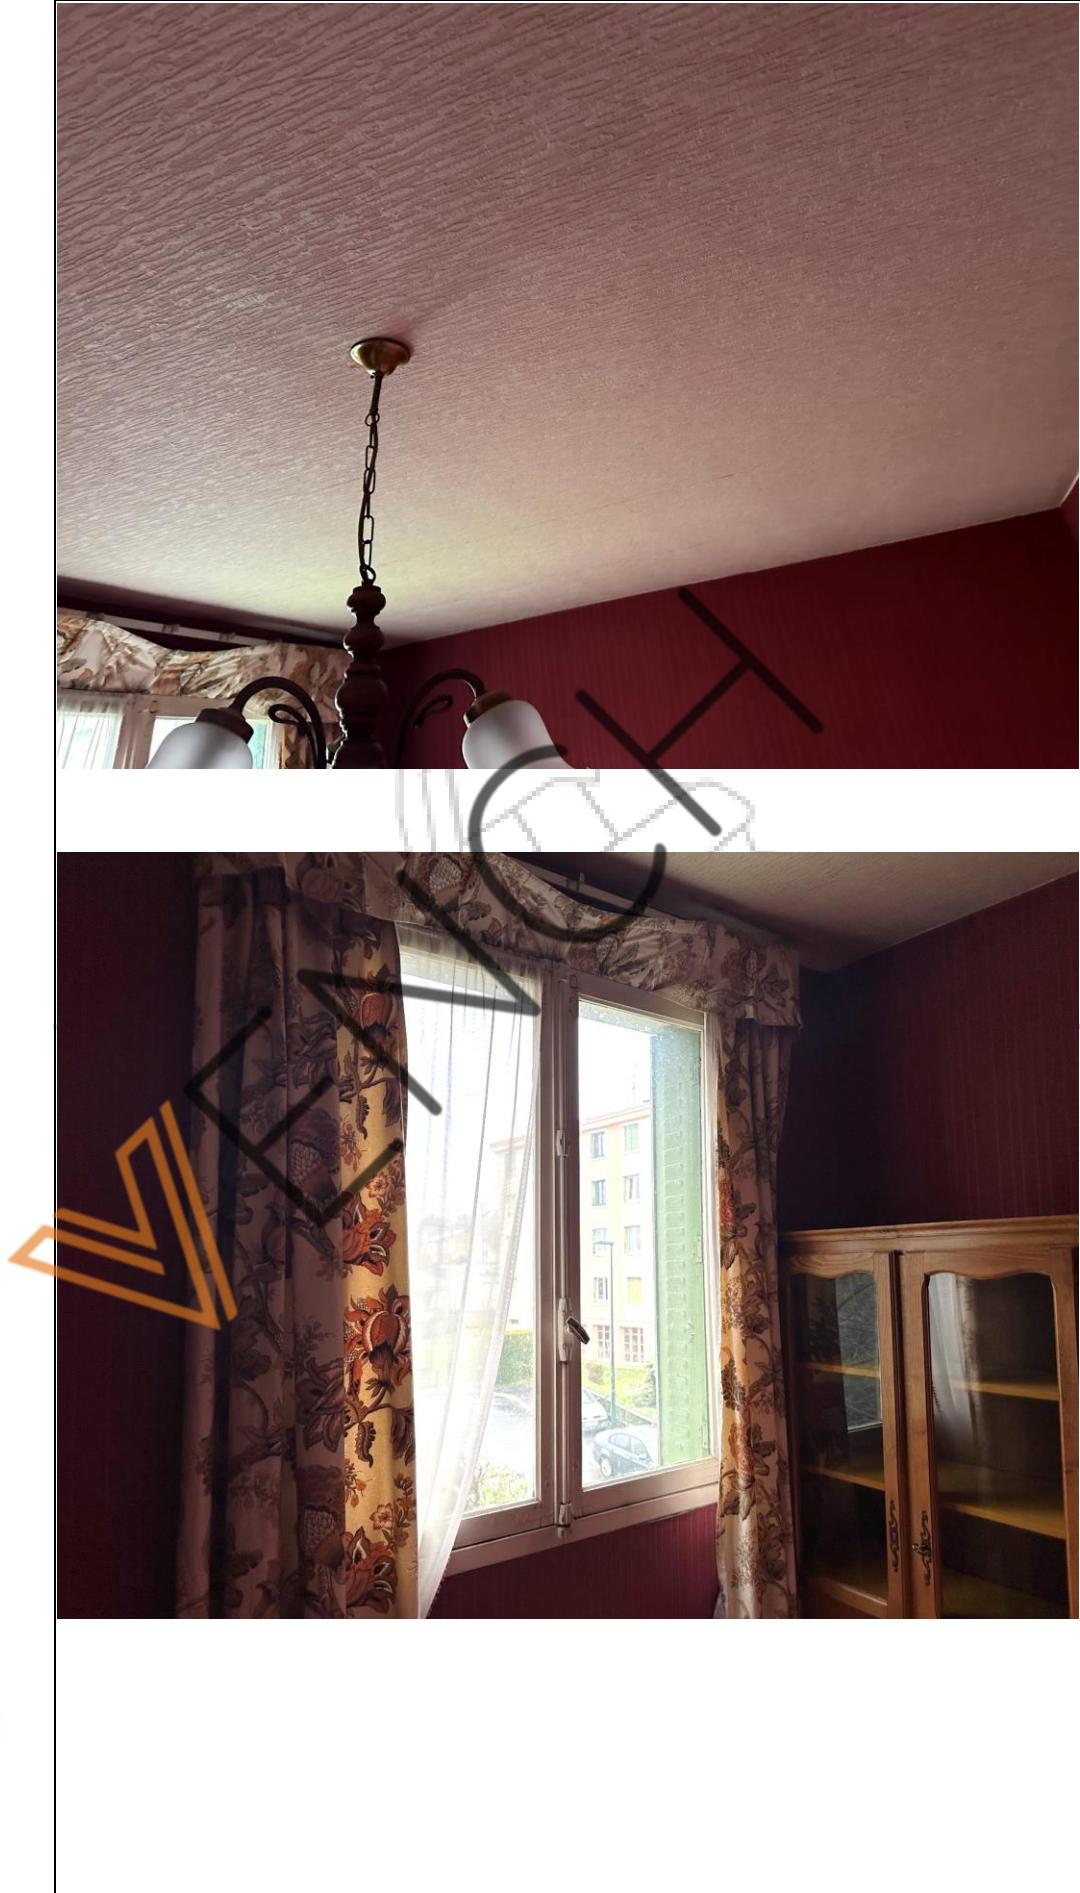
CHAMBRE 3 FACE

Au sol, la moquette est ancienne, en état d'usage, poussiéreuse.

Les plinthes sont en bois peint. Leur peinture est en état d'usage. Le rebord est poussiéreux, avec quelques éclats.

Il y a une fenêtre en bois, peinture usagée, simple vitrage, volet métallique en état d'usage dont la peinture est usagée.

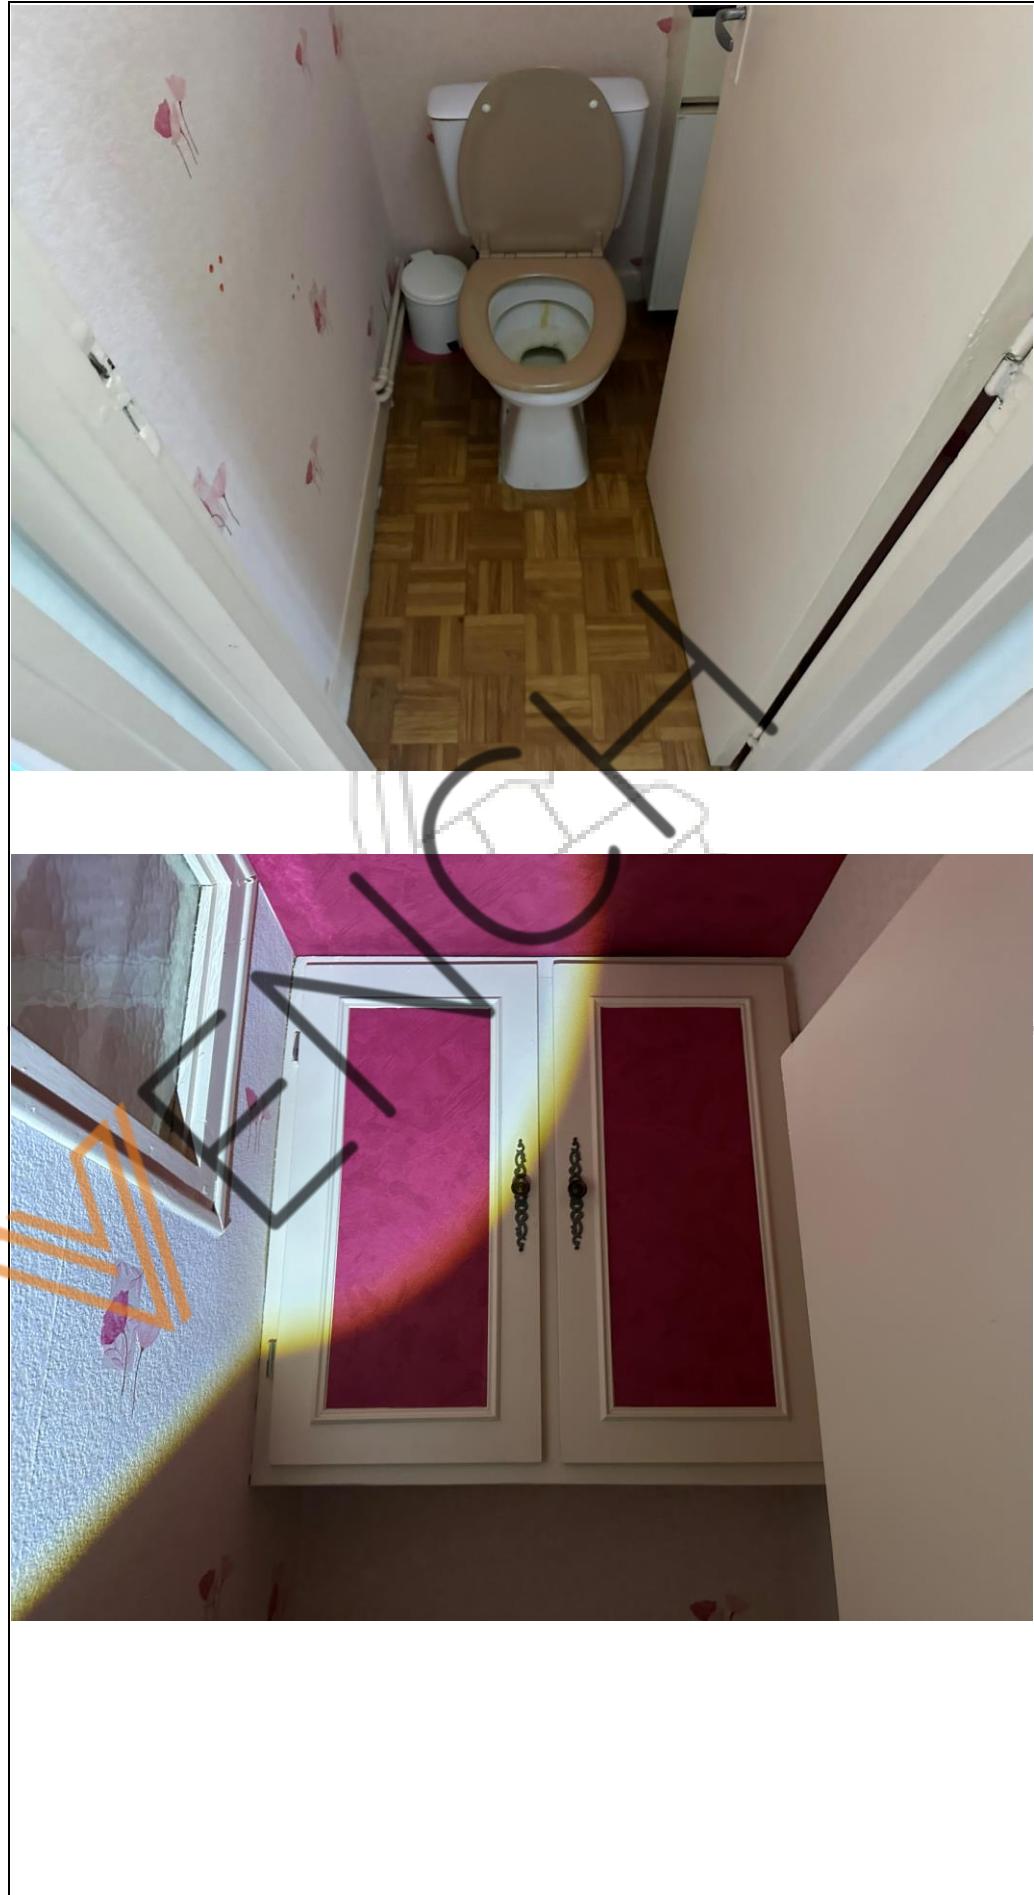
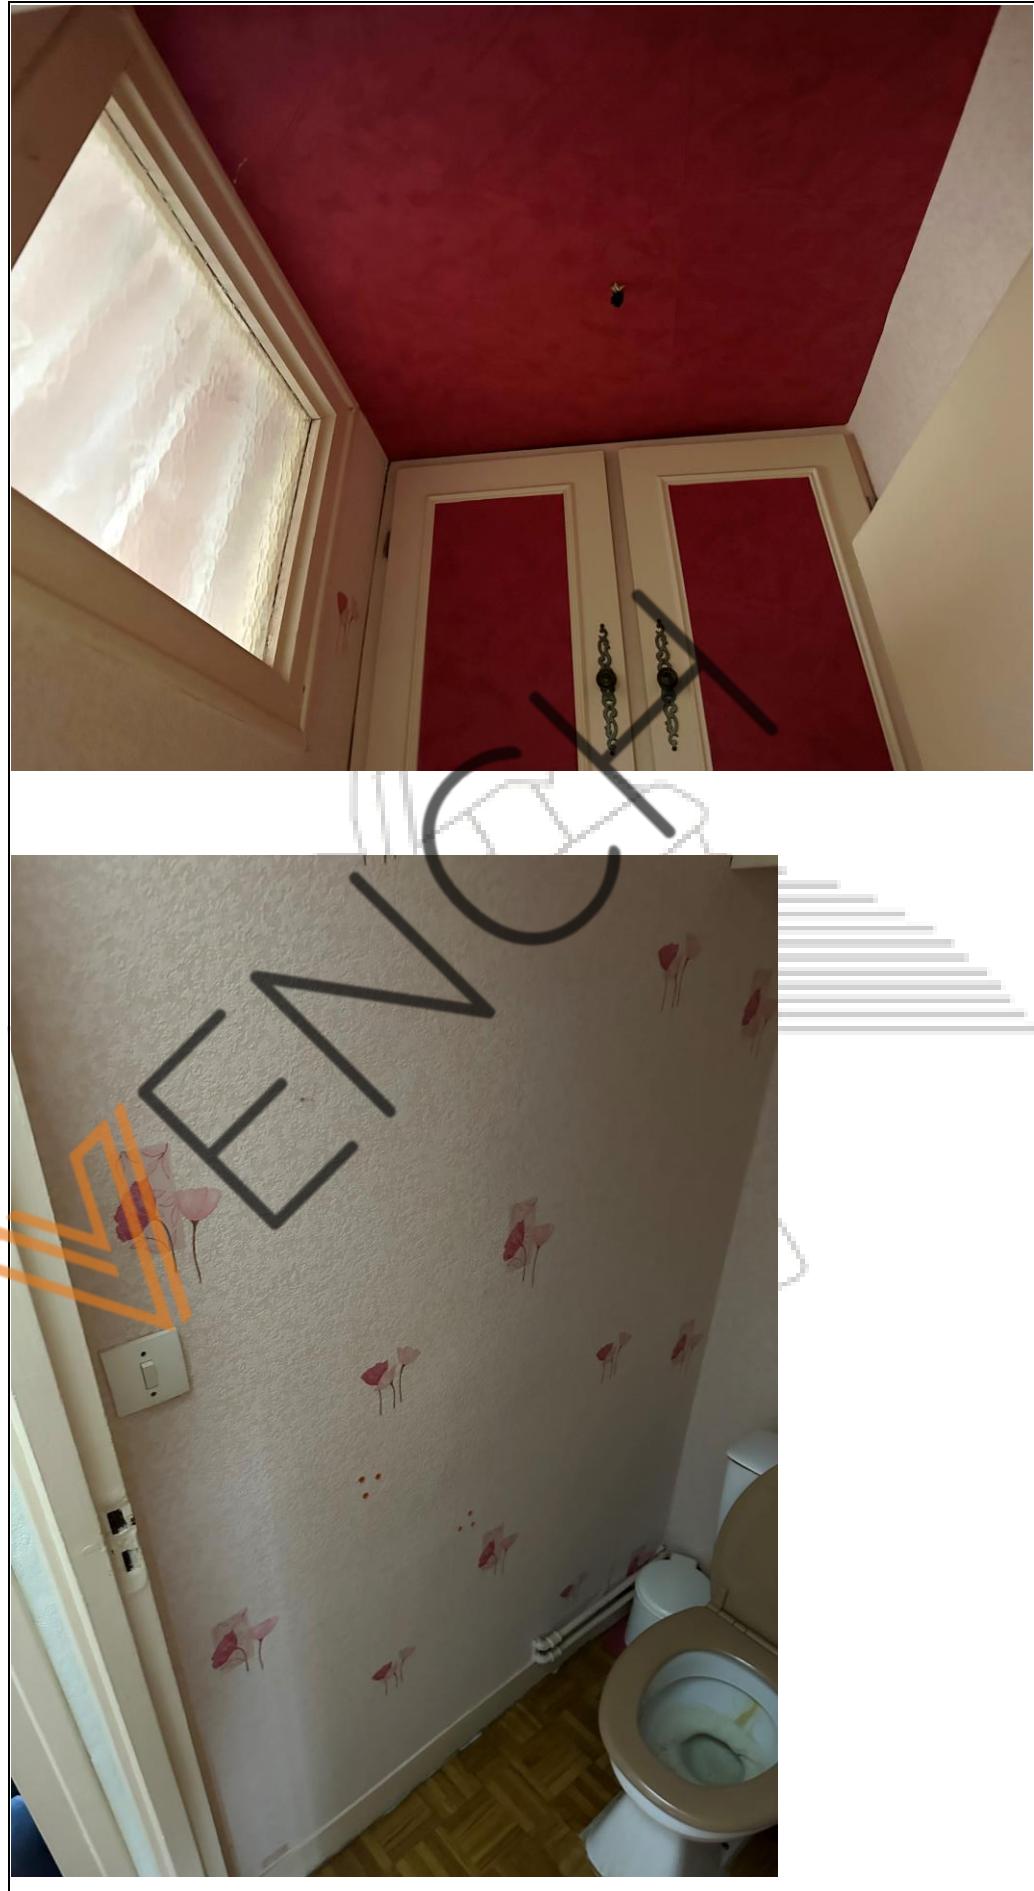
W-C.

Au sol, il y a un revêtement de type linoléum, imitation parquet, état d'usage.

Le WC est ancien, avec abattant en état d'usage.

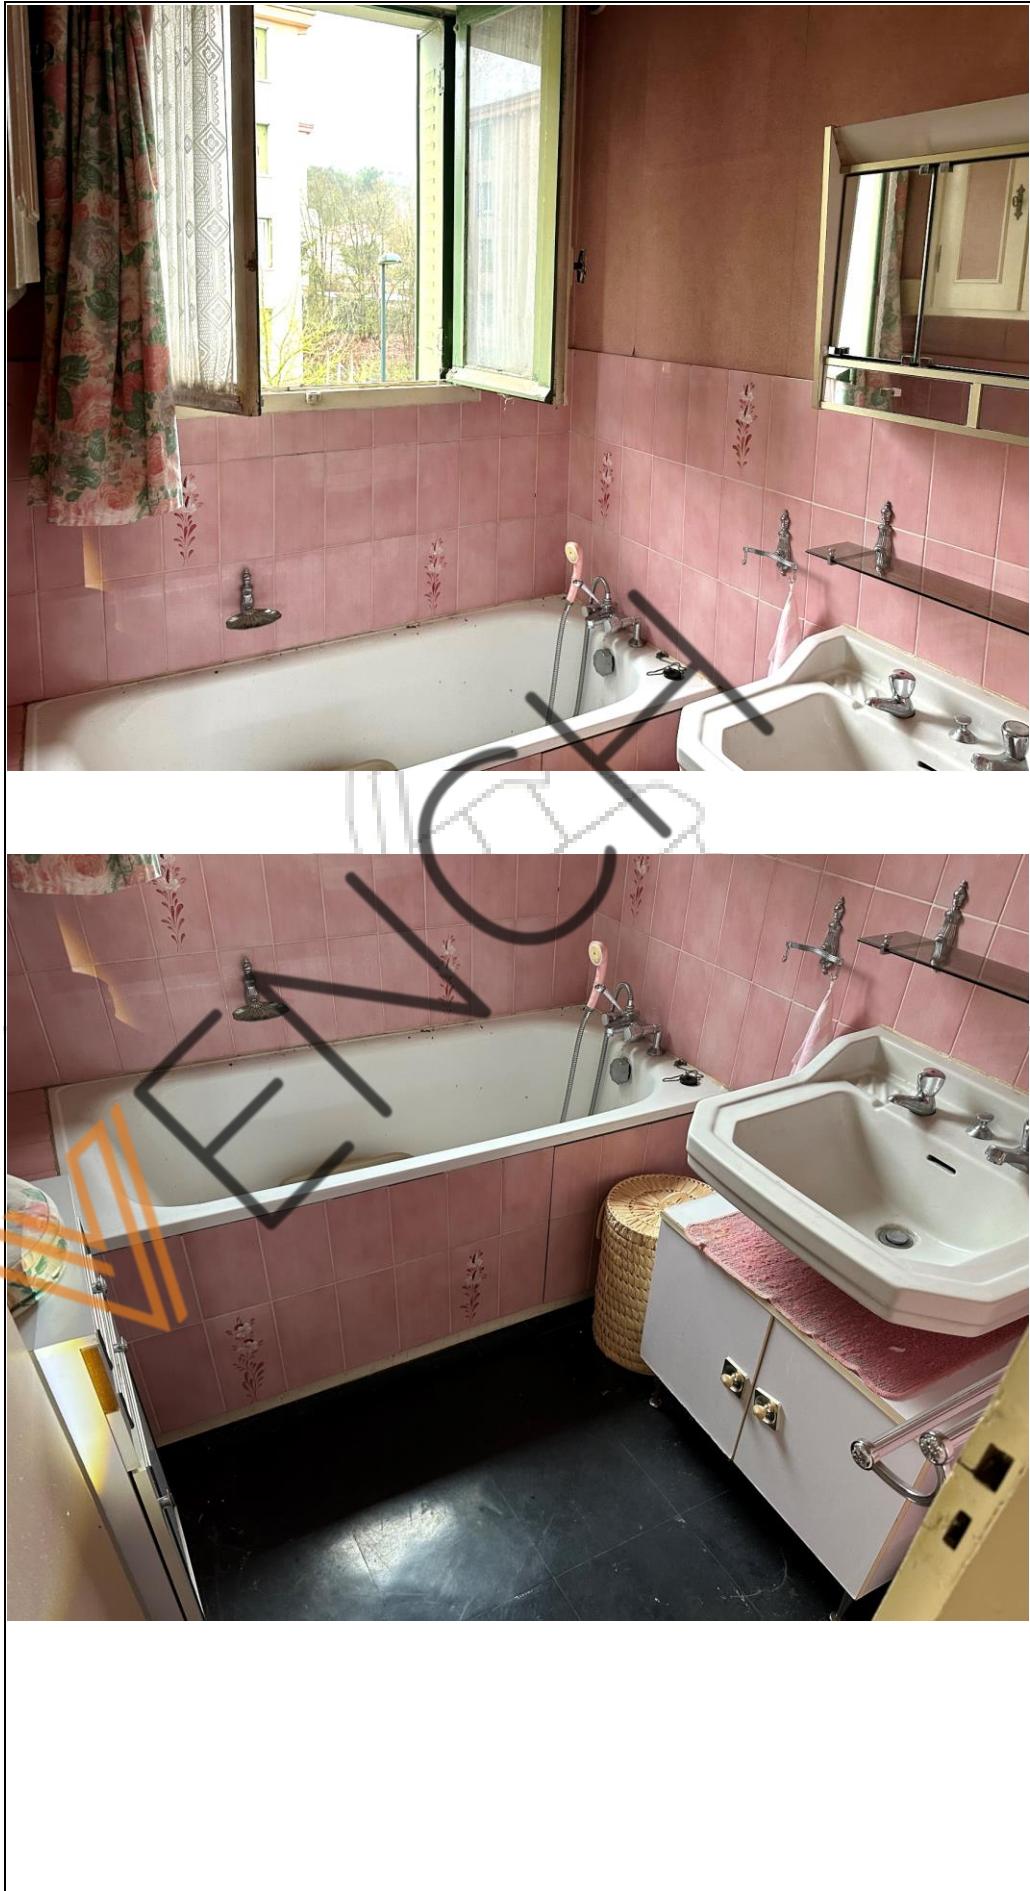
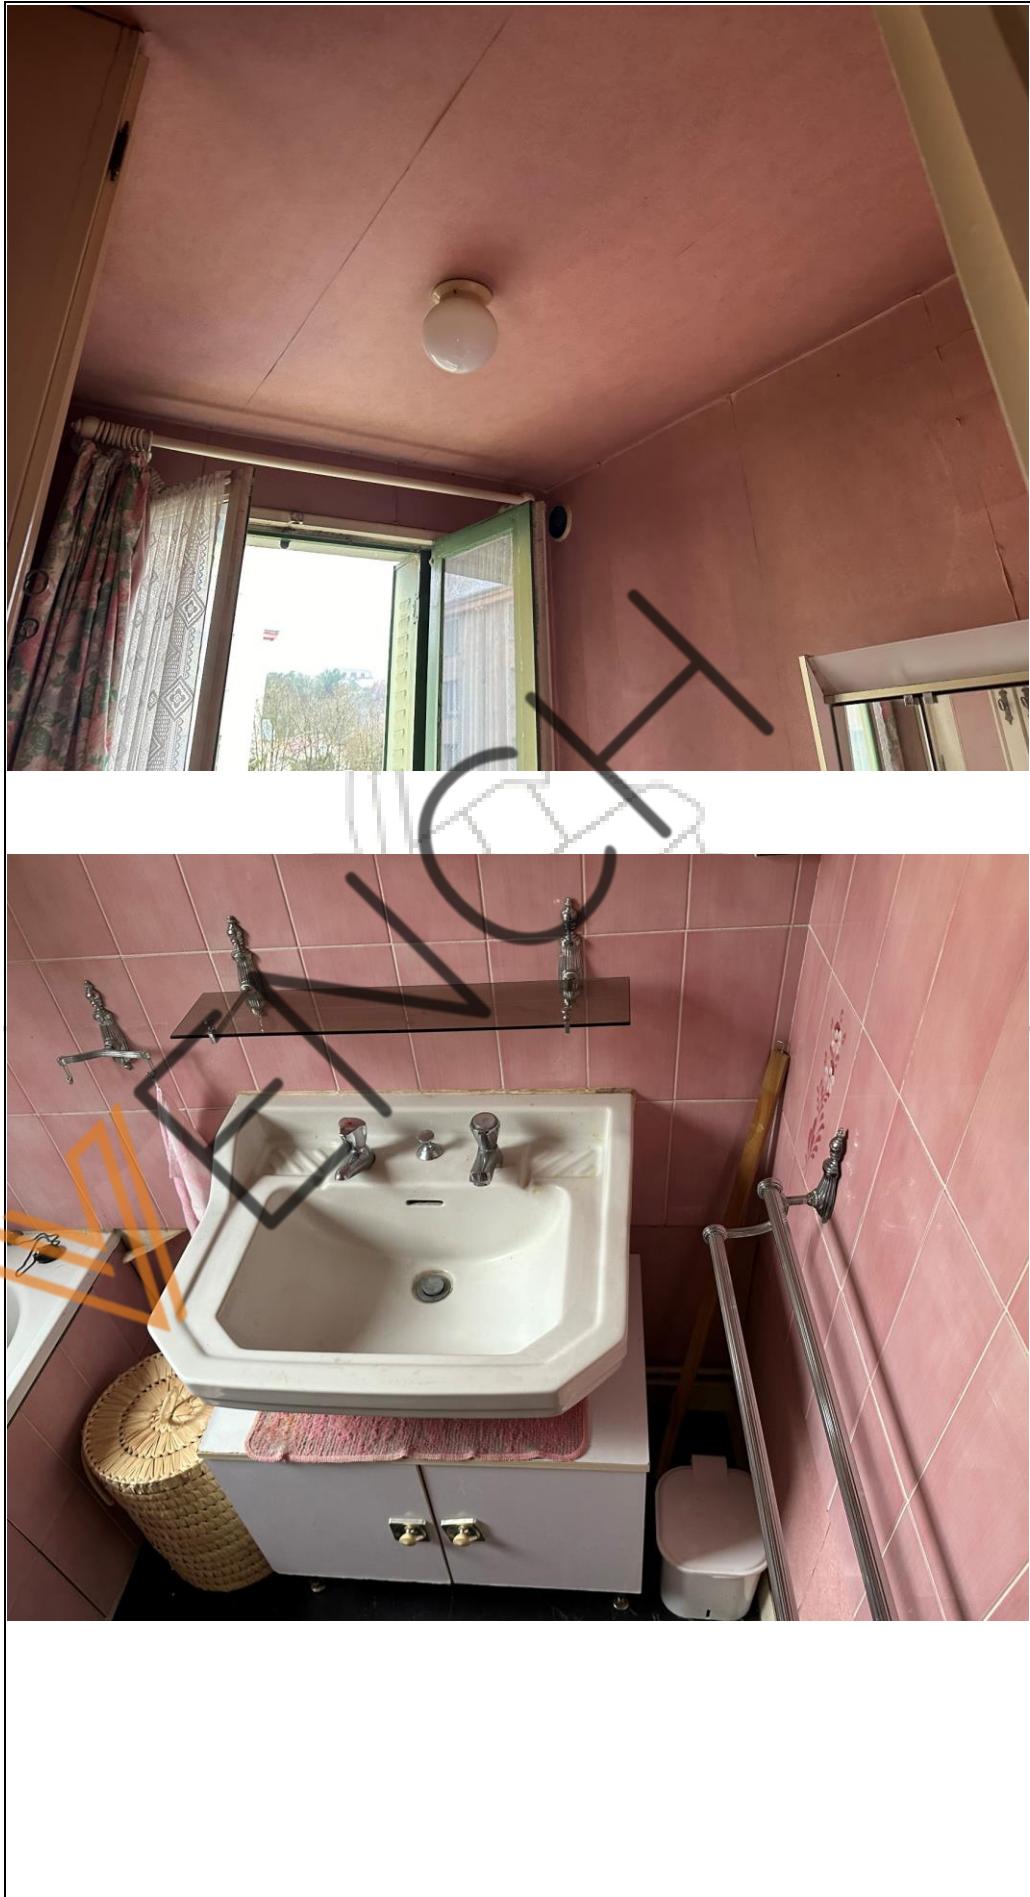
SALLE DE BAINS

Aux murs, la peinture blanche est usagée. Il y a des éléments en papier peint de couleur rose qui se décollent par endroits.

Il y a un radiateur de type chauffage central, avec robinet ancien. La peinture s'écaillle fortement.

Sur la porte, la baguette est décollée en partie basse et se décolle sur le côté gauche. Au centre, il y a un élément de papier peint assorti, des trous et une patère fixée.

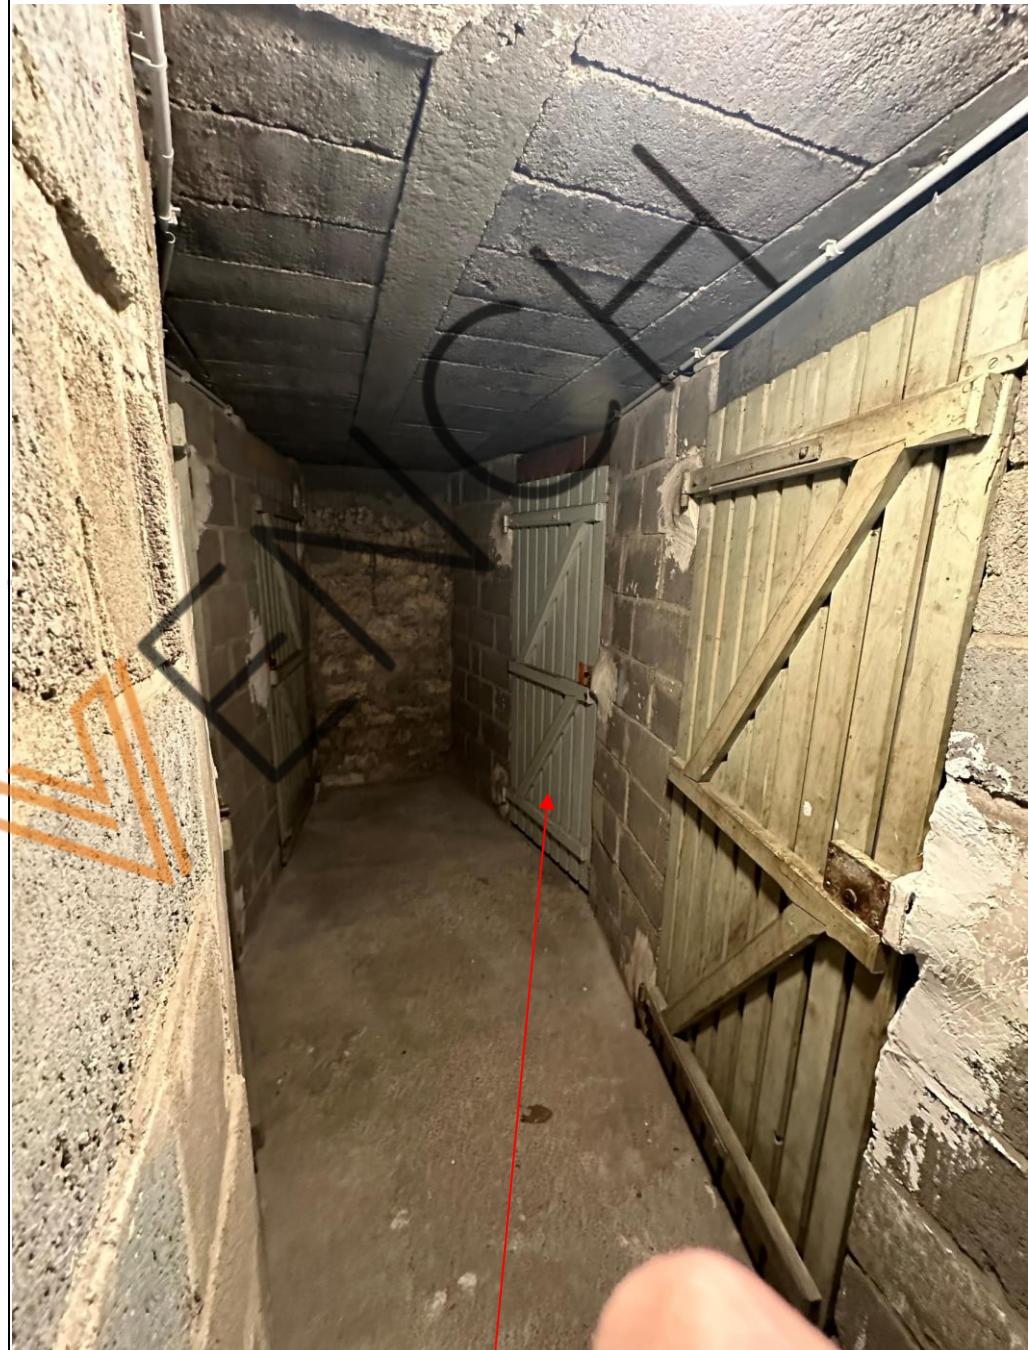
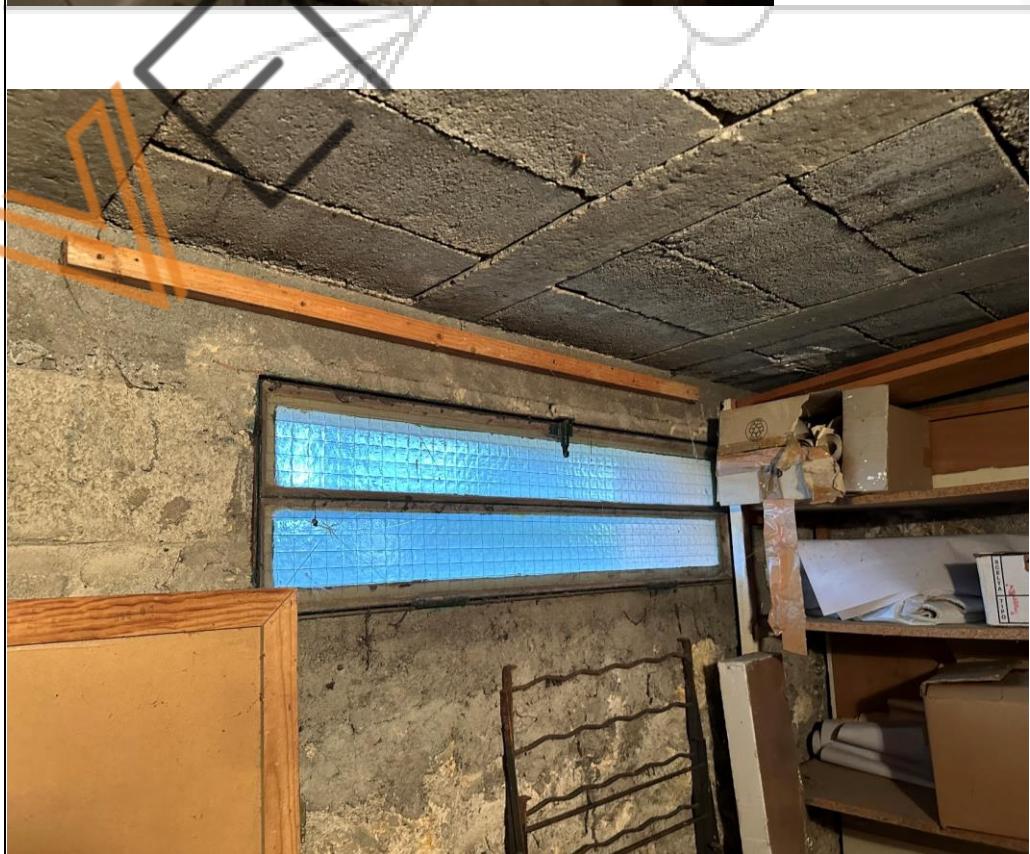
CAVE SOUS-SOL - LOT 28

La cave se situe au niveau 0 semi-enterré. Elle est éclairée par une applique alimentée sur le compteur des parties communes.

Au sol, dalle béton brut.

Aux murs, empierrement de façade et béton brut. Une fenêtre type vasistas.

Au plafond, parpaings hourdis brut.
