## **PROCES-VERBAL DE DESCRIPTION**

**L'AN DEUX MILLE VINGT TROIS  
ET LE DIX-NEUF JUILLET**

Certifie m'être transporté ce jour à 11 heures 30 sis 5 Rue Albert thomas 93150  
LE BLANC MESNIL cadastré section AV n° 920.

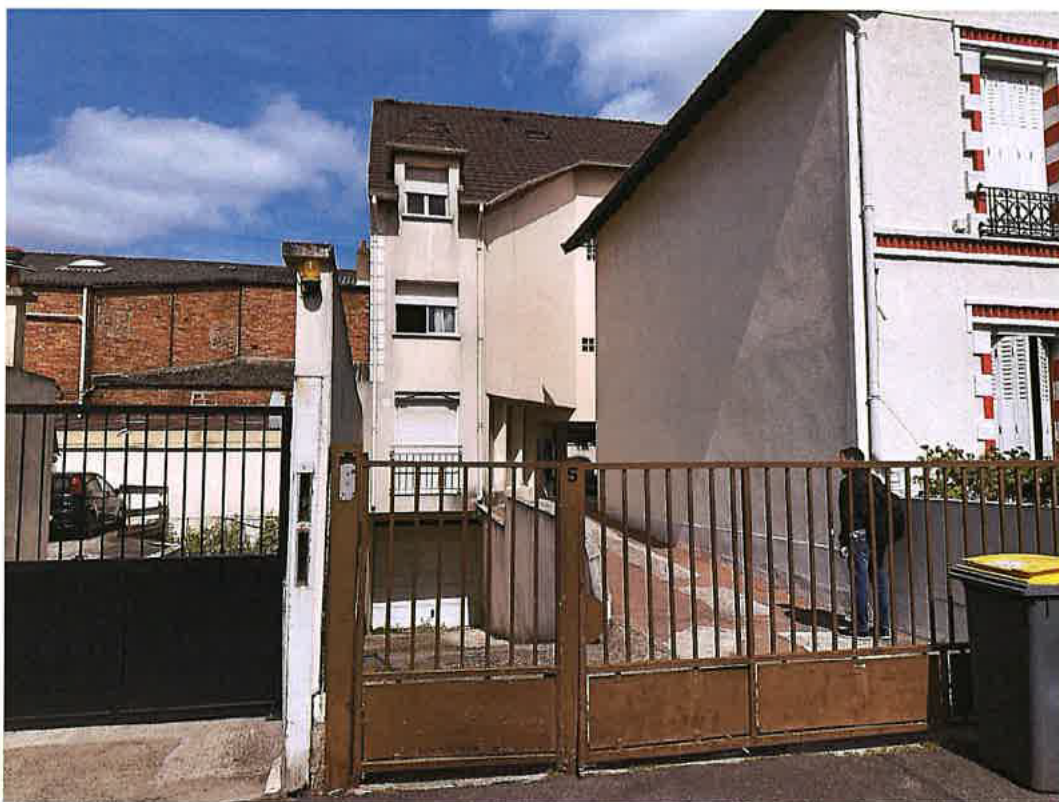
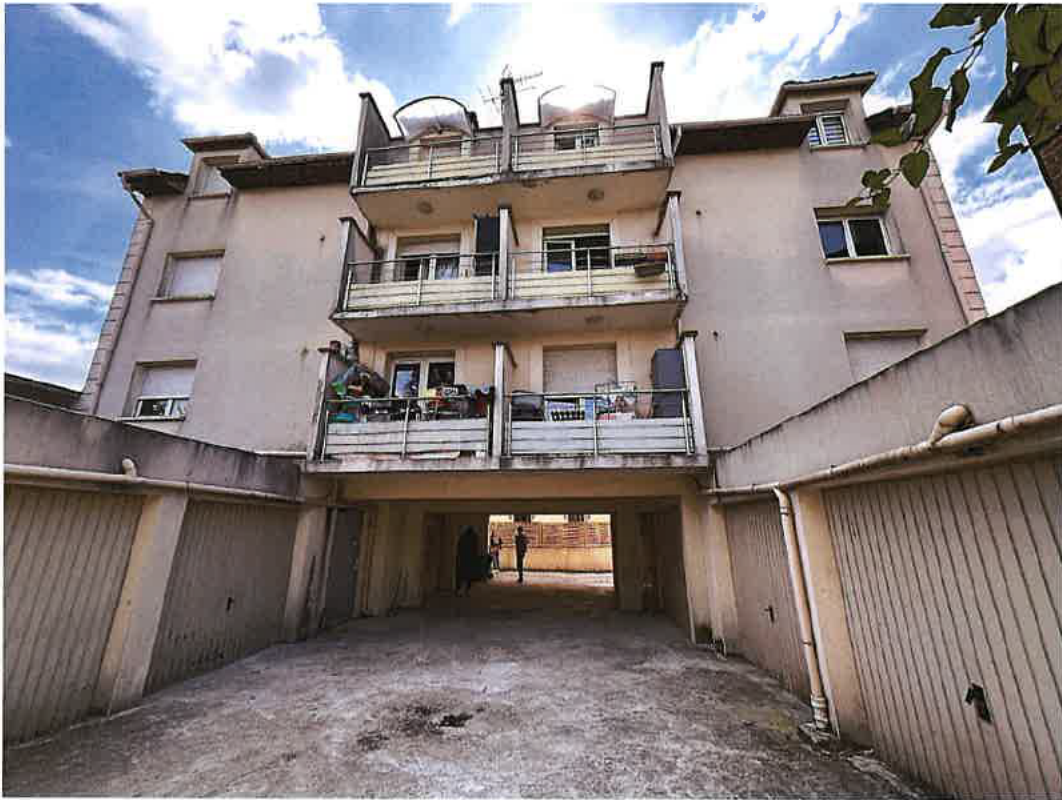
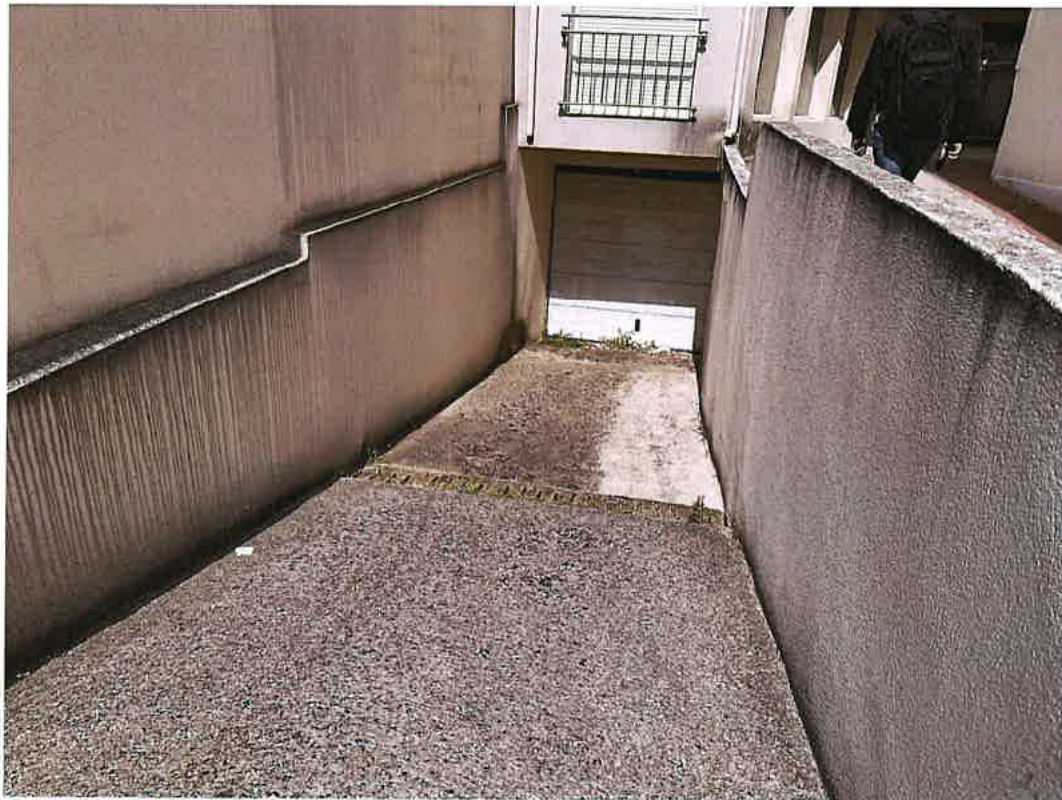
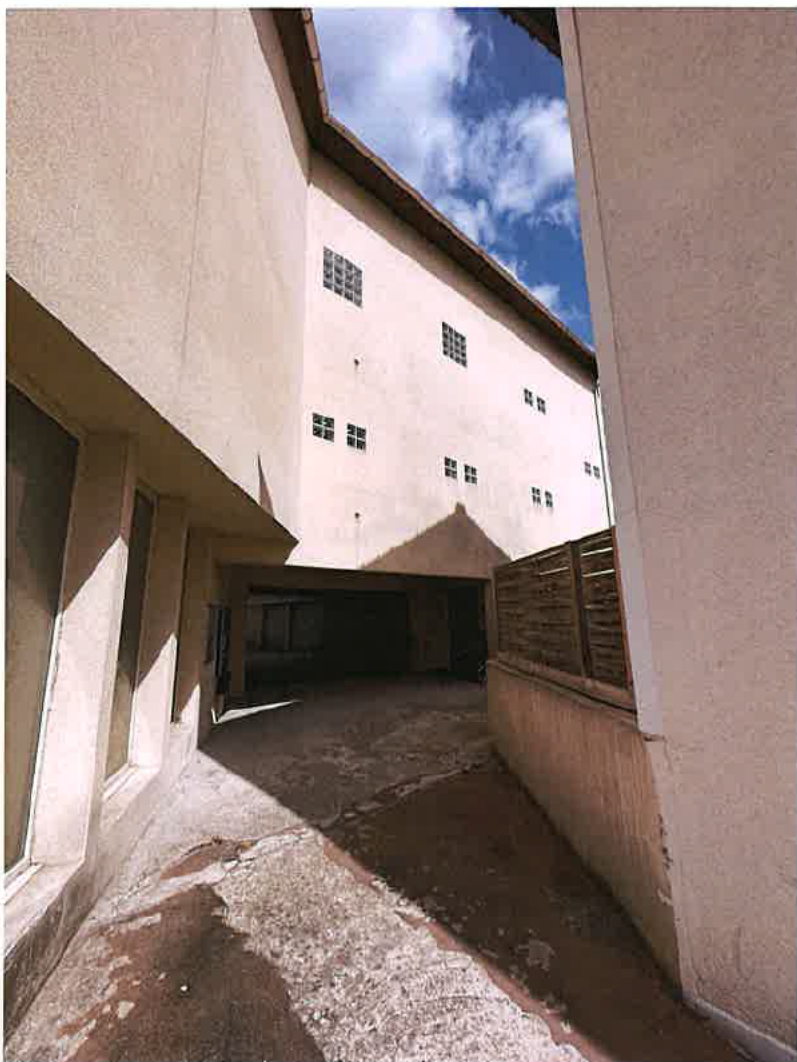
Il s'agit d'un logement situé dans un ensemble immobilier datant des années  
2000 composé d'un bâtiment en retrait de rue destiné à l'usage d'habitation  
collective avec boxs en partie arrière.

Le gros-œuvre est édifié de maçonnerie, les façades sont sous enduit en état  
d'usage et la toiture est une toiture à deux pans réalisée de tuiles. Le style  
architectural du bâtiment est courant. Il est élevé sur sous-sol, d'un rez-de-  
chaussée et de 2 étages droits sous combles aménagés.

Les parties communes de l'ensemble immobilier sont entretenues et propres.  
Les peintures au 1<sup>er</sup> étage sont écaillées en suite certainement d'un dégât des  
eaux.

Les lieux semblent manifestement inoccupés et dégradés. Ils ne disposent pas d'électricité.

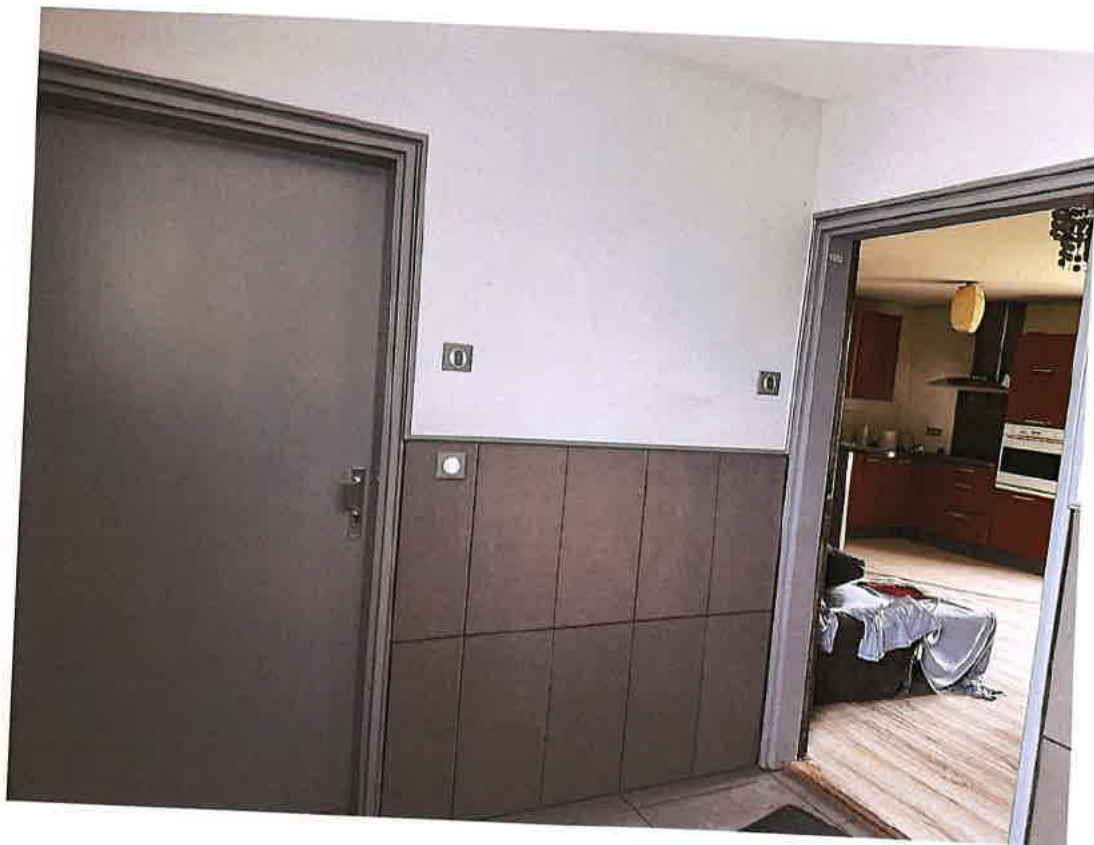
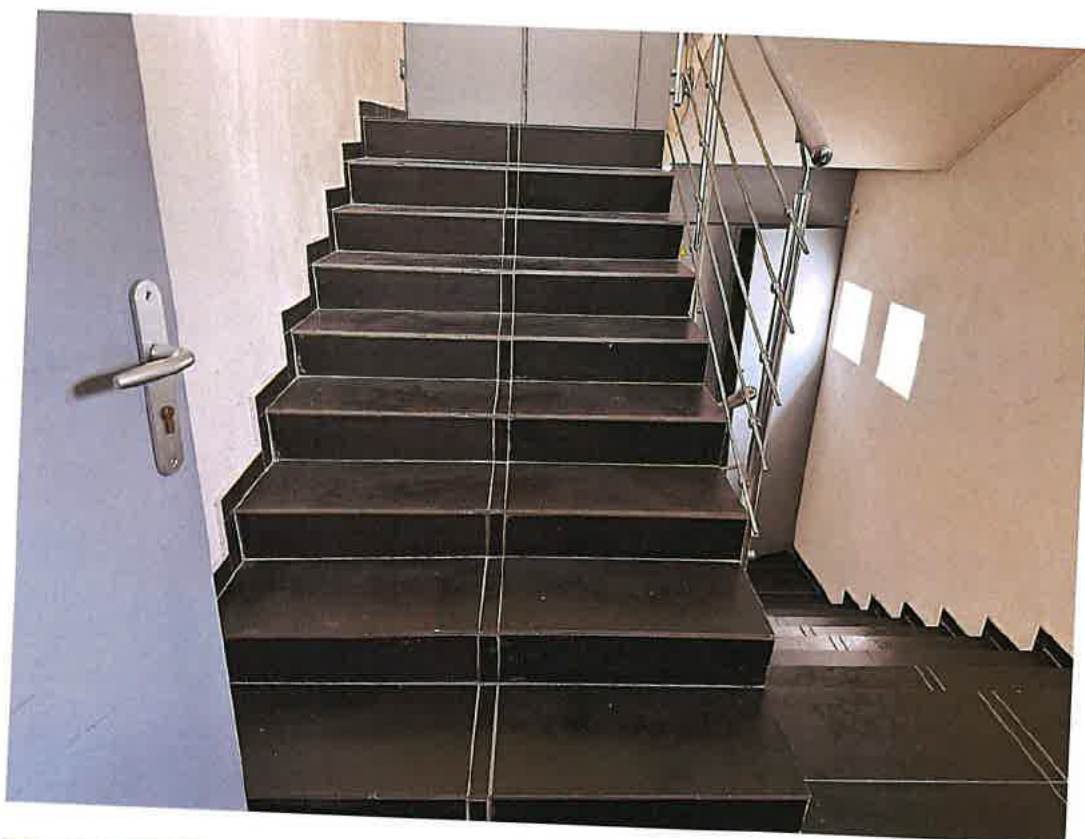
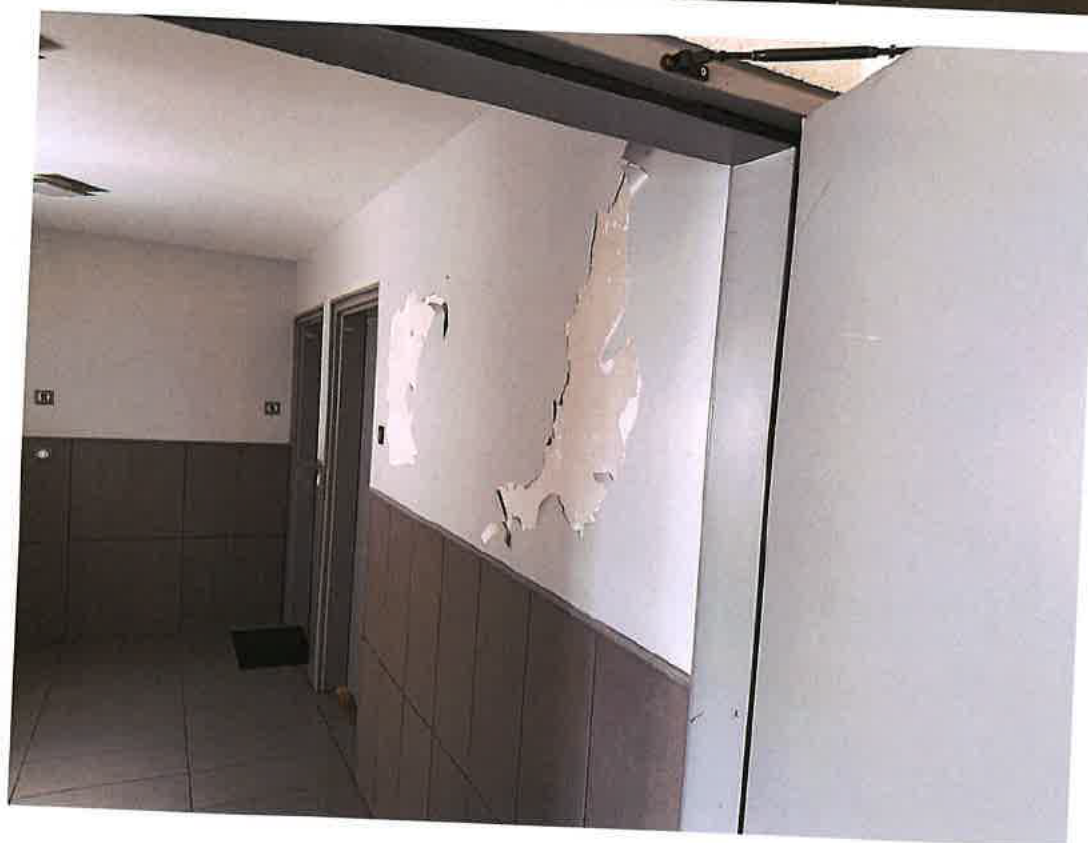
### **PARTIES COMMUNES :**

Murs : les murs sont recouverts de carrelage en partie basse et de peinture en continuité en mauvais état en certains endroits.

Murs : Les murs sont recouverts de carrelage en partie basse et de peinture en continuité en mauvais état en certains endroits. Les murs sont recouverts de toile de verre peinte en état d'usage.

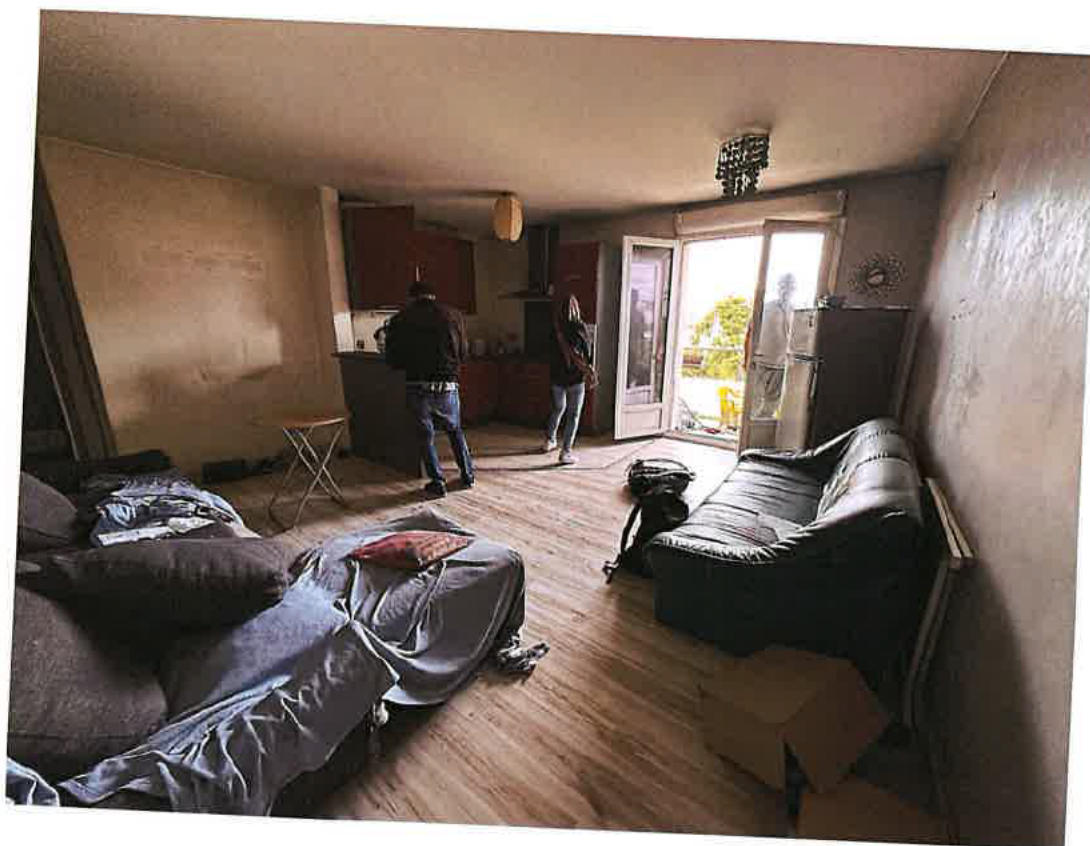
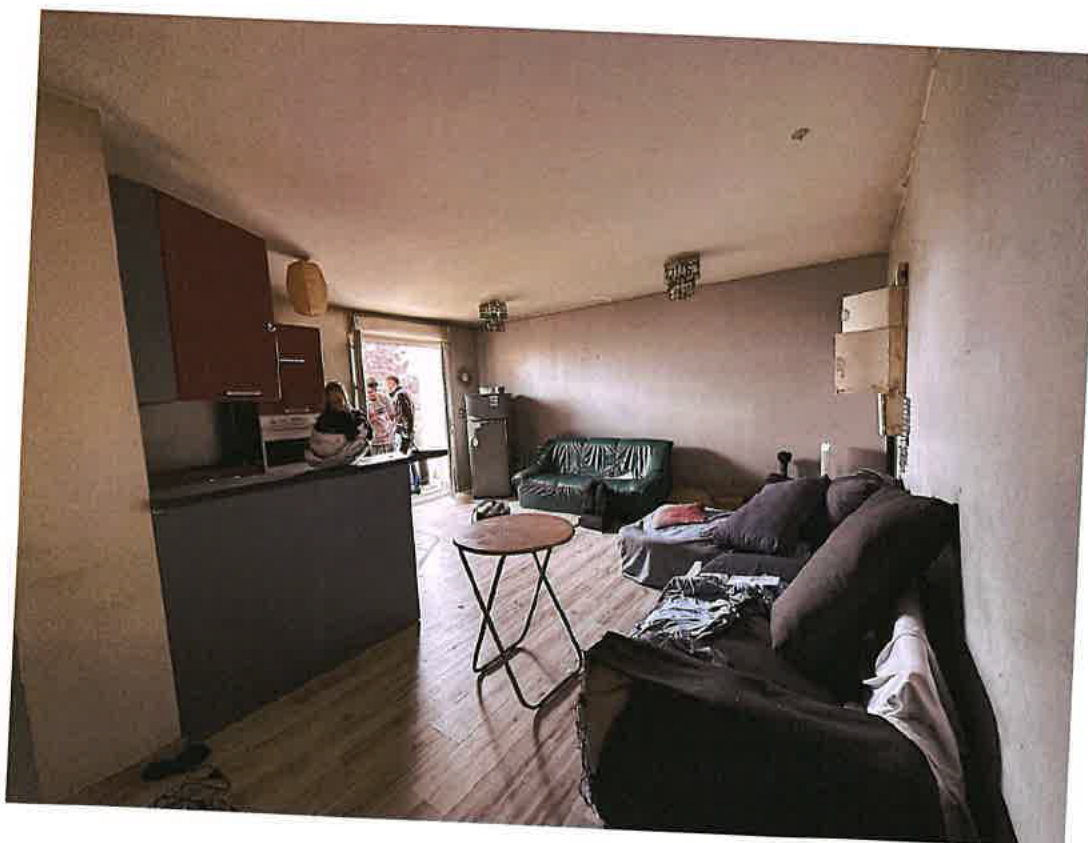
**SALON ET COIN CUISINE :**

Sol : le sol est recouvert de parquet très sale.

Murs : les murs sont recouverts de peinture hors d'usage et très sale avec de très nombreuses traces de mobilier.

Plafond : le plafond est recouvert de peinture sale.

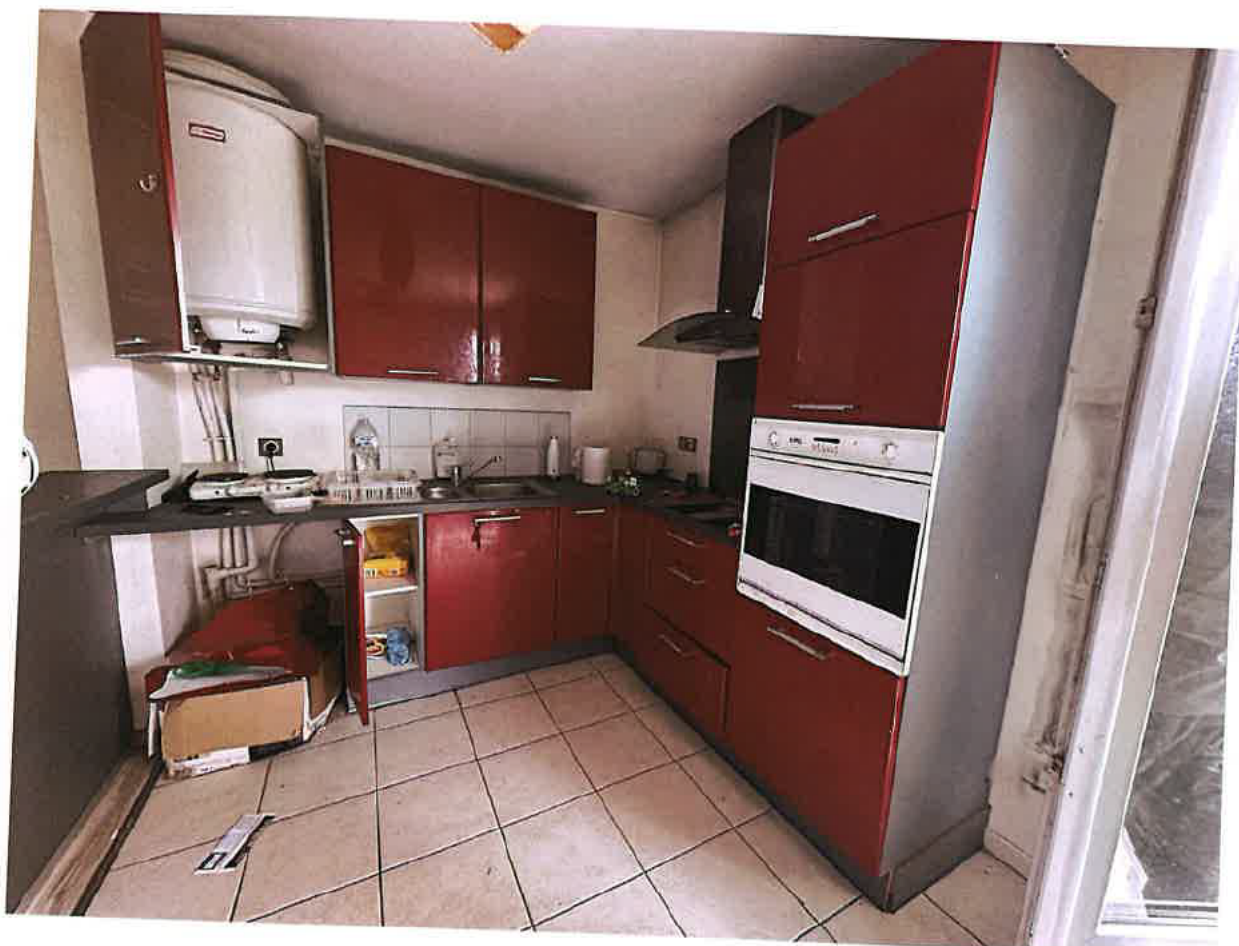
### COIN CUISINE OUVERTE :

La cuisine est équipée de meubles bas et hauts en bois dégradés et vétustes.  
Présence d'un évier inox deux bacs inox, d'une hotte aspirante et d'un four  
encastré l'ensemble en mauvais état et dégradé.  
Présence d'un petit muret en retour avec plateau mange-debout.

Sol : le sol est recouvert de carrelage sale.

Murs : les murs sont recouverts de peinture sale avec crédence en carrelage.

Plafond : le plafond est recouvert de peinture sale.

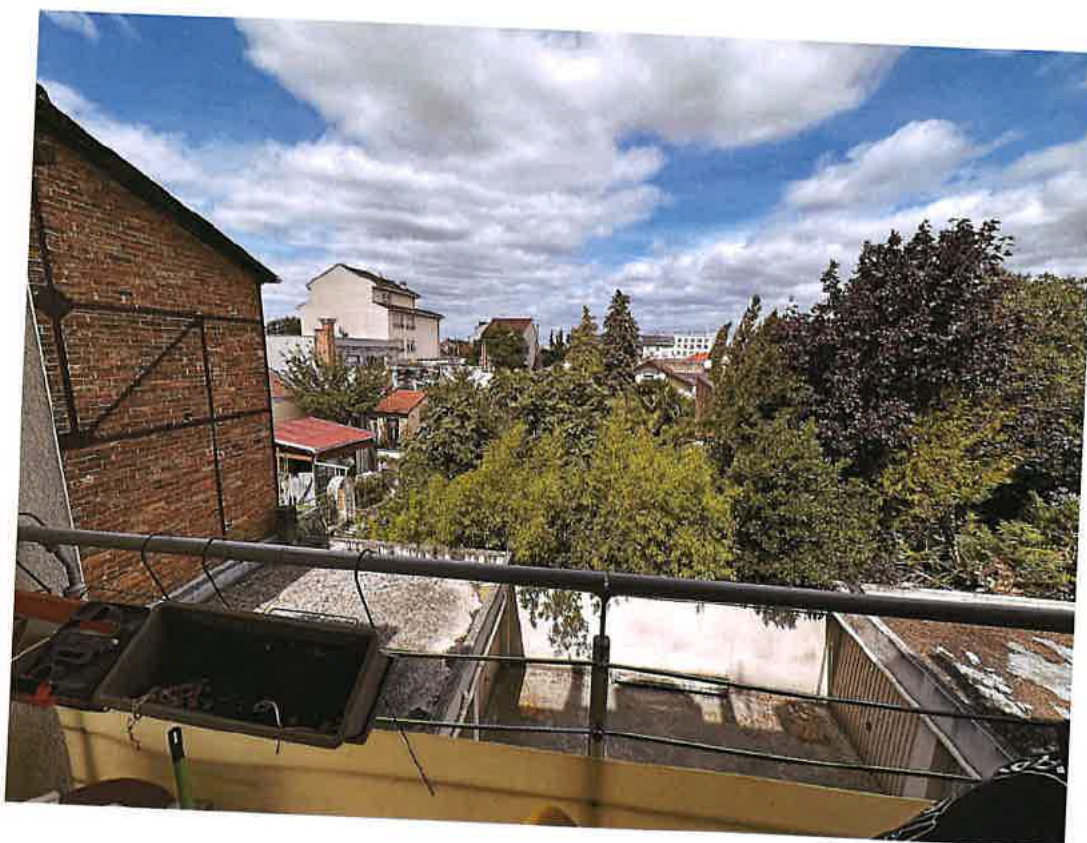
**BALCON :**

Le sol est recouvert de carrelage en état d'usage.  
Présence d'un garde-corps métallique avec barreaux métallique tordus.

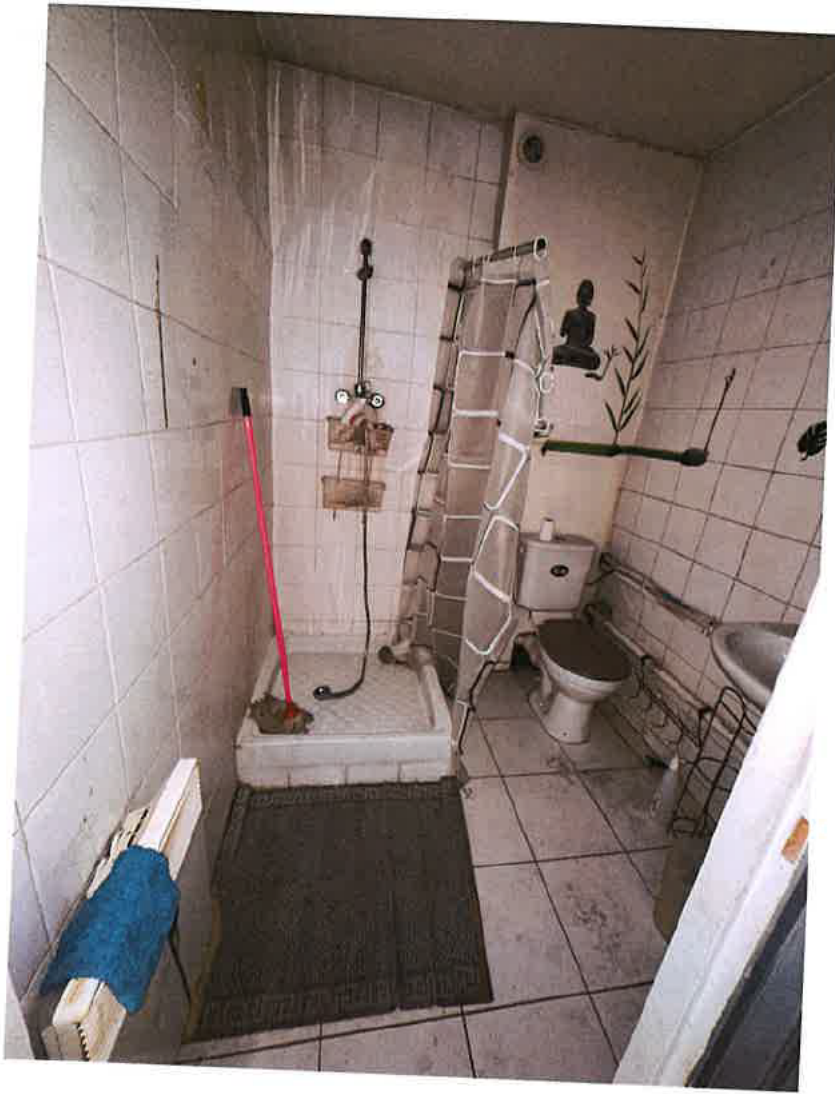
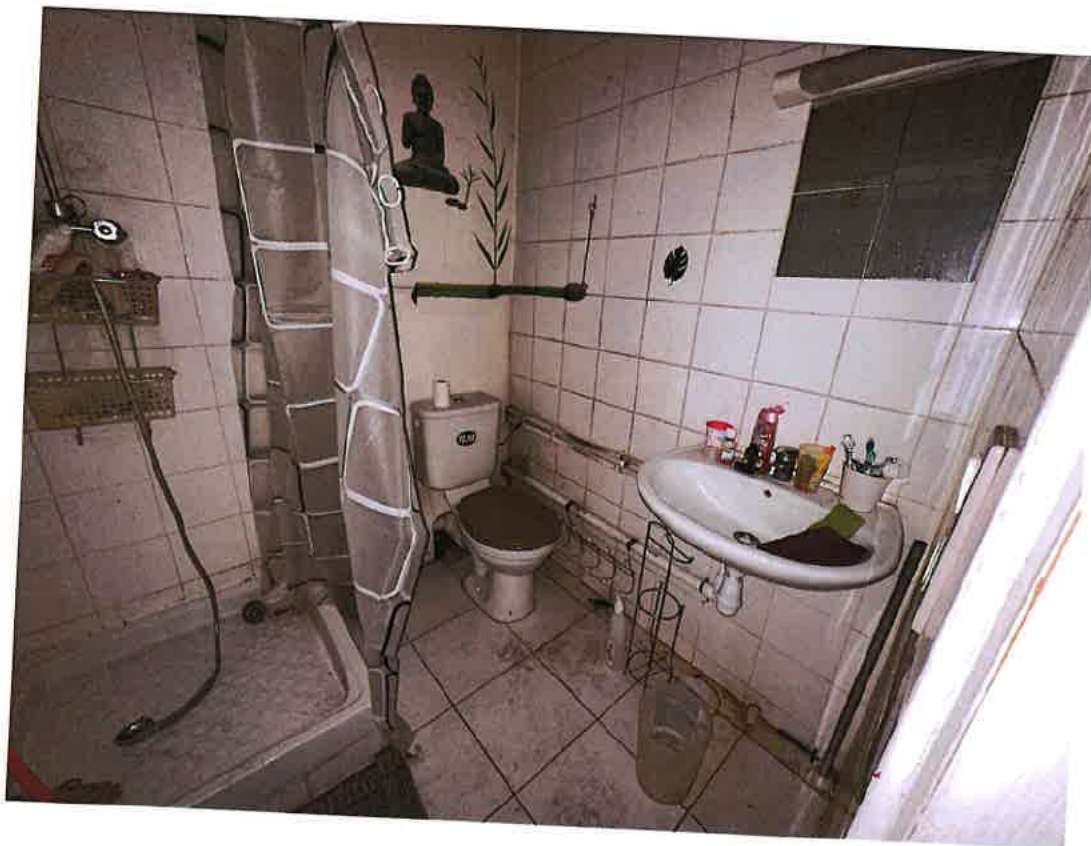
### **SALLE DE BAINS :**

L'accès se réalise par une porte en bois en mauvais état avec poignée cassée.

Murs : les murs sont recouverts de carrelage mural sur toute la hauteur en état d'usage. Le mur gauche est gonflé et gondole.

Plafond : le plafond est recouvert de peinture en mauvais état et sale.

Généralités : présence d'un bac à douche avec rideau hors d'usage, d'un w.c cuvette à l'anglaise complet en état d'usage mais sale et d'un lavabo en état d'usage.

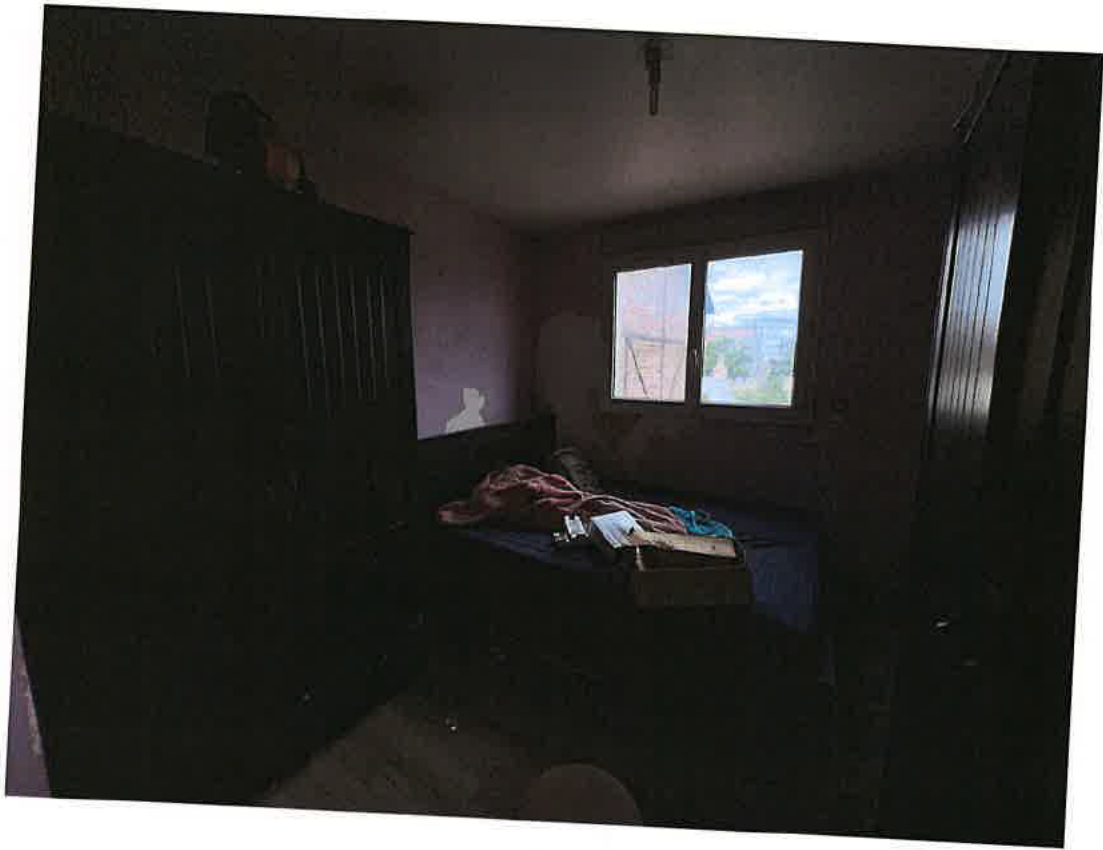
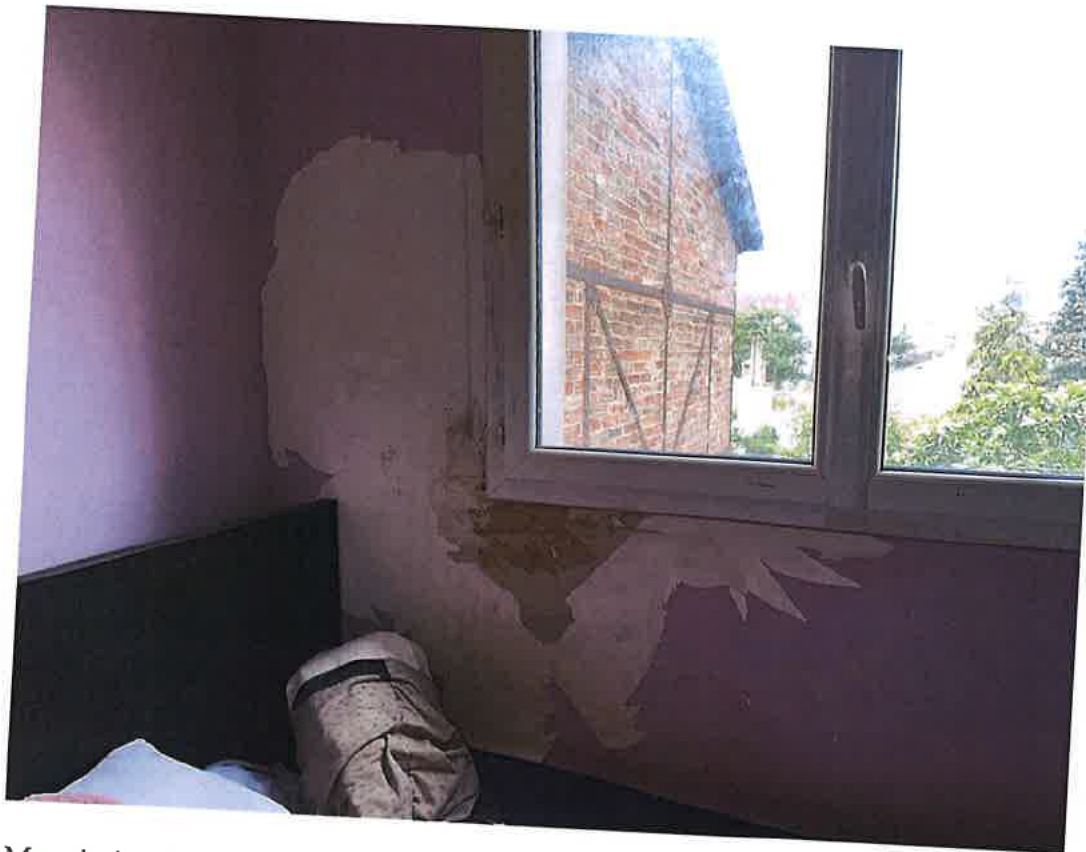
**CHAMBRE :**

Murs : les murs sont recouverts de peinture en mauvais état écaillée en de multiples endroits notamment aux contours de la fenêtre.

Plafond : le plafond est recouvert de peinture en mauvais état.
