PROCES-VERBAL DE DESCRIPTION

**L'AN DEUX MILLE VINGT TROIS
ET LE VINGT JUIN**

Me suis transportée ce jour sur la commune de GRIGNY (91350) 2, rue Lavoisier à l'effet de dresser le Procès-Verbal descriptif du dit bien immobilier ci-après désigné et appartenant à :

Adresse postale : 2, rue Lavoisier 91350 GRIGNY.

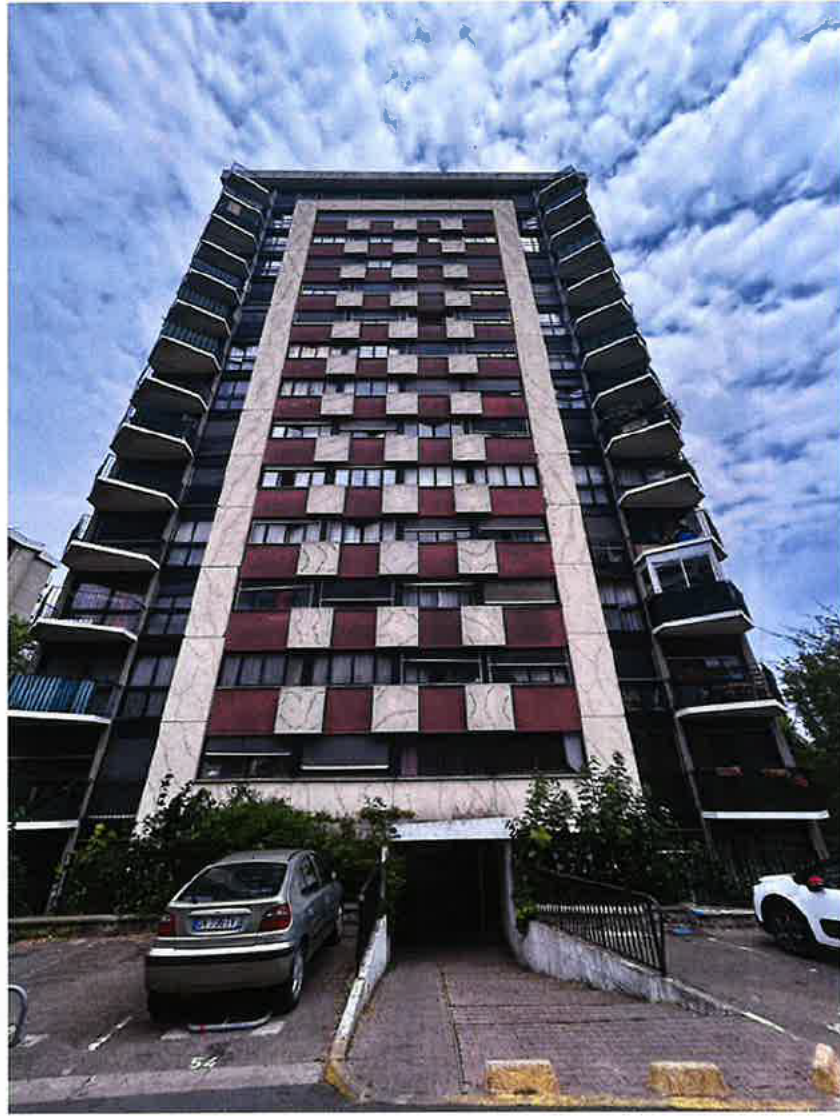
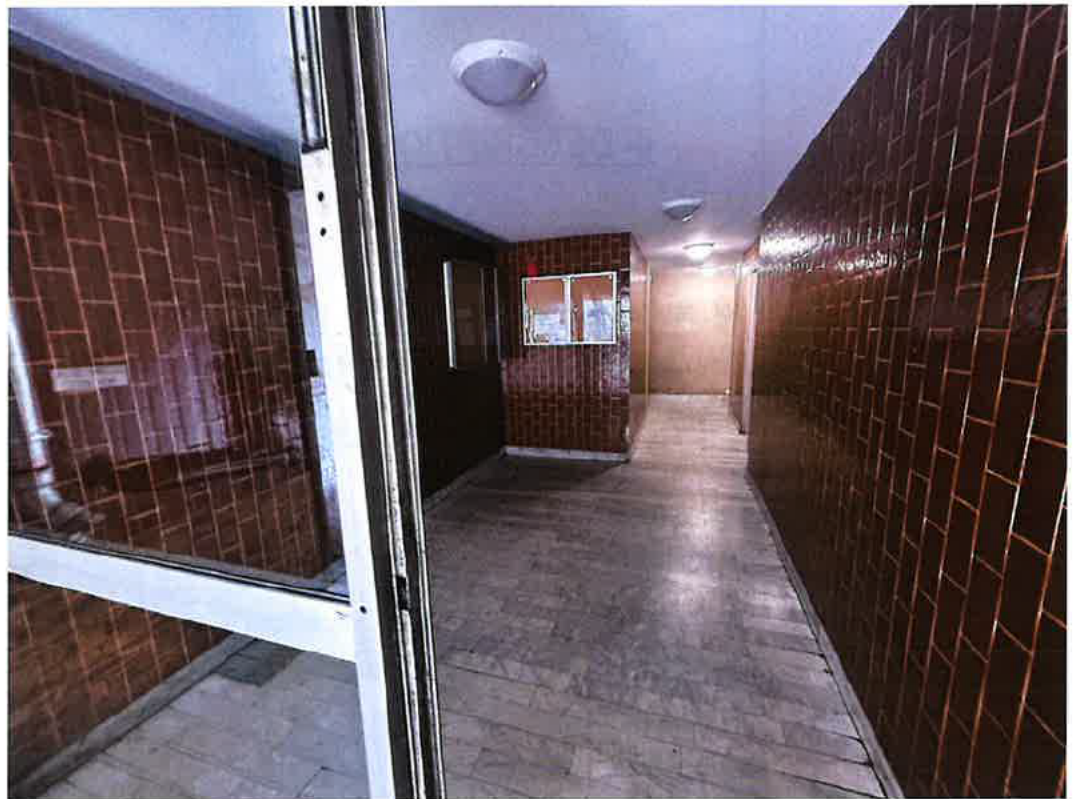
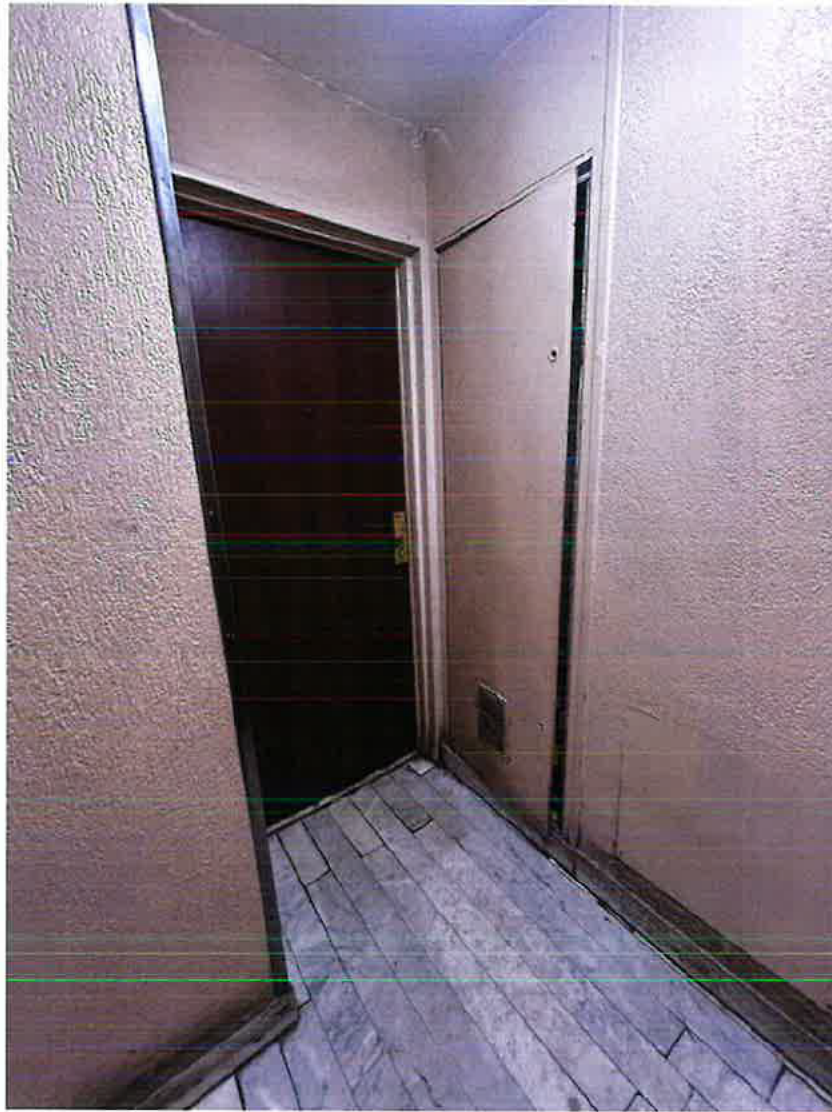
Les parties communes, couloirs et cage d'escalier, sont sinistrés.

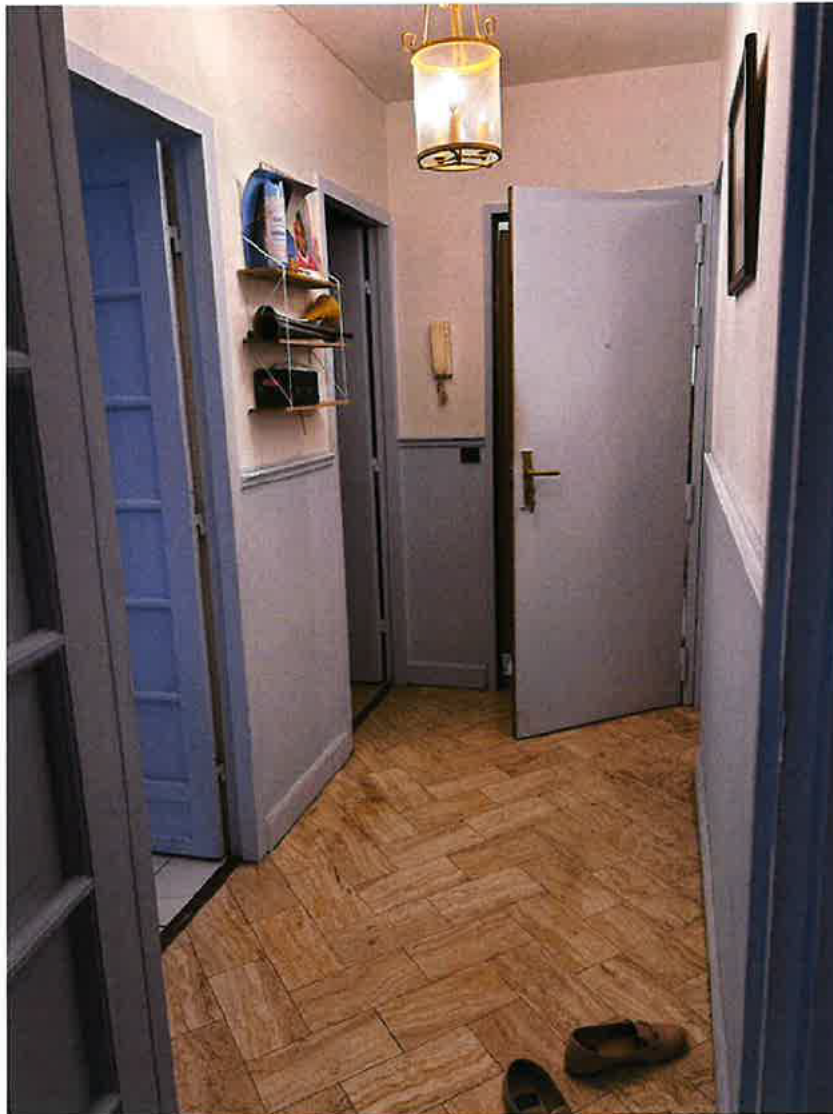
Entrée :

L'ensemble est vétuste.

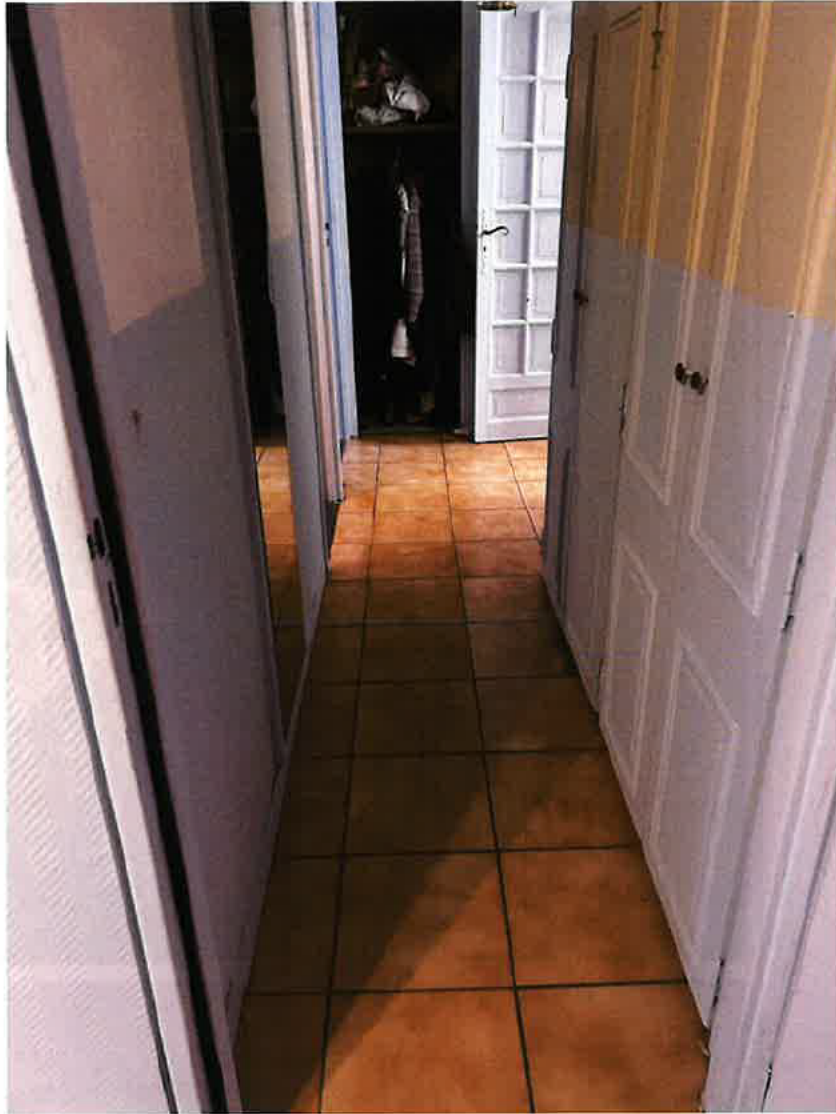
Couloir :

Sol : carrelage multi fissuré.

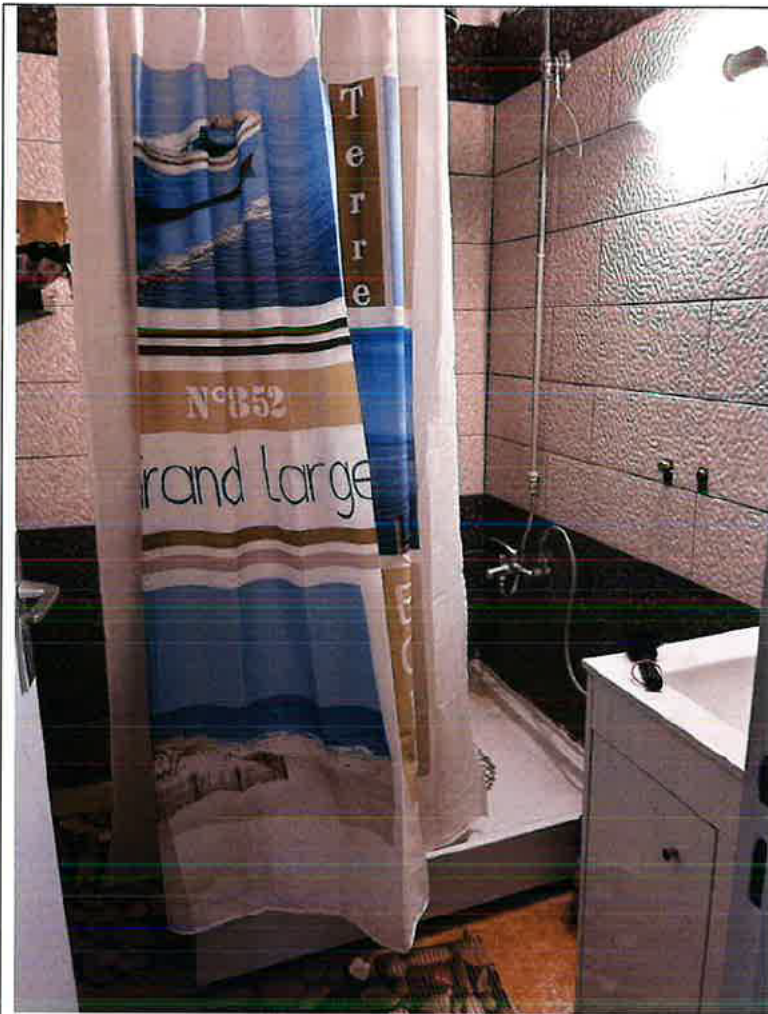
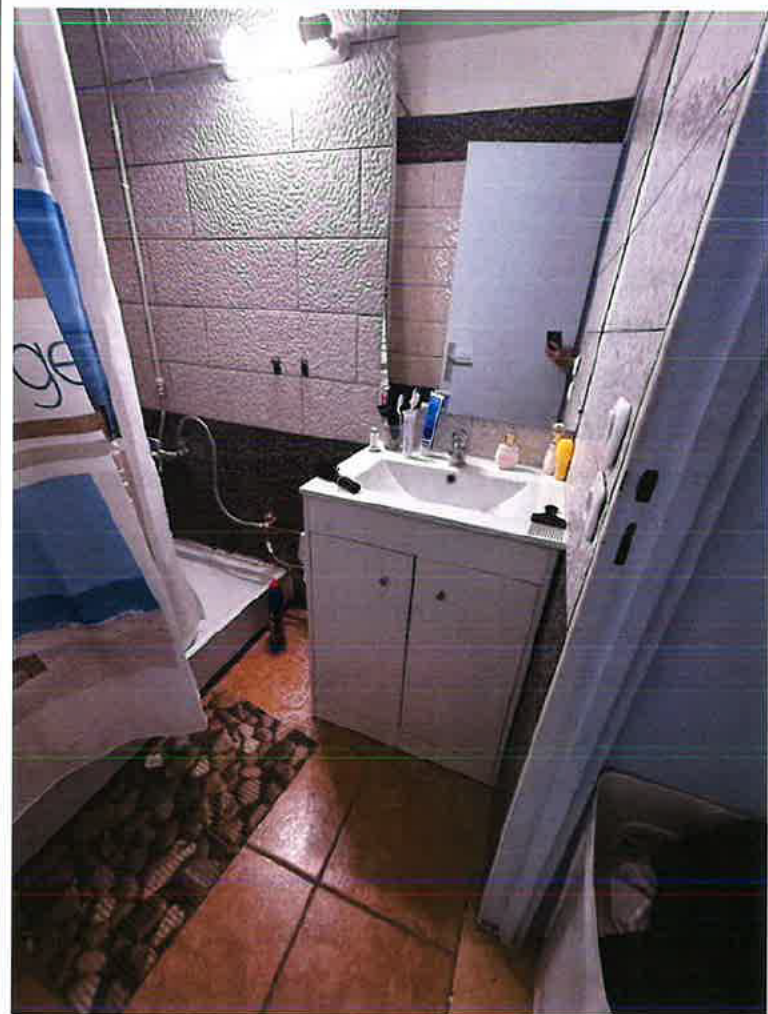
Salle d'eau :

Présence de moisissure et de traces d'infiltrations à plusieurs endroits.

Les joints au niveau du bac de douche sont moisis.

L'ensemble est très vétuste et en mauvais état général.

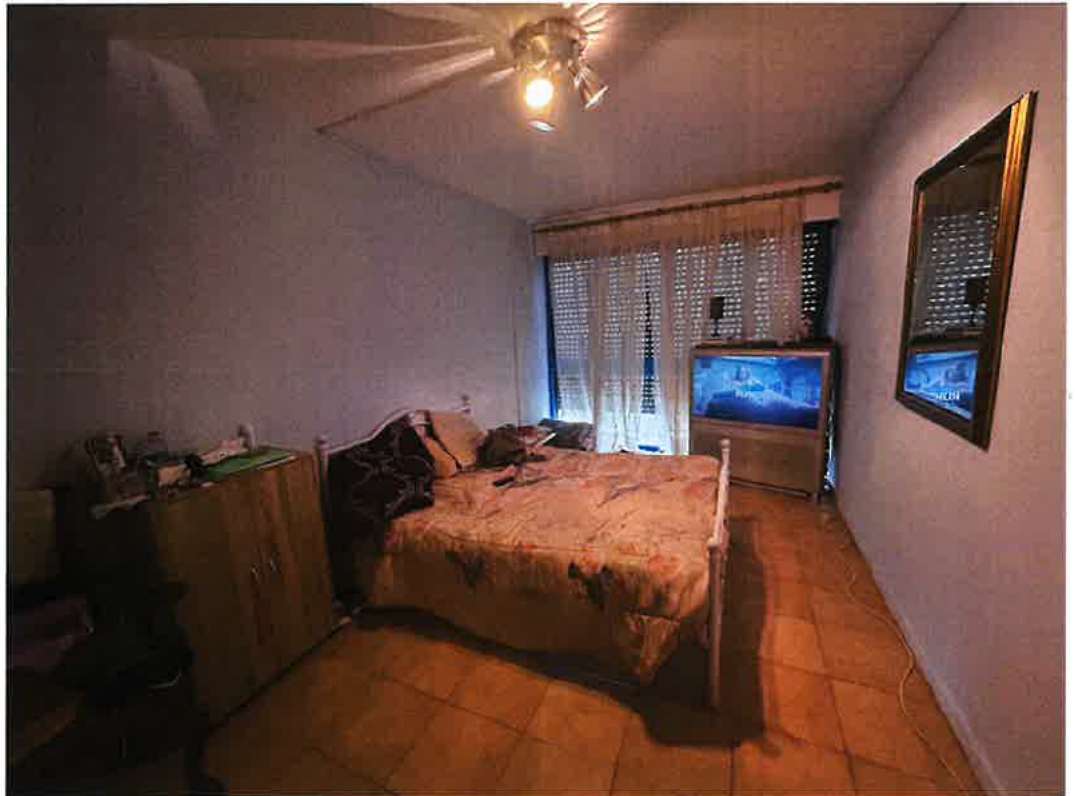
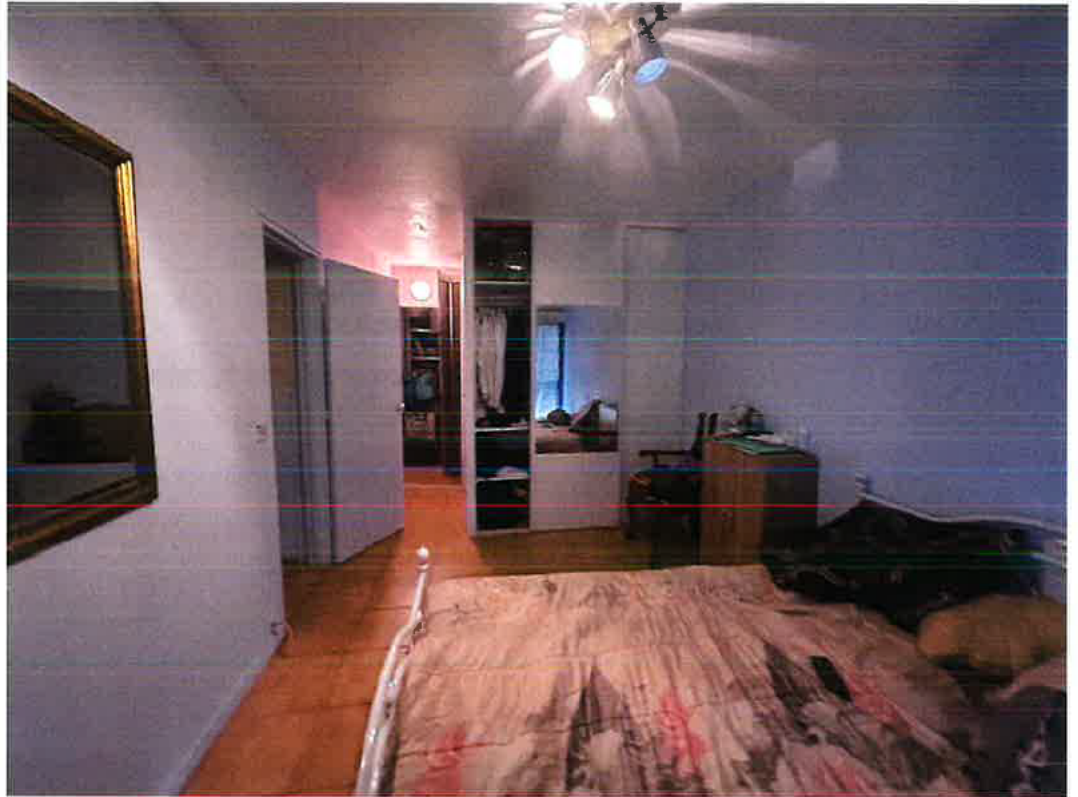
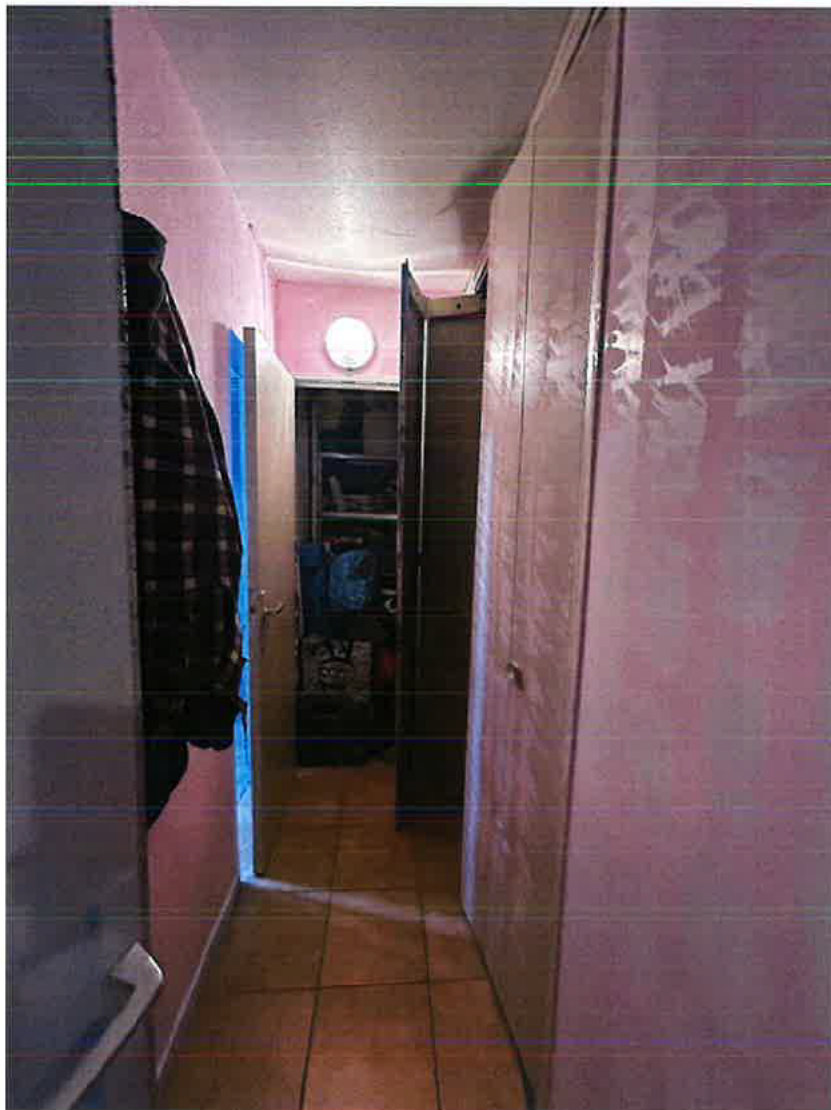
Chambre 1 :

L'ensemble est surplombé par un coffrage enfermant le volet roulant lequel ne fonctionne pas.

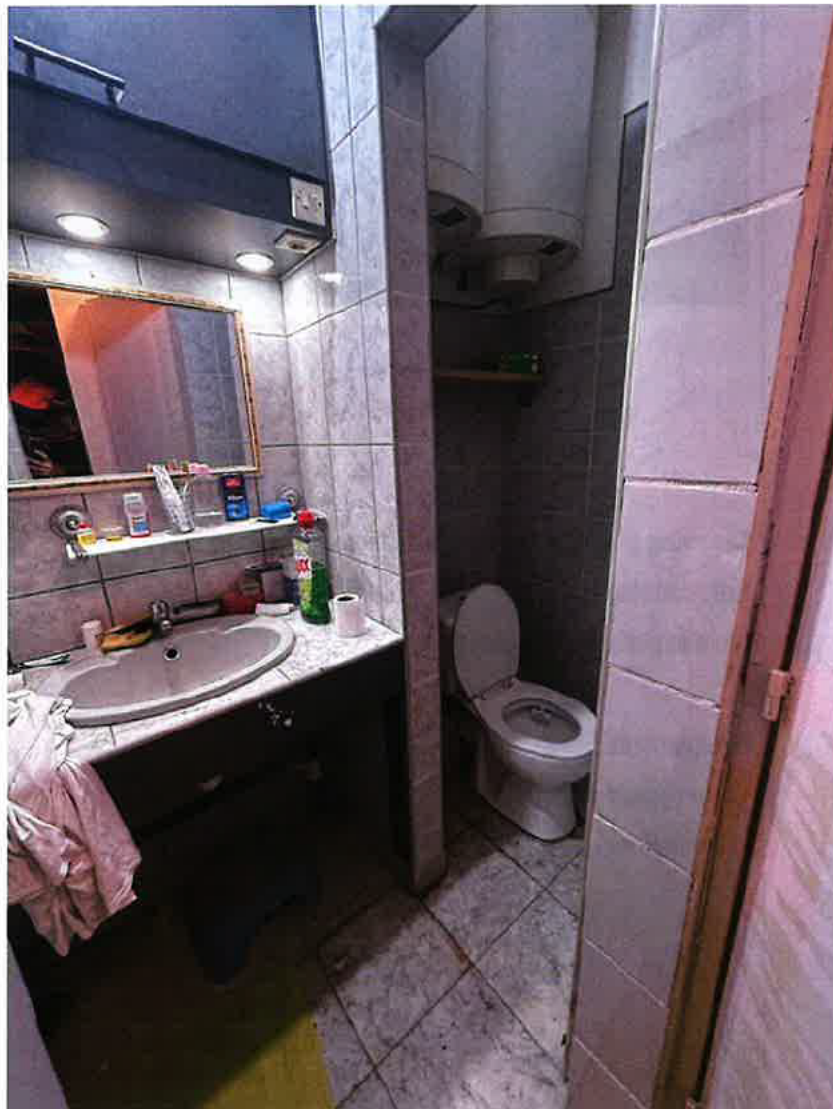
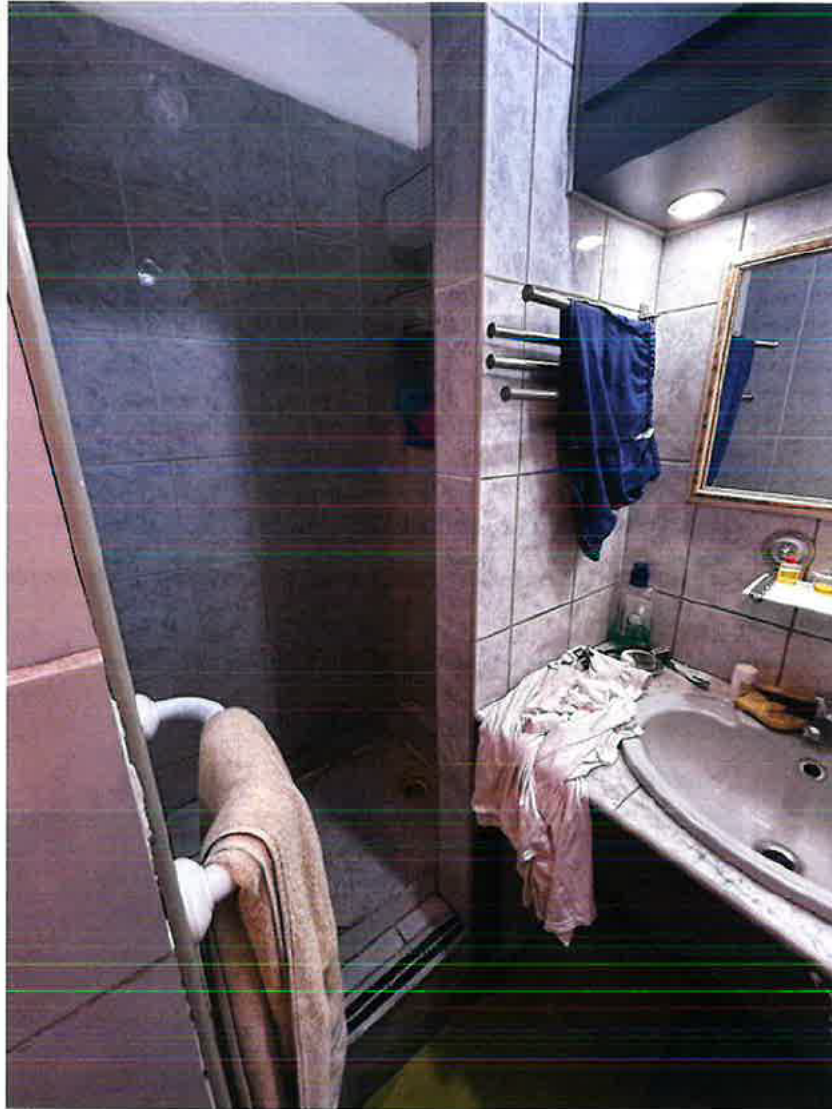
Salle d'eau attenante :

L'ensemble est en très mauvais état.

A droite : un cabinet de toilette lequel fuit avec réservoir à effet de chasse d'eau, abattant + couvercle.

L'ensemble est vétuste et en mauvais état général.

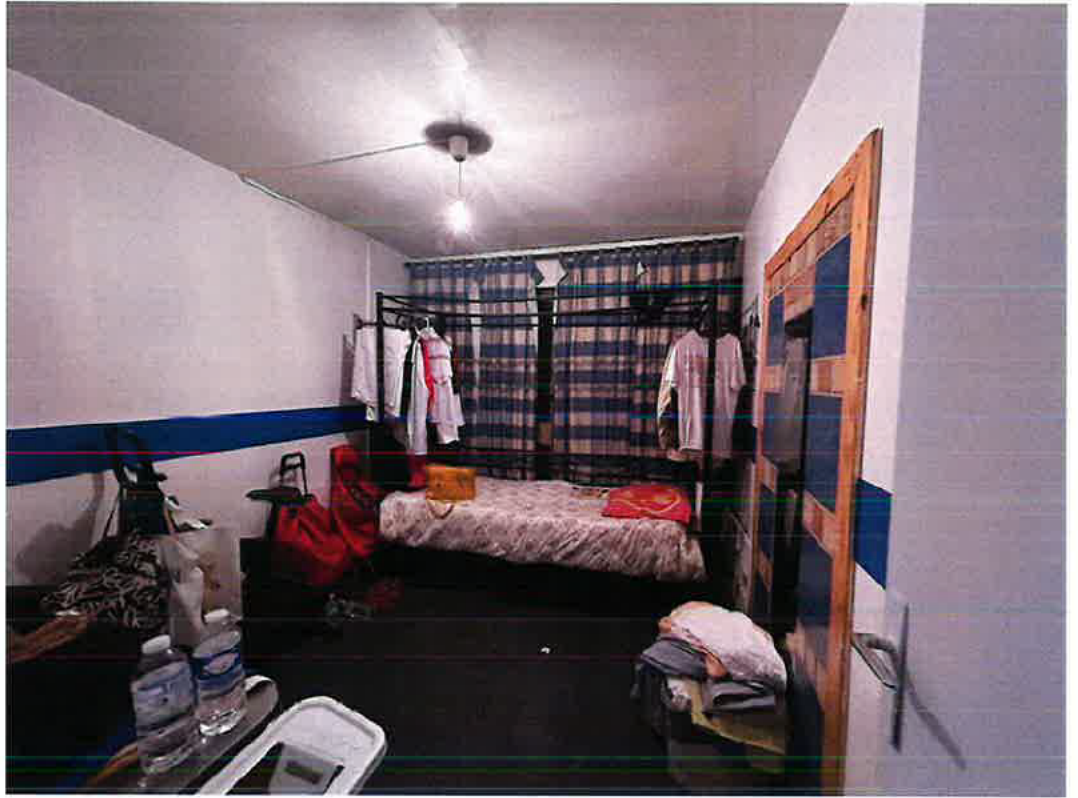
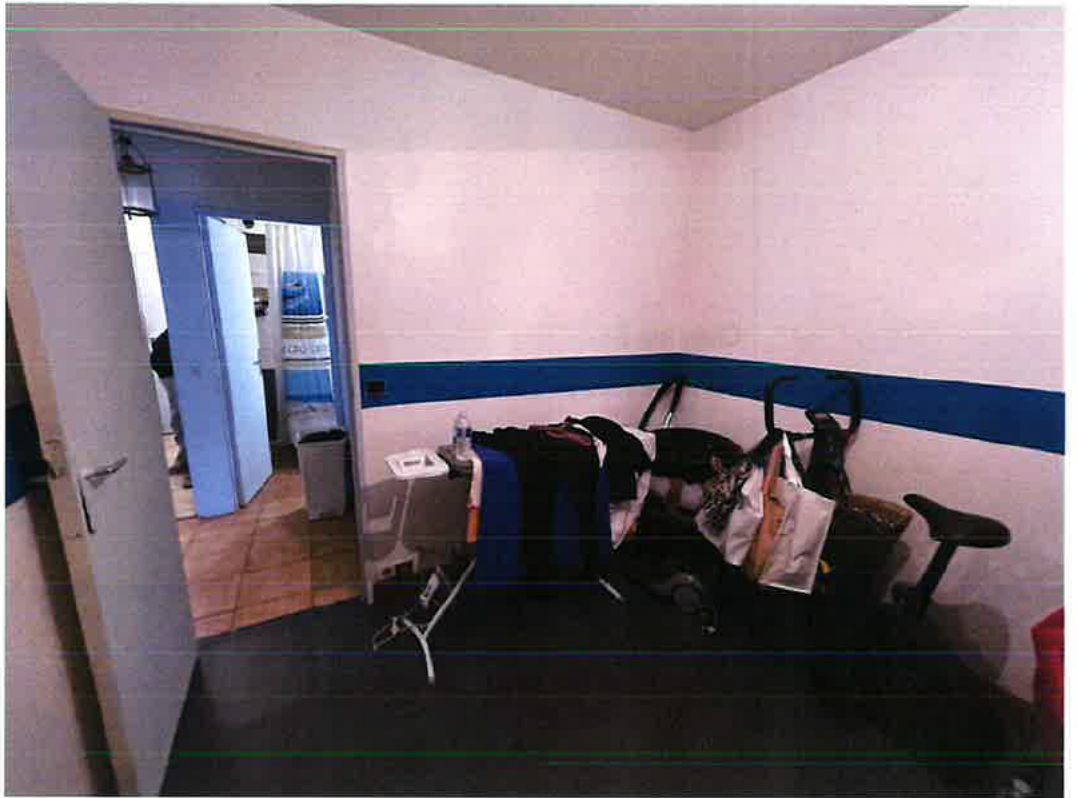
Chambre 2 :

Une porte fenêtre en bois, deux vantaux, intérieur vitré laquelle est rehaussée d'un coffrage qui renferme le volet roulant hors service.

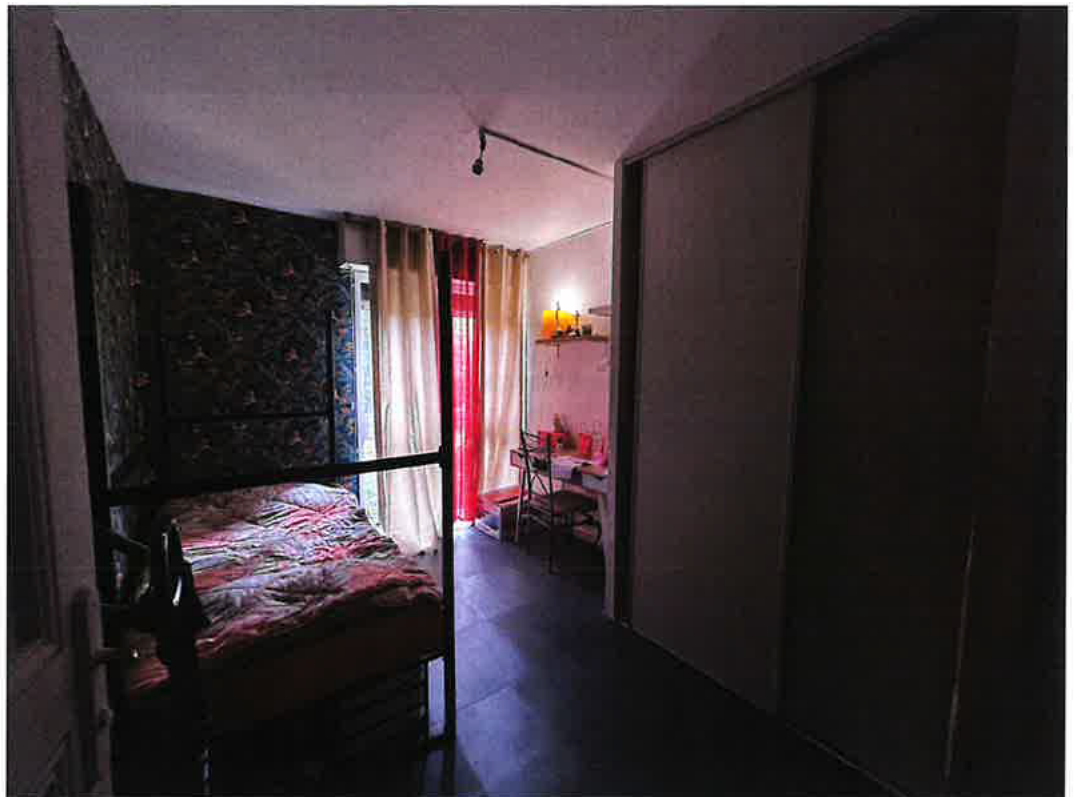
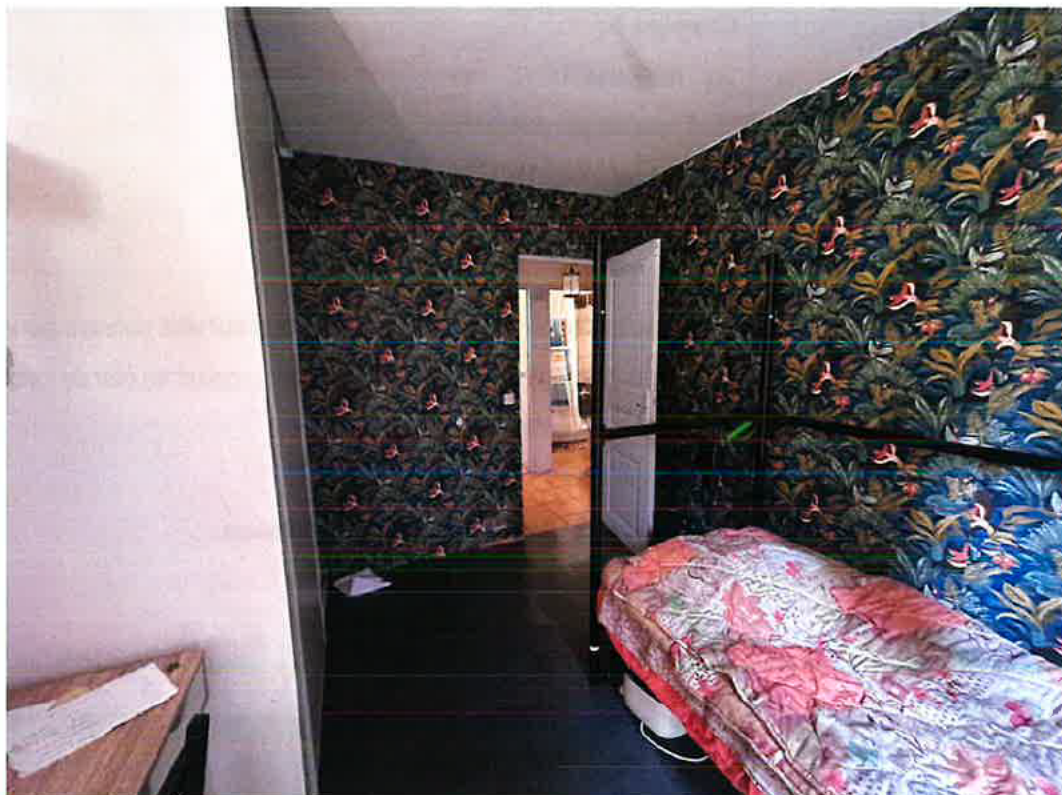
Chambre 3 :

Plafond : peinture fortement craquelée.

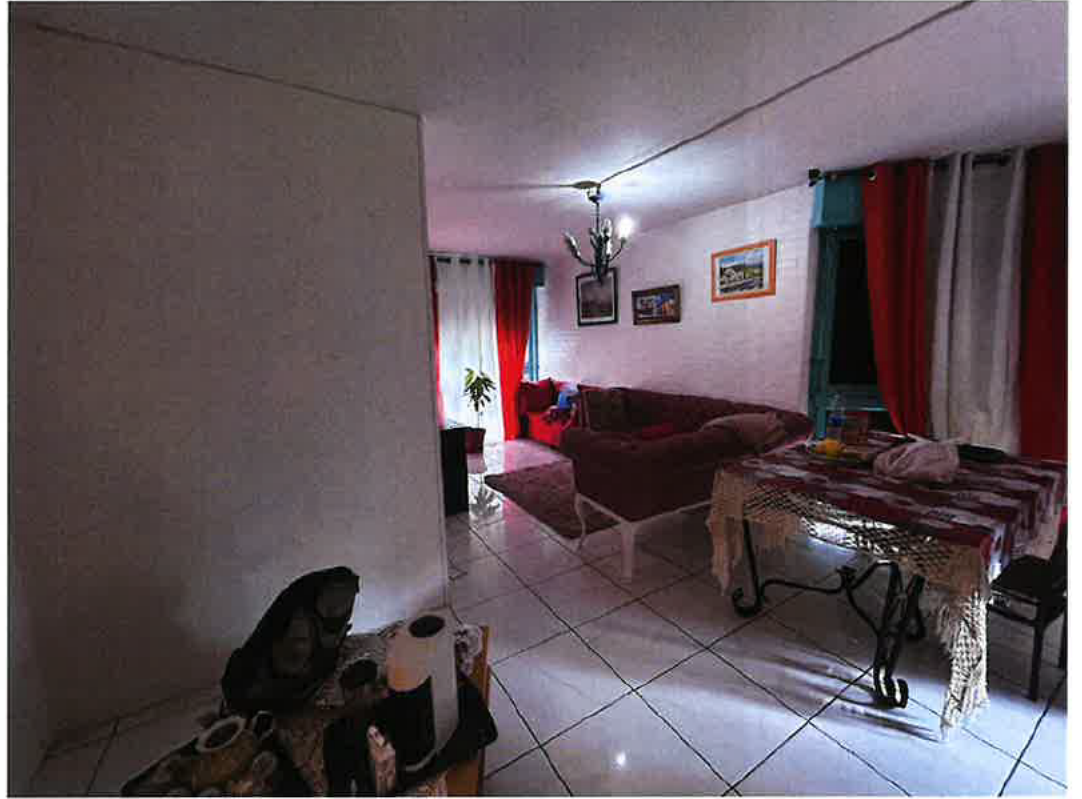
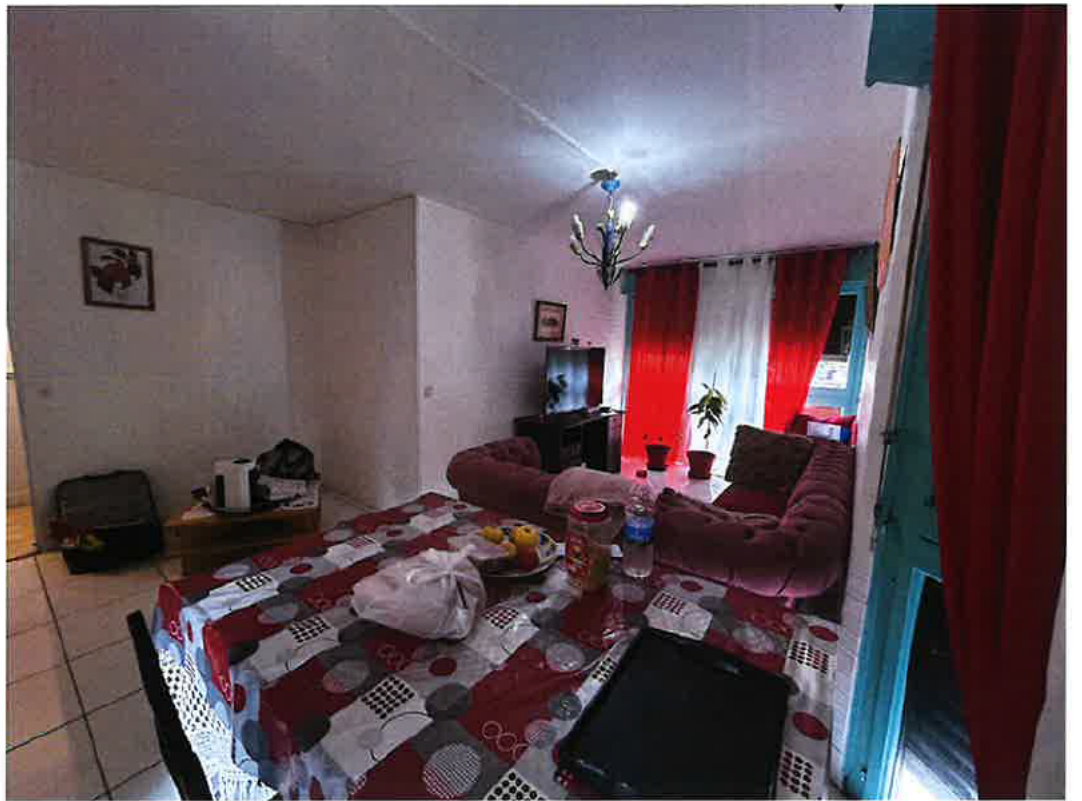
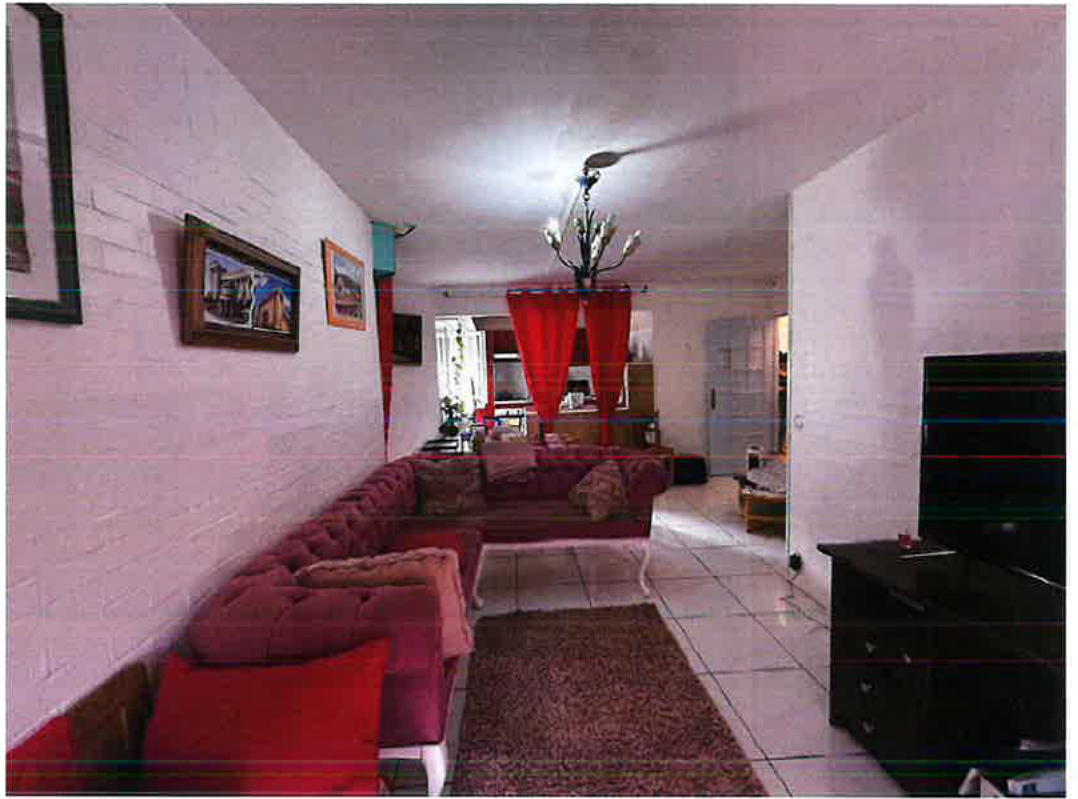
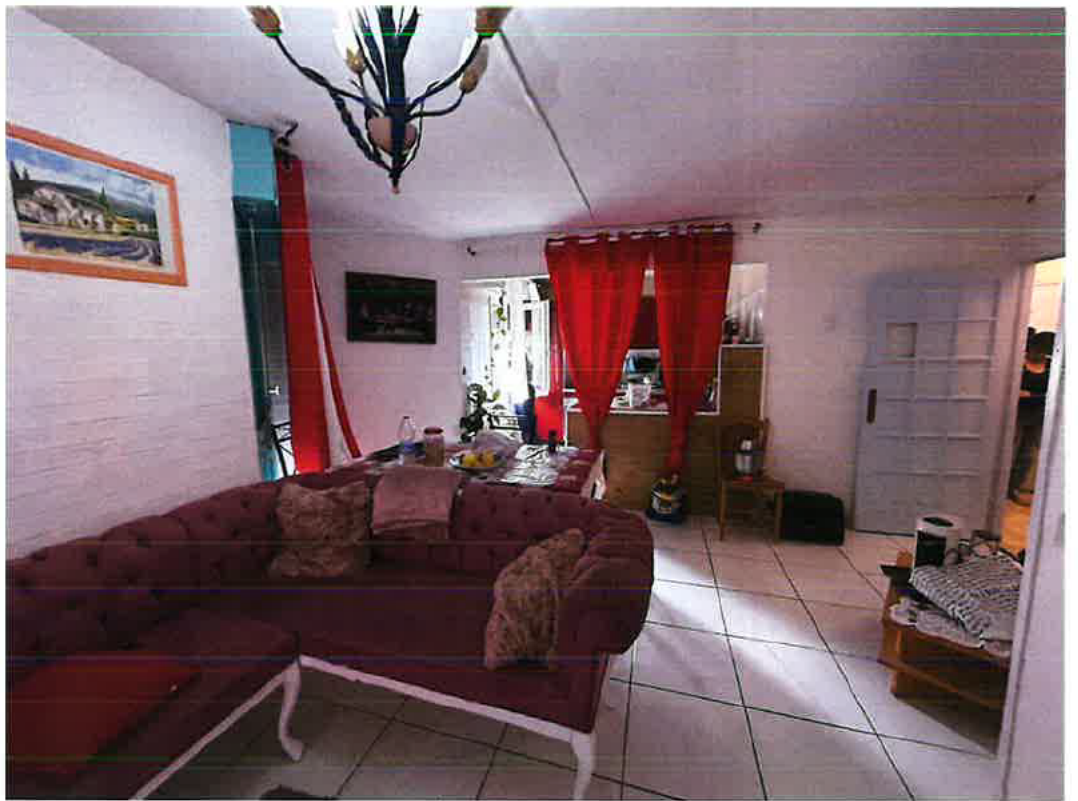
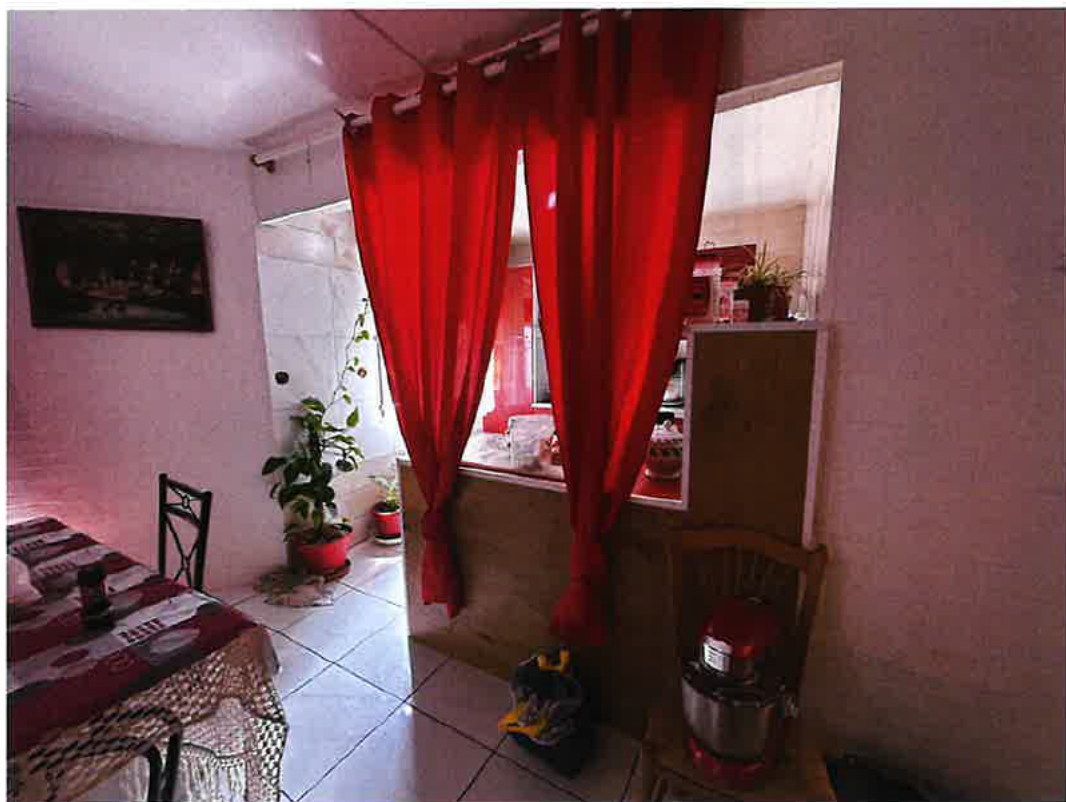
Séjour – salle à manger :

Une porte de communication en mauvais état.

Une porte fenêtre en bois donnant sur un balcon, rehaussée par un coffrage qui renferme le volet roulant qui ne fonctionne pas.

La manivelle est manquante.

Une autre porte fenêtre un vantail, bois qui donne sur les parties communes extérieures rehaussée par un coffrage qui renferme le volet roulant qui ne fonctionne pas.

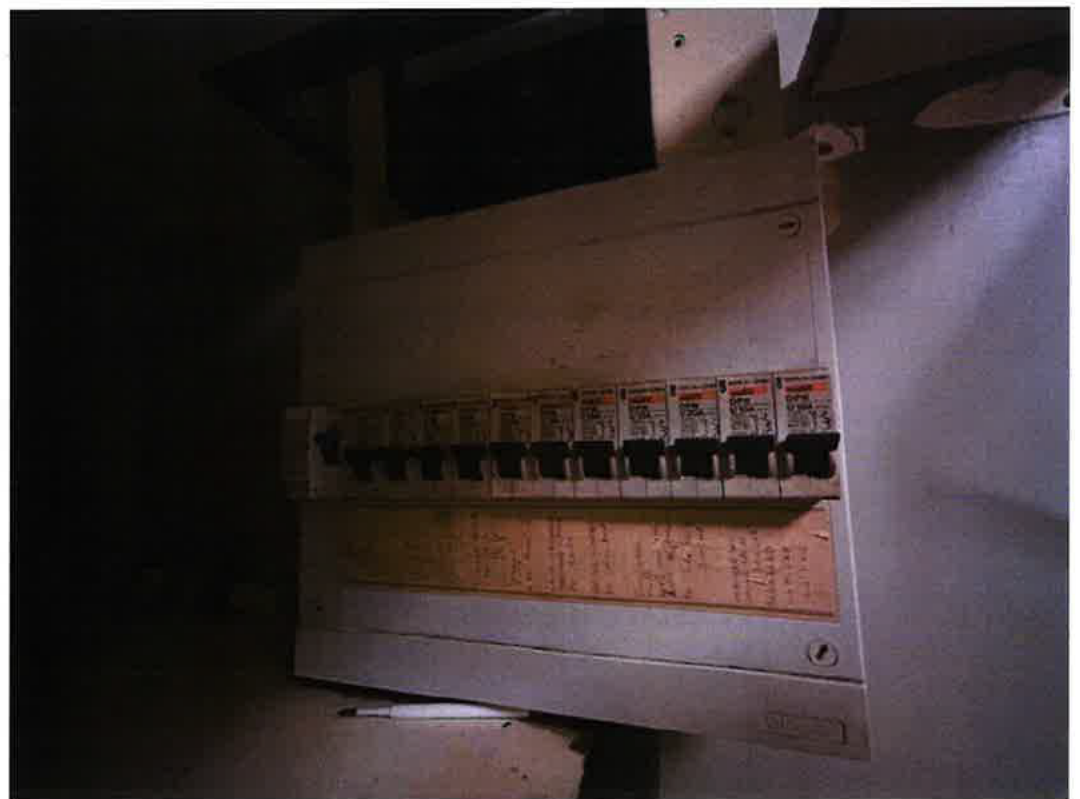
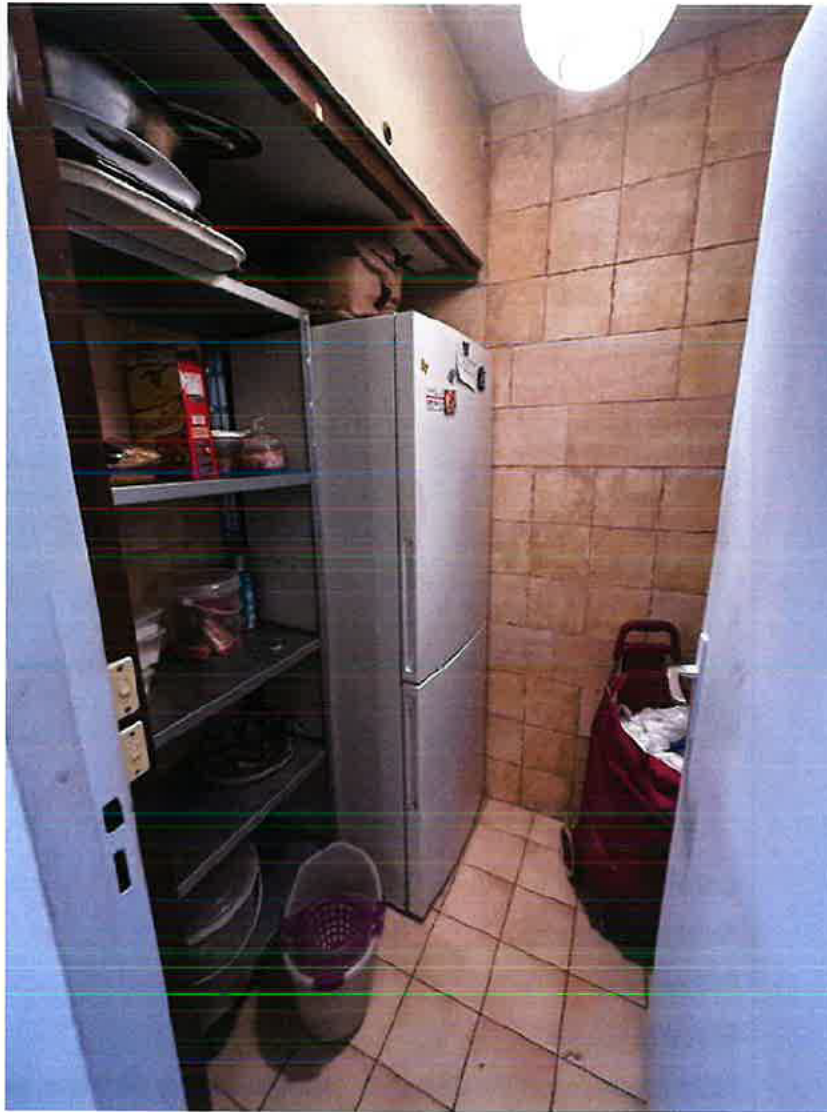
Cellier

Ensemble vétuste
