PROCES VERBAL DE DESCRIPTION

Me suis rendu, accompagné de Monsieur BERNARDIN Alexandre, serrurier, à Paris 16ème arrondissement, 3 square Lamartine, afin de dresser un procès-verbal de description des lots listés ci-après, faisant partie de l'ensemble immobilier cadastré section Section EB n° 007, Lieu-dit "Villa Jocelyn" :

L'appartement est situé dans un immeuble au 3 square Lamartine dans le 16^{ème} arrondissement de Paris. L'ensemble immobilier dont il fait partie est situé à l'angle du square Lamartine et de l'avenue Victor Hugo, tel que cela est visible sur la vue satellite annexée au présent procès-verbal, l'entrée du numéro 3 y étant indiquée par une flèche rouge.

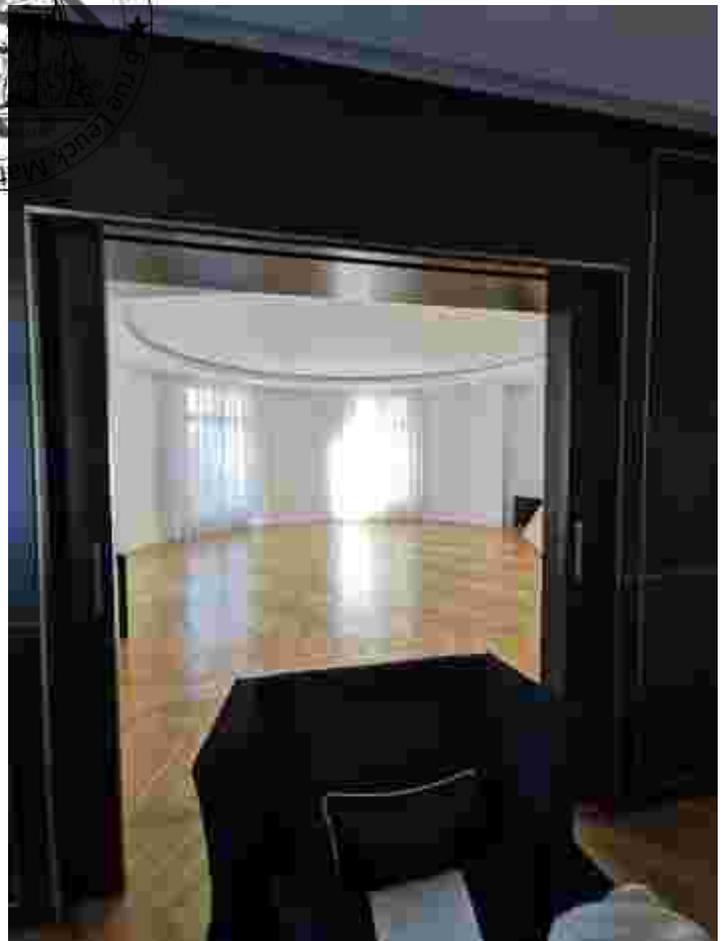
Photo n° 41

Petit salon (photos n° 36 à 41) : le petit salon est accessible depuis l'entrée (photo n° 36), il communique avec la salle à manger (photo n° 38) et le grand salon (photo n° 42) avec des portes coulissantes. Le sol en parquet, les murs et le plafond sont à l'état neuf. Les panneaux de part et d'autre de l'accès à la salle à manger ne sont pas entièrement peints (photos n° 37 et 38). Une baguette de finition horizontale est manquante, au milieu du panneau situé à droite de l'accès au grand salon (photo n° 41).

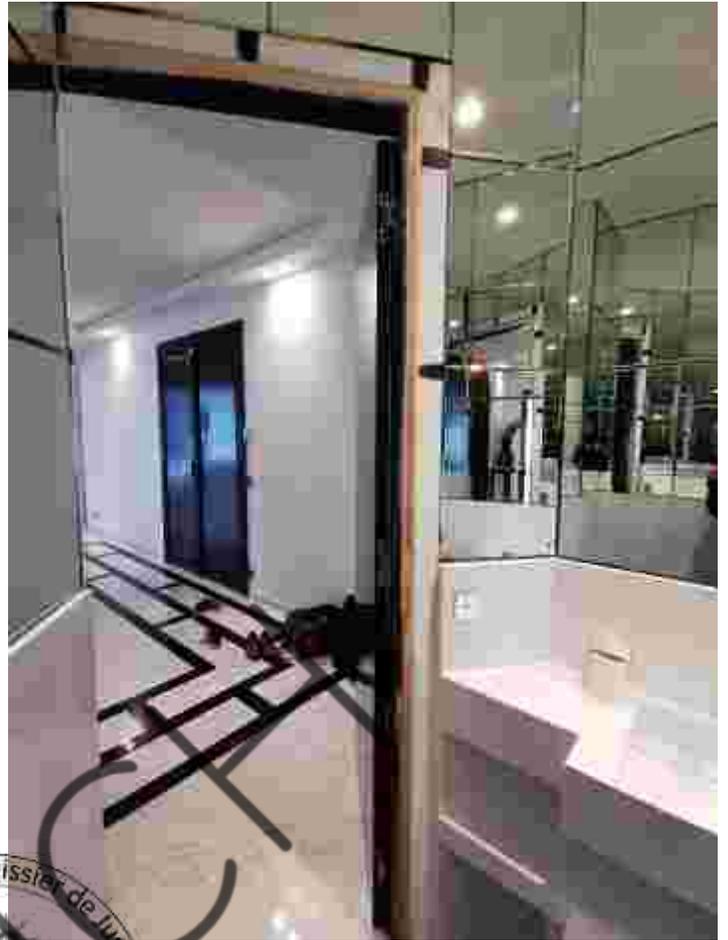
Photo n° 134

Armoire et toilette de l'entrée (photos n° 125 à 134) : à gauche en entrant dans l'appartement et à droite du couloir menant à la cuisine il y a une double porte. Celle de droite renferme une armoire et celle de gauche donne sur une pièce composée d'un lavabo et d'un toilette disposant d'une porte. Le sol est en carrelage à l'état neuf. Les murs sont en résine en partie basse et couverts de carreaux de miroirs en partie haute, le tout est à l'état neuf. La finition autour du montant de la porte n'est pas achevée (photo n° 134).
