## **PROCES-VERBAL DE DESCRIPTION**

**L'AN DEUX MILLE VINGT DEUX  
ET LE ONZE OCTOBRE**

Certifie m'être transporté ce jour à 13 heures 00 sis 7 Avenue de l'Etoile 93160 NOISY LE GRAND cadastré section AM après avoir averti

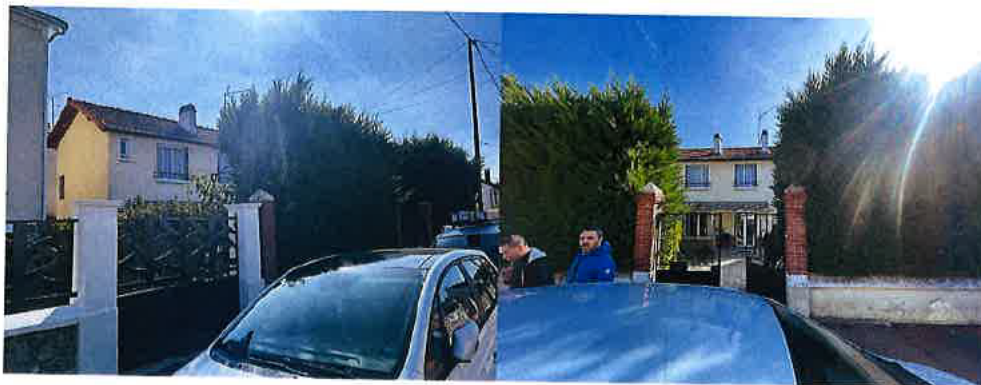
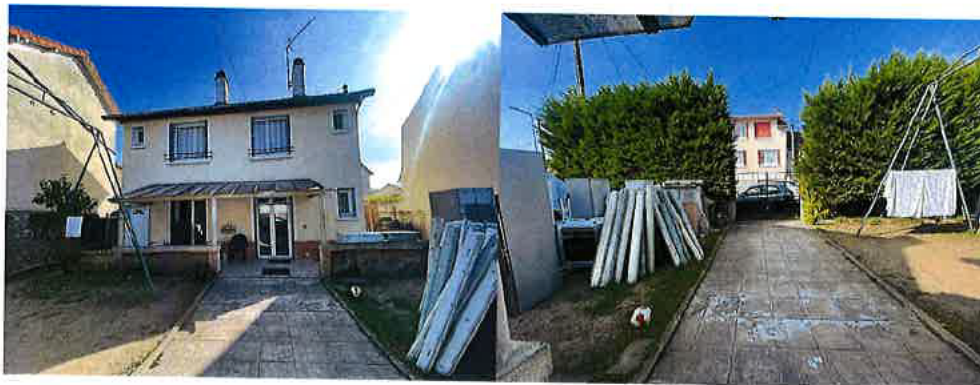
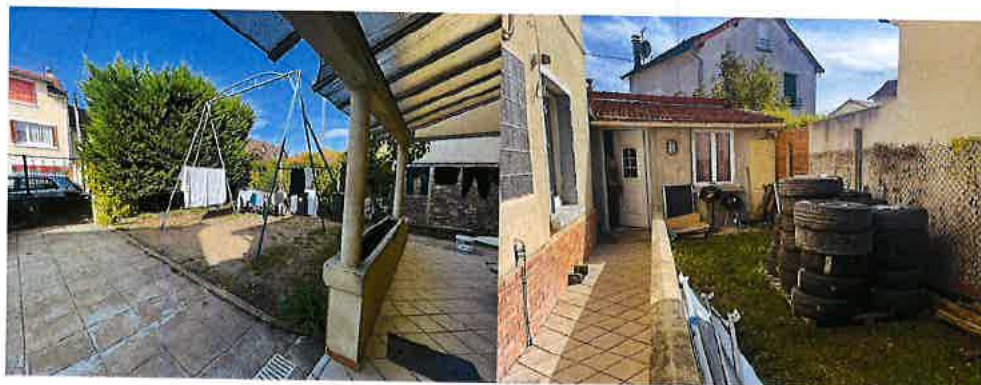
Il s'agit d'un pavillon à usage d'habitation datant du milieu du 20<sup>ème</sup> siècle sans style architectural particulier.

Le pavillon est élevé su terre-plein, d'un rez-de-chaussée et d'un étage.

Il est implanté sur un terrain rectangulaire plat clos sur rue par un mur bahut surmonté d'une grille et en partie arrière par une haie arborée. Le mur bahut dispose en son centre d'un portail métallique double vantaux ouvrant sur une allée pavée à usage de stationnement.

Le pavillon est entouré de deux allées carrelées menant à deux remises en fond de parcelle en arrière du pavillon et accolées à celui-ci et dont l'une en partie face droite est aménagée et sert de local d'habitation à la fille des occupants.

Le pavillon est édifié de gros-œuvre en maçonnerie avec planchers en béton et une toiture à 2 pans réalisée de tuiles mécaniques sur une charpente en bois.

Les deux remises sont édifiées de parpaings non enduits avec une toiture à un pan réalisée l'une, en partie face droite, de tuiles mécaniques et l'autre, en partie face gauche de tuiles en plaques prémoulées, l'ensemble sur une charpente en bois.

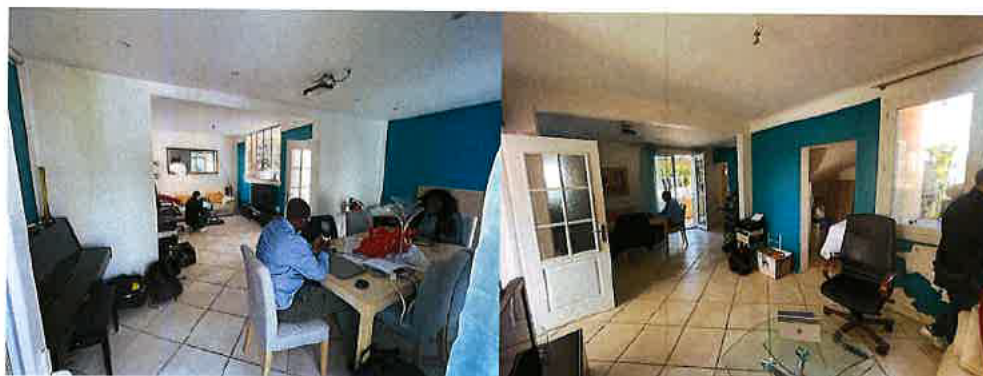
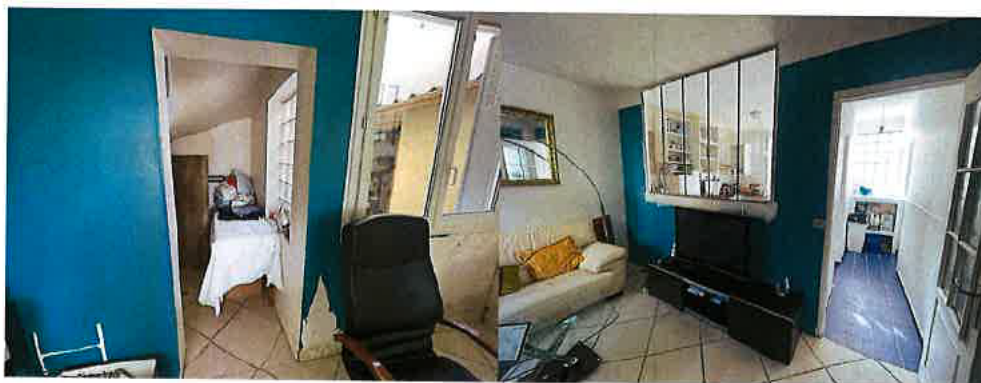
### **ENTREE ET SALON :**

L'entrée se réalise par une porte en bois avec demi-lune vitrée en partie haute en état d'usage et volet roulant mécanique en PVC.

Sol : le sol est recouvert de carrelage en état d'usage.

Murs : les murs sont recouverts de peinture en état d'usage sauf sous la verrière atelier de la cuisine et sous la fenêtre arrière.

Plafond : le plafond est recouvert de peinture en état d'usage.

Fenêtre : présence de deux portes-fenêtres double vantaux ouvrantes double vitrage en PVC avec persiennes métalliques en état d'usage.

Présence d'une fenêtre double vantaux ouvrante double vitrage en PVC avec persiennes métalliques en état d'usage.

Présence de 6X4 pavés de verre sous l'escalier dans le renforcement.

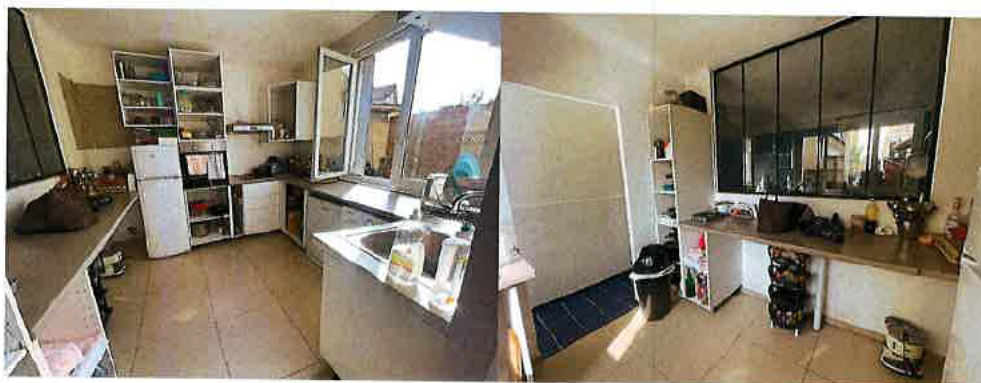
### **CUISINE :**

Murs : les murs sont recouverts de peinture en état d'usage sauf sous les pavés de verre avec présence de moisissure.

La cuisine de style moderne est équipée de meubles bas et hauts en bois en mauvais état avec hotte aspirante et évier inox.

Murs : les murs sont recouverts de peinture en mauvais état.

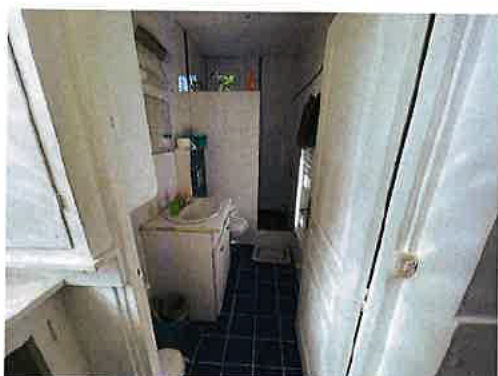
### **SALLE DE BAINS :**

Plafond : le plafond est recouvert de peinture en mauvais état écaillée en de multiples endroits avec moisissures aux angles.

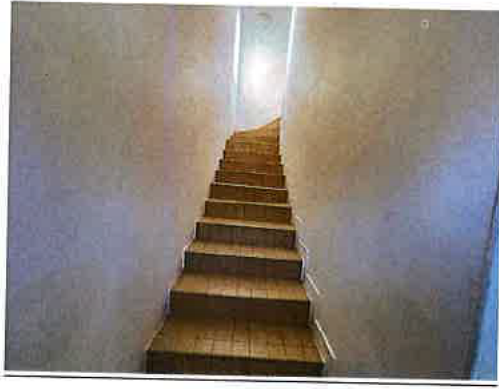
### **ETAGE :**

L'accès se réalise par un escalier maçonné recouvert de carrelage en état d'usage.

Murs : les murs sont recouverts de peinture en état d'usage. Présence de 5X3 pavés de verre en état d'usage.

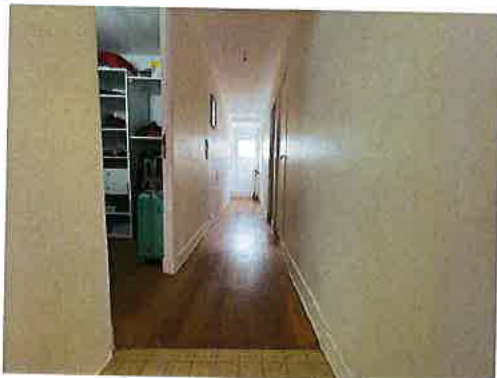
### **COULOIR :**

Sol : le sol est recouvert de parquet en état d'usage.

Murs : les murs sont recouverts de peinture en état d'usage.

Plafond : le plafond est recouvert de peinture en état d'usage.

Fenêtre : présence d'une fenêtre simple vantail ouvrante en PVC double vitrage en état d'usage.

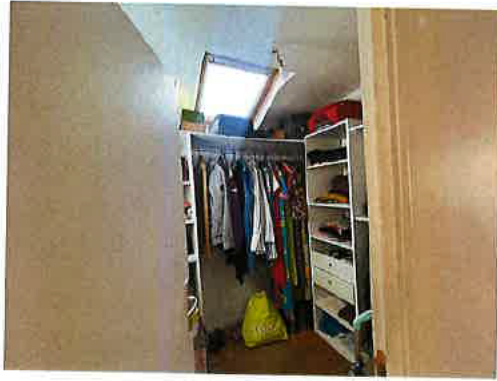
### **PENDERIE :**

L'accès se réalise par une porte en bois en état d'usage.  
La pièce est mansardée

Sol : le sol est recouvert de parquet en état d'usage.

Murs : les murs sont recouverts de peinture en état d'usage.

Plafond : le plafond est recouvert de peinture en état d'usage.

Fenêtre : présence d'une fenêtre de toit de type velux en bois en état d'usage.

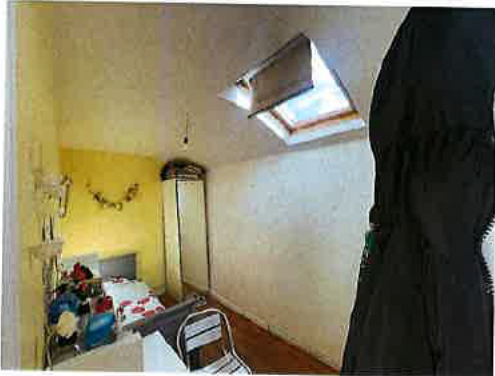
### **CHAMBRE GAUCHE SUR ARRIERE :**

L'accès se réalise par une porte en bois en état d'usage.  
La pièce est mansardée

Sol : le sol est recouvert de parquet en état d'usage.

Murs : les murs sont recouverts de peinture en état d'usage.

Plafond : le plafond est recouvert de peinture en état d'usage.

Fenêtre : présence d'une fenêtre de toit de type velux en bois en état d'usage.

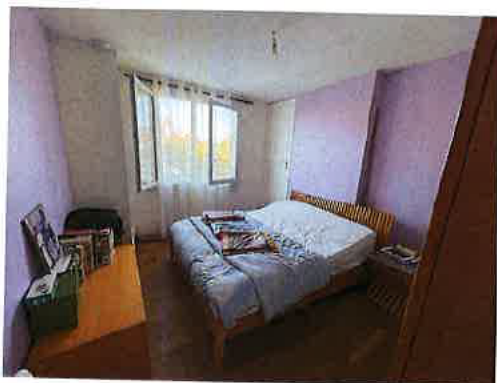
### **CHAMBRE DROITE SUR RUE :**

L'accès se réalise par une porte en bois en état d'usage.  
Une porte donne accès à une petite penderie surélevée.

Murs : les murs sont recouverts de peinture en mauvais état.

Fenêtre : présence d'une fenêtre double vantaux en PVC ouvrante double vitrage avec persiennes métalliques en état d'usage et garde-corps métallique en état d'usage.

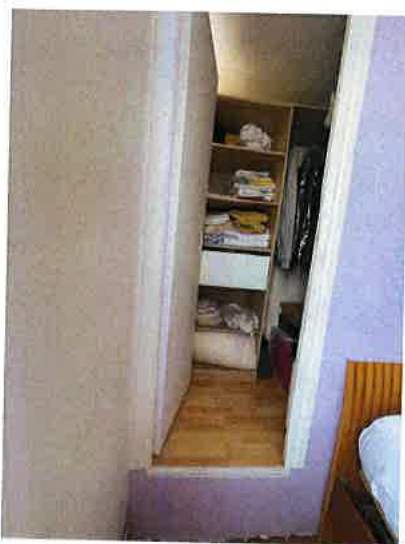
**Penderie aveugle accessible depuis la chambre par une porte en bois en état d'usage.**

Murs : les murs sont recouverts de peinture en mauvais état.

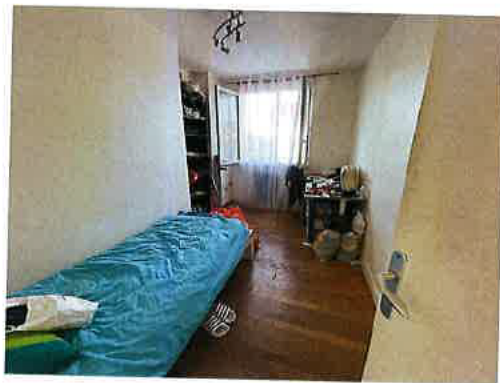
**CHAMBRE DROITE SUR RUE :**

Murs : les murs sont recouverts de peinture en mauvais état.

Fenêtre : présence d'une fenêtre double vantaux en PVC ouvrante double vitrage avec persiennes métalliques en état d'usage et garde-corps métallique en état d'usage.

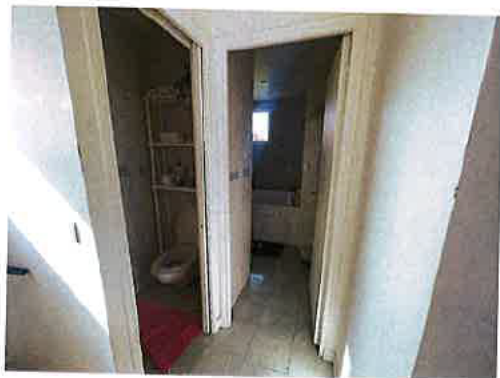
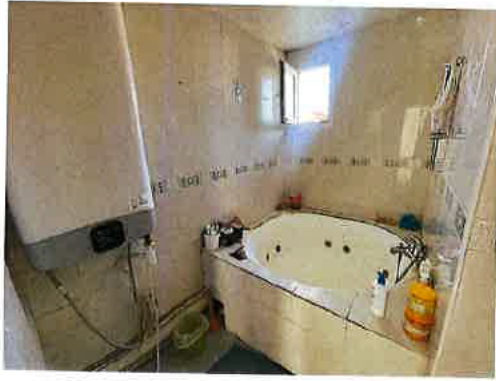
### **SALLE DE BAINS :**

Sol : le sol est recouvert de carrelage fendu en certains endroits mais en état d'usage.

Plafond : le plafond est recouvert de peinture écaillée.

Généralités : présence d'une baignoire balnéothérapie ronde grande cuve vétuste avec tablier et rebords carrelés en mauvais état.

Présence d'un ballon d'eau chaude extra plat de marque ARISTON.

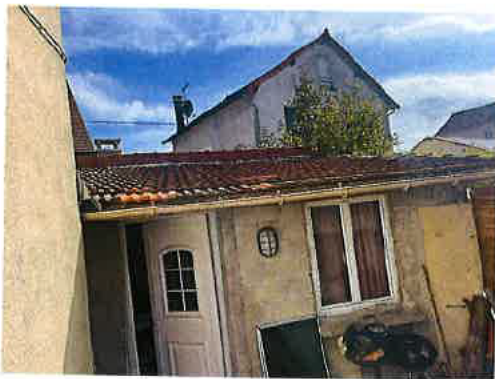
### **REMISE FOND DROITE :**

L'accès se réalise par une porte en PVC avec vitrage central en état d'usage.

L'entrée donne immédiatement sur la salon avec cuisine ouverte en cours de montage et dessert sans porte une pièce à usage de chambre ainsi qu'une salle d'eau.

L'aménagement de la remise ainsi que les matériaux et revêtement sont très récents.

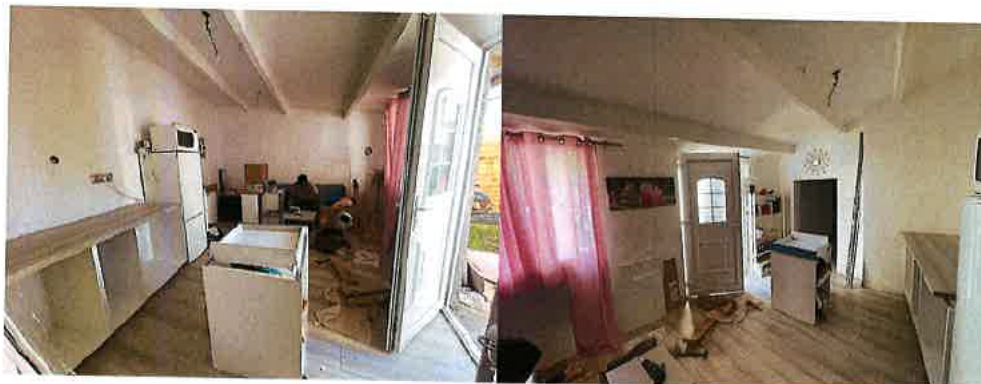
### **SALON AVEC CUISINE OUVERTE EN COURS DE MONTAGE :**

Sol : le sol est recouvert de parquet en état d'usage.

Murs : les murs sont recouverts de peinture en état d'usage.

Plafond : le plafond en pente est recouvert de peinture avec poutres en bois apparentes en état d'usage.

Fenêtre : présence d'une fenêtre double vantaux double vitrage ouvrante en PVC en état d'usage et sans volets.

Généralités : absence de radiateur.

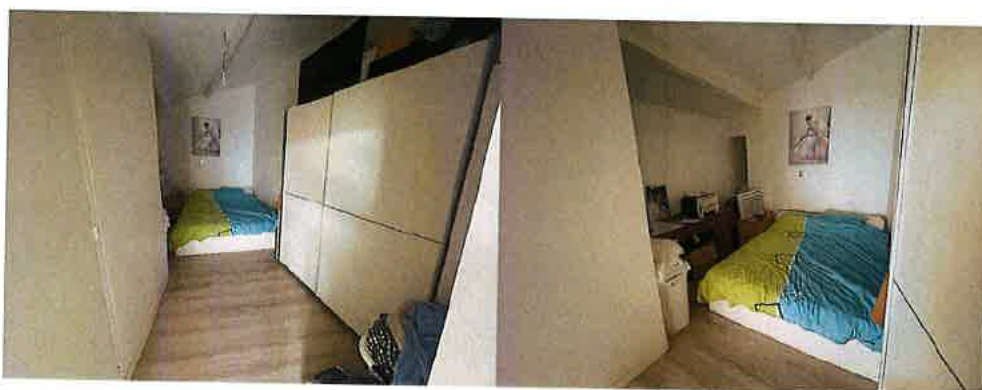
### **CHAMBRE AVEUGLE :**

Sol : le sol est recouvert de parquet en état d'usage.

Murs : les murs sont recouverts de peinture en état d'usage.

Plafond : le plafond en pente est recouvert de peinture avec poutres en bois apparentes en état d'usage.

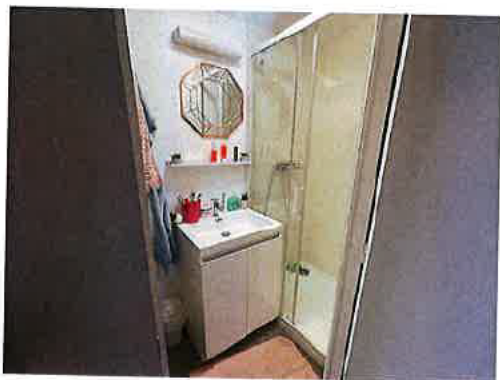
### **SALLE D'EAU :**

L'accès se réalise par une porte en bois en état d'usage sans serrure.

Murs : les murs sont recouverts de peinture en état d'usage et de faïence murale aux droits de la douche en état d'usage.

Généralités : présence d'une douche avec porte vitrée coulissante en état d'usage.

Présence d'un meuble de salle de bains surmonté d'une vague en état d'usage.

Présence d'un w.c suspendu cuvette à l'anglaise complet en état d'usage.

Présence d'un radiateur sèche serviette et d'un ballon d'eau chaude extra plat de marque THERMOR.

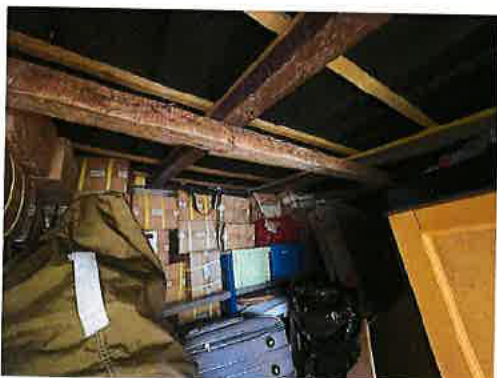
### REMISE FOND GAUCHE :

La remise est à usage de stockage vétuste

La remise n'est pas isolée et est aveugle.

La toiture est non isolée et la charpente est apparente.

Sol : le sol est recouvert de ciment brut en état d'usage.

Murs : les murs sont en parpaings non enduit
