Procès-verbal de constat

Qu'il convient de procéder à la description du bien immobilier sis 170 avenue de la Division Leclerc à ANTONY 92160. LOT N°6 LOT N°62 LOT N°112 LOT N°113

170 avenue de la Division Leclerc
92160 ANTONY

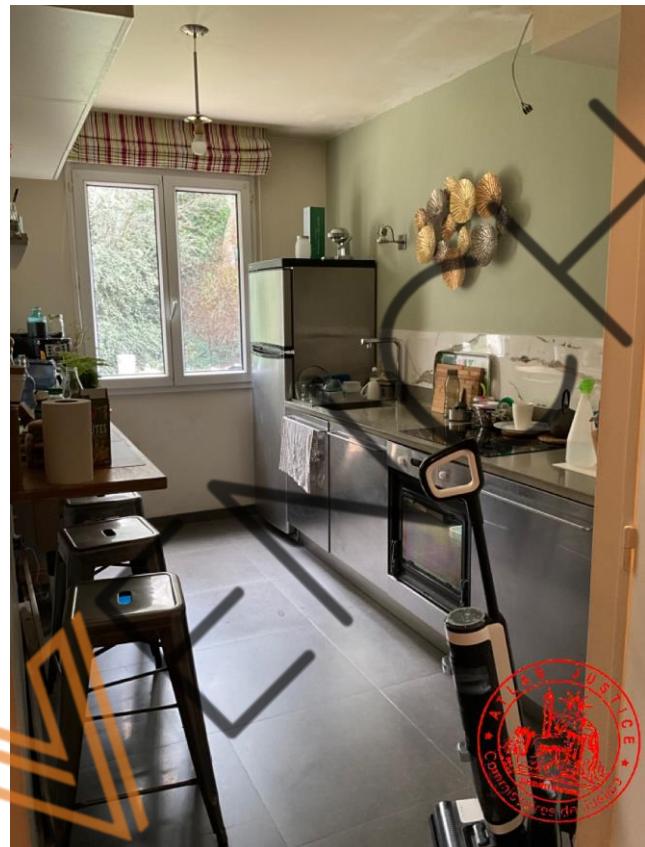
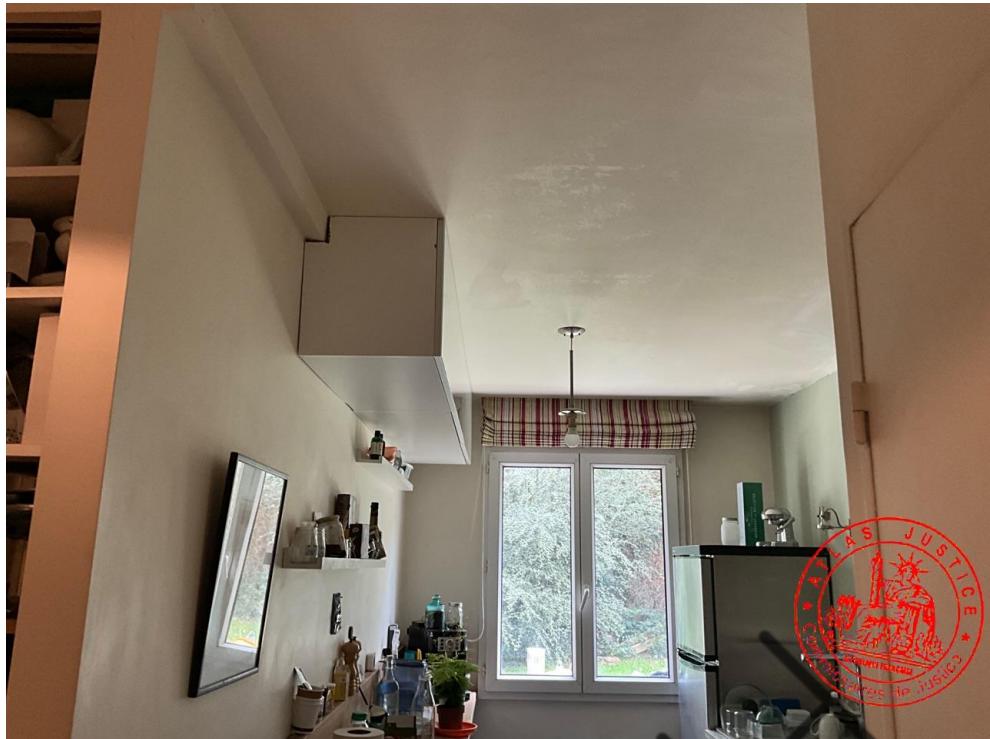
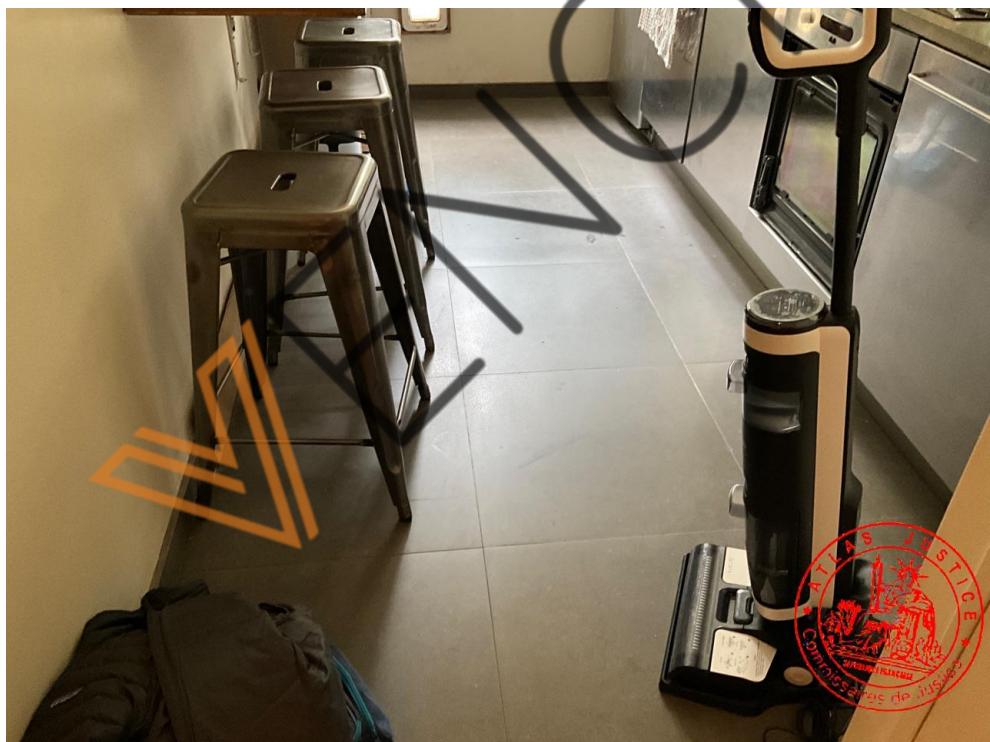
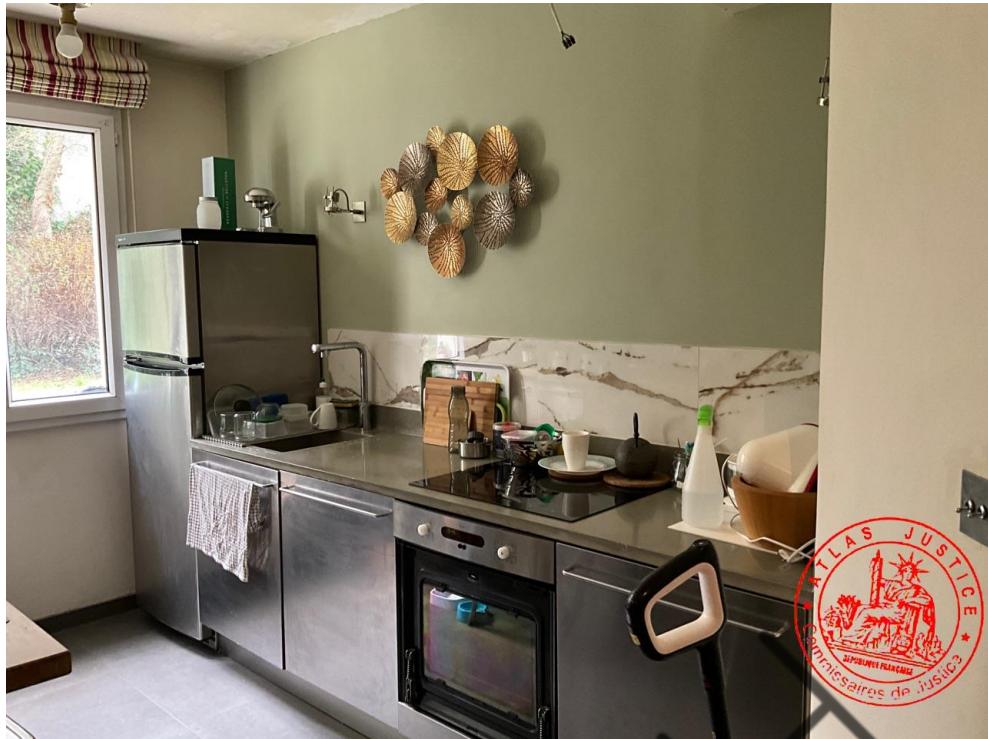
CUISINE

Le **plafond** est recouvert de peinture en mauvais état, de couleur blanche.
