PROCES-VERBAL DE DESCRIPTION

**L'AN DEUX MILLE VINGT ET UN
ET LE VINGT-DEUX MARS**

Certifie m'être transporté ce jour à 13 heures 45 sis 46 Avenue Camille Desmoulins cadastré section F n°1687 93190 LIVRY GARGAN

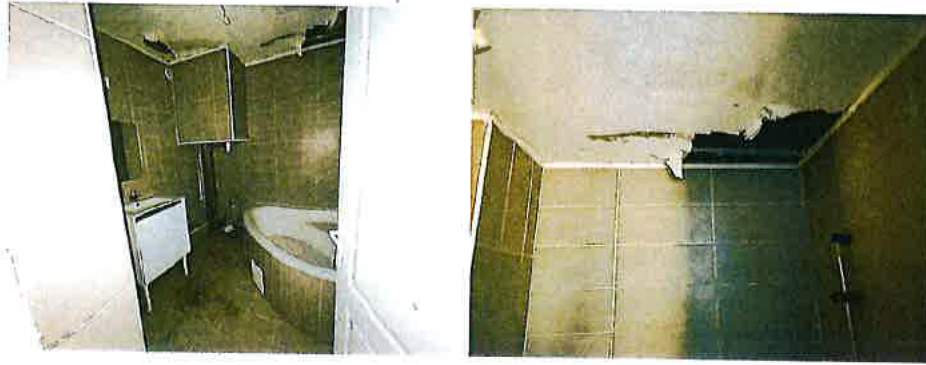
SALLE DE BAINS :

Plafond : le faux plafond recouvert de peinture est cassé avec un trou en mauvais état.

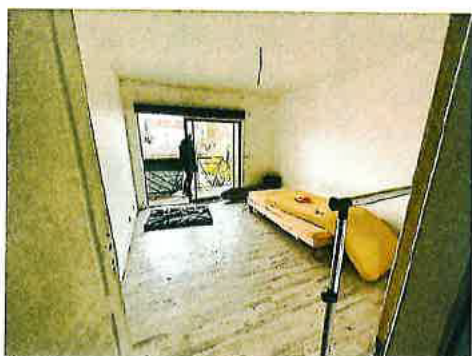
CHAMBRE :

Fenêtre : Présence d'une baie coulissante double en aluminium double vitrage avec volets roulants électriques qui ne fonctionnent pas.

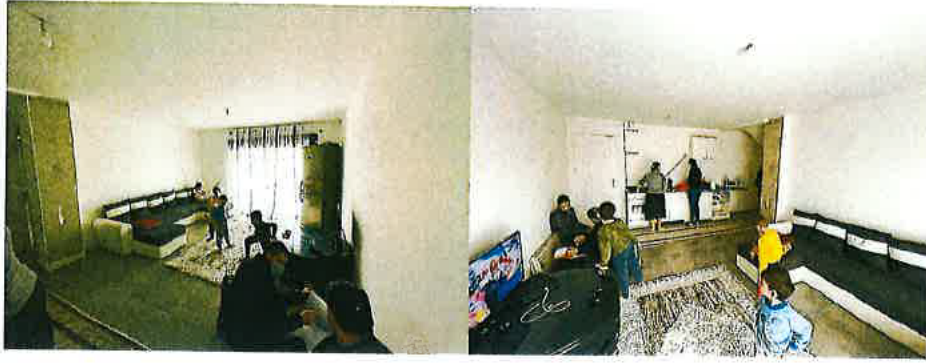
SALON :

Fenêtre : Présence d'une baie coulissante double en aluminium double vitrage avec volets roulants électriques qui ne fonctionnent pas.

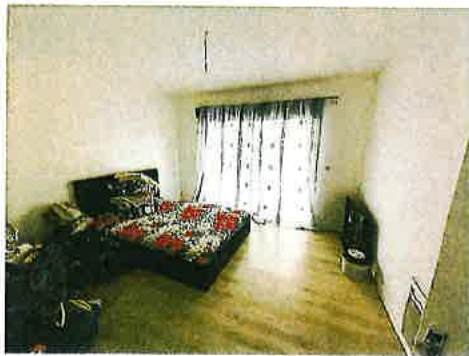
CHAMBRE :

Fenêtre : Présence d'une baie coulissante double en aluminium double vitrage avec volets roulants électriques qui ne fonctionnent pas.
Les baies coulissantes donnent accès à un petit balcon avec garde-corps métallique donnant sur la rue façade avant du pavillon.

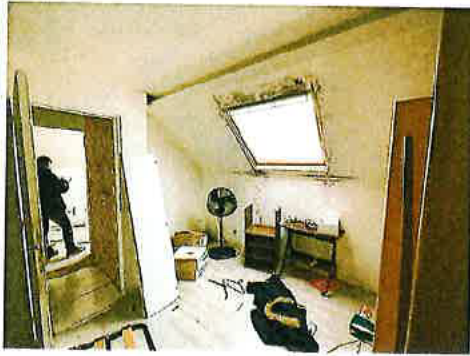
CHAMBRE DROITE :

Sol : le sol est recouvert de parquet hors d'usage.

Murs : les murs sont recouverts de peinture en mauvais état.

Plafond : le plafond est recouvert de peinture en mauvais état.
