PROCES-VERBAL DE CONSTAT DESCRIPTIF

L'AN DEUX MILLE VINGT-TROIS ET LE VINGT HUIT AOUT

« Que suite à la signification d'un commandement de payer valant saisie immobilière en date du 27 Juillet 2023, il me serait utile que vous vous rendiez sur place 109 Avenue Jean Jaurès 76620 LE HAVRE, afin de dresser le procès-verbal descriptif des lieux et faire réaliser les diagnostics d'usage »

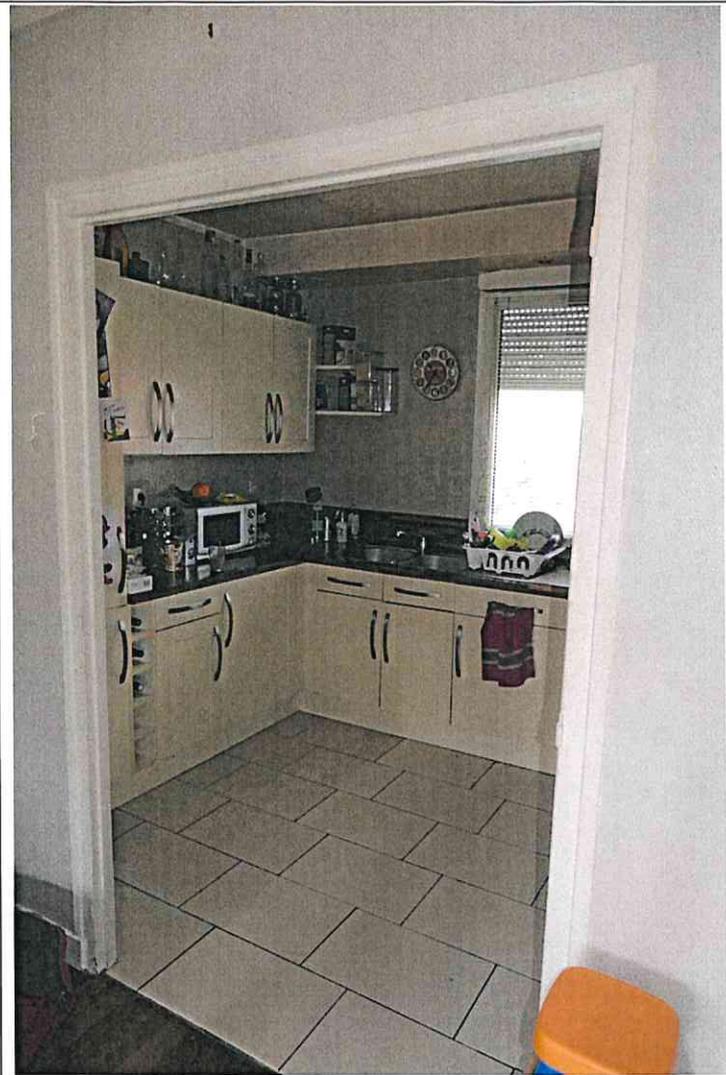
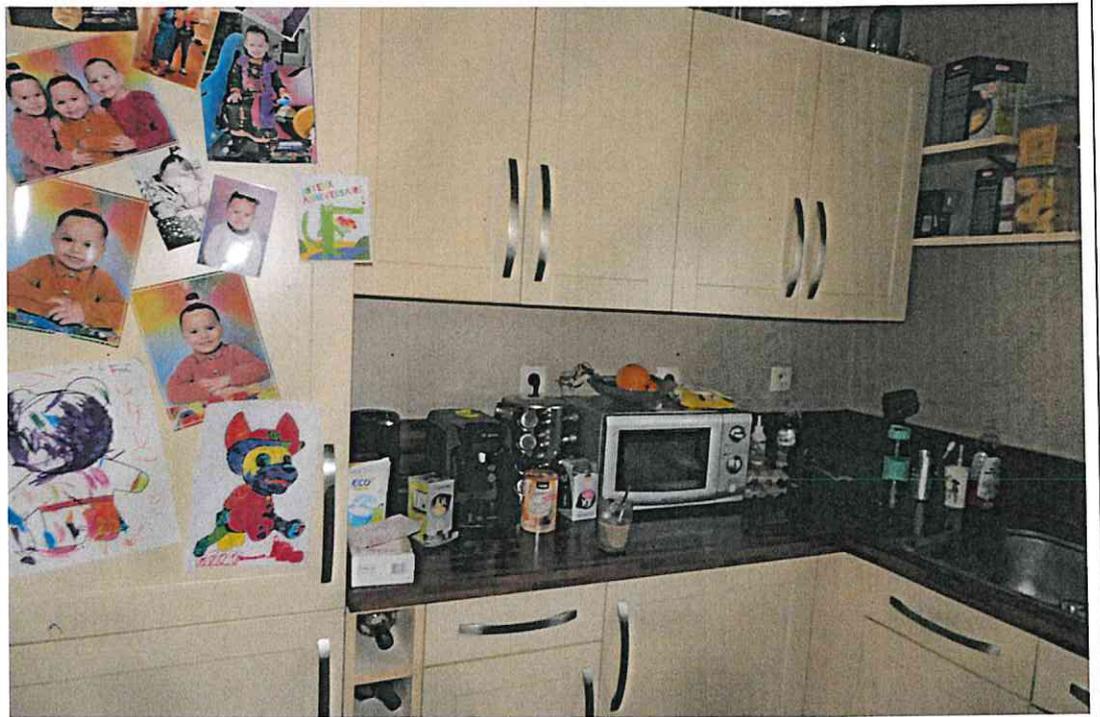
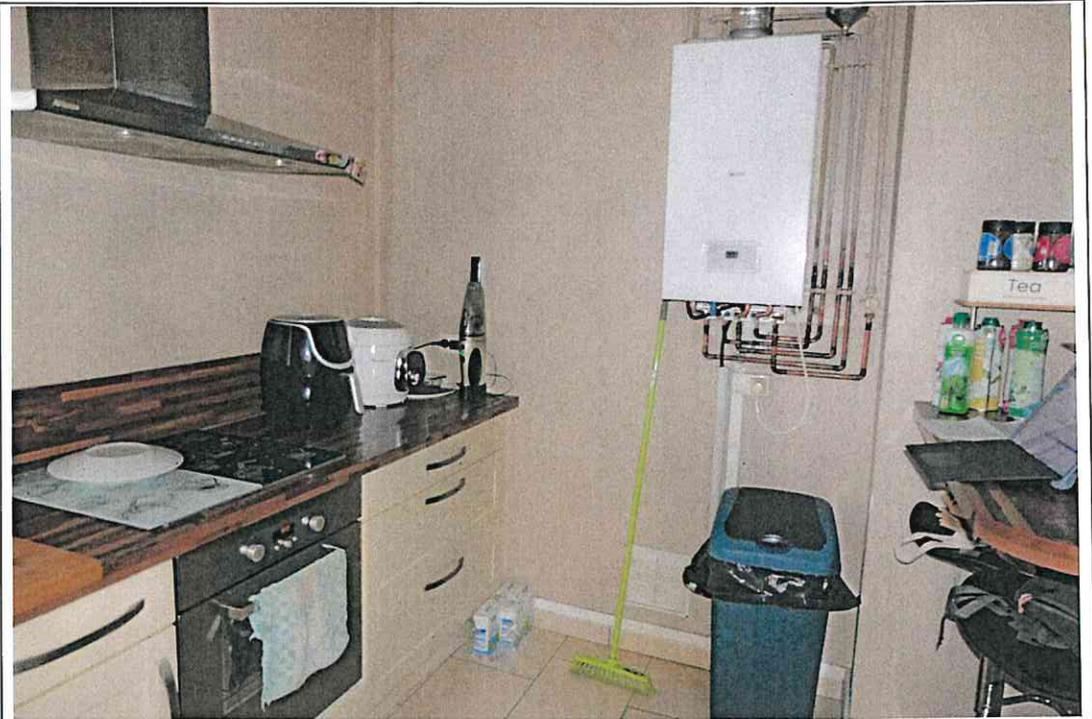
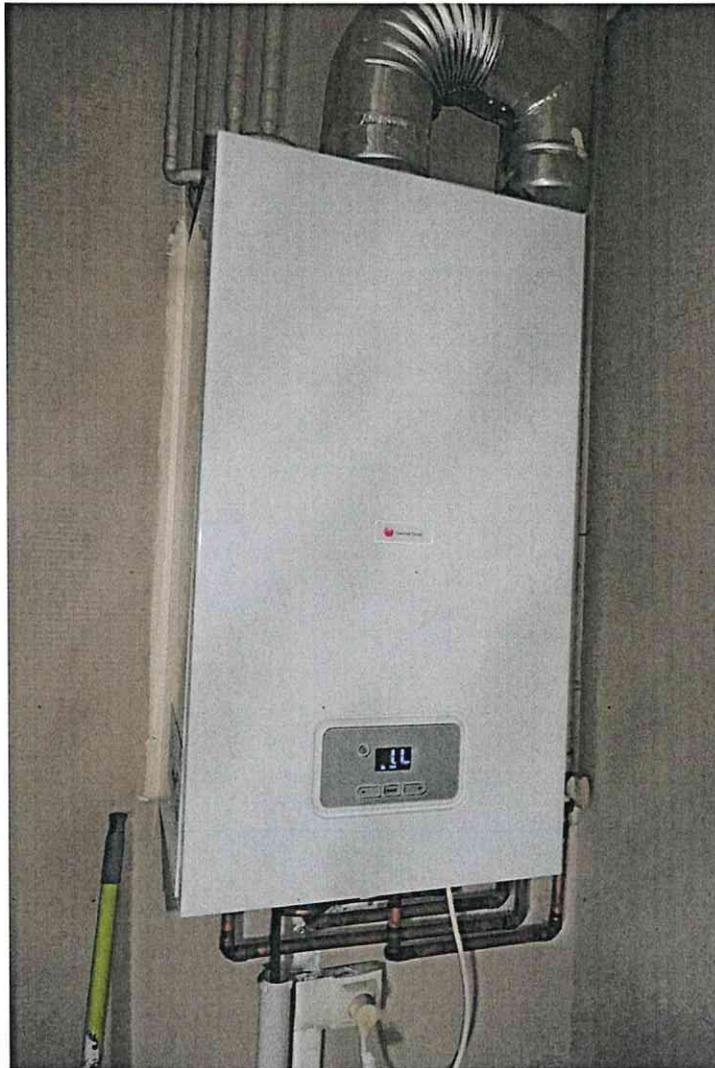
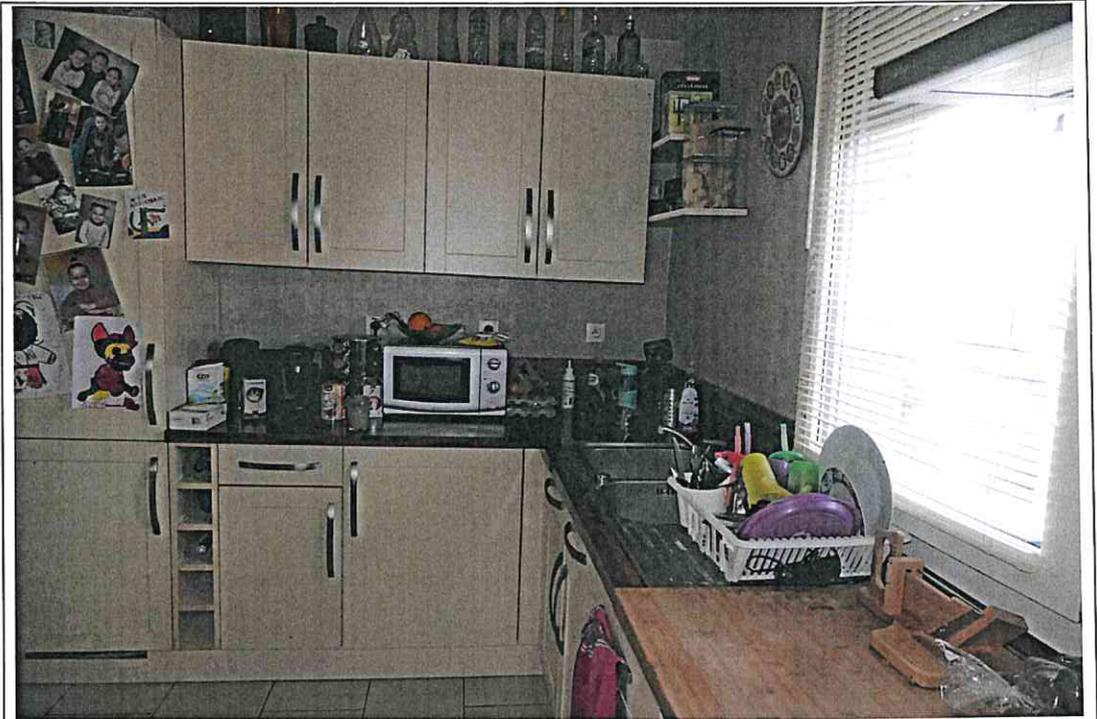
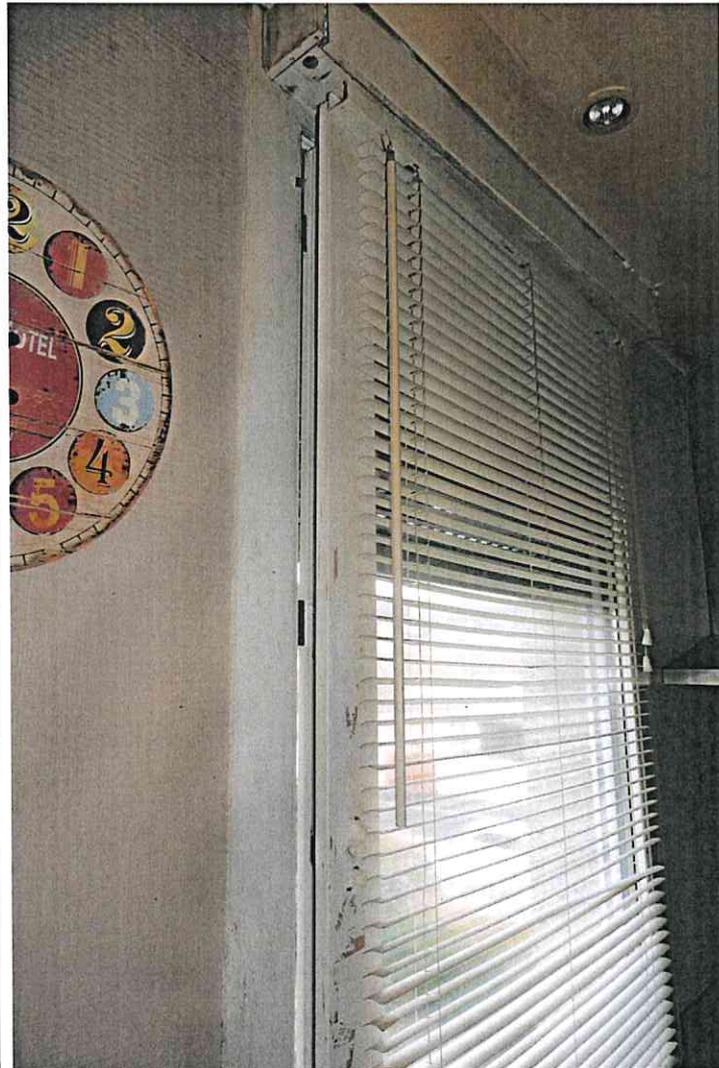
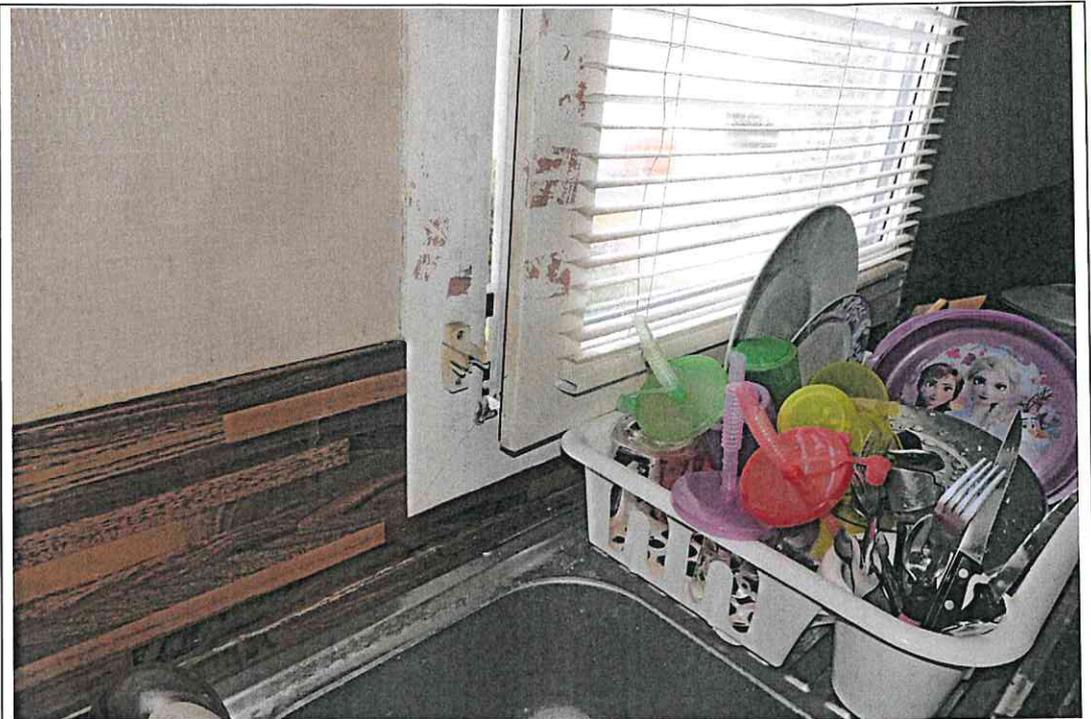
j) Cuisine :

- Le sol est recouvert d'un carrelage.
- Les murs sont recouverts d'une fibre peinte.
- Le plafond peint est jauni.
- Présence d'une fenêtre PVC dont la poignée est absente.
- Le volet PVC est cassé
- La chaudière de marque SAUNIER DUVAL est en état neuf.
- La cuisine est équipée et aménagée, je compte six portes basses et quatre placard hauts. Présence d'un évier deux bacs et d'une plaque vitrocéramique.
