DDT

Votre N° de dossier : MA2206077589 DPE+CZ+ELEC

**CHATEAU DE TIRPOIL
49310 MONTILLIERS
Bat. N/A**

ÉTAT DE L'INSTALLATION INTERIEURE D'ELECTRICITE

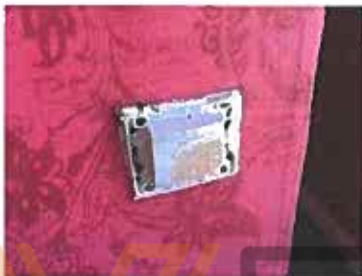
Photo PhEle001

Libellé de l'anomalie : B7.3 a L'Enveloppe d'au moins un matériel est manquante ou détériorée.

Remarques : Présence de matériel électrique en place dont l'enveloppe présente des détériorations ; Faire intervenir un électricien qualifié afin de remplacer les matériels présentant des détériorations

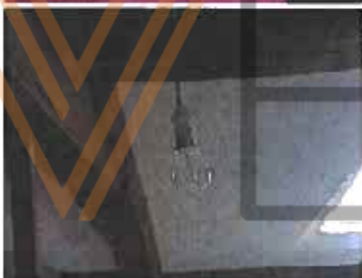
Photo PhEle002

Libellé de l'anomalie : B7.3 e L'installation électrique comporte au moins un dispositif de protection avec une partie active nue sous tension accessible.

Remarques : Présence de dispositif de protection de matériel électrique présentant des parties actives nues sous tension ; Faire intervenir un électricien qualifié afin de remplacer les matériels présentant des parties actives nues sous tension

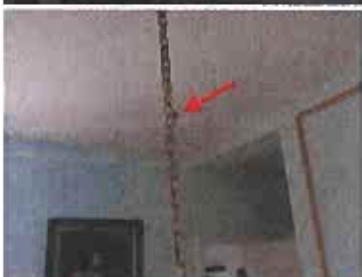
Photo PhEle003

Libellé de l'anomalie : B7.3 d L'installation électrique comporte au moins une connexion avec une partie active nue sous tension accessible.

Remarques : Présence de connexion de matériel électrique présentant des parties actives nues sous tension ; Faire intervenir un électricien qualifié afin de remplacer les matériels présentant des parties actives nues sous tension

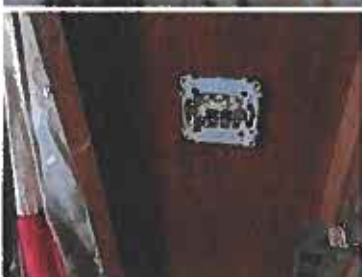
Photo PhEle004

Libellé de l'anomalie : B8.3 e Au moins un conducteur isolé n'est pas placé sur toute sa longueur dans un conduit, une goulotte ou une plinthe ou une huisserie, en matière isolante ou métallique, jusqu'à sa pénétration dans le matériel électrique qu'il alimente.

Remarques : Présence de conducteurs électriques non protégés mécaniquement ; Faire intervenir un électricien qualifié afin d'installer des protections mécanique sur les conducteurs non protégés

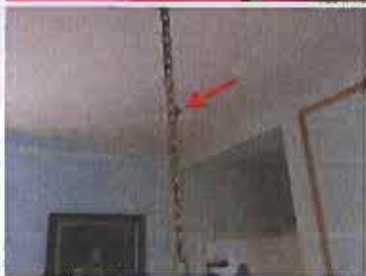
Photo PhEle005

Libellé de l'anomalie : B3.3.6 a3 Au moins un circuit (n'alimentant pas des sockets de prises de courant) n'est pas relié à la terre.
