PROCES-VERBAL DE CONSTAT

20 rue du Port

2^{ème} étage du bâtiment G2, escalier C, – appartement n°C21

93200 SAINT DENIS

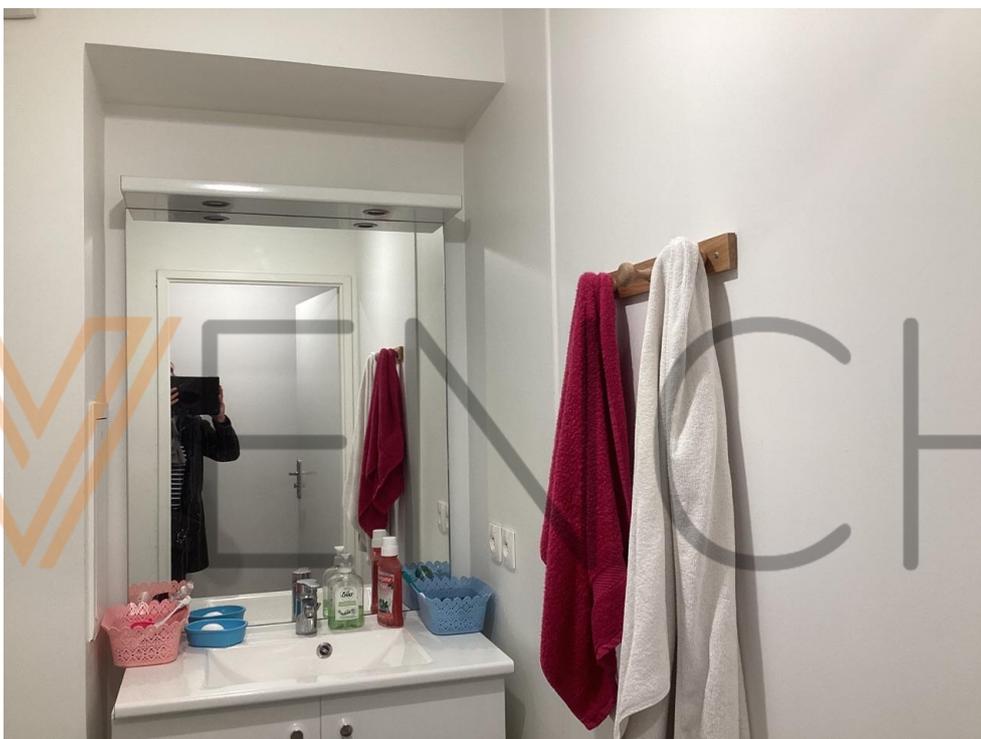
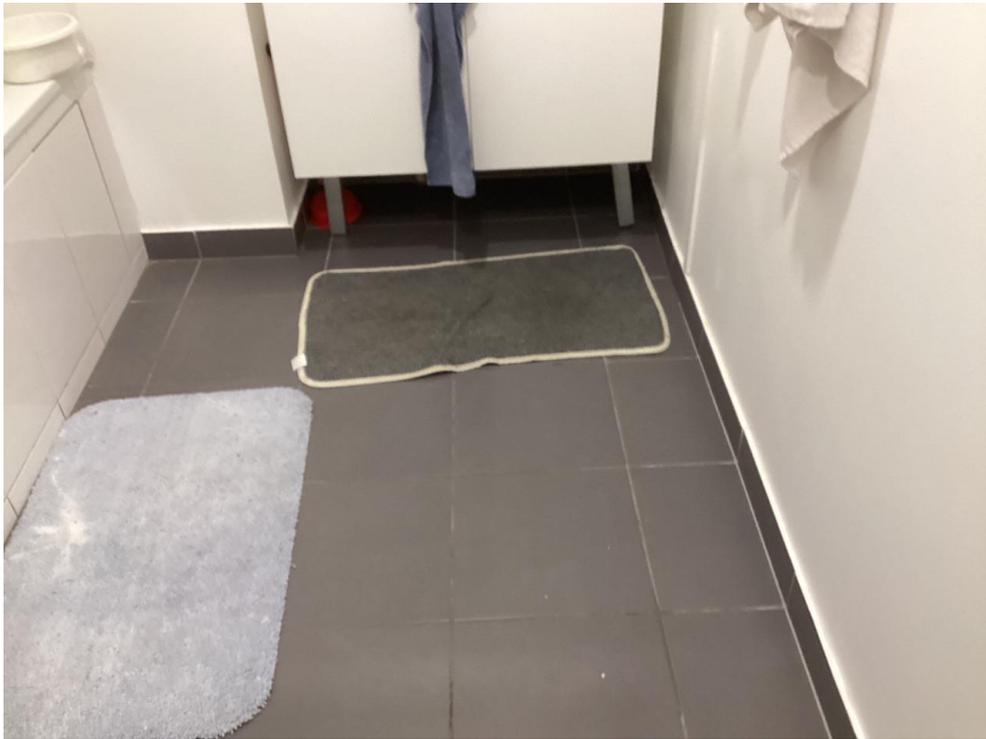
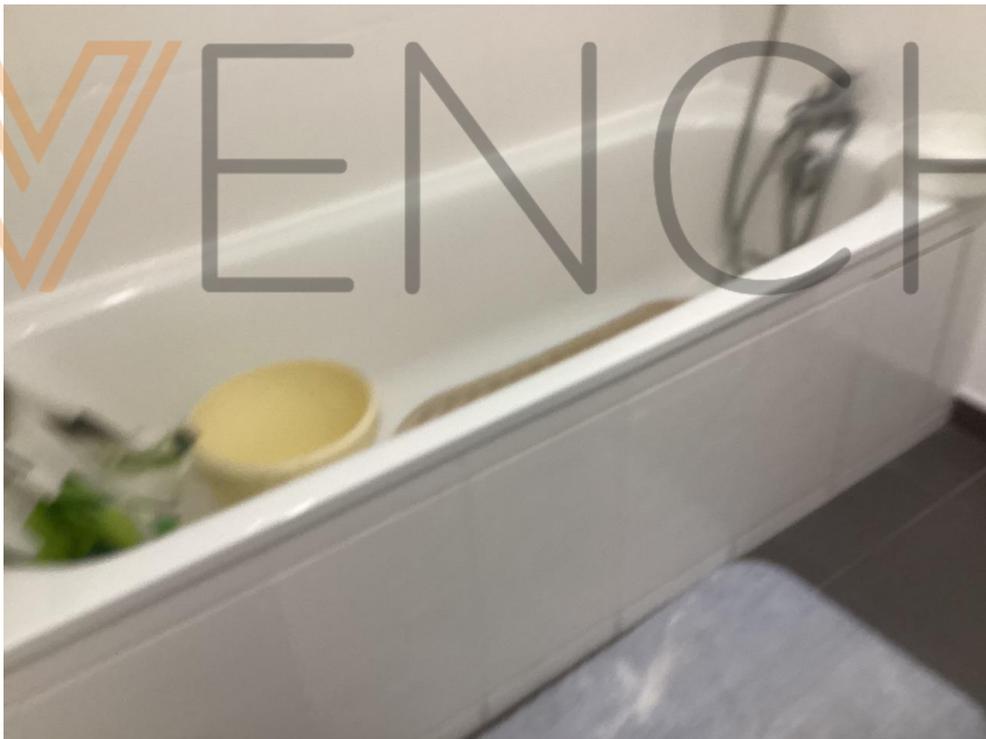
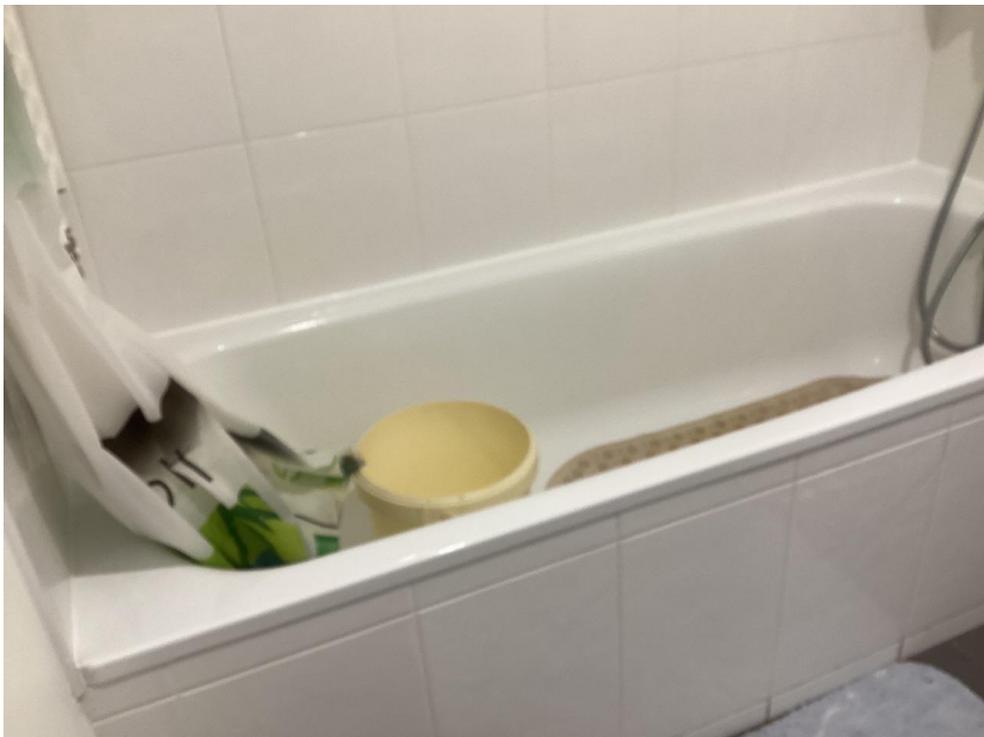
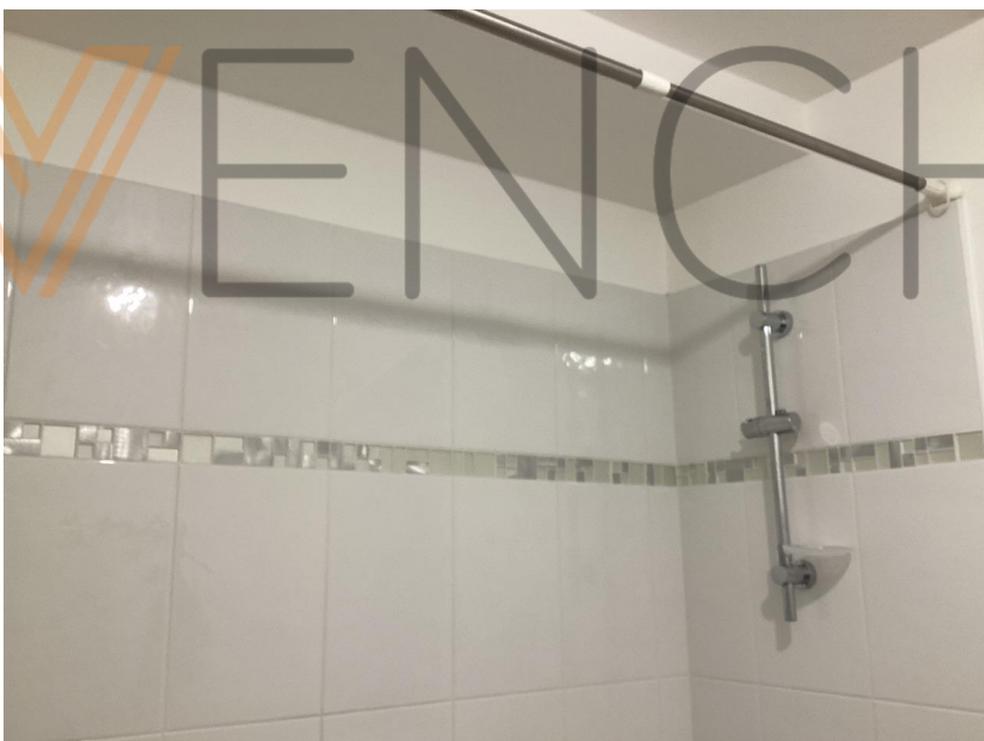
Le **sol** est recouvert de carrelage en mauvais état, de couleur grise, en forme de dalle.

Les **plinthes** sont en carrelage en mauvais état, de couleur grise.

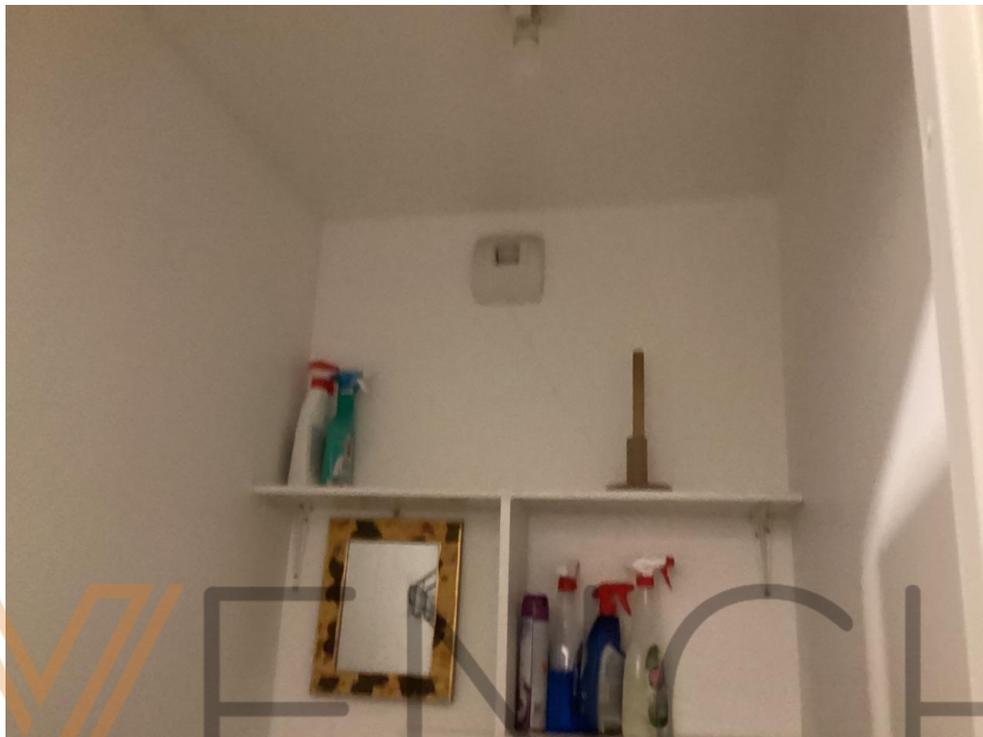
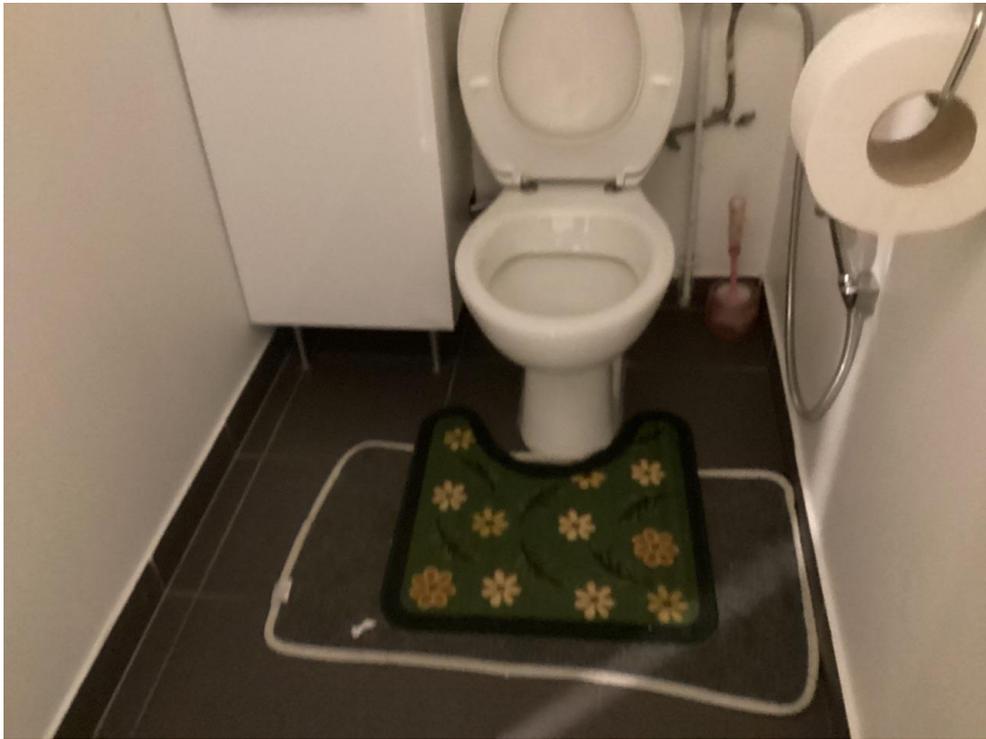
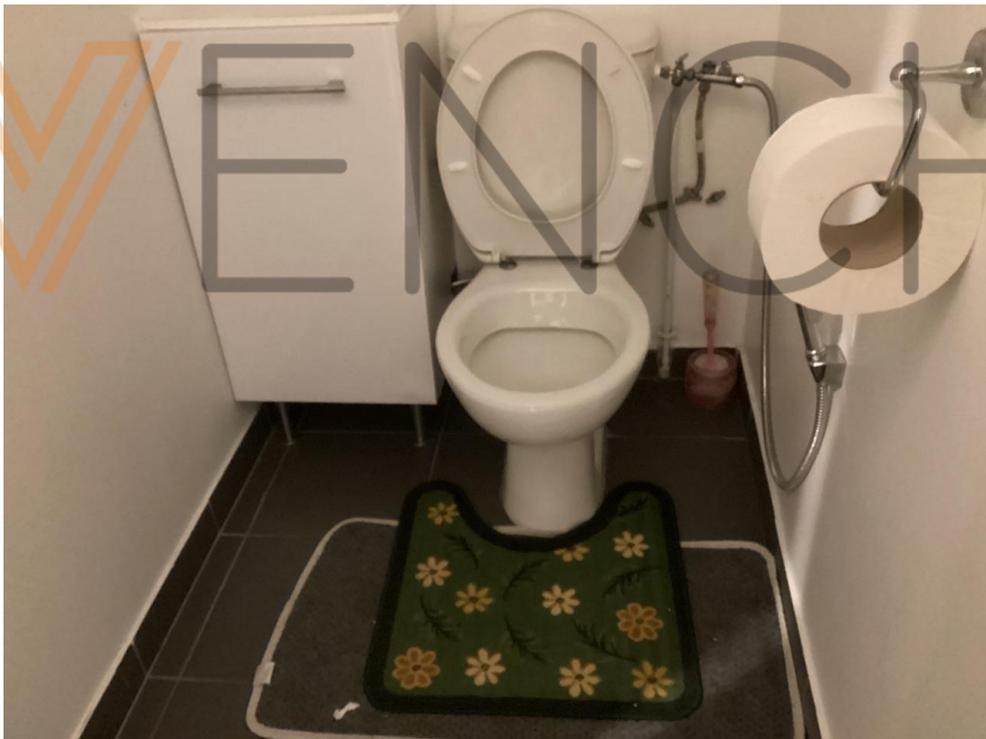
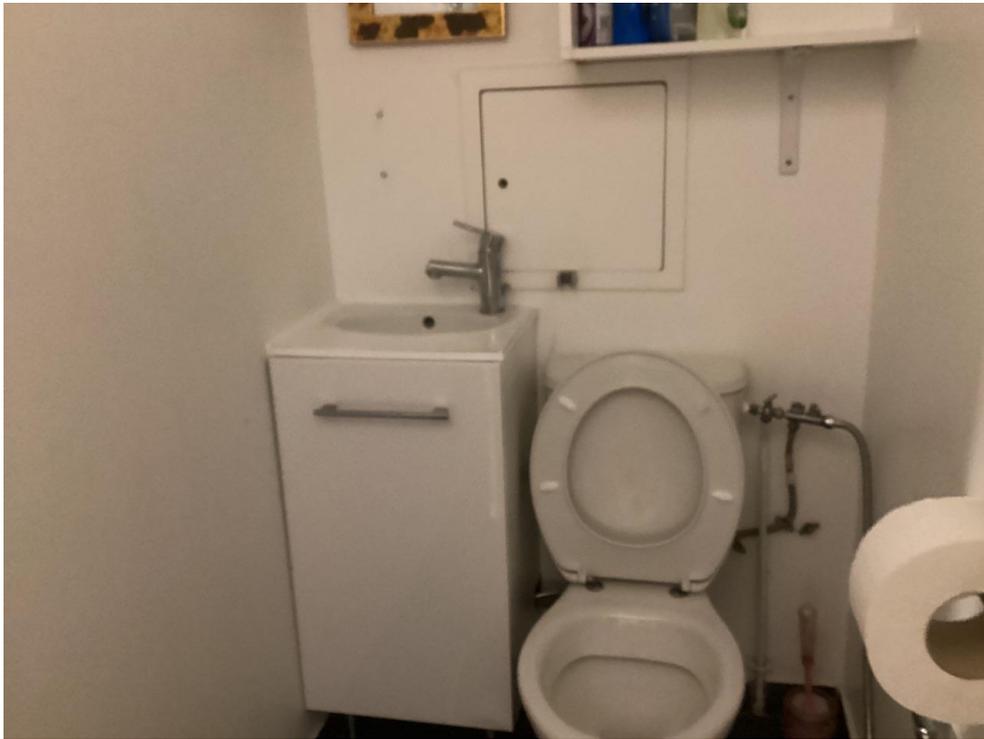
Le **sol** est recouvert de carrelage en mauvais état, de couleur grise, en forme de dalle.

Les **plinthes** sont en carrelage en mauvais état, de couleur grise.

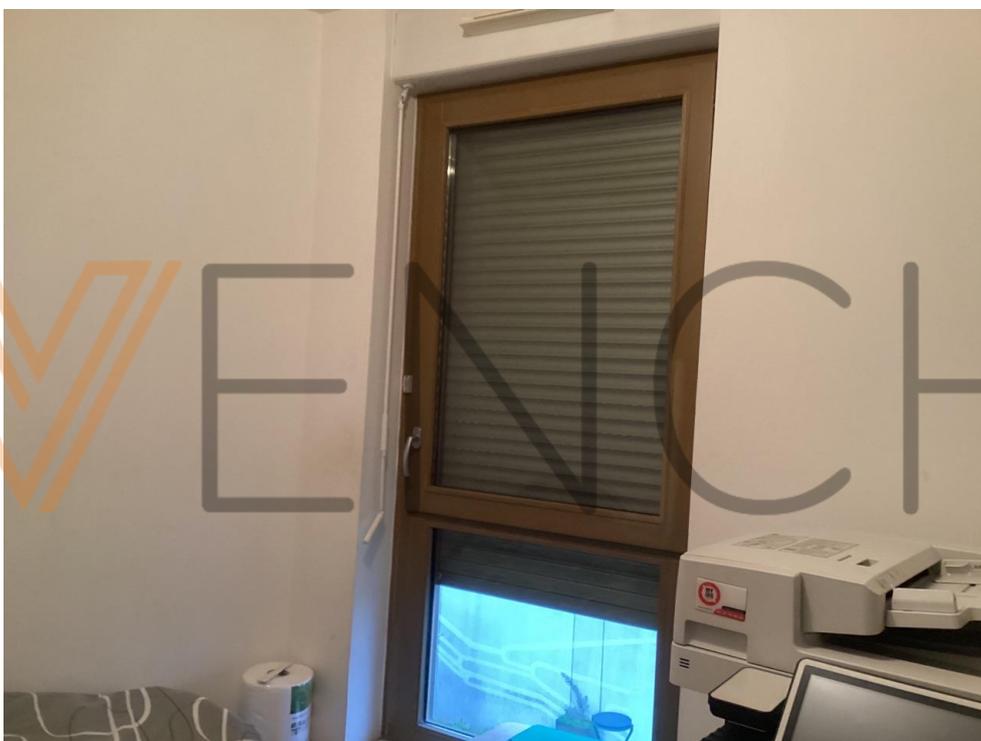
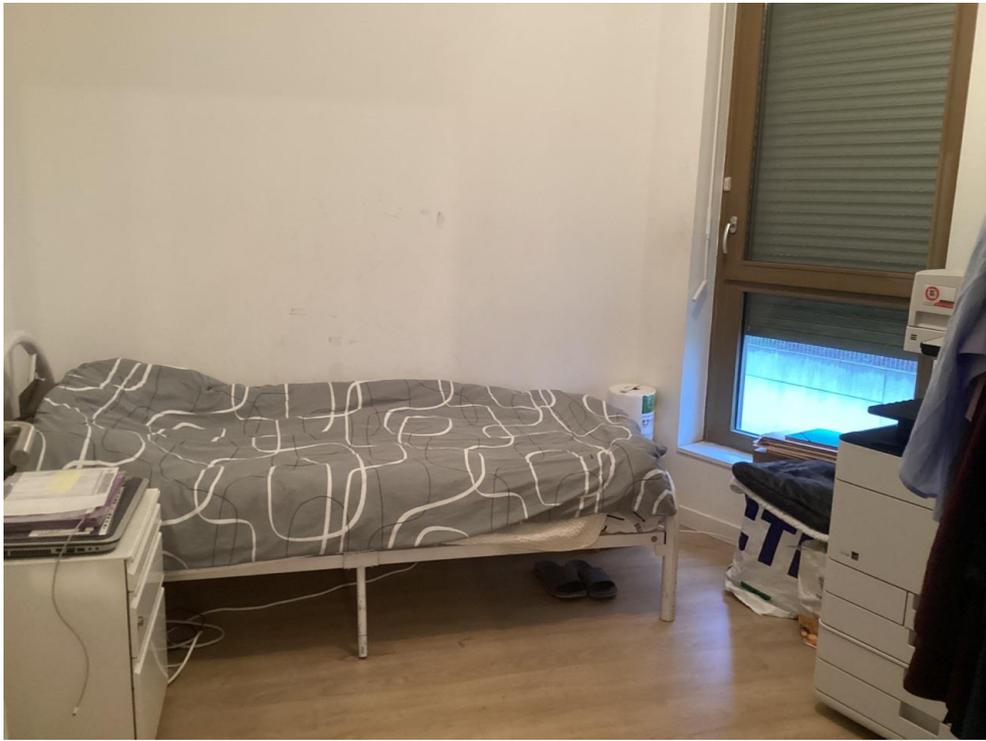
L'**éclairage naturel** de la pièce est assuré par une fenêtre en mauvais état, avec coffrage, ouverture battant simple, châssis pvc, double vitrage, volet roulant mécanique en pvc.
