PROCES-VERBAL DE DESCRIPTION

**L'AN DEUX MILLE VINGT DEUX
ET LE DOUZE OCTOBRE**

Certifie m'être transporté ce jour à 13 heures 00 sis 95 rue du Docteur Roux 93190 LIVRY GARGAN cadastré section C n°381 après avoir averti

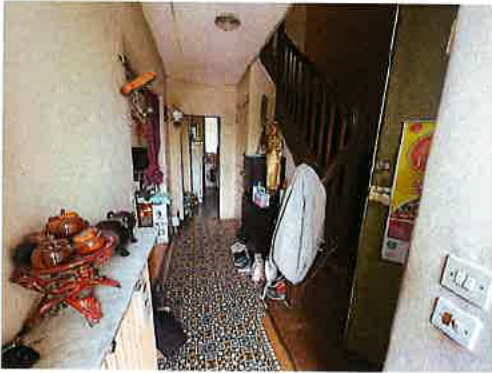
ENTREE ET COULOIR :

L'entrée se réalise par une porte en bois avec partie centrale vitrée en état d'usage.

Sol : le sol est recouvert de carrelage mosaïque d'époque en état d'usage.

Murs : les murs sont recouverts de tissu tendu vétuste.

Plafond : le plafond est recouvert de dalles polystyrène en état d'usage.

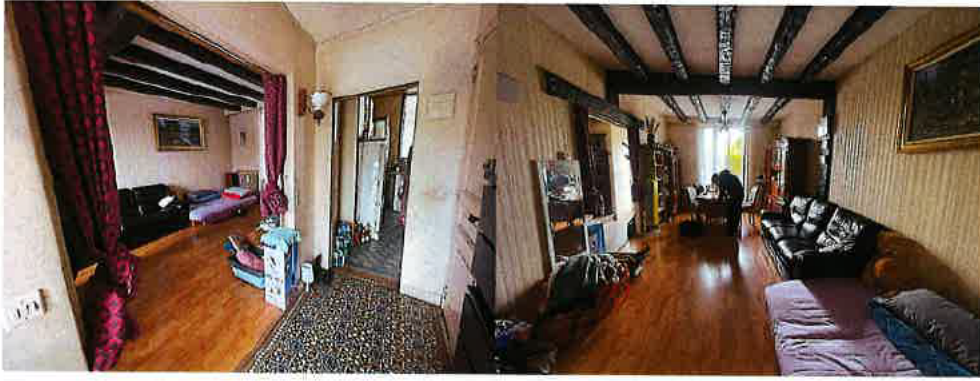
SALON :

Sol : le sol est recouvert de parquet en état d'usage.

Murs : les murs sont recouverts de papier peint vétuste.

Plafond : le plafond est recouvert de papier peint avec poutres apparentes en état d'usage.

Fenêtre : présence d'une fenêtre sur rue double vantaux ouvrante en PVC double vitrage en état d'usage et en continuité d'une fenêtre simple vantail ouvrante en PVC double vitrage en état d'usage l'ensemble avec persiennes métallique en état d'usage et garde-corps métallique en état d'usage.

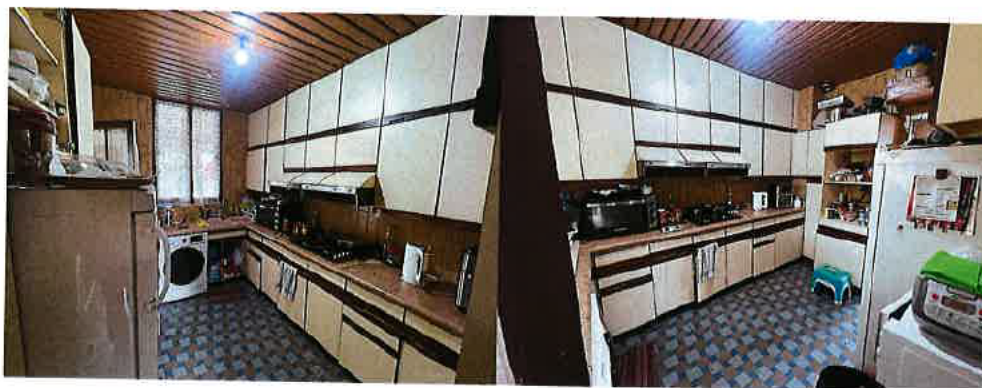
CUISINE :

La cuisine est équipée de meubles bas et hauts en bois vétustes avec 2 hottes aspirantes et évier double bacs.

Sol : le sol est recouvert de carrelage en état d'usage.

Murs : les murs sont recouverts de faïence murale sur toute la hauteur en état d'usage.

Plafond : le plafond est recouvert de lattes en aluminium sur rails en état d'usage.

Fenêtre : présence d'une fenêtre double vantaux ouvrante en bois double vitrage en état d'usage avec persiennes métallique en état d'usage et garde-corps métallique en état d'usage.

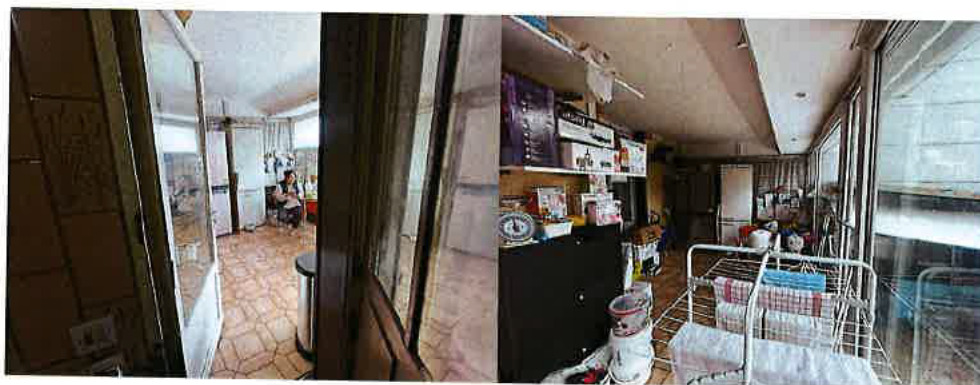
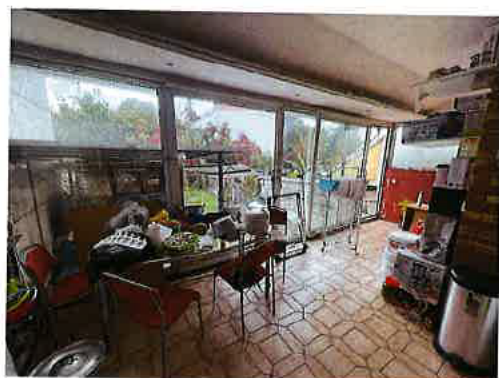
VERANDA :

La véranda est vétuste en mauvais état au niveau des baies vitrées.

Murs : les murs sont ceux de la façade arrière de la maison non isolés et revêtus du crépi de la maison.

Plafond : le plafond est constitué de plaques de plâtre type BA13 peintes en état d'usage.

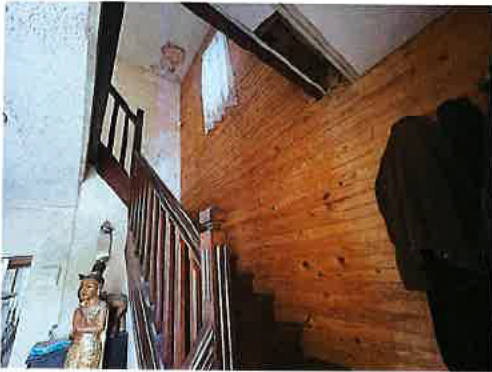
ETAGE :

L'étage est desservi par un escalier en bois quart tournant en état d'usage.

Les murs de la montée des escaliers sont recouverts de lambris en bois en état d'usage et de papier peint arraché en mauvais état.

Fenêtre : présence d'une fenêtre en bois simple vantail en très mauvais état doublé avec des pavés de verre.

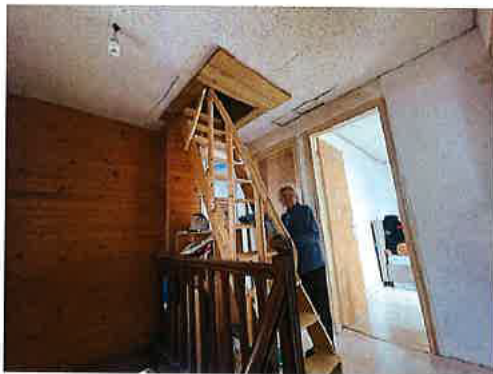
PALIER :

Murs : les murs sont en mauvais état avec papier peint arraché.

Plafond : le plafond est constitué de dalles agglomérées en mauvais état avec traces d'infiltrations.

Généralités : une échelle de meunier pliable mène aux combles aménagés mais ce passage est condamné et les combles sont accessibles depuis la première chambre sur l'arrière du pavillon.

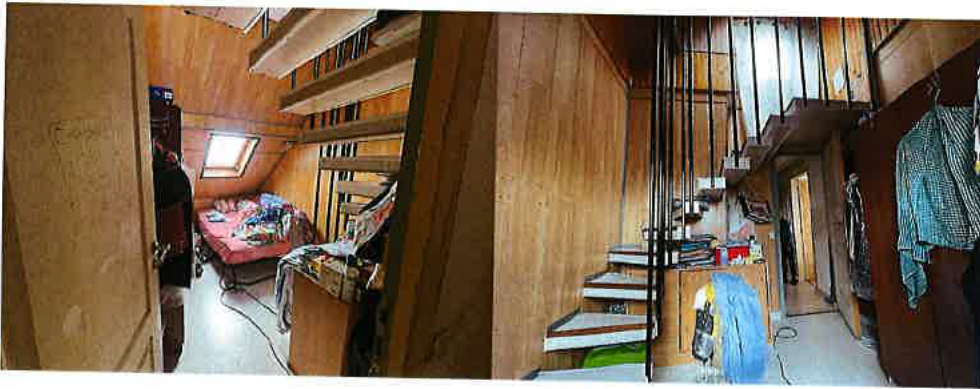
CHAMBRE SUR ARRIERE DROITE :

L'accès se réalise par une porte en bois en état d'usage.
La pièce est mansardée.

Fenêtre : présence d'une fenêtre de toit de type Velux vitrage fendu.

Présence d'un escalier quart tournant aux marches suspendues donnant accès aux combles avec présence d'une fenêtre de toit de type velux dans la montée des escaliers.

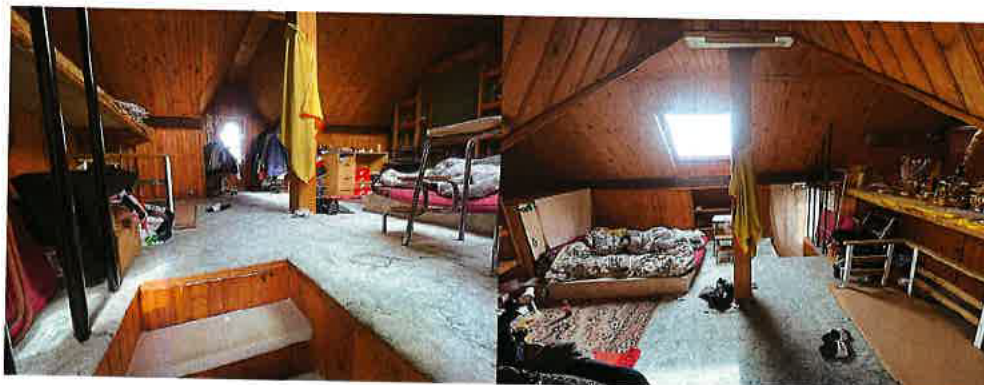
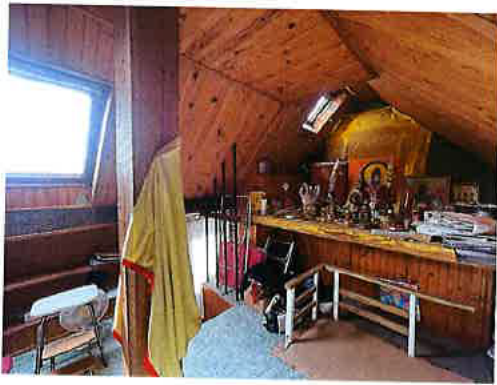
CHAMBRE SOUS COMBLES :

Sol : le sol est recouvert de moquette vétuste

Fenêtre : présence de deux fenêtres de toit de type velux en bois sur l'arrière en état d'usage.

Présence d'une fenêtre simple vantail ouvrante en bois en état d'usage avec une plaque de plexiglass fixe de fortune côté intérieur posée pour arrêter le froid.

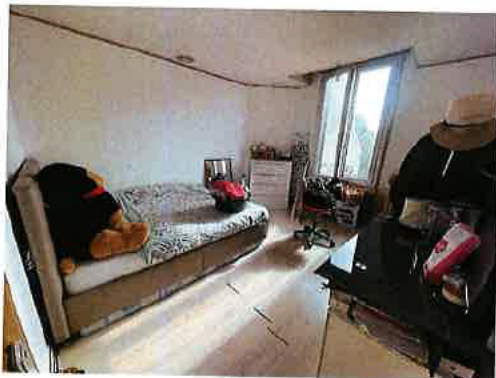
CHAMBRE FACE DROITE :

Sol : le sol est recouvert de parquet en état d'usage.

Murs : les murs sont recouverts de peinture en état d'usage

Plafond : le plafond est recouvert de dalles en polystyrène en état d'usage.

Fenêtre : présence d'une fenêtre double vantaux en PVC double vitrage en état d'usage avec persiennes métalliques en état d'usage et garde-corps métallique en état d'usage.

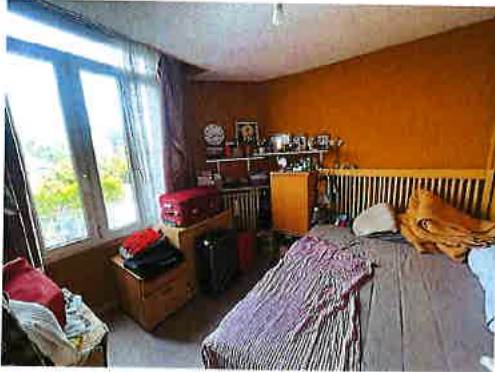
CHAMBRE FACE GAUCHE

Sol : le sol : est recouvert de moquette hors d'usage.

Murs : les murs sont recouverts de moquette vétuste

Plafond : le plafond est recouvert de dalles agglomérées.

Fenêtre : présence d'une fenêtre double vantaux ouvrante en bois double vitrage en état d'usage avec persiennes métallique en état d'usage et garde-corps métallique en état d'usage.

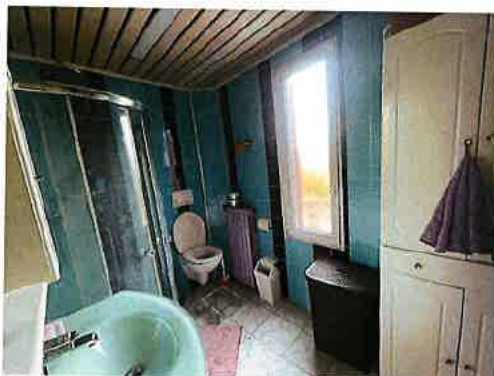
SALLE DE BAINS :

Sol : le sol est recouvert de carrelage en état d'usage.

Murs : les murs sont recouverts de faïence murale sur toute la hauteur en état d'usage.

Plafond : le plafond est constitué de lattes en aluminium sur rails en état d'usage.

Fenêtre : présence d'une fenêtre simple vantail ouvrante en PVC double vitrage en état d'usage avec persiennes métallique en état d'usage et garde-corps métallique en état d'usage.

Généralités : présence d'un radiateur sèche serviette , d'un radiateur, d'une douche avec portes arrondies coulissantes et d'un meuble de salle de bains surmonté d'une vasque et d'un miroir en état d'usage et d'un w.c cuvette à l'anglaise suspendu en état d'usage.

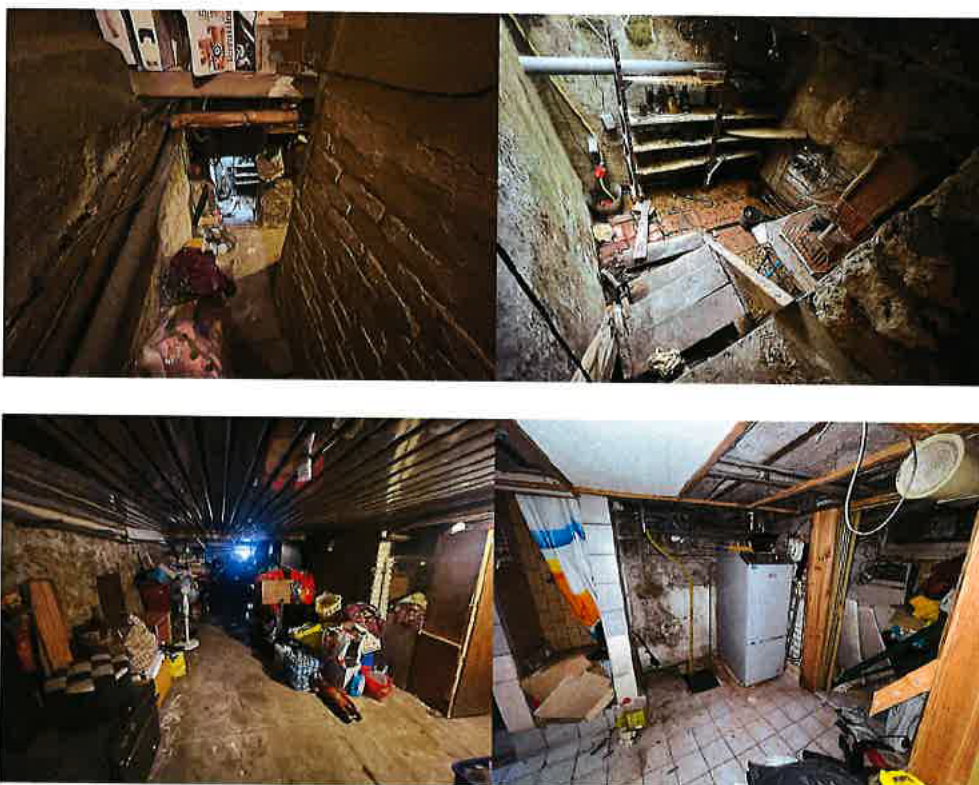
SOUS-SOL :

Le sous-sol est total est divisé en un grand garage avec 2 pièces à l'arrière, une en partie avec cave permettant le stockage de vins.

Le grand garage traversant est utilisé comme lieux de stockage. Le sol est brut en ciment, les murs sont bruts (briques et pierre moellons) et le plafond est recouvert de lattes en aluminium sur rails
