# PROCES VERBAL DE DESCRIPTION

**L'AN DEUX MILLE VINGT-TROIS ET LE SIX OCTOBRE**

Me suis transporté ce jour 34 rue du Soleil et 59 rue Pixérécourt à 75020 PARIS, aux fins de procéder au procès-verbal descriptif des lieux occupés par Monsieur [REDACTED], dans le bâtiment A, au premier étage droite escalier.

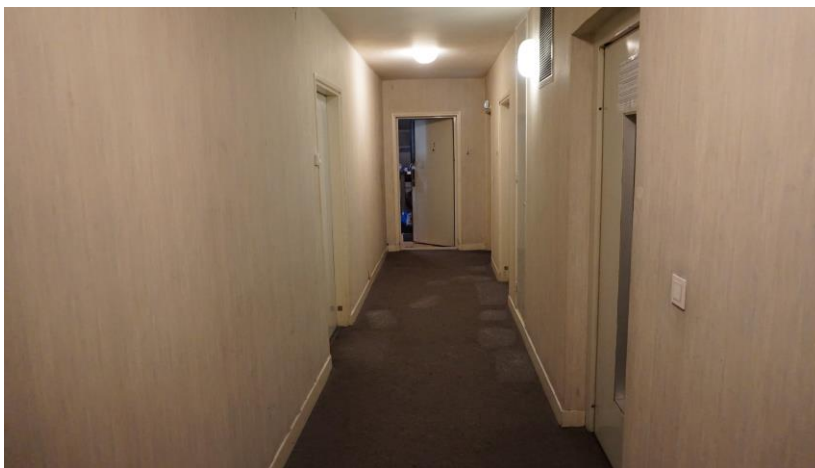
**Au premier étage, partie commune :**

Le couloir est constitué d'un plafond dont la peinture est totalement défraîchie, écaillée. Les murs sont habillés d'un papier encollé à l'état d'usage avec nombreuses traces et marques. Le sol est constitué d'une moquette maculée de traces et taches à proximité de la porte du logement [REDACTED].

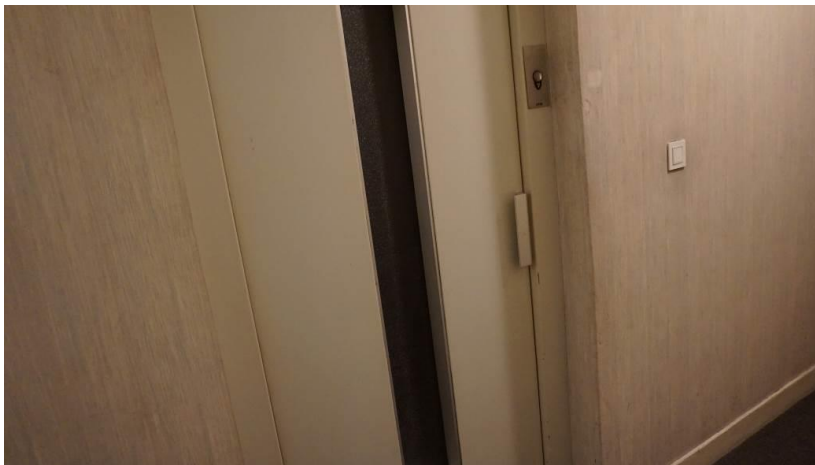
Traces prononcées également au pourtour de la porte d'accès à l'ascenseur.

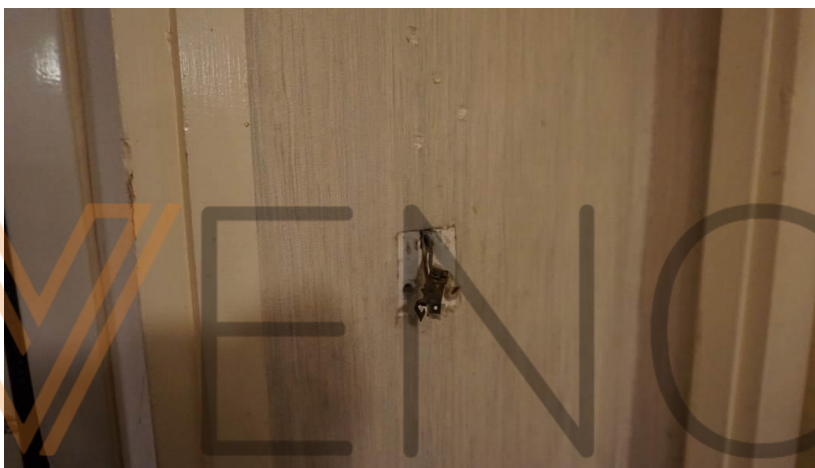
Je constate que la sonnette du logement [REDACTED] a été arrachée.

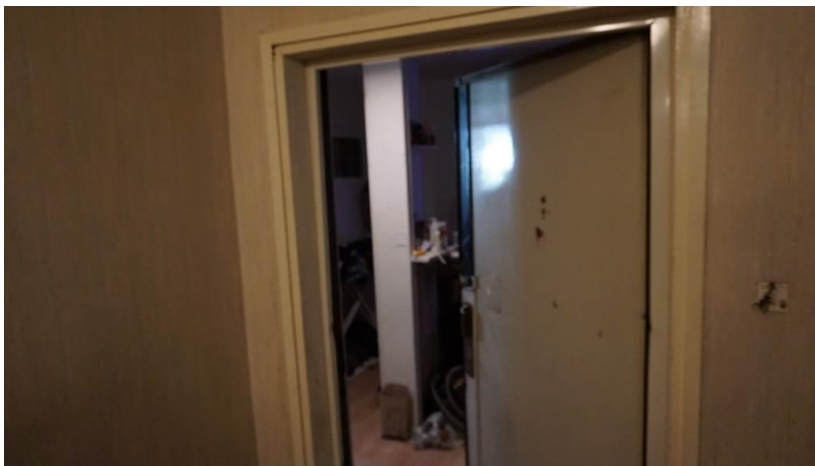
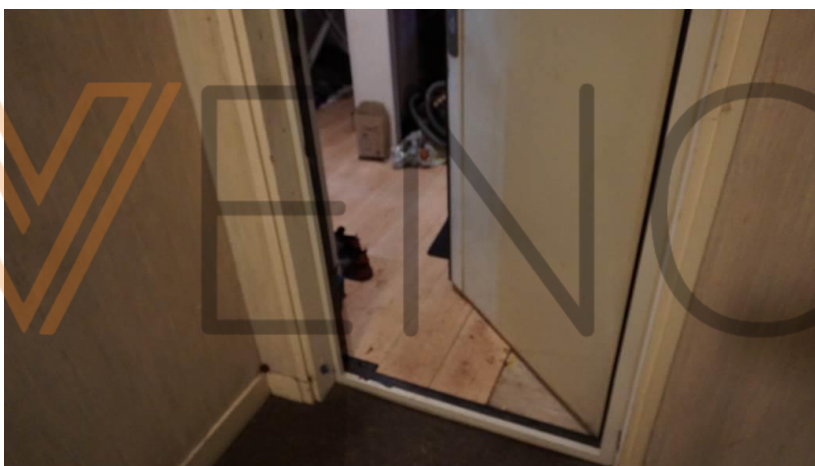
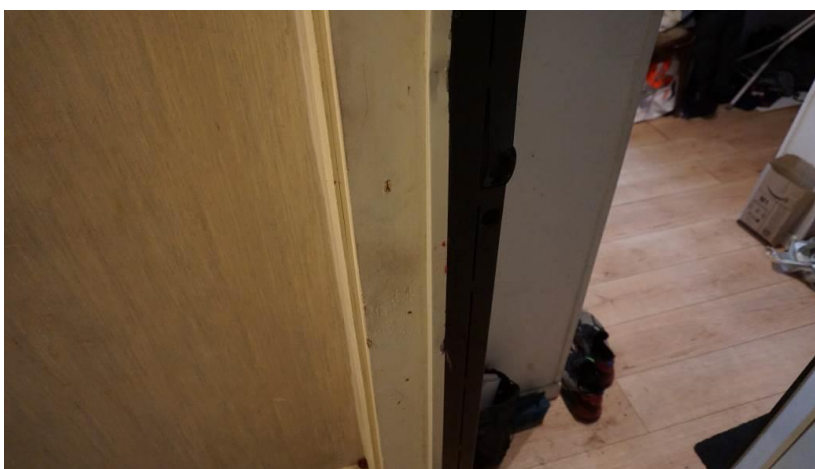
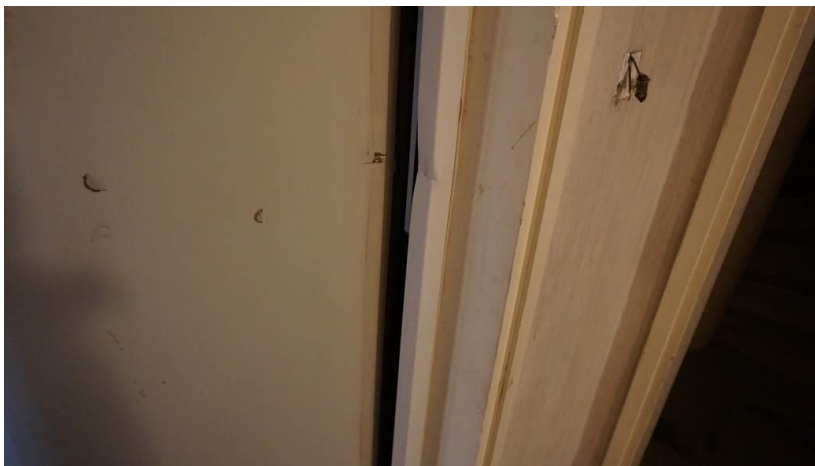
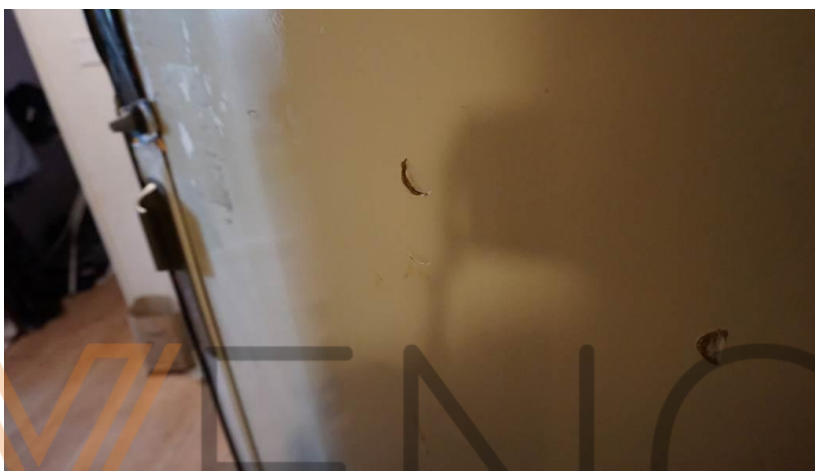
Porte d'accès au logement : blindée un seul vantail présentant de nombreuses traces de forçage tant au niveau du bâti que sur le vantail lui-même, avec traces d'impacts en partie centrale.

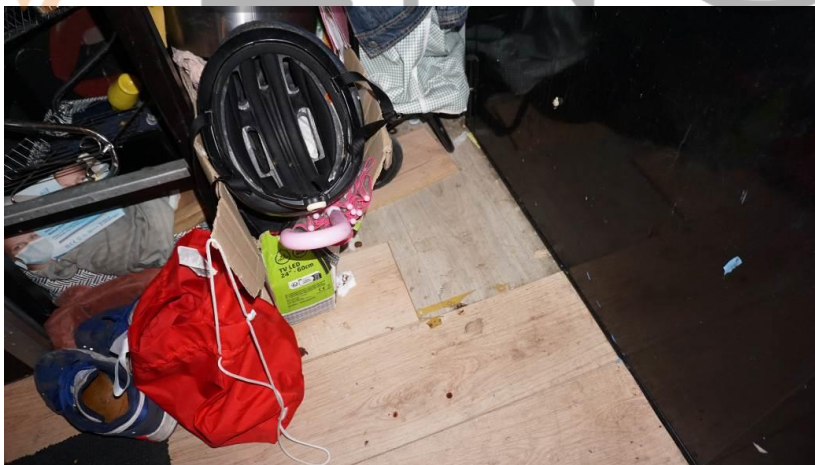
En seuil de porte, à l'intérieur, je constate l'absence d'une partie du parquet.

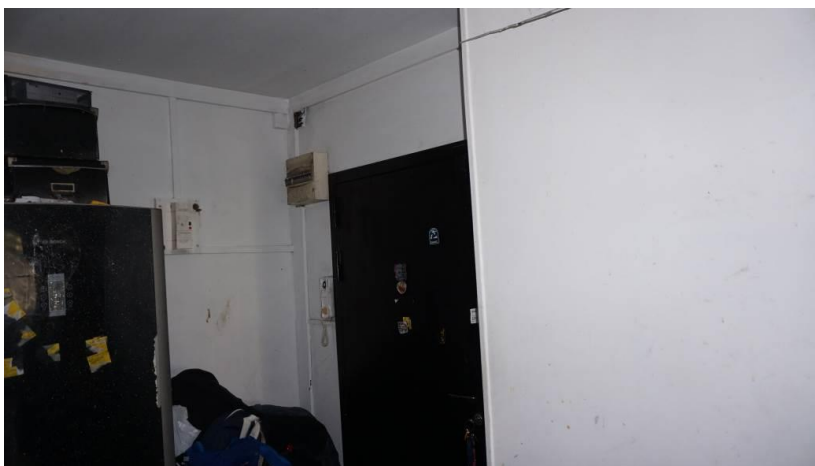
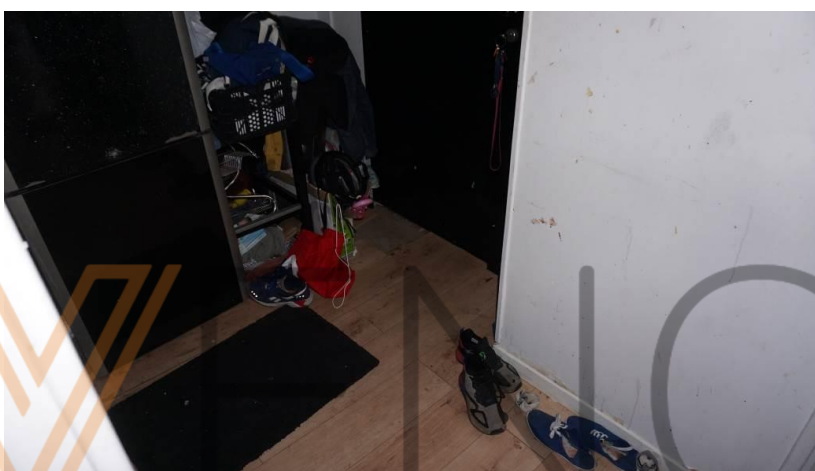
J'accède à l'appartement par une porte desservant immédiatement l'entrée. Plafond et murs, peinture défraîchie. Sol, parquet à l'état d'usage avec traces de marques.

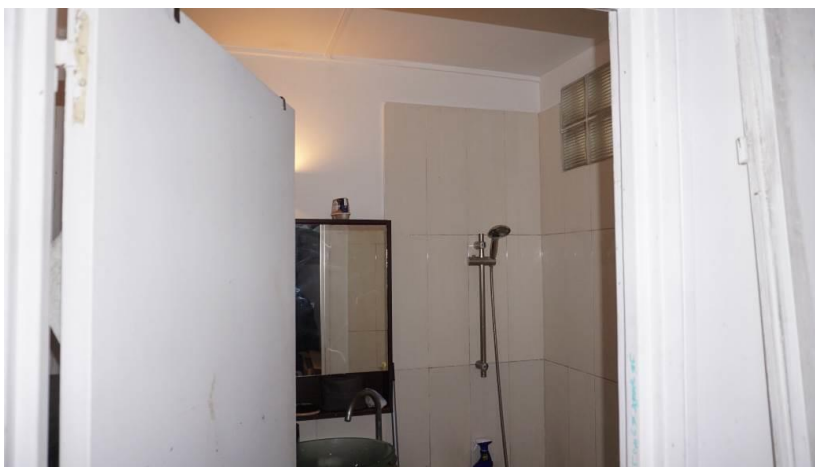
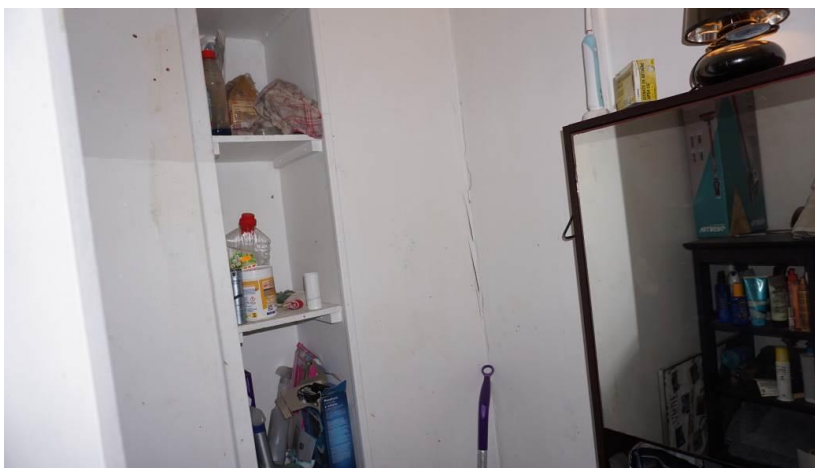
Sur la gauche, une porte permet d'accéder à une salle de bains avec toilettes, porte d'accès un seul vantail bois plein. Salle de bains, plafond, cueillies de plafond et mur de gauche, peinture à l'état d'usage. Je constate une importante fissuration en fond gauche.

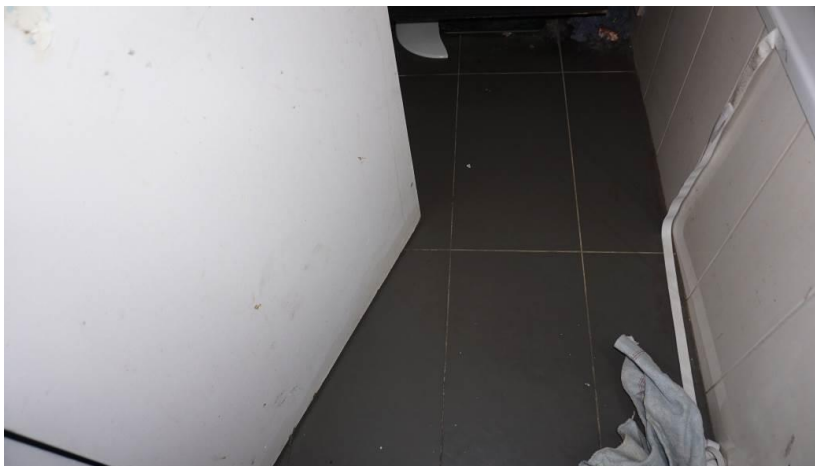
Au sol un carrelage, le tout à l'état d'usage prononcé.

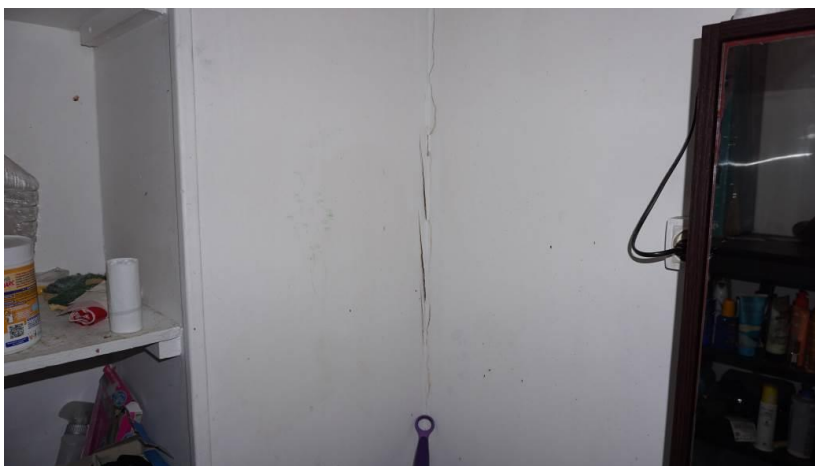
Je constate une importante fissuration confinant au tassement sur le mur face gauche en angle.

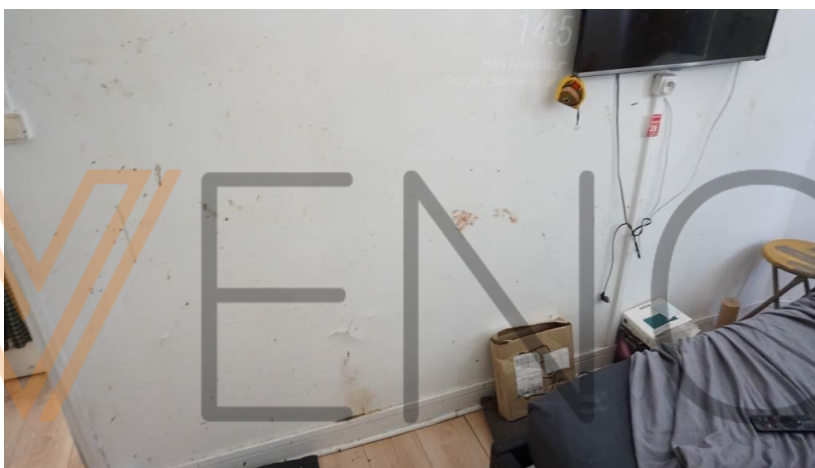
Murs, traces et marques. Mur de gauche :

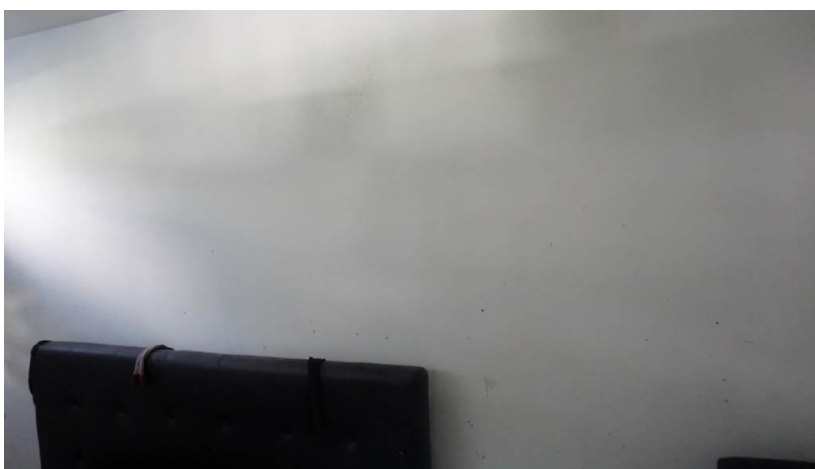
Sur la droite, quelques traces et marques également, plus atténuées :

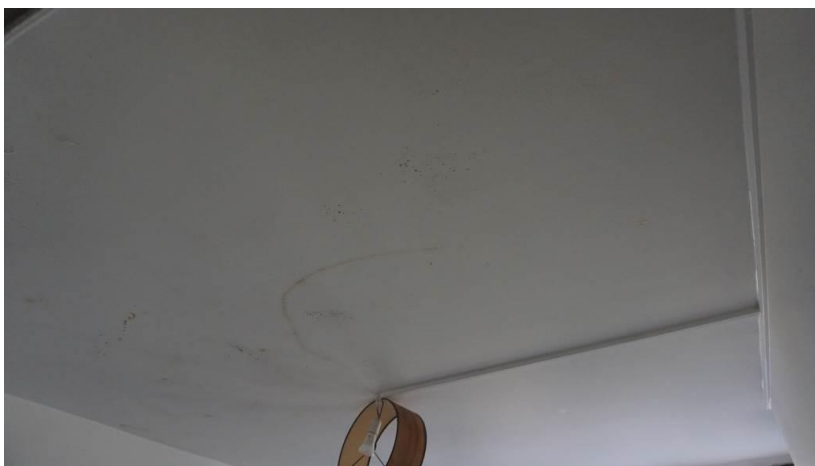
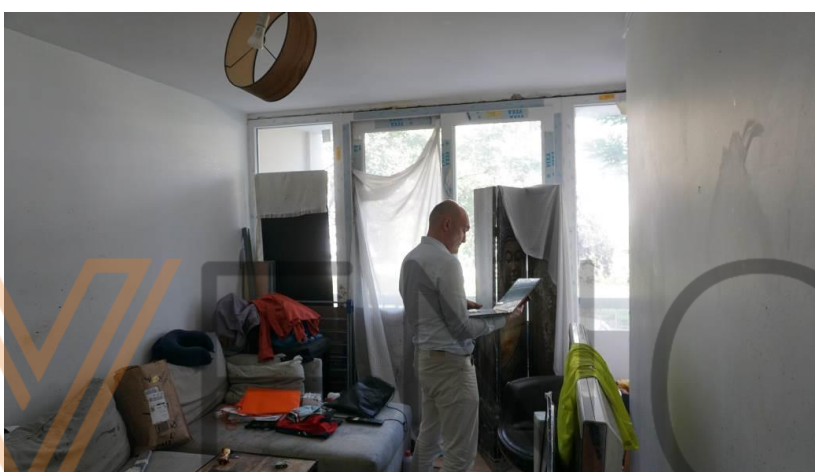
Une porte dont le vantail a été déposé permet d'accéder au salon. Plafond et murs, traces, marques, peinture défraîchie, traces d'humidité au plafond.

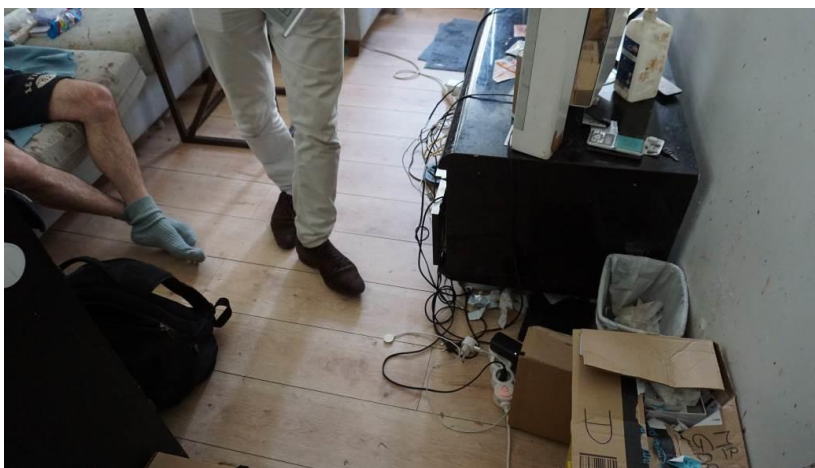
Sol, parquet flottant. Traces, marques, usure.

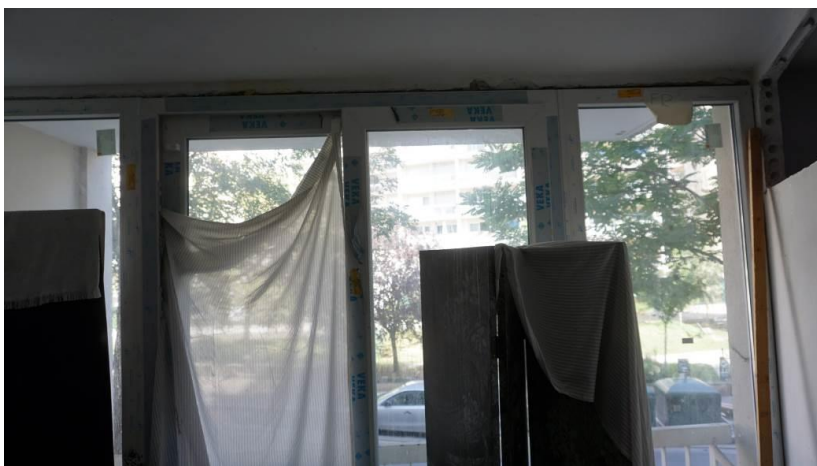
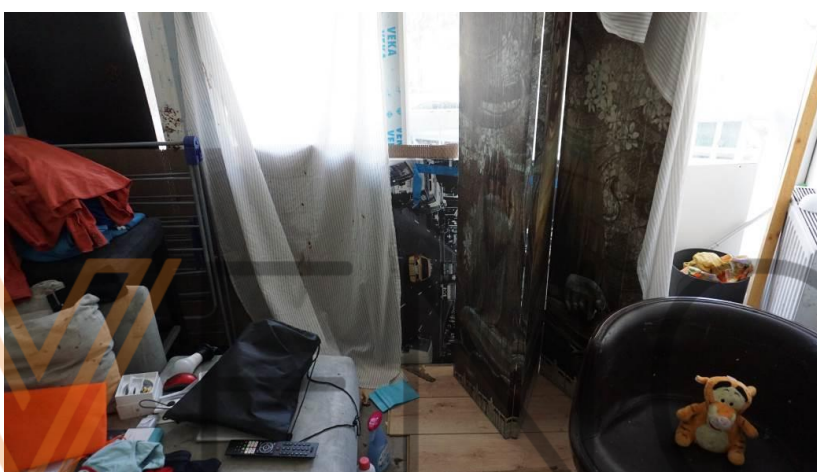
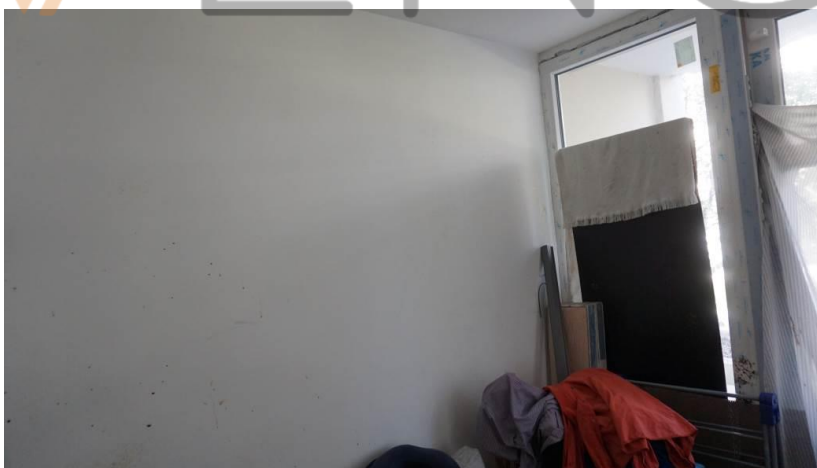
Je constate une grande porte-fenêtre en PVC avec vantaux coulissants en partie centrale. Epaufures sur tout le couronnement. Je constate que le PVC est encore sous film.

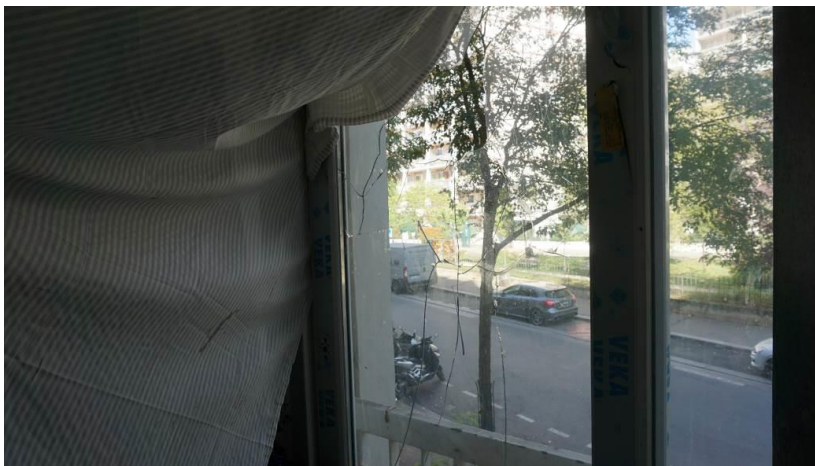
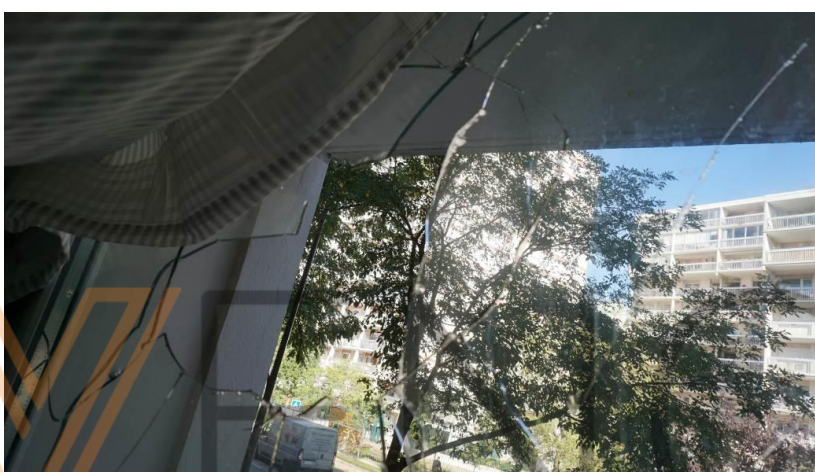
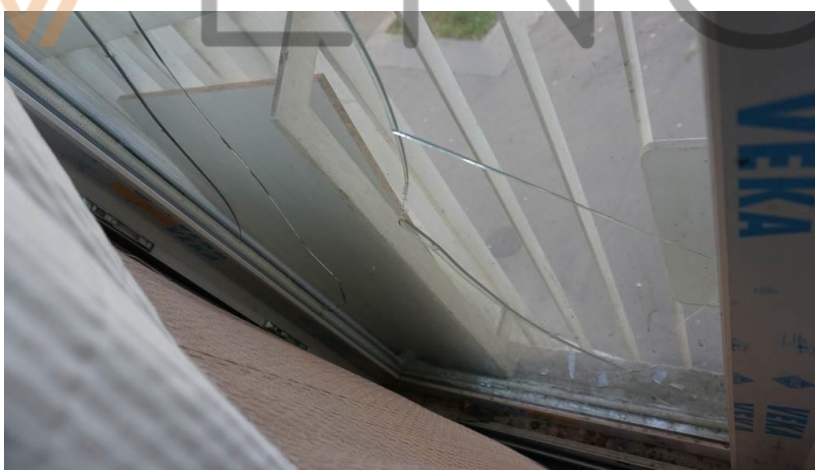
Le vitrage gauche est cassé et fêlé.

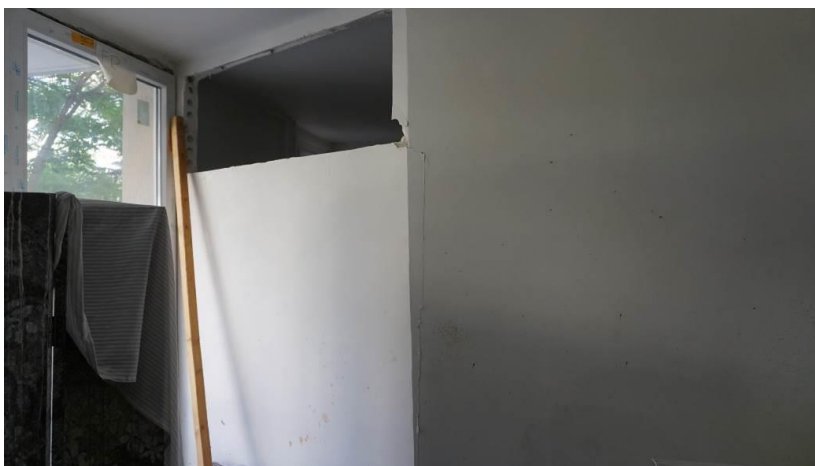
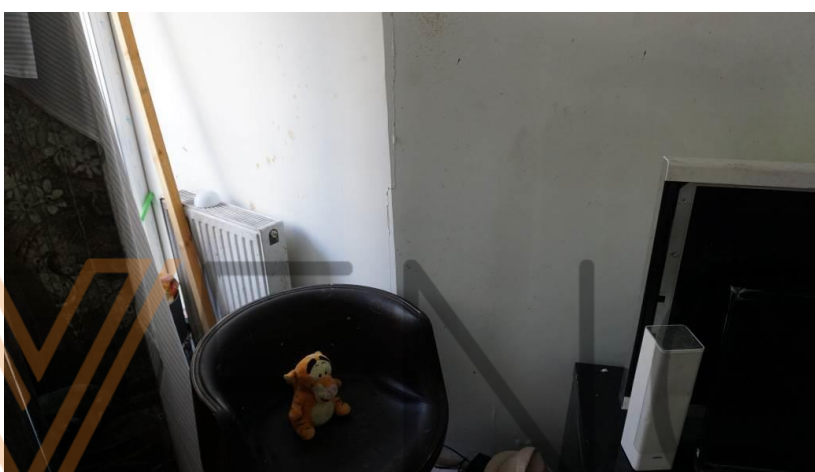
Sur le côté opposé, je constate la cloison séparant de la chambre, avec présence sur la droite avant un balcon, d'un mur en épi fissuré sur la hauteur.

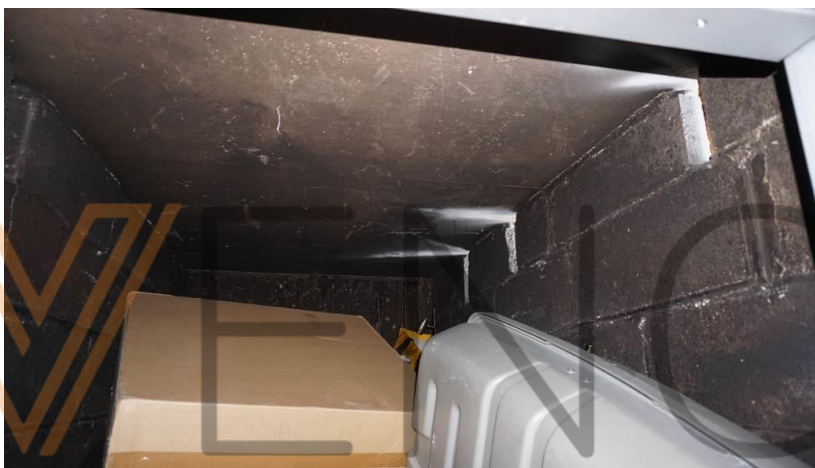
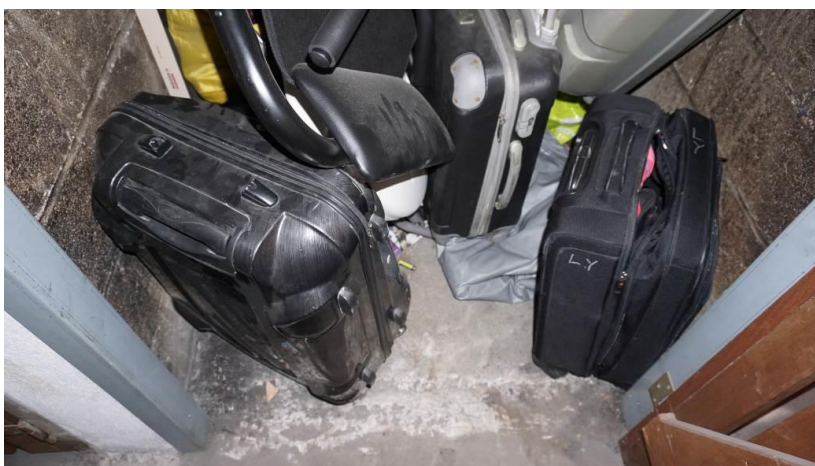
La cave donne l'impression d'avoir été incendiée par le passé, totalement noircie. Je constate que l'escalier menant aux caves est spacieux. Volées béton, murs en crépi sur béton, le tout à l'état d'usage.
