PROCES-VERBAL DE DESCRIPTION

PROCES VERBAL DE DESCRIPTION

Me suis transporté ce jour sur la commune de 91350 GRIGNY 10, rue Lavoisier à l'effet de dresser le Procès-Verbal descriptif du dit bien immobilier ci-après désigné et appartenant à :

Comprenant à l'adresse postale 10, rue Lavoisier 91350 GRIGNY.

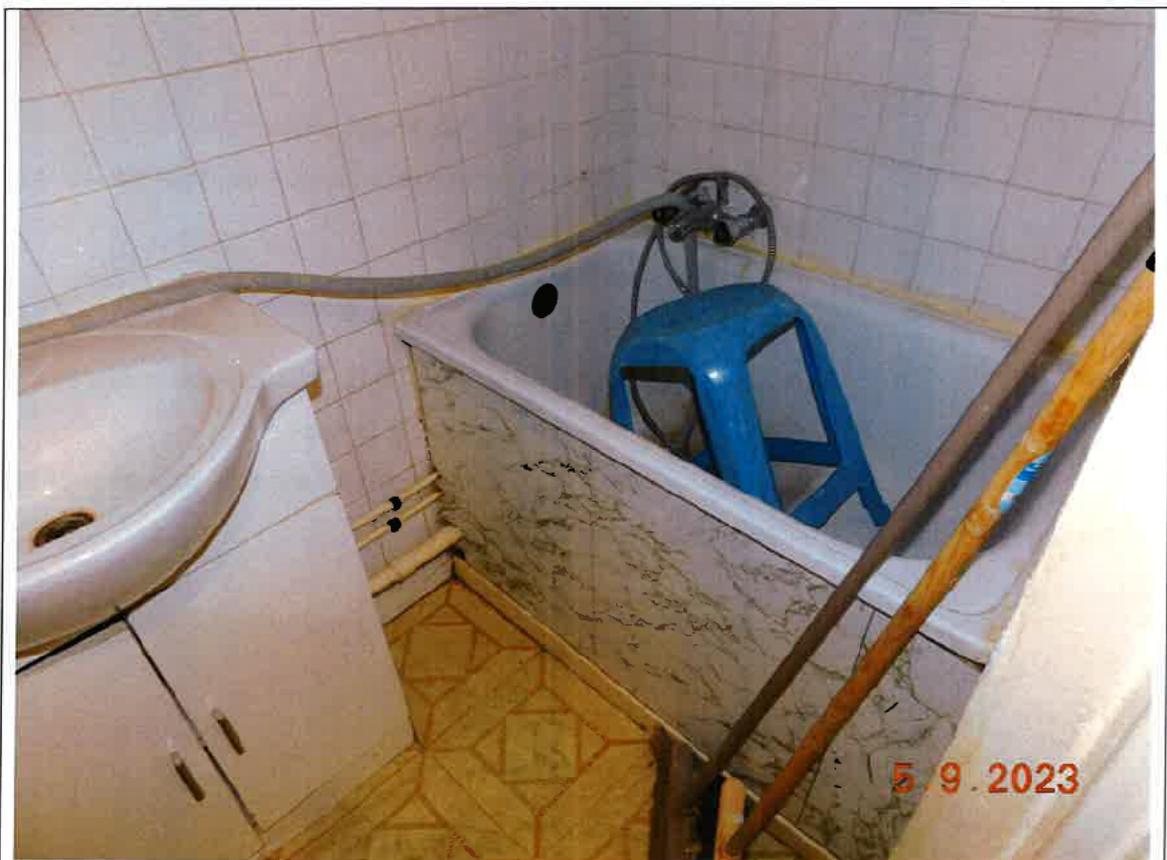
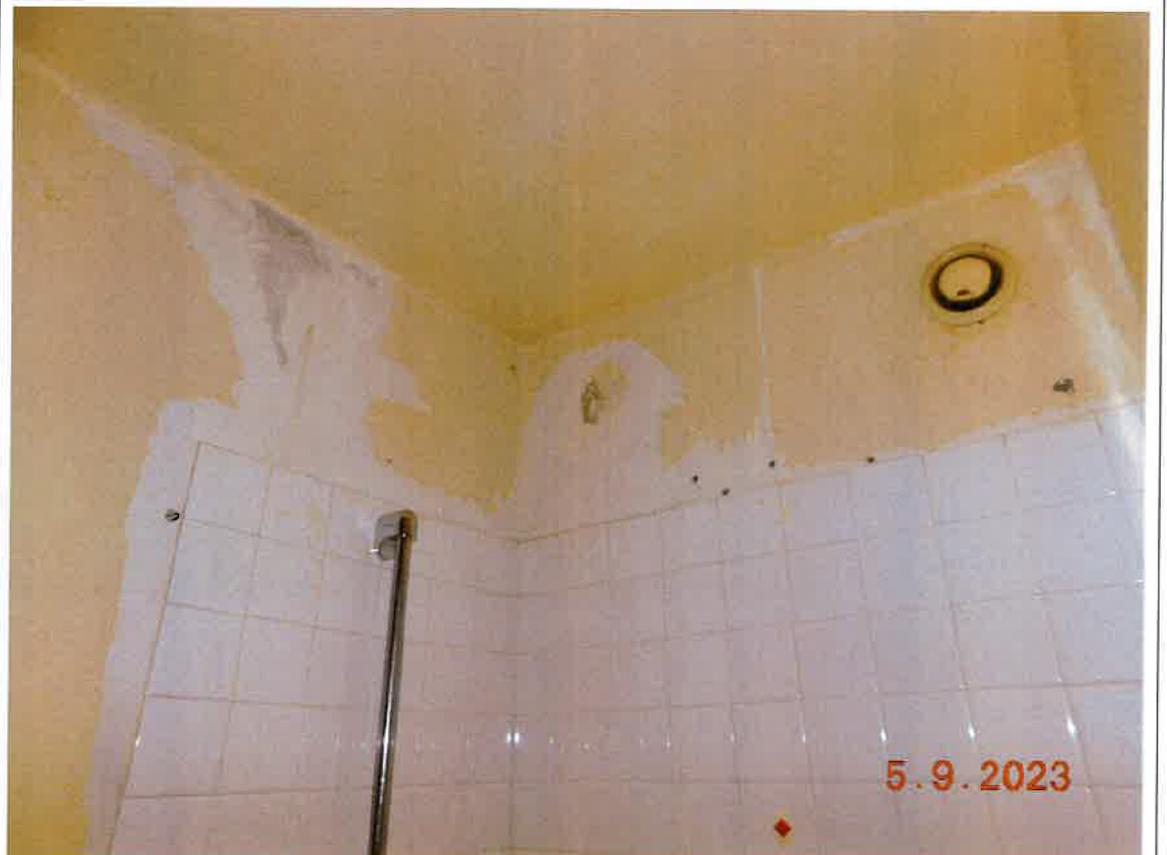
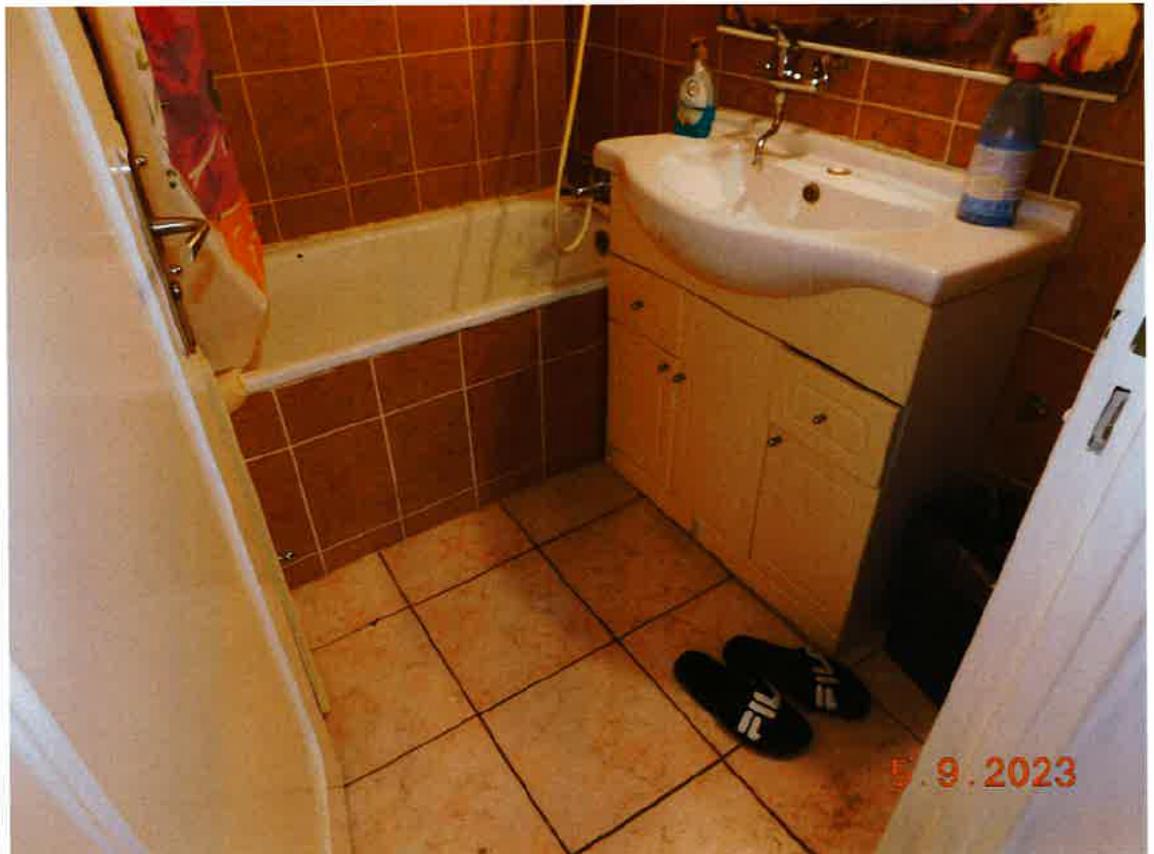
Salle de bain :

Plafond : plâtre peint, état passable.

Des traces d'infiltrations sont visibles.

La baignoire est en état mauvais.

Des impacts sont visibles.
