**ACTE
D'HUISSIER
DE
JUSTICE**

PROCES VERBAL DE CONSTAT

**LE MERCREDI VINGT QUATRE JANVIER
DEUX MILLE VINGT QUATRE.**

23 avenue du Maine

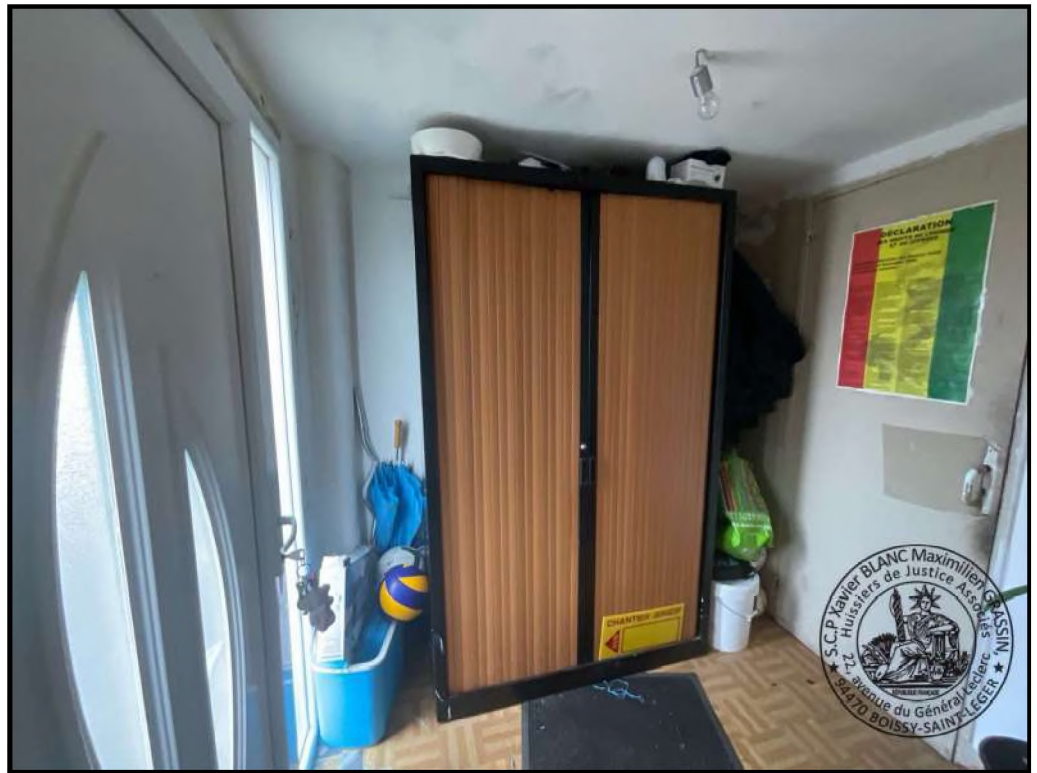
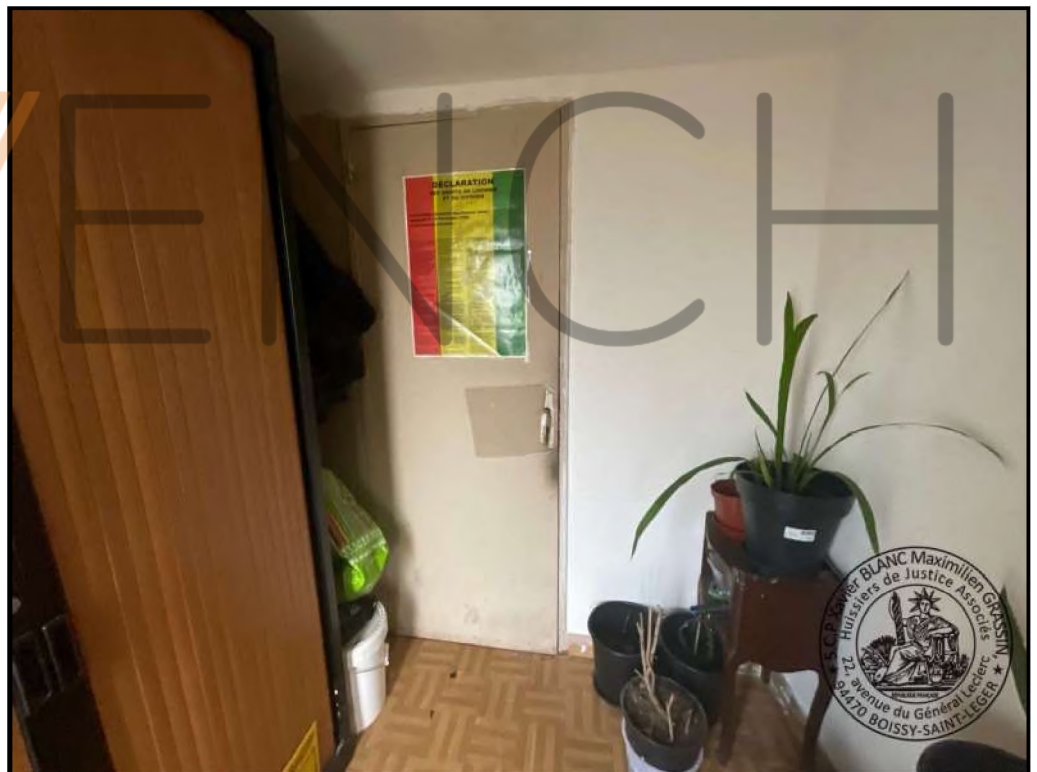
Le sol est recouvert d'un linoléum en mauvais état.

Les murs sont recouverts d'une peinture présentant des traces d'humidité autour de la porte d'accès

Au plafond, la peinture présente des traces d'humidité

La porte d'accès au cellier est cassé.

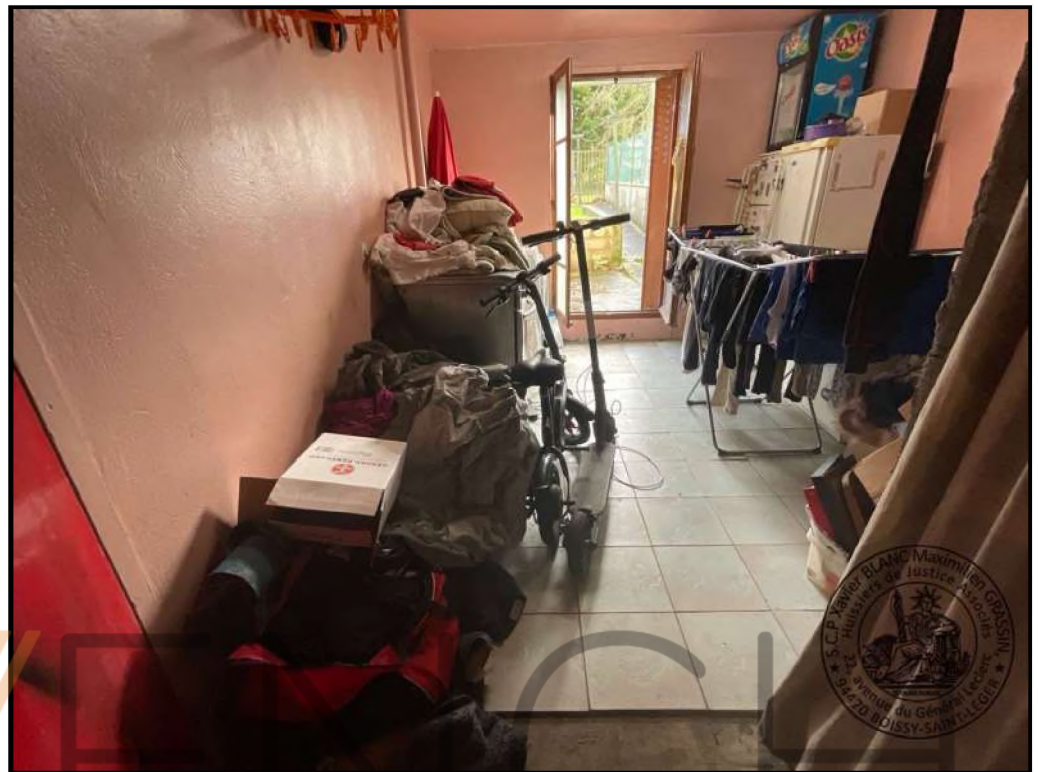
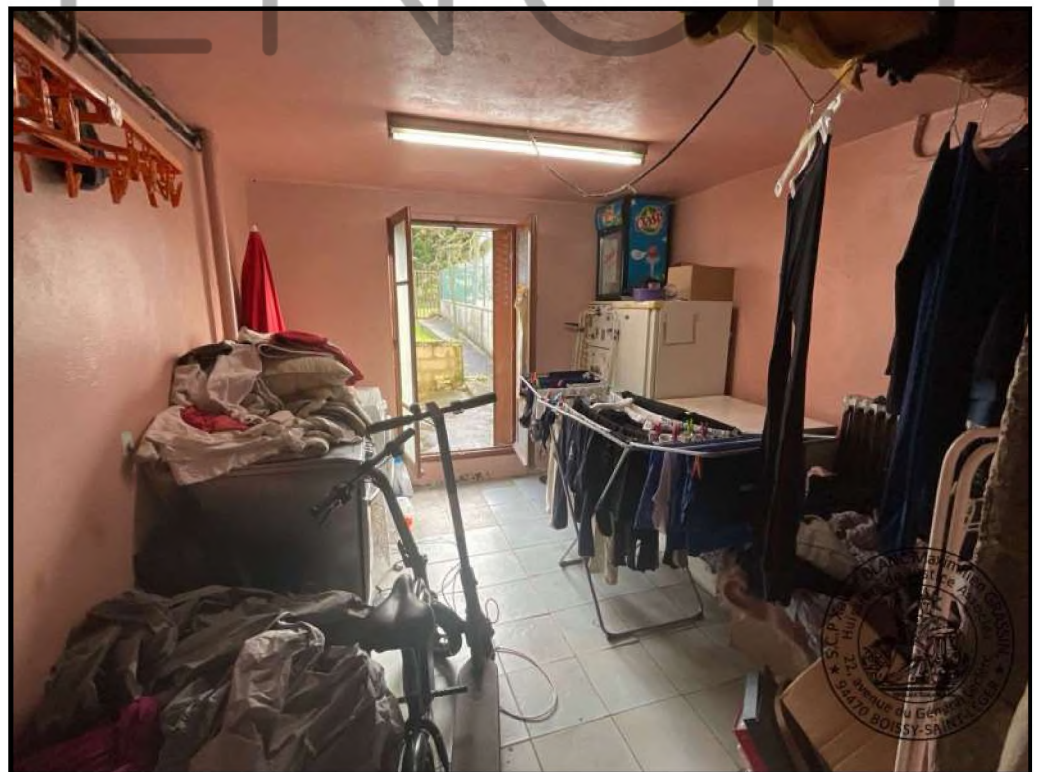
L'éclairage artificiel est assuré par un point lumineux au plafond alimenté par un câble électrique volant.

L'éclairage naturel est assuré par une porte fenêtre à deux battants en bois, simple vitrage (celui de droite est cassé). Elle est pourvue de persiennes métalliques. Elle donne accès au jardin.

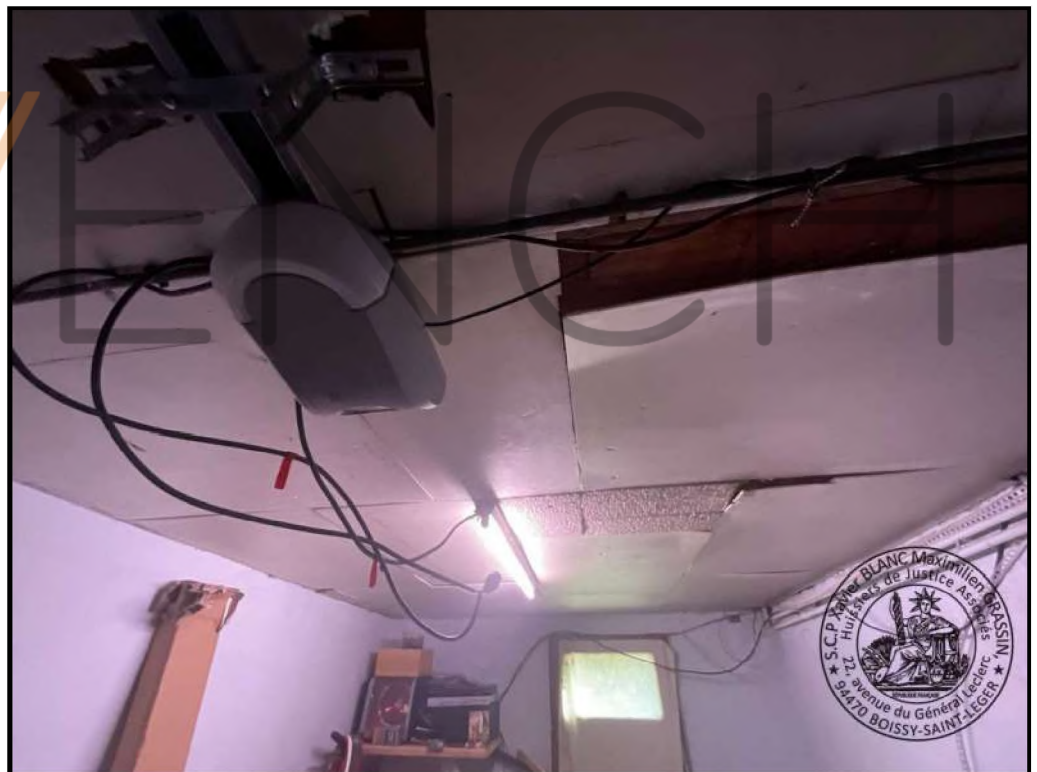
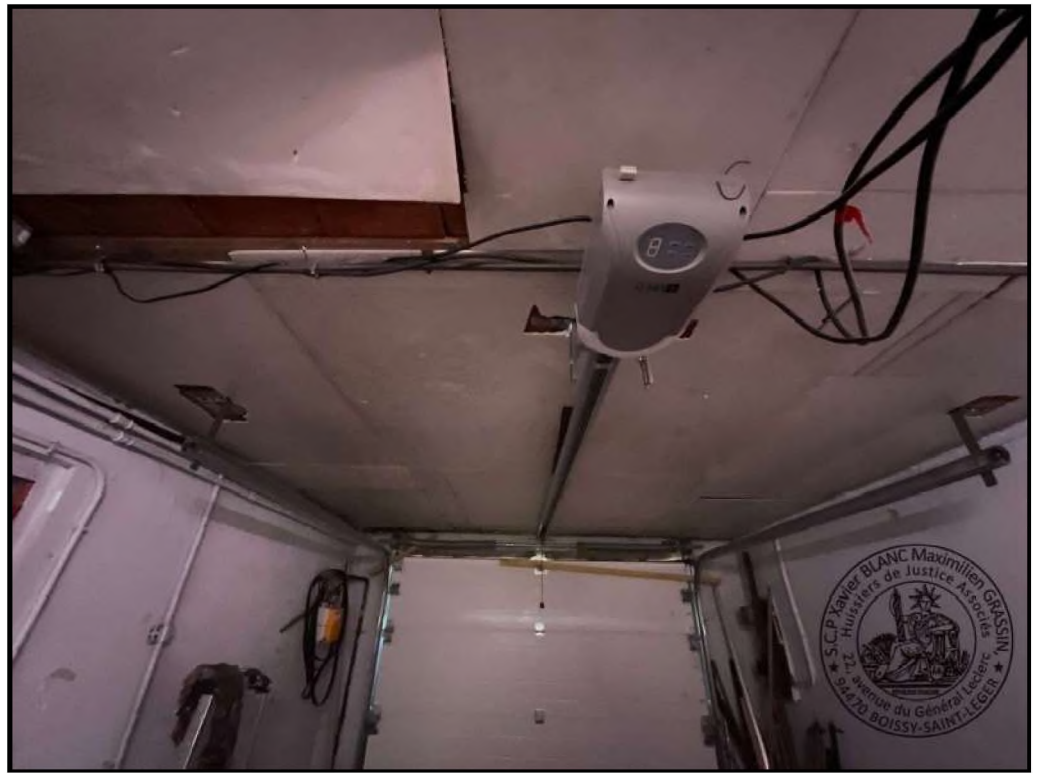
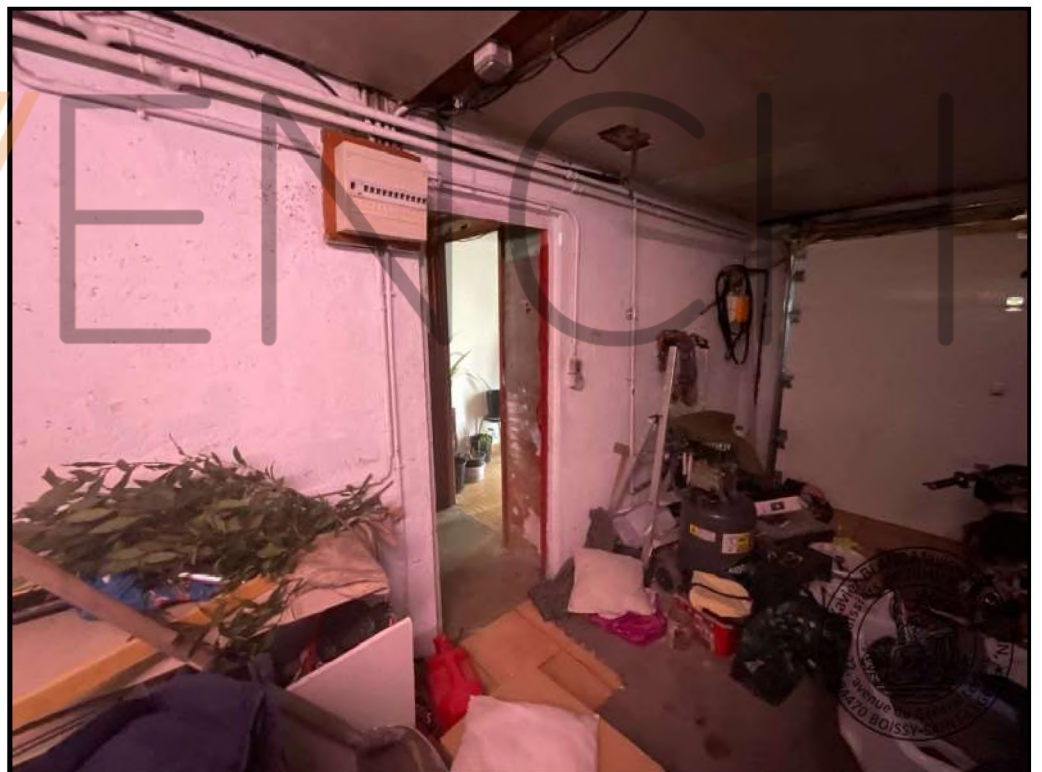
Le plafond est partiellement recouvert de plaques.
La porte de garage électrique ne fonctionne pas
L'éclairage artificiel est assuré par un point lumineux au plafond
Une porte à battant vitré donne accès au jardin.

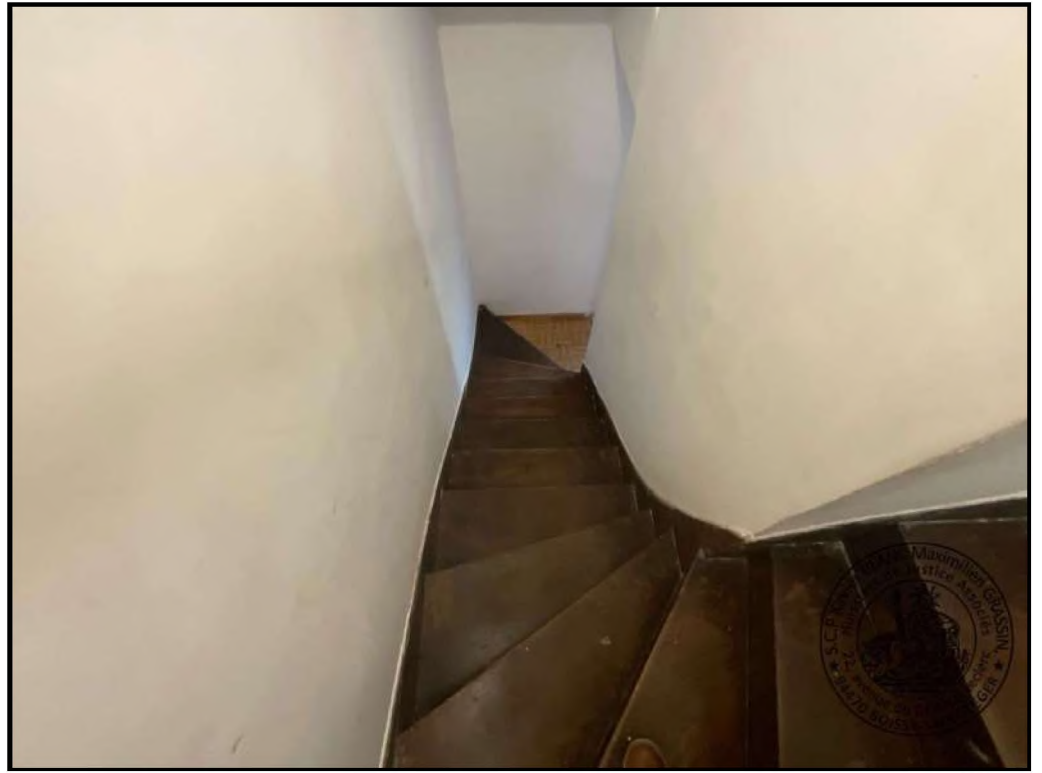
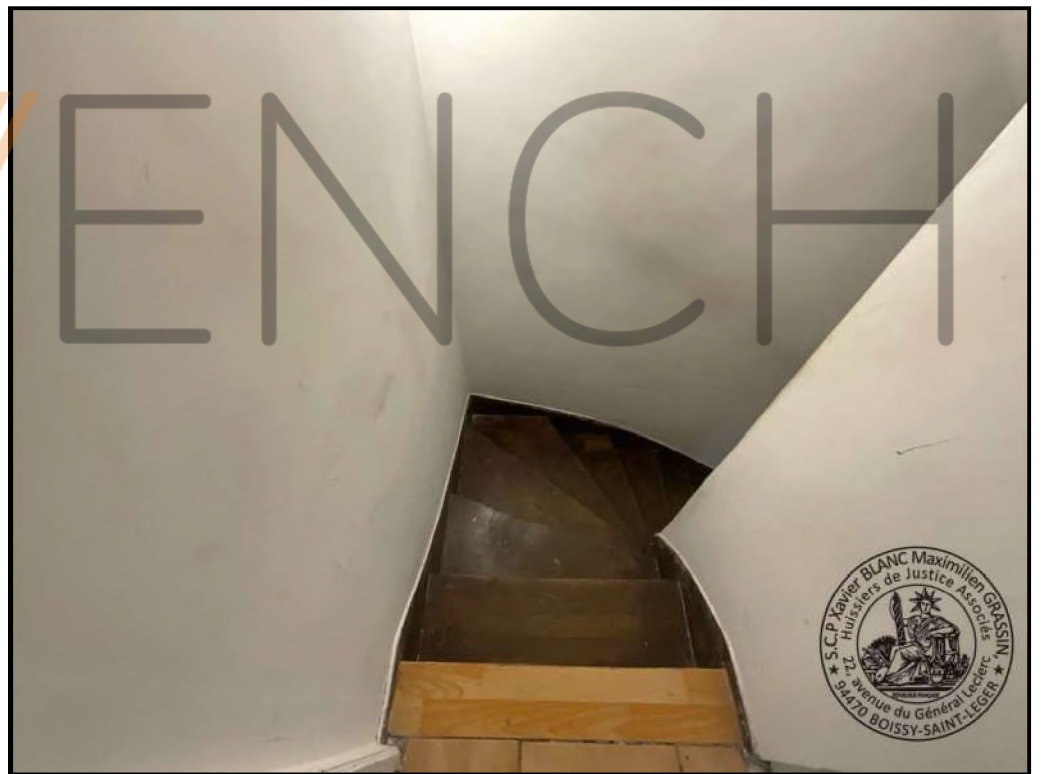
La porte d'accès à un battant vitré qui dessert le palier du 1er étage est en état d'usage, la peinture en mauvais état

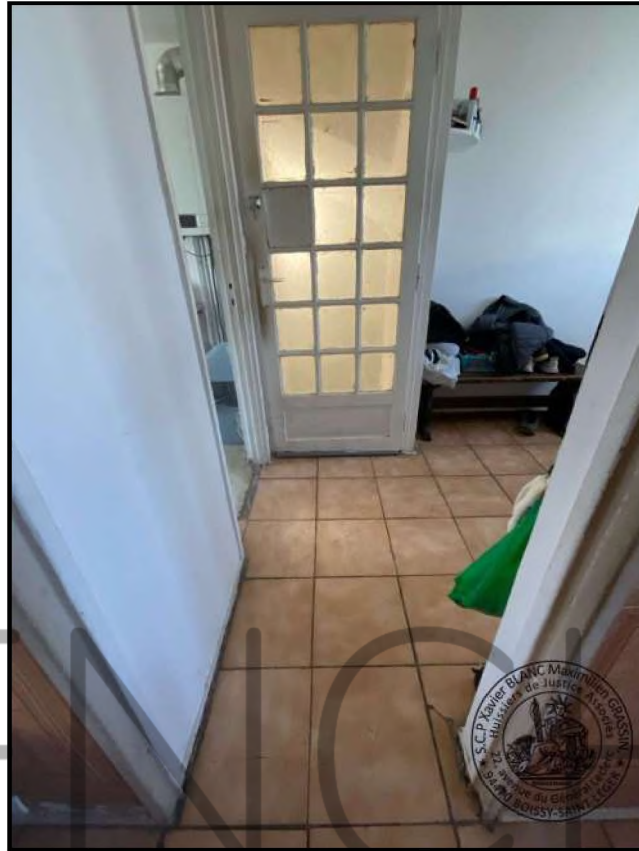
Le sol est recouvert de carrelage dont plusieurs carreaux sont cassés.
Le mur est recouvert de peinture en mauvais état, des traces d'humidité sont visibles
Au plafond la peinture est en mauvais état, un morceau de placoplâtre est manquant, des fissures, écailles et traces d'humidité sont visibles
L'éclairage naturel est assuré par une fenêtre à un battant en pvc double vitrage en état d'usage

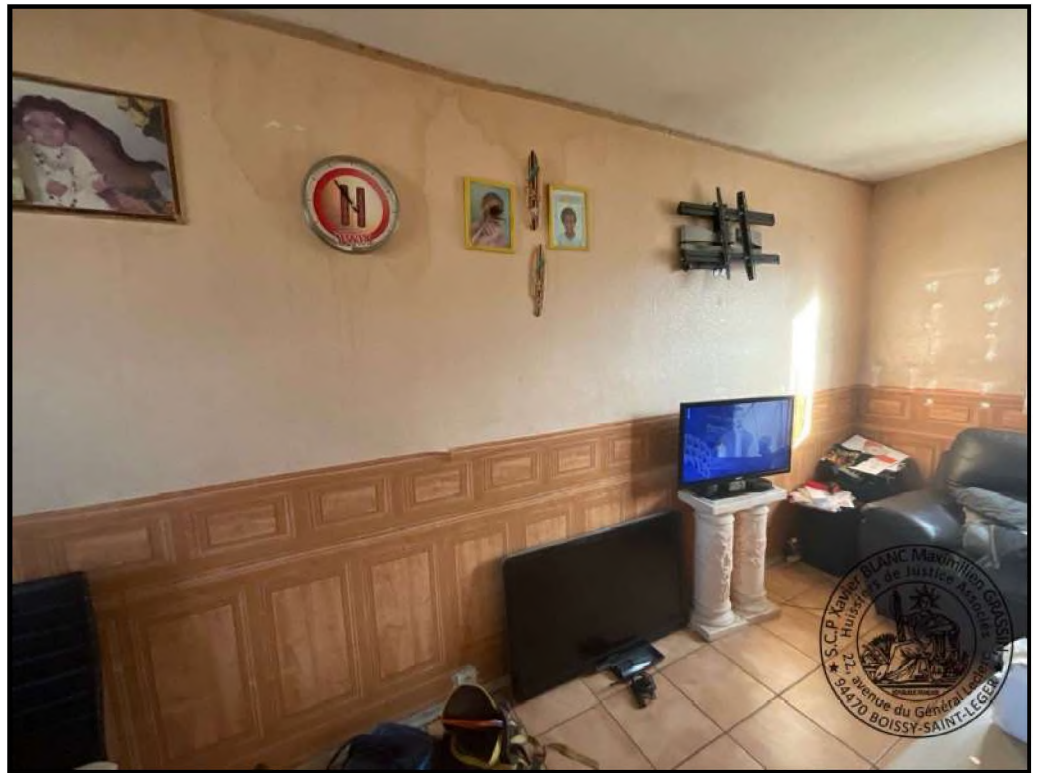
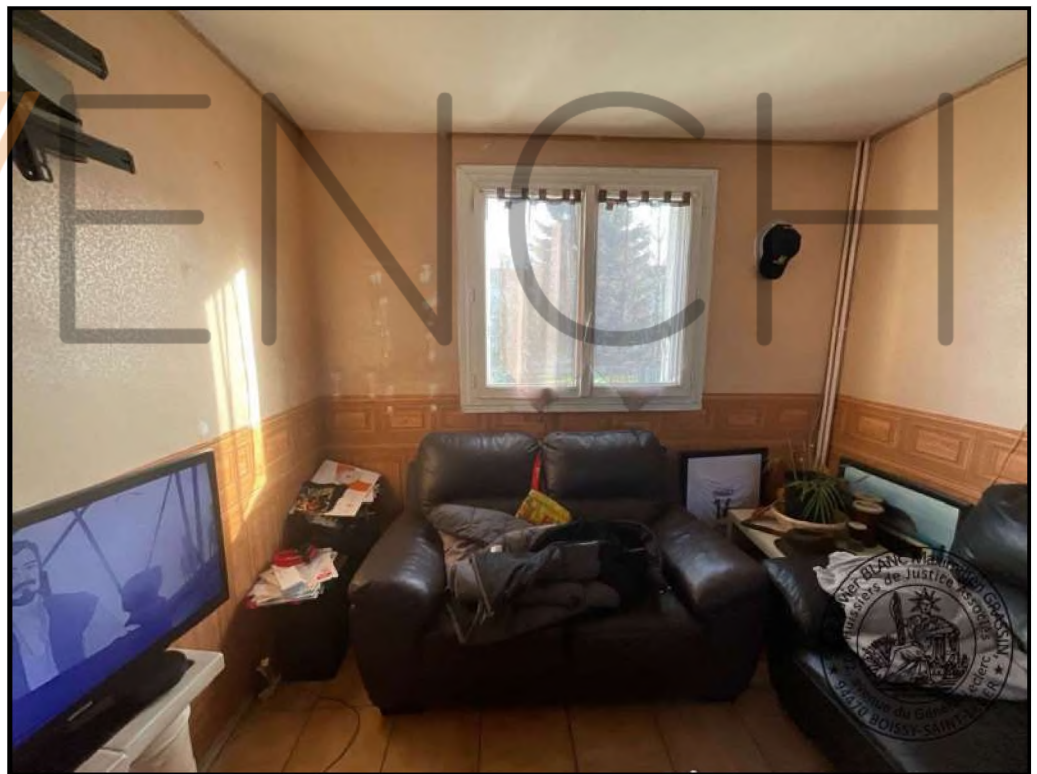
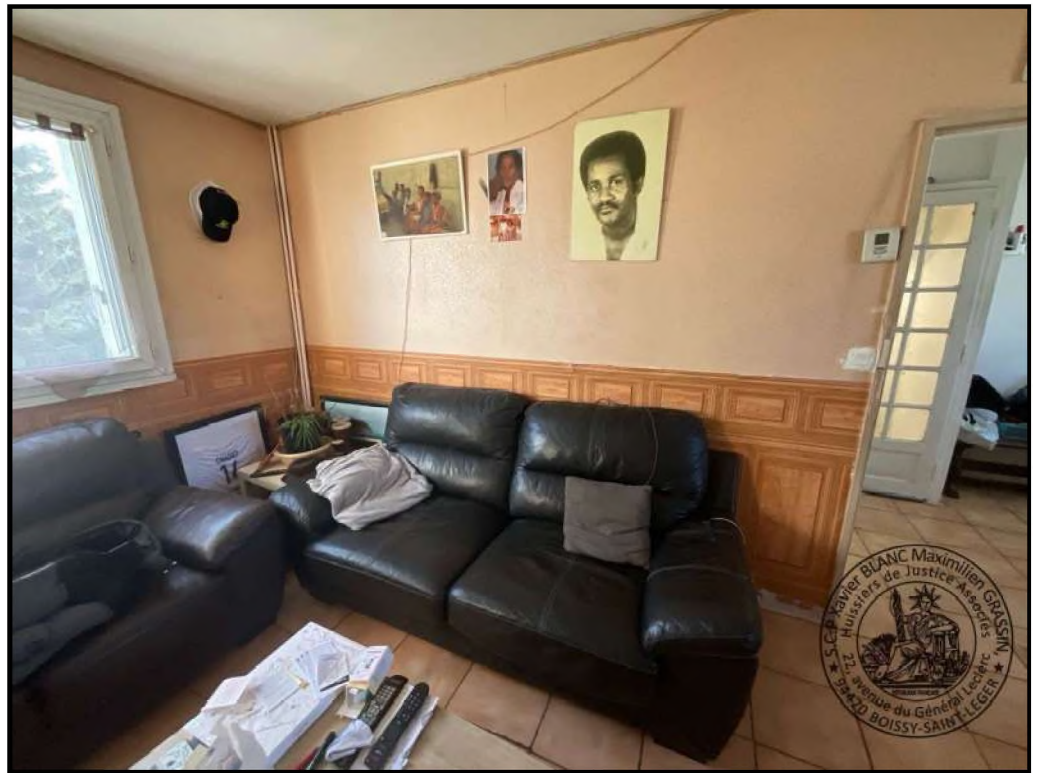
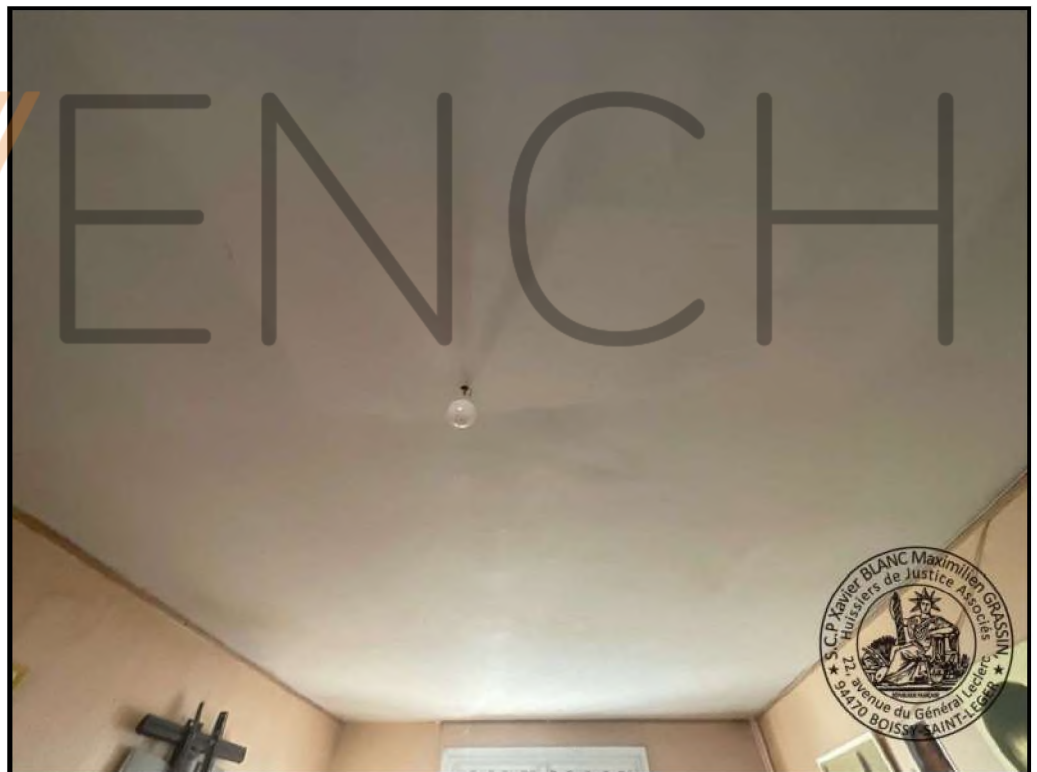
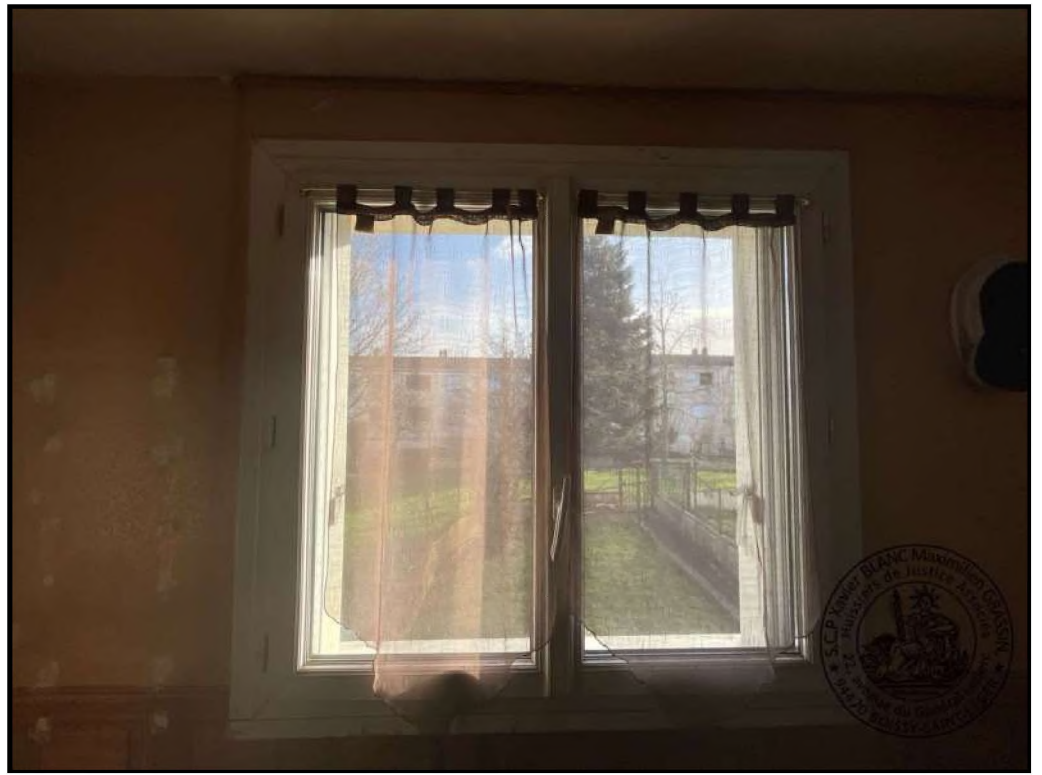
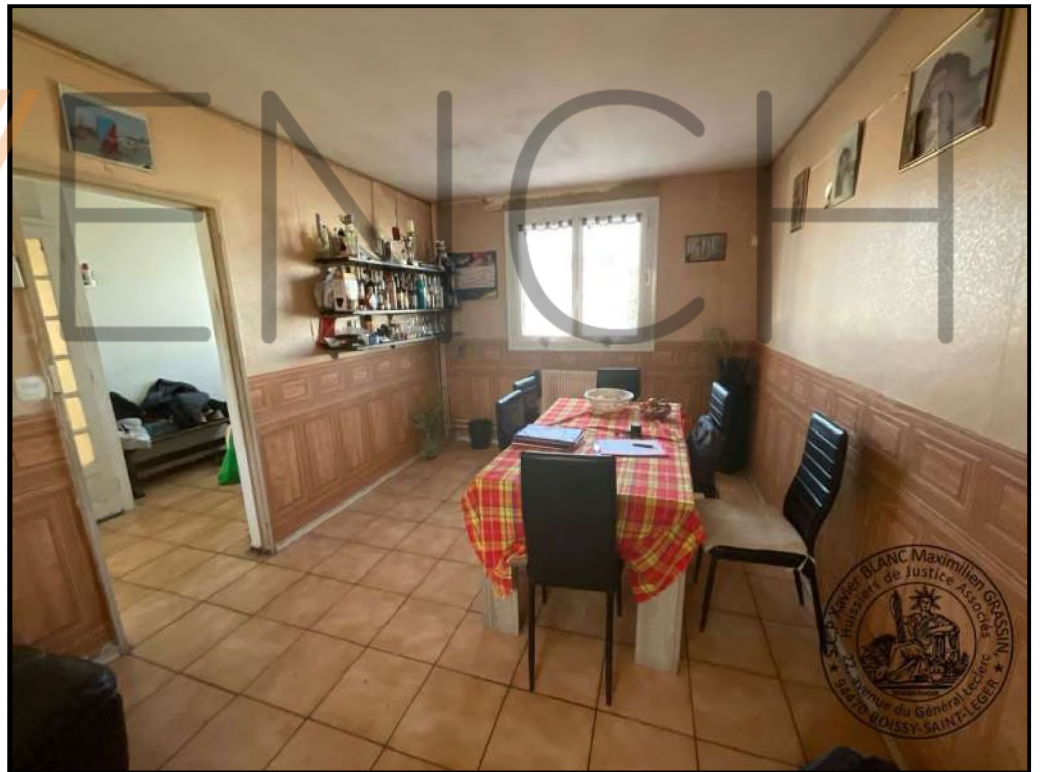
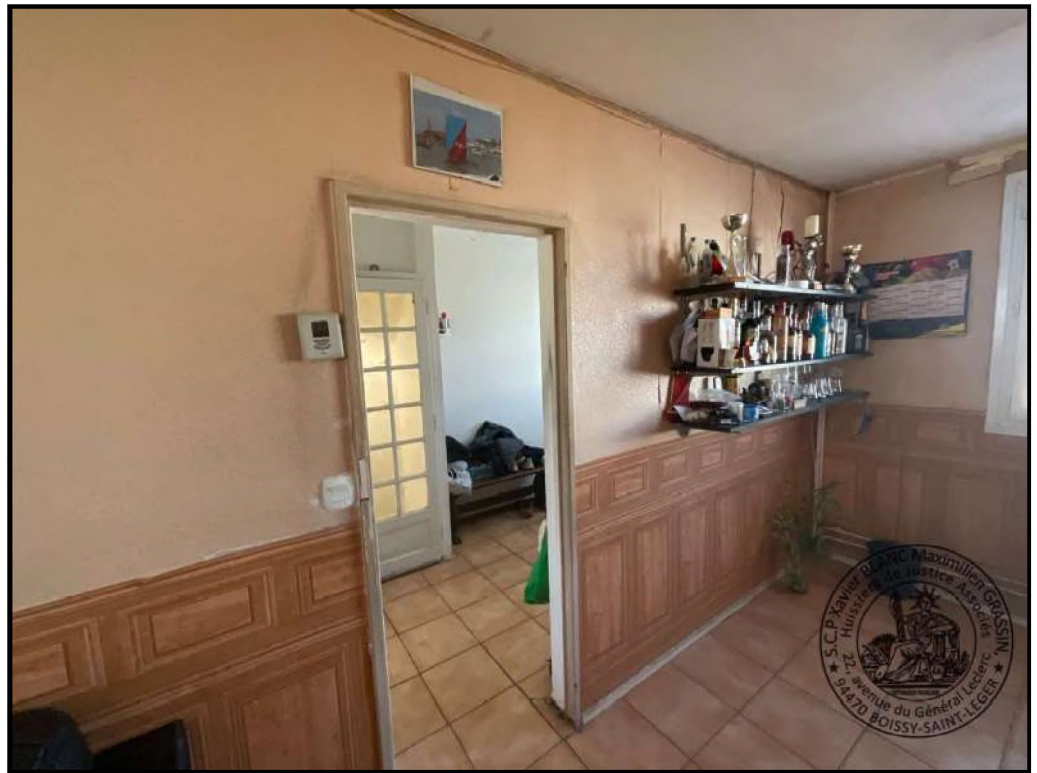
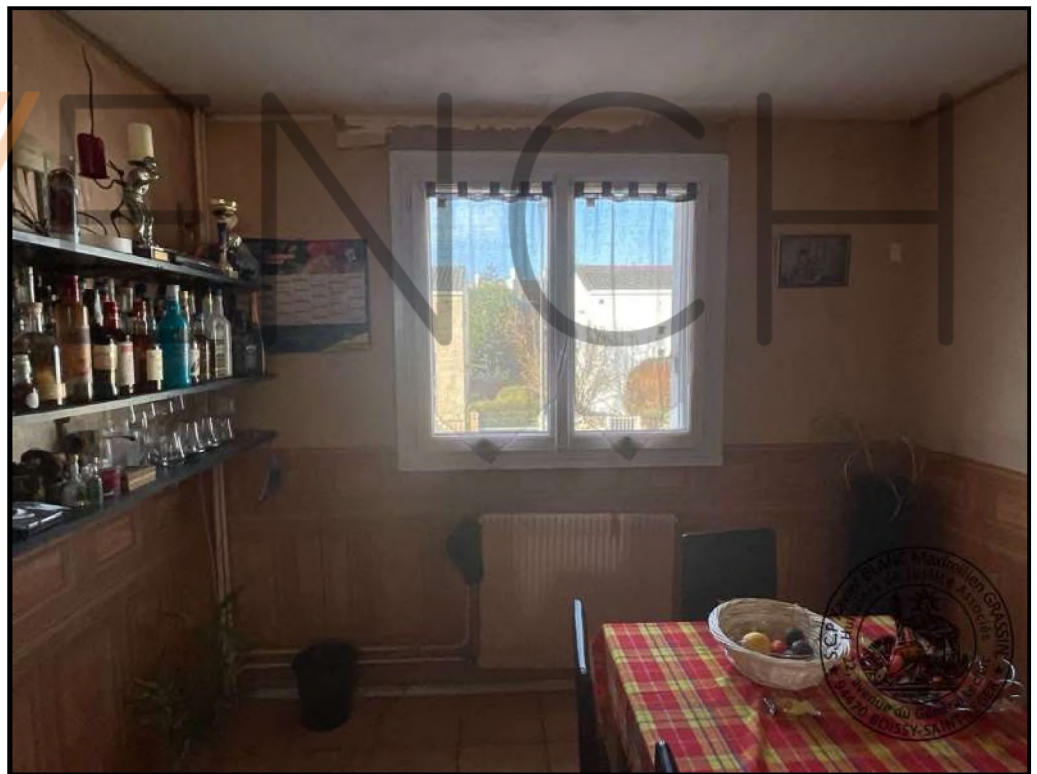
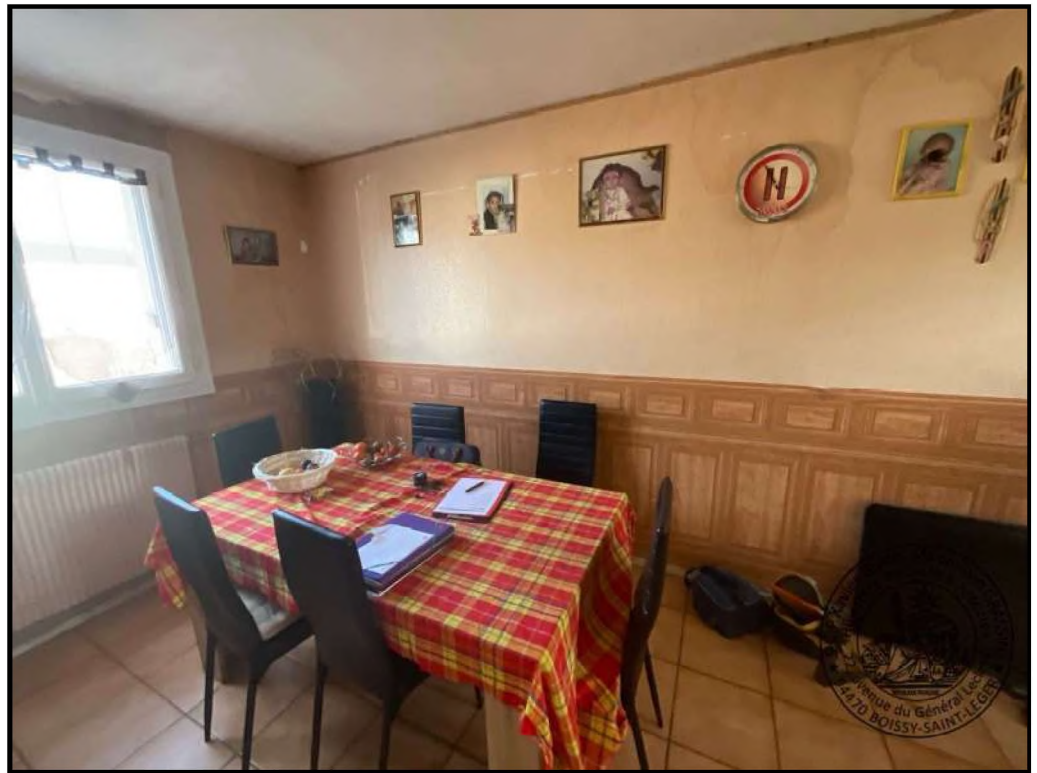
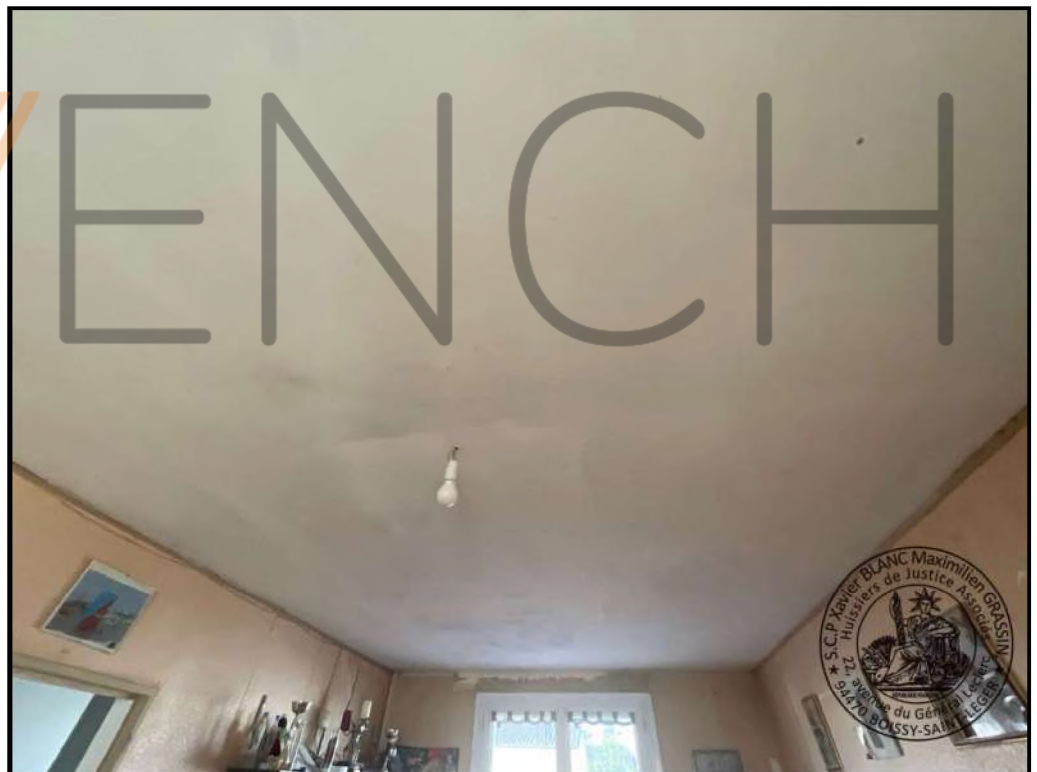
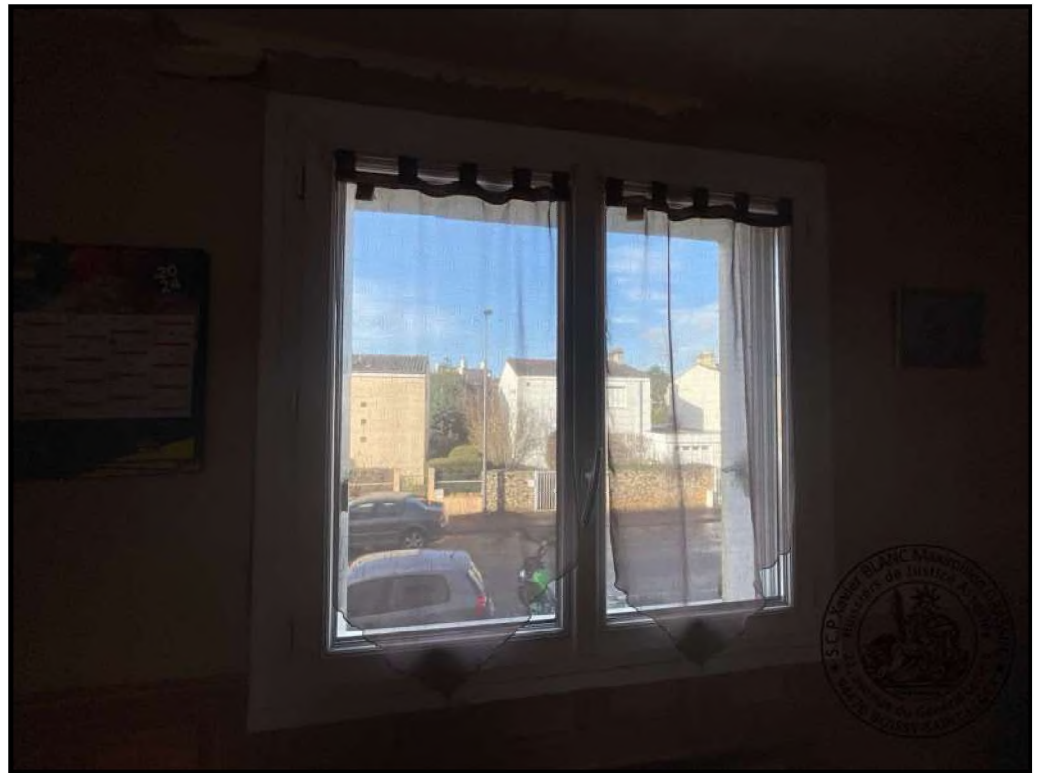
Le sol est recouvert de carrelage dont plusieurs carreaux sont cassés.

Le mur est recouvert de papier peint en mauvais état, de nombreux lés se décollent, des traces d'humidité sont visibles.

Au plafond la peinture est noircie par endroits.

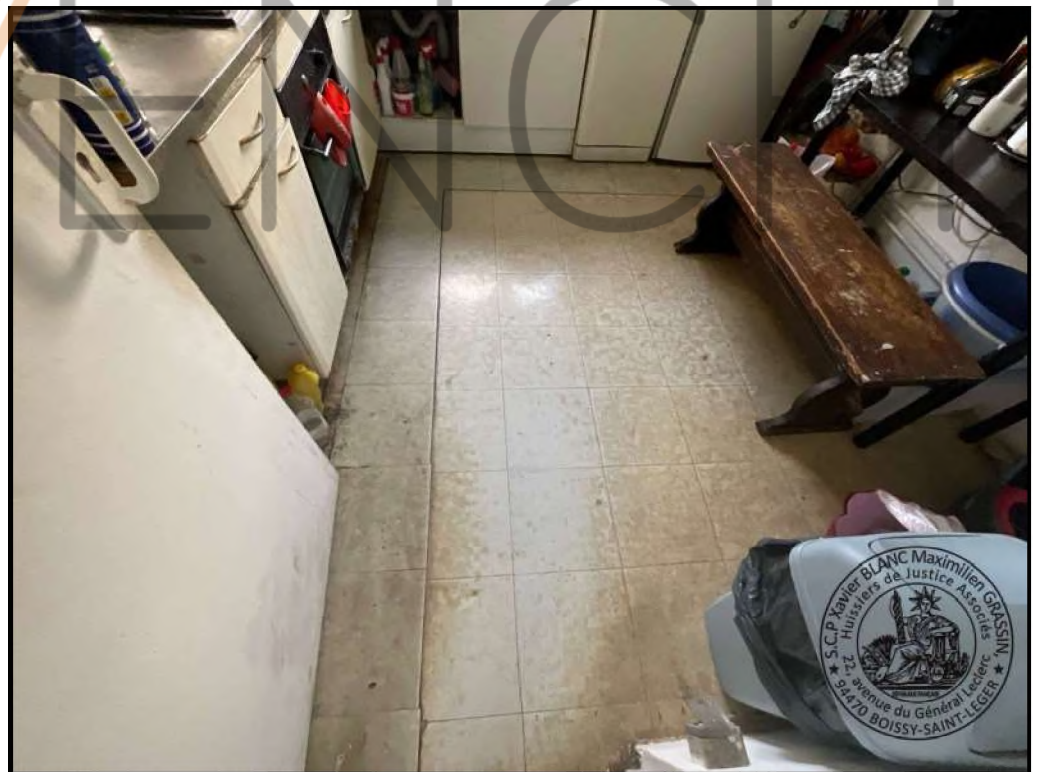
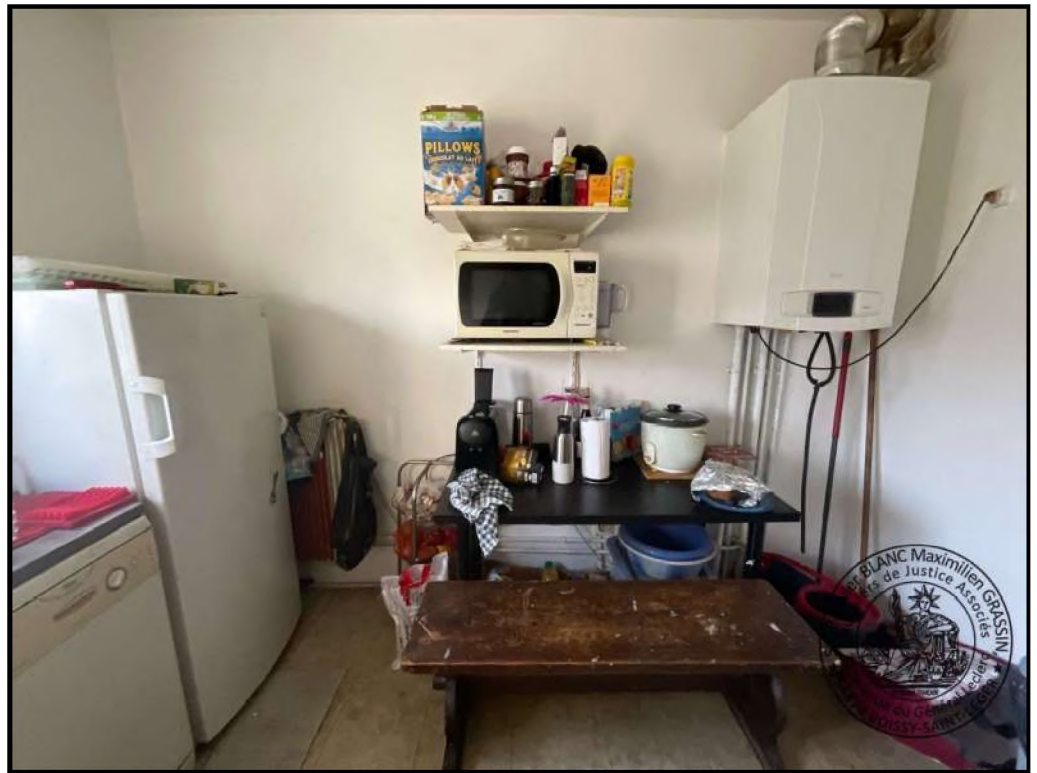
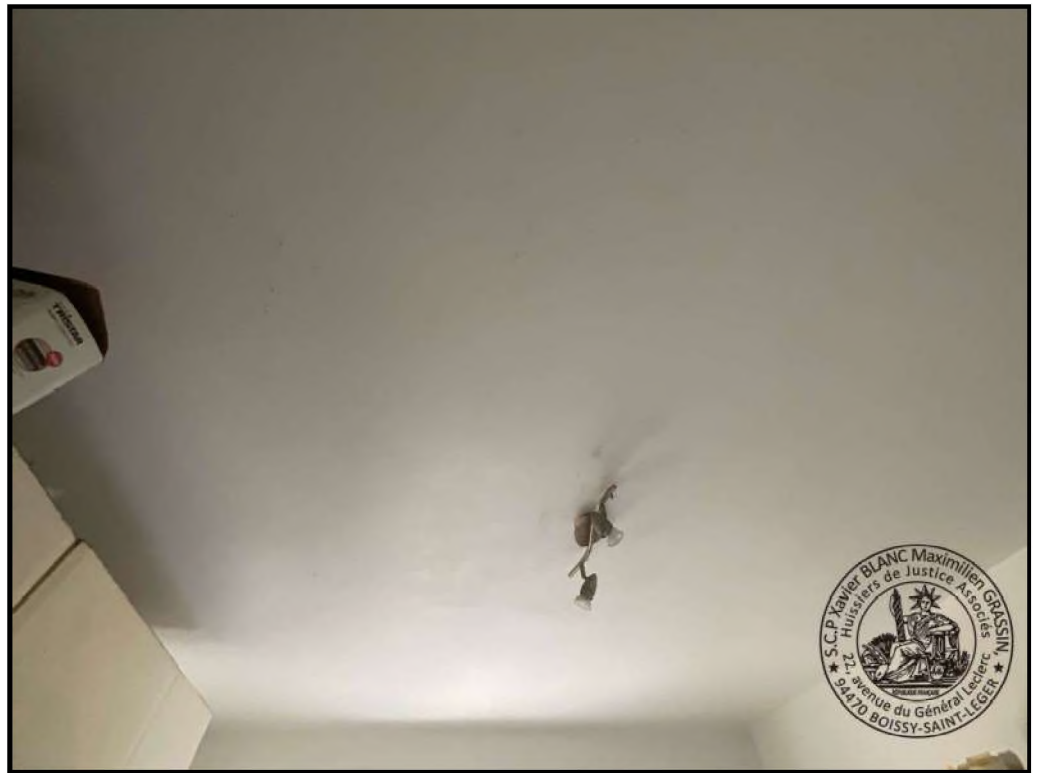
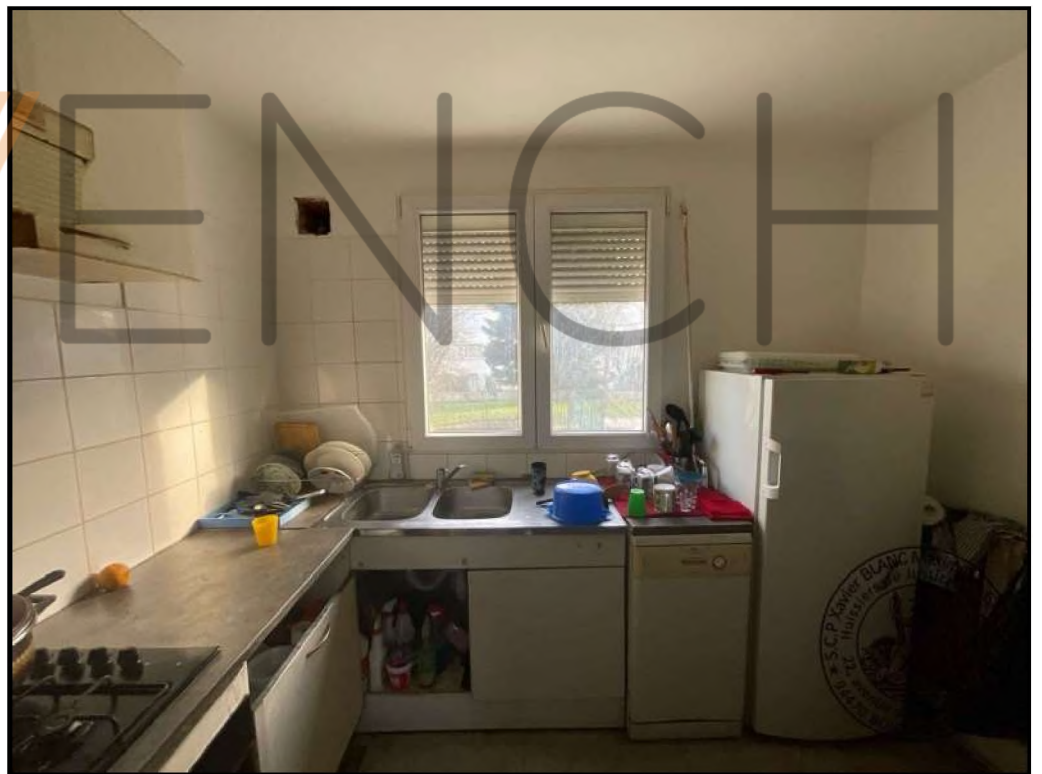
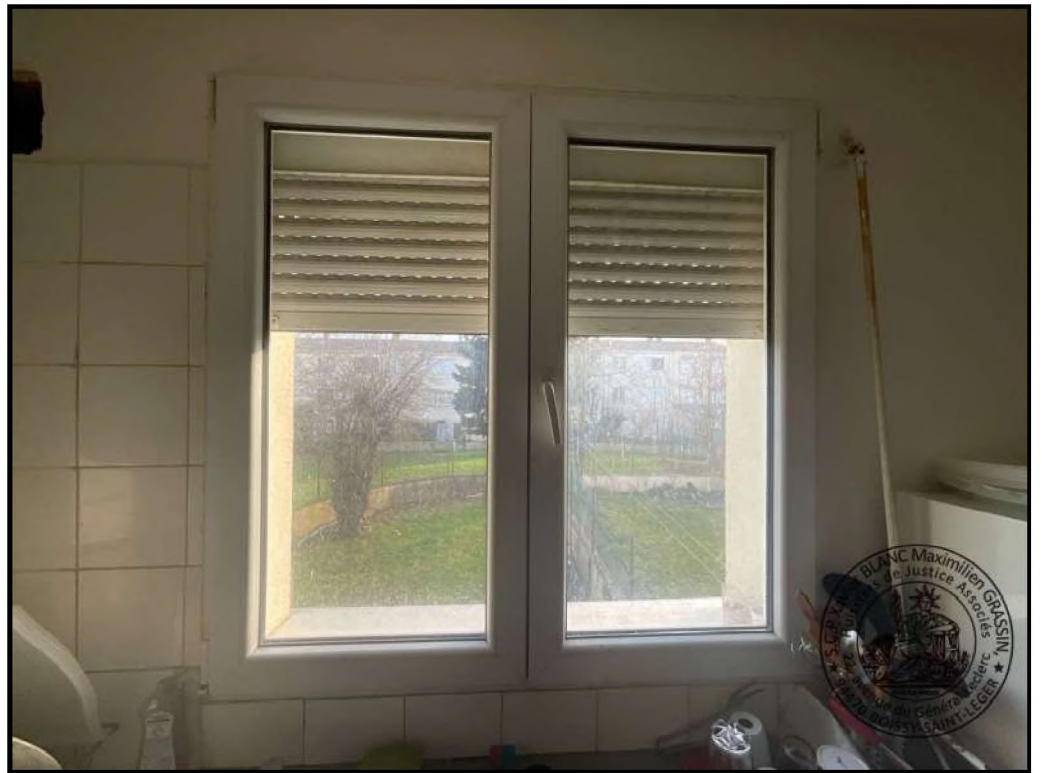
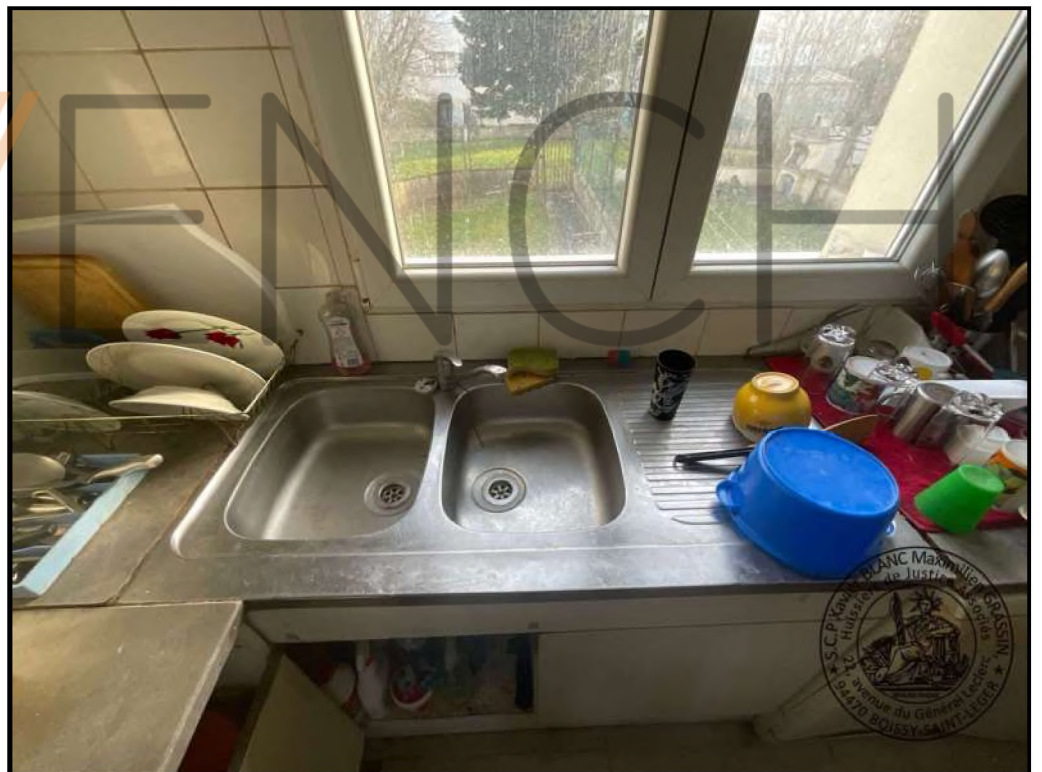
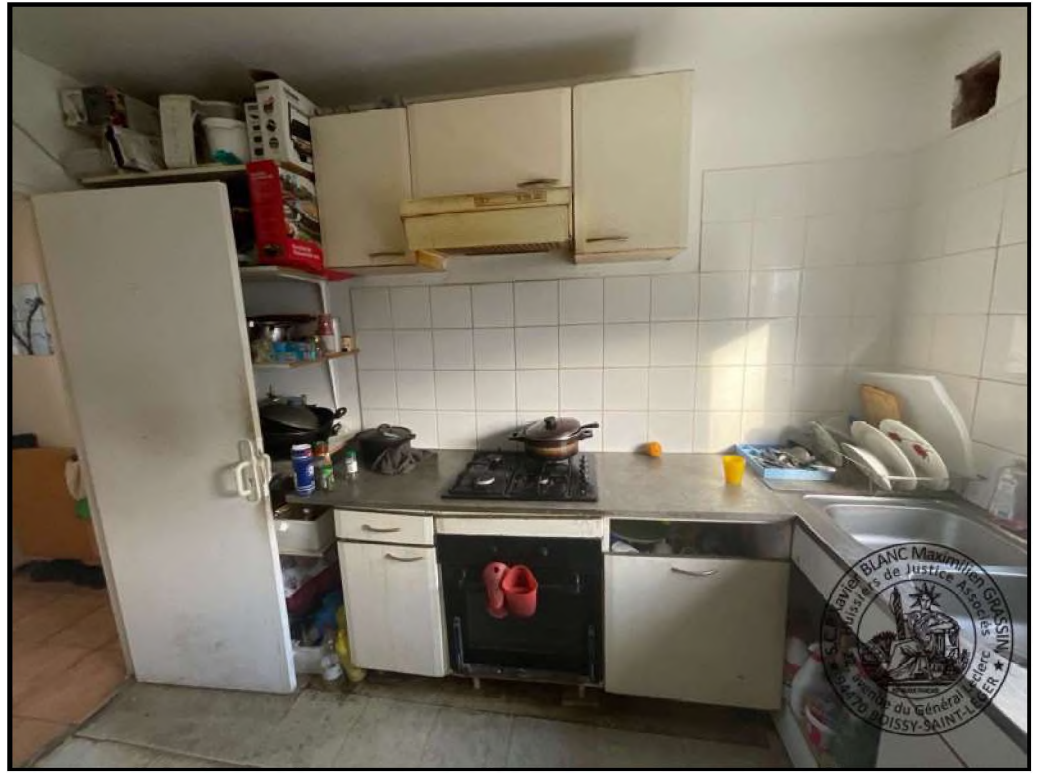
Le sol est recouvert de carrelage noirci sale

La grille de ventilation haute est manquante

La porte d'accès à un battant est cassé.
