**ACTE
D'HUISSIER
DE
JUSTICE**

PROCES VERBAL DE CONSTAT

**LE MERCREDI VINGT QUATRE JANVIER
DEUX MILLE VINGT QUATRE.**

23 avenue du Maine

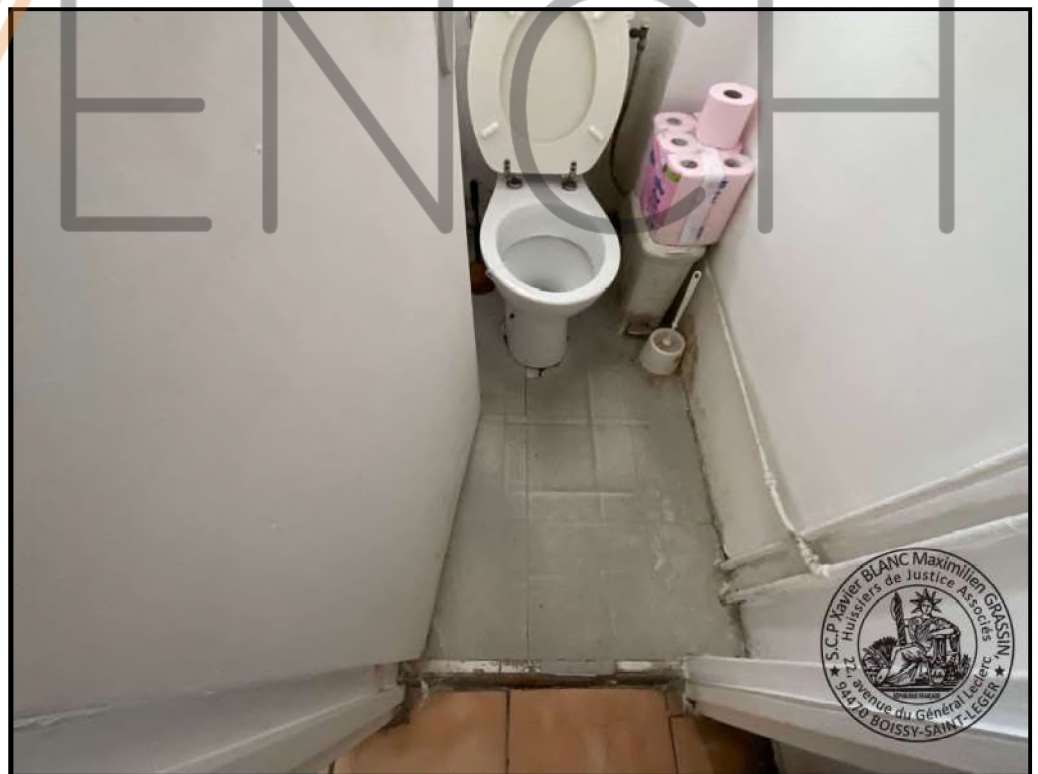
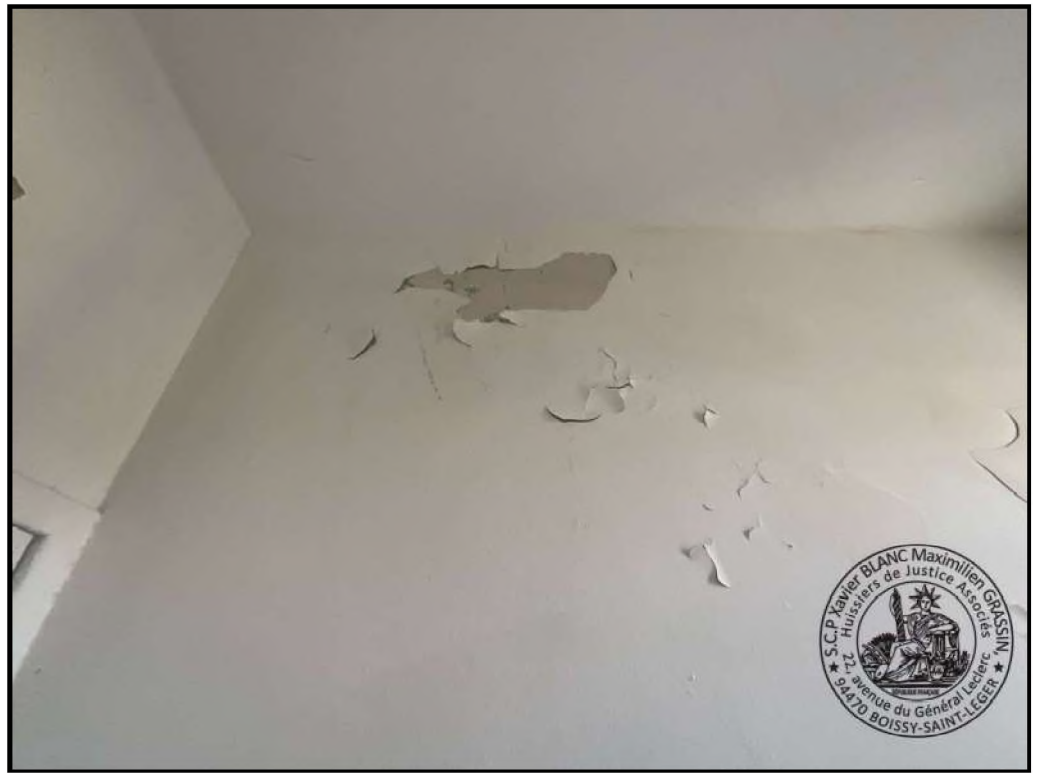
Les murs sont recouverts de peinture écaillée par endroits, des traces d'humidité sont présentes autour de la fenêtre

La porte d'accès à un battant est en état d'usage, la peinture est noircie

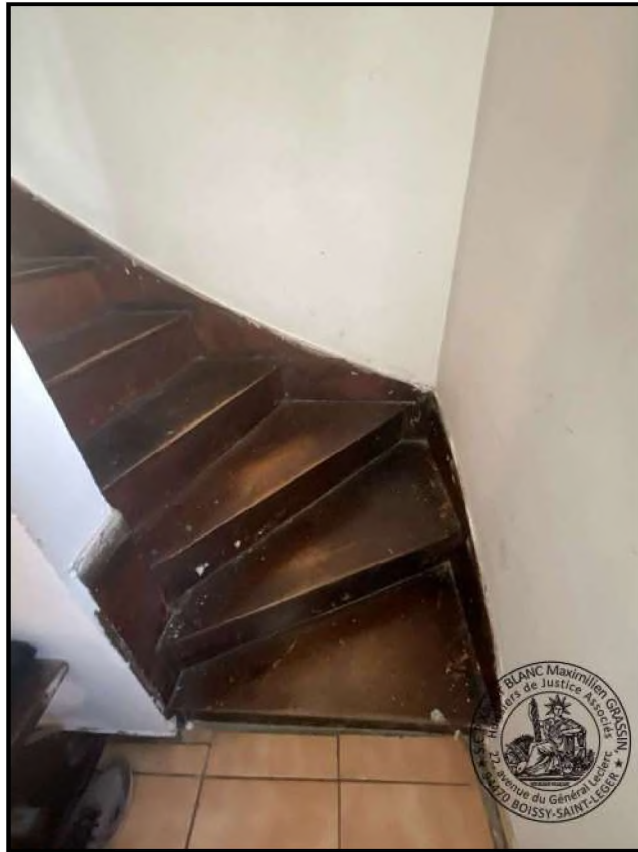
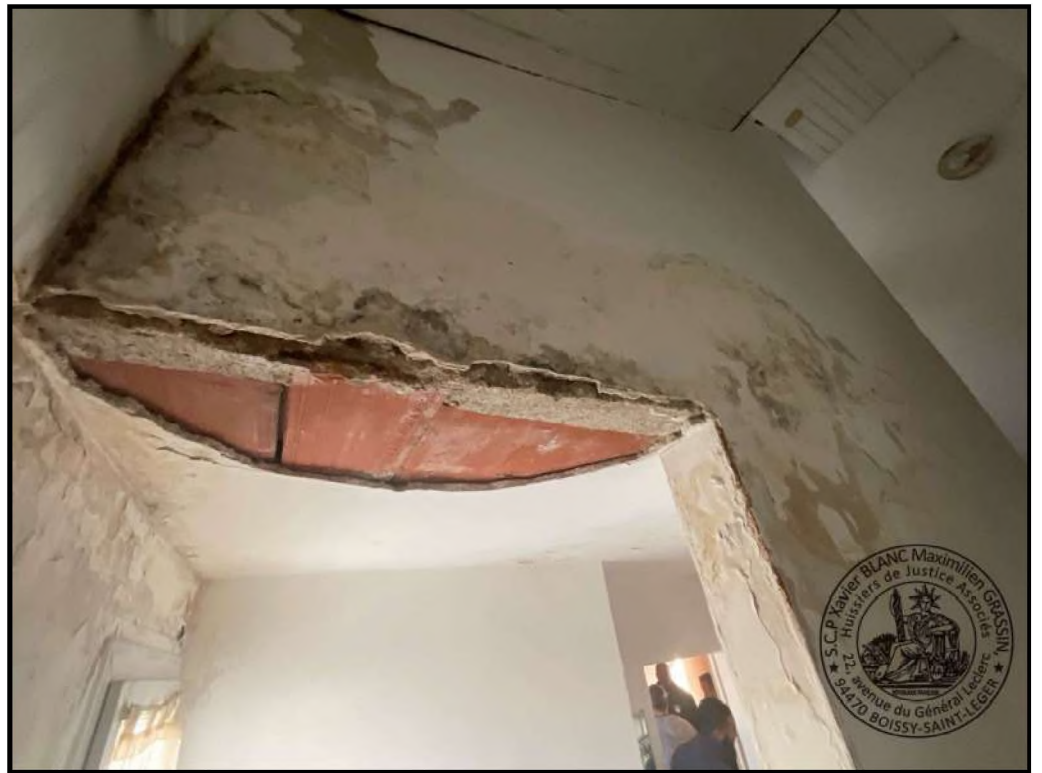
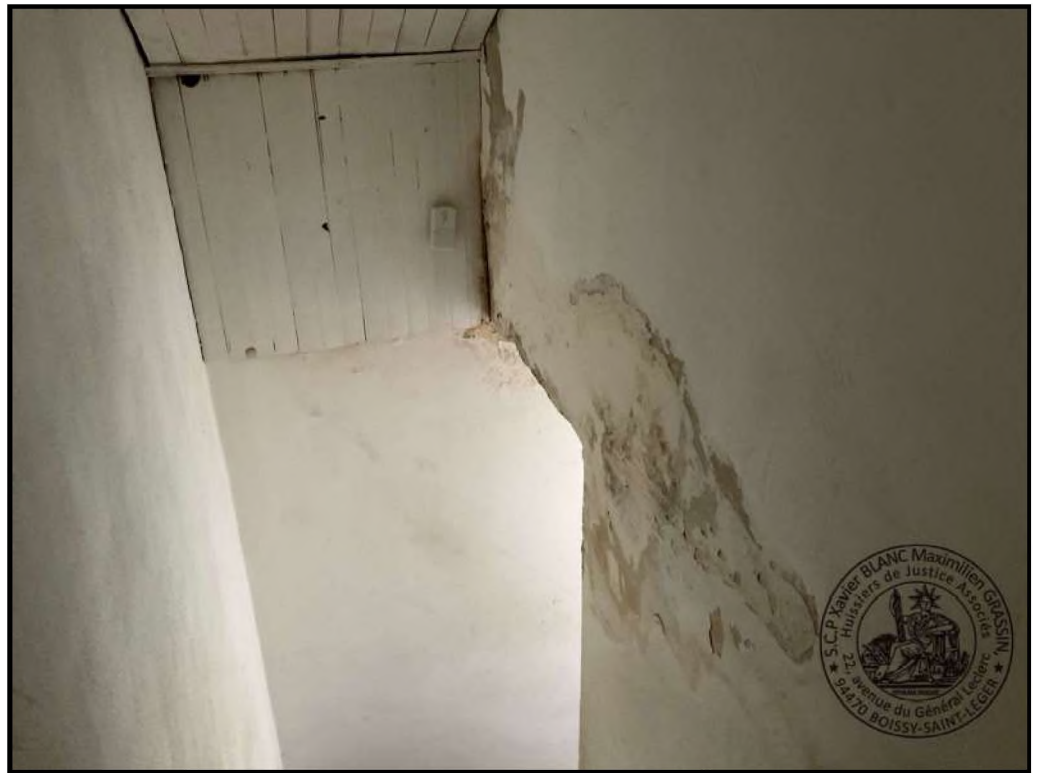
Les murs et le plafond de la cage d'escalier sont recouverts d'une peinture en mauvais état, des écailles et traces d'humidité sont présentes. Le plafond est à nu par endroits.

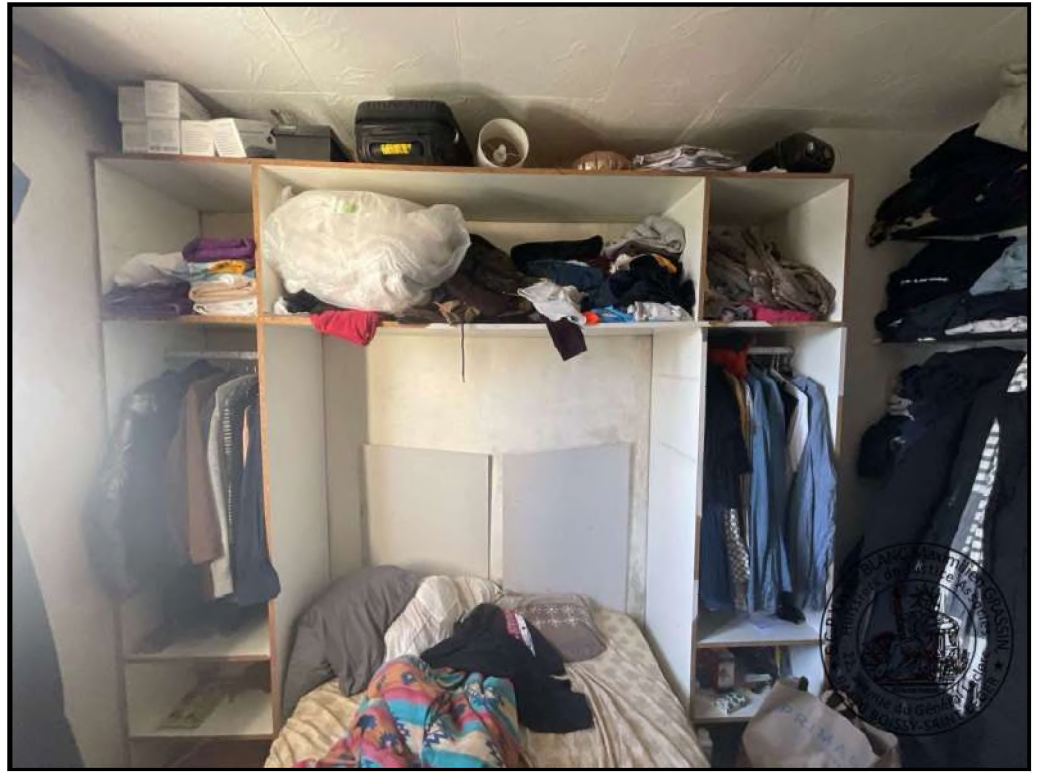
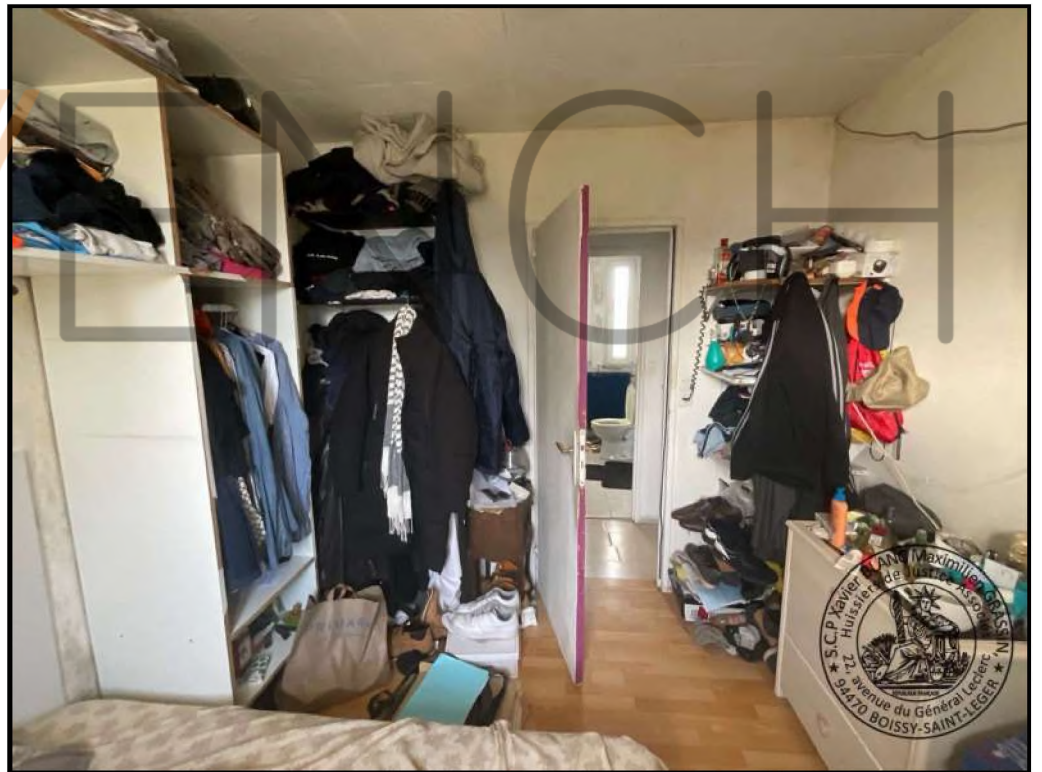
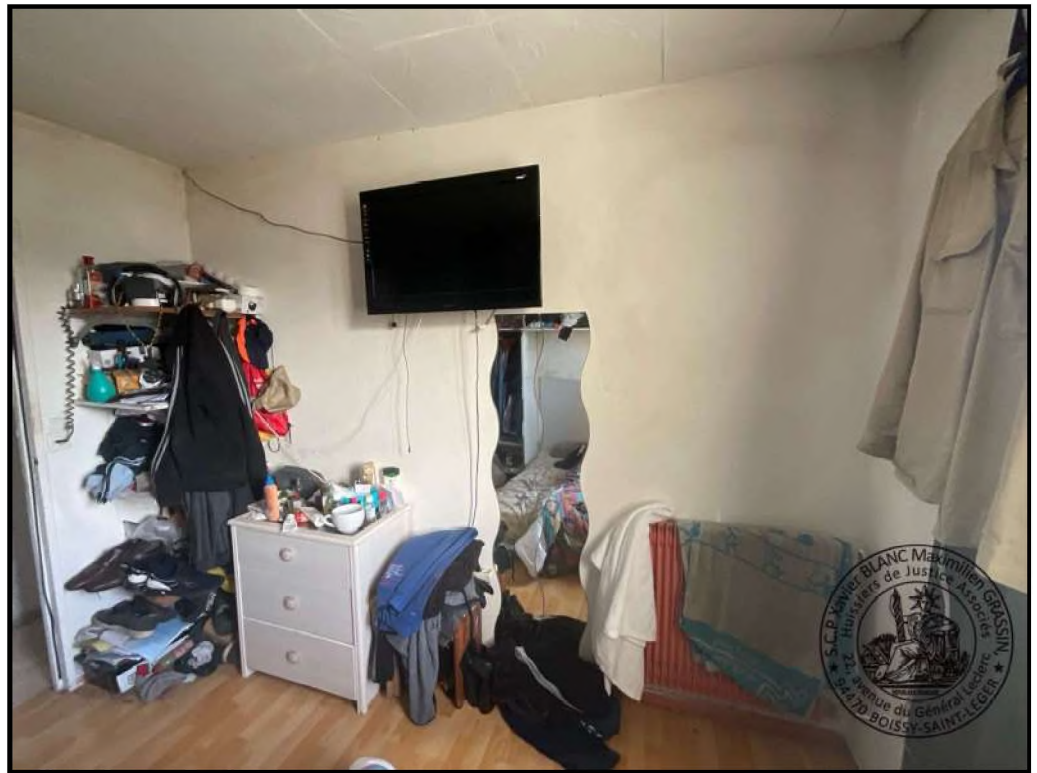
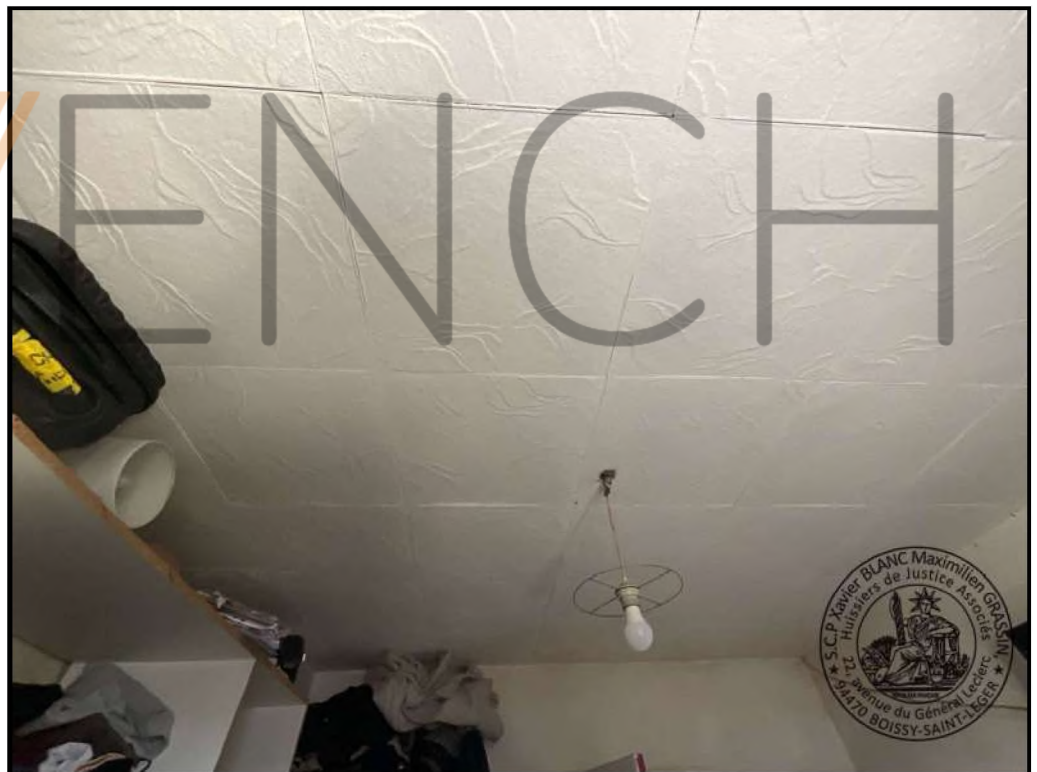
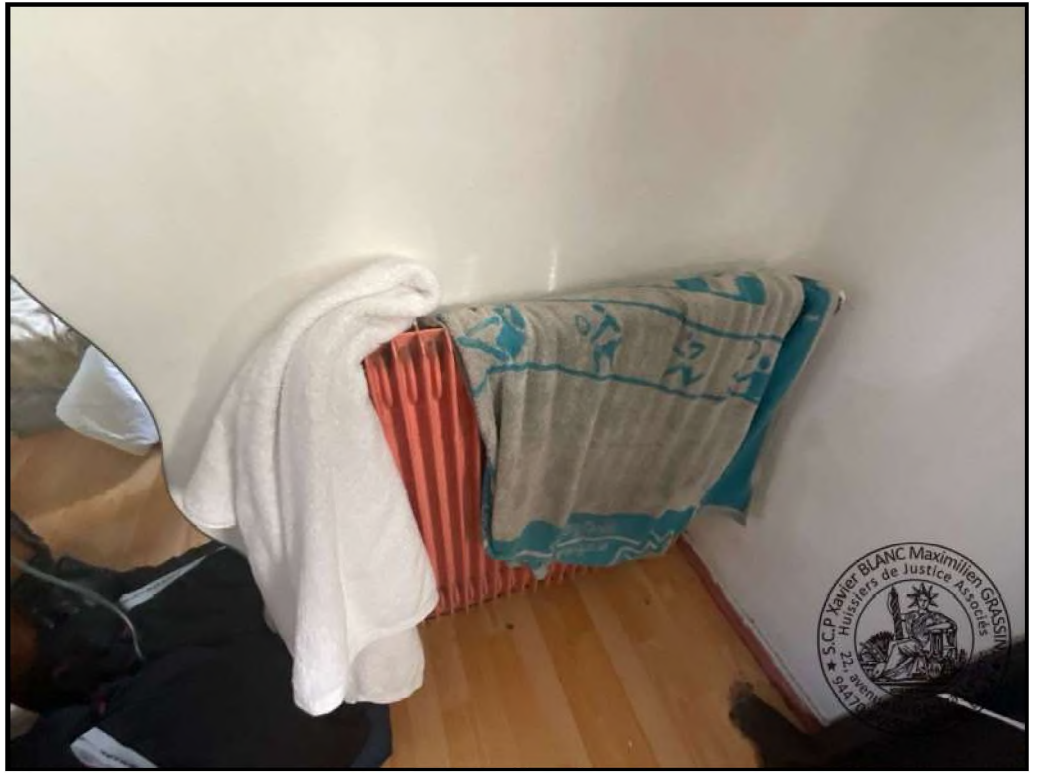
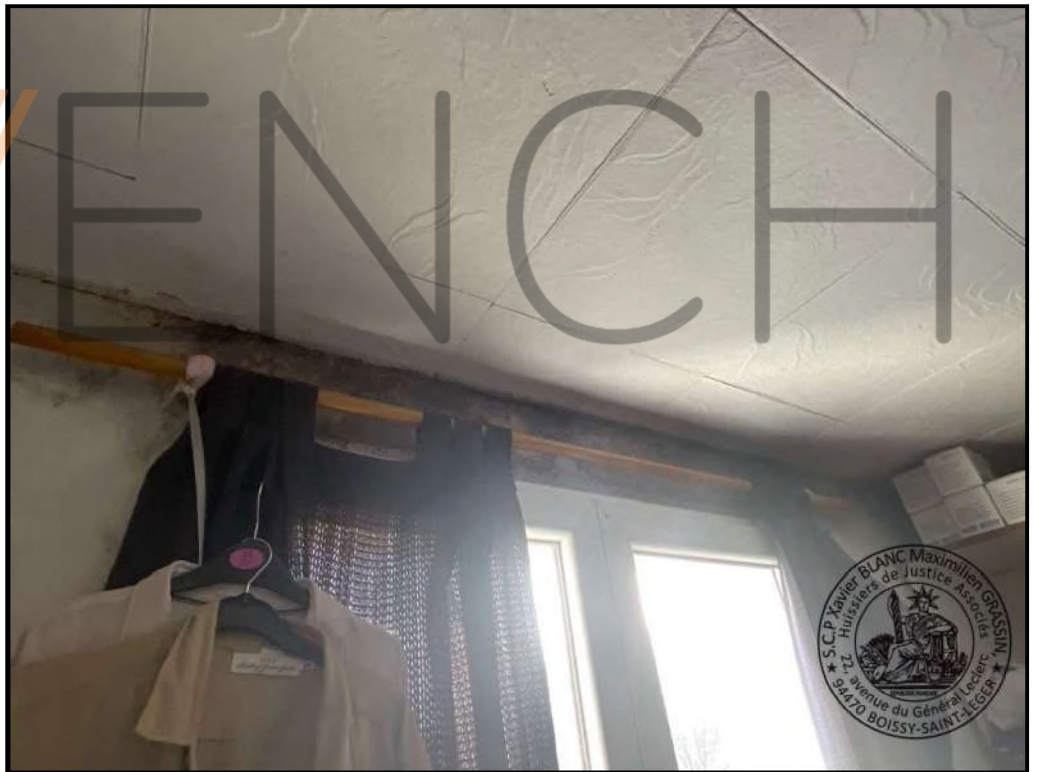
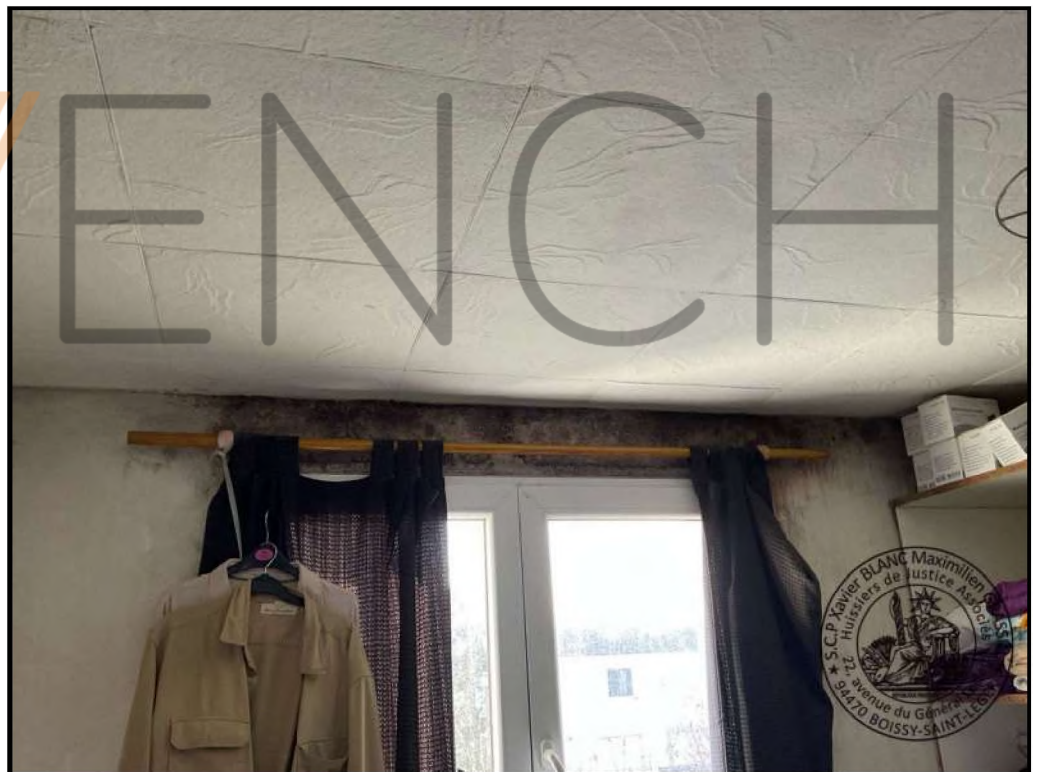
Le mur est recouvert d'une peinture en mauvais état. Des traces de moisissure sont présentes sur le pan de mur de la fenêtre

La porte d'accès à un battant est en état d'usage, la peinture est noircie

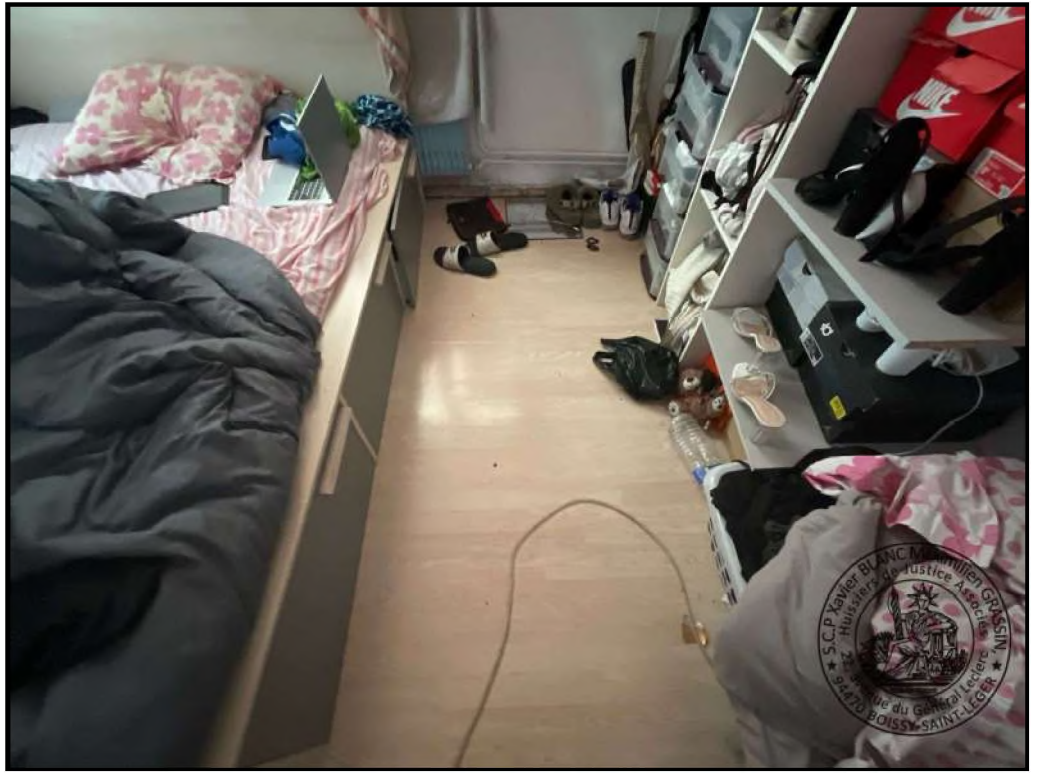
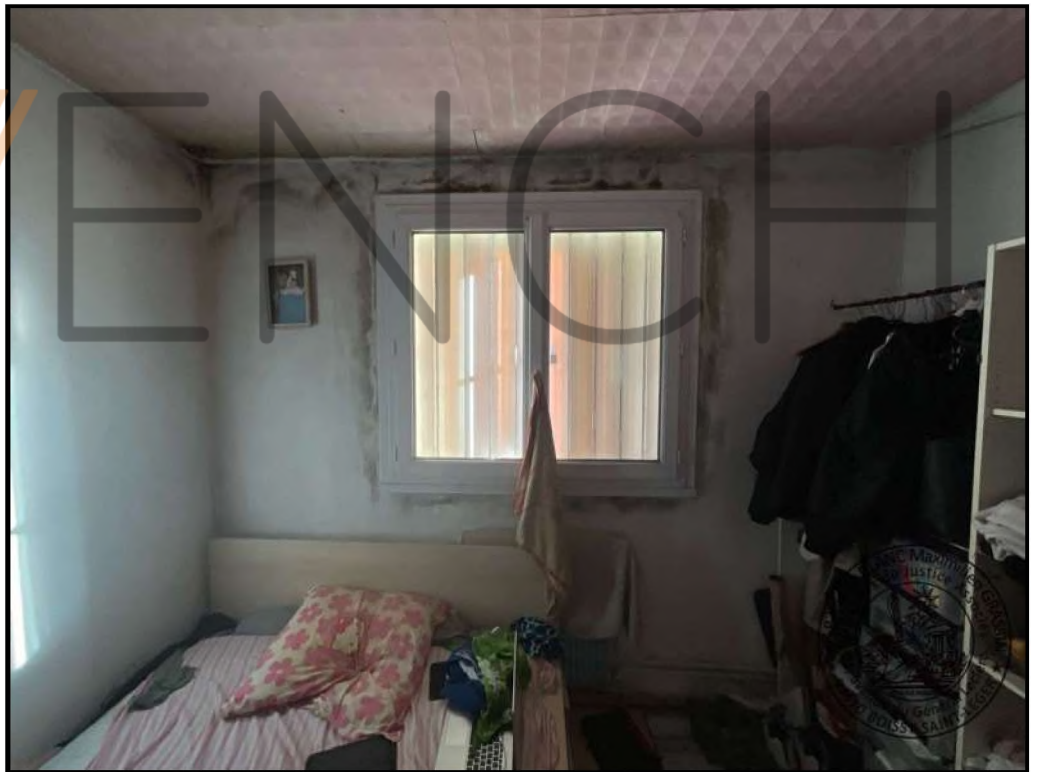
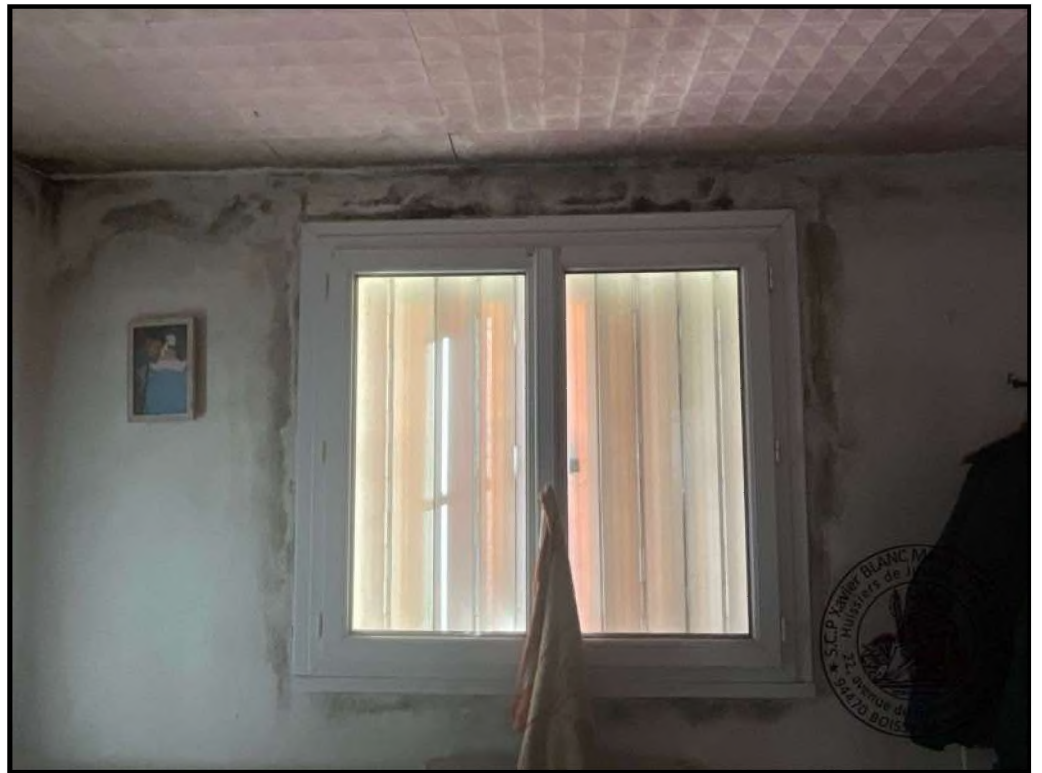
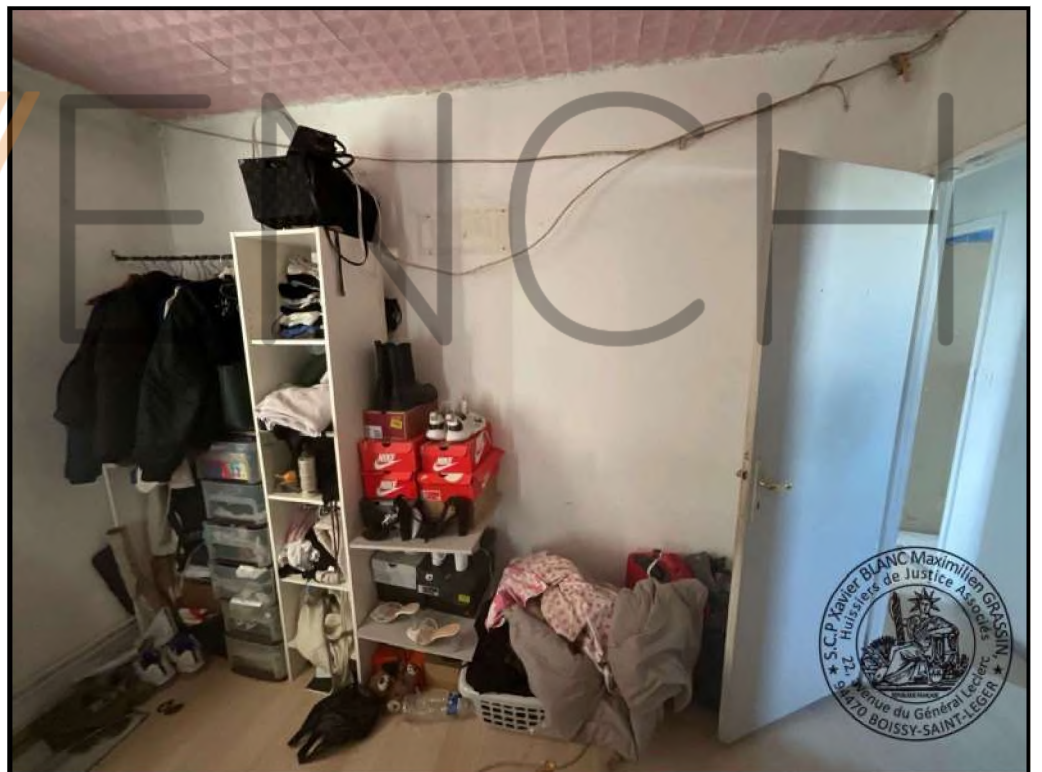
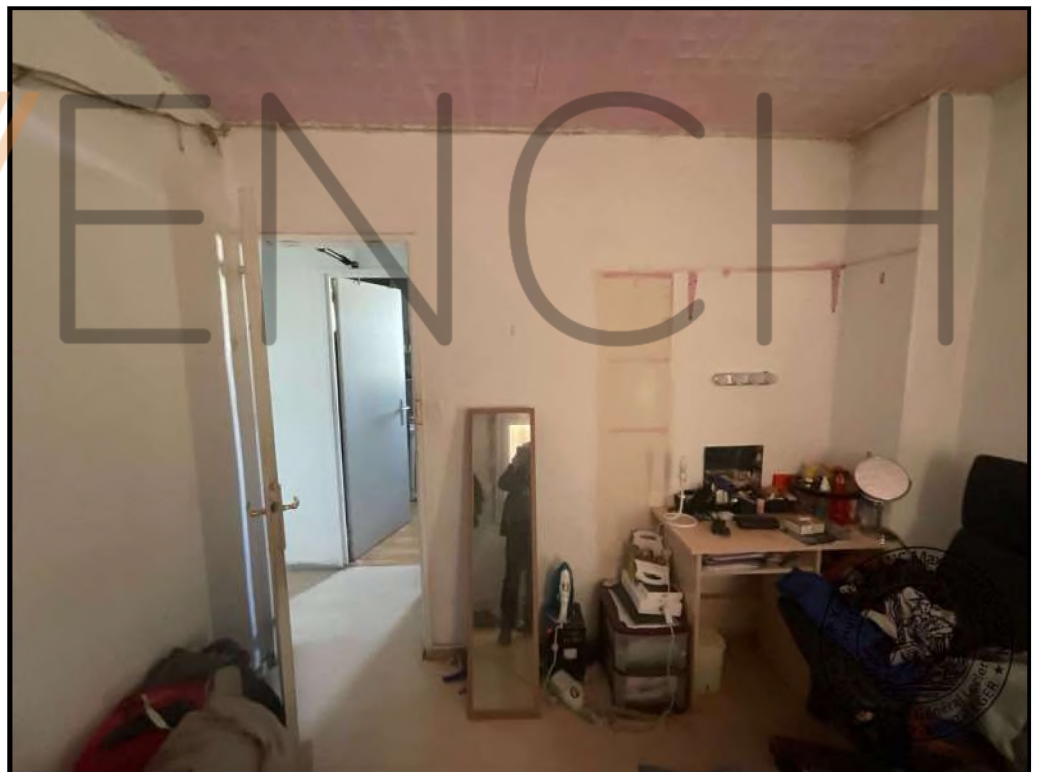
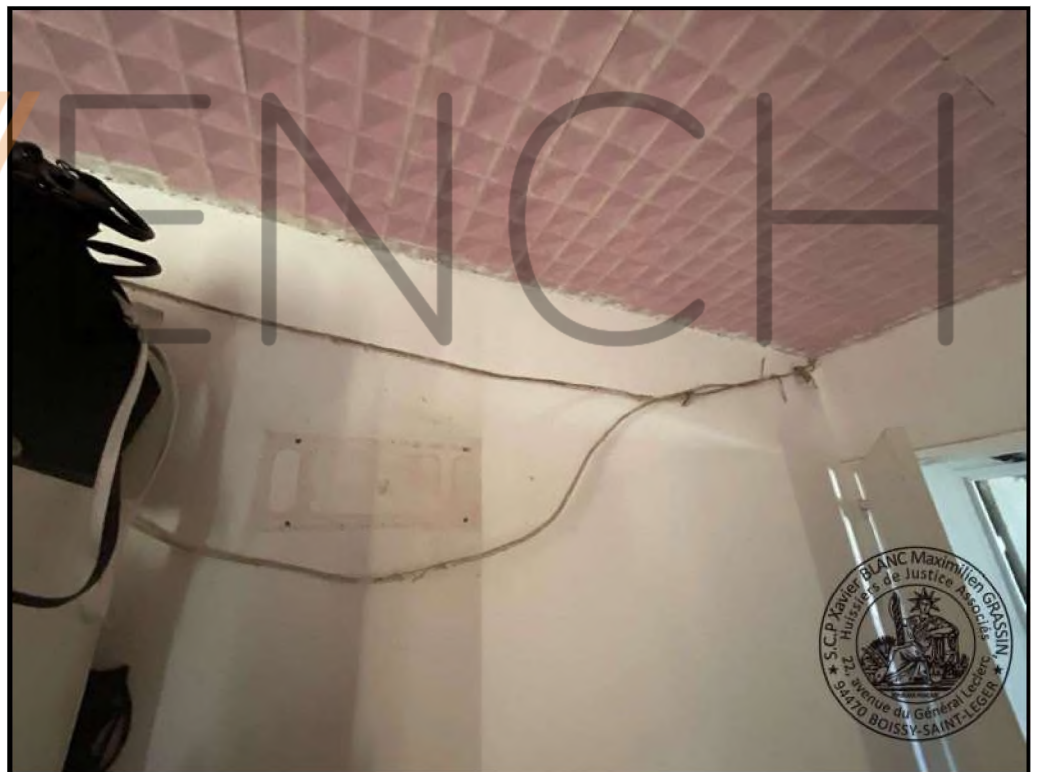
Le murs est recouvert d'une peinture en mauvais état. Des traces de moisissure sont présentes sur le pan de mur de la fenêtre

Au plafond les dalles en polystyrène sont recouvertes d'une peinture en mauvais état.

La porte d'accès à un battant est en état d'usage, la peinture est noircie

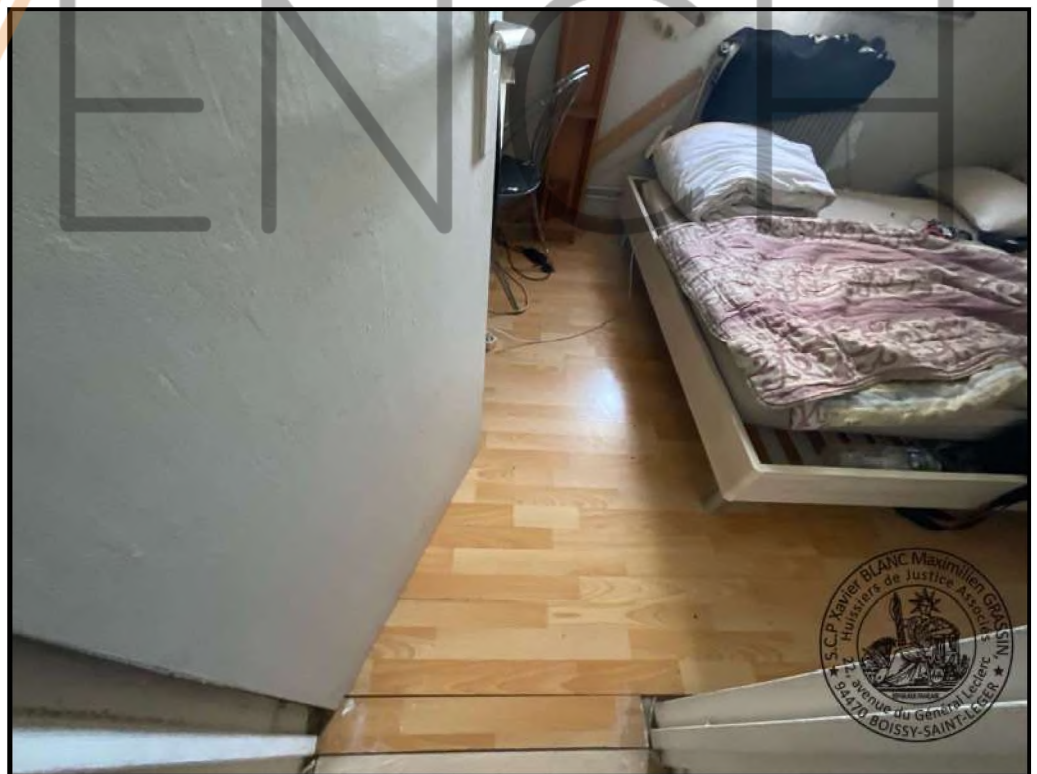
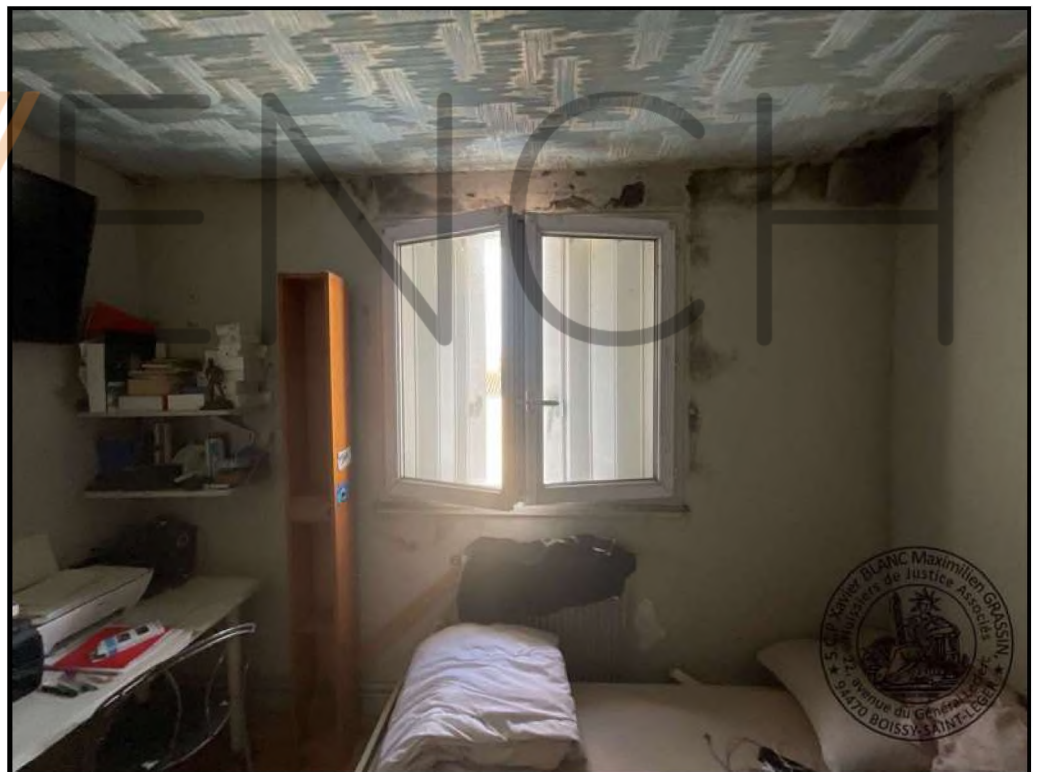
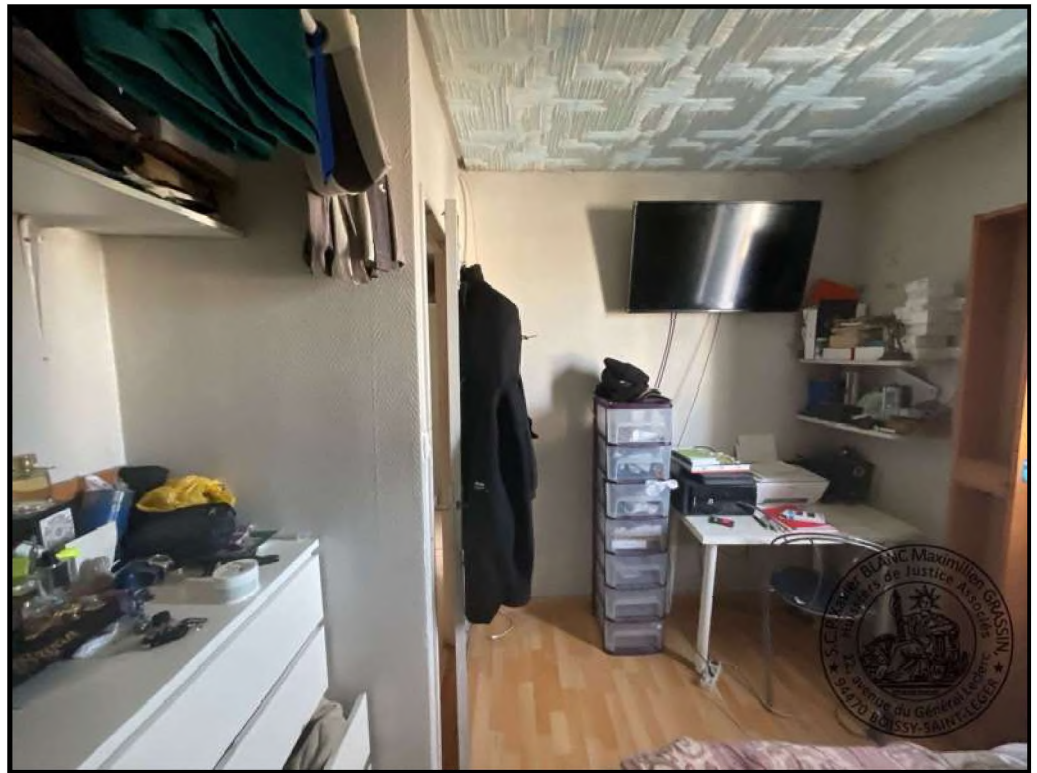
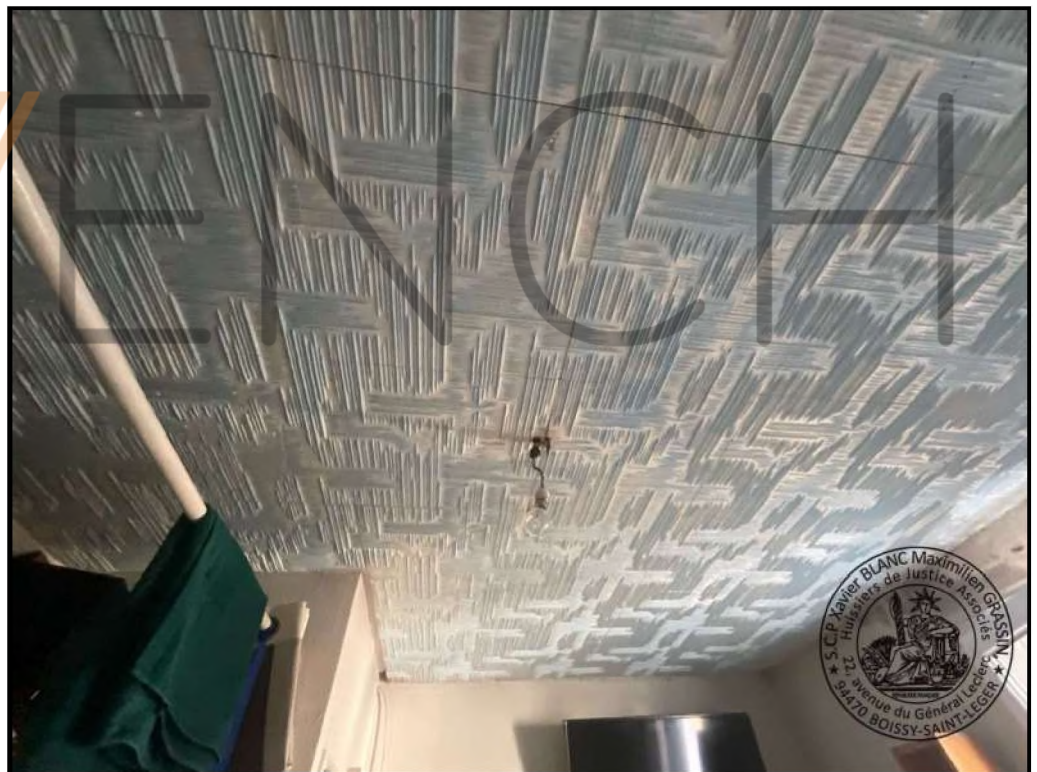
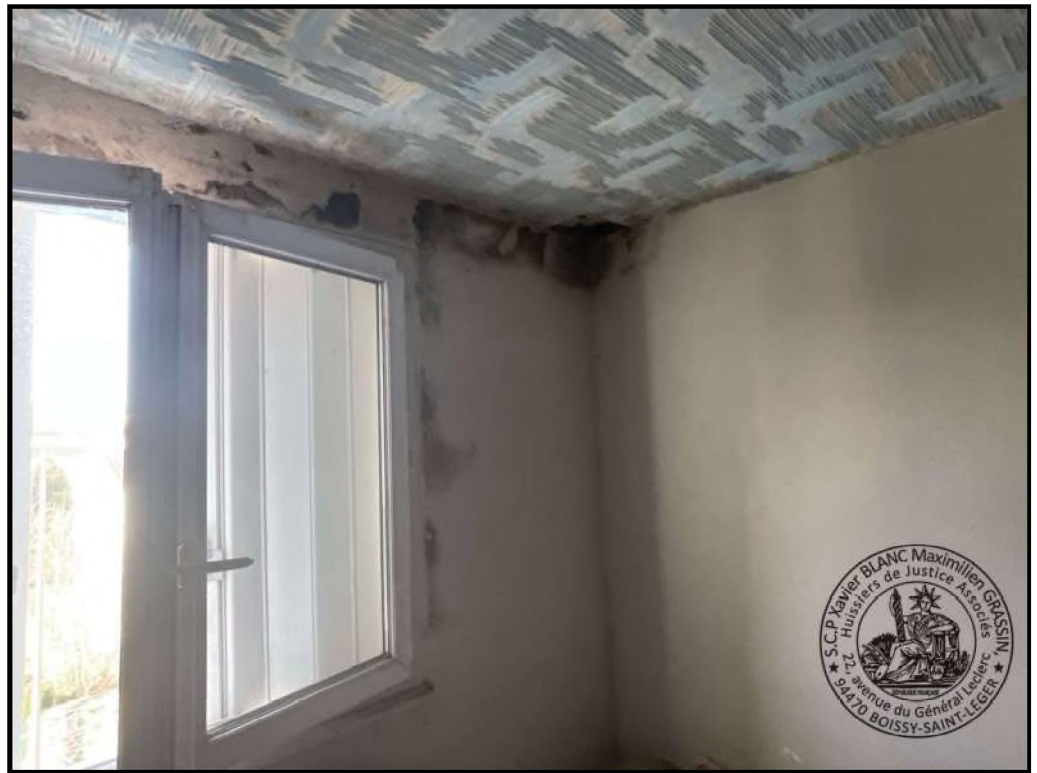
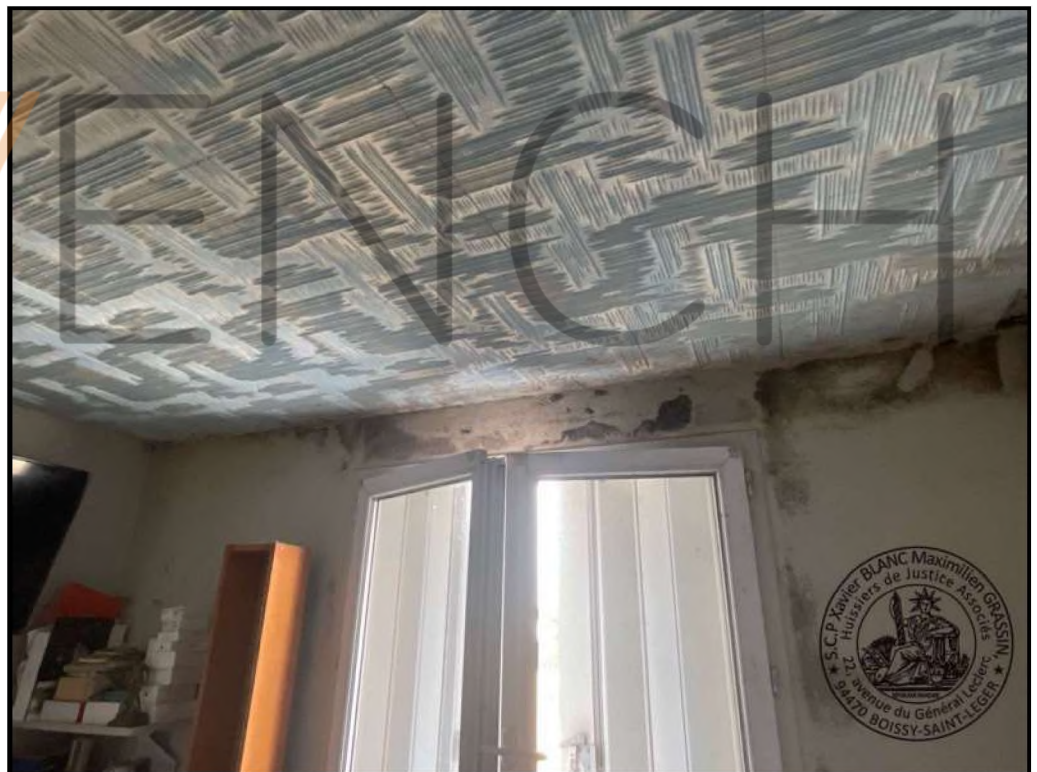
Le murs est recouvert d'une peinture en mauvais état. Des traces de moisissure sont présentes sur le pan de mur de la fenêtre

La porte d'accès à un battant est en état d'usage, la peinture est noircie
