**ACTE
D'HUISSIER
DE
JUSTICE**

PROCES VERBAL DE CONSTAT

**LE MERCREDI VINGT QUATRE JANVIER
DEUX MILLE VINGT QUATRE.**

23 avenue du Maine

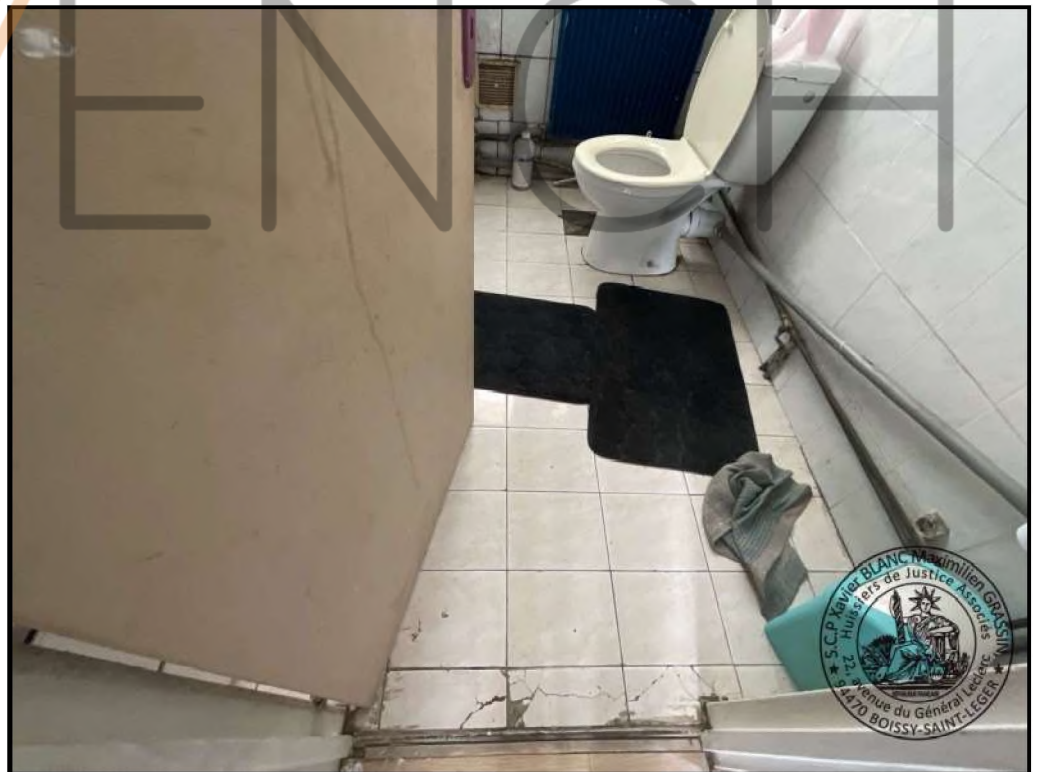
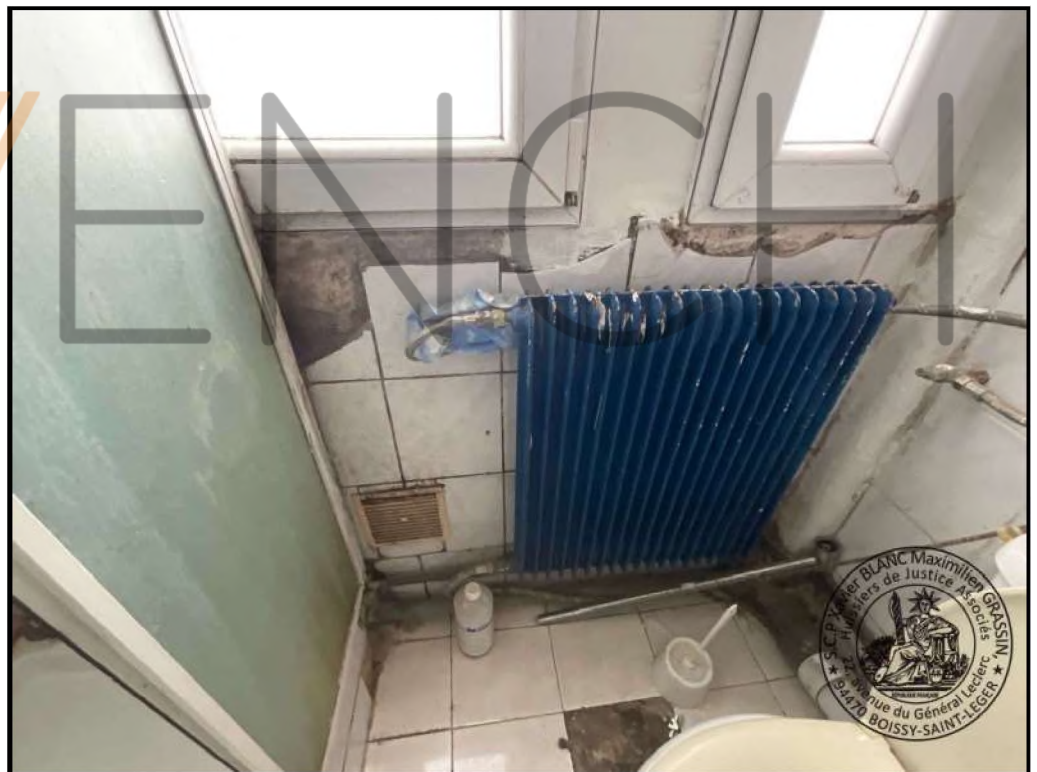
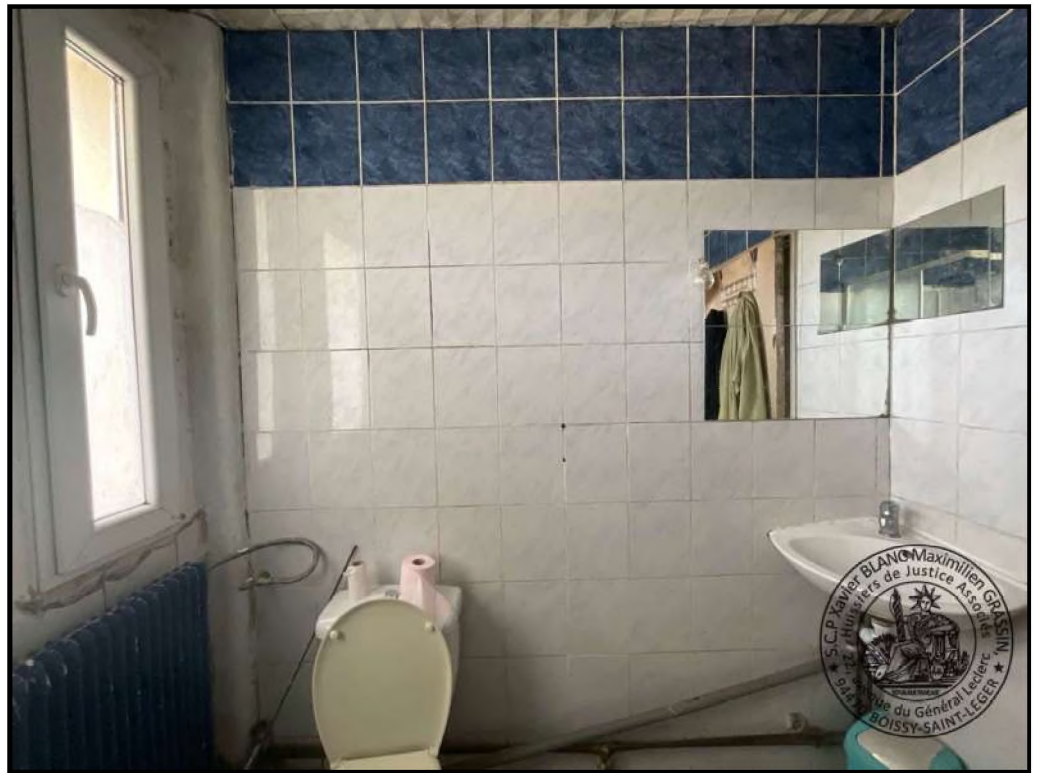
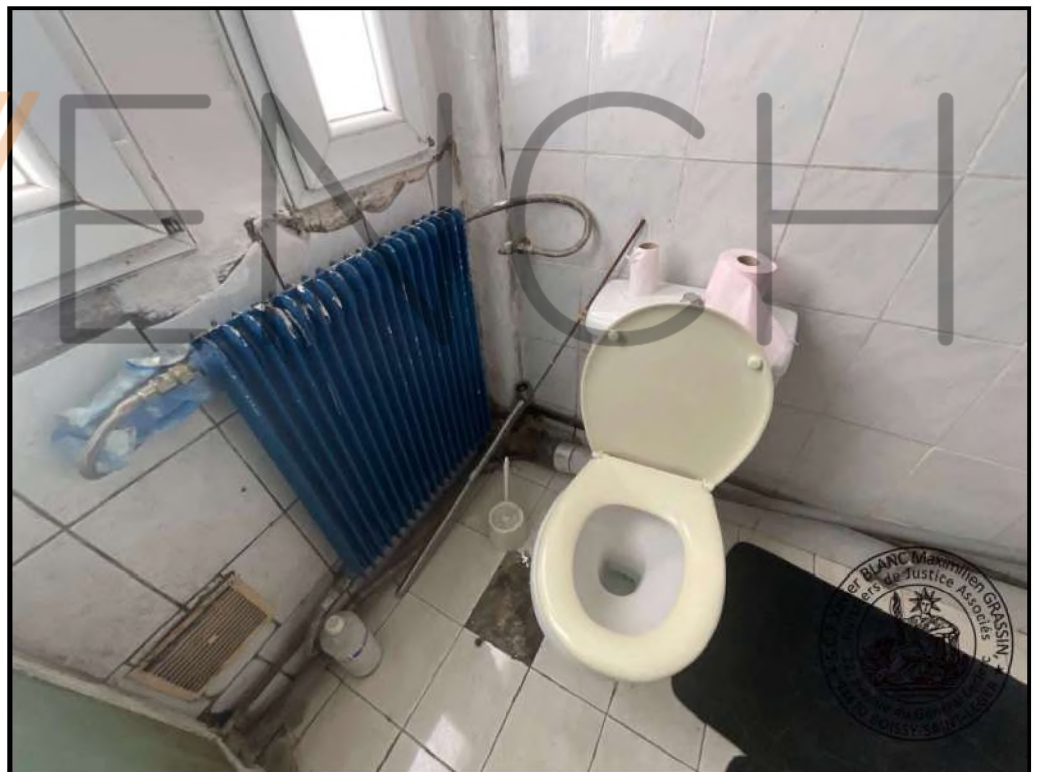
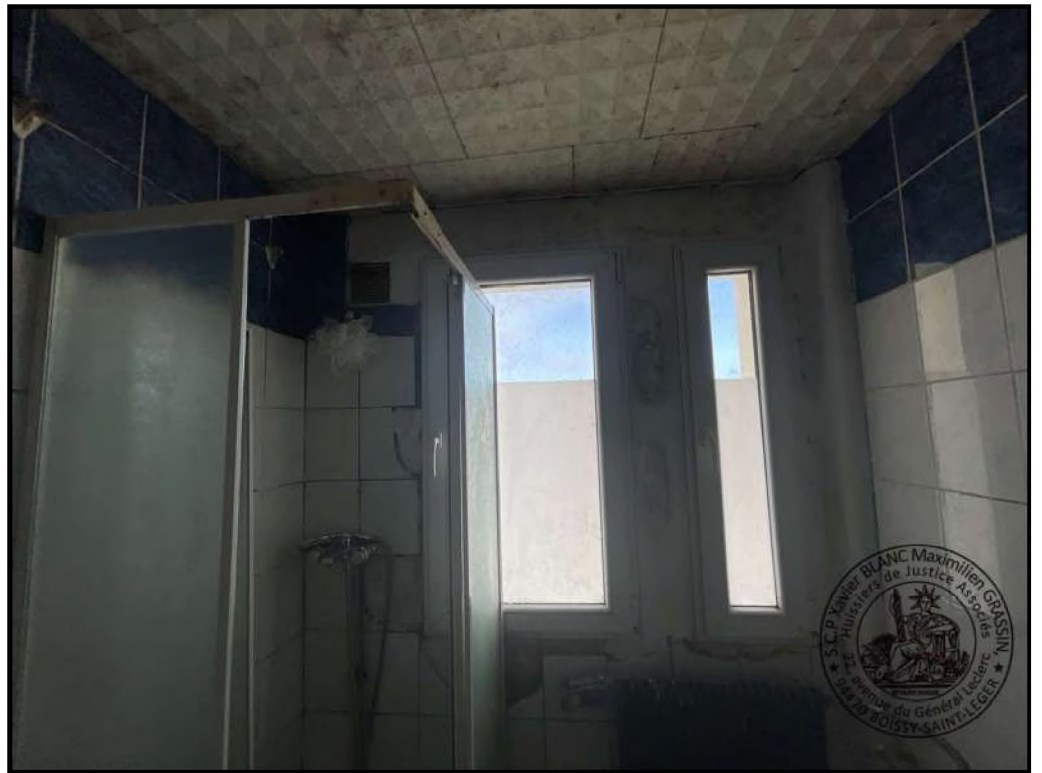
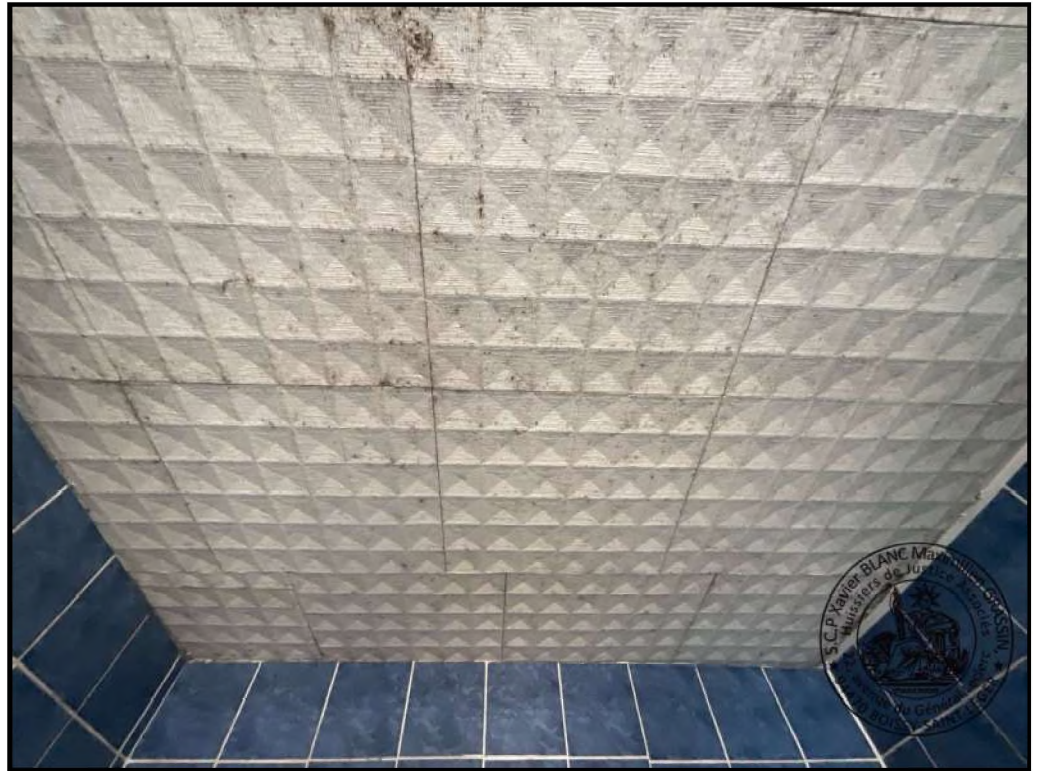
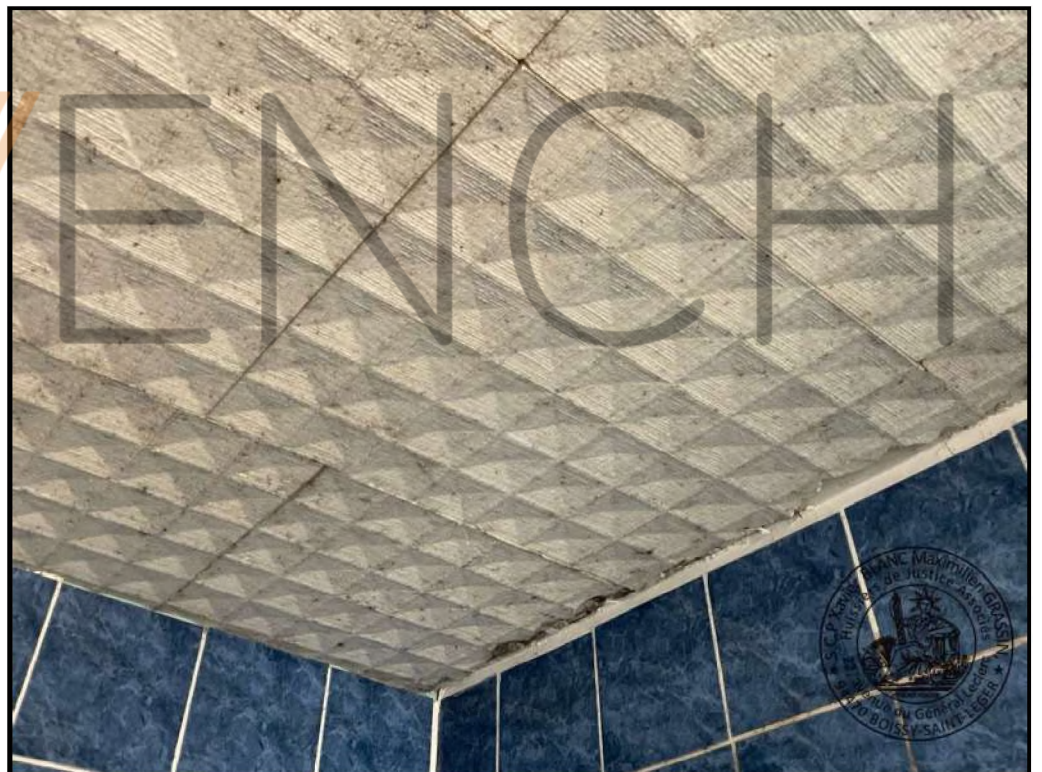
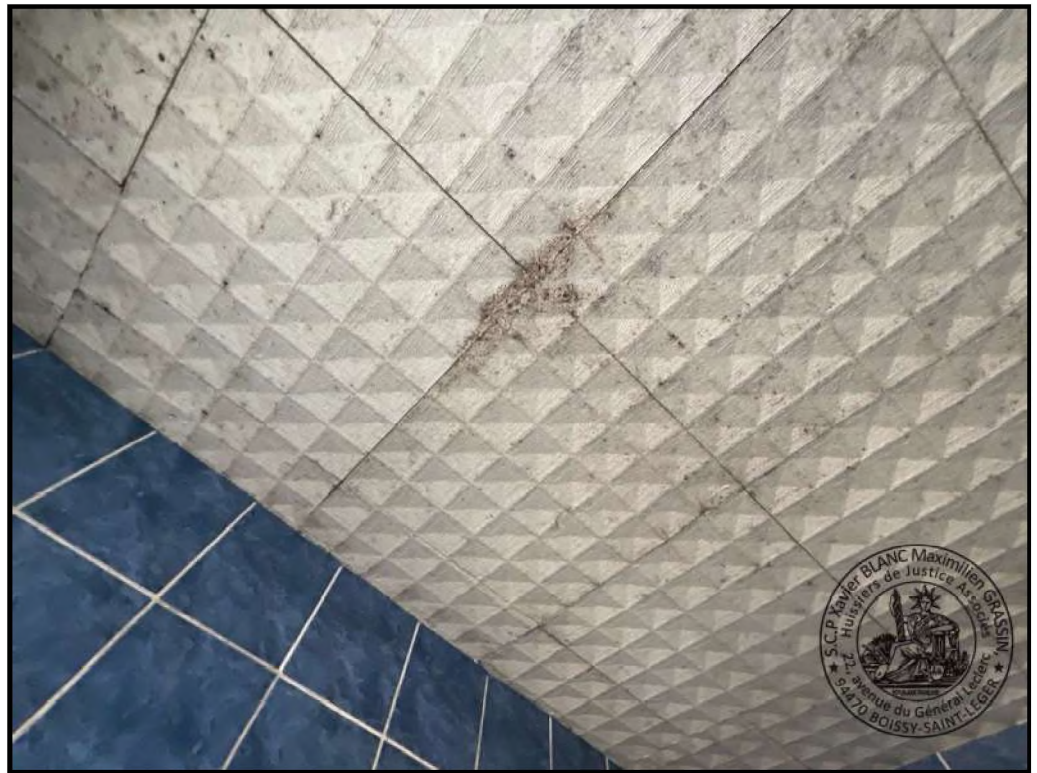
Le sol est recouvert de carrelage en mauvais état, de nombreux carreaux sont cassés
Les murs sont recouverts de faïence en mauvais état, plusieurs carreaux sont cassés
Au plafond les dalles de polystyrène sont en mauvais état, des traces de moisissure sont visibles

La cabine de douche est en mauvais état, cassée.
