Constat 2022 D0200116

- 20 avenue de Versailles - 75016 Paris -

11 01 2023

PROCES VERBAL DE DESCRIPTION / SAISIE IMMOBILIERE

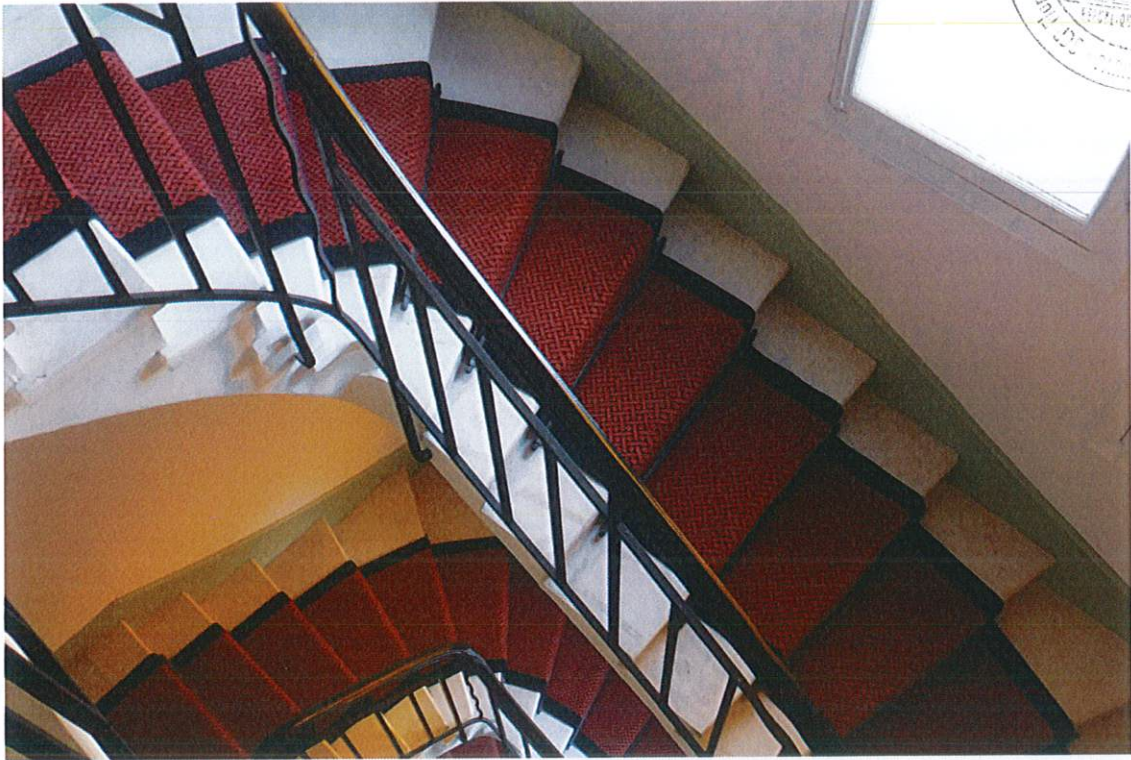
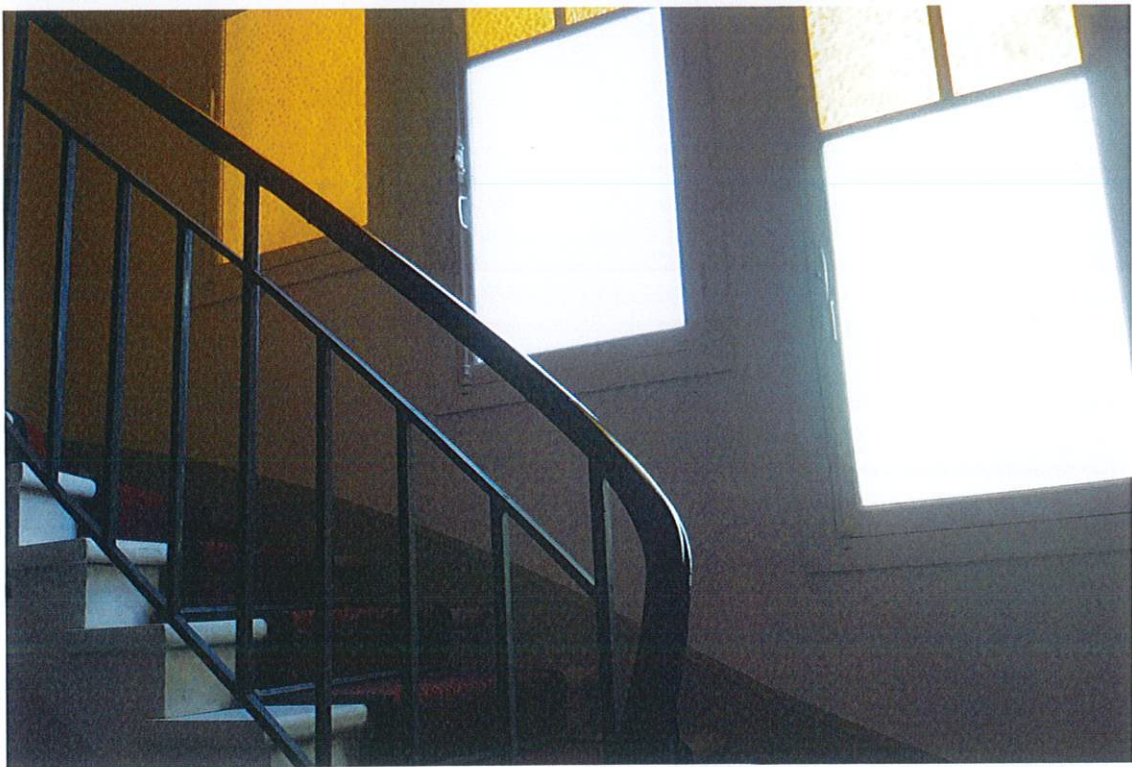
Parquets communs refaits

Parties communes refaites récemment : très bon état. Très bien entretenues.

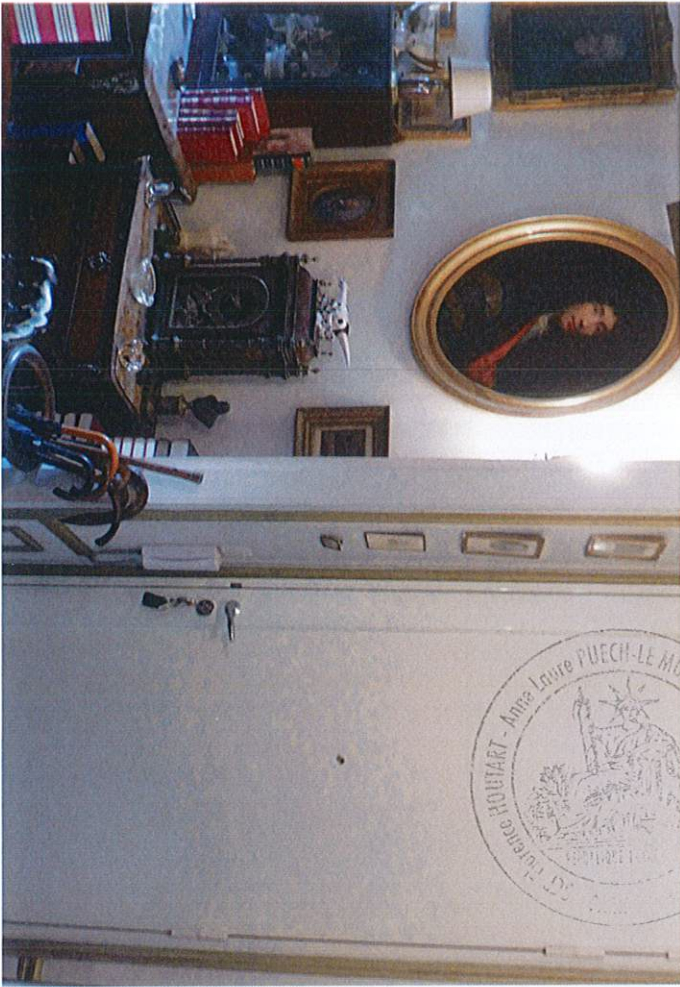
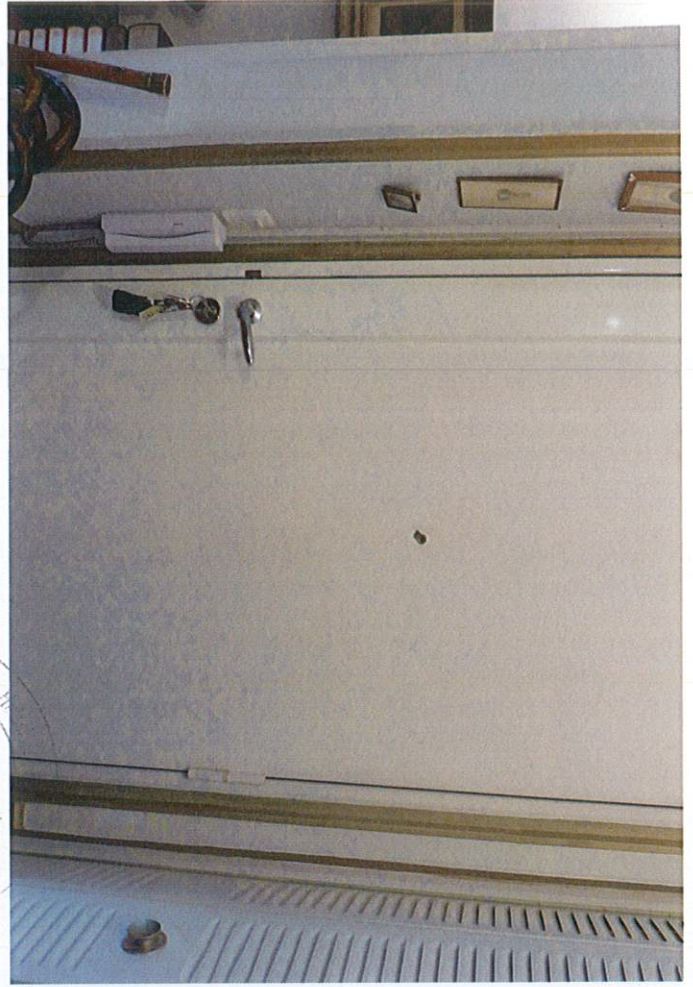
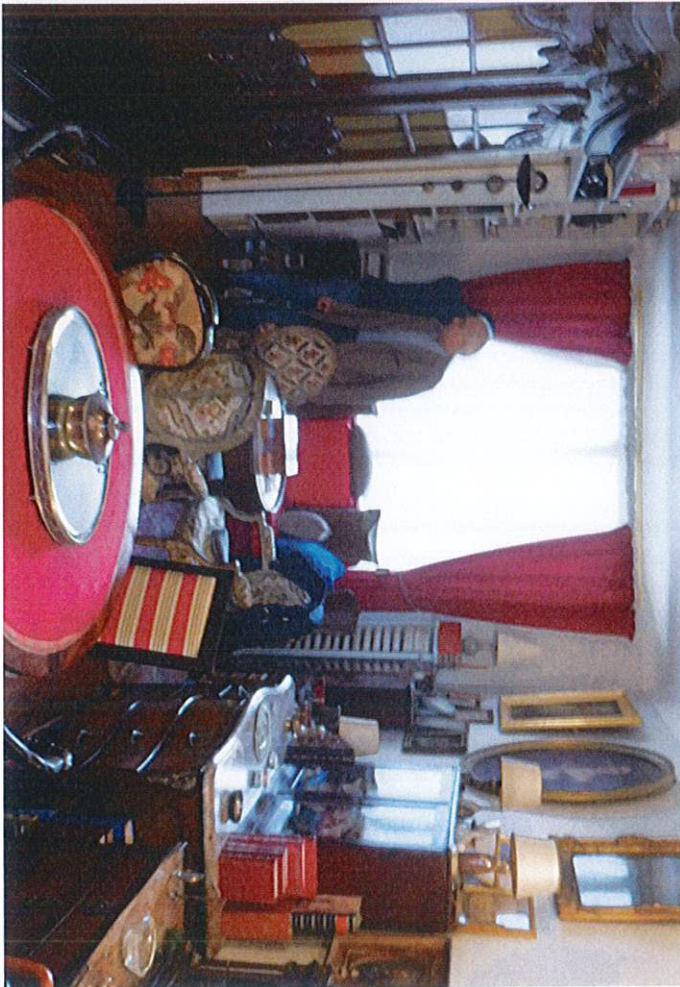
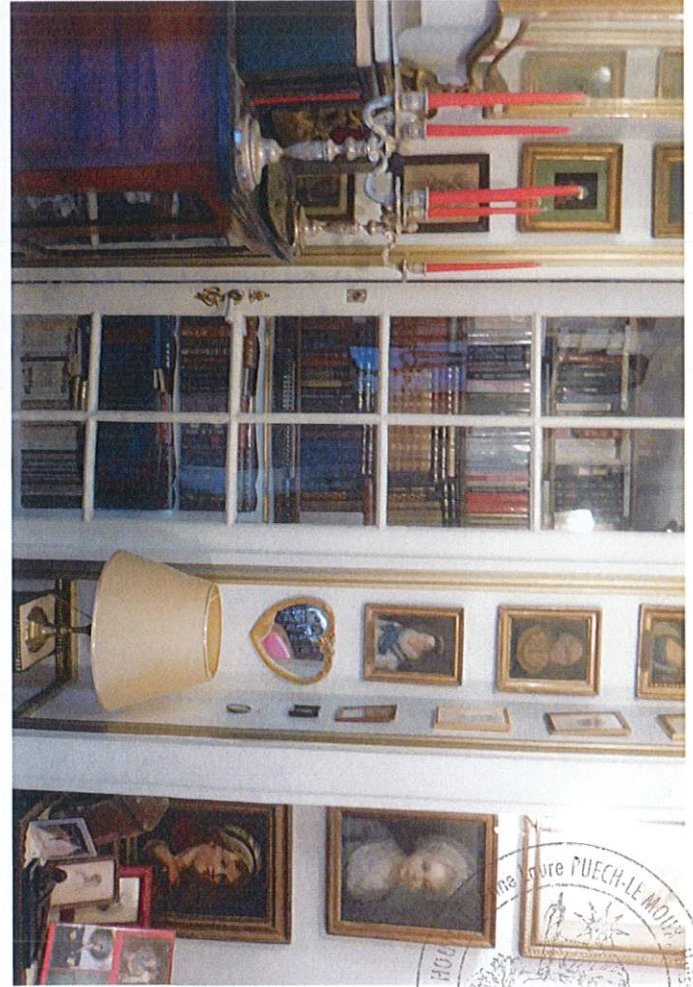
Accès Direct sur le S E JOUR

Accès direct sur la pièce principale par une porte blindée. Serrure de sécurité.

Au sol, un parquet de chêne, ancien.
Plinthes bien solidaires du plancher bas.

Les murs sont recouverts d'un enduit peint, couleur gris pâle ; le plafond est peint en blanc. État d'usage.

Huisseries anciennes probablement d'origine avec un simple vitrage. État d'usage.

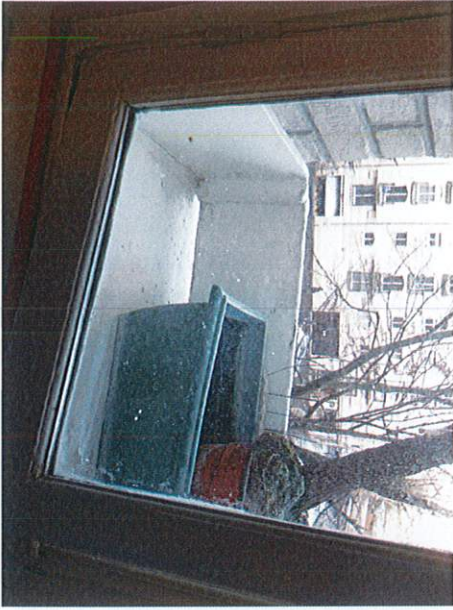
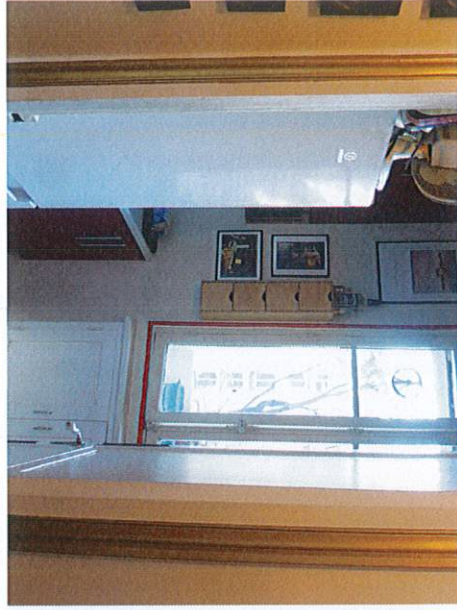
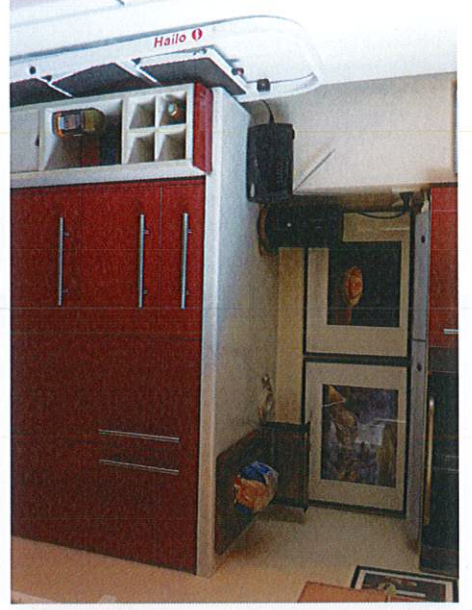
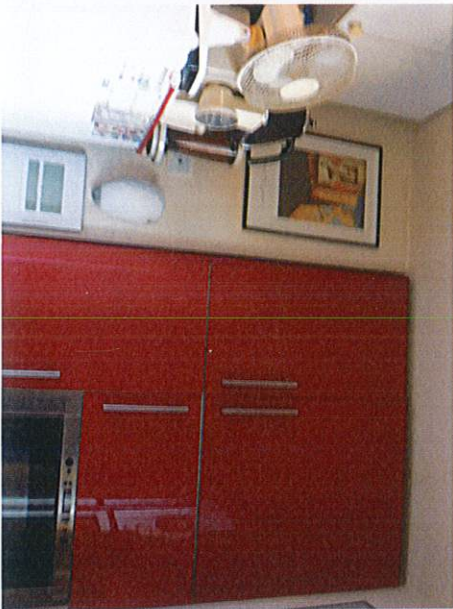
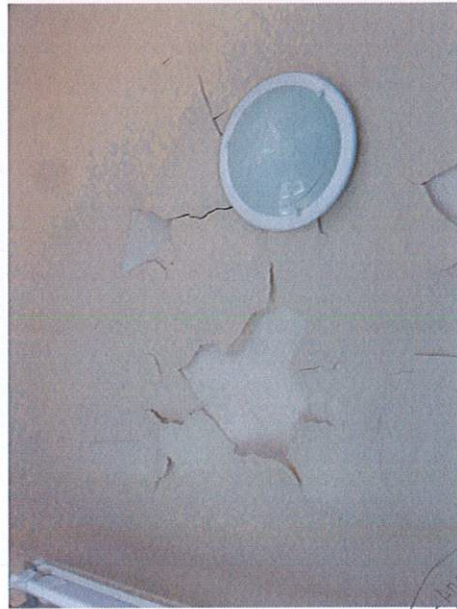
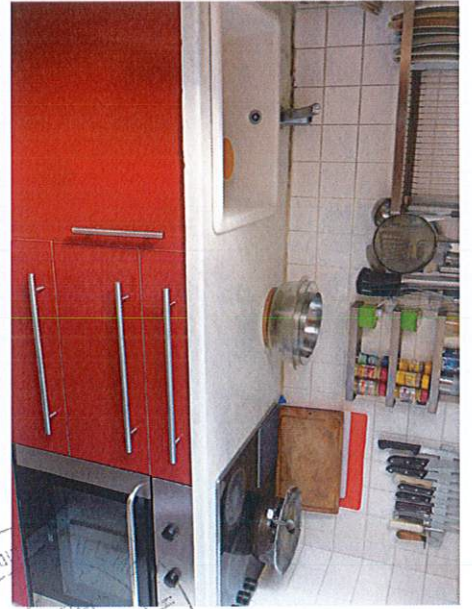
Cuisine

Cette cuisine est équipée. Entretienue.

Les murs et le plafond sont enduits et peints en blanc. État usagé et dégradé de la

peinture. La peinture du plafond est très craquelée.

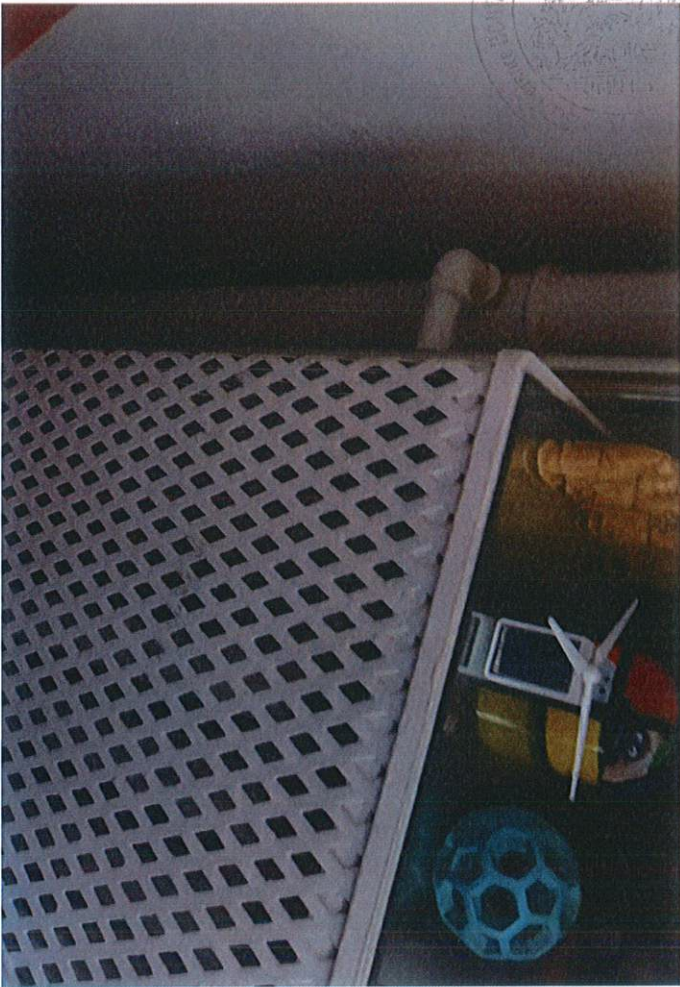
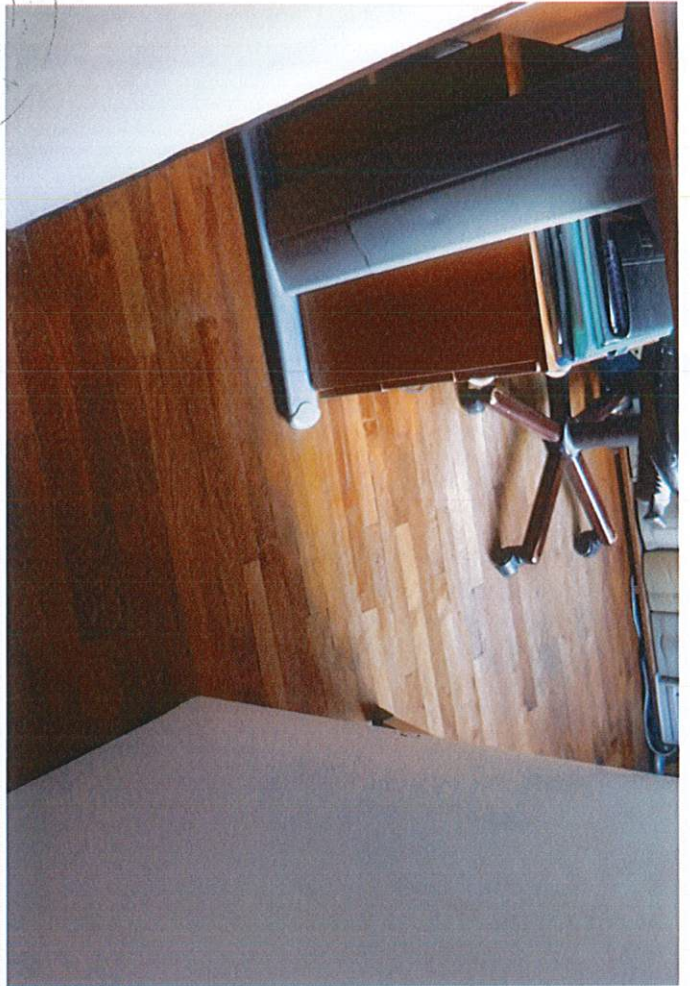
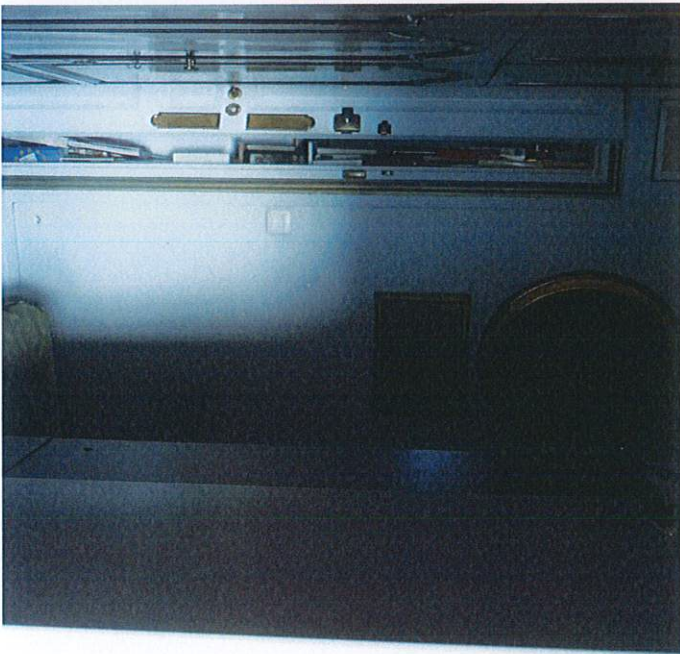
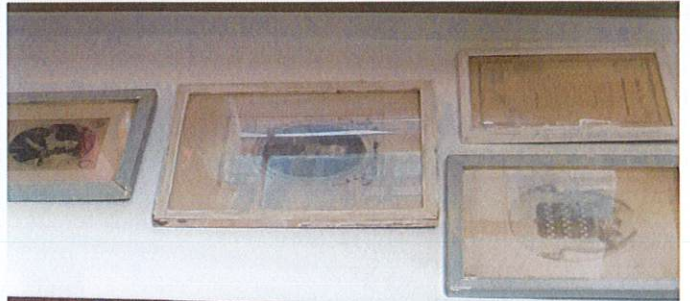
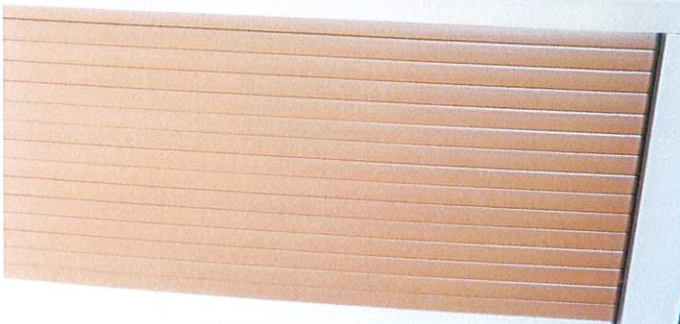
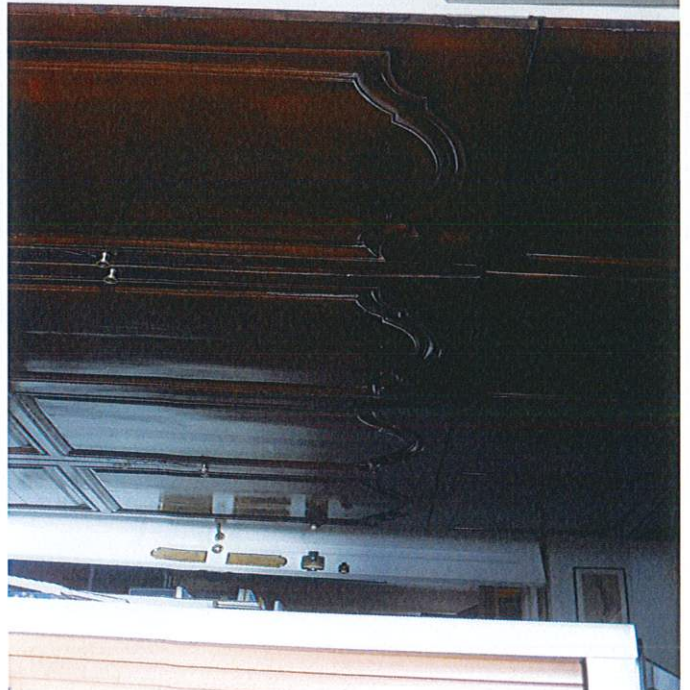
Bureau // chambre (séparation par 2 armoires)

Elle est scindée en deux grâce à 2 armoires pour séparer les coins nuit et bureau.

Les murs sont également enduits et peints en gris.
Le plafond est peint en blanc.
L'ensemble est à l'état d'usage.

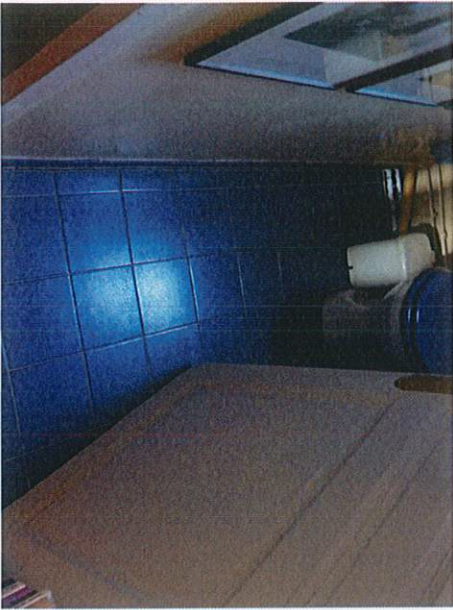
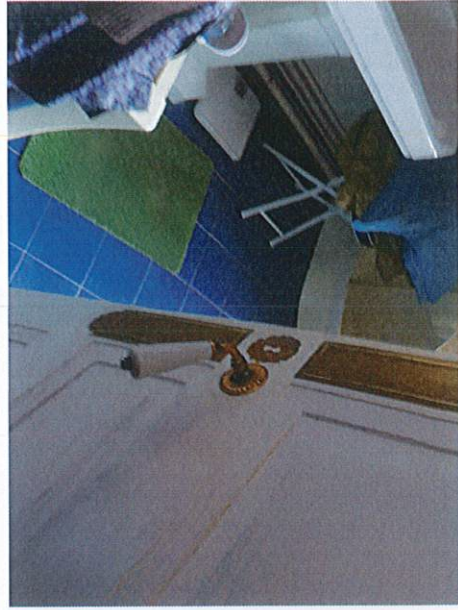
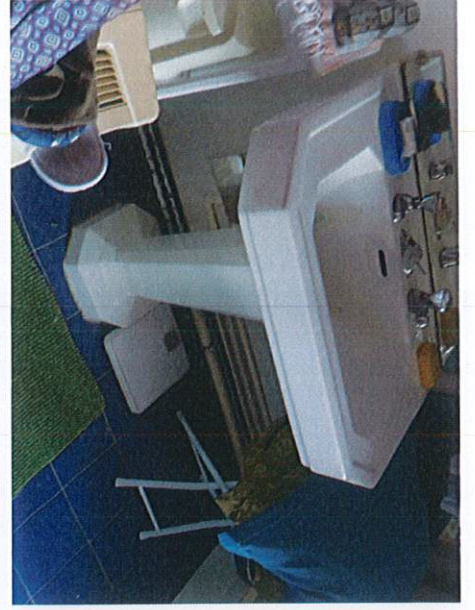
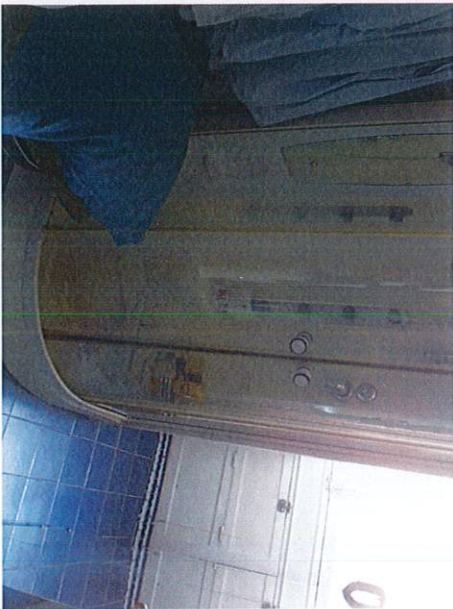
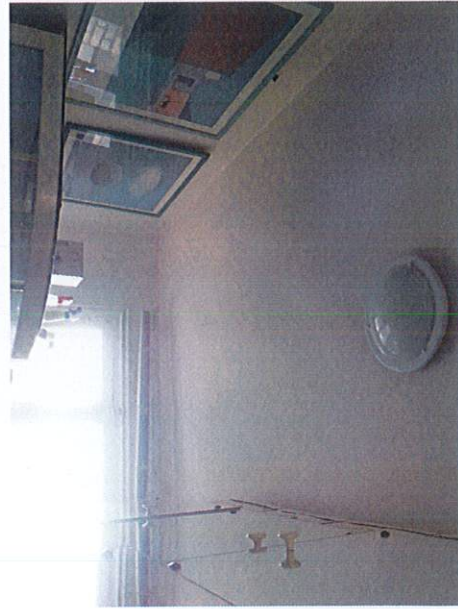
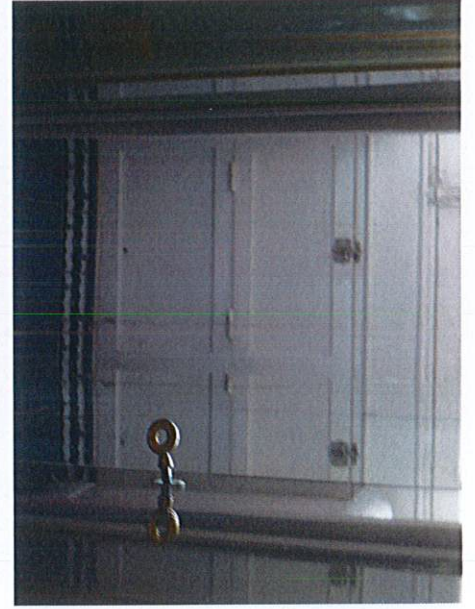
Salle d'eau.

Au sol, des dalles de grés, de couleur bleu marine.

Une cabine de douche, usagée.

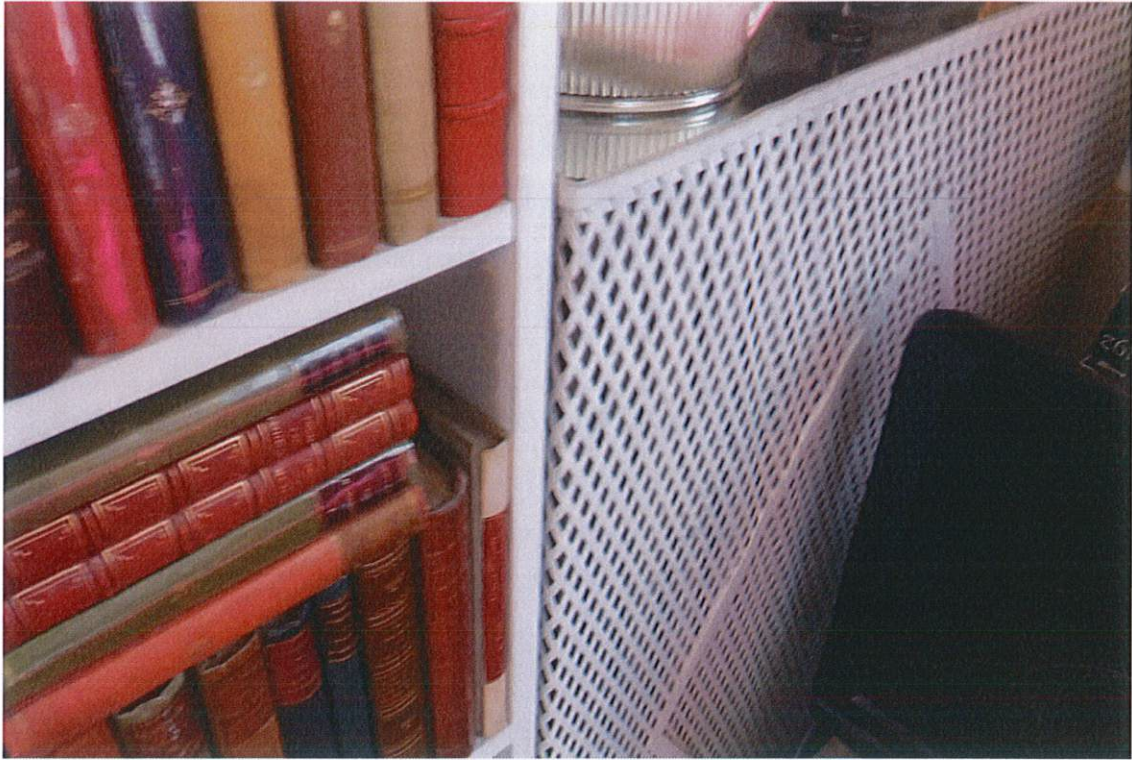
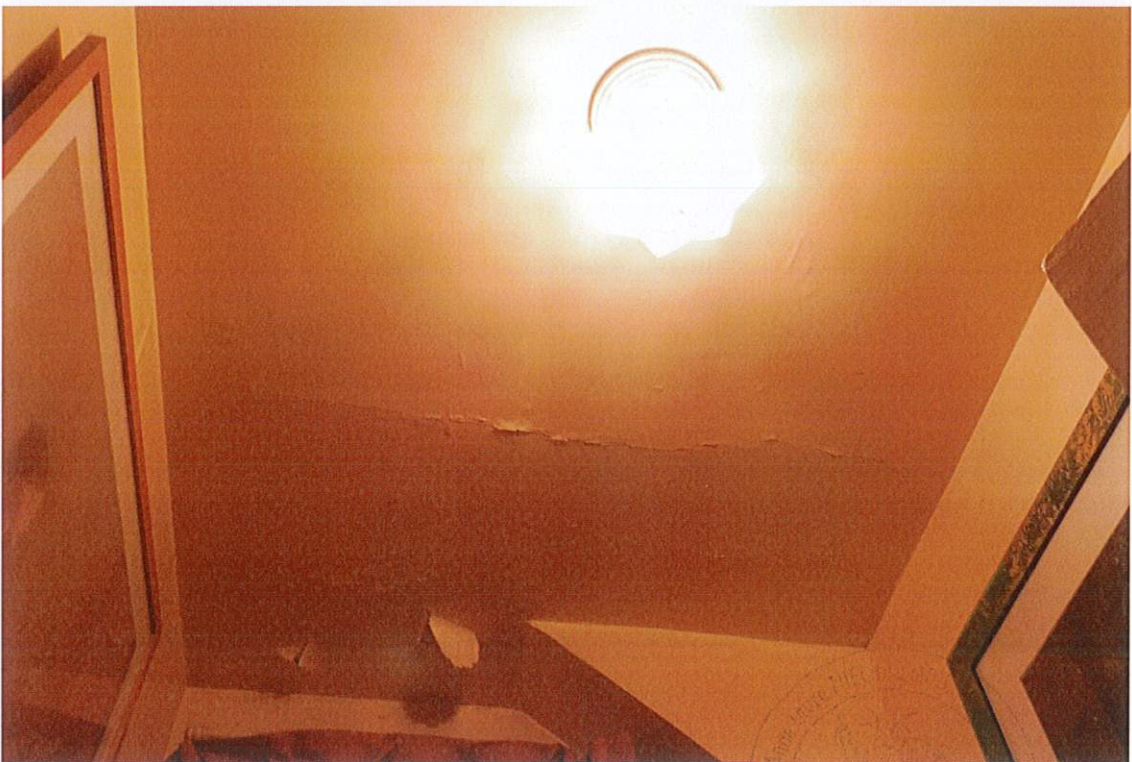
Sas d'accès aux WC .

Une seconde porte moulurée dessert un sas qui fait office de bibliothèque.
Les murs sont tapissés de livres.

Les murs et le plafond sont enduits et peints en blanc cassé.

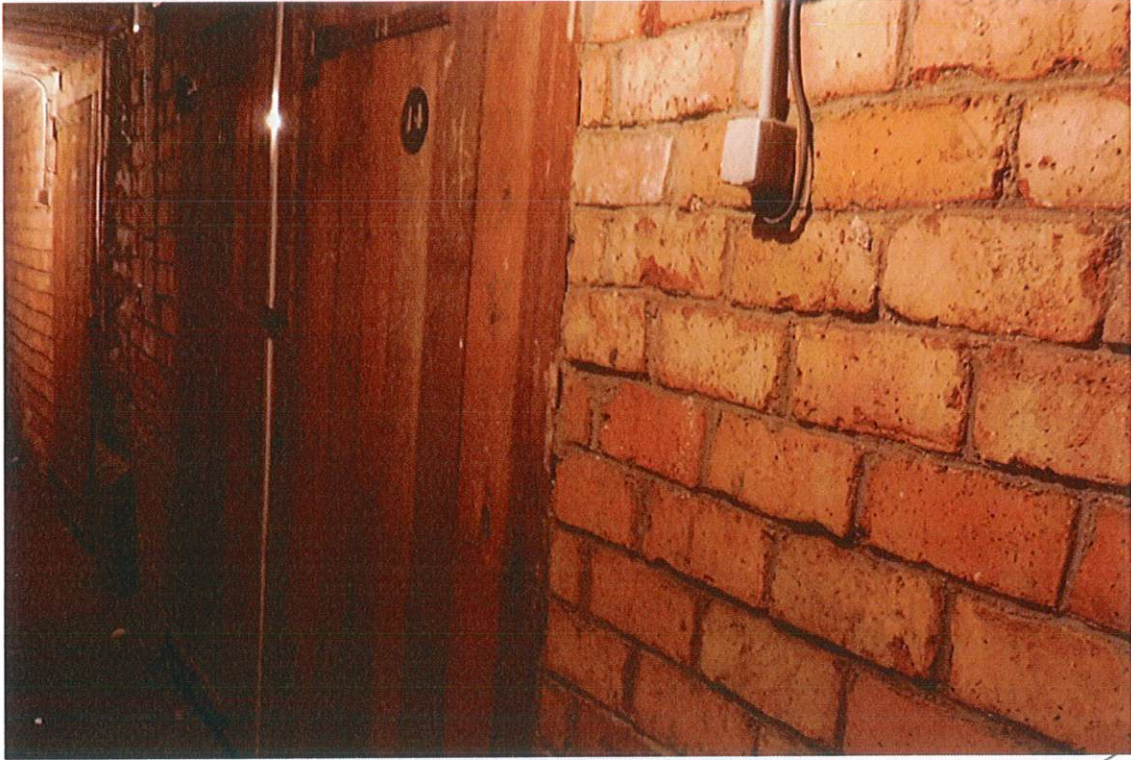
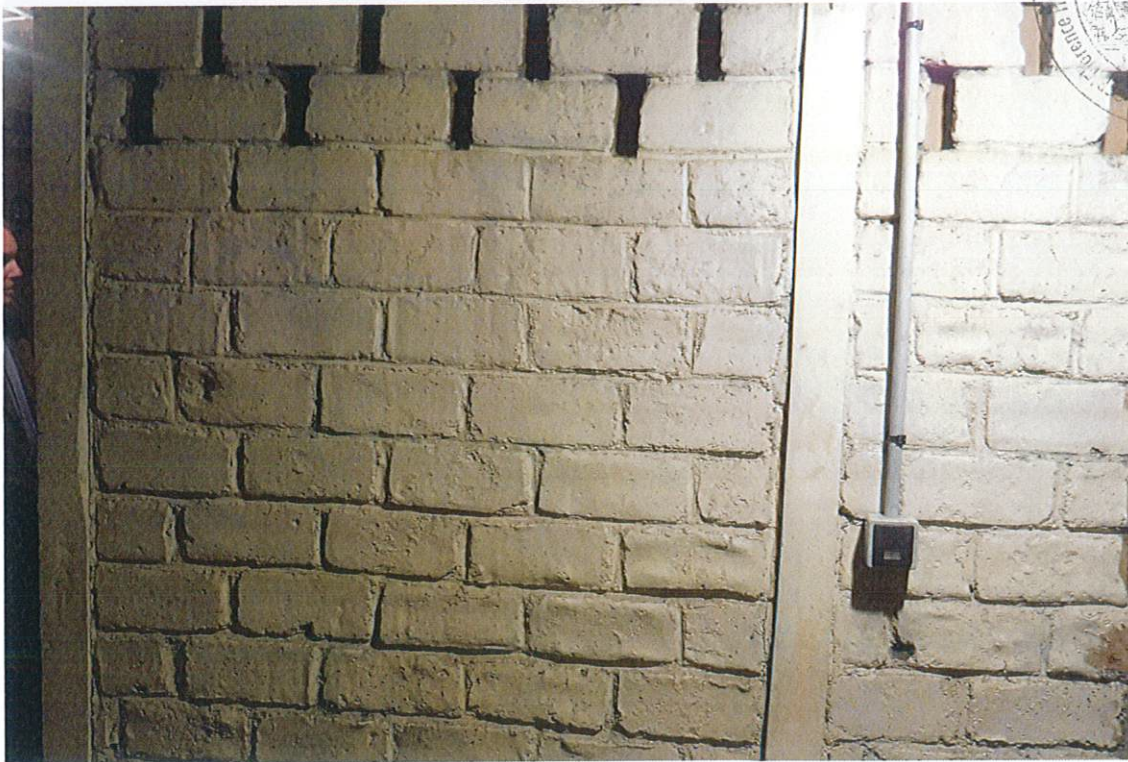
CAVE

Le sol des caves est en terre battue, mais la cave du lot 14 est bétonné.

Sa porte est ancienne, sans doute d'origine, en bois et a été renforcée par une plaque de bois.

Le plafond est en briques de terre cuite.

Elle est saine. Comme l'ensemble des caves. Pas d'odeur ni de traces d'humidité visibles.
