# Dossier Technique Immobilier

Numéro de dossier : 94480/EPS/00263  
Date du repérage : 14/11/2023

Désignation du ou des bâtiments	Désignation du propriétaire
<p><i>Localisation du ou des bâtiments :</i> Département : ...<b>Val-de-Marne</b> Adresse : .....<b>10 rue des Maraîchers</b> Commune : .....<b>94480 ABLON-SUR-SEINE</b> <b>Section cadastrale AB, Parcelle(s) n° 23</b></p> <p>Désignation et situation du ou des lots de copropriété : <b>Ce bien ne fait pas partie d'une copropriété</b></p> <p>Périmètre de repérage : <b>Maison en R+1 avec combles perdus et sous-sol total</b></p>	<p><i>Désignation du client :</i> Nom et prénom : ... Adresse : .....<b>10 rue des Maraîchers</b> <b>94480 ABLON-SUR-SEINE</b></p>

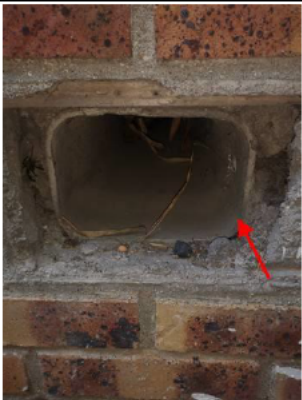
Localisation	Identifiant + Description	Conclusion (justification)	Etat de conservation** et préconisations*	Photo
Extérieurs - Maison et jardin	<u>Identifiant:</u> M001 <u>Description:</u> Conduit en fibres-ciment <u>Composant de la construction:</u> 2 - Parois verticales extérieures et Façades - Éléments associés aux façades <u>Partie à sonder:</u> Conduit de ventilation <u>Liste selon annexe.13-9 du CSP:</u> B <u>Sondage:</u> Sonore, Visuel	Présence d'amiante (sur jugement de l'opérateur)	Matériau dégradé (étendue ponctuelle)  <b>Résultat EP**</b>  <b>Préconisation :</b> Il est recommandé de réaliser une évaluation périodique.

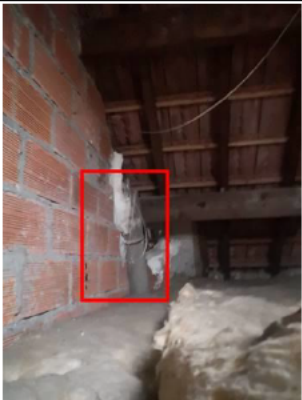
Combles - Combles perdus	<u>Identifiant:</u> M002 <u>Description:</u> Conduit en fibres-ciment <u>Composant de la construction:</u> 6 - Conduits et accessoires intérieurs - Conduits de fluides (air, eau, vapeur, fumée, échappement, autres fluides) <u>Partie à sonder:</u> Conduit en fibres-ciment <u>Liste selon annexe.13-9 du CSP:</u> B <u>Sondage:</u> Visuel	Présence d'amiante (sur jugement de l'opérateur)	Matériau non dégradé  <b>Résultat EP**</b>  <b>Préconisation :</b> Il est recommandé de réaliser une évaluation périodique.

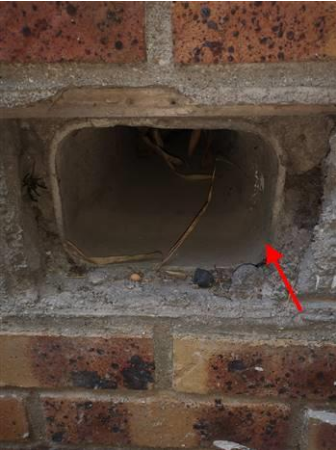
<p>Photo n° PhA001                  Localisation : Extérieurs - Maison et jardin                  Ouvrage : 2 - Parois verticales extérieures et Façades - Éléments associés aux façades                  Partie d'ouvrage : Conduit de ventilation                  Description : Conduit en fibres-ciment</p>

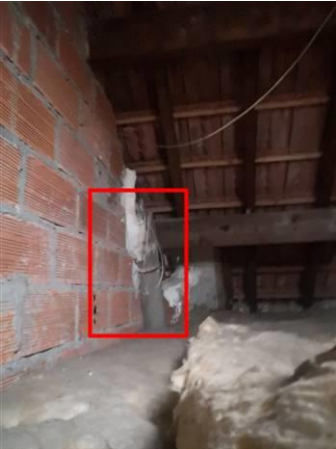
<p>Photo n° PhA002                  Localisation : Combles - Combles perdus                  Ouvrage : 6 - Conduits et accessoires intérieurs - Conduits de fluides (air, eau, vapeur, fumée, échappement, autres fluides)                  Partie d'ouvrage : Conduit en fibres-ciment                  Description : Conduit en fibres-ciment</p>

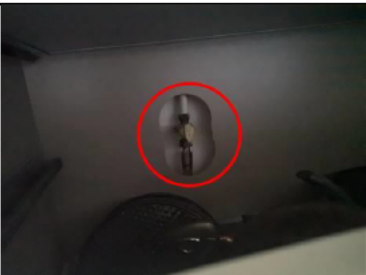
Points de contrôle <sup>(3)</sup> (selon la norme)	Anomalies observées (A1 <sup>(4)</sup> , A2 <sup>(5)</sup> , DGI <sup>(6)</sup> , 32c <sup>(7)</sup> )	Libellé des anomalies et recommandations	Photos
C.7 - 8a2 Organe de Coupure d'Appareil (OCA)	A1	Au moins un organe de coupure d'appareil n'est pas accessible. (Table de cuisson VIVA 4 feux)  <b>Remarques :</b> (Rdc surélevé - Cuisine) Le robinet de commande n'est pas accessible ; Faire déplacer le robinet de commande par un installateur gaz qualifié afin de le rendre accessible

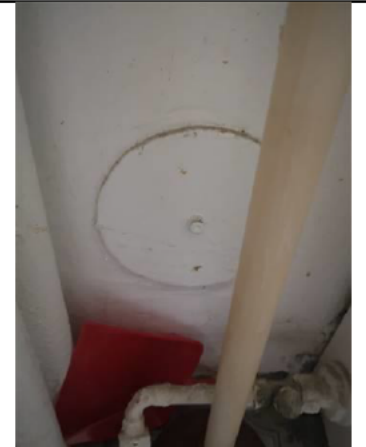
C.10 - 15b Raccordement en gaz des appareils par tuyaux non rigides	A1	Le tuyau flexible n'est pas visitable. (Table de cuisson VIVA 4 feux)  <b>Remarques :</b> (Rdc surélevé - Cuisine) Le tuyau non rigide n'est pas visitable ; Faire intervenir un installateur gaz qualifié afin de rendre visitable le tuyau non rigide	
C.14 - 19.7 Ventilation du local – Amenée d'air	A2	Le dispositif de l'amenée d'air du local équipé ou prévu pour un appareil d'utilisation est obturé. (Table de cuisson VIVA 4 feux)  <b>Remarques :</b> (Rdc surélevé - Cuisine) Présence d'un grille d'amenée d'air obturée ; Déboucher la grille d'amenée d'air obturée <b>Risque(s) constaté(s) :</b> Risque d'intoxication au monoxyde de carbone (CO) causée par une mauvaise combustion

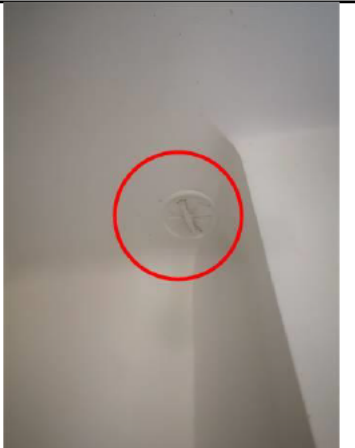
Points de contrôle <sup>(3)</sup> (selon la norme)	Anomalies observées (A1 <sup>(4)</sup> , A2 <sup>(5)</sup> , DGI <sup>(6)</sup> , 32c <sup>(7)</sup> )	Libellé des anomalies et recommandations	Photos
C.15 - 20.3 Ventilation du local – Sortie d'air	A1	Le dispositif de la sortie d'air du local équipé ou prévu pour un appareil d'utilisation est obturé. (Table de cuisson VIVA 4 feux)  <b>Remarques :</b> (Rdc surélevé - Cuisine) Présence d'une sortie d'air obturée ; Déboucher la sortie d'air directe ou indirecte
