**PROCES VERBAL DE CONSTAT**

Constat du : 2 FEVRIER 2024

Ces biens correspondent à une maison en pierres, comprenant un sous-sol, un rez-de-chaussée et deux étages, et un ensemble immobilier composé de plusieurs bâtiments et d'une usine.

## MAISON 47 BOULEVARD EDMOND ROUSSIN

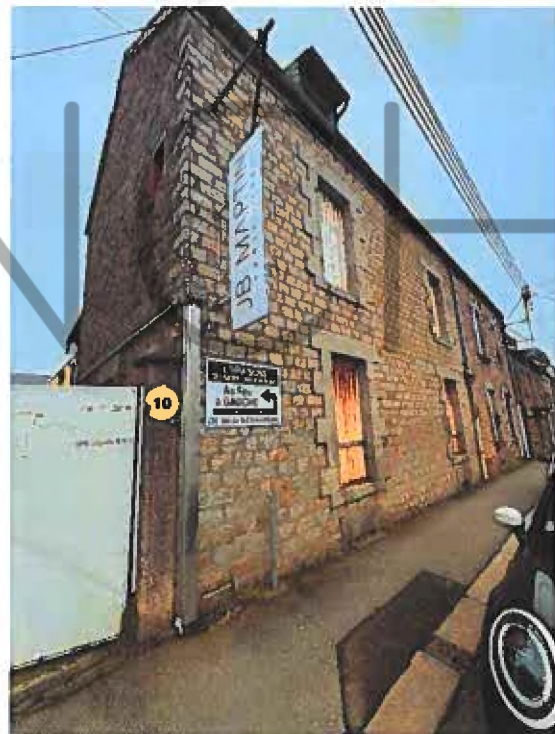
Le sol est en béton brut, je constate qu'il est verdi et fissuré à de nombreux endroits. Il est en très mauvais état.

L'entrée desservant sur la droite un grand bâtiment (anciens bureaux), ce dernier a été incendié, ainsi je constate leur mauvais état (vitres cassées, toiture effondrée, crépis fissuré). Je note la présence de débris d'ardoises sur le sol dans les bâtiments 1 à 3 suite à l'incendie.

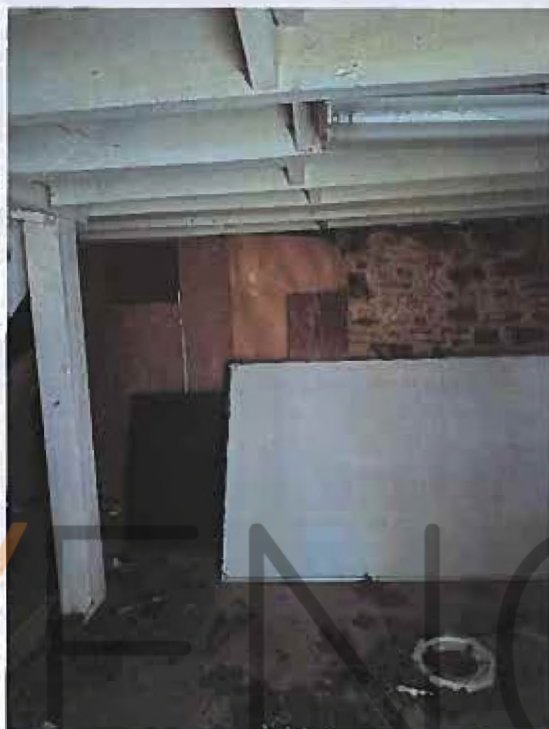
## 📍 Cave

Je constate que la cave comporte des débris marquant des traces de vandalisme.

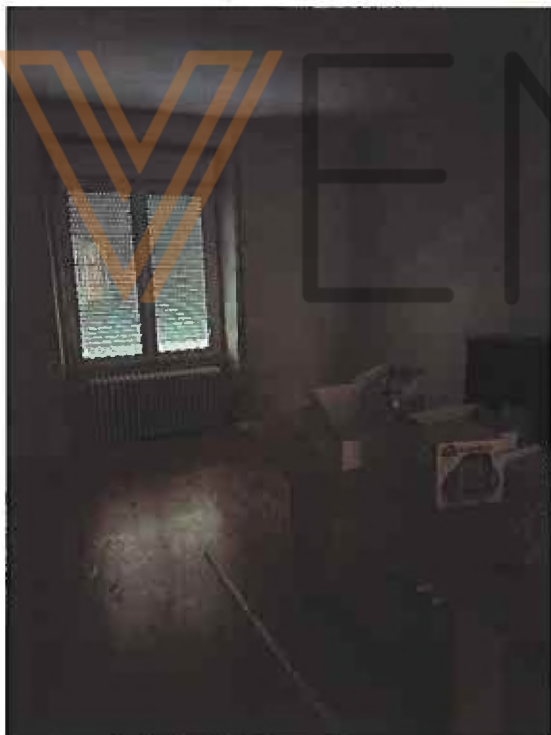
## — Séjour cuisine (rez-de-chaussée)

Les murs sont en plâtre, une partie est peinte, l'autre est recouverte d'un papier peint. Au-dessus de l'évier une partie du mur est carrelée. Au niveau supérieur des murs, je constate une partie de PVC. L'état général des murs est sale, je constate la présence de moisissures.

Le plafond est peint, je constate la présence de moisissures.

L'ensemble du séjour cuisine est très sale.

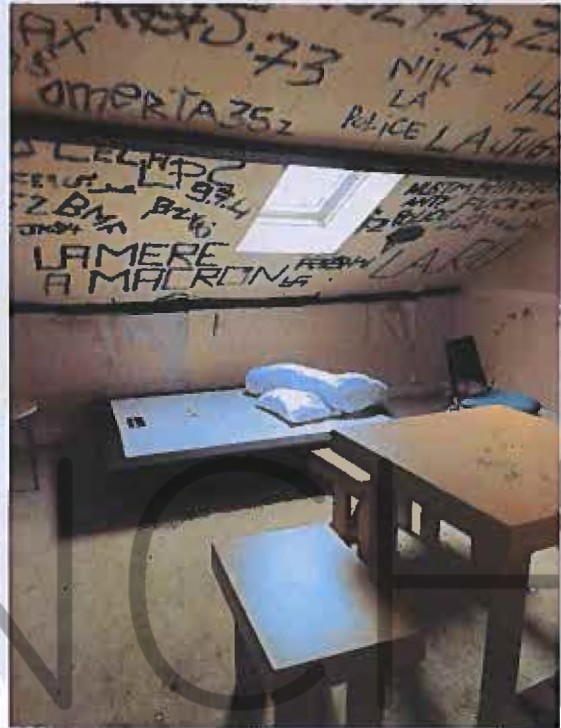
**«k Pièce (2ème étage)**

**Les murs sont en placoplâtre recouverts d'un papier peint. Je constate que le papier peint se décolle à plusieurs endroits. Les murs sont recouverts d'écritures et de trous. Je note également la présence de trois poutres en bois.**

**Je constate que l'ensemble est très sale et en mauvais état.**

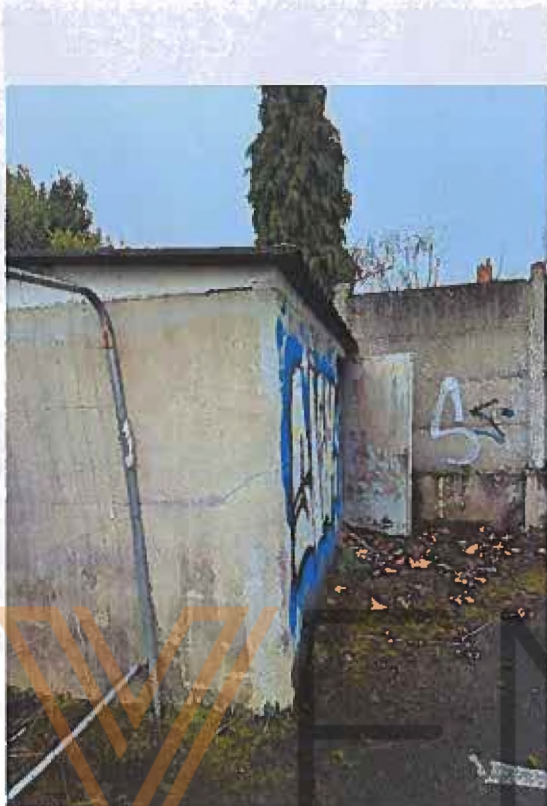
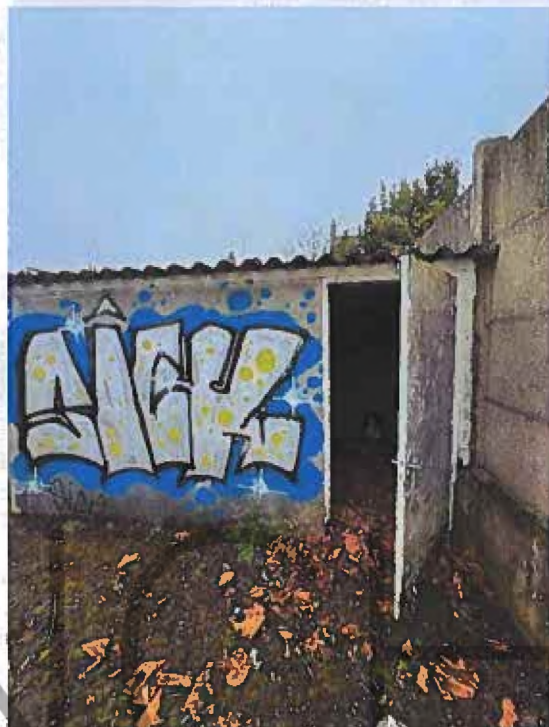
La remise est en ciment, elle est recouverte d'un TAG. Je constate plusieurs fissures. La toiture est en tôle ondulée.

L'ensemble est en mauvais état.

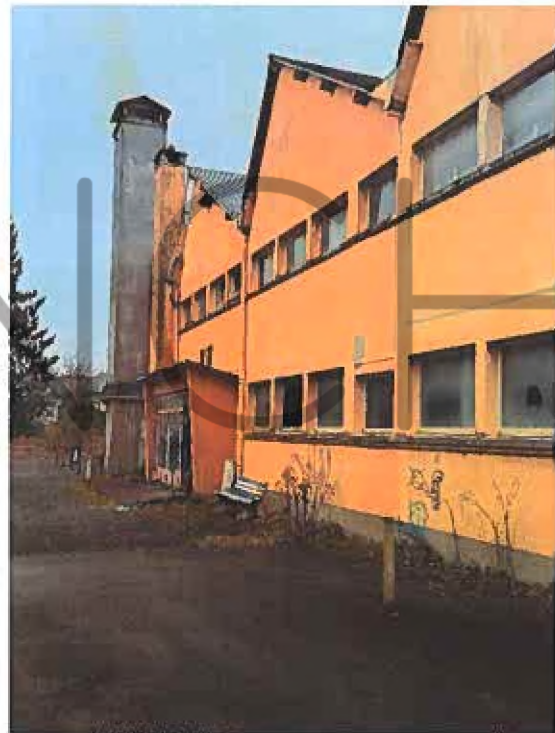
La dalle en béton de l'entrée des locaux est fissurée.

L'ensemble est en mauvais état, je constate que le revêtement du mur est en mauvais état, il est fissuré, je note la présence de traces de moisissures et de mousse végétale.

La toiture est pour partie en ardoise, par endroits je constate qu'elle est recouverte de mousse végétale. Au niveau de l'atelier, la partie supérieure de la toiture est en polycarbonate.

De nombreuses vitres sont cassées. Les encadrements de fenêtre sont en bois, ils sont en mauvais état.

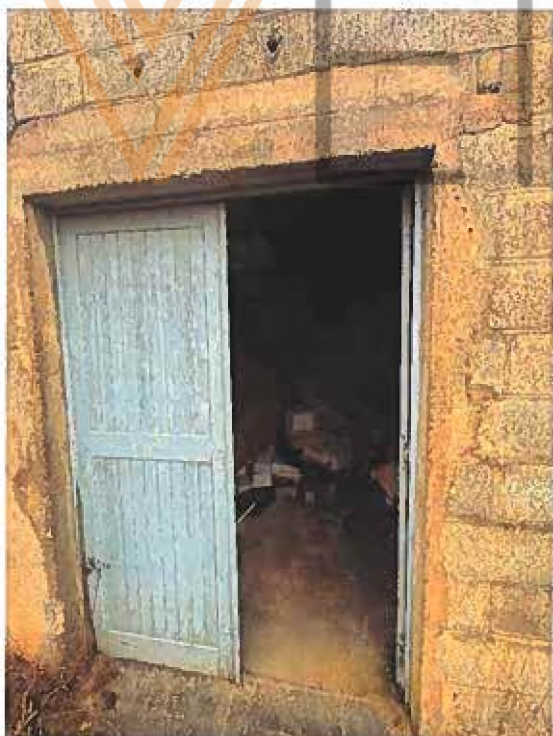
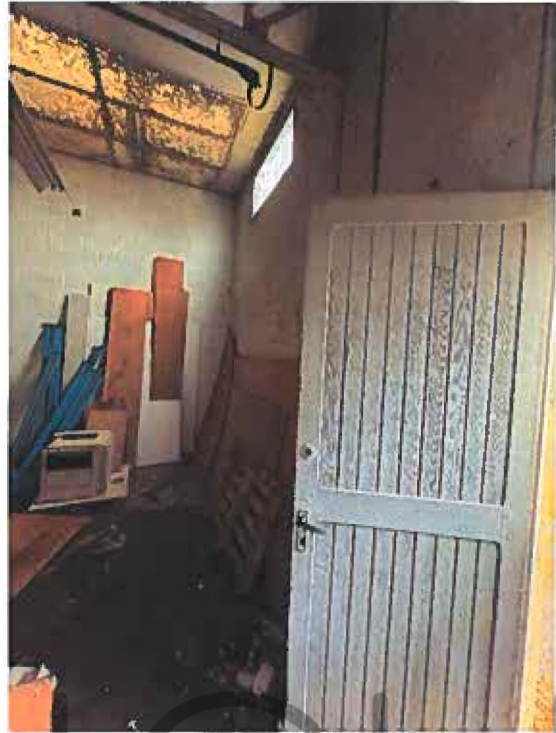
## 4L Remise n°3

Je note la présence d'un faux plafond et quatre sections de polycarbonate, ces dernières sont en mauvais état, notamment des traces de moisissures.

Le sol est en béton, je constate qu'il y a beaucoup de taches.

L'ensemble est en très mauvais état et n'est pas viable.

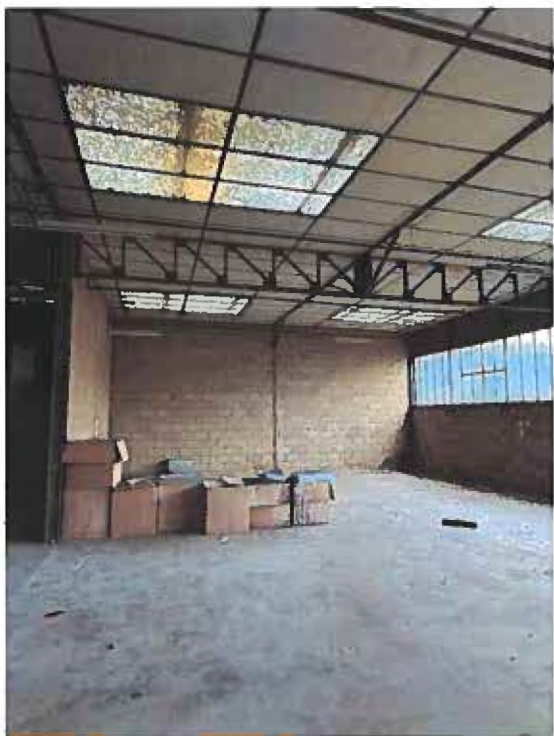
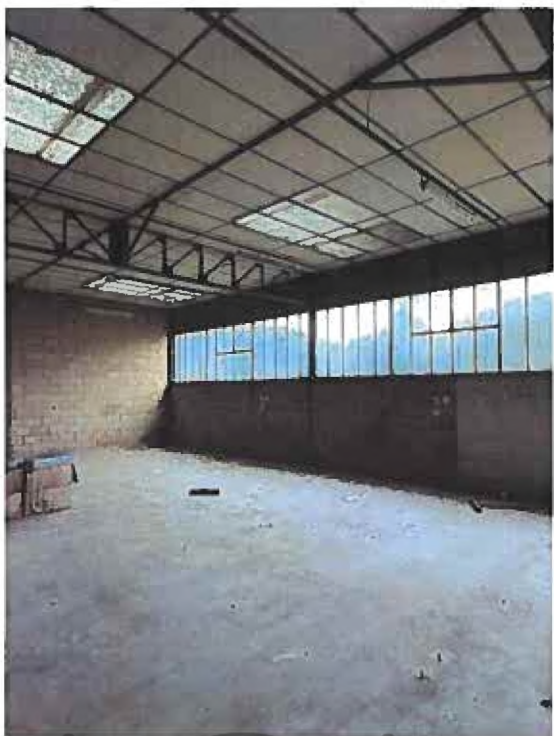
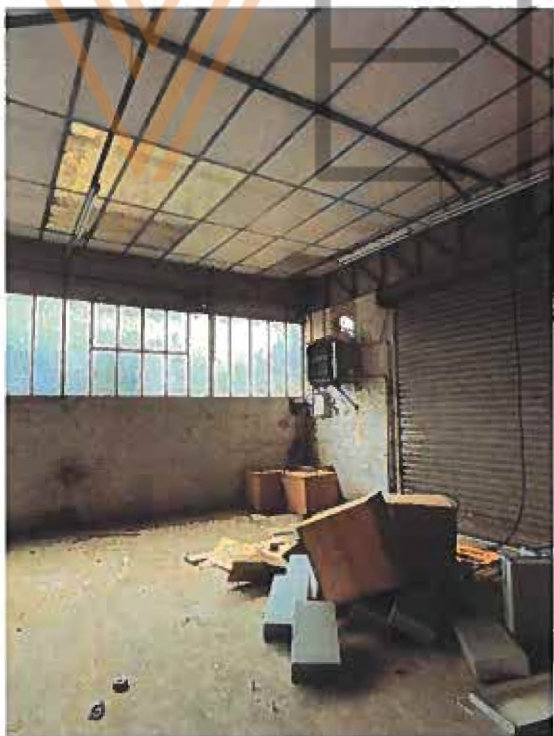
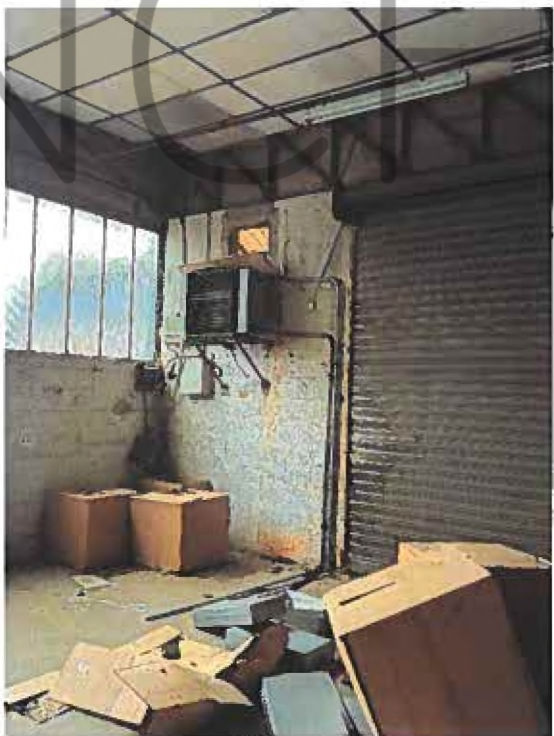
**- Remise n°5**

Les murs sont en parpaing, une partie est à l'état brut, une autre partie est peinte en blanc, l'ensemble est sale. Je constate un trou dans la partie supérieure du mur au dessus de la bouche d'aération (photos 11 et 12).

Une partie du plafond est en polycarbonate, je note son très mauvais état. Les dalles du plafond comportent de nombreux trous et moisissures.

Le sol est en béton, je note la présence de plusieurs vis qui sortent de la dalle (photo 9 et 10). Je constate également que le sol se fissure (photo 3 et 8).

L'ensemble est en très mauvais état et n'est pas viable.

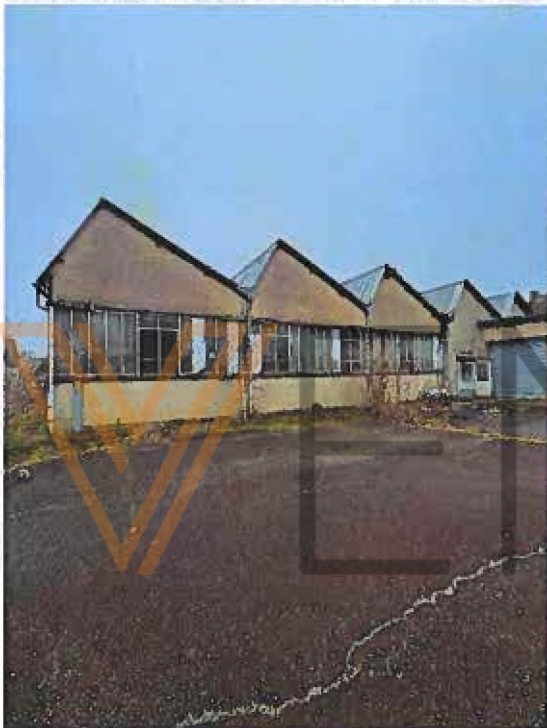
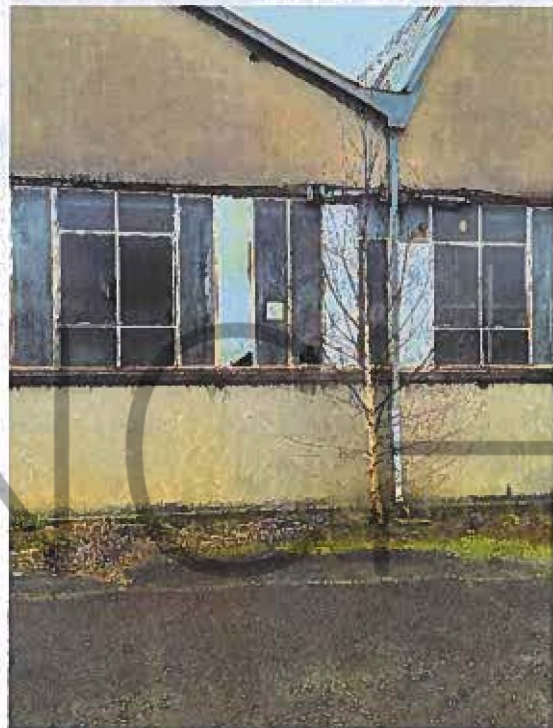
Je constate la présence d'une porte d'accès battante en bois, d'une porte métallique. La devanture dudit bâtiment est en mauvais état, de nombreuses vitres sont cassées, je note la présence de fissures. Je note également que l'extérieur n'est pas entretenu.

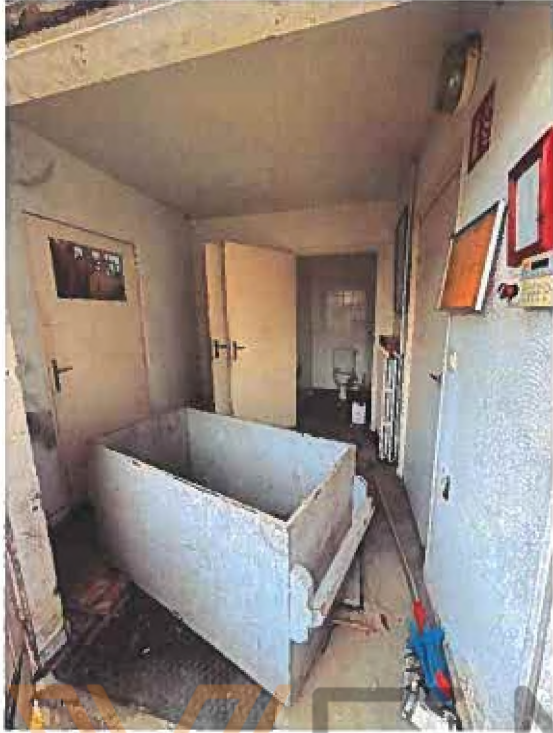
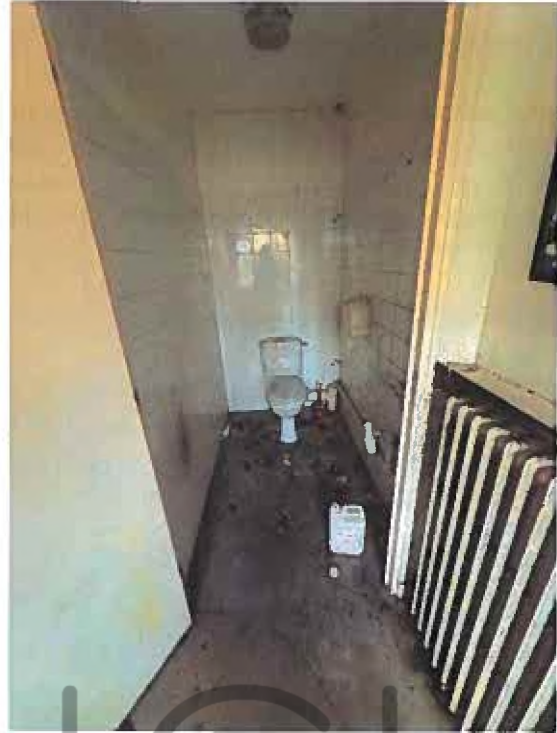
### • Entrée du stockage n °2

Le sol est en béton, il est en mauvais état et très sale.

Les murs sont recouverts d'une fibre de verre en très mauvais état, je constate la présence de trous, de traces, de tâches et de moisissures. Dans les toilettes, la partie basse du mur est carrelée. Je note la présence de tâches sur le plafond.

L'ensemble est en très mauvais état et très sale.

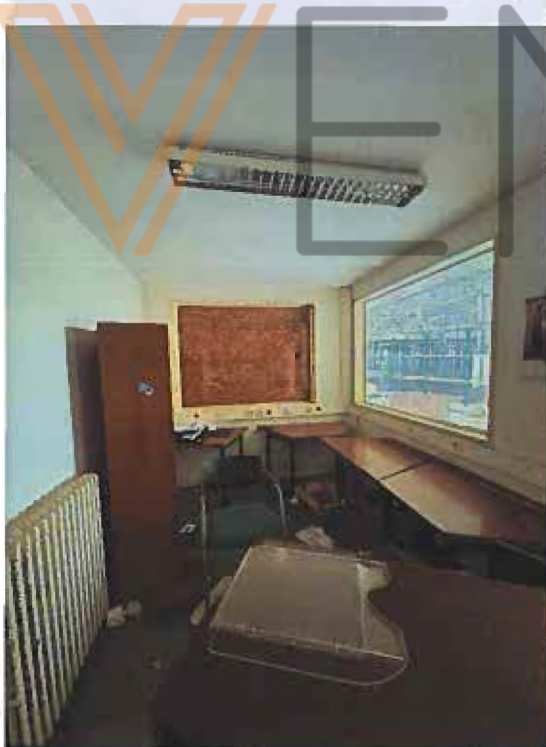
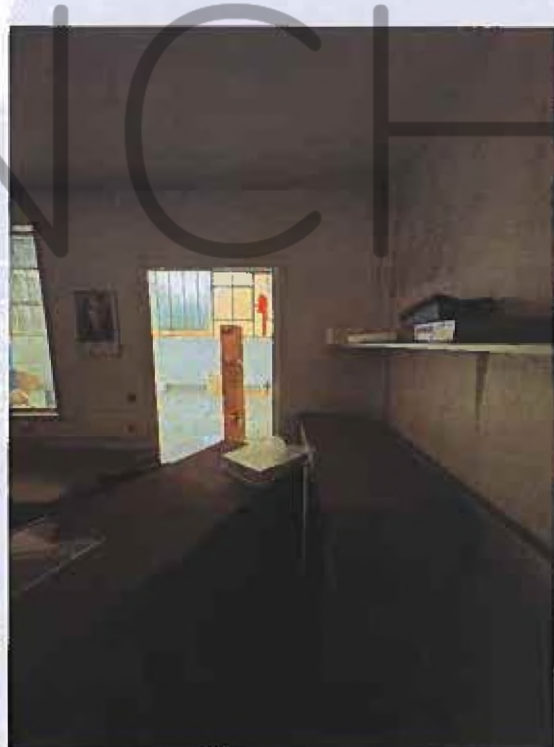
- **Bureau n°1 du stockage n°2**

Le sol est sale et couvert de déchets et d'ameublement.

L'ensemble est en mauvais état.

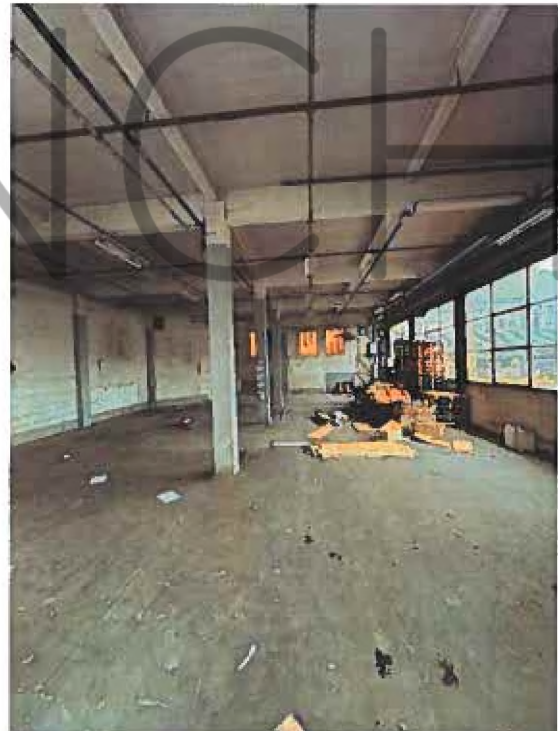
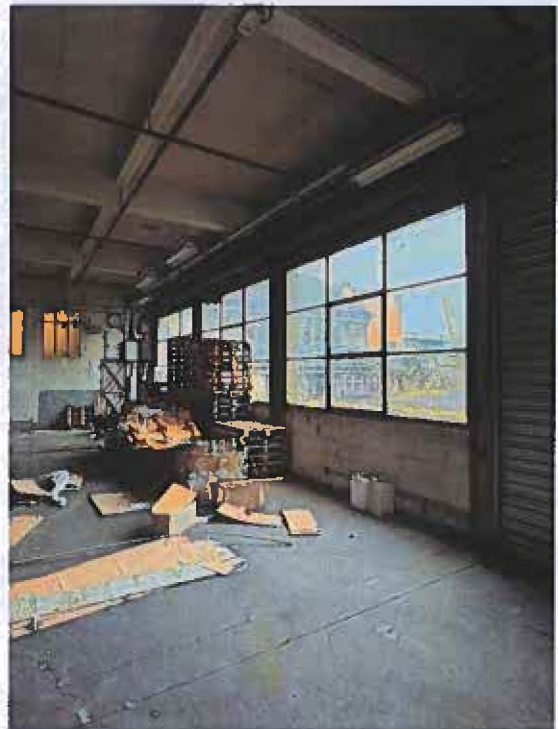
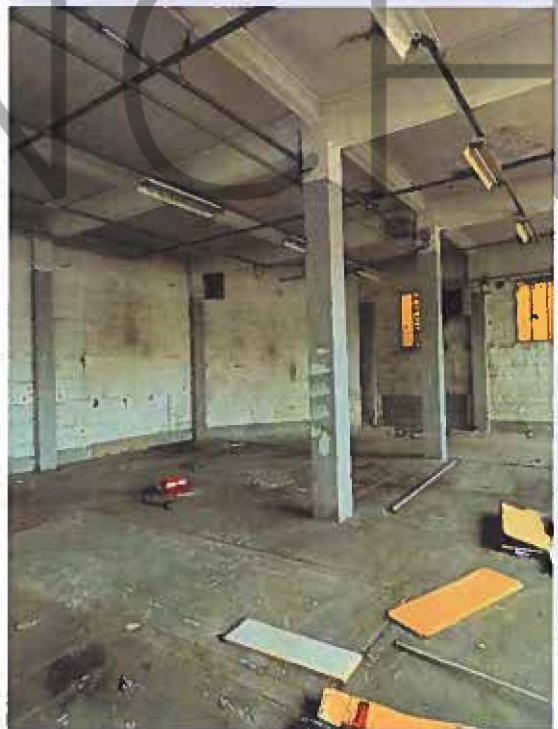
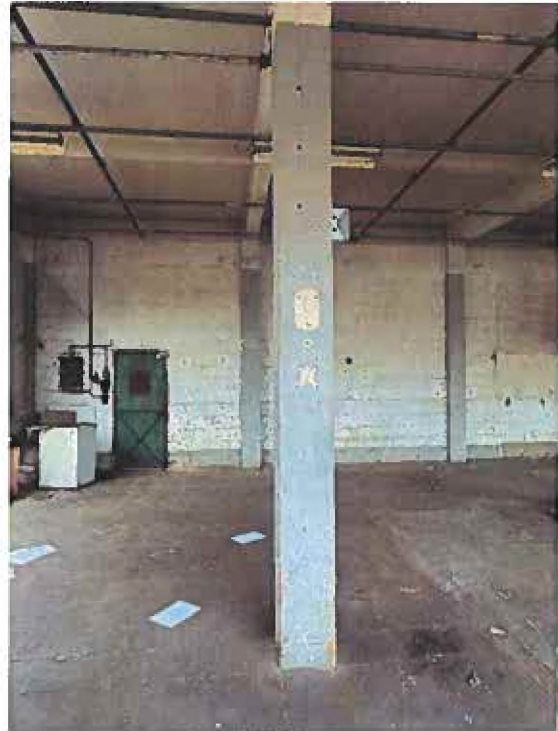
## — Stockage n°3

Le sol est en béton, il est tâché et sale, de plus il est couvert de débris. Je constate qu'il est fissuré à de nombreux endroits.

Je note la présence de fissures et de trous dans les murs.

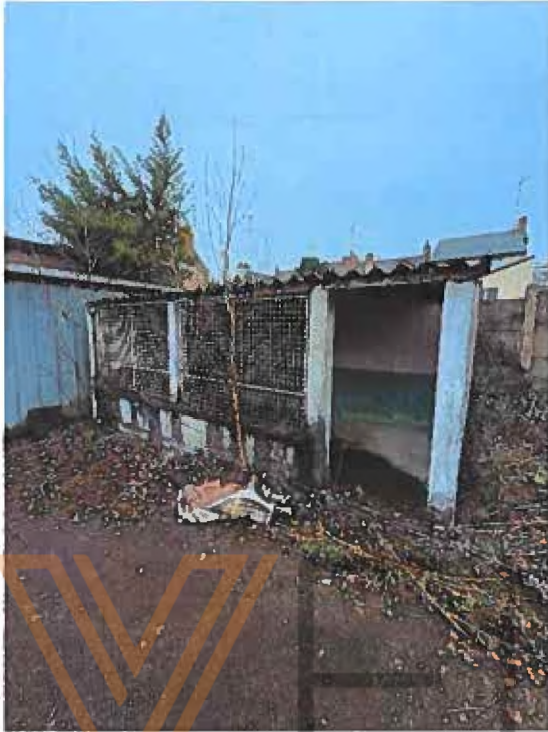
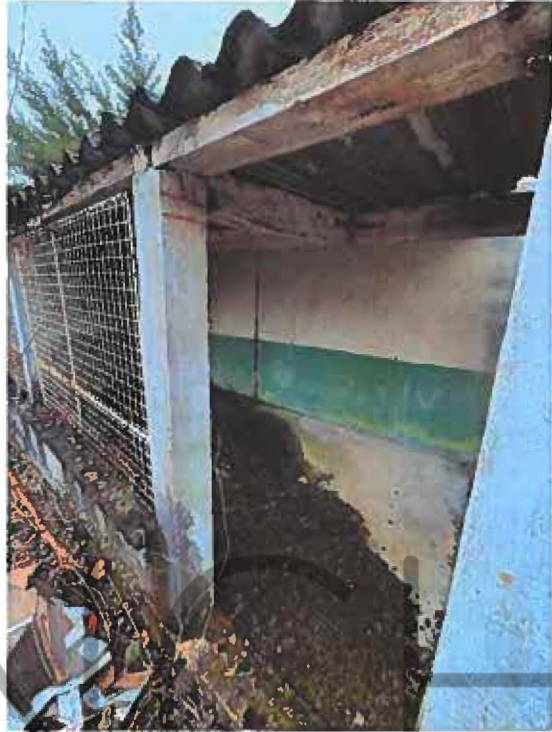
## — Débarras n°1

Le débarras en mauvais état, je constate la place prépondérante que prends la végétation au sein du débarras (notamment la mousse). Les plaques de béton murales se fissurent.

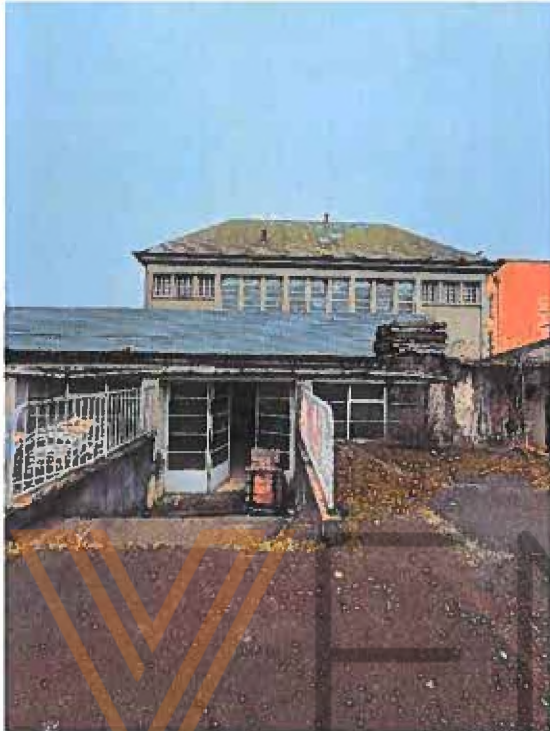
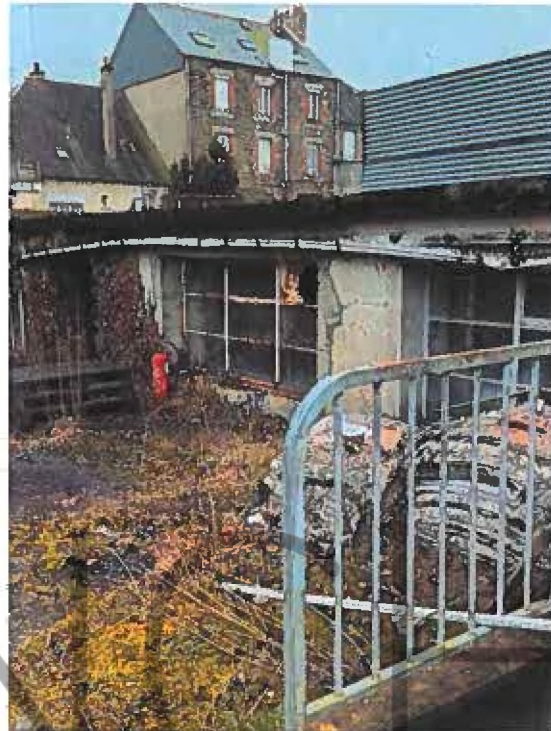
## 4. Remise n°8

L'accès à la remise n°8 se fait par un escalier. Le sol et les murs de la remise sont en très mauvais état, je constate la présence de mousse végétale et de moisissures. La remise est en très mauvais état et n'est pas viable.
