ANNEXE 4 : PLANCHE PHOTOGRAPHIQUE SITEO ENVIRONNEMENT

[REDACTED] à Fougères - 09/02/2023
- Bât.I ; TRANSFOS + CONDOS + SF6

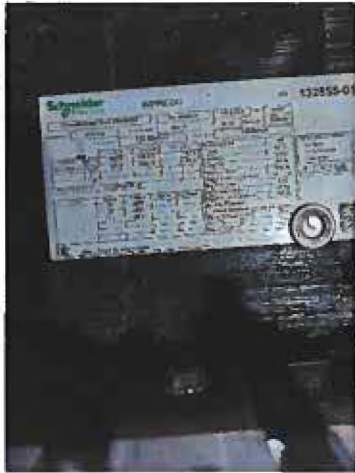
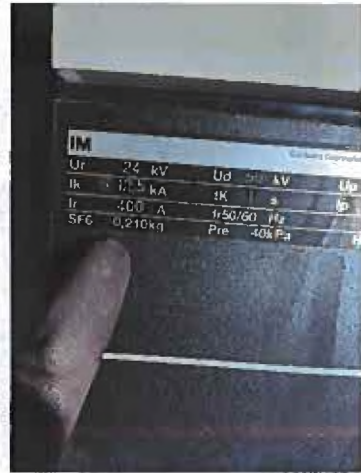
2 cellules SF6 ; 2 x 0.210 Ke

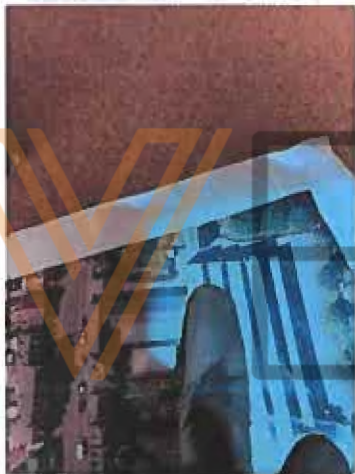
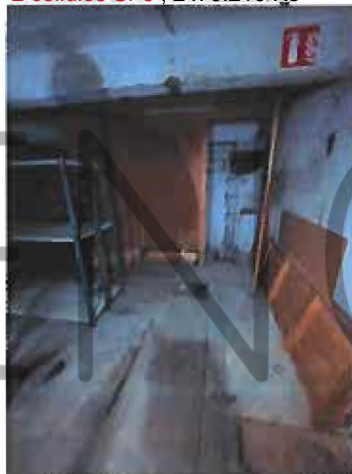
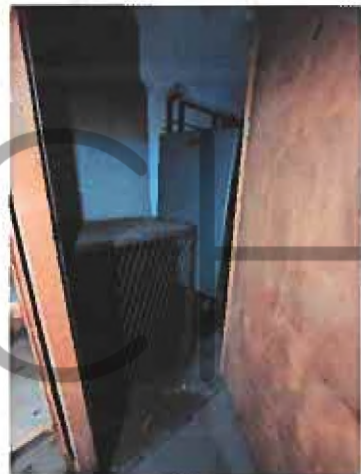
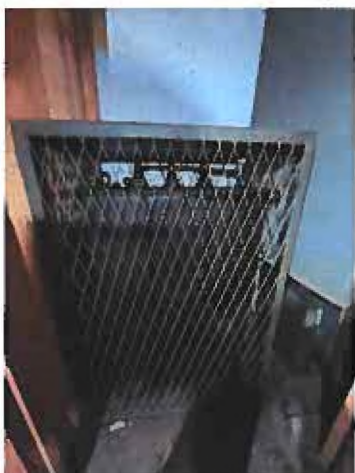
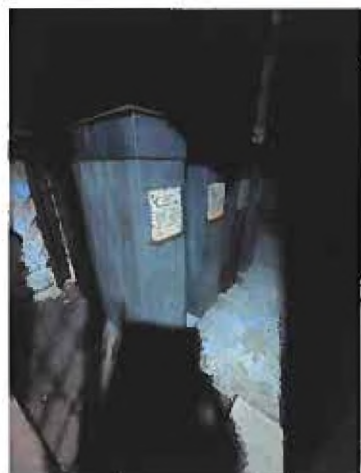
Petit transfo HUILE suspicion PCB - accès contraignant + 4 condensateurs suspectés PCB

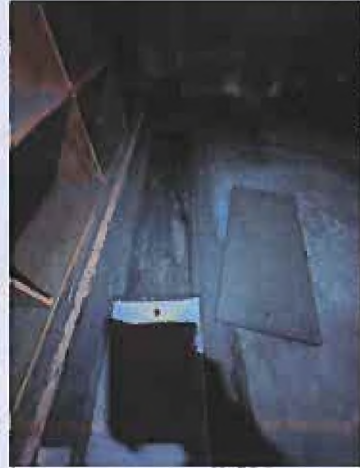
Passages de câbles découverts

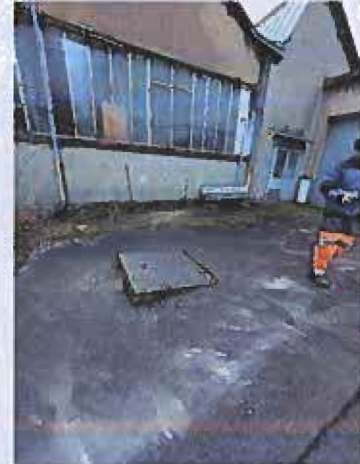
Accès trou d'homme restreint

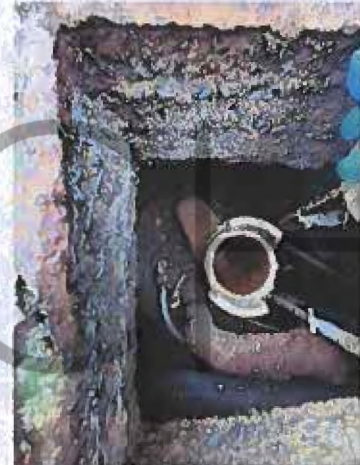
Tube soudé : sondage impossible

Aucune Indication sur la capacité du réservoir.
Une Jauge de niveau indiquant une capacité de 12 000 litres est localisée dans le local de la chaudière mais compte tenu de sa distance (bâtiment 8) rien ne garantie qu'elle soit liée à ce réservoir ou à un autre plus proche du bât. 8.

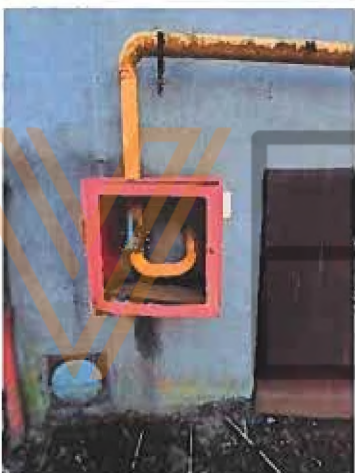
Amiante suspectée sur conduite

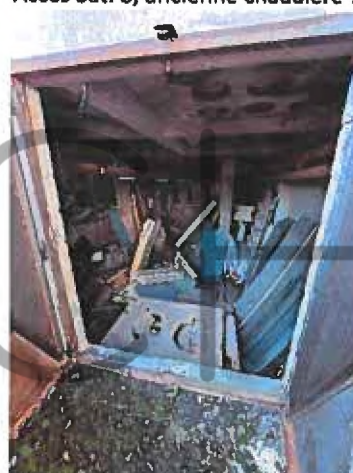
Ancienne cuve probable

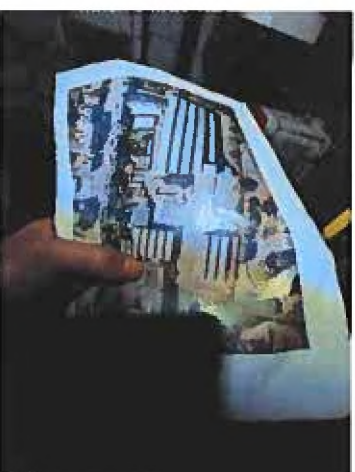
Chaudière accessible depuis bâtiment 6, local jouxtant bât. 8

Amiante suspectée sur chaudière - bât. 6 - 8

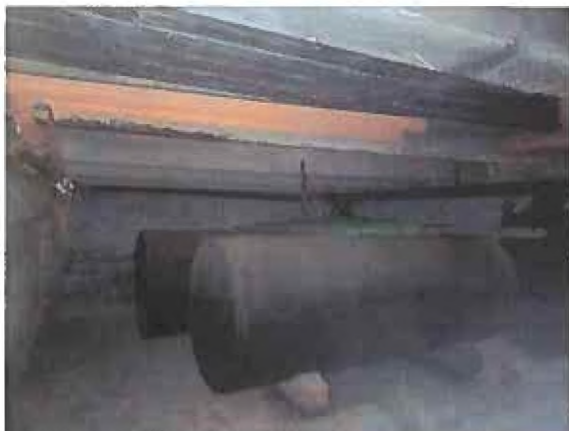
Local pompes ; 2 cuves aériennes FOD
vraisemblablement vides (faible hauteur sous plafond)

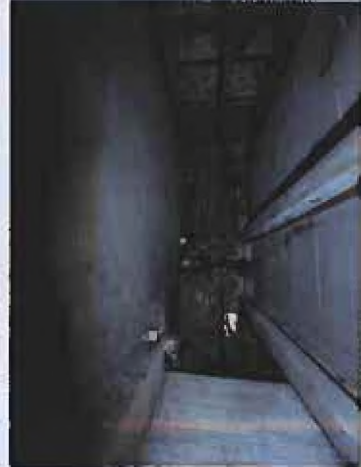
Réservoir non identifié (huile ?) et non accessible

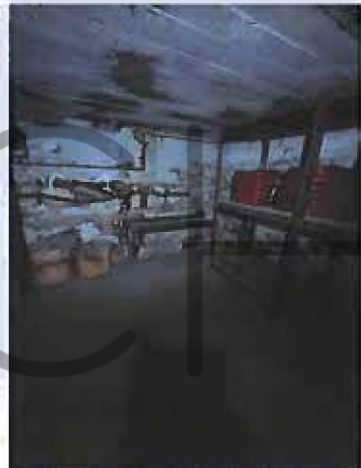
Produits et déchets dangereux non caractérisés

Hauteur intersol inf. à 2m

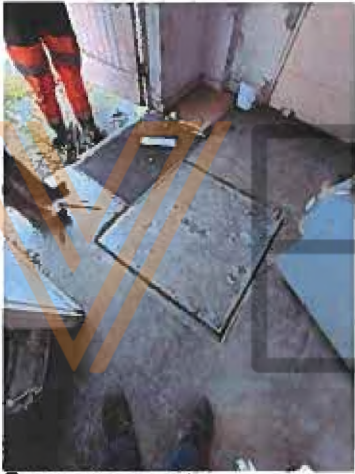
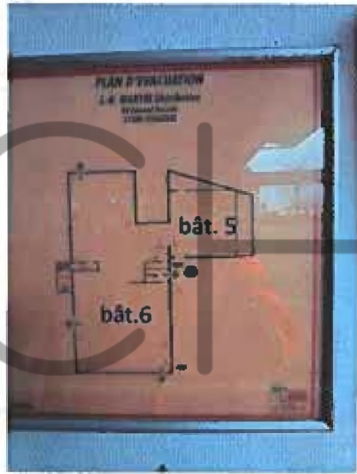
Trappe non ouverte

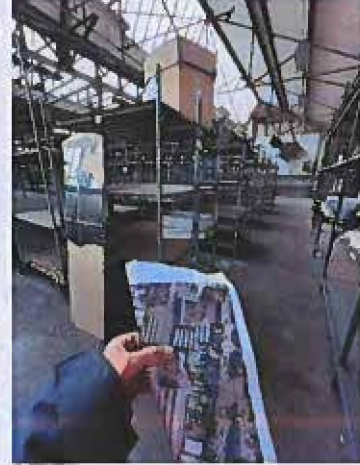
Indices organoleptiques PCB suspecté

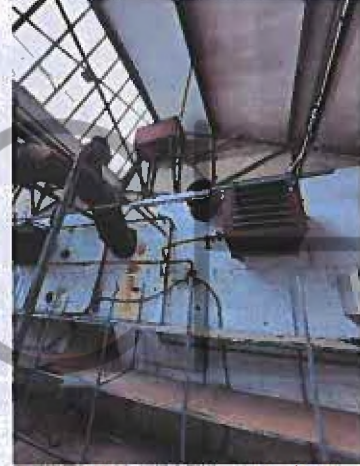
Cuve aérienne non sondée (huile ?)

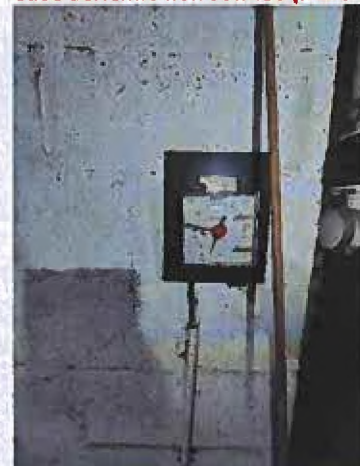
Local chaudière : Jauge portant les indications manuscrites "VIDE" et une capacité de "12 000 litres" non associable avec certitude à la cuve localisée à l'extérieur côté entrée du bât. 6. Hypothèse d'une ancienne 3* cuve côté bâtiment 8 (derrière ce local) non écartée.

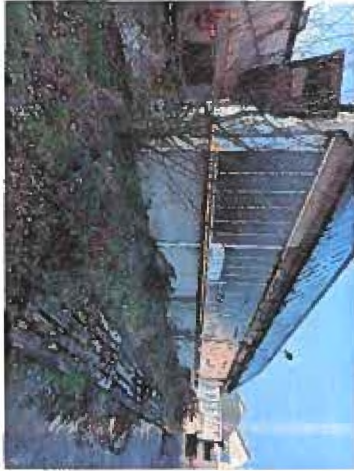
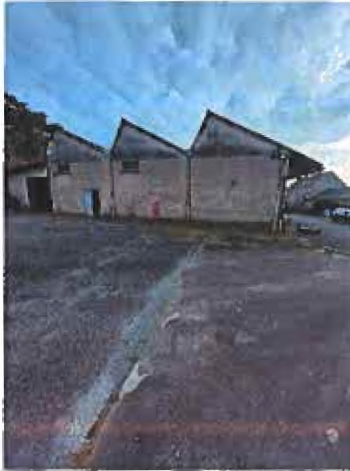
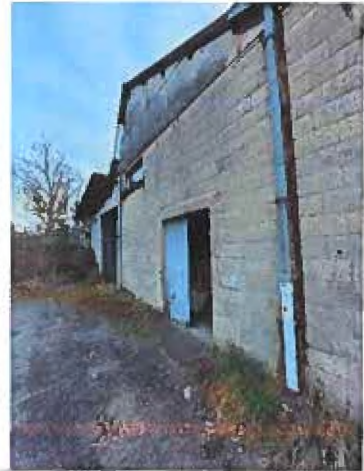
Abri à toiture dégradée
Amiante suspectée

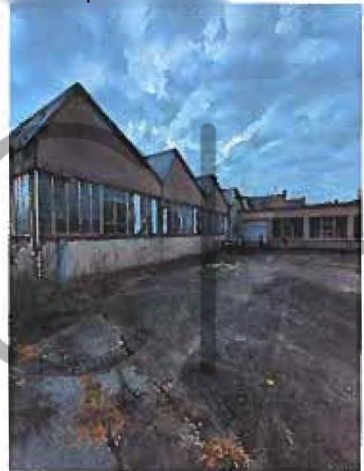
Bâtiments accessibles ayant été condamnés puis vandalisés

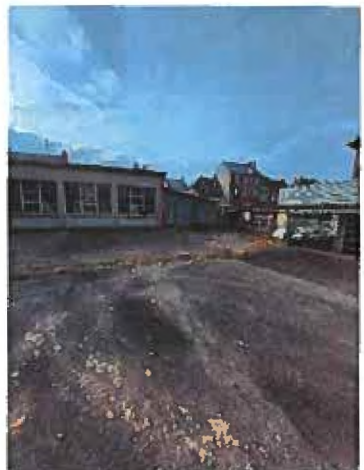
Trappe non ouverte et non repositionnable manuellement

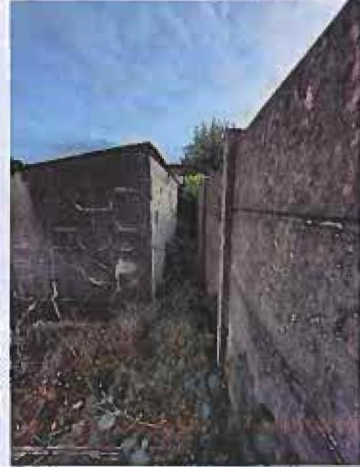
Echelle depuis le mur du voisin (habitation) ayant permis une intrusion

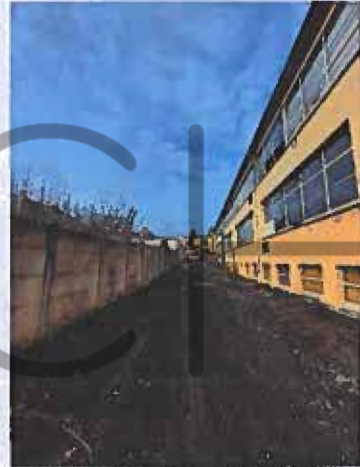
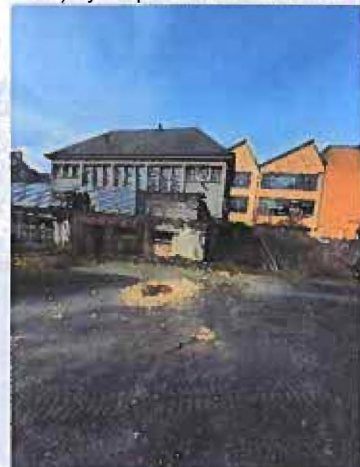
Trou de sondage non rebouché

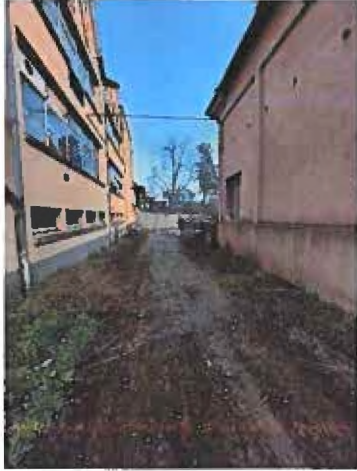
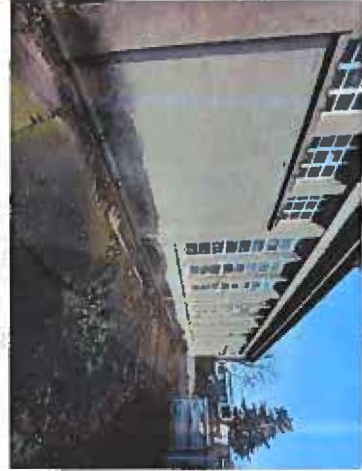
Trappes non ouvertes (réseau EP ?)
