# PROCES VERBAL DESCRIPTIF

L'AN DEUX MILLE VINGT-TROIS ET LE VINGT-SIX OCTOBRE

**SYNDICAT DES COPROPRIETAIRES DE L'IMMEUBLE 104 BOULEVARD KELLERMANN 75013 PARIS**, dont les références cadastrales sont Section DI n°11, représenté par son Syndic en exercice la société GERASCO, SAS au capital de 157 225€, immatriculée au RCS de Paris sous le numéro B 329 959 464 dont le siège social est 69 avenue de Suffren 75015 PARIS, agissant poursuites et diligences de son représentant légal domicilié en cette qualité audit siège.  
Elisant domicile en mon Etude

**APPARTEMENT 4<sup>ème</sup> étage – Première porte gauche.**

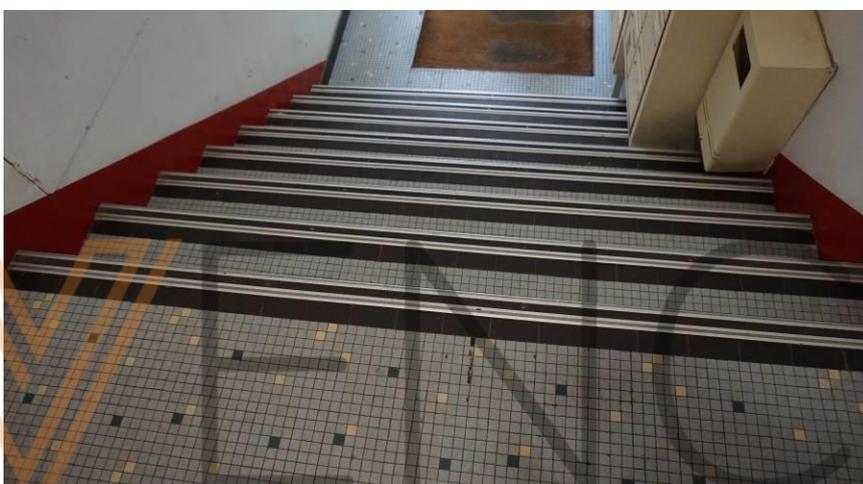
Les nez de marches antidérapants au niveau de l'accès à l'ascenseur sont renforcés.

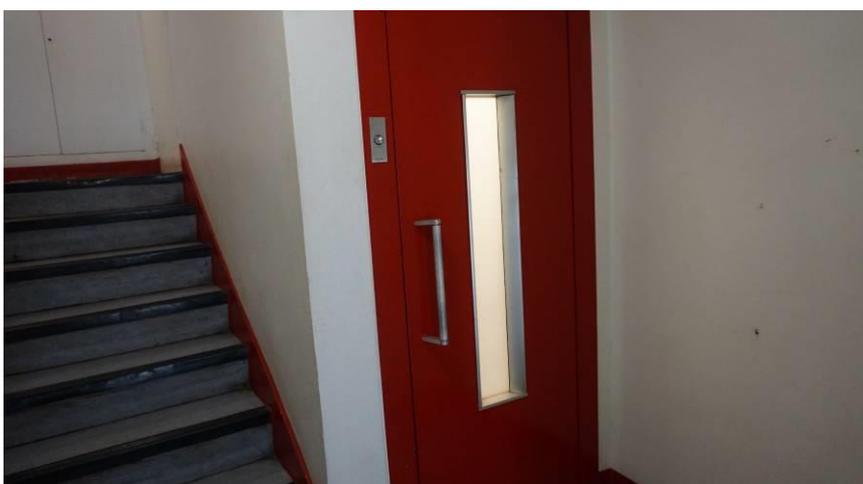
L'accès à l'ascenseur s'effectue en léger contrehaut, des marches étant à monter depuis la rue. Le périmètre de l'accès ascenseur est en bon état, la porte est dotée d'un oculus. Le dispositif étant globalement en état de fonctionnement.

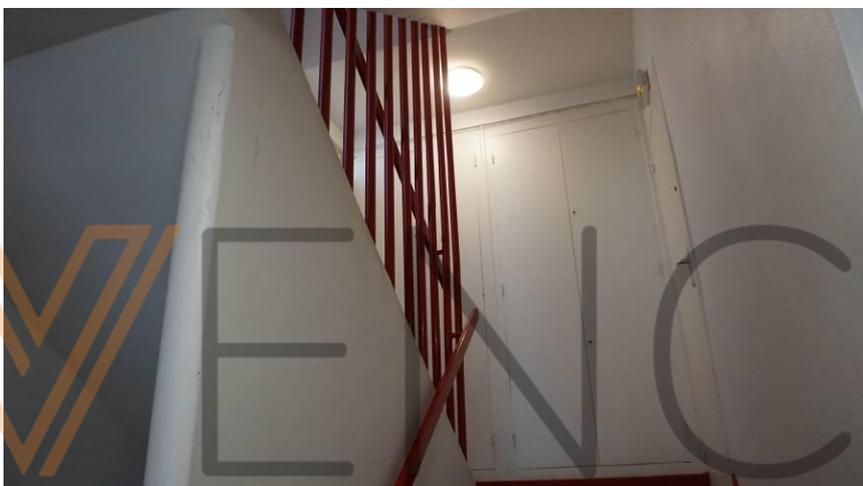
Je constate la première volée d'escalier menant au 1<sup>er</sup> étage, je constate toujours la présence de nez de marches antidérapants, le linoléum étant usagé. Les stilobates sont homogènes, les murs de la cage d'escalier sont en bon état général et propres.

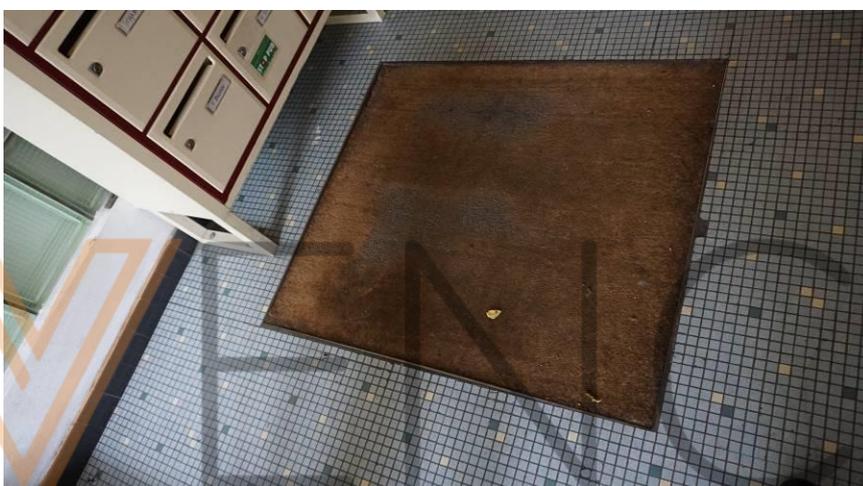
Tapis-brosse en sol, traces, marques et usure.

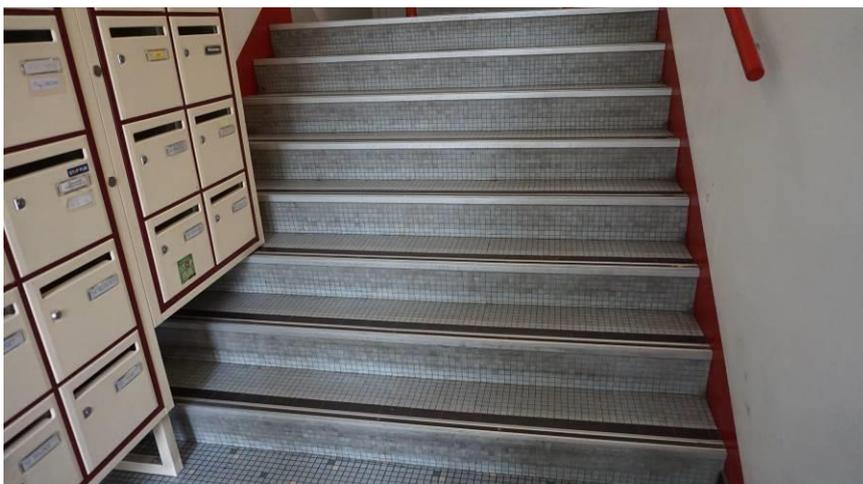
Je constate également des traces et noirceurs au niveau des contremarches entre le hall rez-de-chaussée et la zone accès ascenseur.

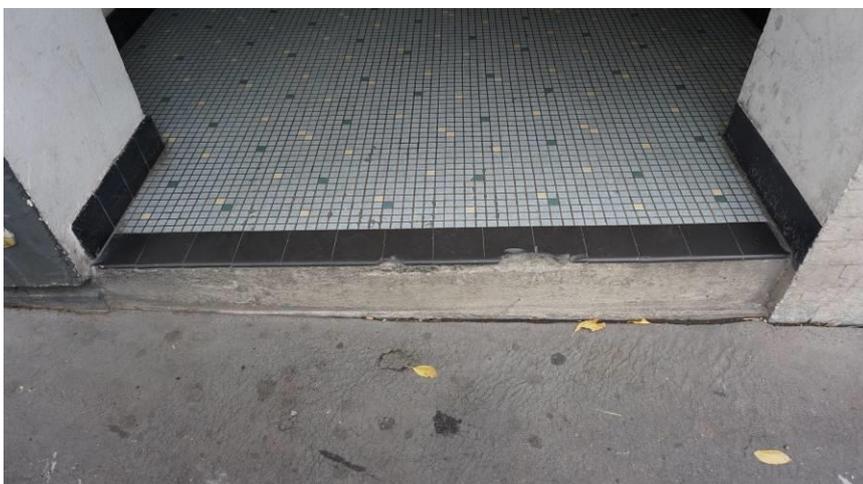
L'embranchement présente un seuil béton avec éclats au niveau du nez de marche.

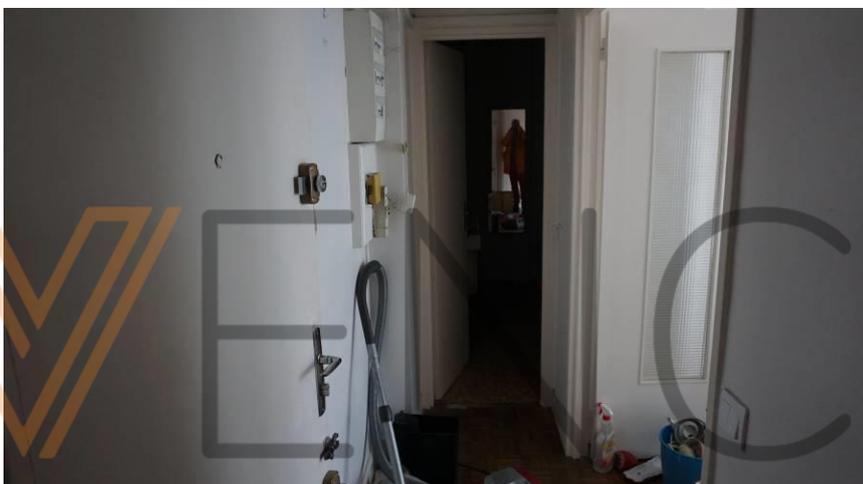
Plafond et murs, peinture à l'état d'usage avec traces et marques.

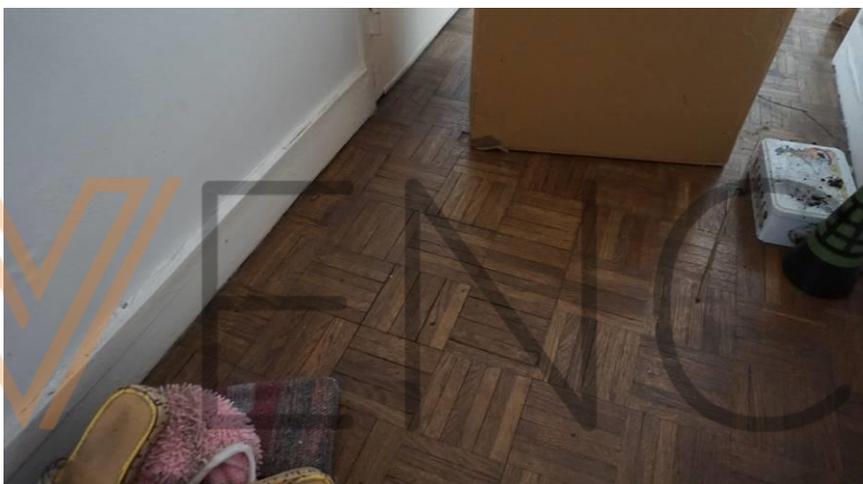
Le parquet est légèrement décollé entre la porte d'entrée et l'accès à l'office.

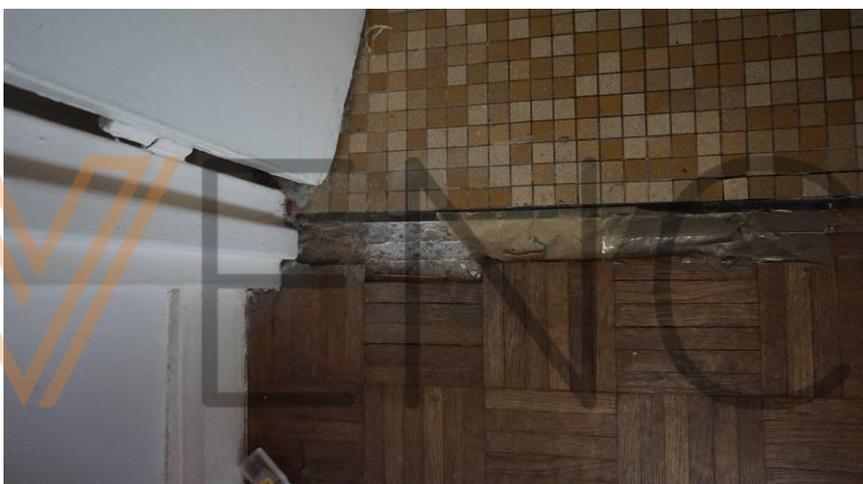
Je constate l'absence de barre de seuil, quelques lames de parquet sont manquantes.

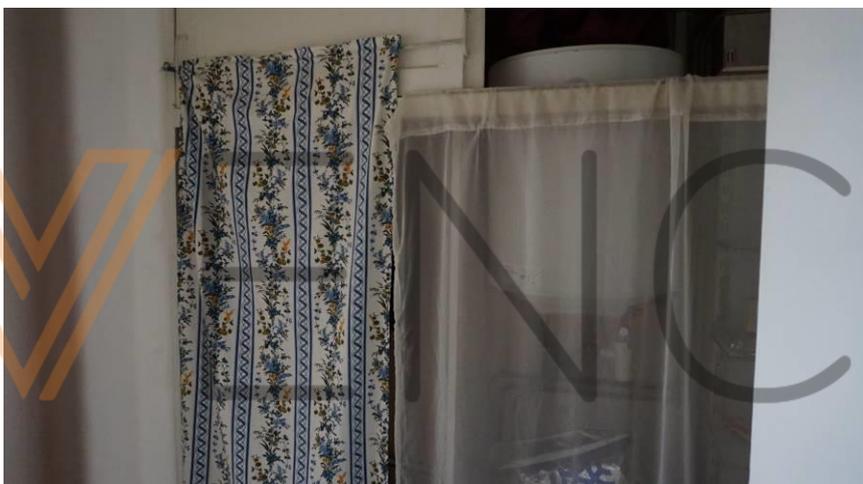
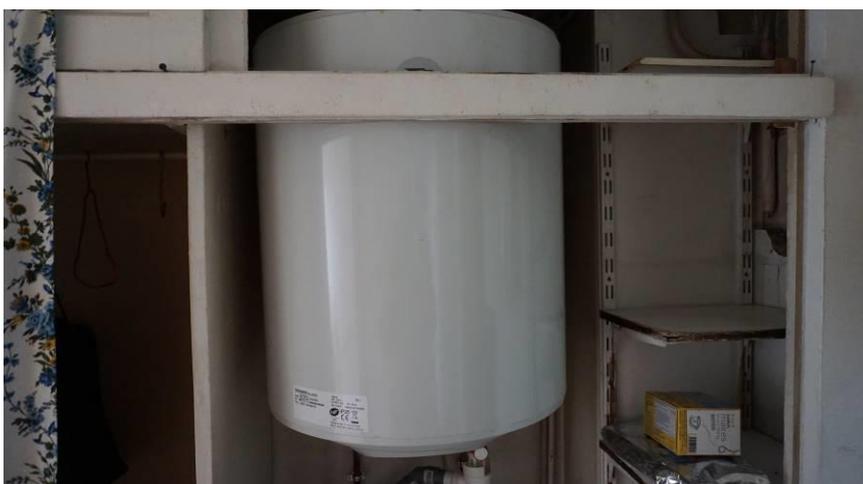
En face à l'accès, je constate un placard dont certains panneaux sont manquants. Celui-ci masque un ballon d'eau chaude d'une contenance de 75L.

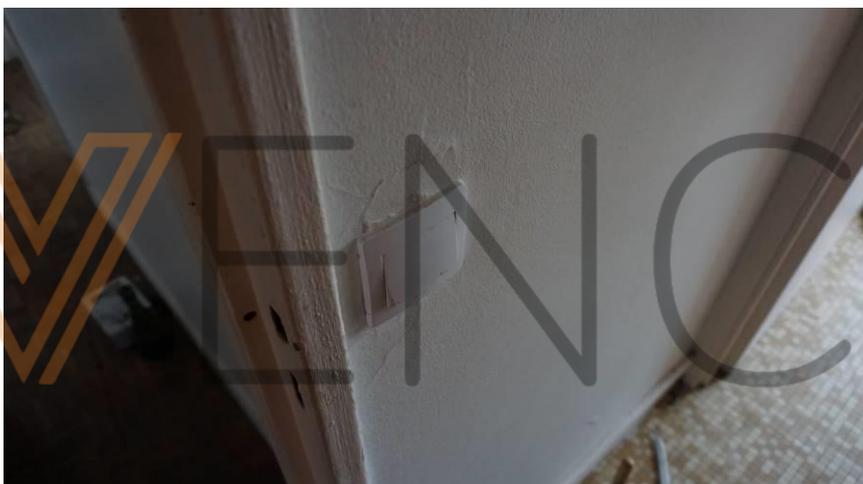
Les interrupteurs d'une manière générale sont de facture récente dans l'appartement, mais cependant sales.  
Pour exemple :

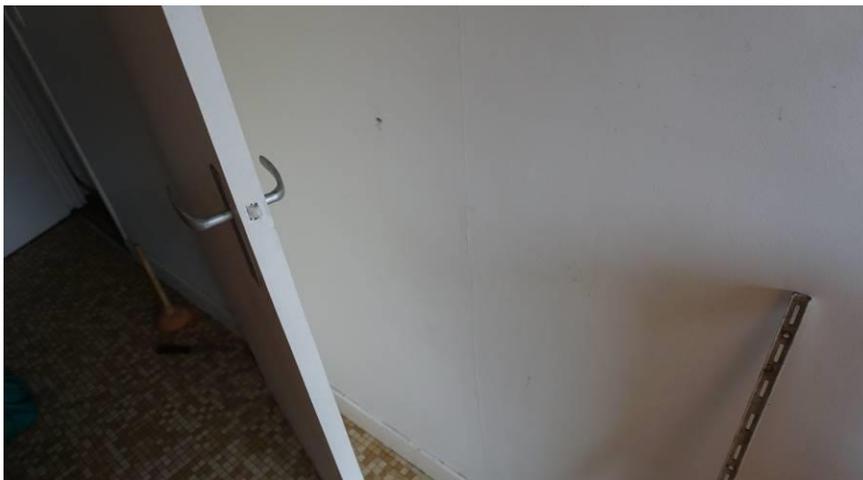
Derrière la porte, je constate une fissure filiforme en mur sur la hauteur.

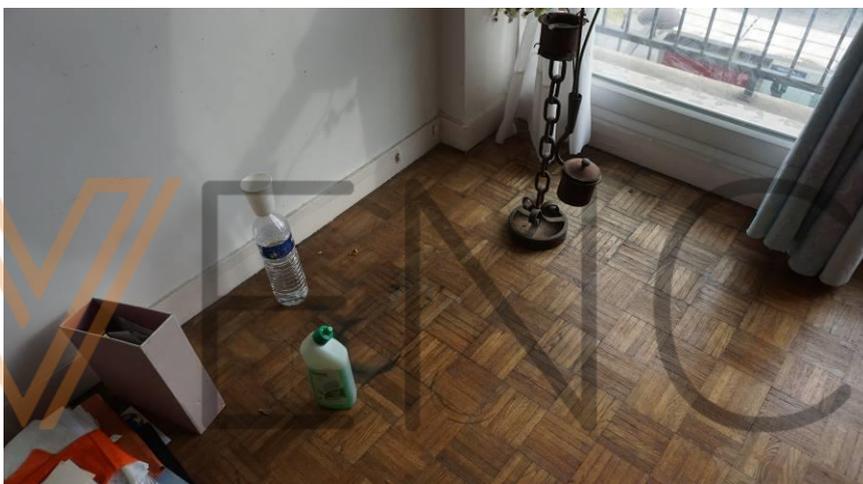
Détérioration au pied de la baie vitrée sur la gauche.

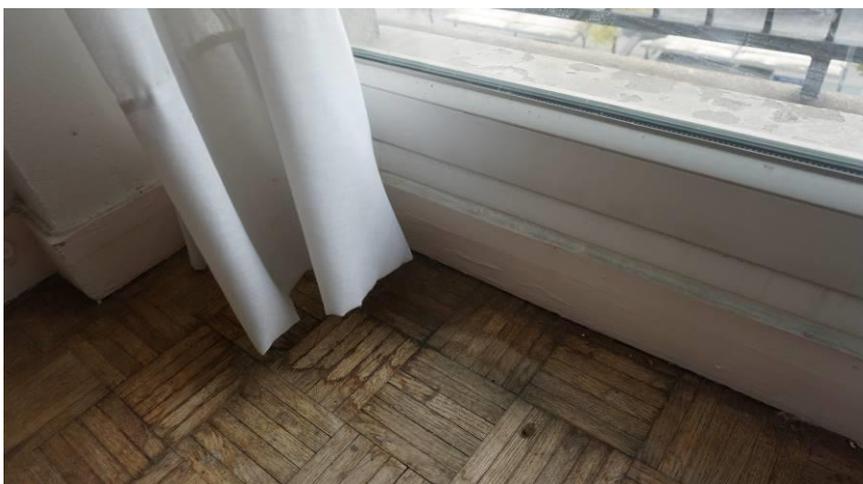
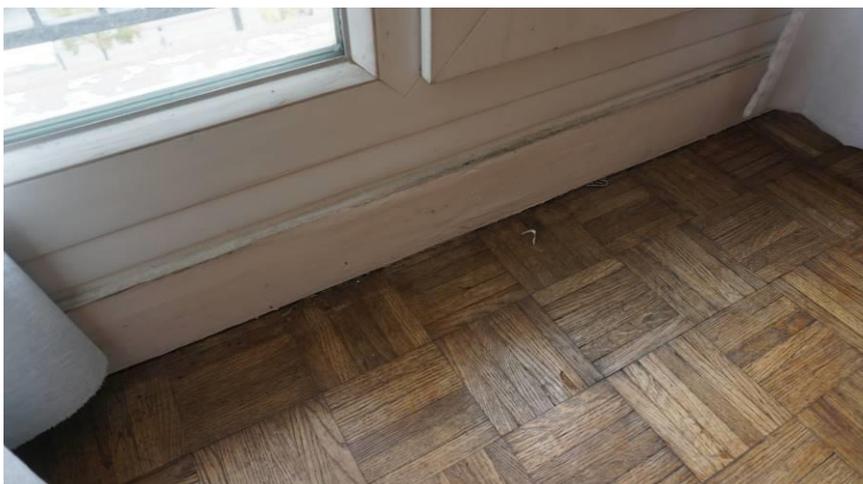
Je constate également des boursouflures au niveau de la plinthe située sous la baie vitrée.

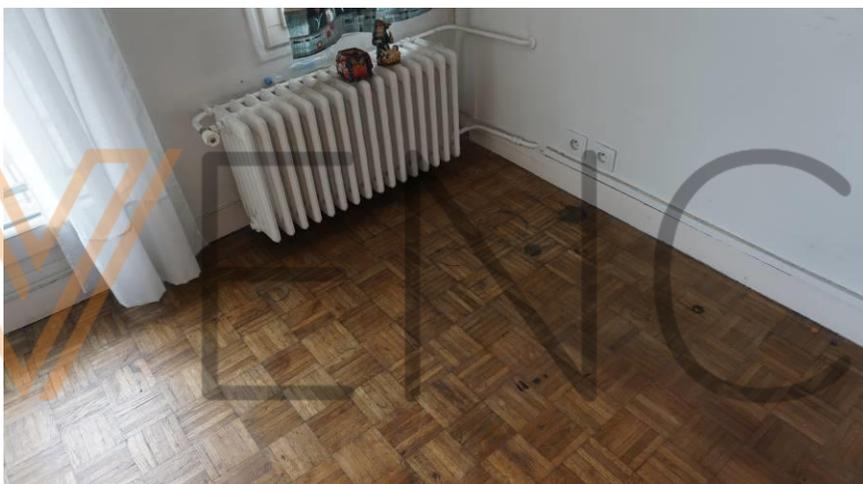
Sur la droite, au pied de la fenêtre et du radiateur, je constate des cernes de pots de fleurs.

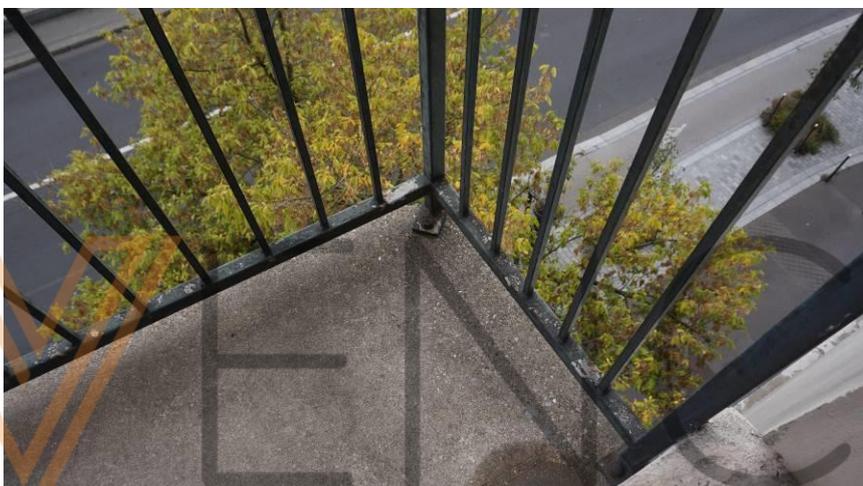
En extérieur, je constate un balcon. Sol béton, avec garde-corps métal usagé et présentant des points d'écaillage.

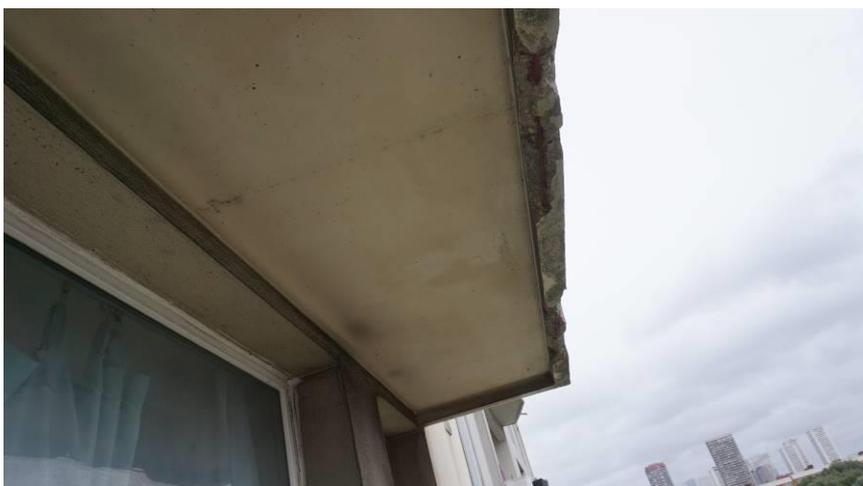
Je constate que la sous-face du balcon de l'étage supérieur présente d'importantes épaufrures dans le béton armé.

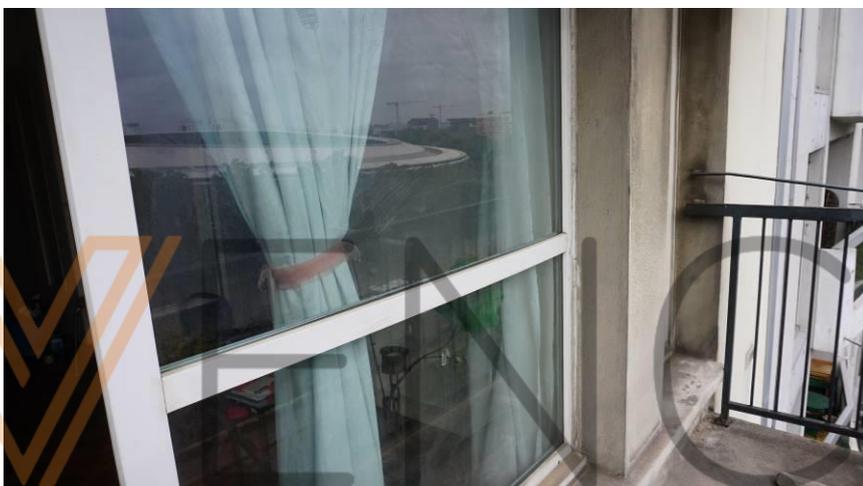
L'appui extérieur est écaillé.

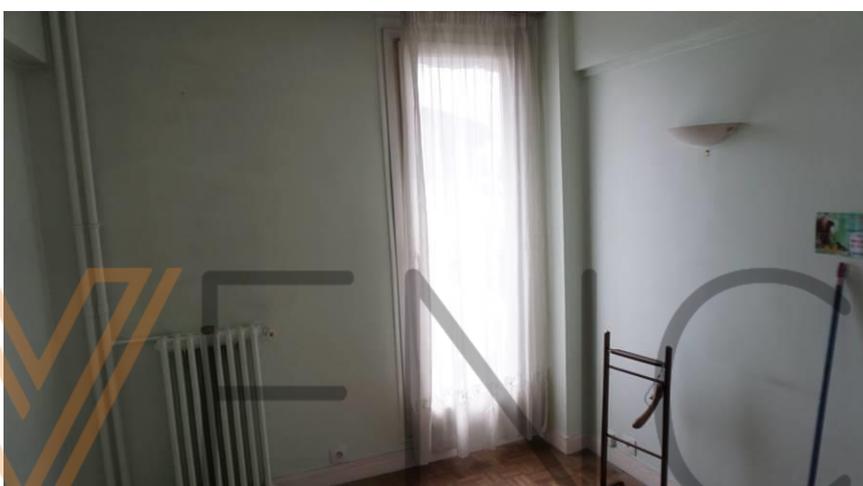
Je constate dans le salon et dans la chambre la présence de crochets chevillés, ainsi que de quelques spectres muraux. Un fantôme thermique est visible également au-dessus du radiateur.
