PROCES VERBAL DE DESCRIPTION

L'AN DEUX-MILLE-VINGT-TROIS ET LE CINQ SEPTEMBRE

, née le
, est propriétaire des biens et droits à SAINT DENIS (93200), 40, rue Auguste Poullain, cadastré section X 120 pour 6608 m², consistant en un APPARTEMENT et UNE CAVE :

- LOT DE COPROPRIETE N°598 : dans le bâtiment 3, au 9^{ème} étage, un APPARTEMENT portant le n°391 du plan bâtiment 3, composé d'une entrée salle de bains, WC, cuisine, séjour et les 151/100.000èmes des parties communes générales de l'immeuble.
- LOT DE COPROPRIETE N°539 : dans le bâtiment 3, au premier sous-sol, UNE CAVE portant le n°5 du plan bâtiment 3, et les 9/100.000èmes des parties communes générales de l'immeuble.

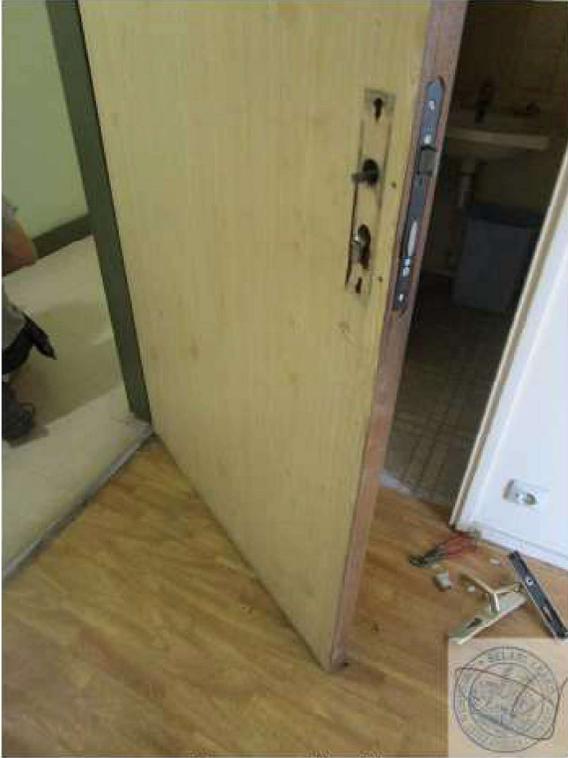
Photographie_01

Porte palière muni d'un verrou haut et d'une serrure centrale (*photographie n°1*).

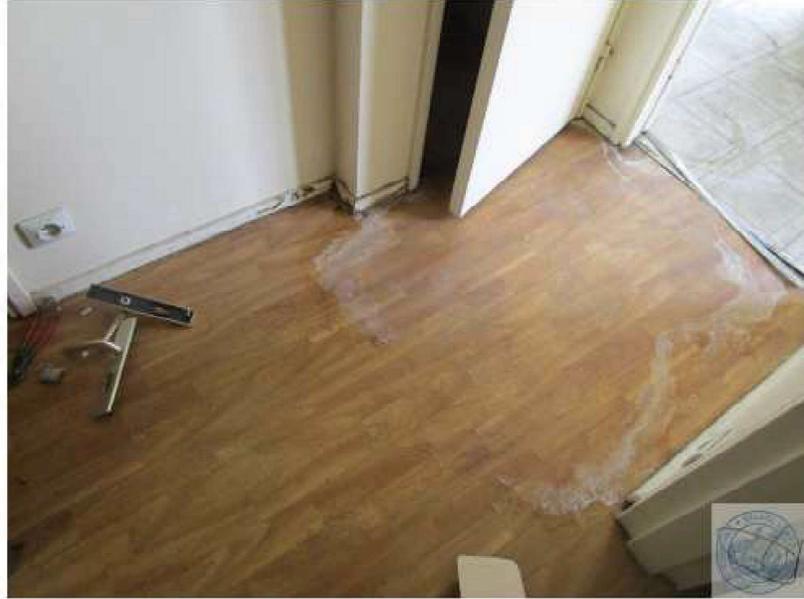
Photographie_02

Au sol, un revêtement plastifié façon parquet (*photographie n°2*).

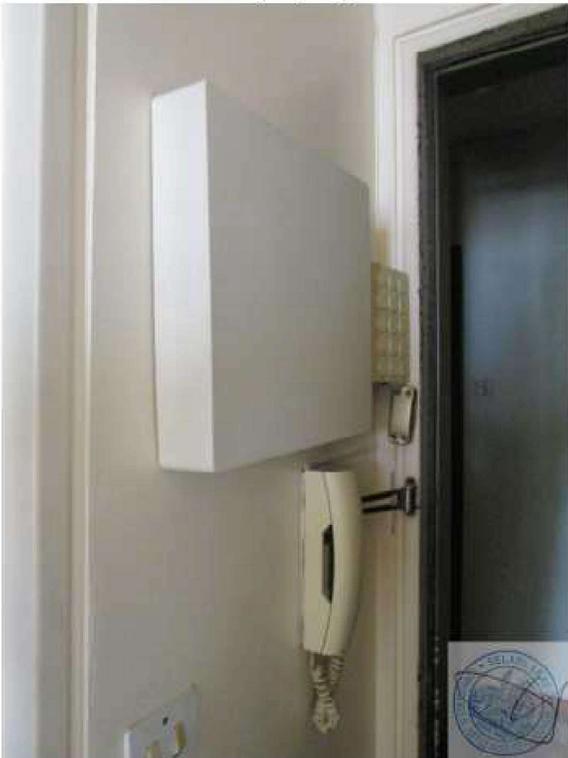
Photographie_03

Sur la droite en entrant , un combiné d'interphone et son socle. Un tableau électrique. (*photographie n°3*)

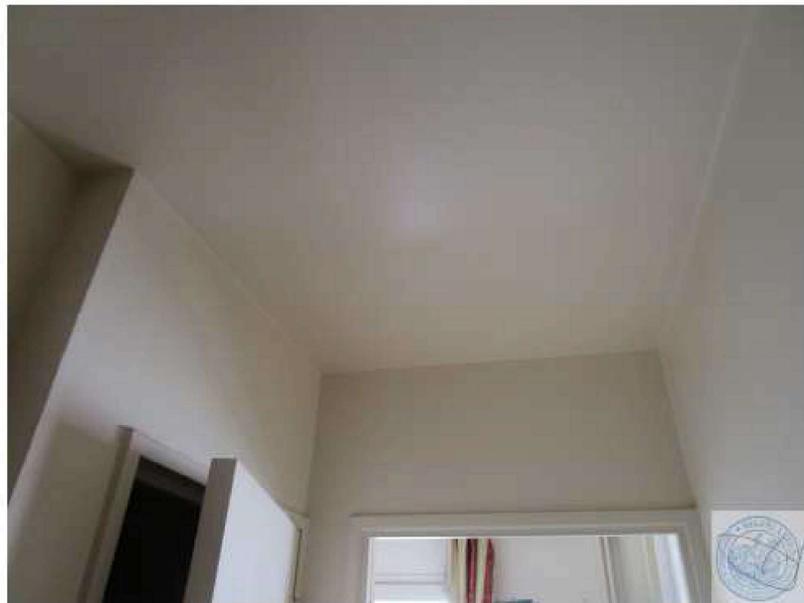
Photographie_04

Les murs sont revêtus de peinture ainsi qu'au plafond (*photographie n°4*).

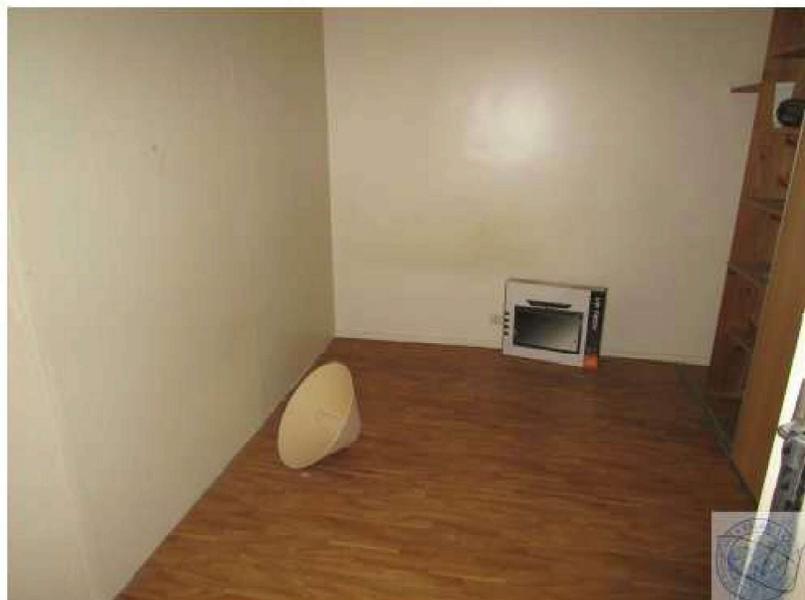
Photographie_05

A droite en entrant, la pièce principale a été divisée en deux par un cloison aveugle (*photographie n°5*).

Pour les deux côtés, le sol est tapissé d'un revêtement plastifié façon parquet. Les murs sont revêtus de peinture ainsi qu'au plafond (*photographies n°5 et 10*).

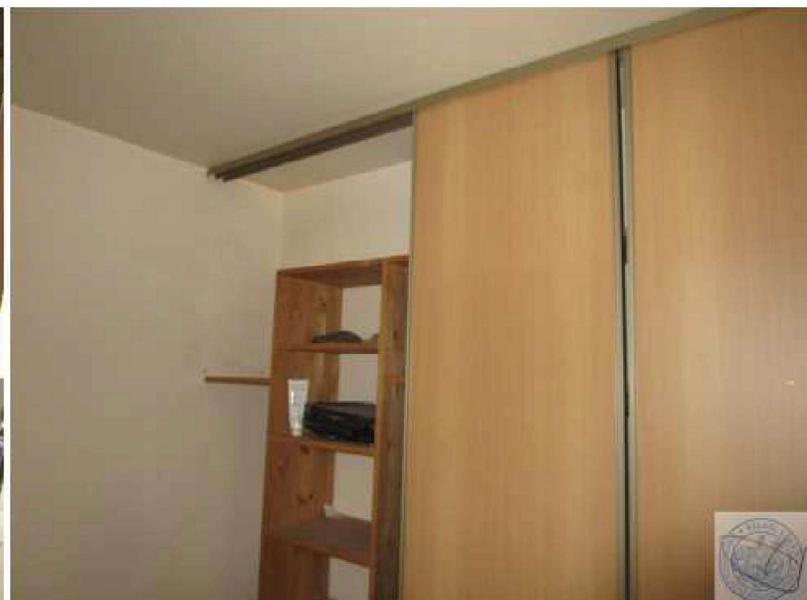
Photographie_06

Dans la première partie, se trouve un placard à quatre portes coulissantes avec penderie et étagères (*photographie n°6*). Une porte à deux battants disposant d'un oculus translucide sur le panneau principal. (*photographie n°7*) Absence de radiateur.

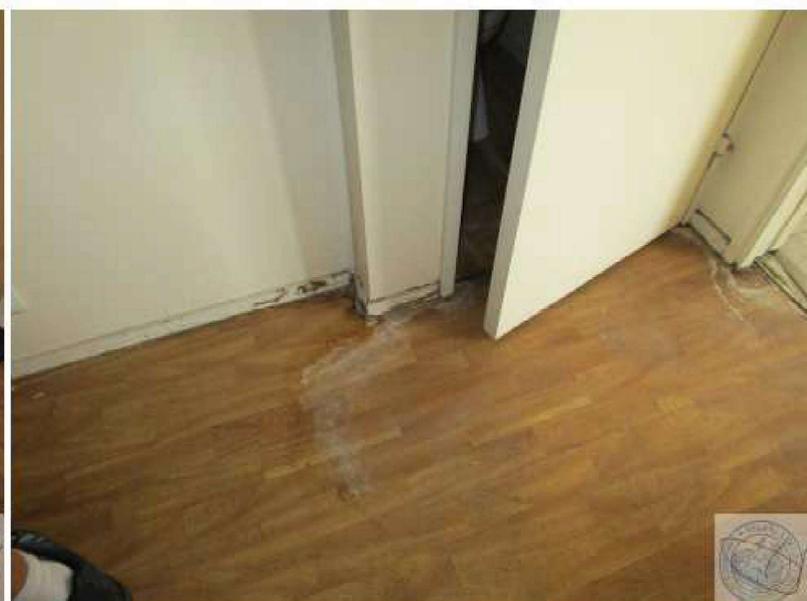
Photographie_08

Les plinthes sont auréolées (*photographie n°8*).

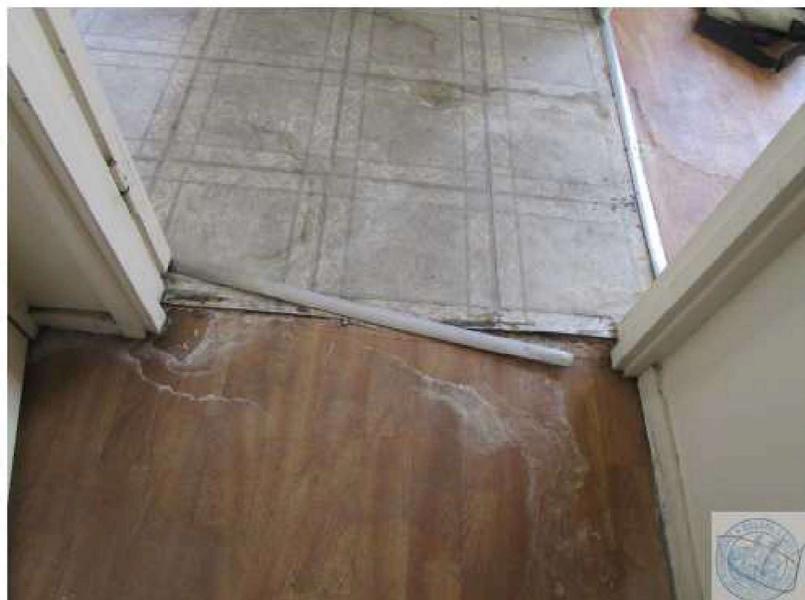
Photographie_09

La barre de seuil est décollée entre l'entrée et la cuisine (*photographie n°9*).

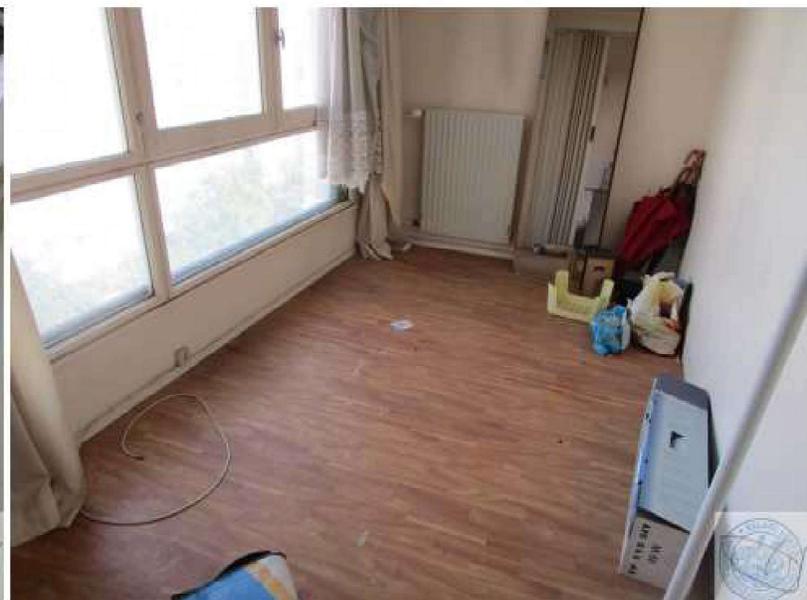
Photographie_10

Dans la seconde partie, côté façade, se trouve le radiateur. Il y existe une fenêtre à deux battants, double vitrage, en bois, avec un dormant latéral et deux dormants inférieurs (*photographies n°10 et 11*). Une porte accordéon en PVC donne sur la cuisine (*photographie n°12*). Un radiateur (*photographies n°10 et 13*)

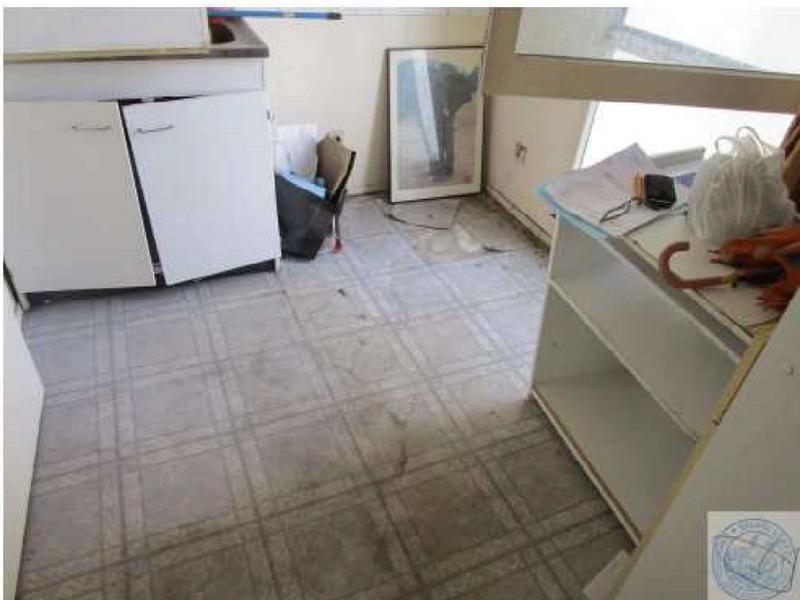
Photographie_14

Au sol, des dalles PVC collées (*photographie n°14*).

Un évier en inox avec égouttoir et mitigeur à douchette (*photographie n°15*). Meuble sous évier mélaminé blanc (*photographie n°14*). Crédence carrelée à petits carreaux.

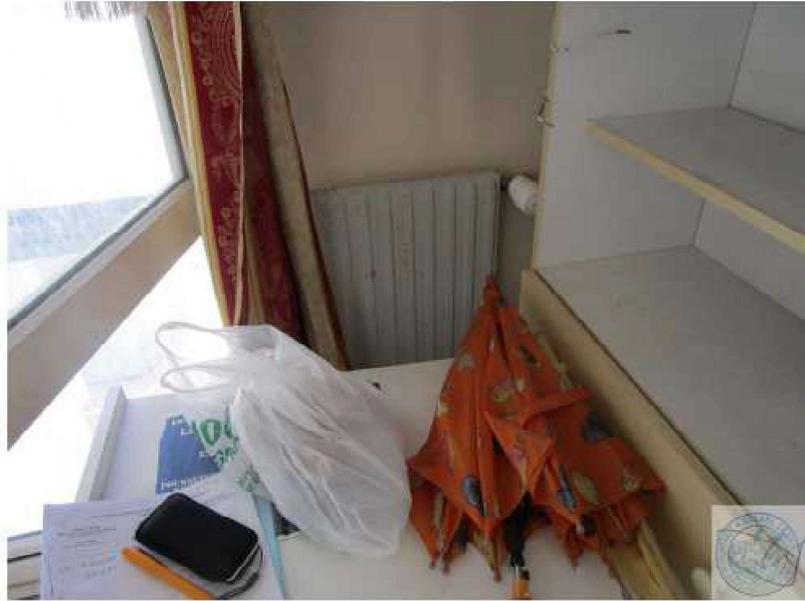
Photographie_17

Un radiateur côté fenêtre (*photographie n°17*).

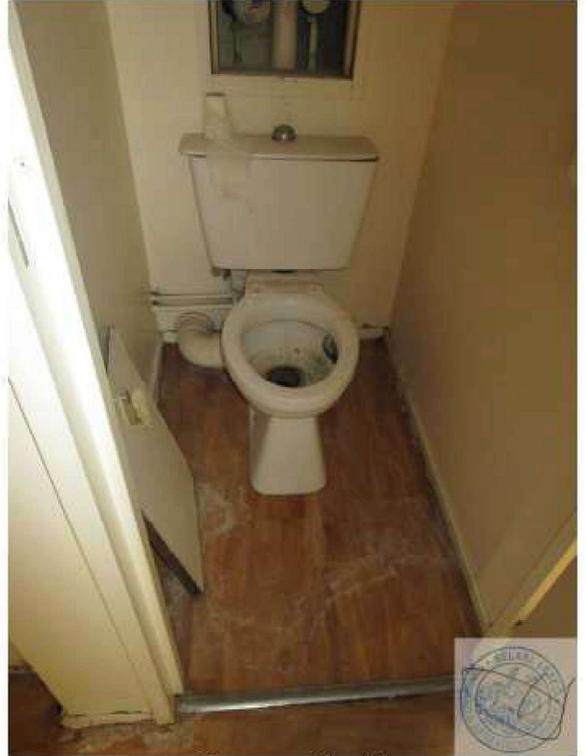
Photographie_18

Sol en PVC façon parquet. *(photographie n°18)*

Une cuvette à l'anglaise dépourvue d'abattant. Réservoir en céramique. Chasse d'eau à bouton presseur *(photographie n°18)*.

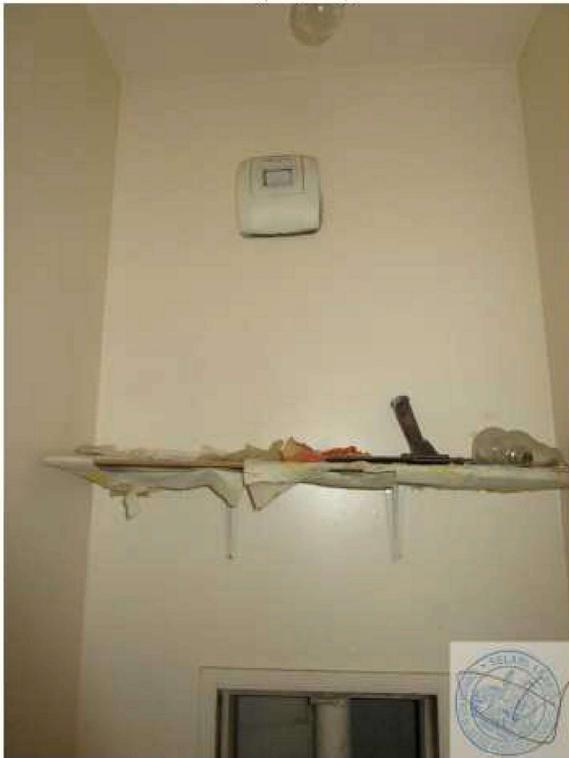
Photographie_19

Murs et plafond revêtus de peinture *(photographie n°19)*.

Une bouche de VMC au mur *(photographie n°19)*.

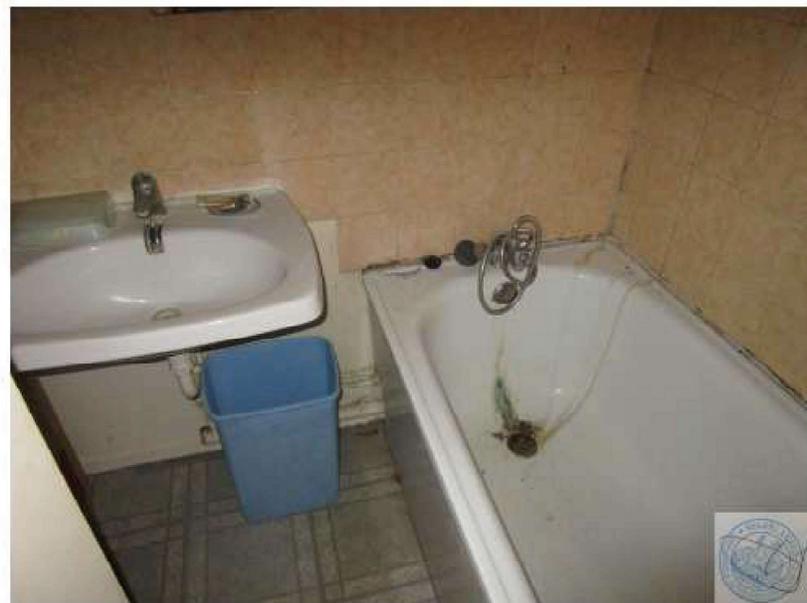
Photographie_20

Dalles PVC au sol *(photographie n°20)*.

Autour de la baignoire, du carrelage mural. Ainsi qu'autour du lavabo *(photographies n°20 et 21)*.

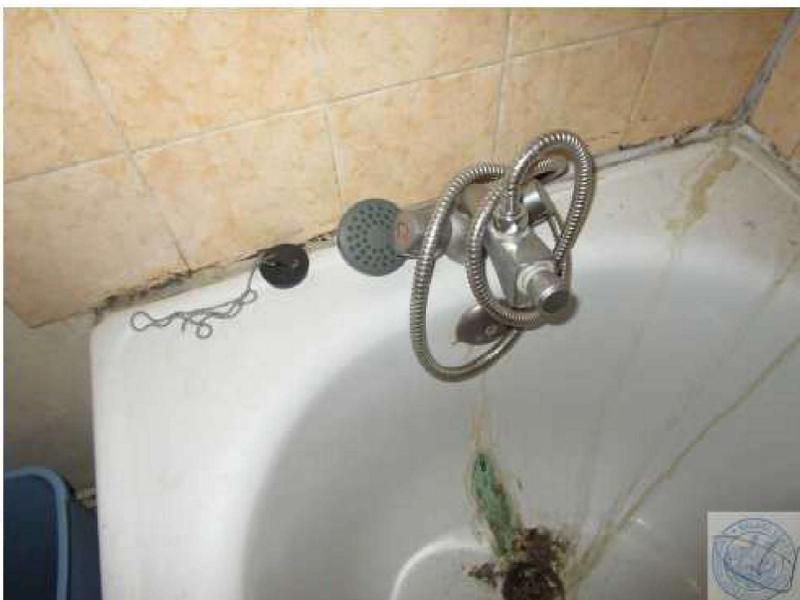
Photographie_22

Joint d'étanchéité moisis autour de la baignoire *(photographies n°22 et 24)*. Mélangeur sur la baignoire en acier émaillé *(photographie n°22)*.

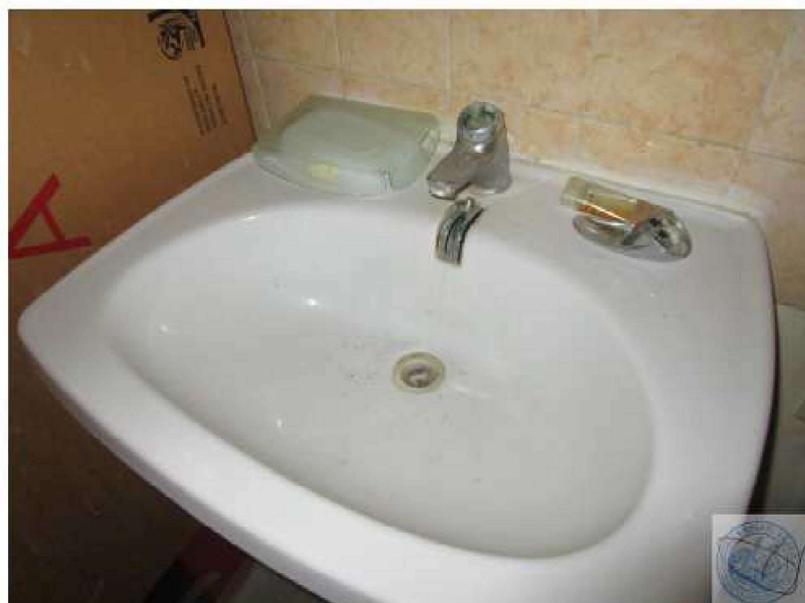
Photographie_23

Un mitigeur cassé sur le lavabo en céramique *(photographie n°23)*.

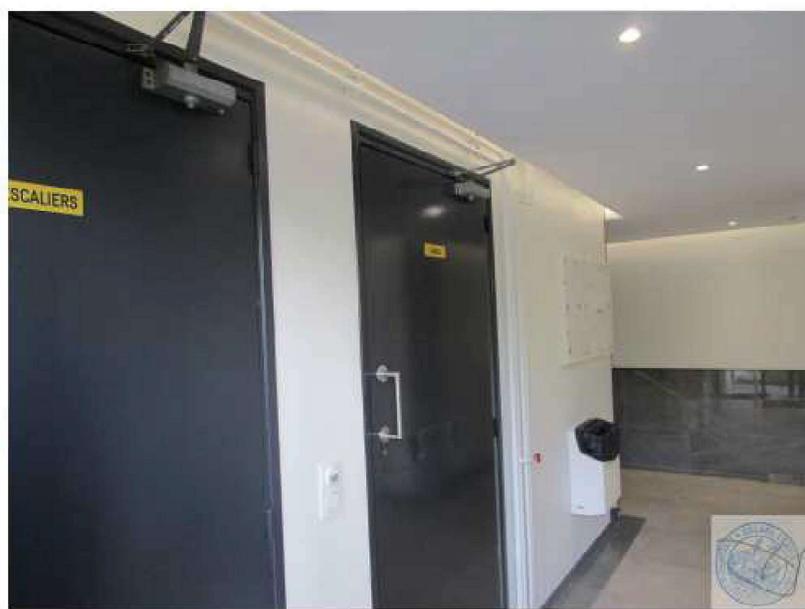
Photographie_25

Malgré mes tentatives auprès de multiples voisins et copropriétaires, je n'ai pu accéder aux caves car leur accès, au rez-de-chaussée, est bloqué par une porte verrouillée à clé qu'il n'est pas possible de forcer sans dommage *(photographie n°25)*.

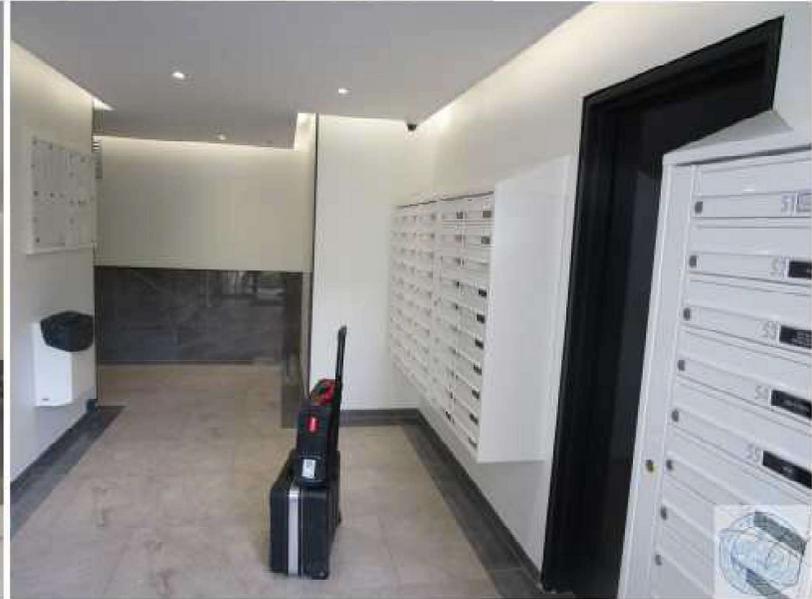
Photographie_26

Le hall a été rénové récemment (*photographie n°26*).

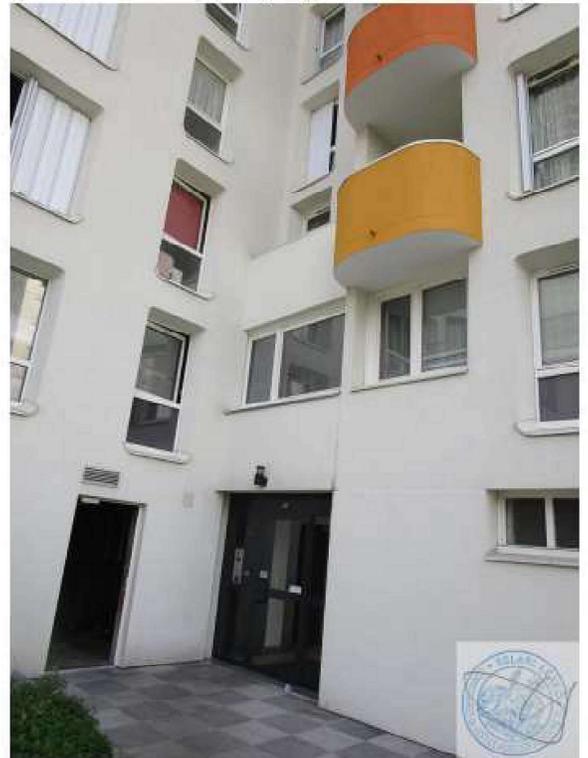
Photographie_28

Le bâtiment a été isolé par l'extérieur (*photographie n°28*). Il dispose de deux ascenseurs.
