PROCES-VERBAL DE CONSTAT

PROCES VERBAL DE DESCRIPTION

Un appartement au 2ème étage droite, 2^{ème} escalier contenant : une entrée, une chambre sur 2^{ème} cour et une salle de bain

46 rue de Ponthieu 75008 PARIS,

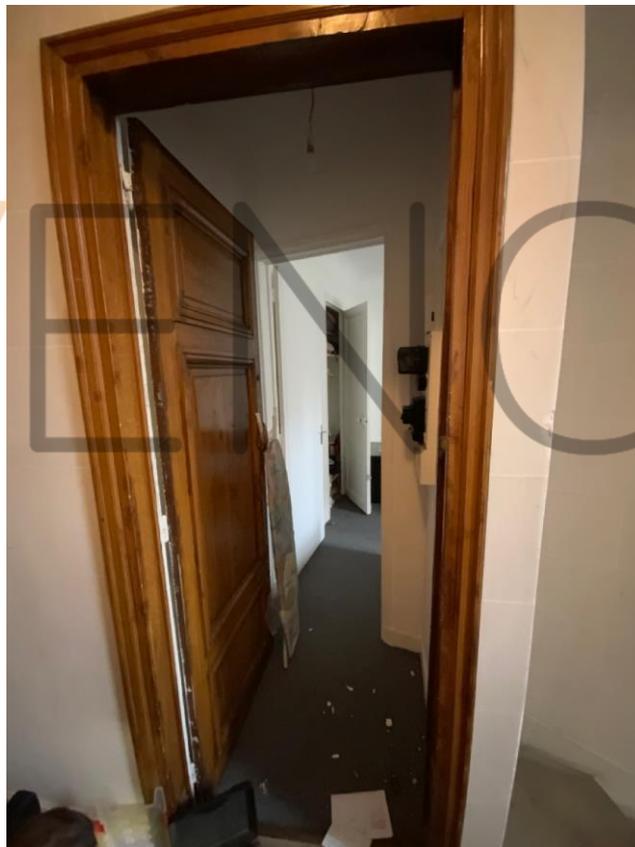
Photographie n°1.

On accède à l'appartement par une porte en bois d'aspect ancien.

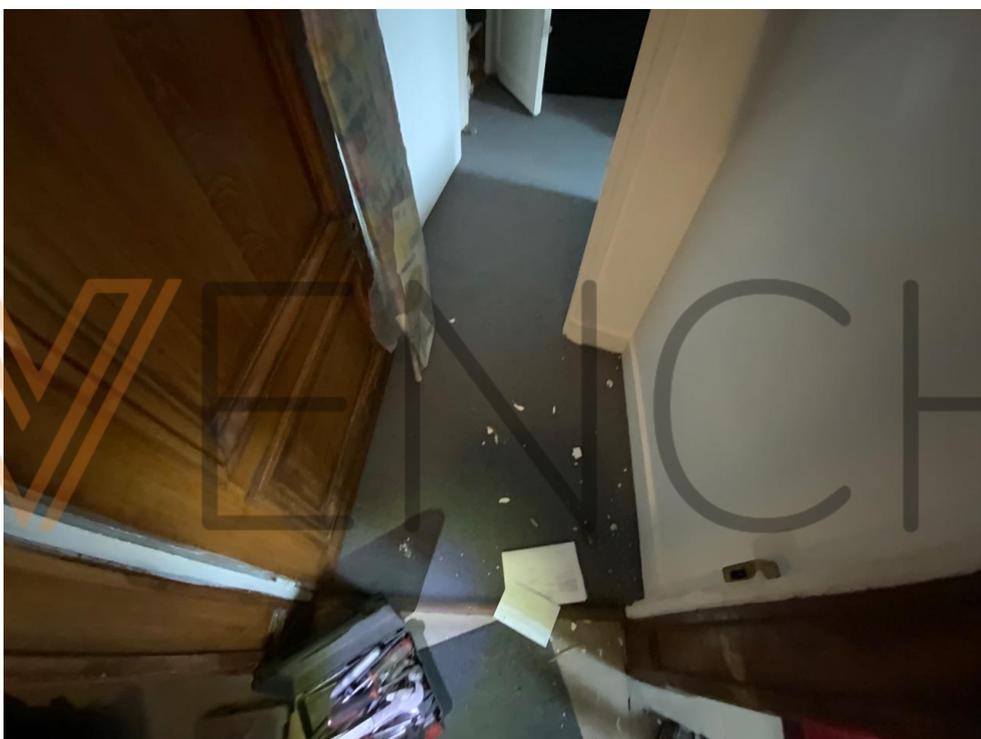
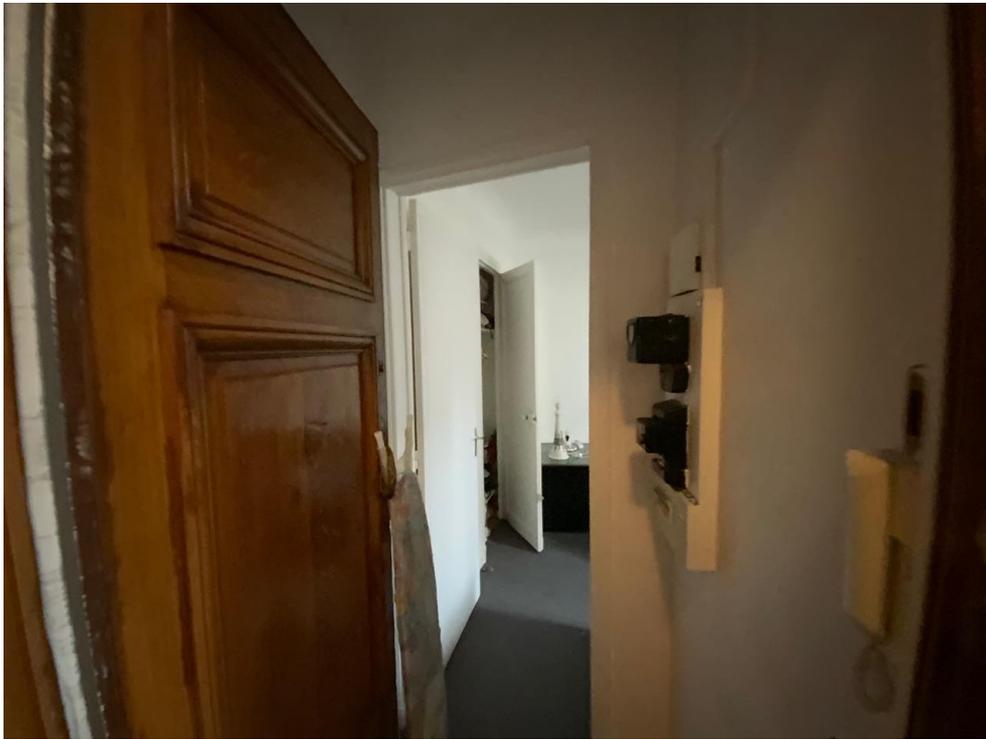
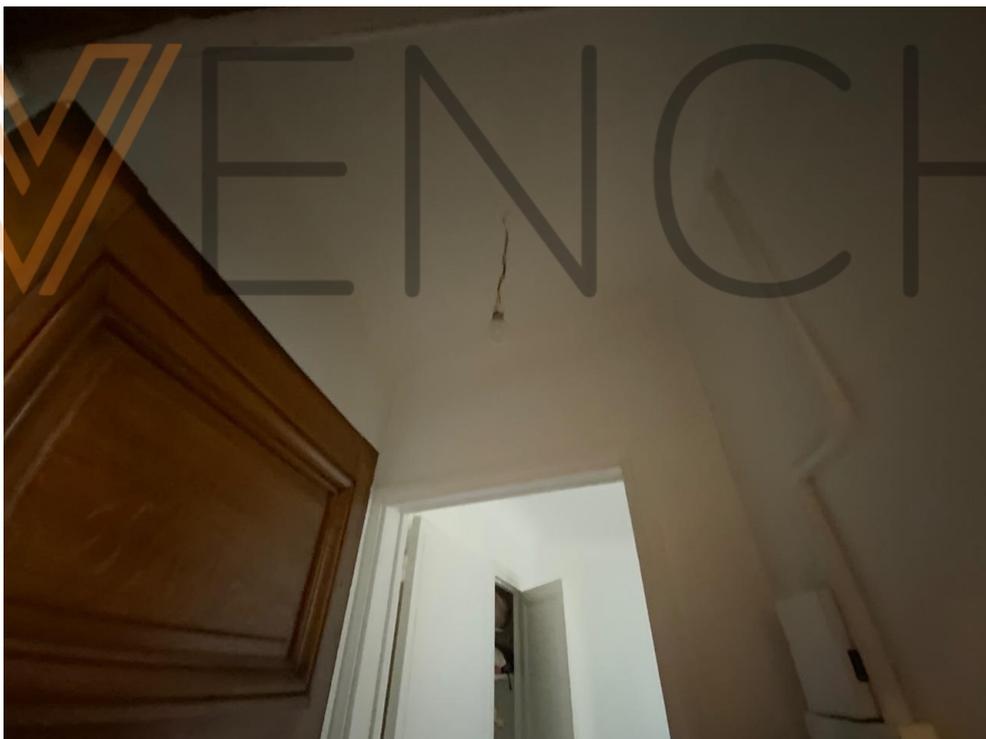
Le sol est recouvert d'une moquette de couleur gris-bleu d'aspect ancien, qui souffre de frottements, d'usure.

Les murs et le plafond sont revêtus d'une peinture de couleur blanche. Présence d'une ampoule sur douille fixée au plafond.

En partie droite, je relève un interphone ainsi que le compteur électrique, lequel est d'aspect ancien.

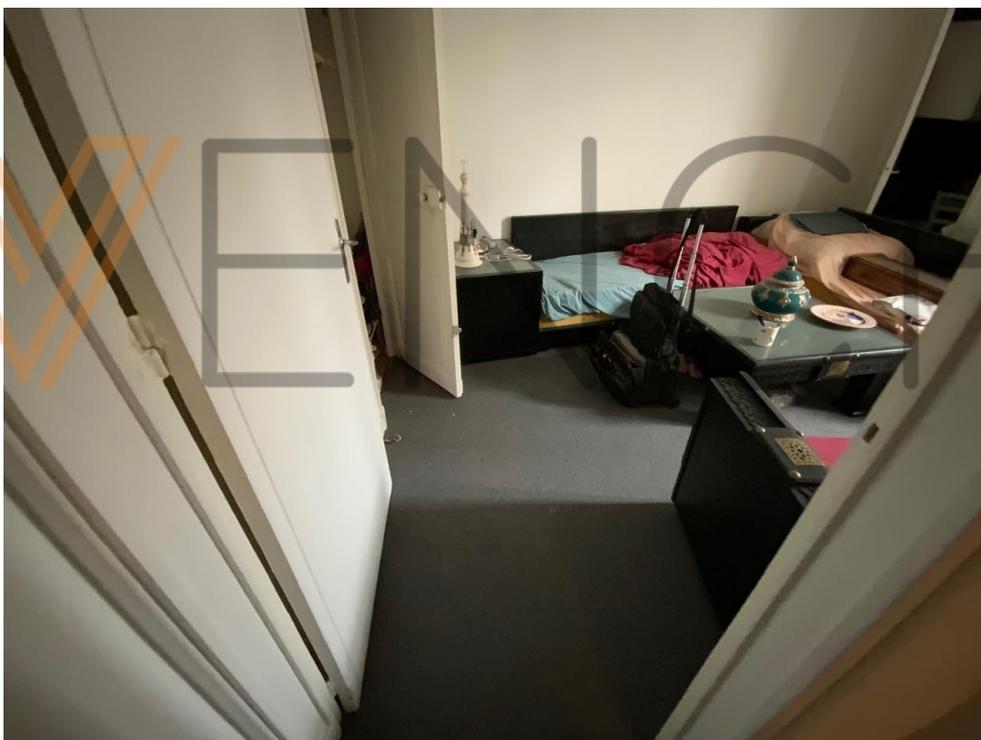
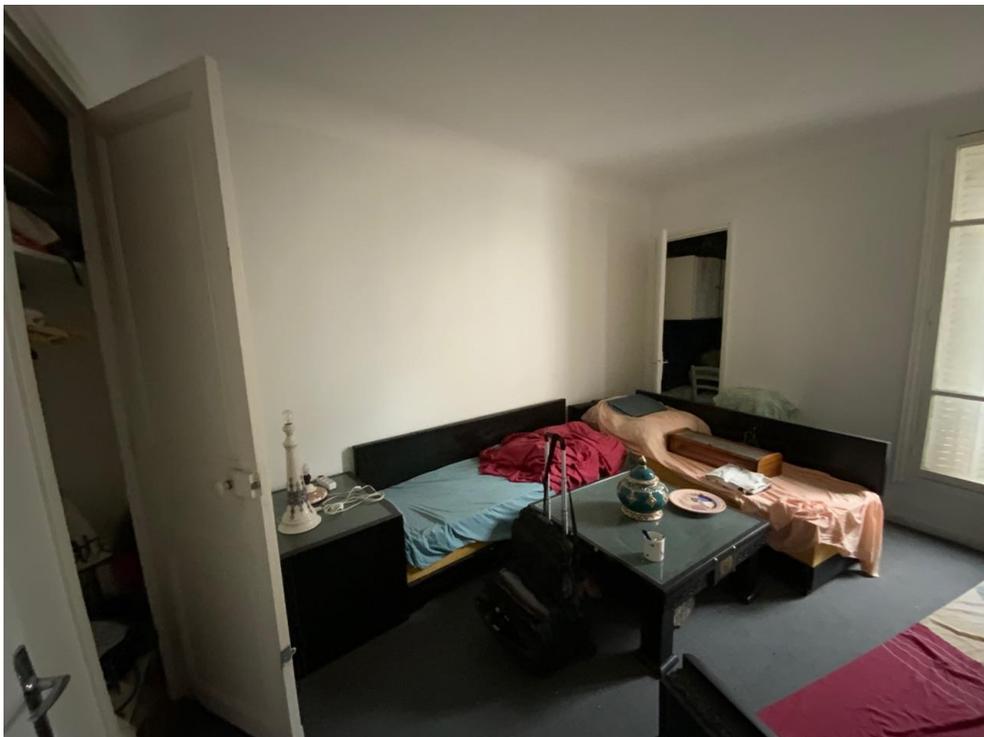
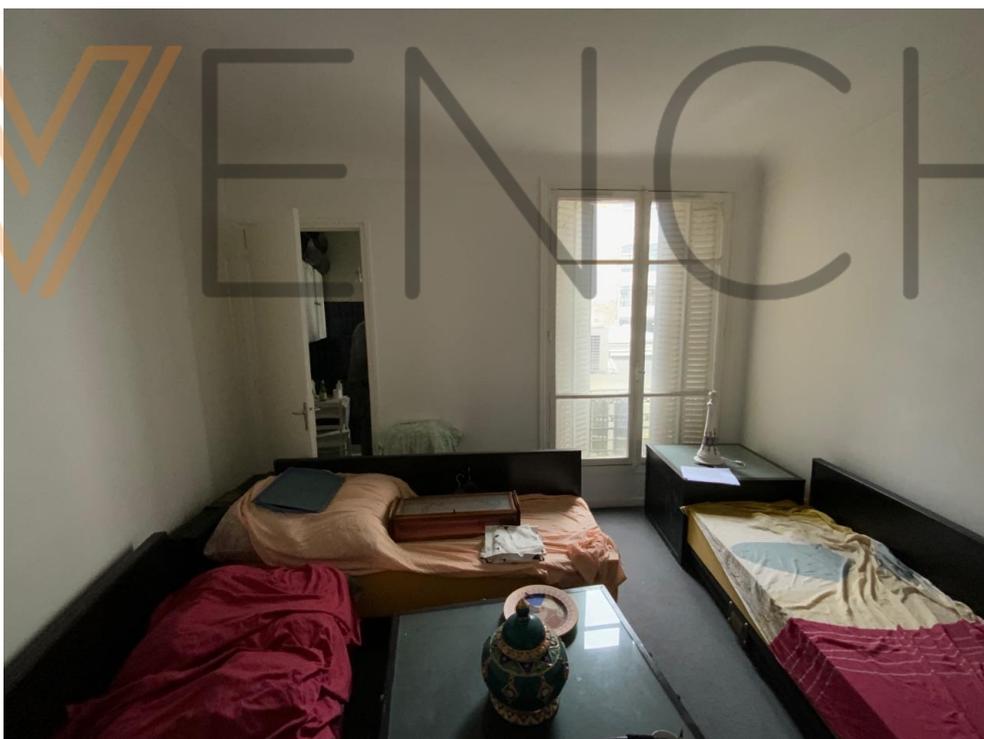
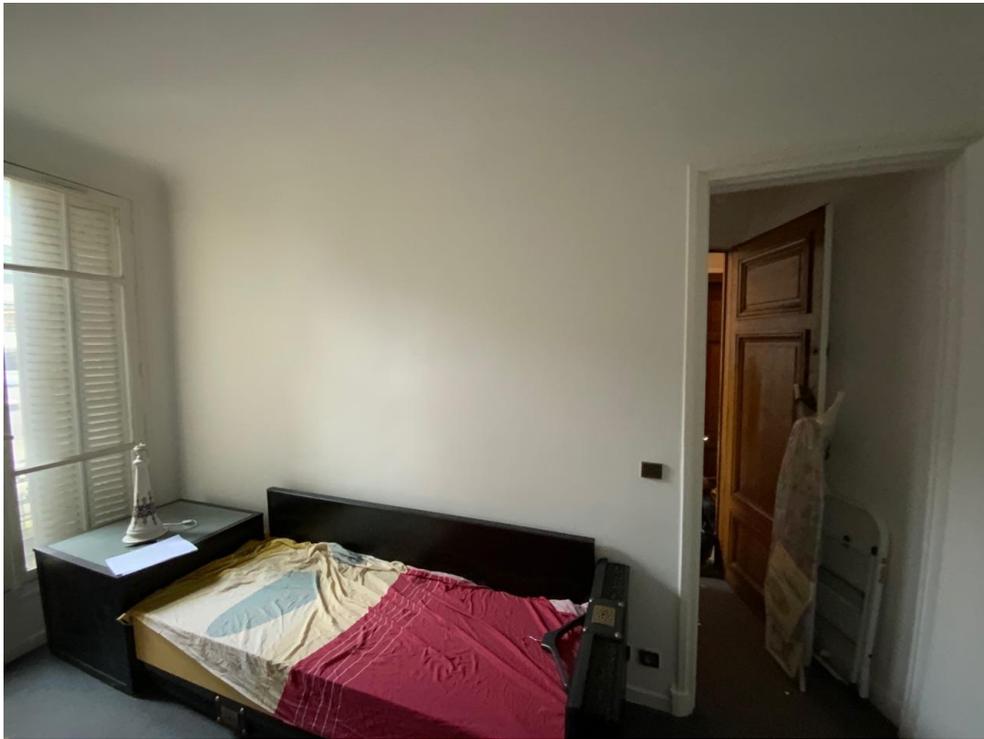
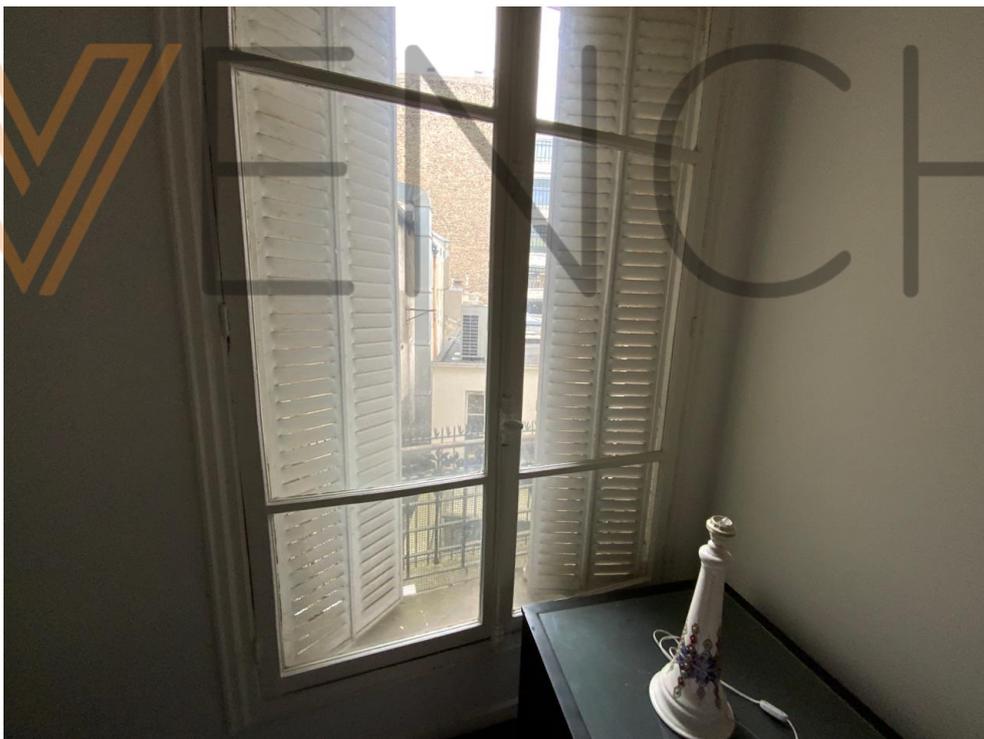
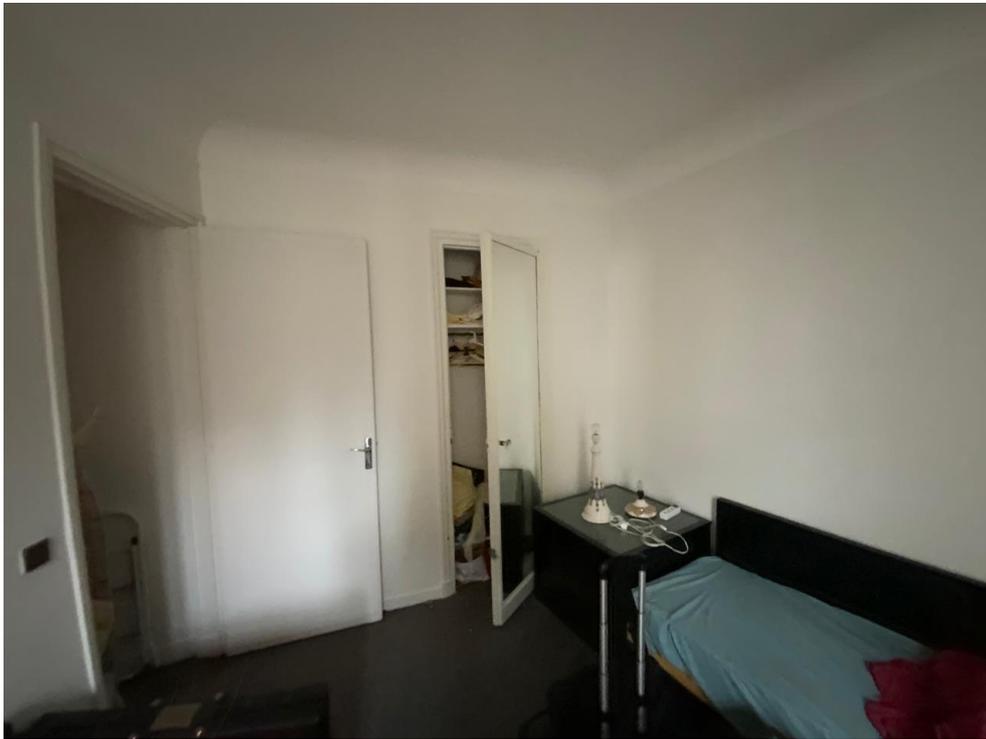
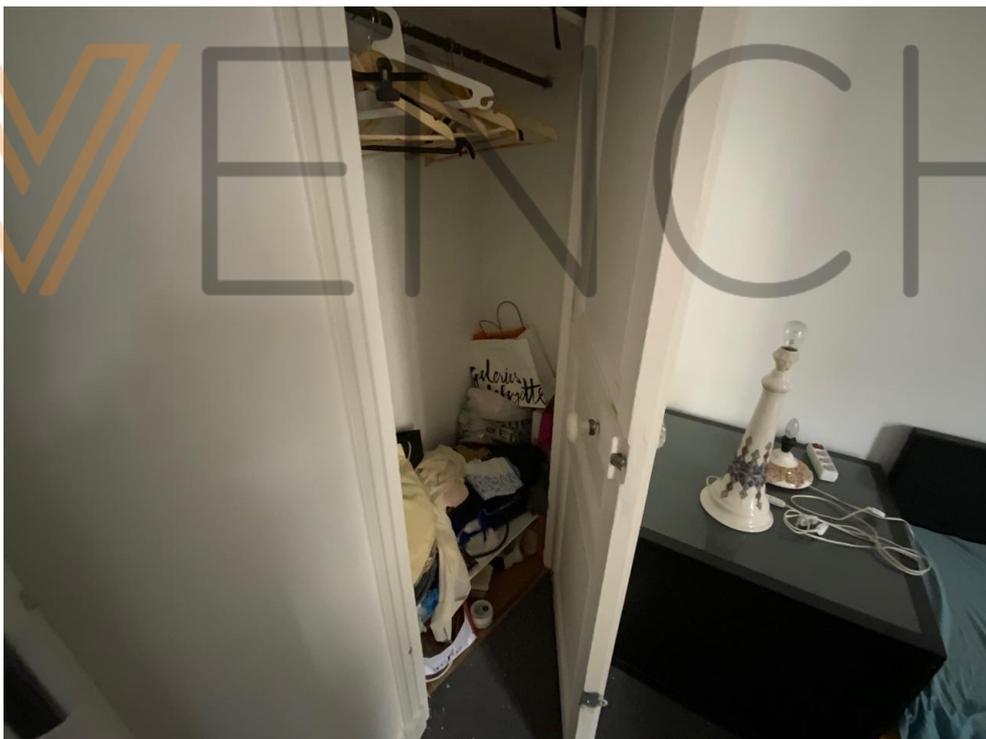
Le sol est recouvert de la même moquette que précédemment décrite, en état d'usage mais sale.

Les murs sont revêtus tout comme le plafond d'une peinture de couleur blanche et sont en état d'usage. Quelques spectres de finition sont à relever sur le mur face.

En partie droite, je relève une fenêtre en bois d'aspect ancien, cette dernière est fissurée sur le carreau supérieur du vantail de gauche. Présence de volets en accordéon en fer s'ouvrant difficilement.

Depuis cet espace, je relève la présence d'un placard sur le mur de gauche depuis l'accès. On y accède par une porte en bois et en partie miroitée. L'intérieur de ce placard contient différentes étagères et une tringle, l'ensemble est en état d'usage.

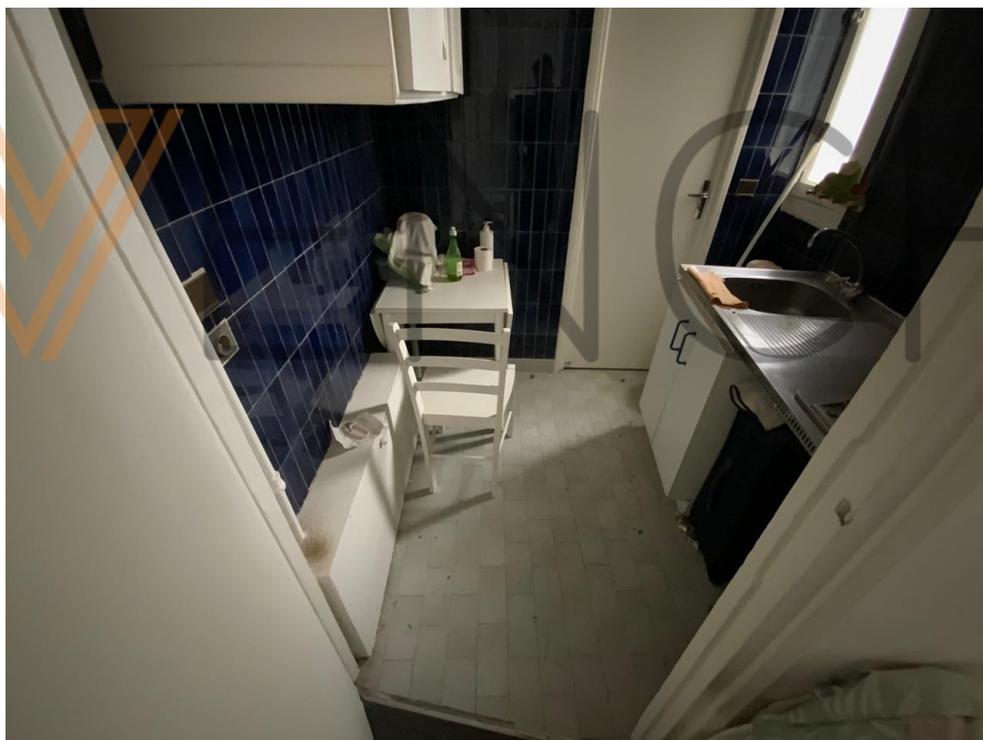
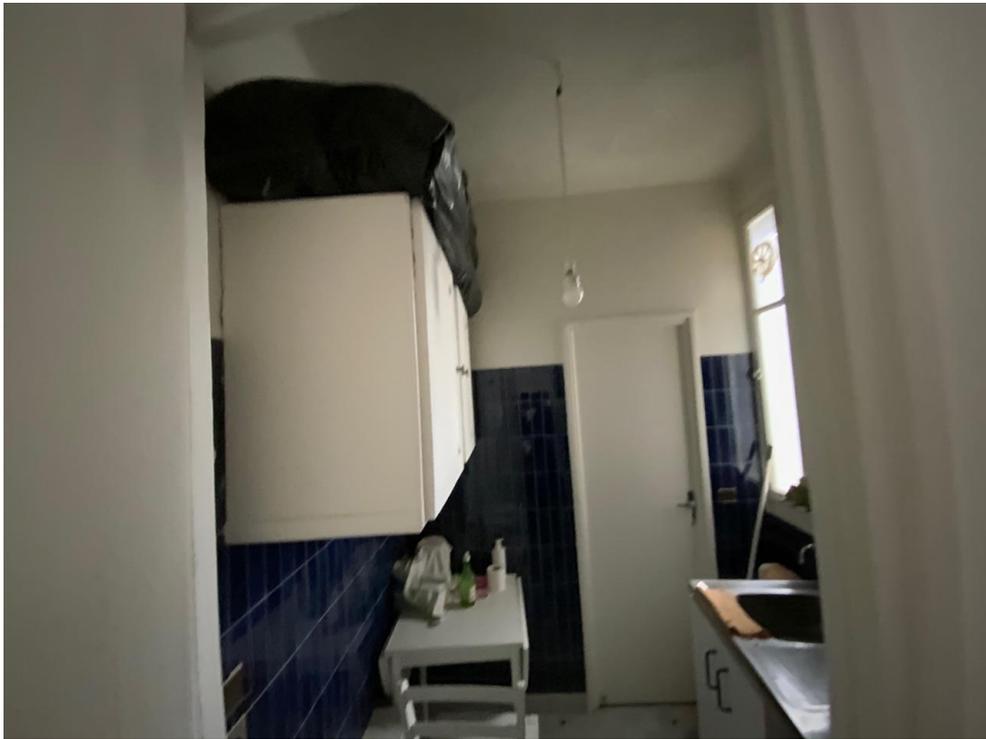
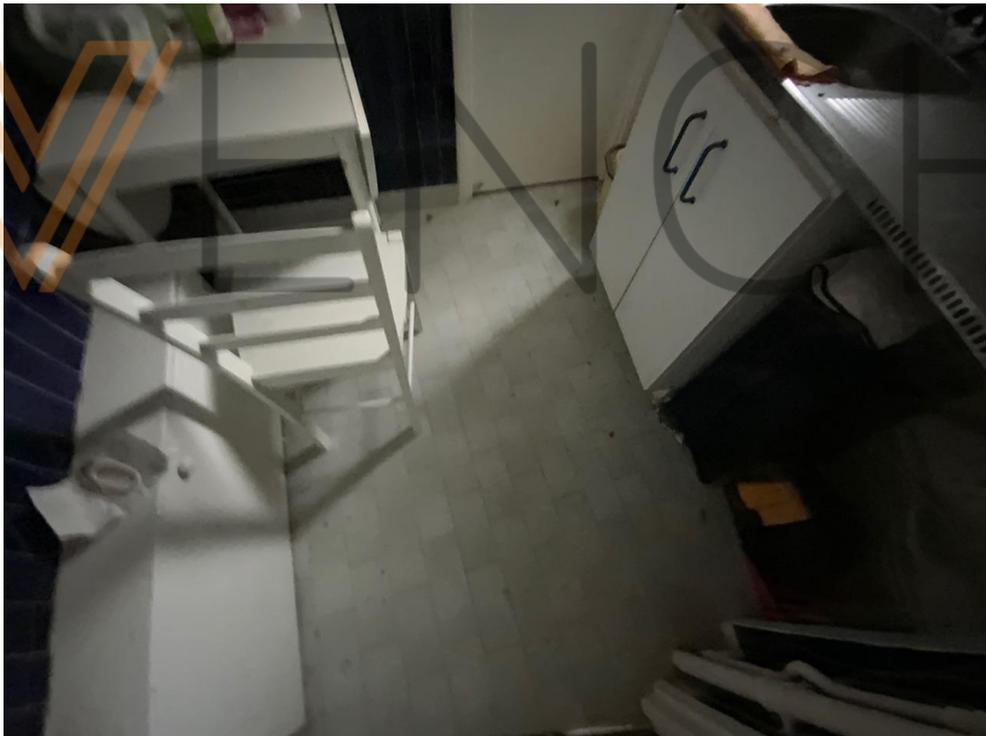
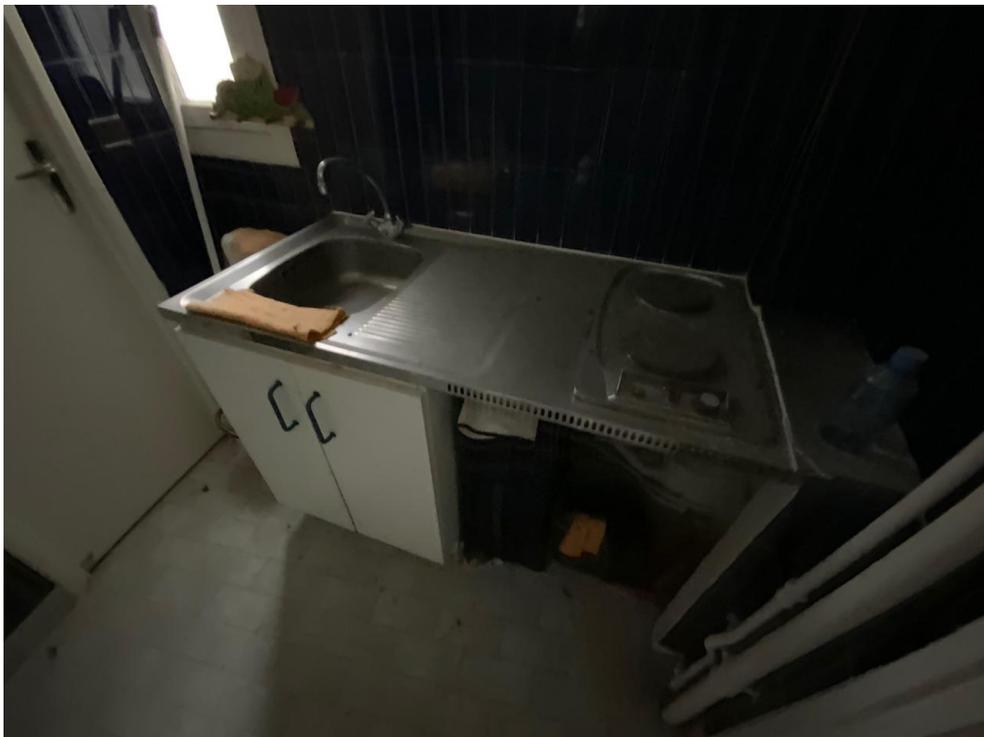
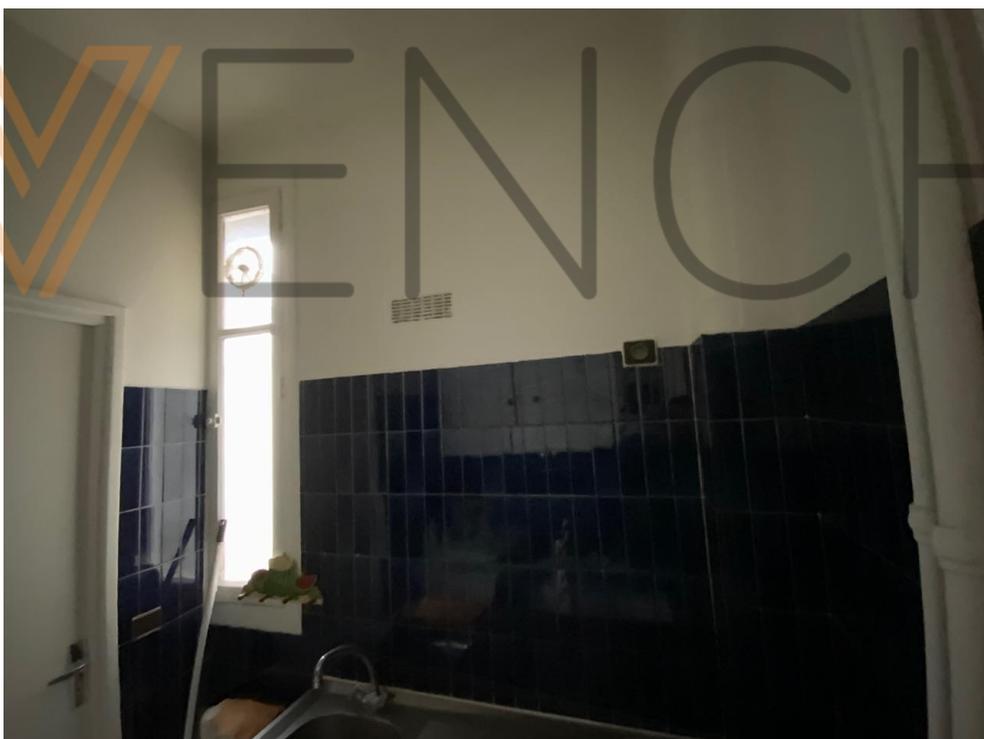
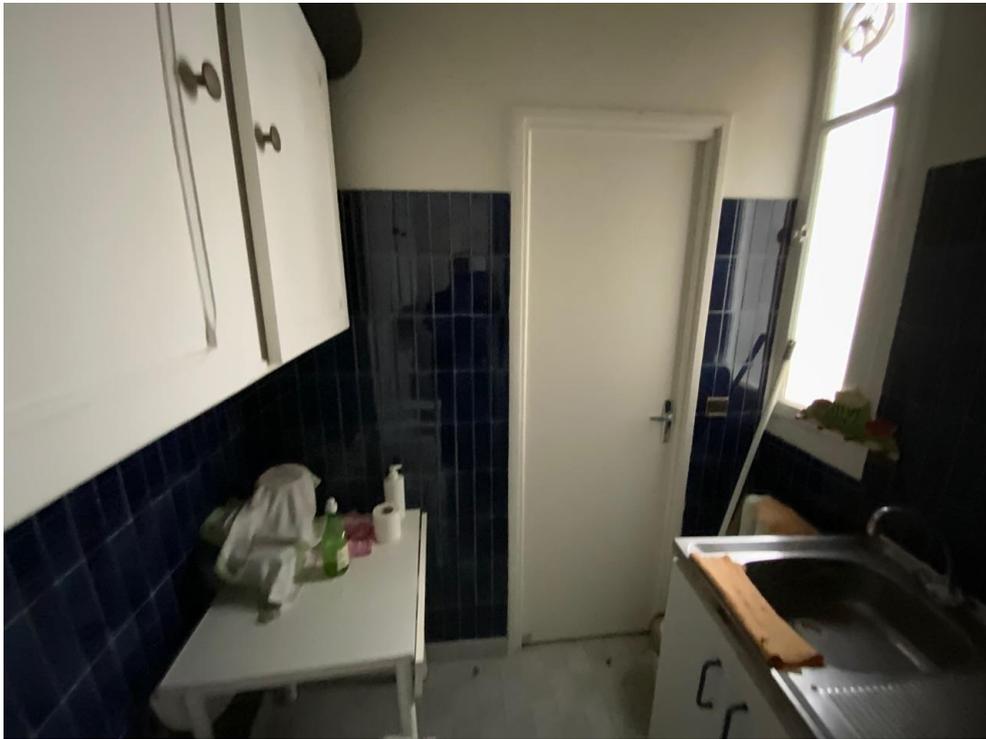
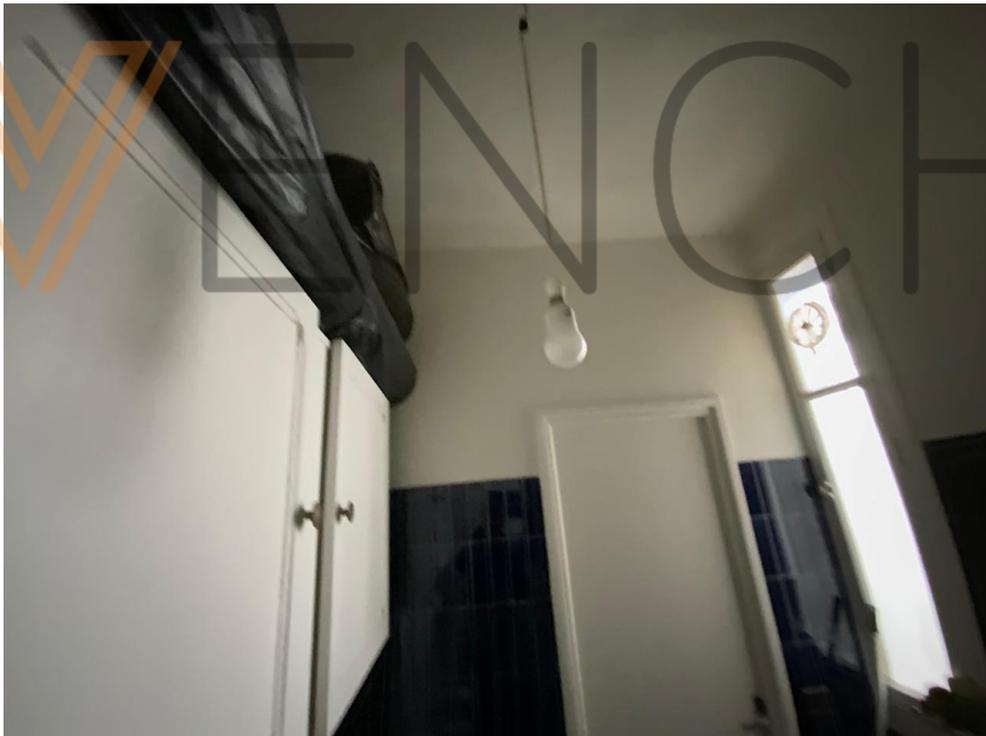
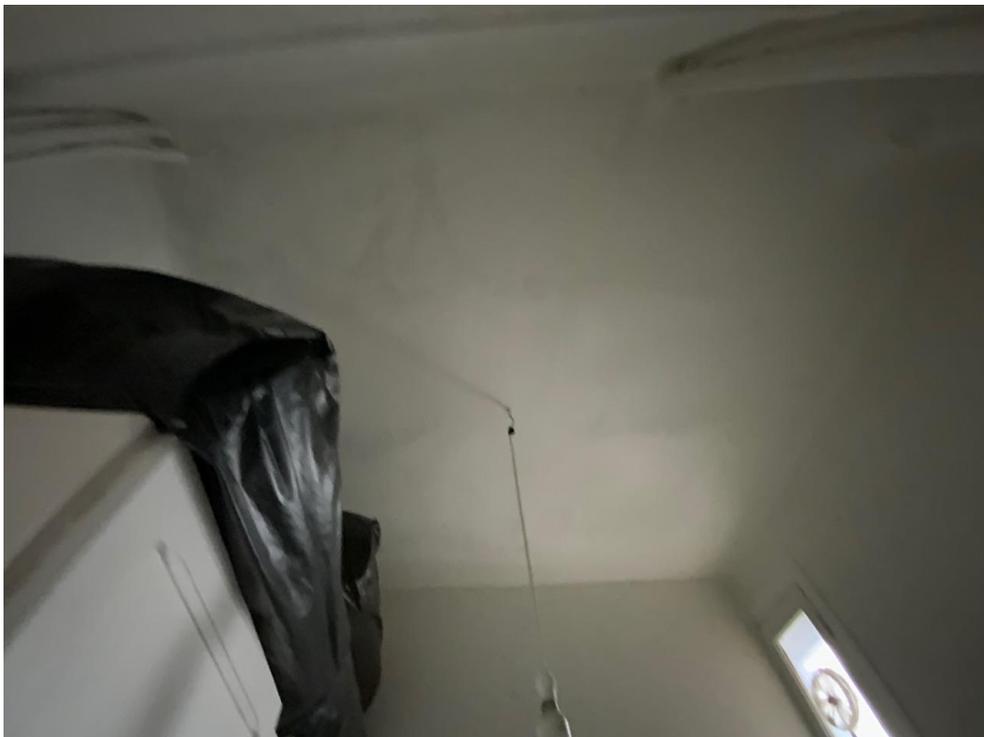
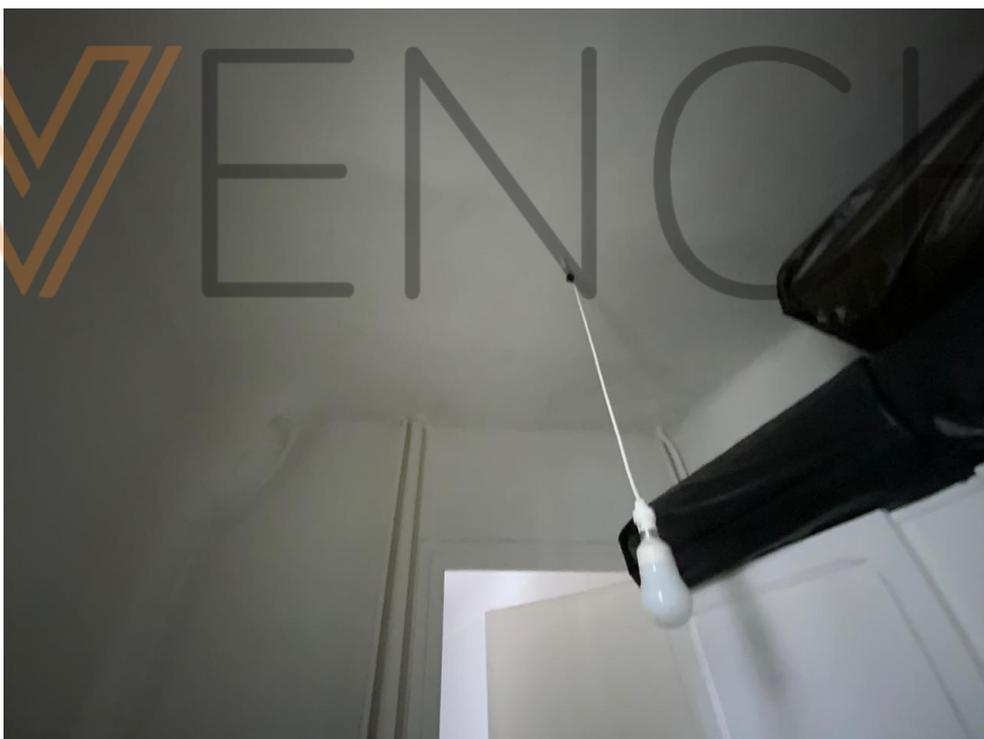
Le sol est recouvert d'un carrelage de couleur beige souffrant de saleté, d'usure.

Les murs sont en partie recouverts de carrelage de couleur bleue en partie basse et revêtus d'une toile enduite tout comme le plafond recouvert d'une peinture de couleur blanche pour les parties supérieures, à noter la présence d'une ampoule sur douille.

En partie droite je relève la présence d'un meuble kitchenette et d'un évier en mauvais état général et sale.

A noter également un radiateur d'aspect ancien fixé en dessous de la fenêtre, sur le mur.

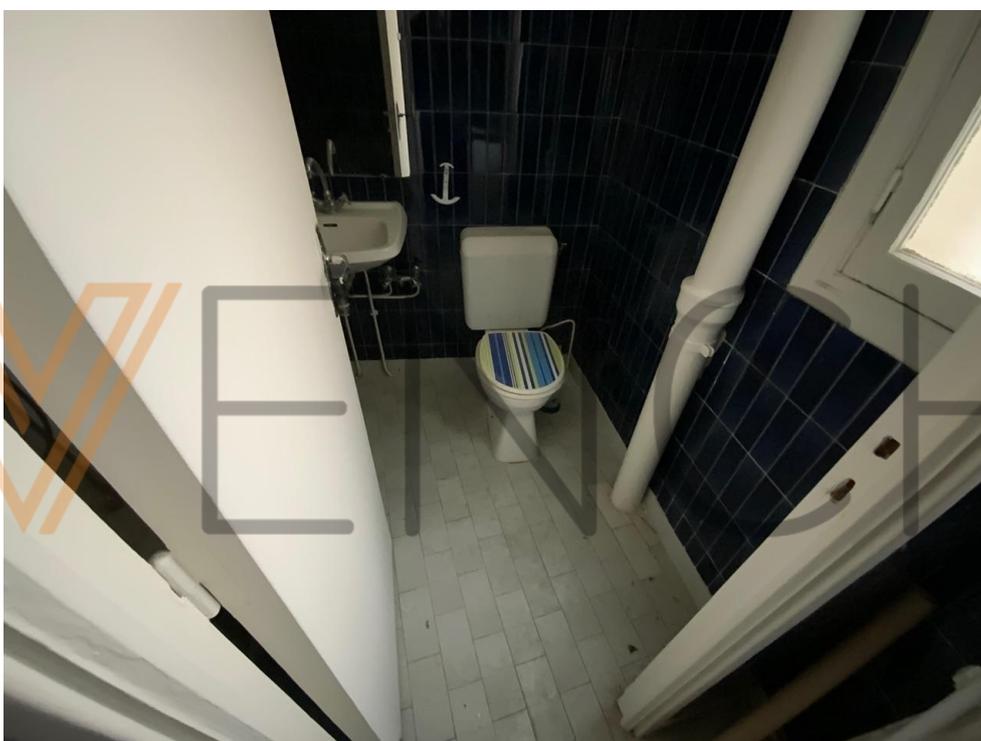
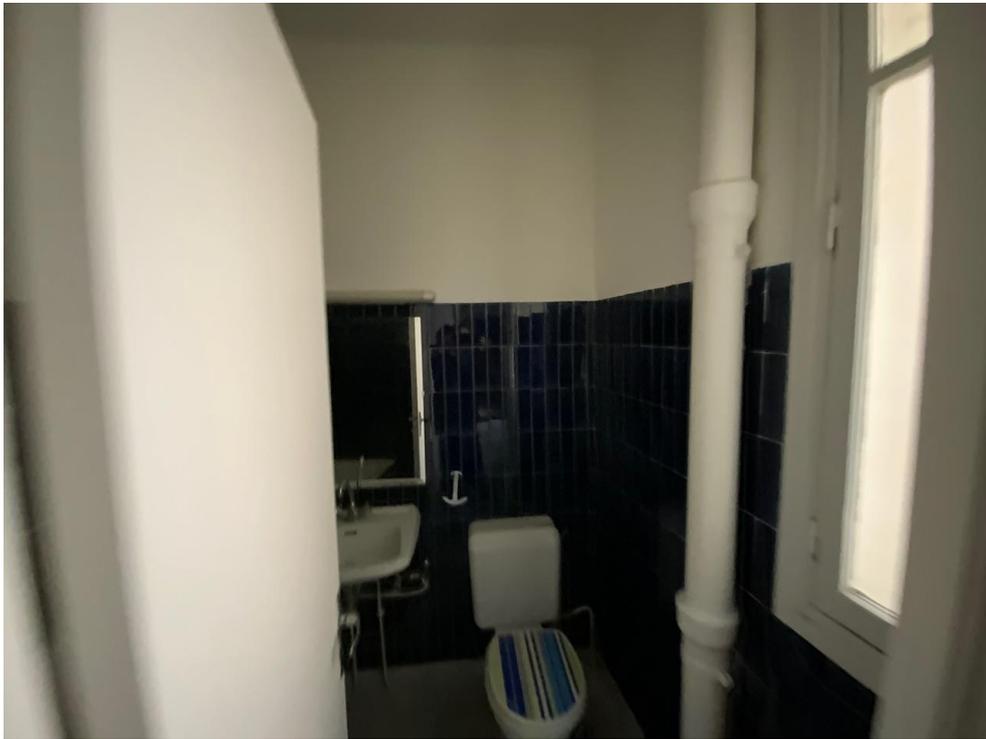
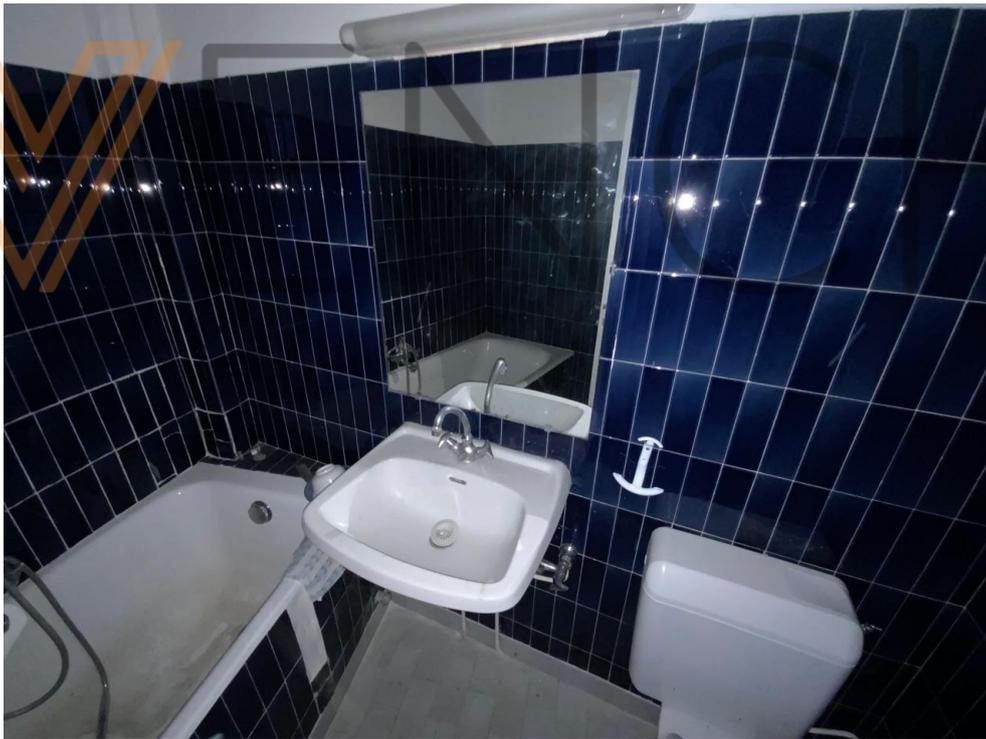
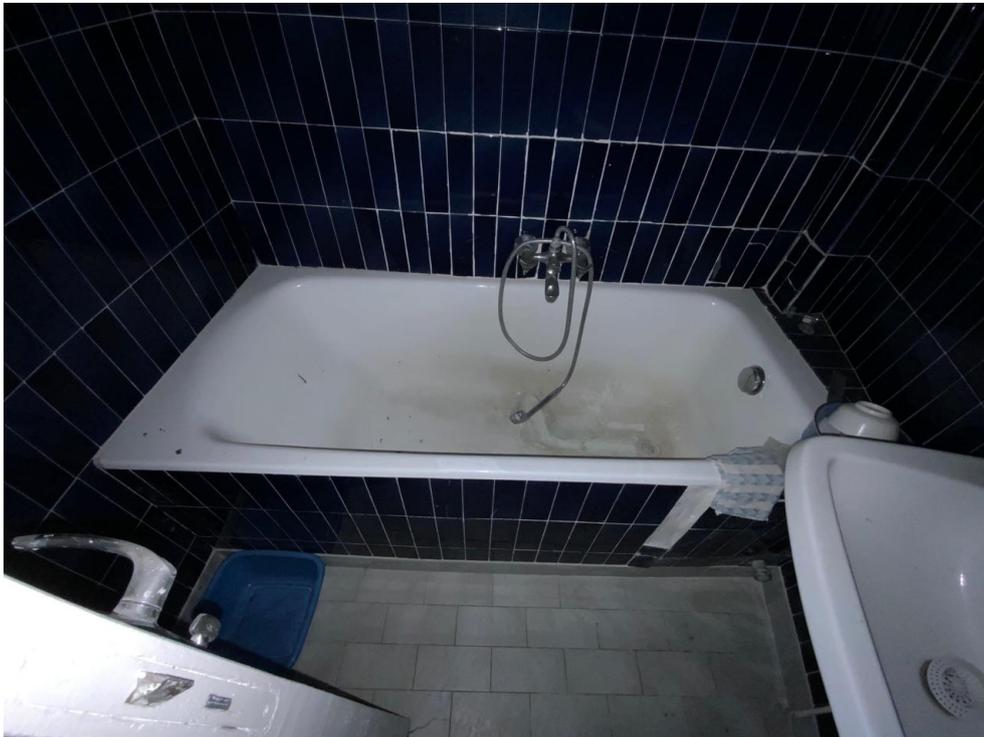
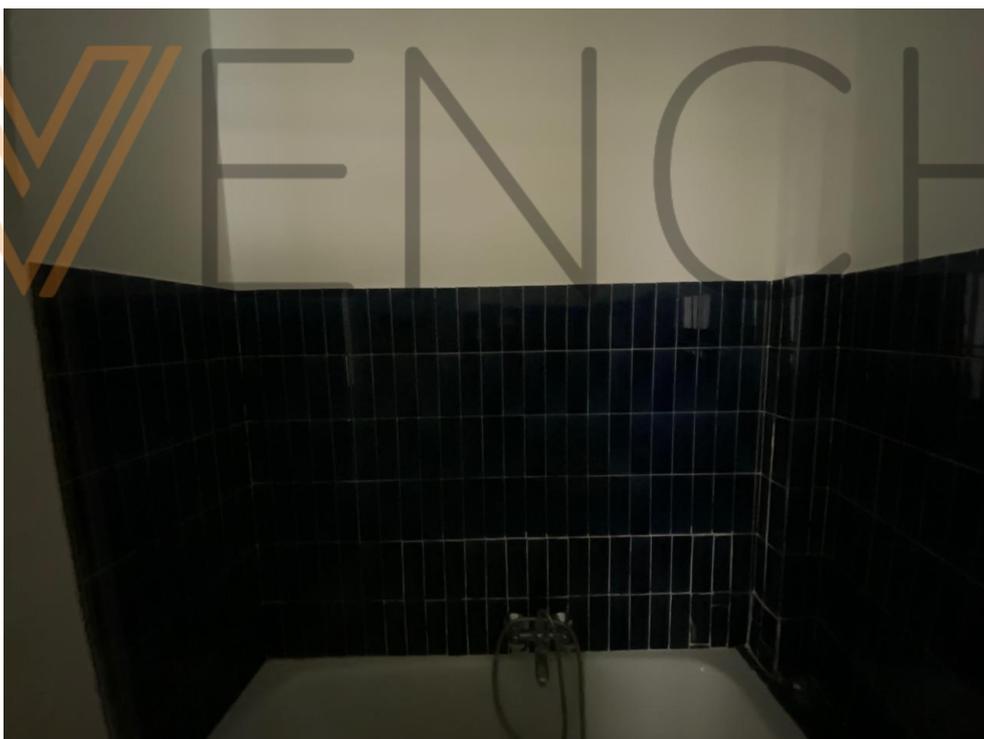
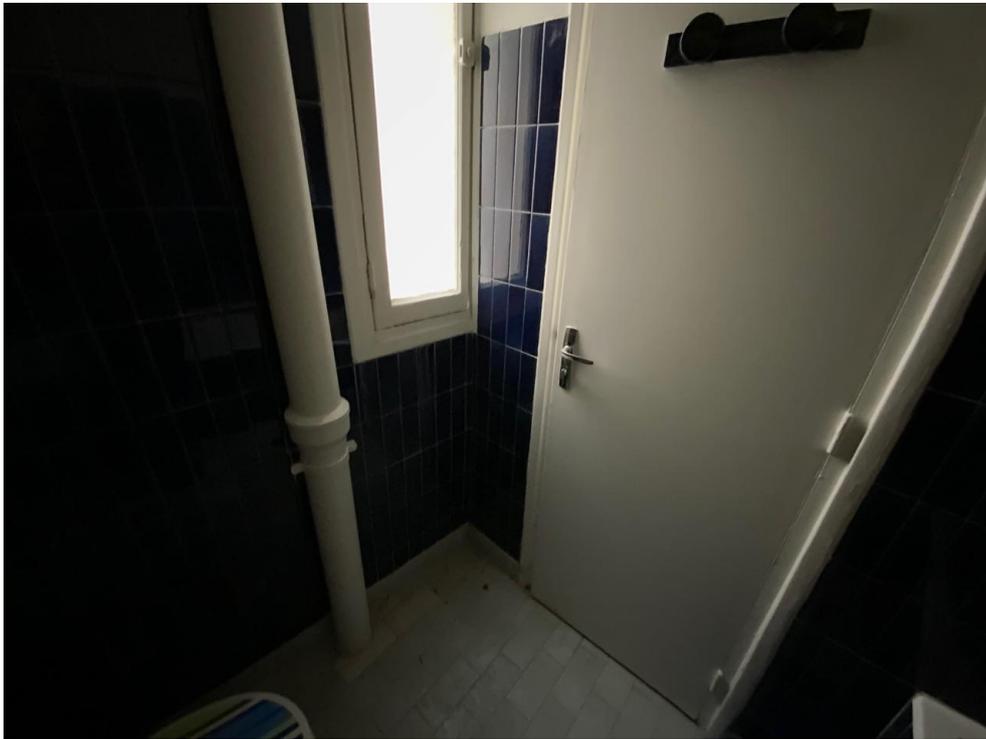
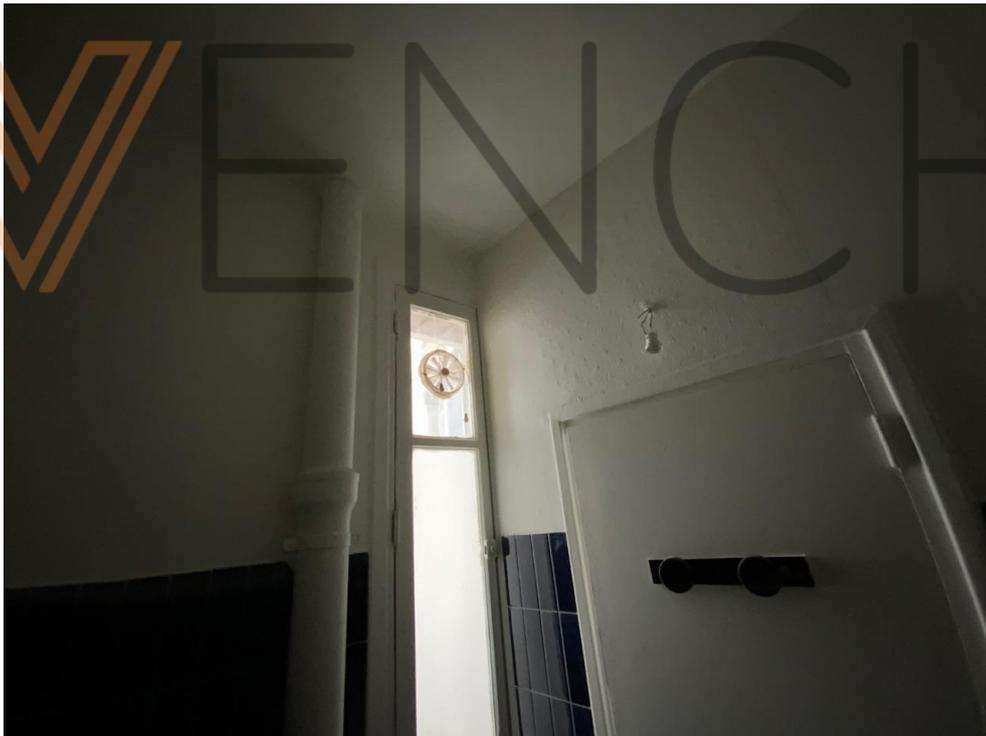
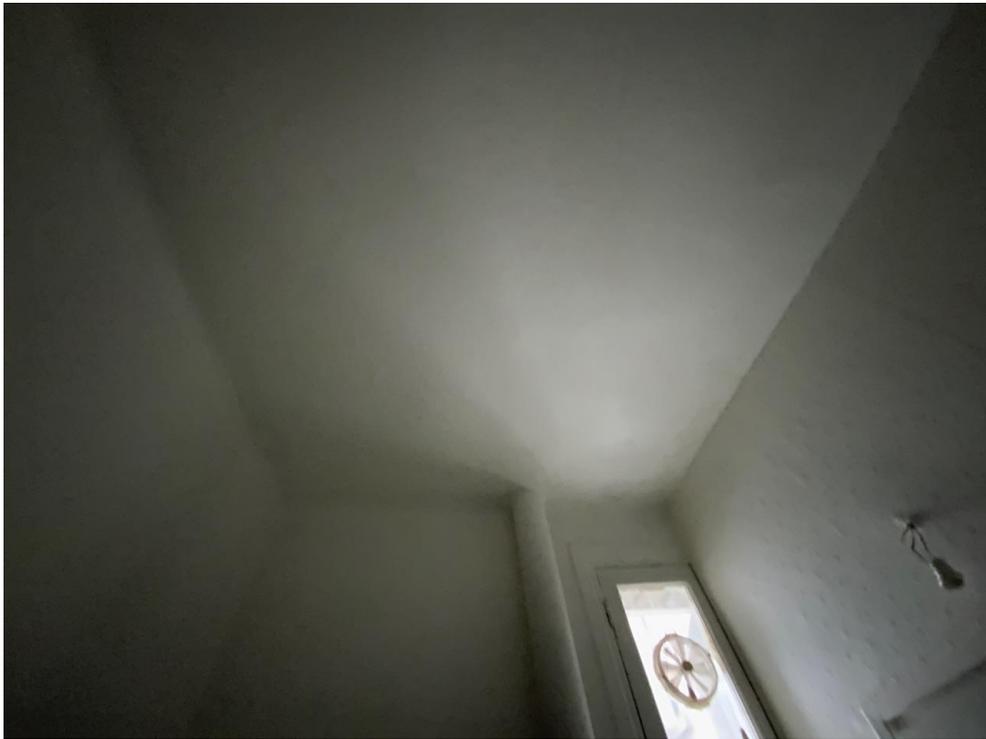
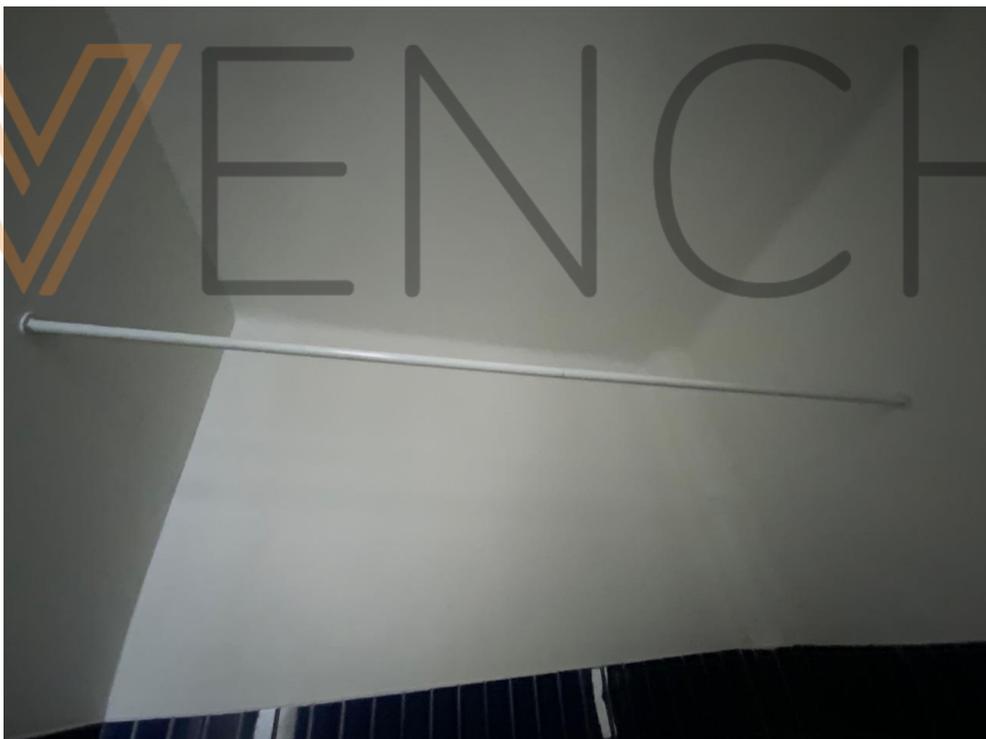
Le sol est revêtu du même carrelage que précédemment décrit, d'aspect ancien.

Les murs sont en partie revêtus de carrelage. Le haut des murs et le plafond sont recouverts d'une toile enduite en partie revêtue d'une peinture de couleur blanche en état d'usage.

Présence, en partie face, d'un évier, de toilettes d'aspect ancien ainsi que d'une baignoire en partie gauche, l'ensemble est sale et en mauvais état d'entretien.
