PROCES-VERBAL DE DESCRIPTION DE BIENS A SAISIR

Certifie m'être transporté ce jour VINGT MARS DEUX MILLE VINGT QUATRE à 12 heures 10 sis 80 rue du 11 Novembre 93700 DRANCY cadastré section B n°0191.

Le bien immobilier est situé 80 rue du 11 Novembre 93700 DRANCY cadastré section B n°0191.

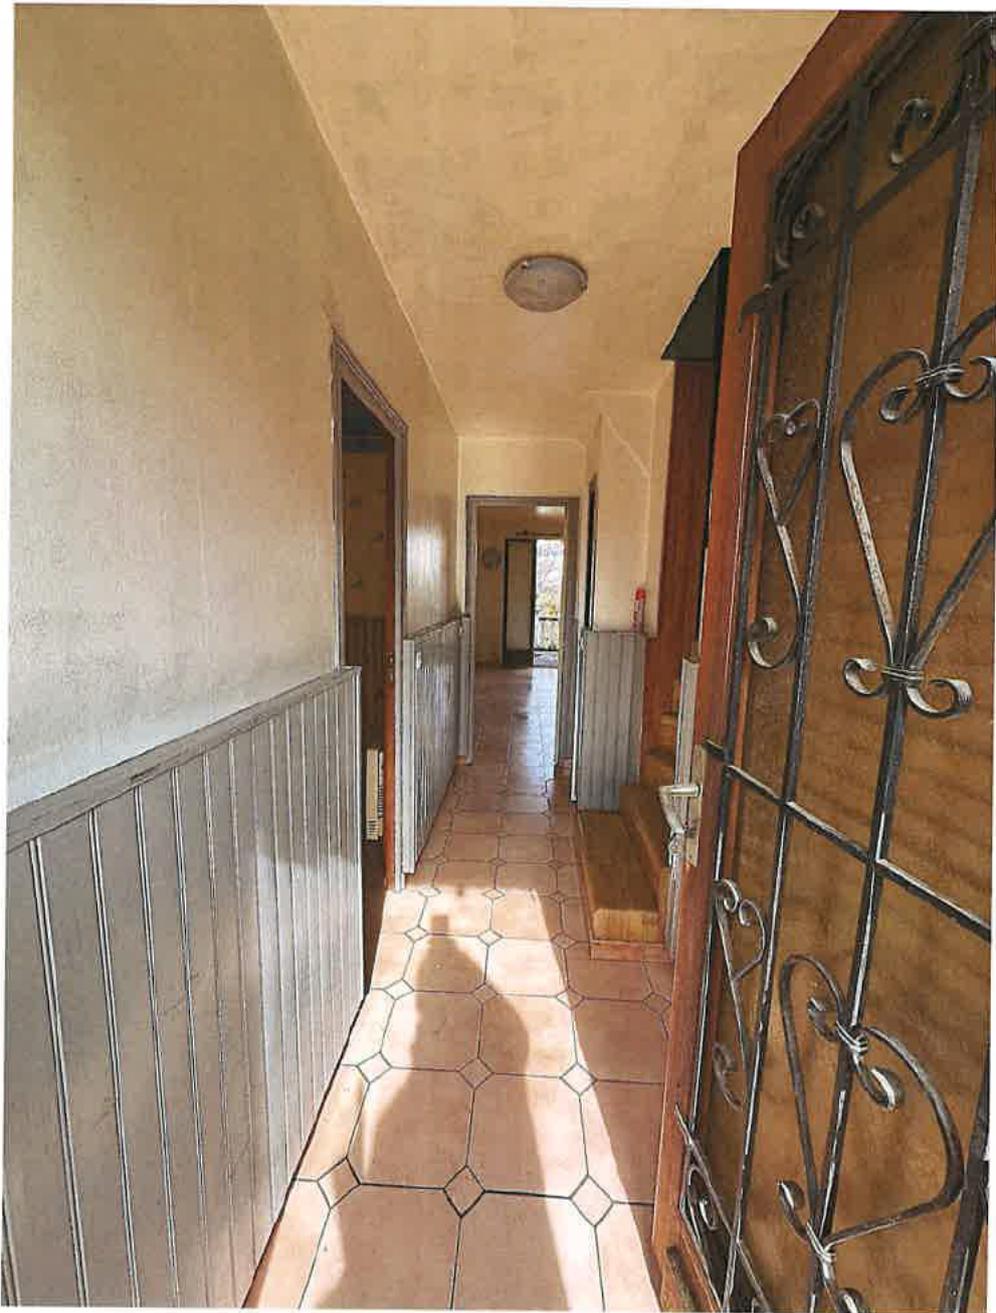
ENTREE ET COULOIR :

Murs : les murs sont recouverts de lambris en mauvais état cassé en certains endroits avec papier peint.

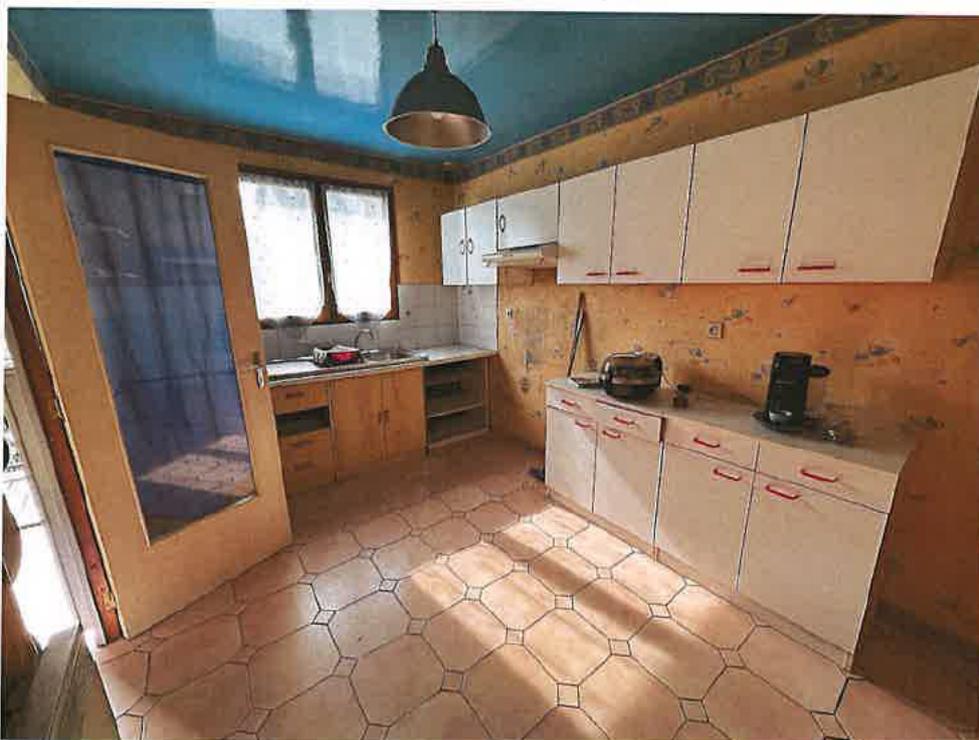
CUISINE :

La cuisine en état d'usage est vétuste avec meubles bas et hauts en bois et évier double bac en inox.

Fenêtre : présence d'une fenêtre double vantaux ouvrante double vitrage en bois en état d'usage et deux volets battants en bois défraîchis.

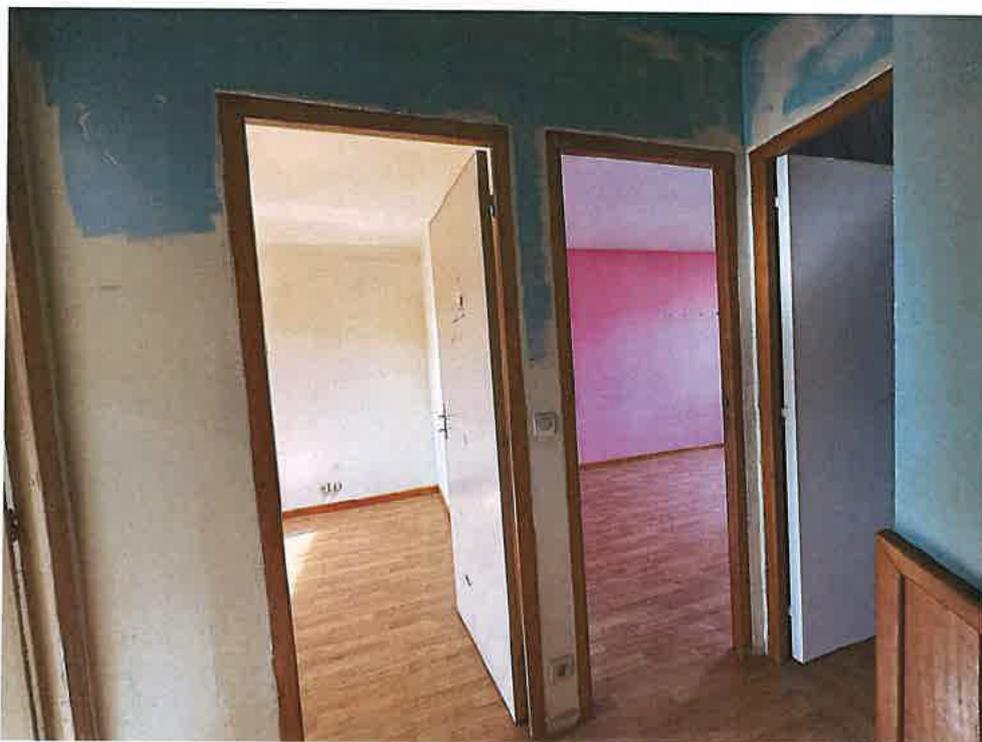
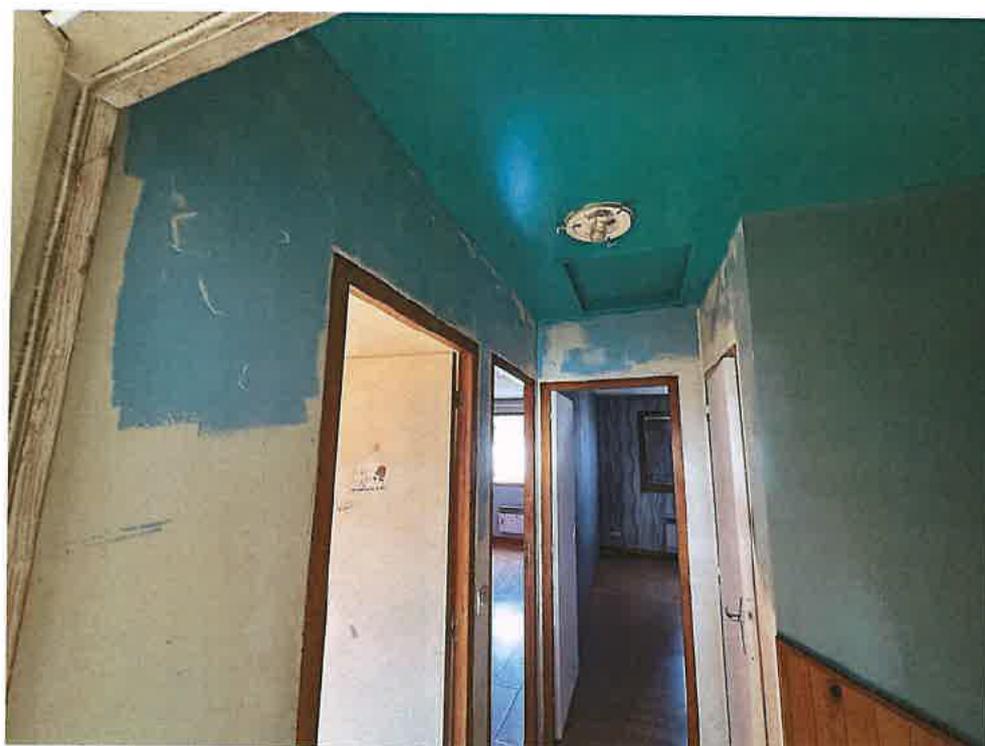
PALIER :

Murs : les murs sont recouverts de peinture en mauvais état.

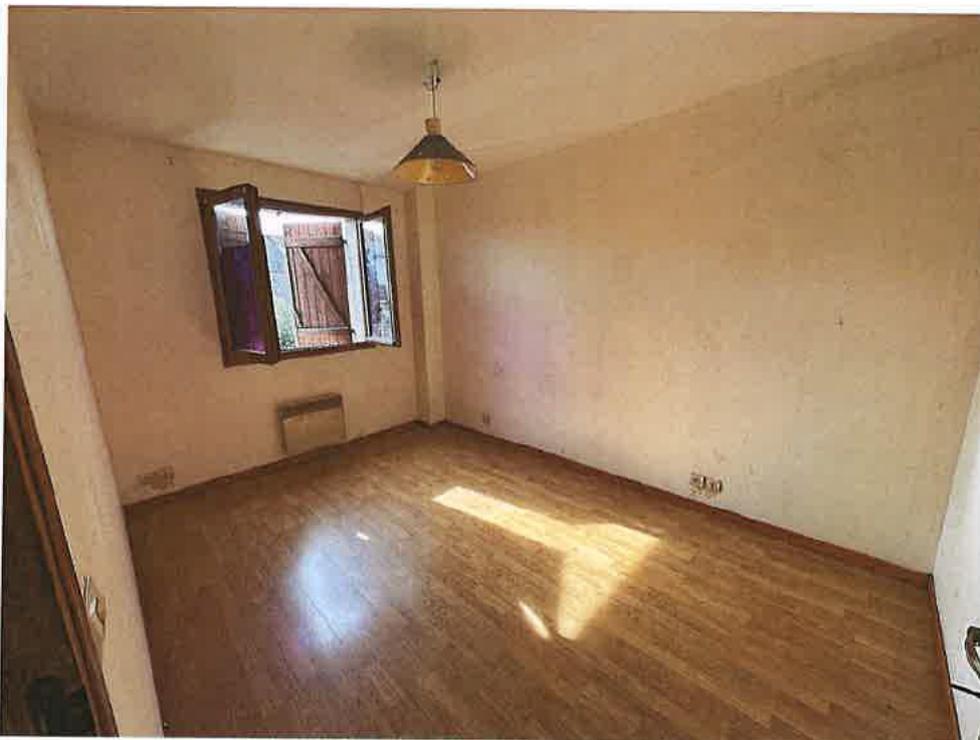
CHAMBRE SUR RUE :

L'accès se réalise par une porte en bois en mauvais état.

Murs : les murs sont recouverts de peinture en mauvais état.

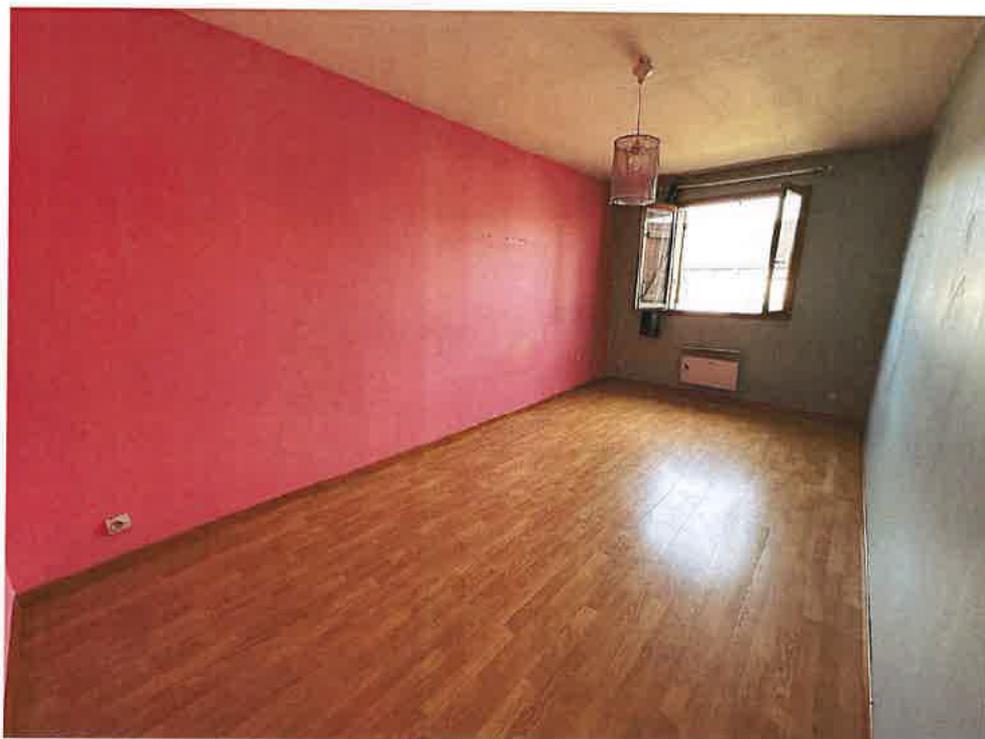
CHAMBRE 2 SUR ARRIERE :

L'accès se réalise par une porte en bois en mauvais état.

Murs : les murs sont recouverts de peinture en mauvais état.

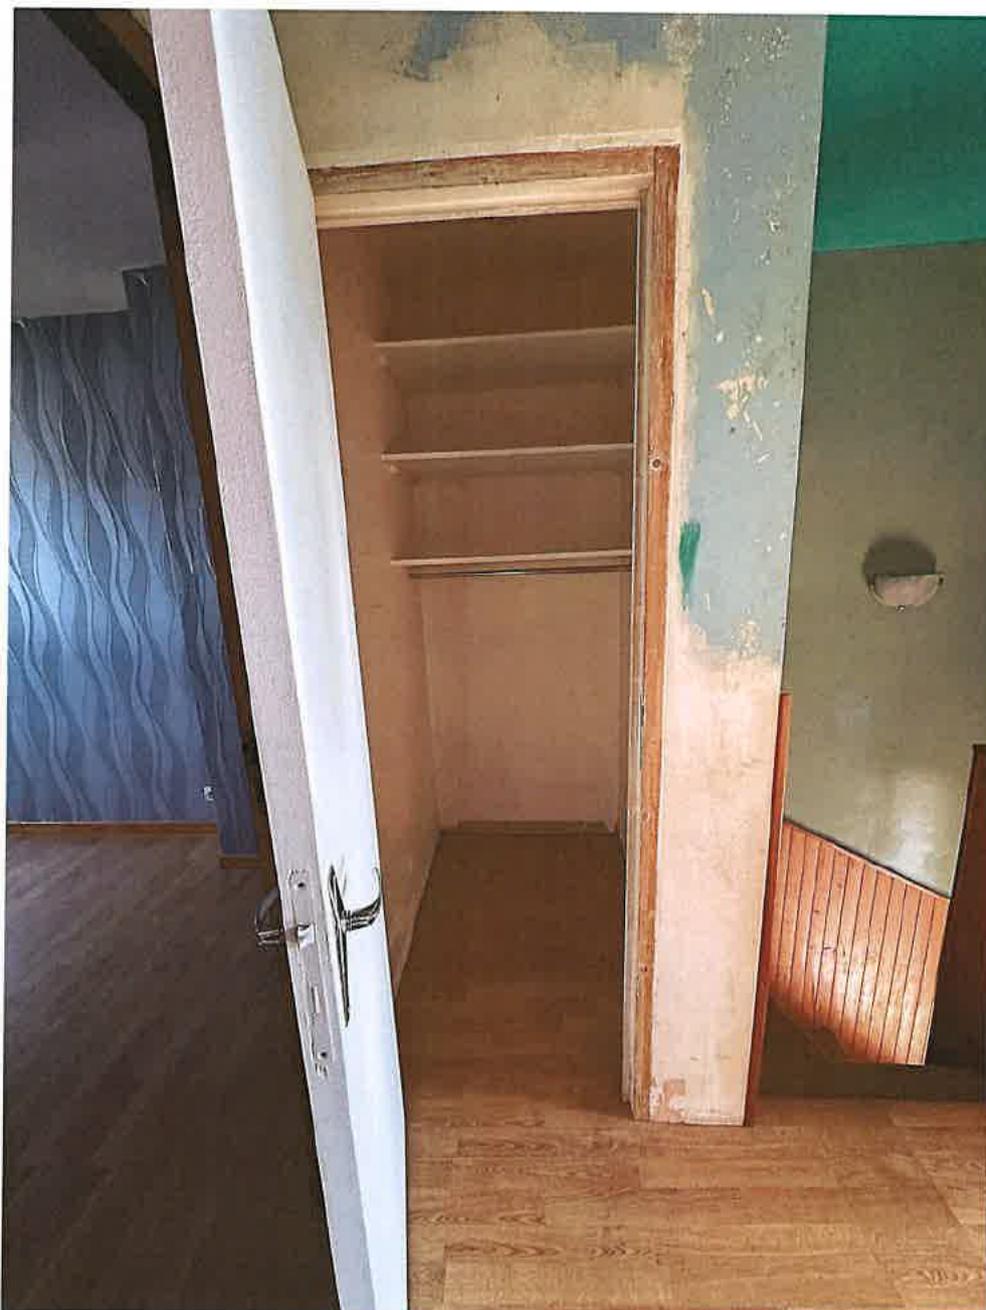
PENDERIE :

L'accès se réalise par une porte en bois en mauvais état.

Murs : les murs sont recouverts de peinture en mauvais état.

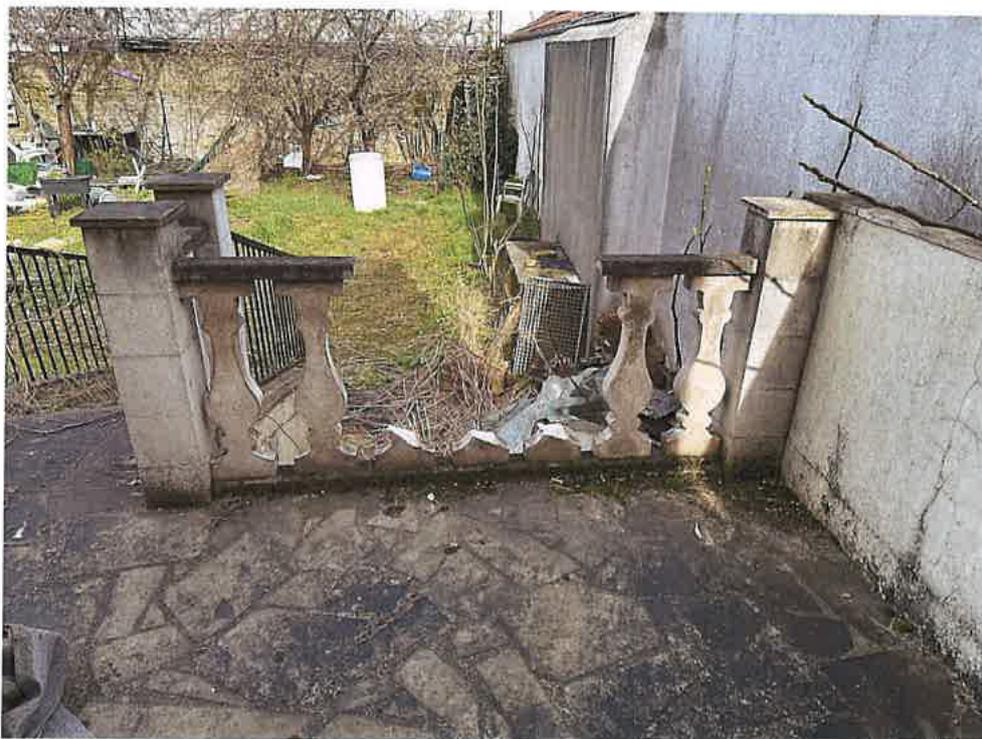
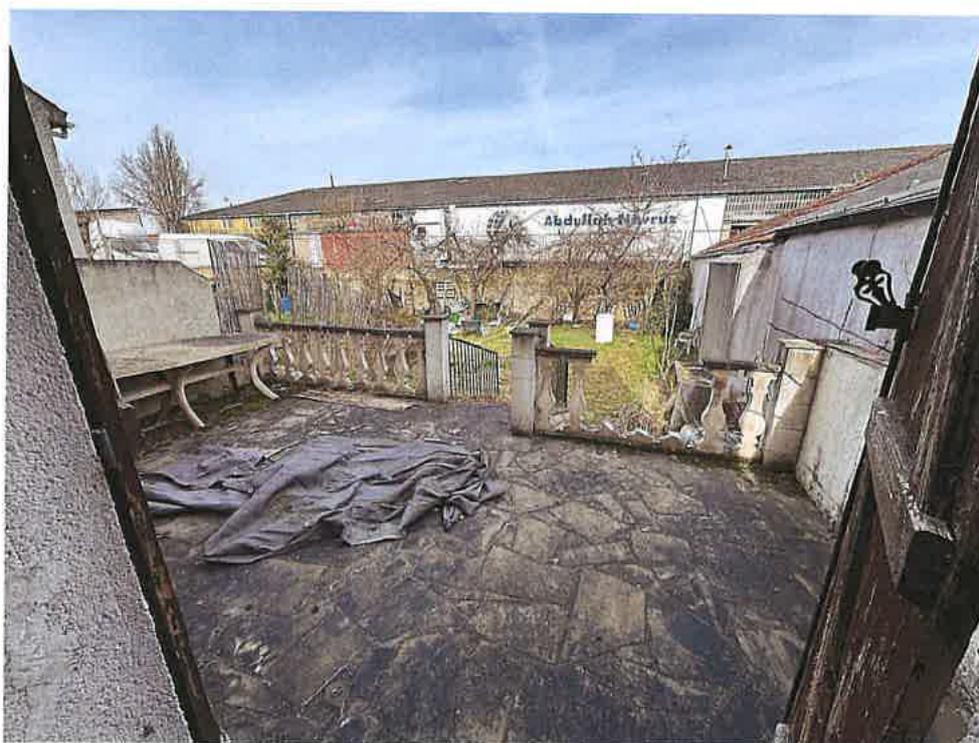
JARDIN ARRIERE ET TERRASSE

Les lieux sont vides et en état d'usage correct à l'exception de la clôture de séparation du jardin arrière.

La terrasse arrière en pierre dispose de balustrade en mauvais état cassées en partie droite de la sortie des portes-fenêtres.
