PROCES-VERBAL DE DESCRIPTION

Me suis rendu ce jour, **mardi 30 janvier 2024**, à PARIS (75019) 10, rue de Nantes.

Aux fins de procéder à la description des biens immobiliers appartenant à Monsieur Fethi [REDACTED] sis à PARIS (75019) 10 rue de Nantes.

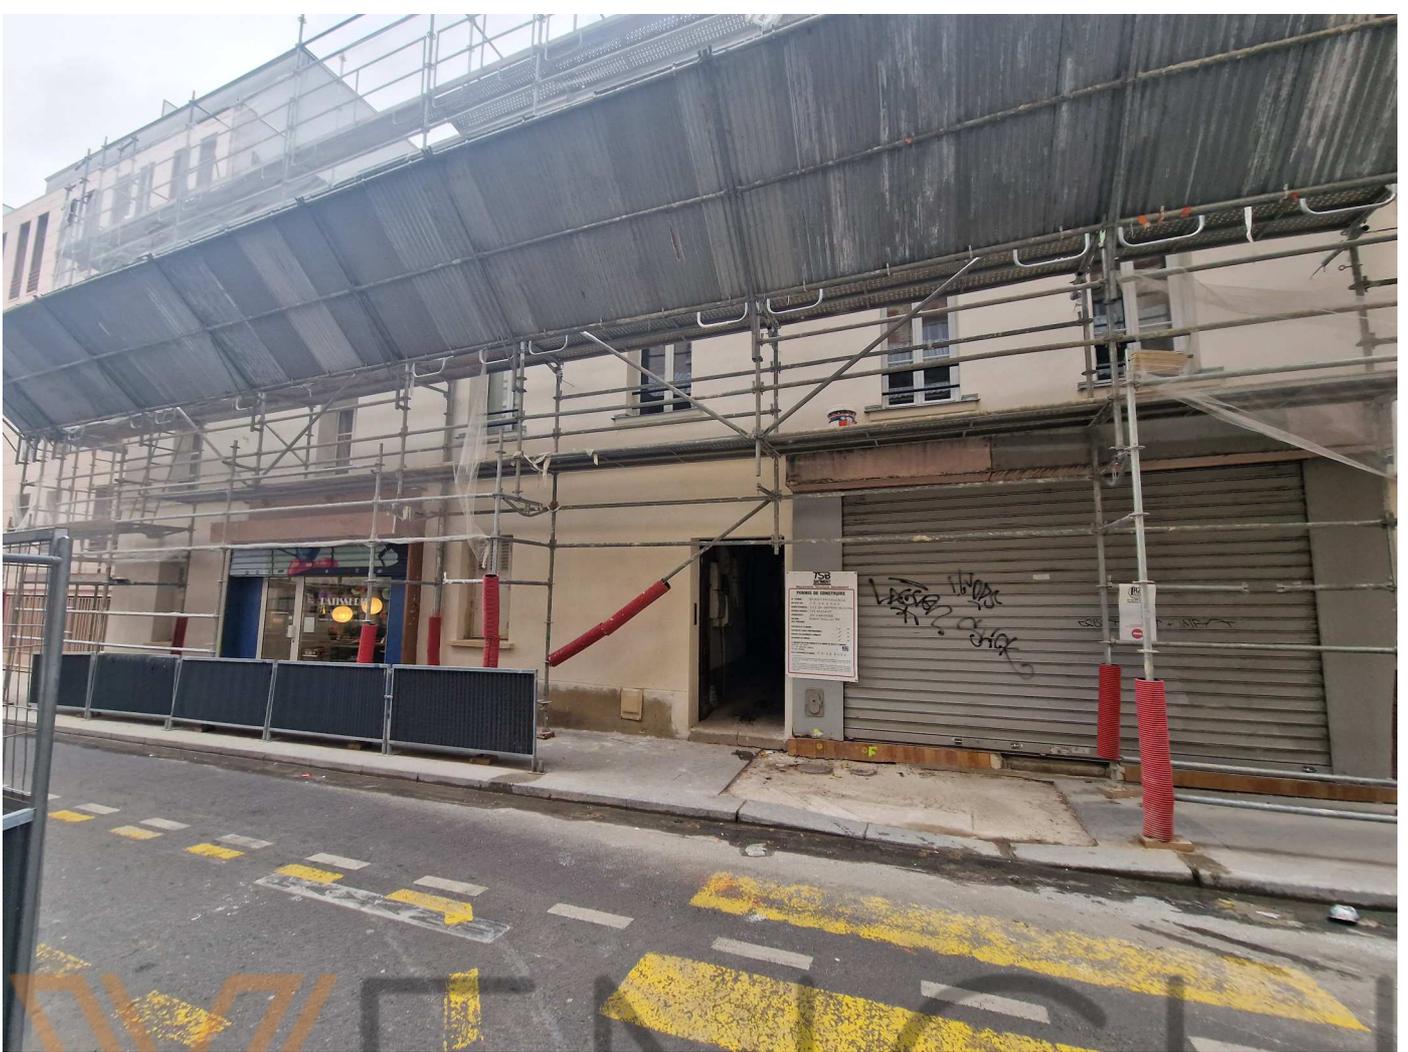
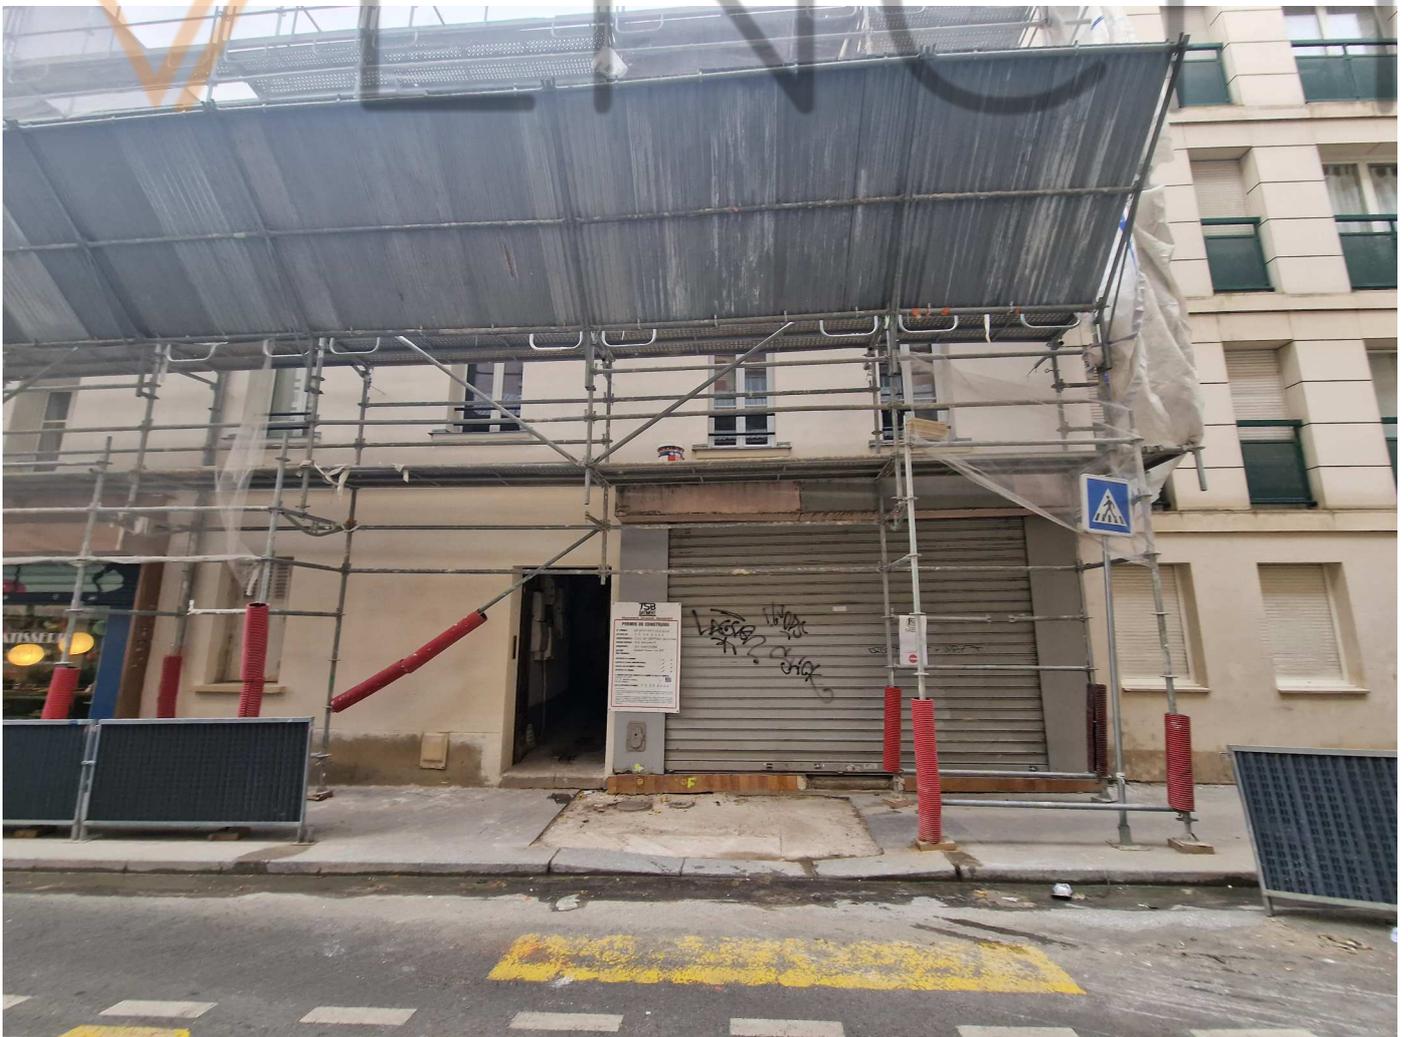
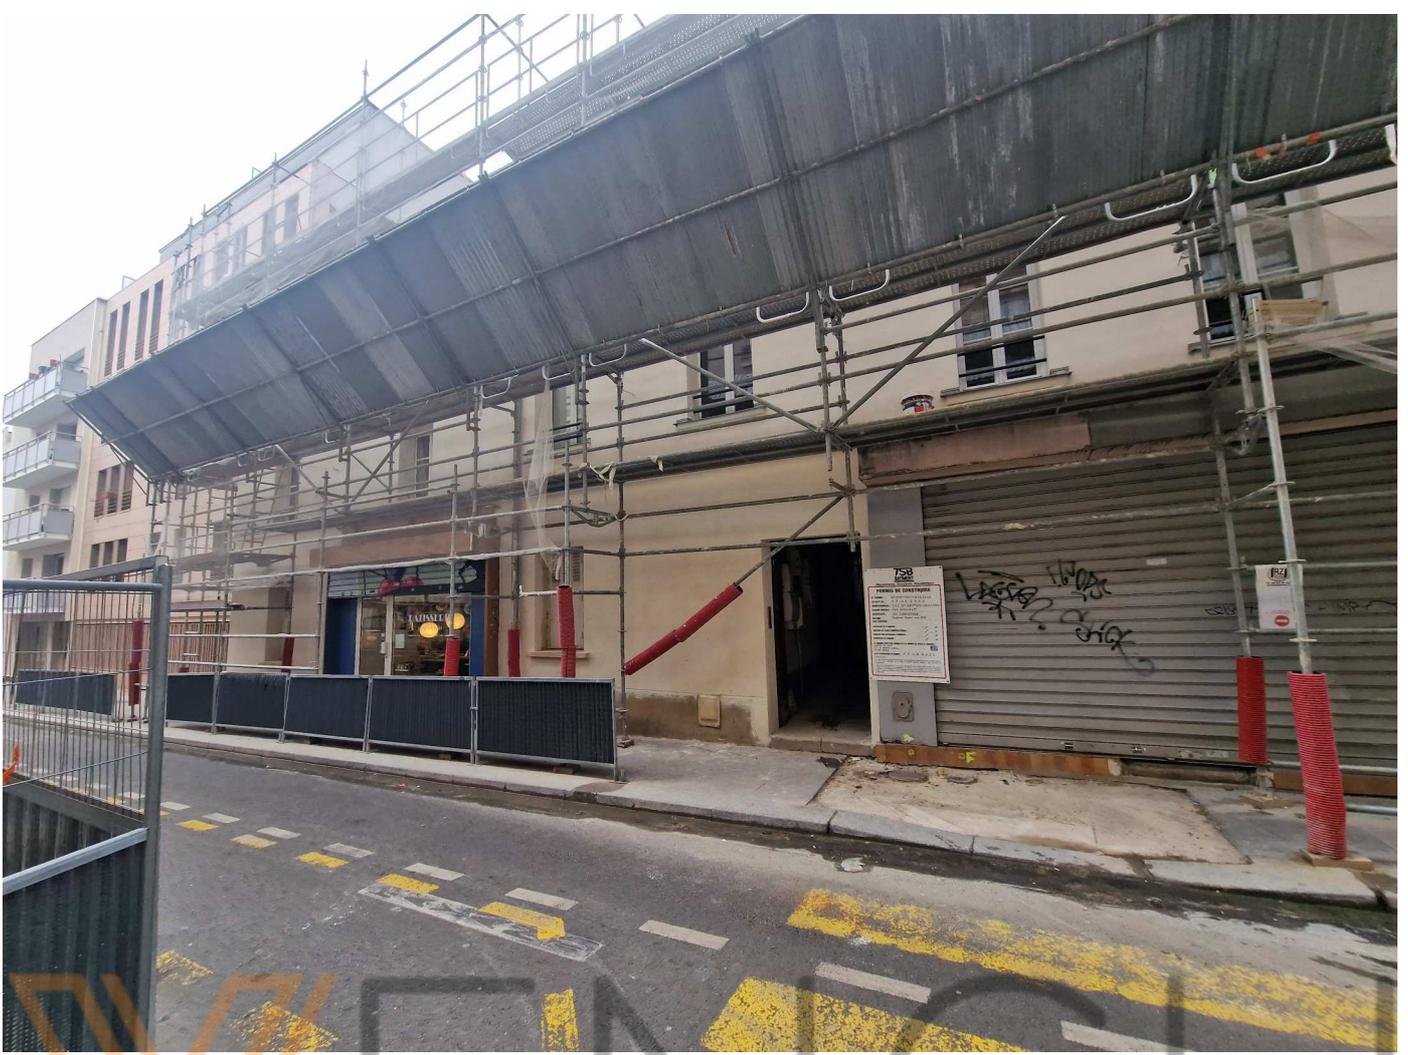
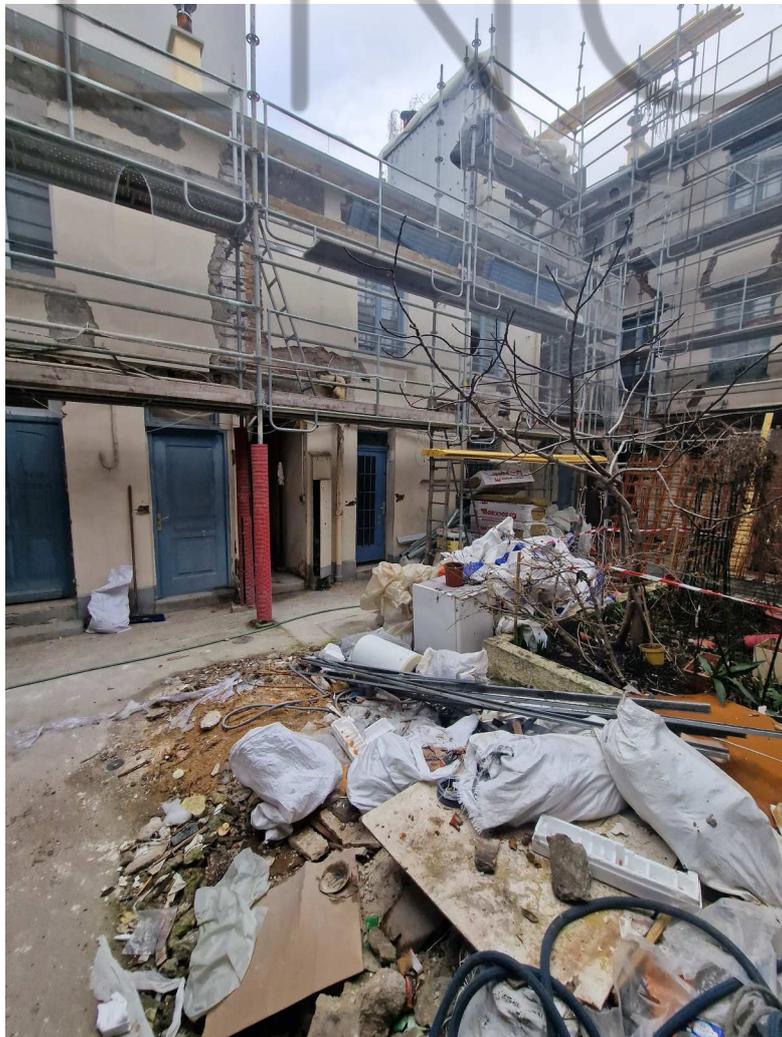
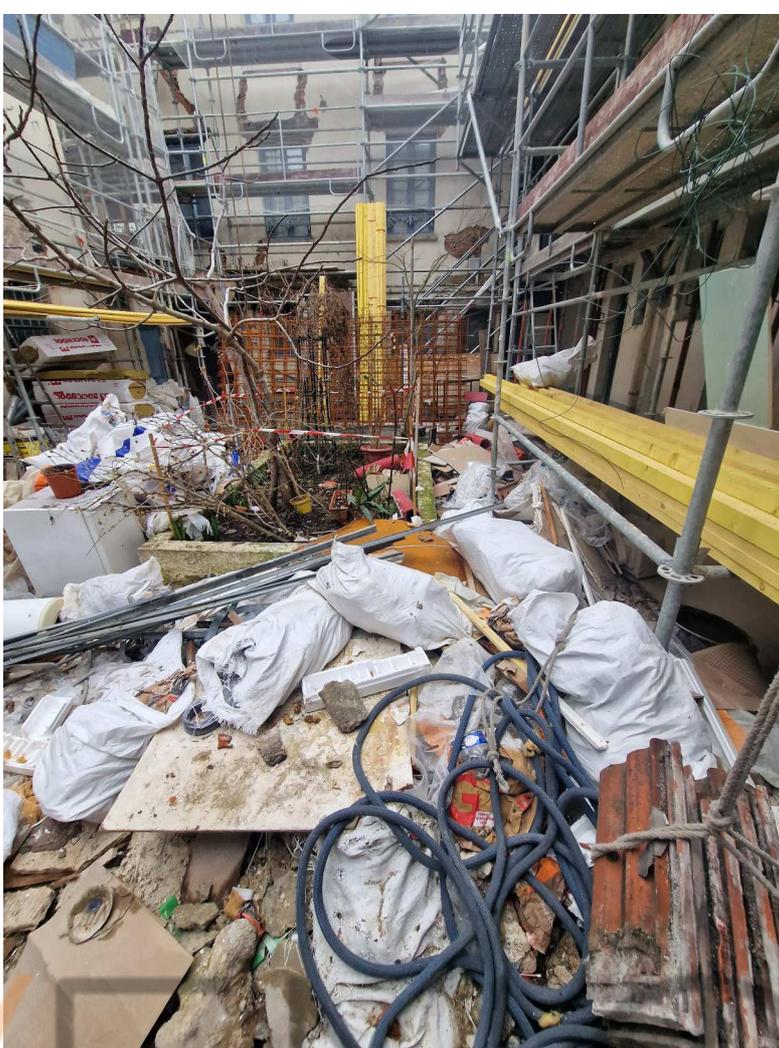
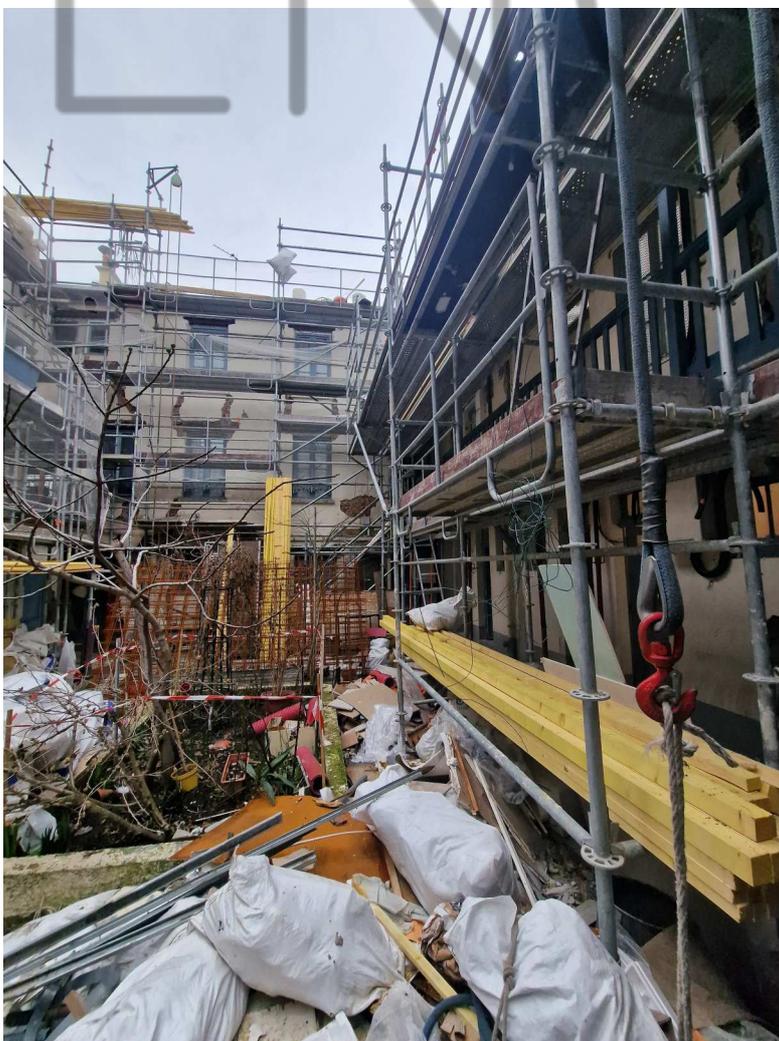
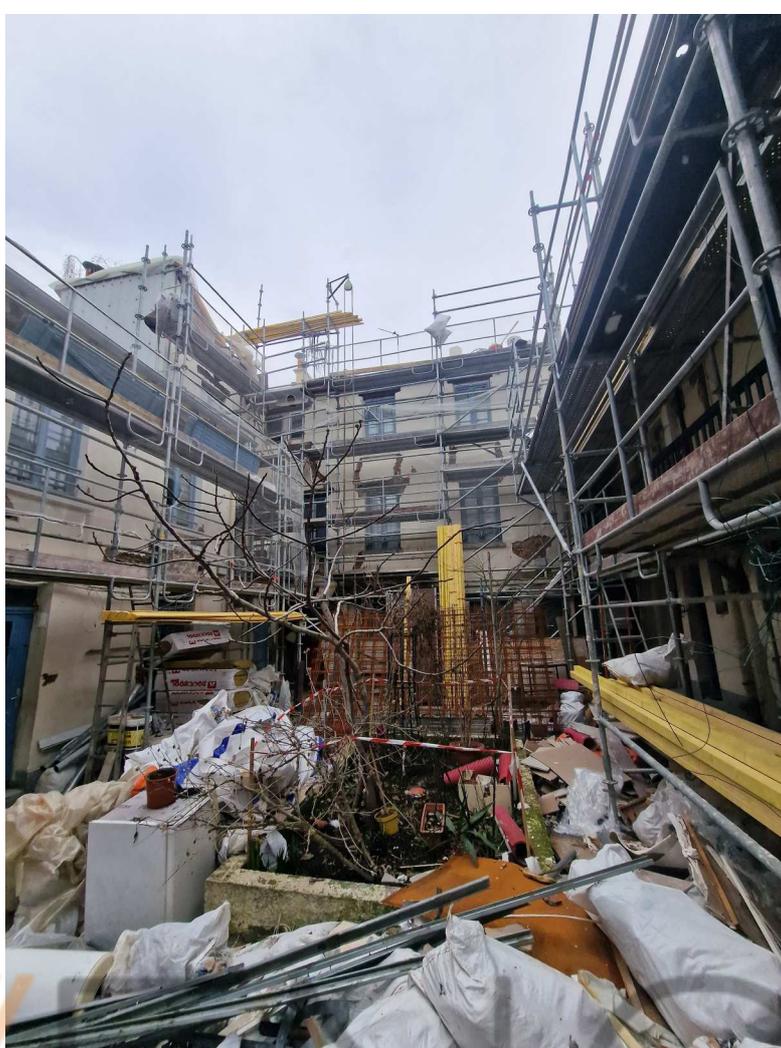
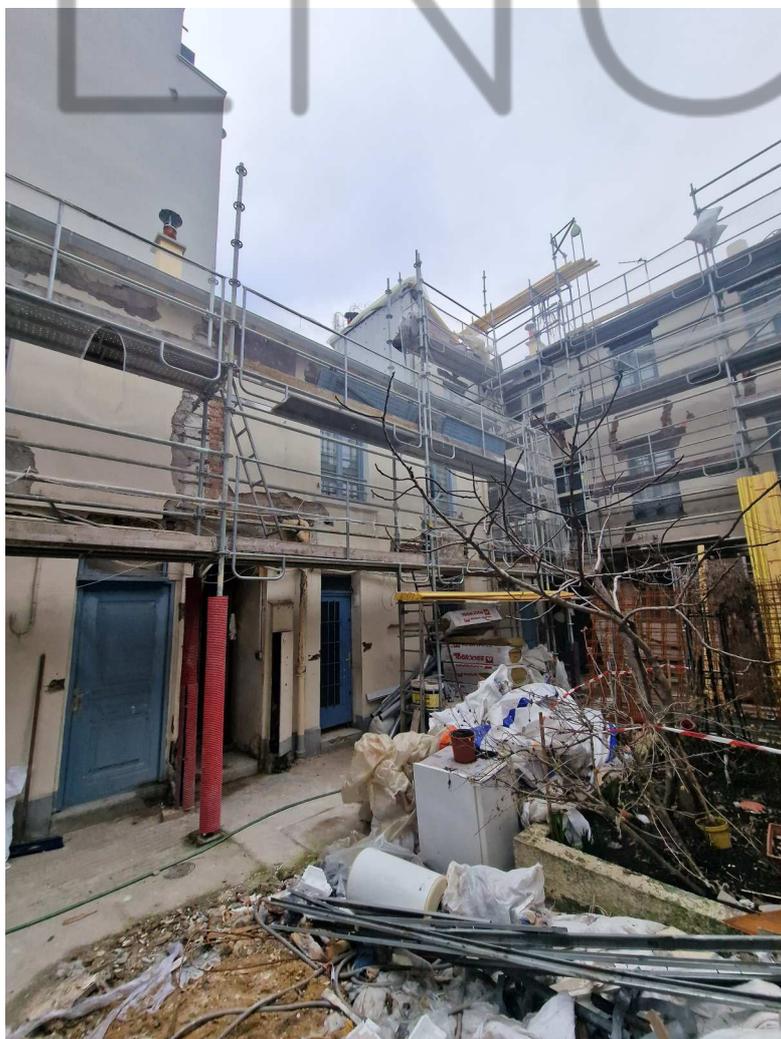
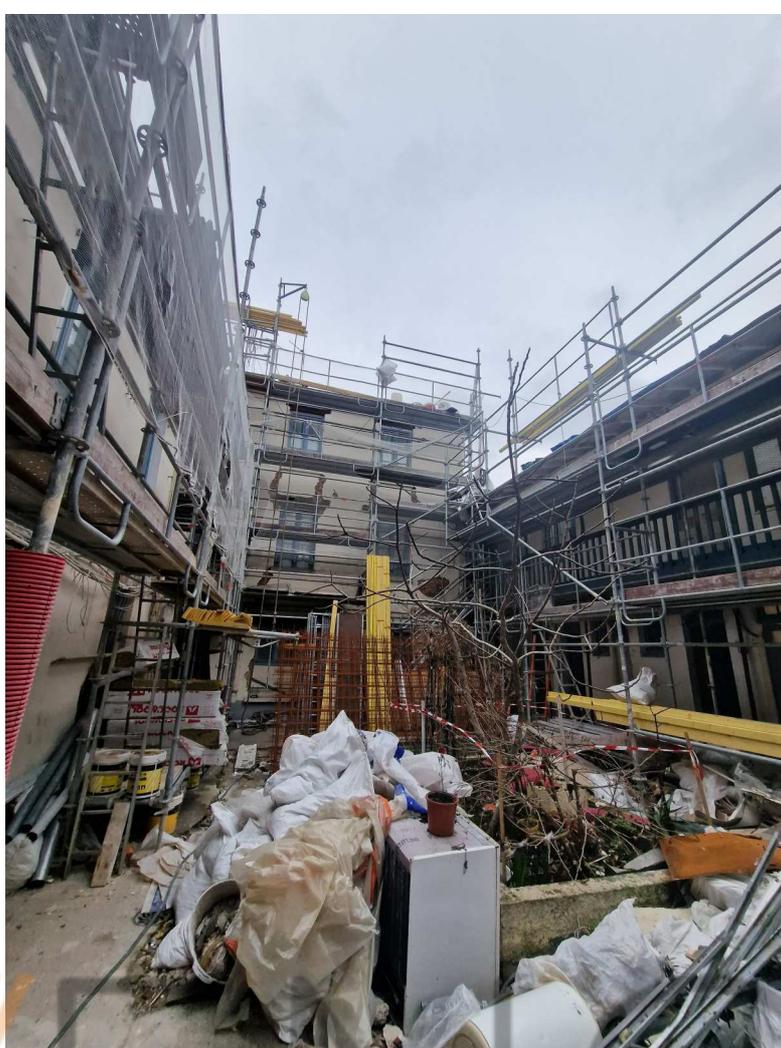
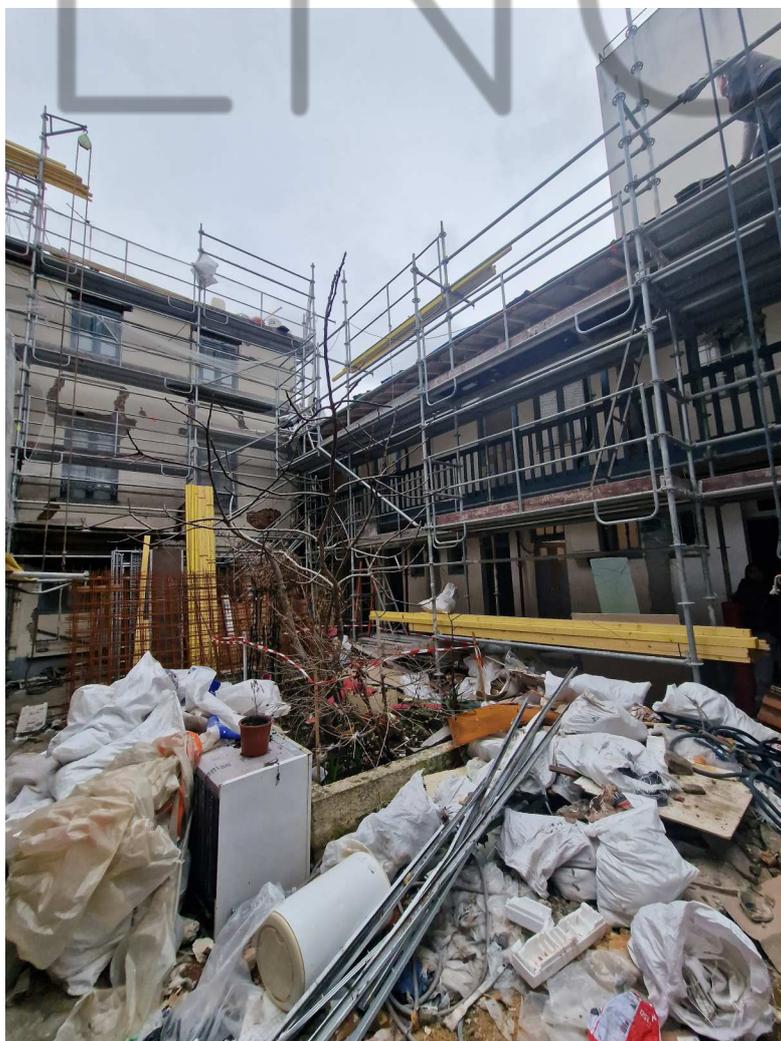
A mon arrivée sur les lieux, je constate que la porte d'accès à l'appartement est grand ouverte. Des travaux de rénovation sont en cours dans l'appartement, de même que dans les appartements voisins situés à droite de la cour.

Celui-ci me déclare que les travaux en cours dans ces appartements sont consécutifs à un affaissement du bâtiment ayant donné lieu à un renforcement des planchers par l'installation de micropieux.

Il ajoute qu'à la suite de ces travaux de renforcement de structure, des travaux de rénovation intérieure des appartements de l'immeuble ont été initiés.

Je constate par ailleurs que la copropriété fait l'objet d'importants travaux de ravalement de la façade sur rue avec isolation thermique par l'extérieur.

Des travaux sont également en cours sur la charpente des bâtiments situés en périphérie de la cour intérieure, des ouvriers étant à l'œuvre.
