PROCES-VERBAL DE DESCRIPTION

Me suis rendu ce jour, **mardi 30 janvier 2024**, à PARIS (75019) 10, rue de Nantes.

Aux fins de procéder à la description des biens immobiliers appartenant à Monsieur Fethi [REDACTED] sis à PARIS (75019) 10 rue de Nantes.

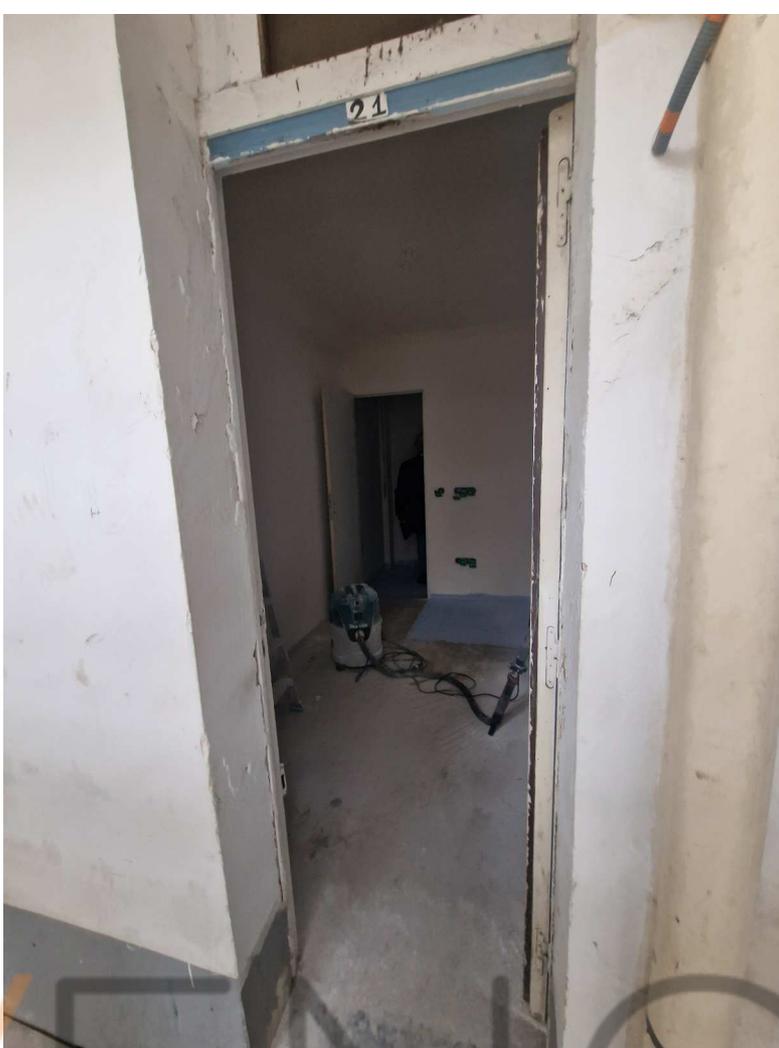
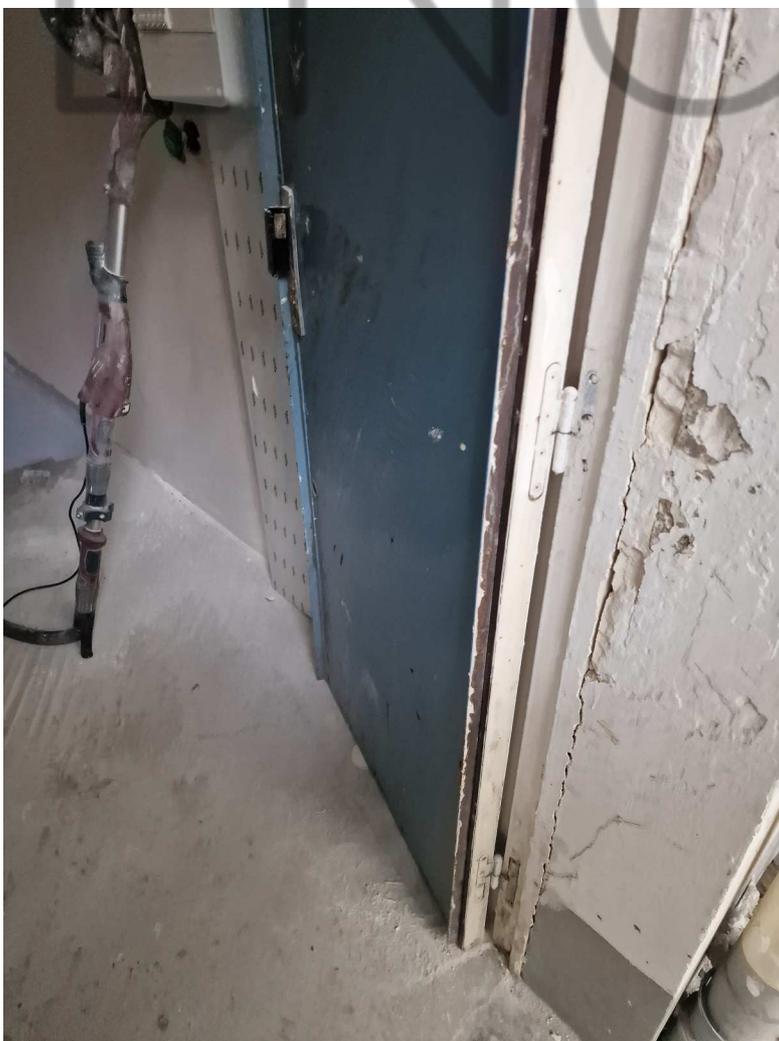
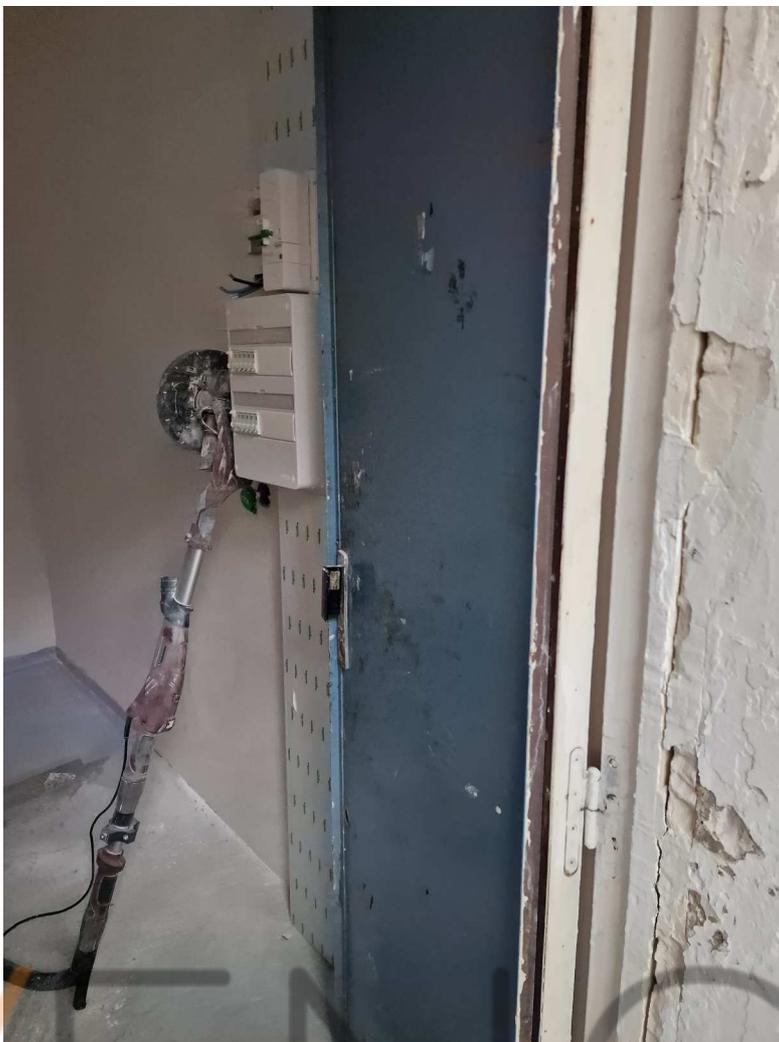
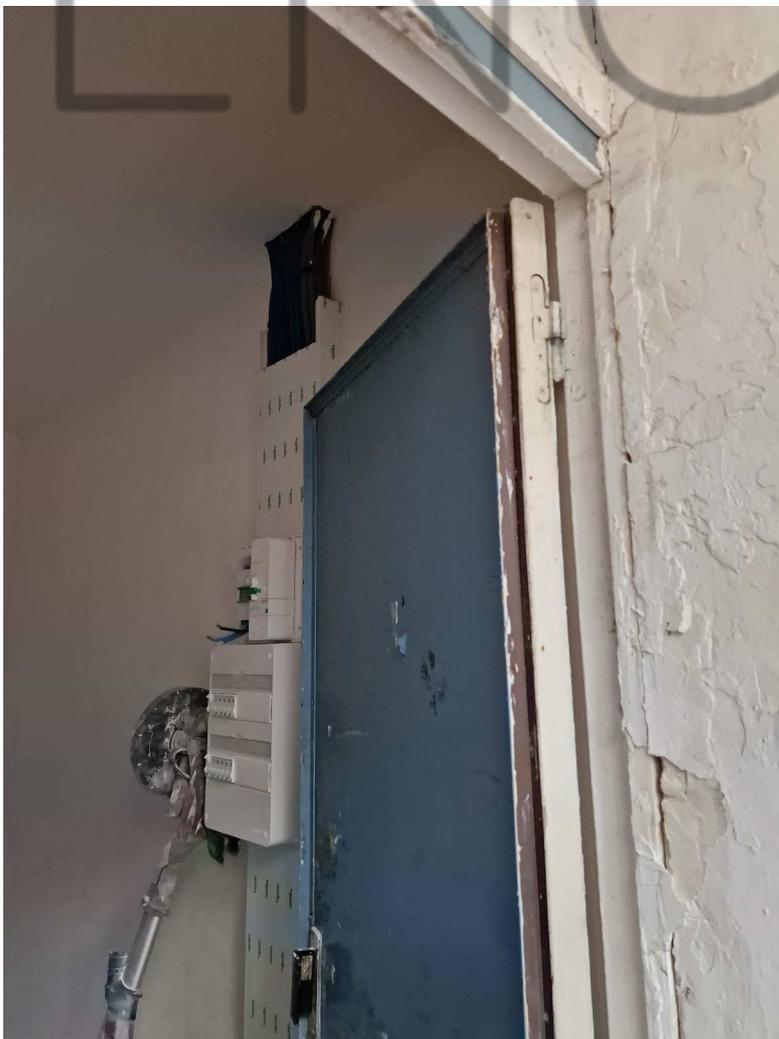
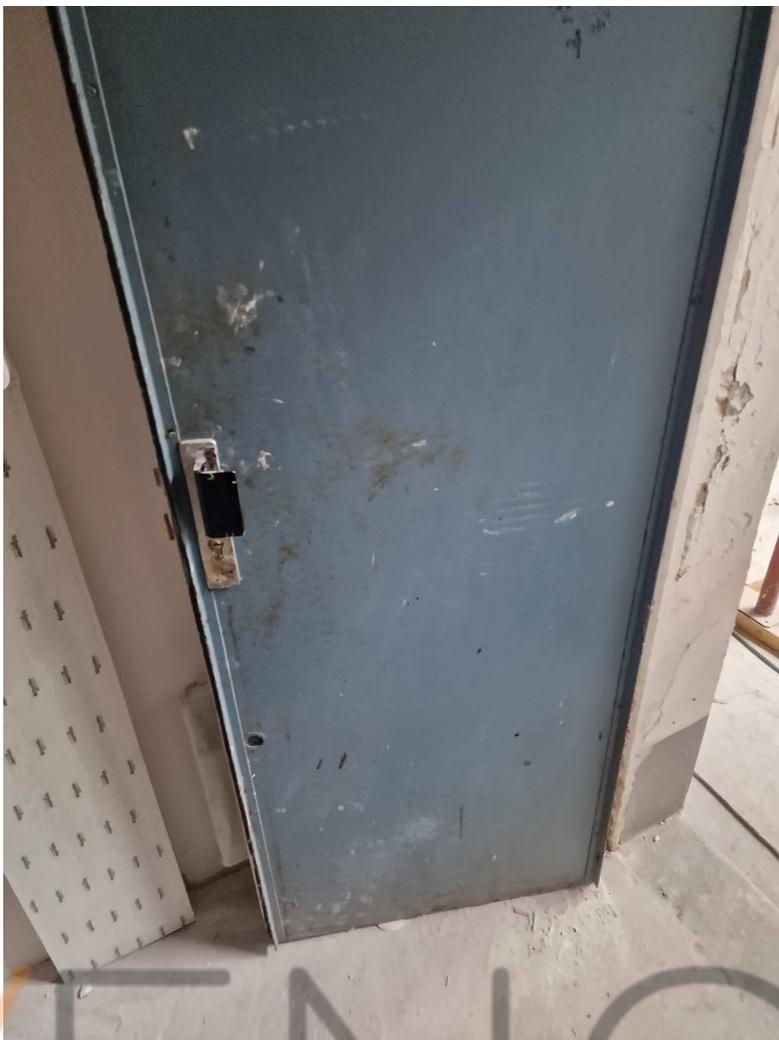
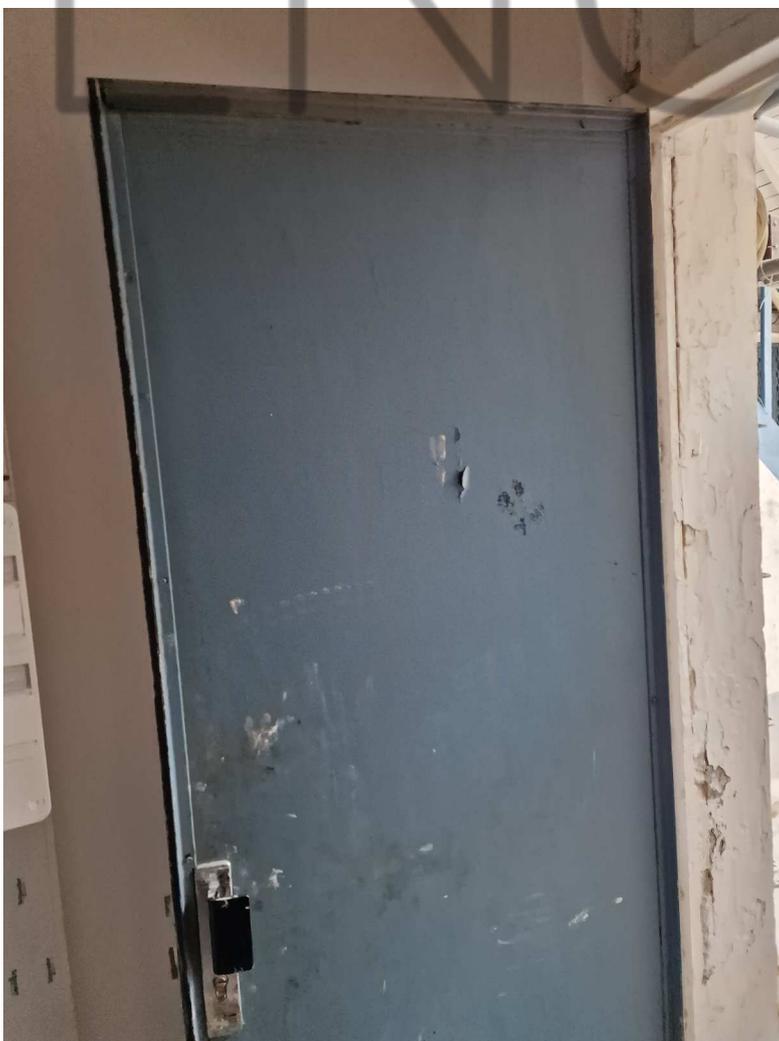
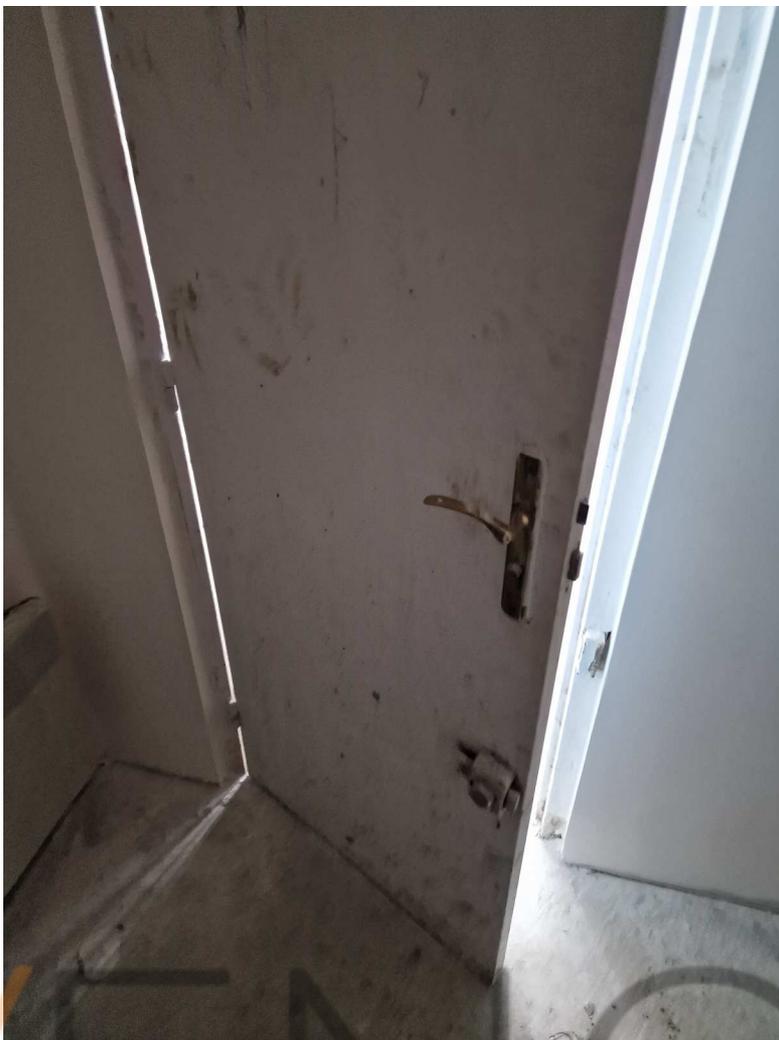
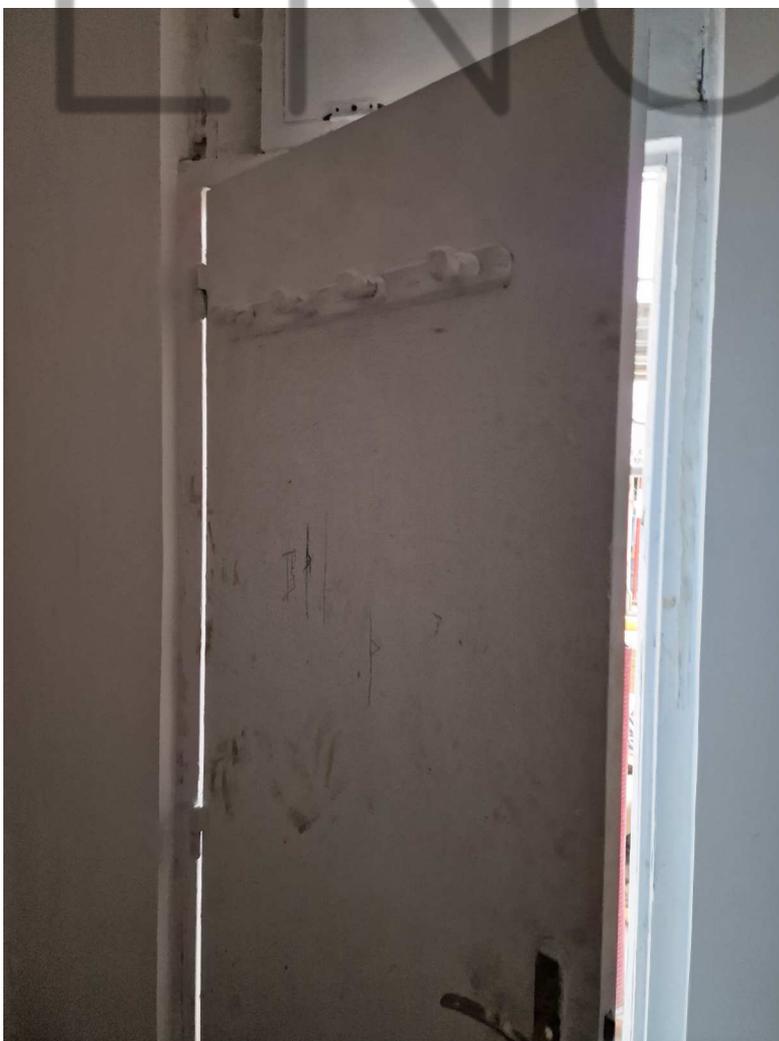
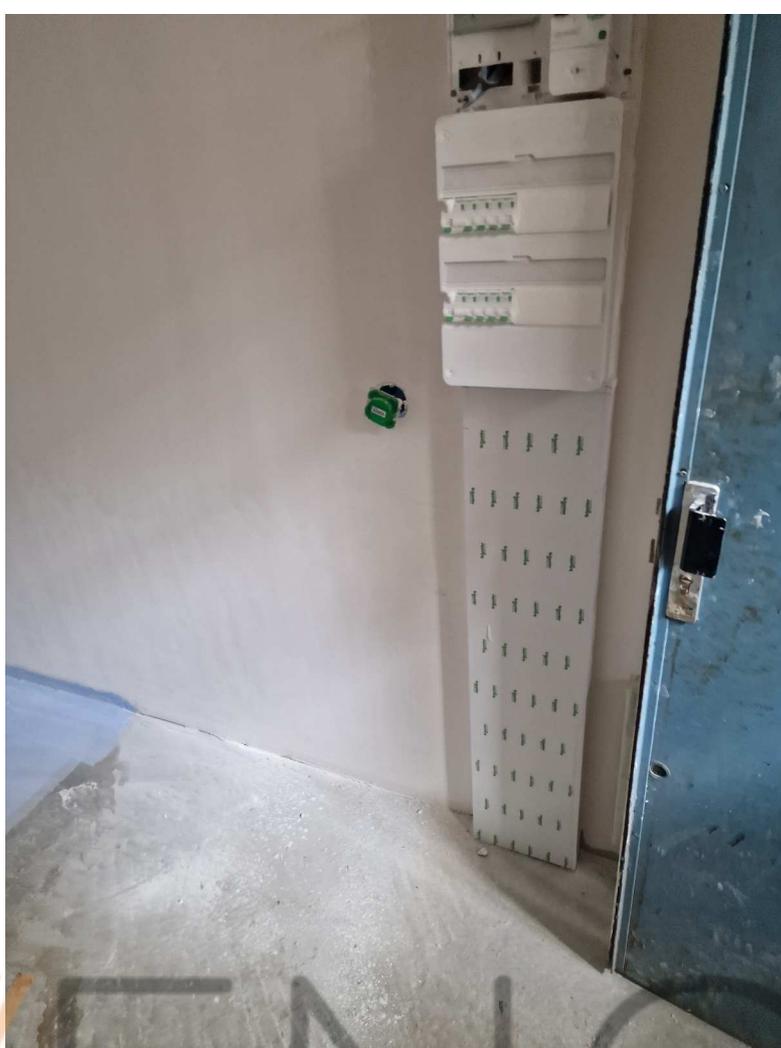
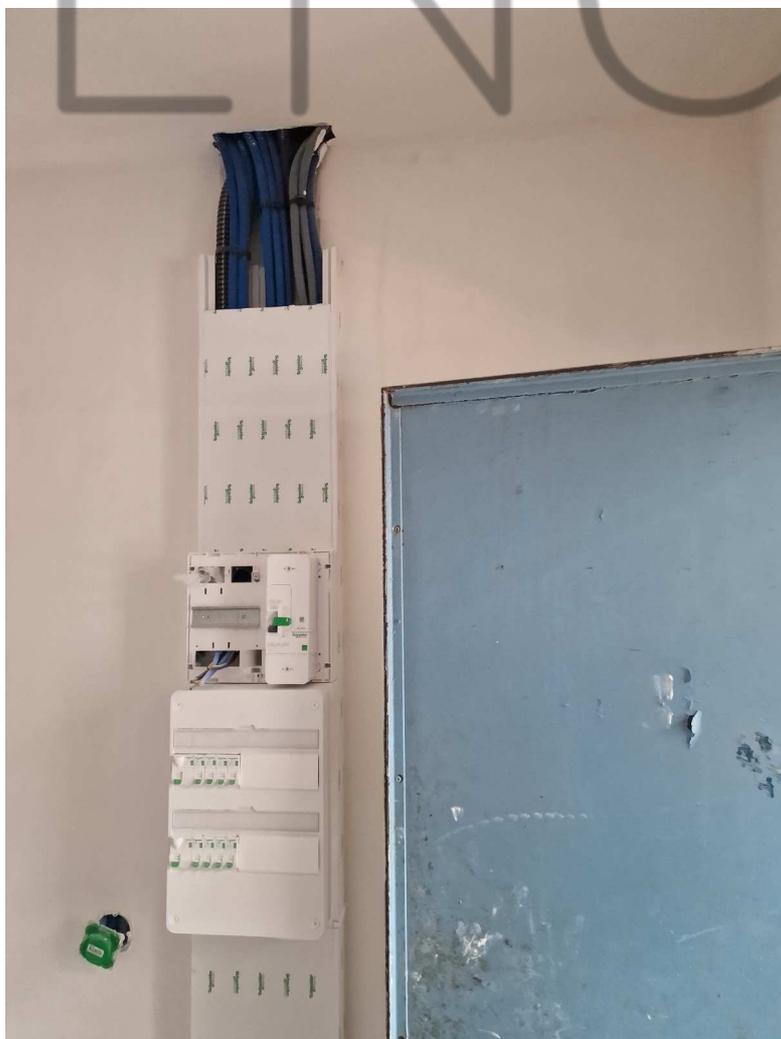
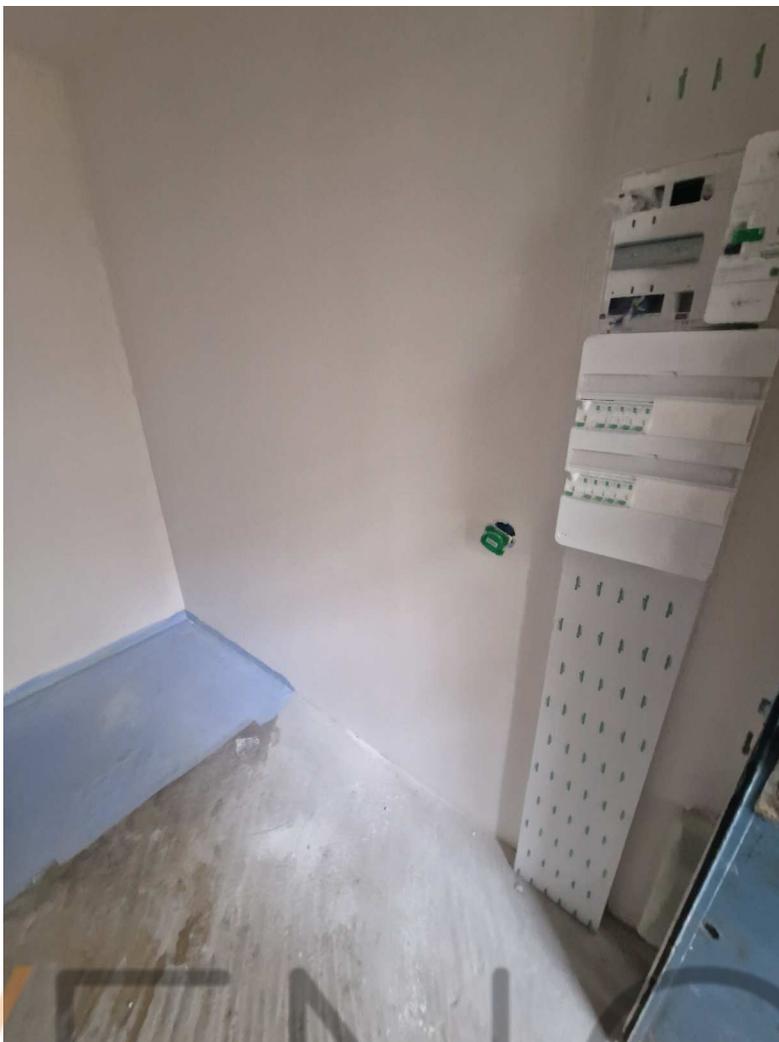
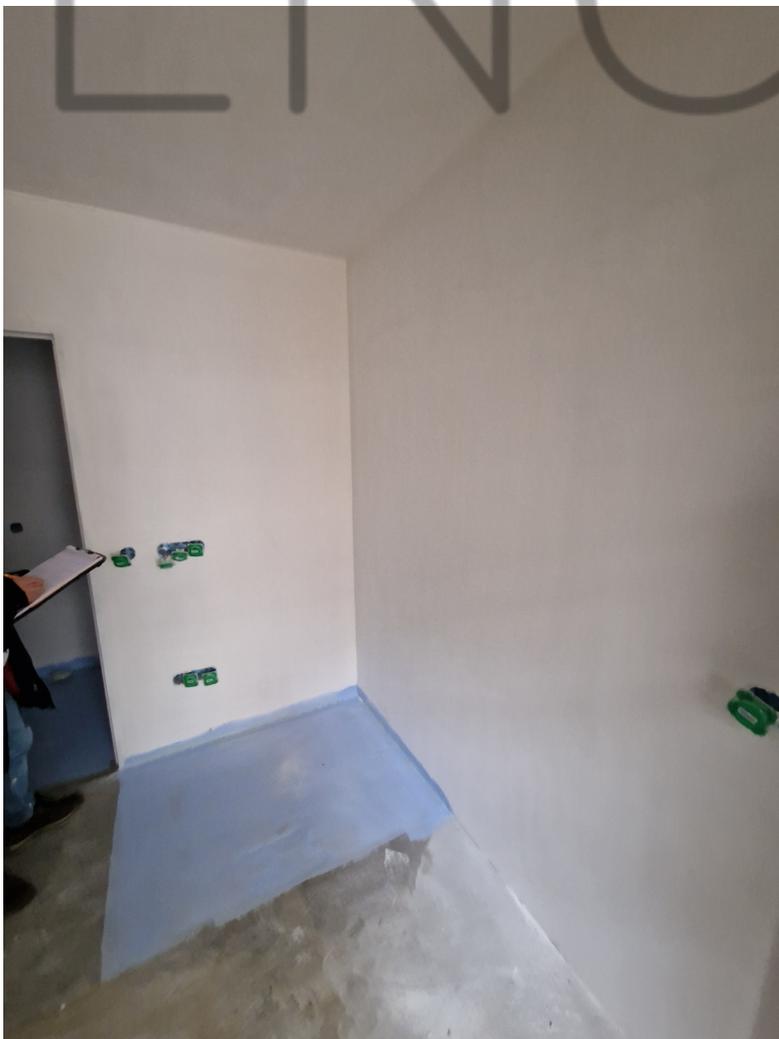
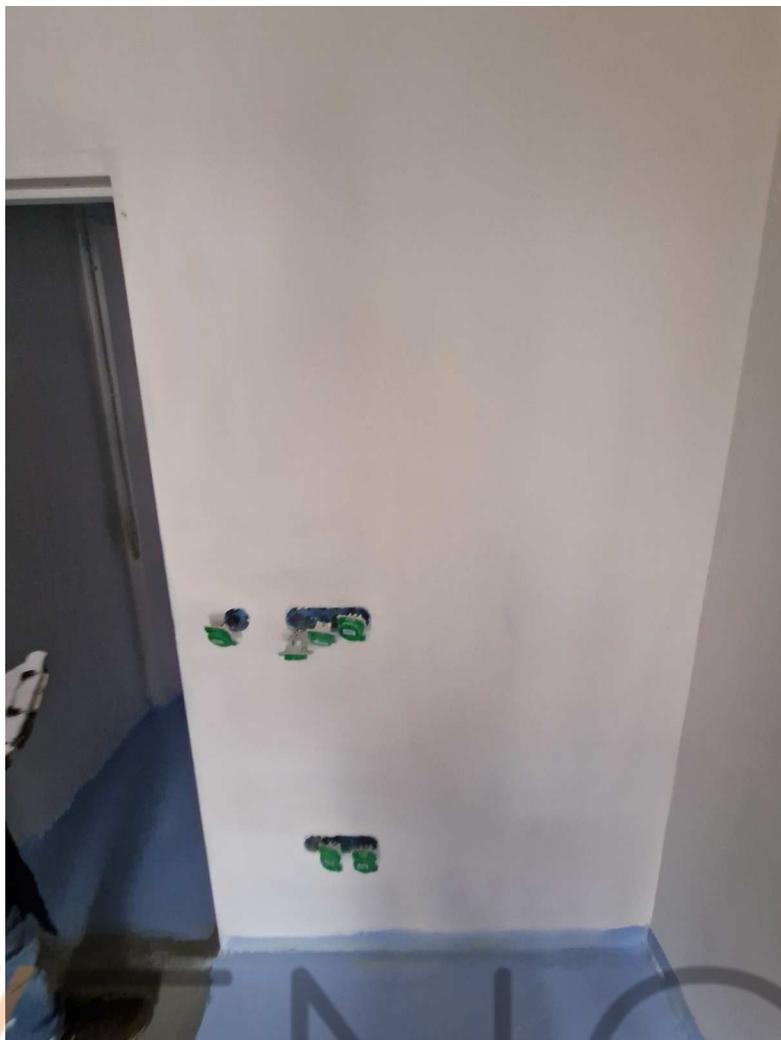
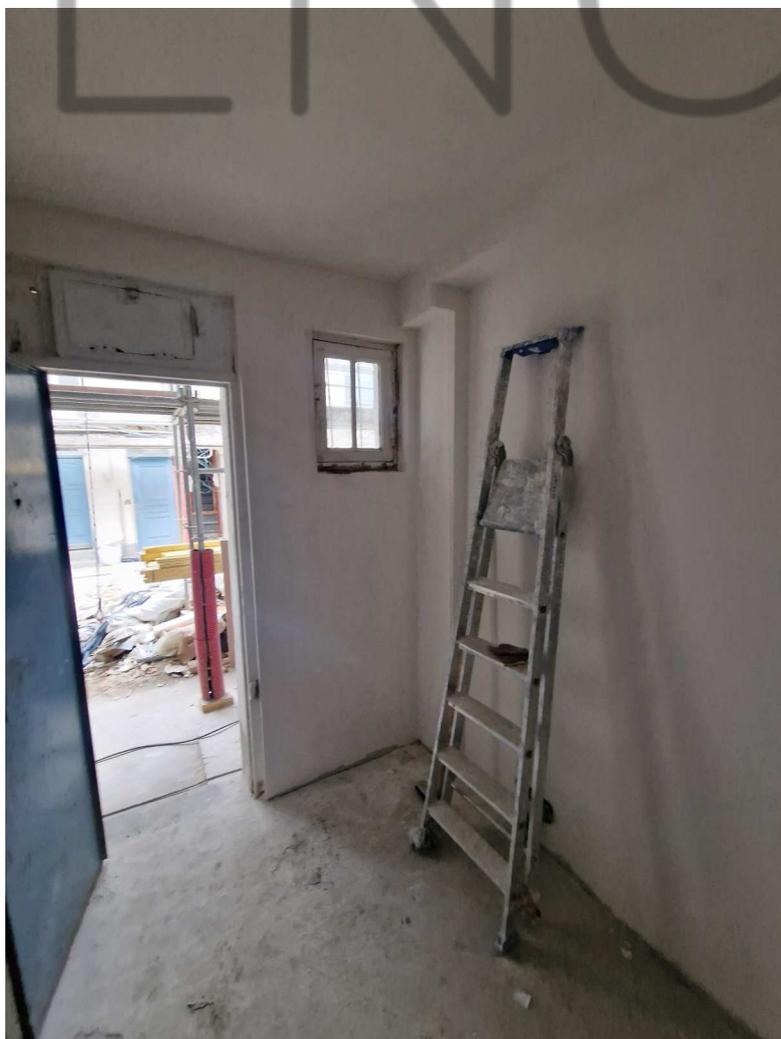
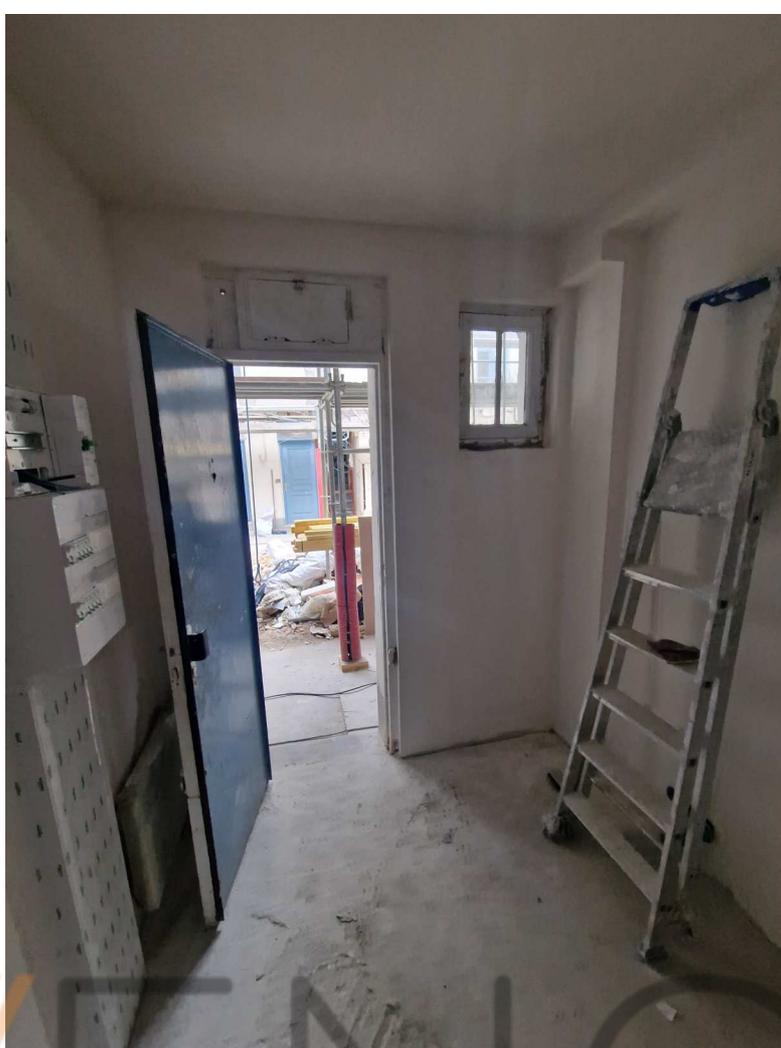
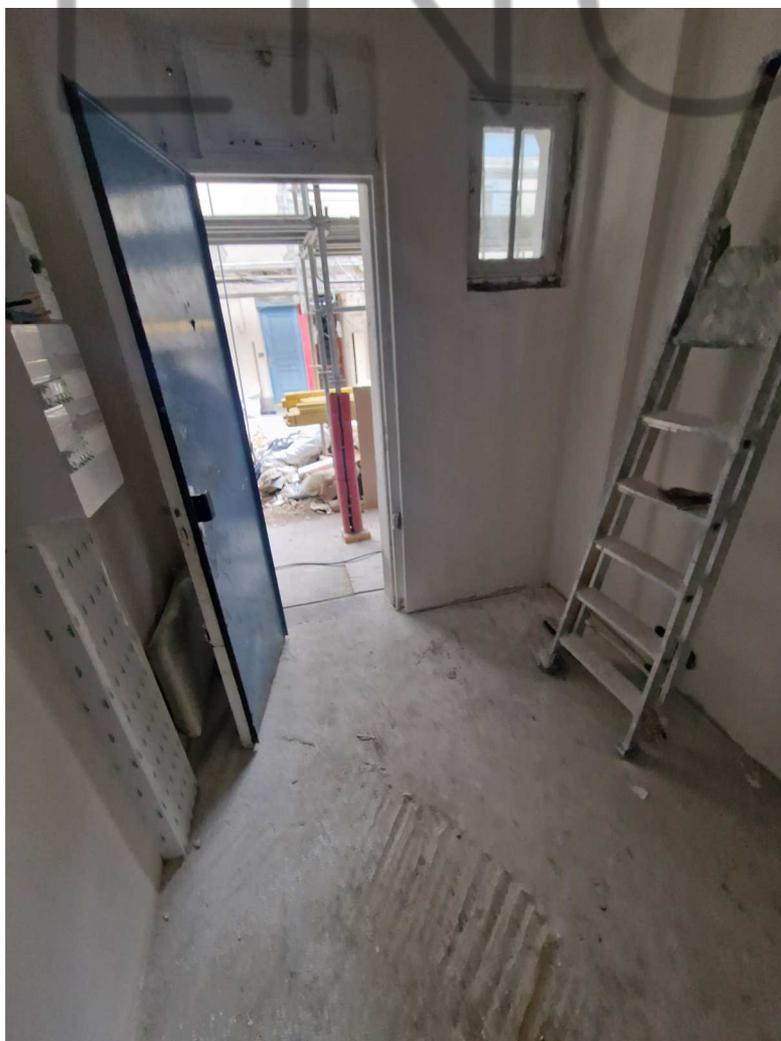
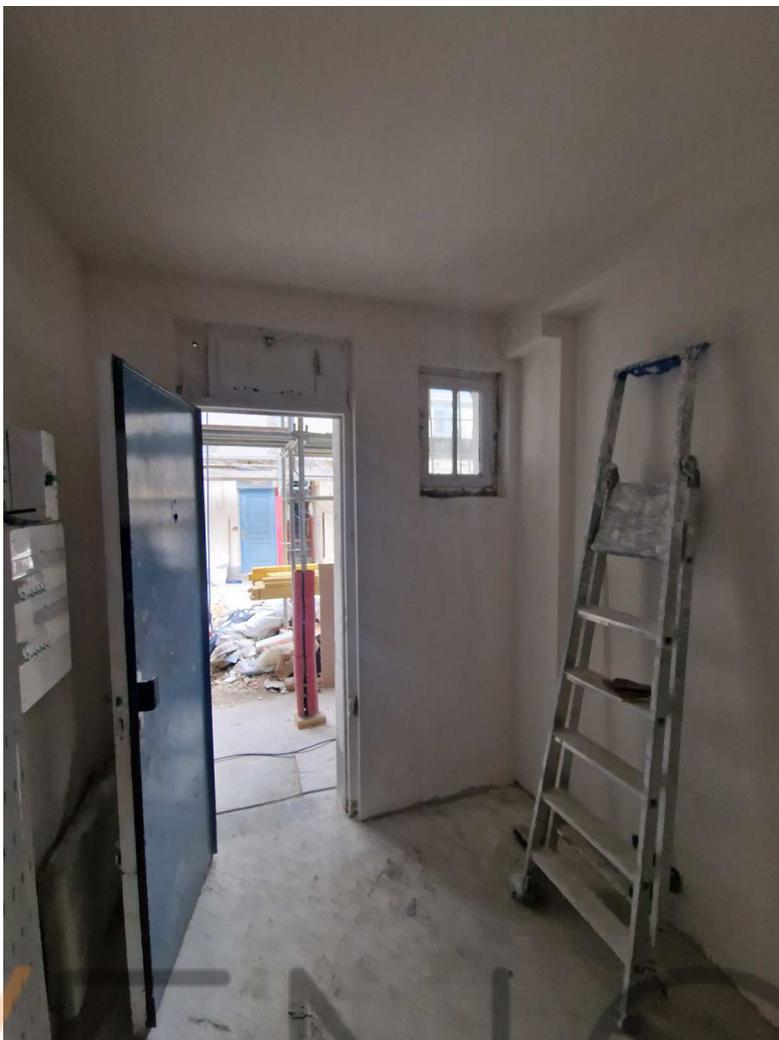
On accède à l'appartement objet de la procédure au moyen d'une porte palière en bois, revêtue sur sa face extérieure d'une peinture de couleur bleue en mauvais état et d'aspect défraîchi. Cette peinture présente de multiples accrocs et écailllements.

Sur sa face intérieure, la porte est revêtue d'une peinture de couleur blanche en mauvais état également.

Après avoir franchi cette porte, on accède à une pièce principale dont le seuil est constitué d'une dalle béton brut, dépourvue de tout revêtement.

Dans le coin arrière droit de cette pièce, une résine d'étanchéité a été apposée au sol.

Les murs, toutes faces confondues, de même que le plafond sont revêtus d'un enduit ayant été fraîchement poncé. Les peintures n'ont pas encore été apposées.

Sur la droite, présence d'un tableau électrique en cours d'installation. Celui-ci est d'aspect neuf.

Les prises électriques sont en cours de pose.

Immédiatement à droite de la porte d'accès à ce logement, se trouve un radiateur de chauffage électrique.

L'éclairage naturel de cette pièce est assuré par une fenêtre en bois équipée d'un vitrage simple, clair et transparent insérée au sein de la façade avant de l'immeuble.

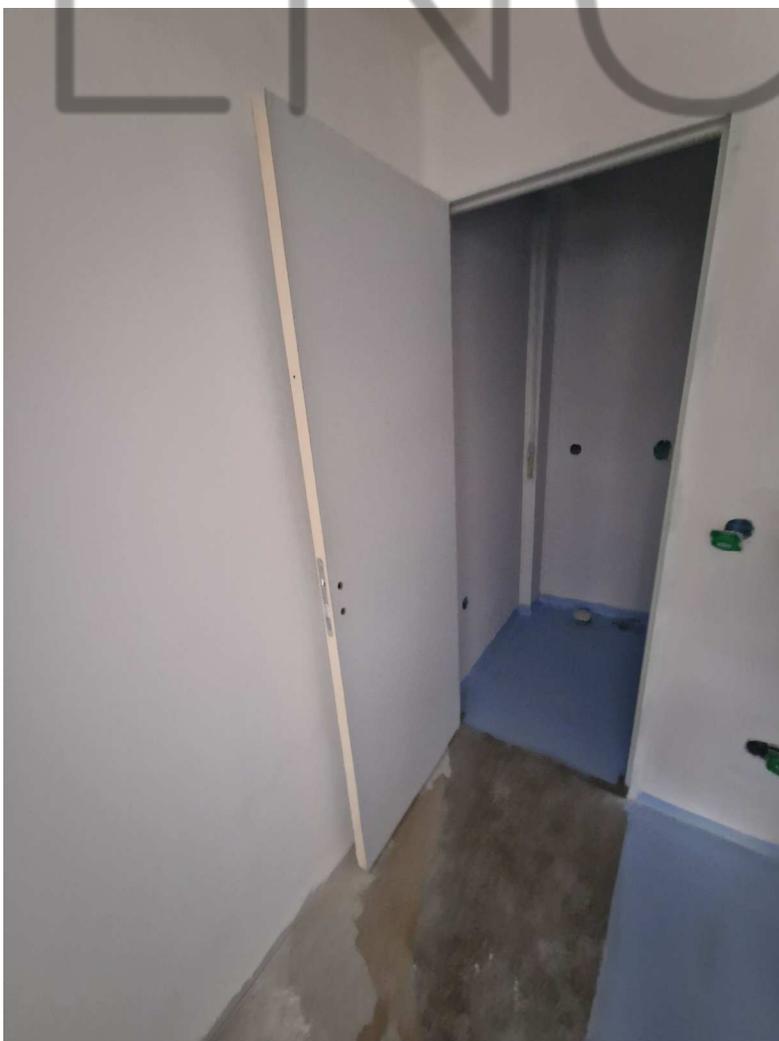
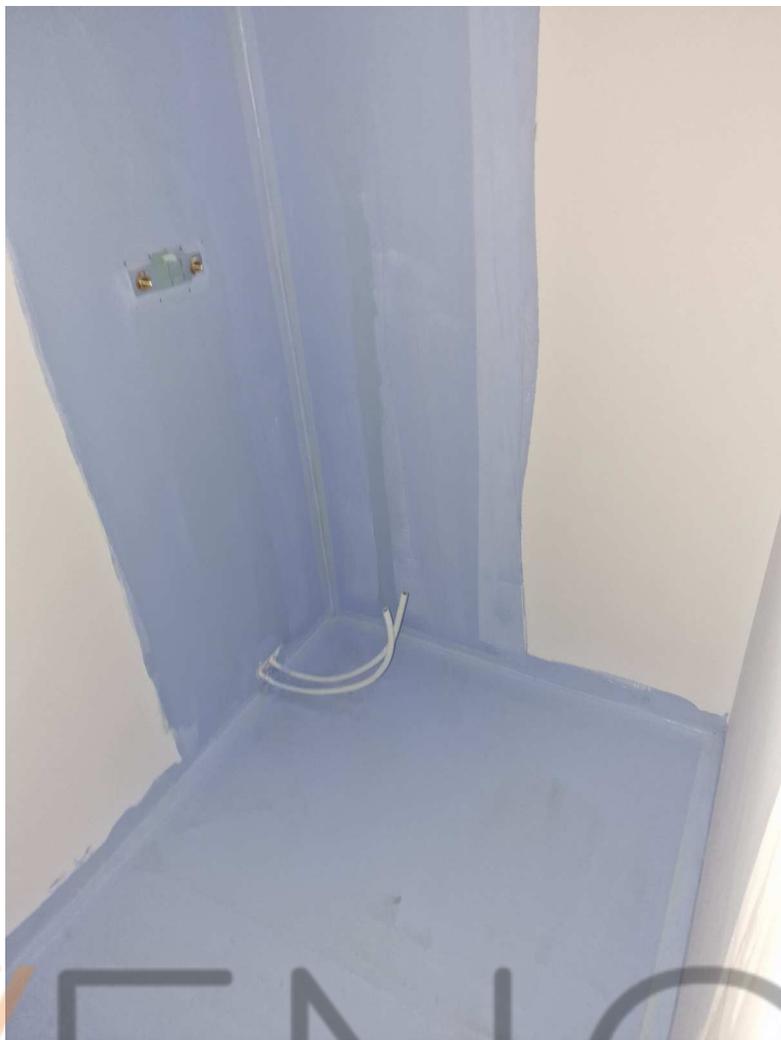
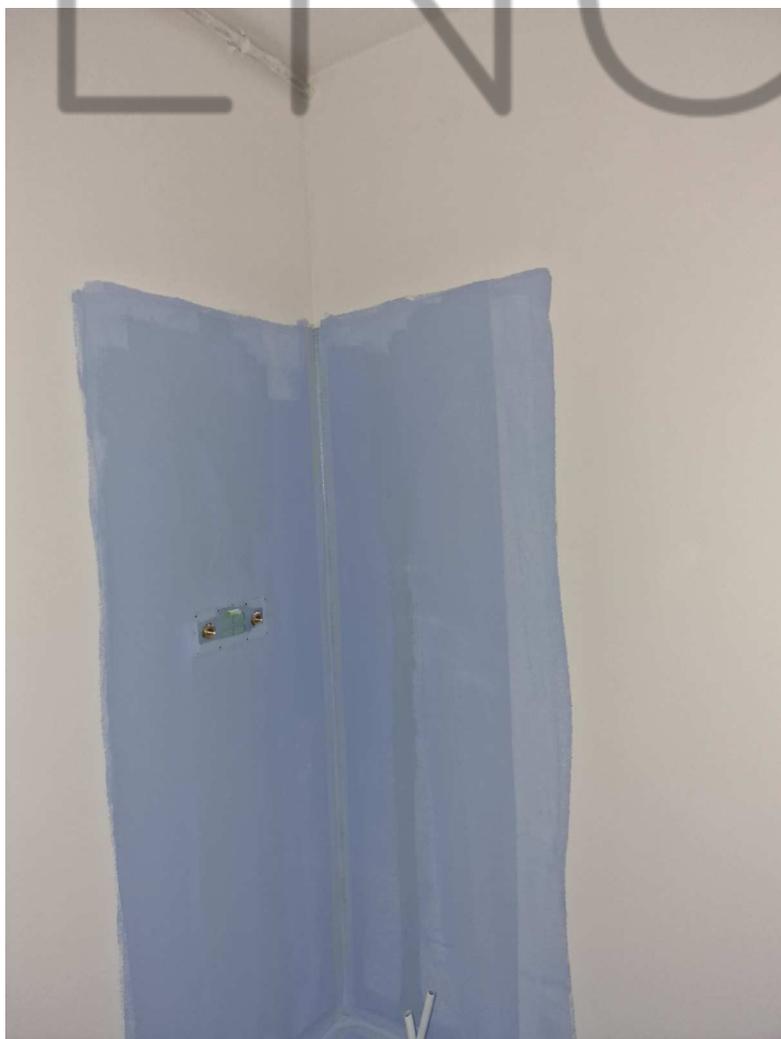
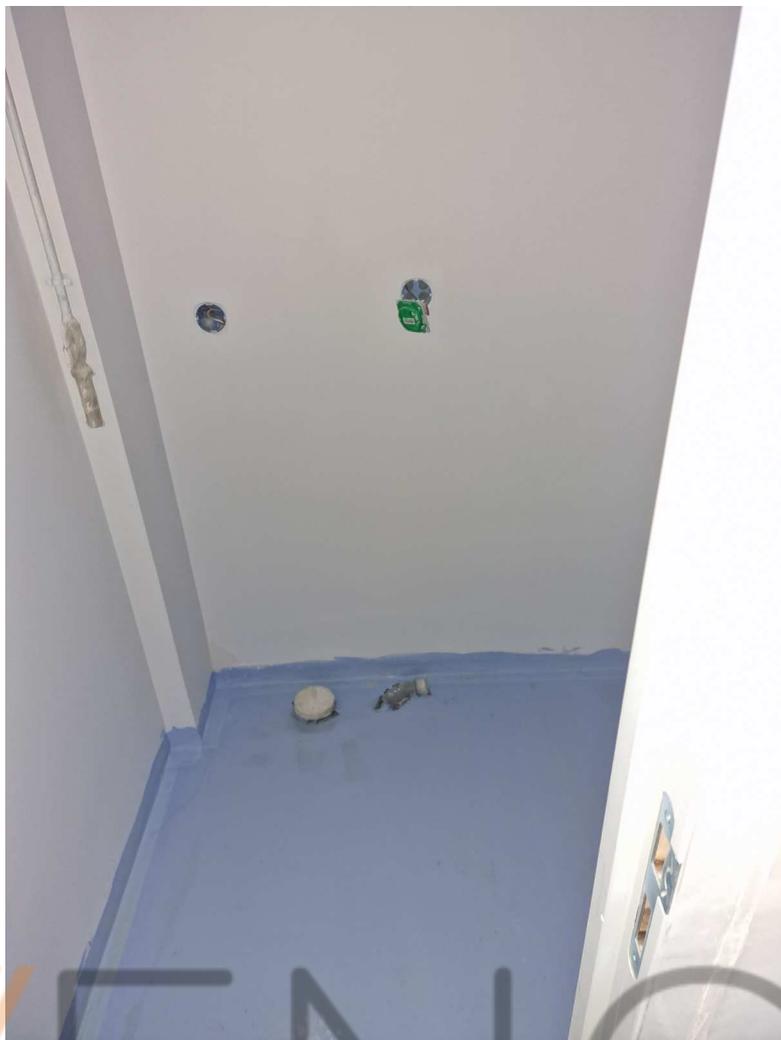
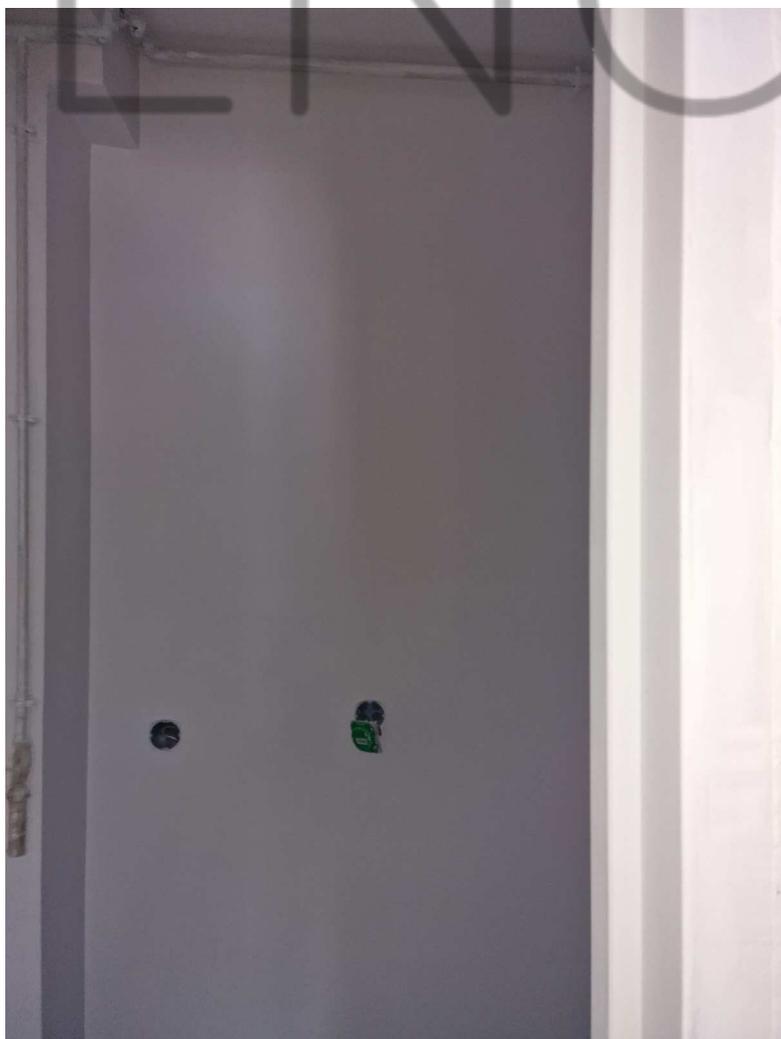
Le sol est revêtu d'une résine d'étanchéité, de même qu'une partie des murs.

Les murs sont revêtus d'un enduit fraîchement apposé.

J'observe l'existence d'une alimentation d'eau ainsi que des prises électriques en attente.
