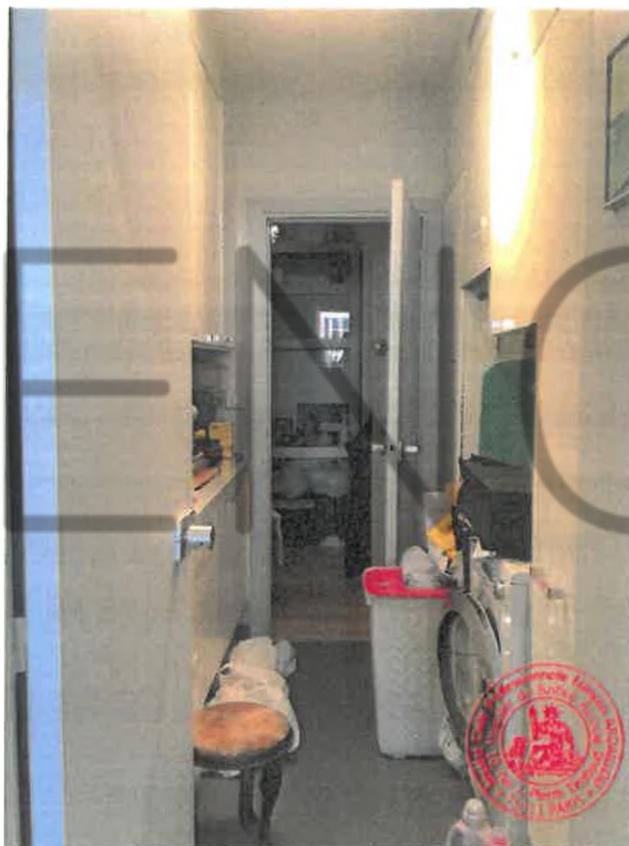
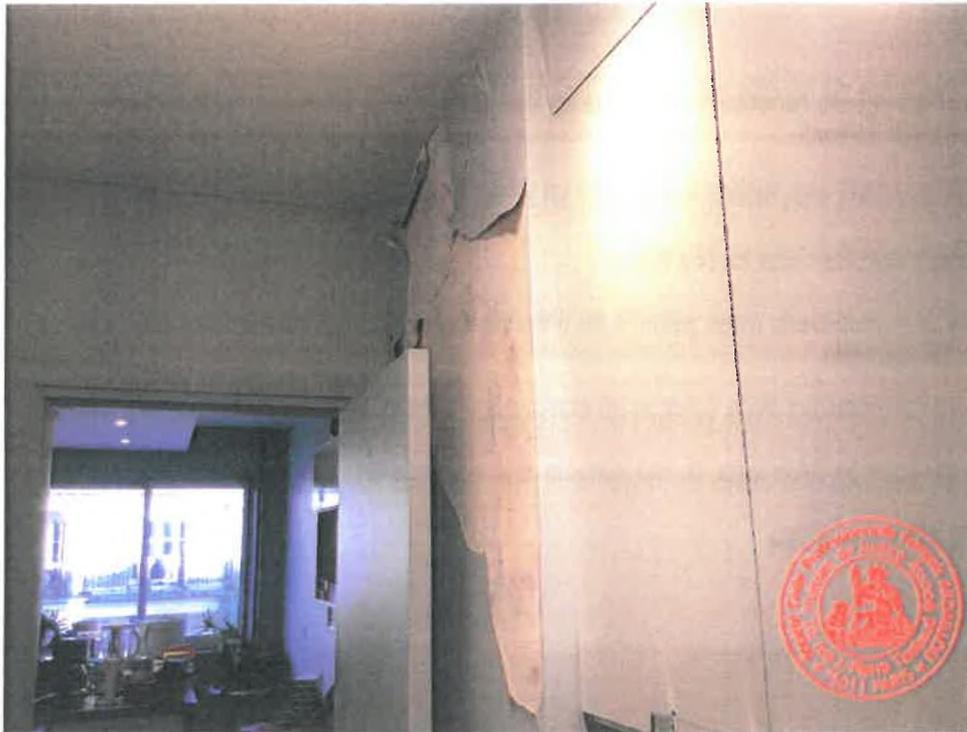
Les murs sont recouverts d'une peinture en mauvais état, dégradée par un dégât des eaux. Il y a un point lumineux en applique.

Le **plafond** est recouvert d'une peinture en état d'usage normal, qui se craquelle légèrement.

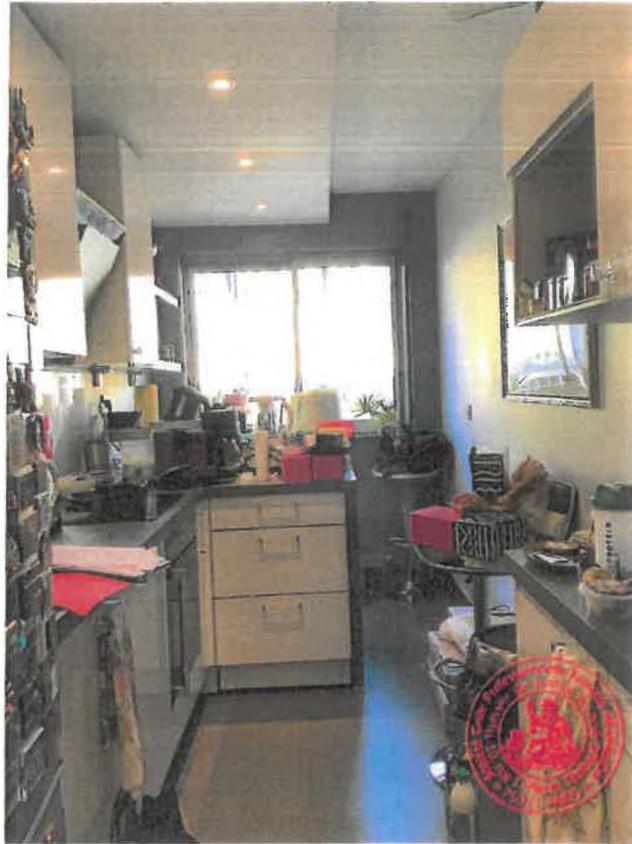
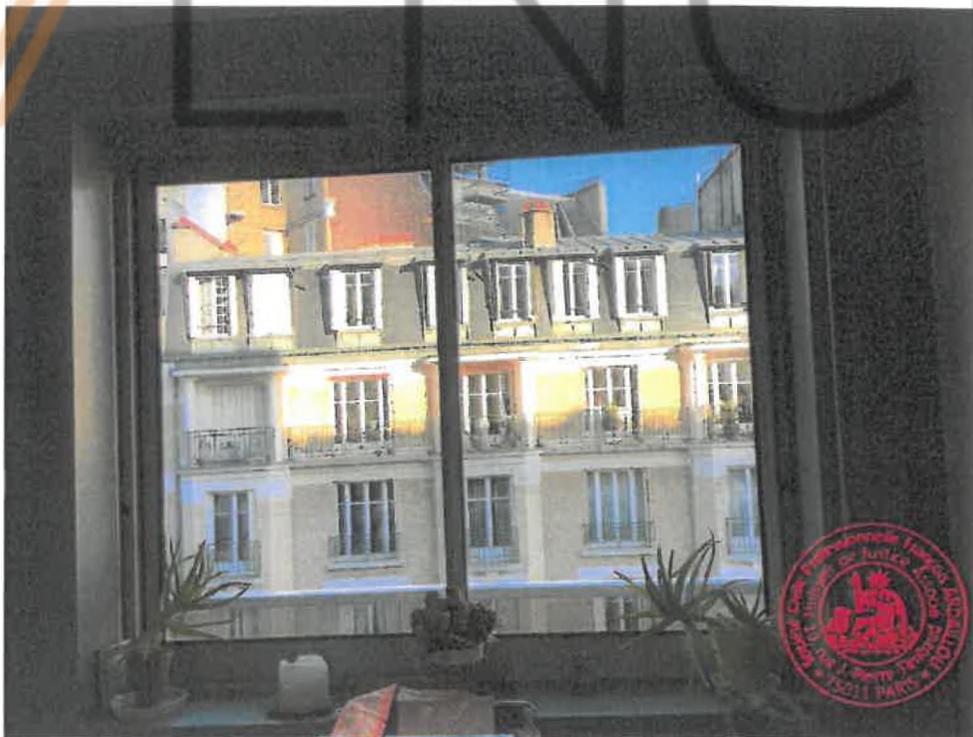
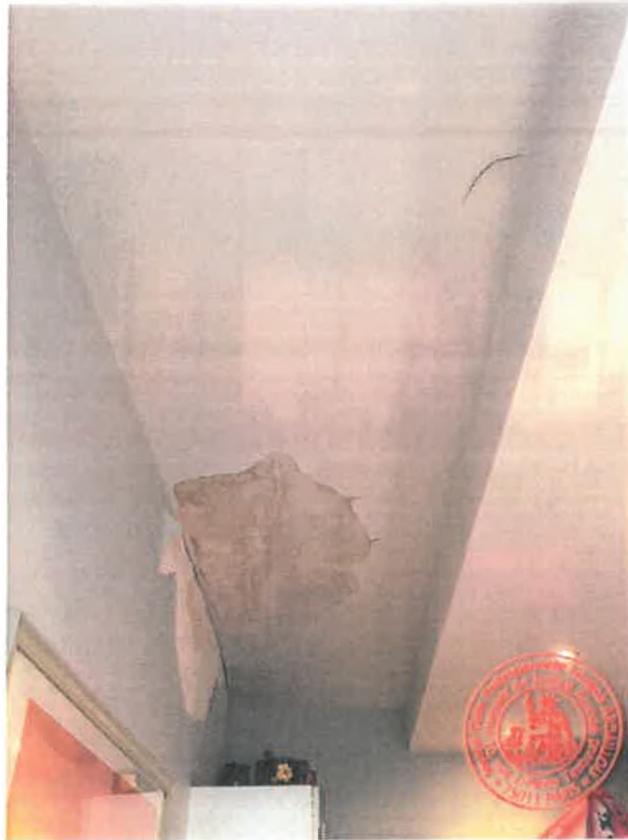
Les murs sont recouverts d'une peinture en mauvais état, dégradée par un dégât des eaux.

Le **plafond** et le faux plafond sont recouverts d'une peinture en mauvais état, dégradée par un dégât des eaux. Il y a 5 spots encastrés au faux plafond.

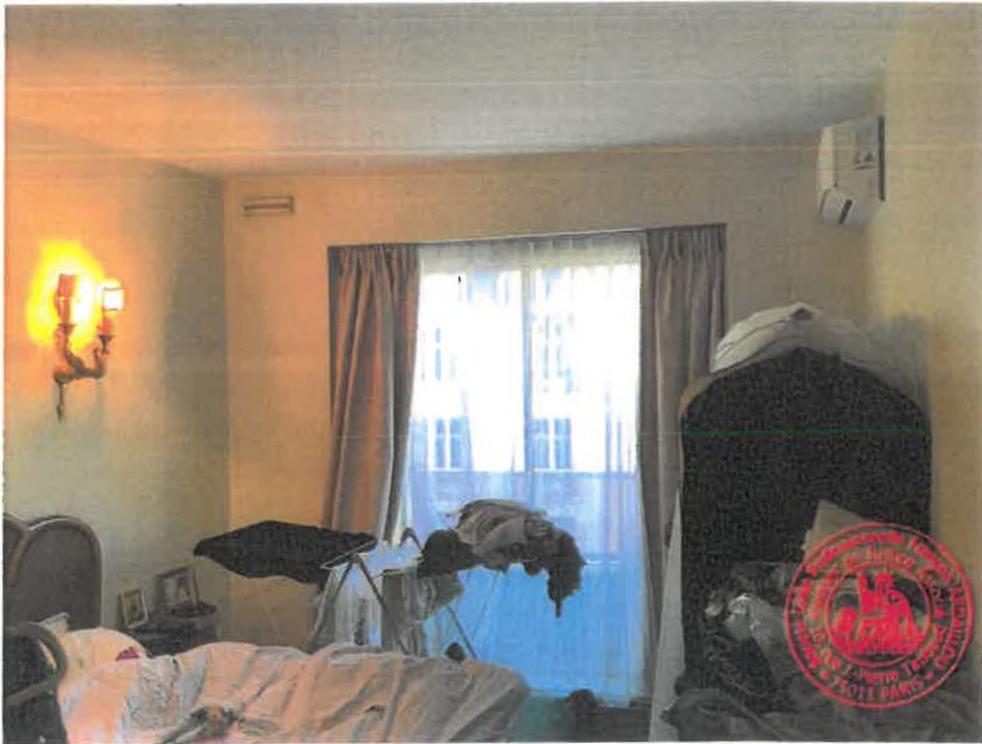
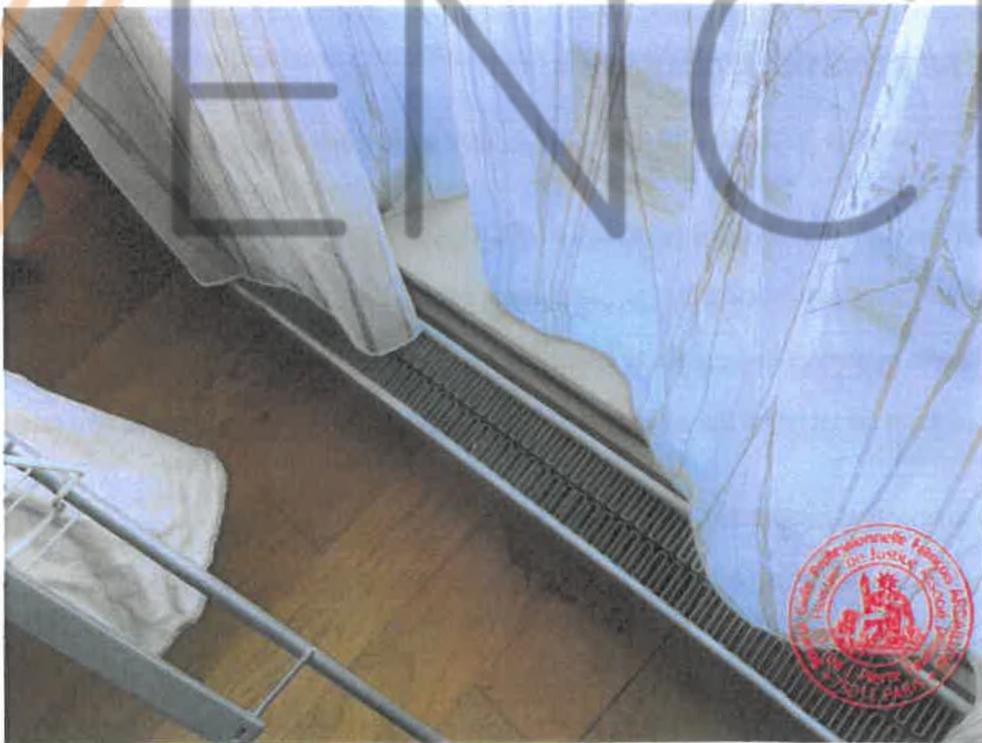
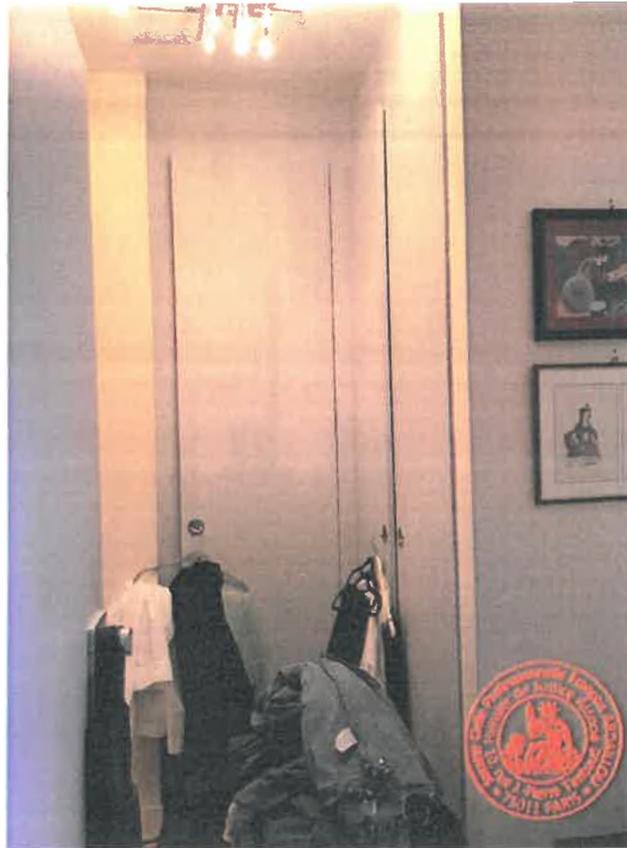
Les murs sont recouverts d'une peinture en mauvais état, dégradée par un dégât des eaux. Il y a deux points lumineux en applique.

L'éclairage naturel de la pièce est assuré par une porte-fenêtre à ouverture coulissante, châssis aluminium, double vitrage, difficile à ouvrir.

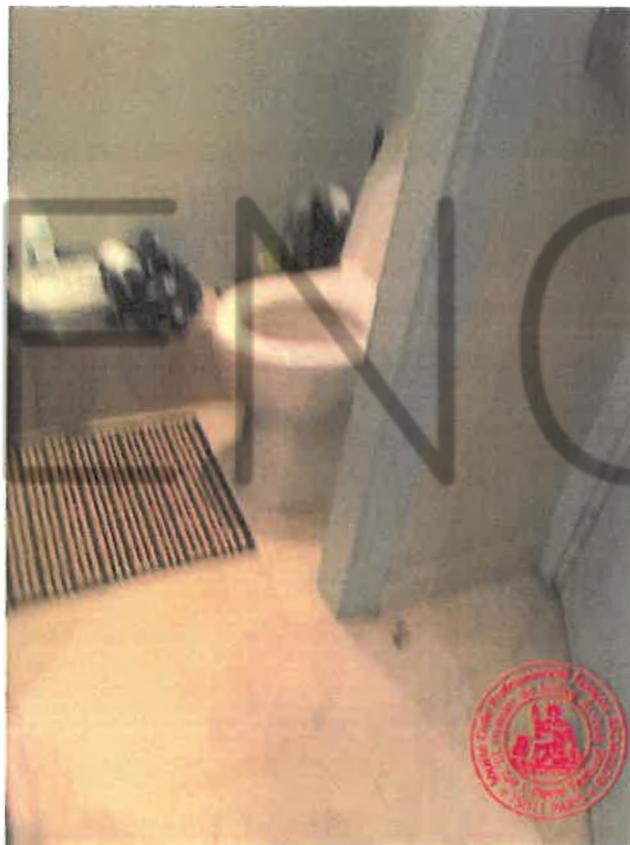
Les **murs** sont recouverts d'une fibre de verre peinte en état d'usage normal, elle se décolle par endroits.

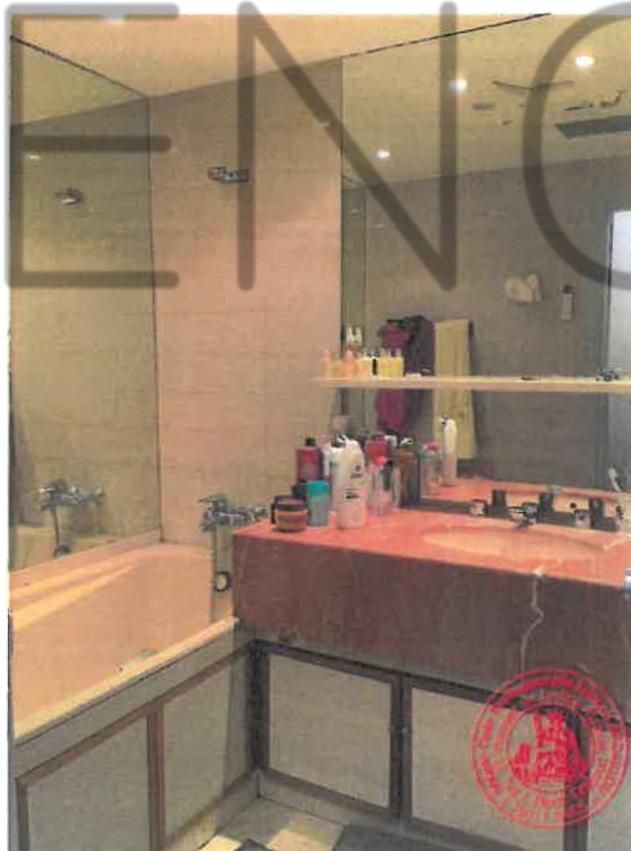
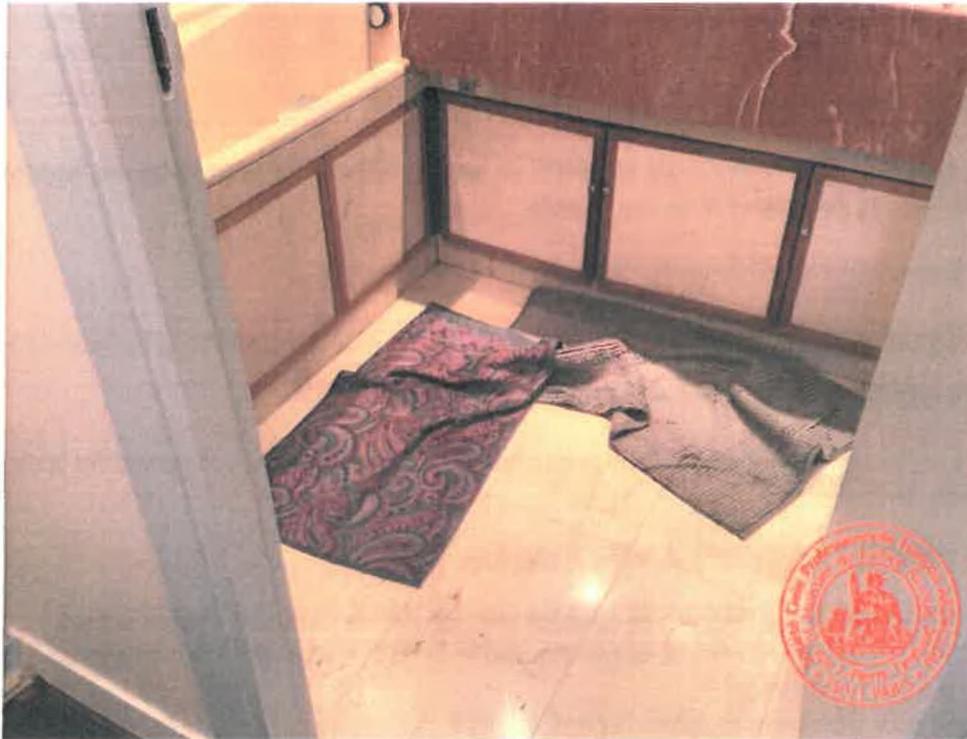
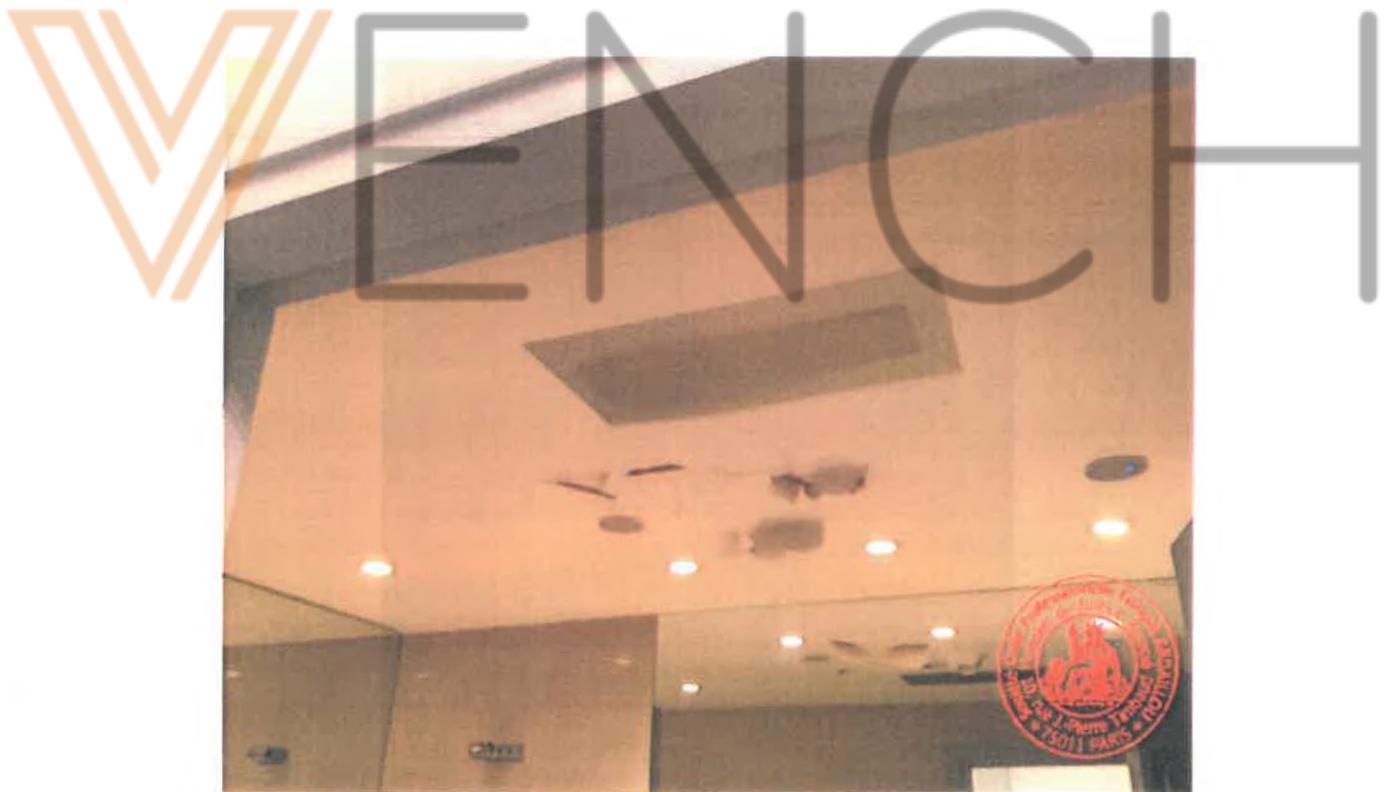
Le **faux plafond** est recouvert d'une peinture en mauvais état, qui se décolle, il comprend des spots encastrés et une grille de ventilation.

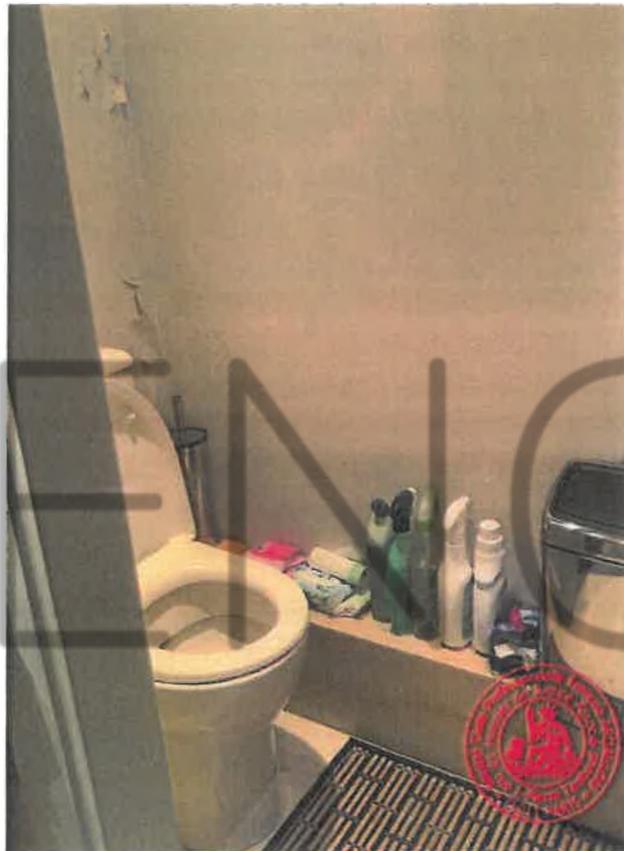
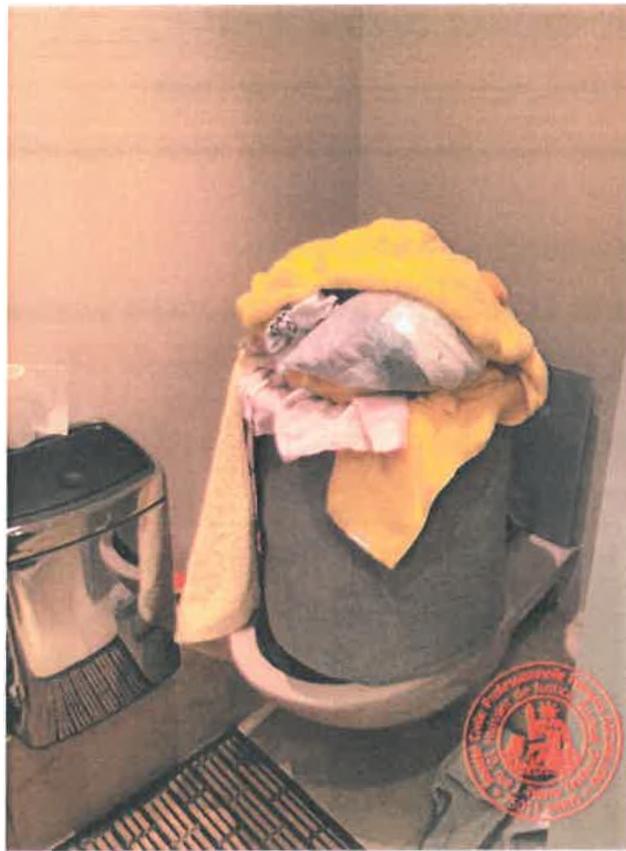
Les murs sont recouverts d'une peinture en mauvais état, elle s'écaille.
