## ***PROCES VERBAL DE DESCRIPTION***

Constat n°12315641

*« Enjoignons à Monsieur Pascal VENTO de laisser le libre accès à l'appartement qu'il occupe au sein de l'immeuble situé 164 rue Saint Charles 75015 PARIS, à la SAS DE LEGE LATA – CDJA, Commissaires de Justice à PARIS, ou tout autre Commissaire de Justice s'y substituant, à l'effet d'établir le Procès-verbal de Description et le dossier technique nécessaire à la rédaction du cahier des charges et des conditions de vente, ainsi que pour procéder à la visite des biens à vendre constituant les lots N°62 (appartement) et 78 (cave) dépendant de l'immeuble immobilier sis à PARIS 75015, 160 et 164 rue Saint Charles, cadastré section ER. N°33, lieudit 160 rue Saint Charles, pour une contenance de 00 ha 06 a et 11 ca.*

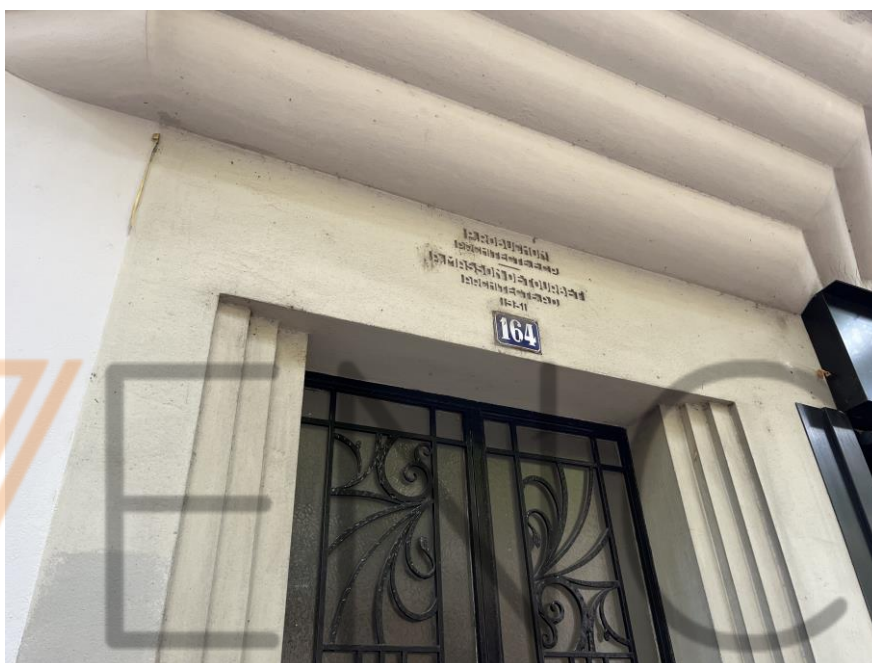
Le 164 Saint-Charles est un immeuble de 1931 au regard d'inscriptions présentes au-dessus de la porte.

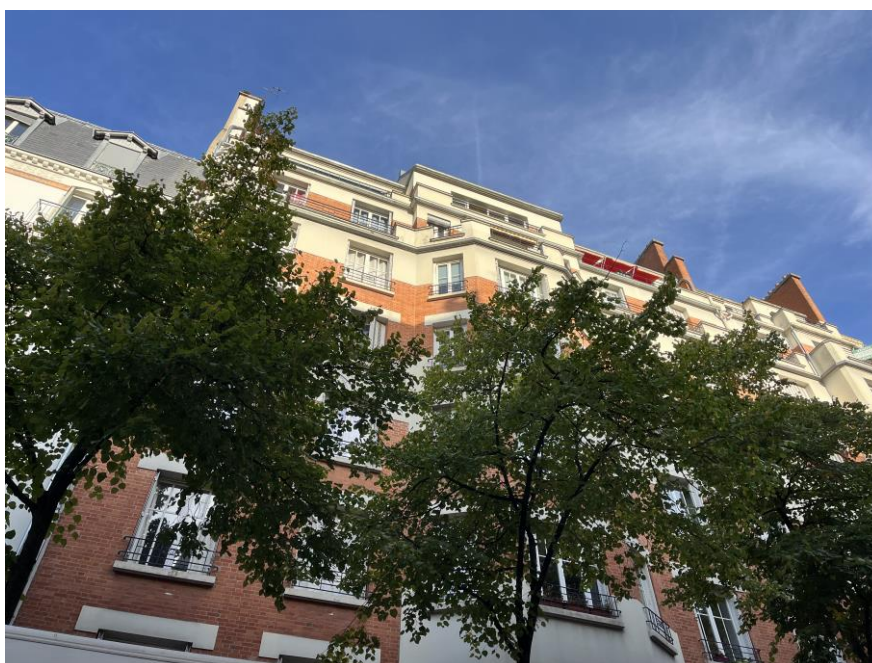
Il s'agit d'un immeuble en briques rouges et partiellement enduit, typique des années 30.

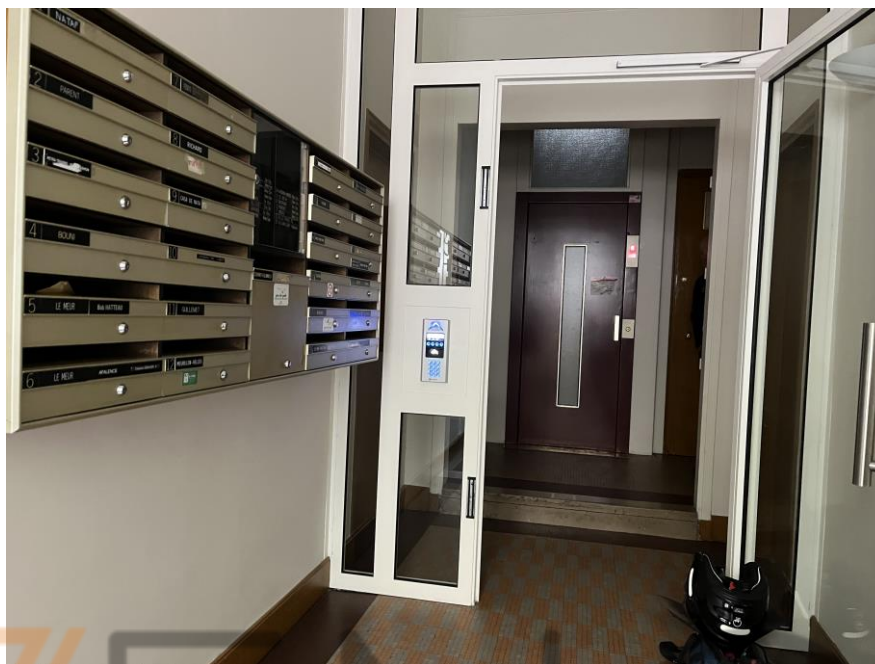
A la suite de cette porte se trouve un hall d'entrée avec batterie de boîtes à lettres sur la gauche, puis une porte interphone.

Ce hall est en bon état.

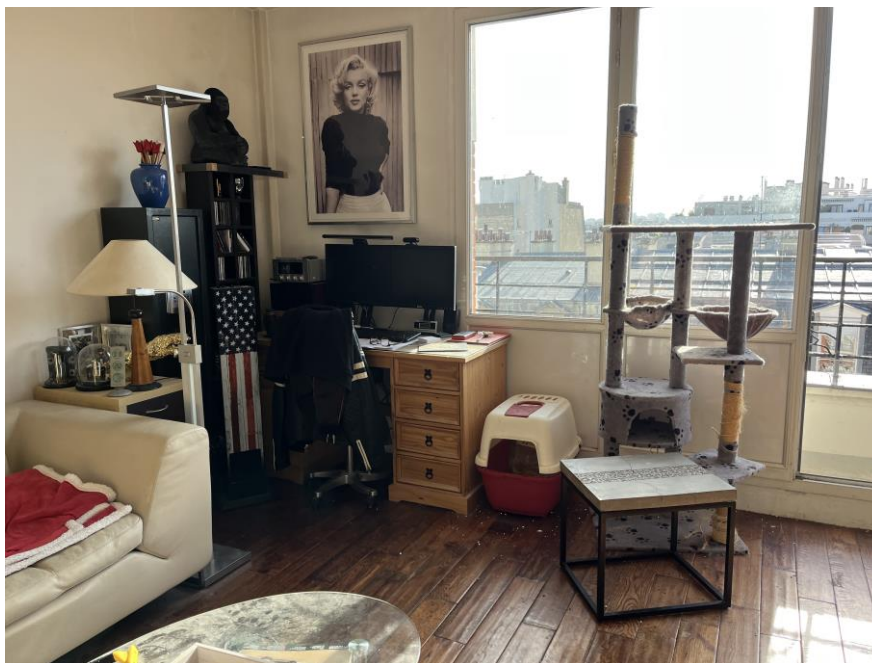
Les murs sont recouverts d'une peinture blanche marquée de différences de teintes. Le mur de façade est fortement empoussiéré.

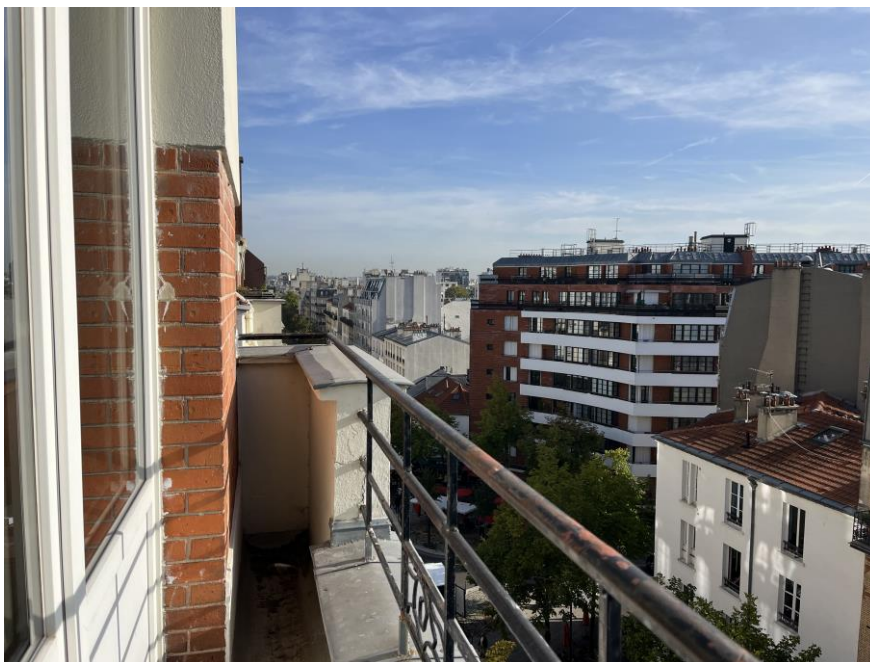
Le séjour du premier niveau de l'appartement ouvre sur un petit balcon filant à l'aide d'une porte-fenêtre à quatre vantaux, deux fixes et deux mobiles, en PVC et à double vitrage.

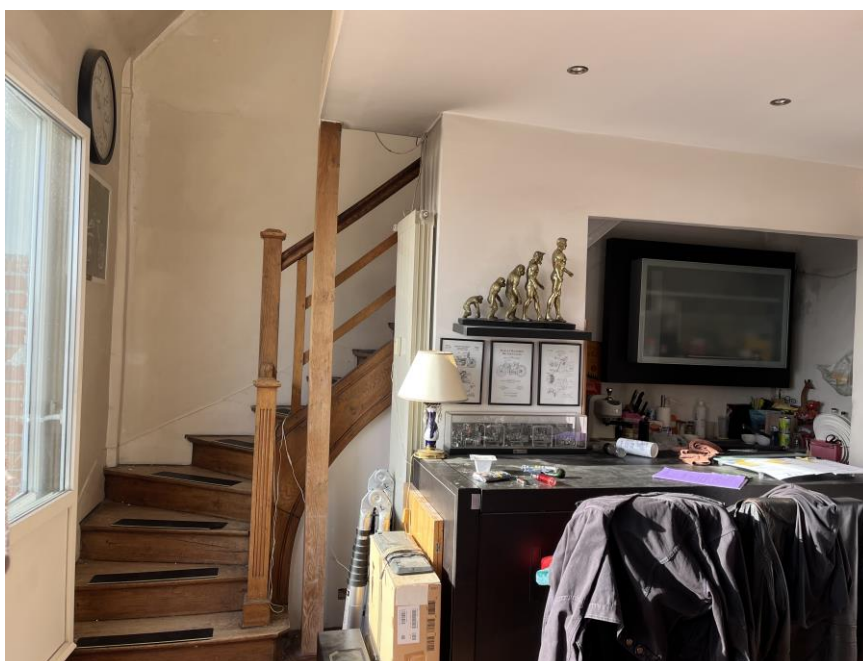
Au sein de la cuisine sous l'escalier conduisant à la mezzanine, je relève la présence de plusieurs canalisations, lesquelles se retrouvent au niveau de la première marche de l'escalier d'accès à la mezzanine.

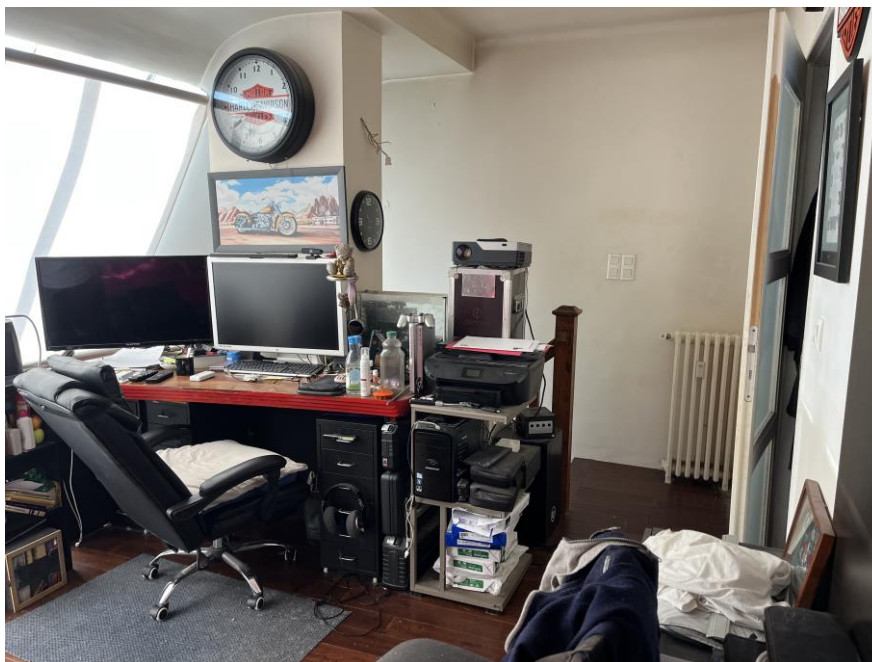
Le parquet au sol est en état d'usage mais présente des marques de poinçonnements. Ce parquet n'est pas complet et n'est pas entièrement posé au niveau du jour de la mezzanine où de la maçonnerie est visible en sous face.

Le garde-corps métallique présente un jeu.

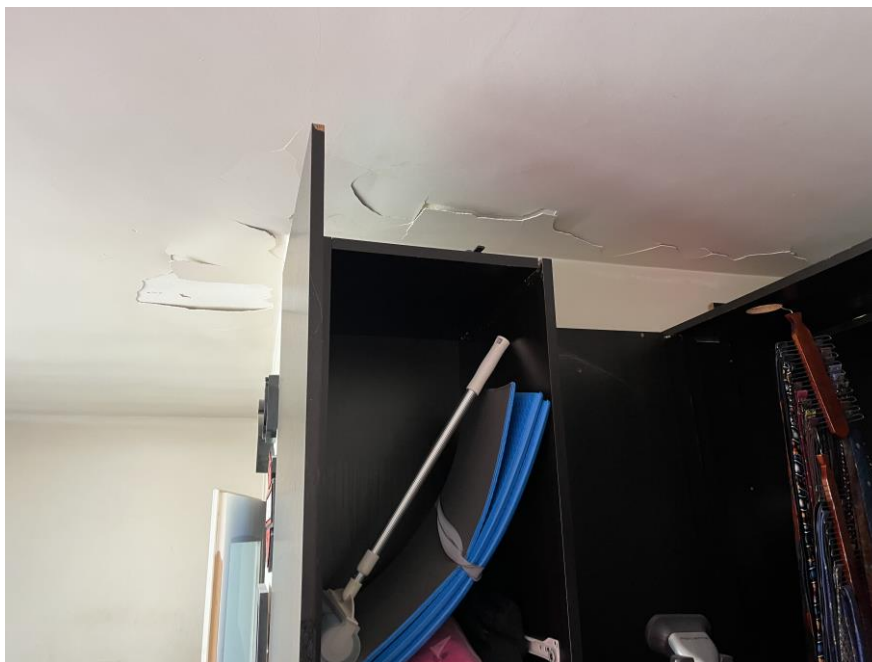
Des décolllements par plaques sont notamment visibles au plafond, au-dessus d'un espace dressing qui est en mitoyenneté avec la salle de bains.

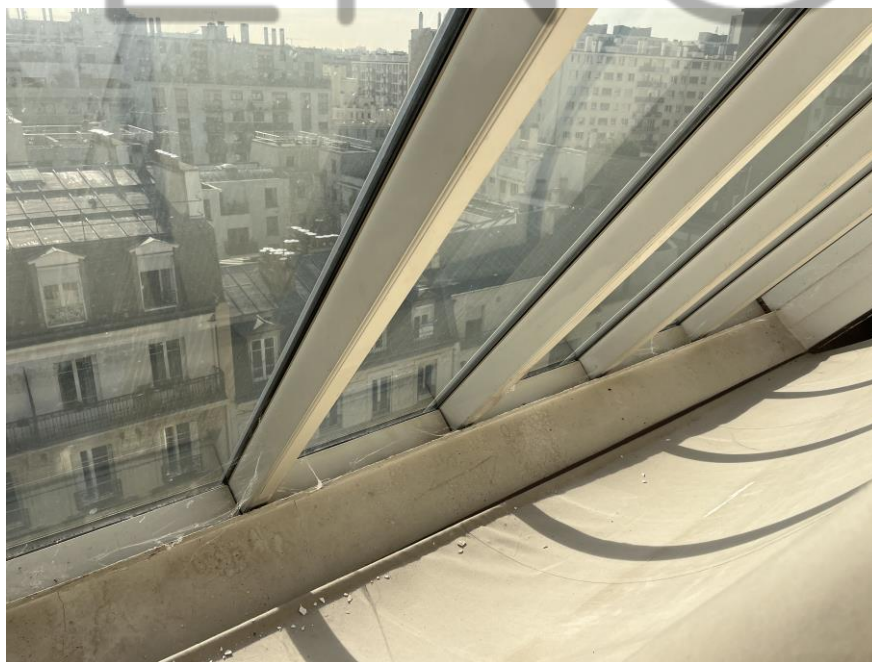
Au sein du mur de façade à gauche de la verrière et au niveau de l'ébrasement de cette dernière des décollements de peinture et d'enduit sont présents par plaques, ainsi qu'en partie haute au niveau du linteau. Je note des auréoles, des traces de coulures sèches au niveau du châssis de ladite verrière qui est une verrière à double vitrage à châssis laqué.

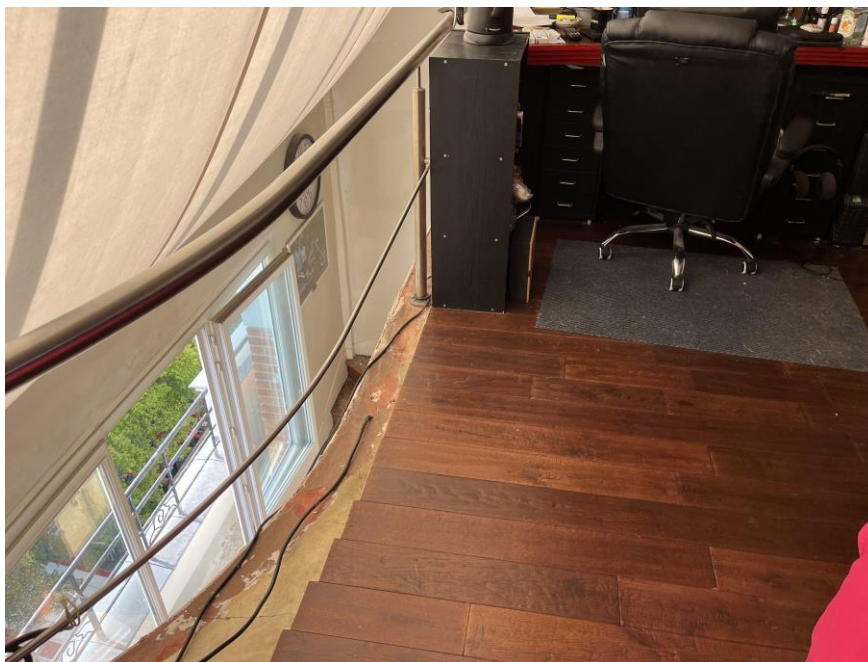
Le mur de façade, soit le brisis sur la gauche laisse apparaître des décollements et un effet de faïençages importants.
